**Eesti arhitekti Leon Johanson'i vabariigiaegsete raudteejaamade
ruudukujuliste põhiplaanide ja püramiidkatustega kõrvalhoonete
tüüpprojektid – hetkeseis ja tulevikuperspektiiv**

Lõputöö

Viljandi 2025

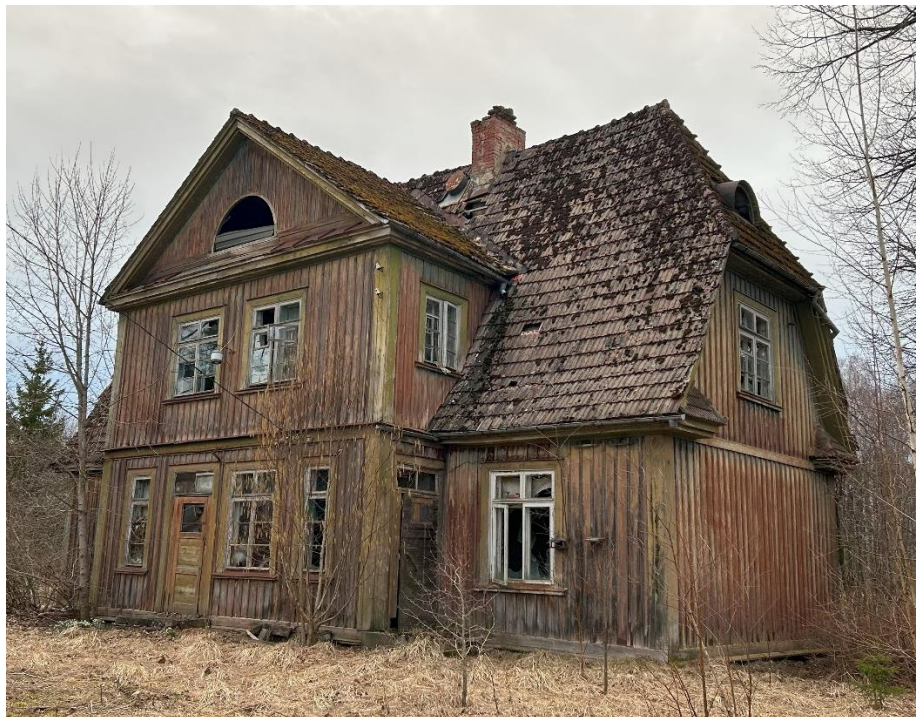
JOONIS 6 TAMMISTE JAAMAHOONE (AUTORI FOTO)

- Pooljaamade tüüpprojekt (samuti Lelle-(Papiniidu)Pärnu liinil – Koogiste, Tammiste, Tootsi, Kõnnu, Luuri) – Hooned on kõrge poolkelpkatusega ning nii hoone esi- kui tagafassaadil paiknevate keskrisaliitide kohal on poolümaraknad, mis raamistatud profiilkarniisiga. Välisfassaad on kaetud püstlaudisega ja neid ilmestavad laiad nurgaliseenid ning kaheksase jaotusega aknad. Peasissepääsu uste kohal asetsevad kaarjad ning liigendatud valgмикud. Ootsesaal ja jaamaülemaruum paiknesid koos suurema korteriga esimesel korrusel, teisel paiknesid kaks 1-toalist korterit. Näitena võib välja tuua juba tugevalt amortiseerunud Tammiste pooljaama hoone. (joonis 6)

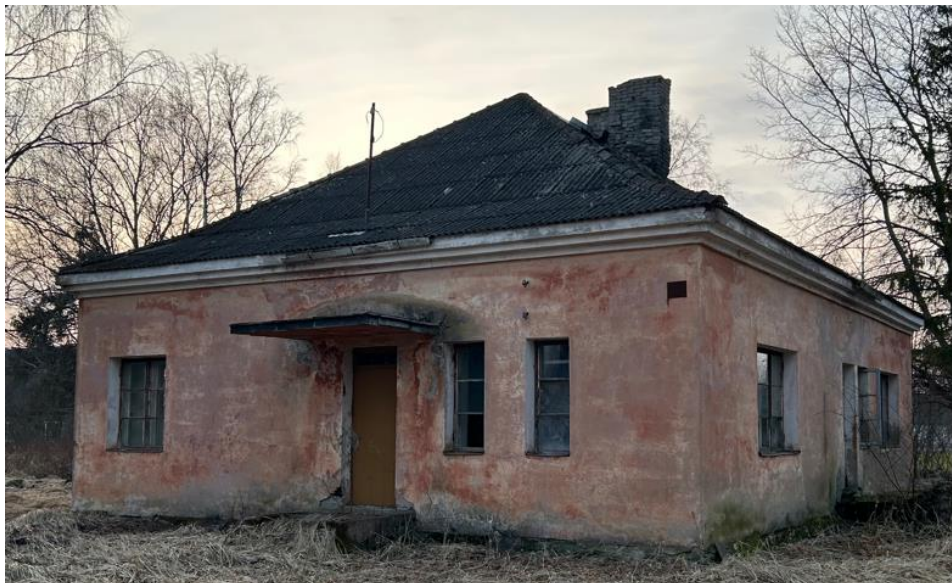
JOONIS 17 PALUPERA JAAMA KÕRVALHOONE (AUTORI FOTO)

Lisaks leidis kinnitust, et Tartu-Valga liinil paikneva Palupera raudteejaama territooriumil paikneb ruudukujulise põhiplaani ja püramiidkatusega krohvitud hoone (joonis 17), mis oma katuse kuju (katuse nurgad kergel üles poole) ja üldise vormiga meenutab siiski Johanson'i kõrvalhoonete tüüpprojekte. Funktsionalismi ilmingutega hoone tundub olevat sisaldanud endas nii sauna, käimlat kui ka pagasikuuri, ent see on siiski vaid oletus.

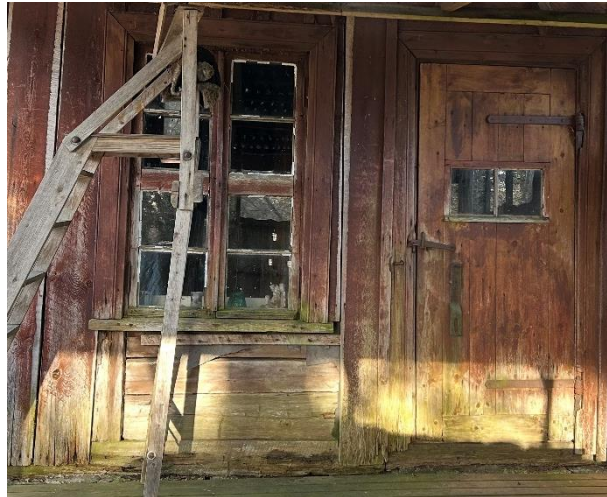
JOONIS 19 KARUSE JAAMA SAUNA UKS JA AKNAJAOTUS

Avatäited: (Neid pole eraldi tabelis välja toodud, aga on kirjeldatud Lisas 5) Aknaavasid on saunadel üldiselt kolm (need on samas mõõdus), välja arvatud juurdeehitustega hoonetel. Need on tavaliselt erineva aknajaotusega (kahene, kuuene või kaheksane jaotus). Uksi on hoonetel välisseinas üks ja nende stiil on jaamade lõikes erinev. Korduv motiiv on uksi väljast kattev püstine laudis. Teistest erinev uks on Karuse jaama saunal. (joonis 19)

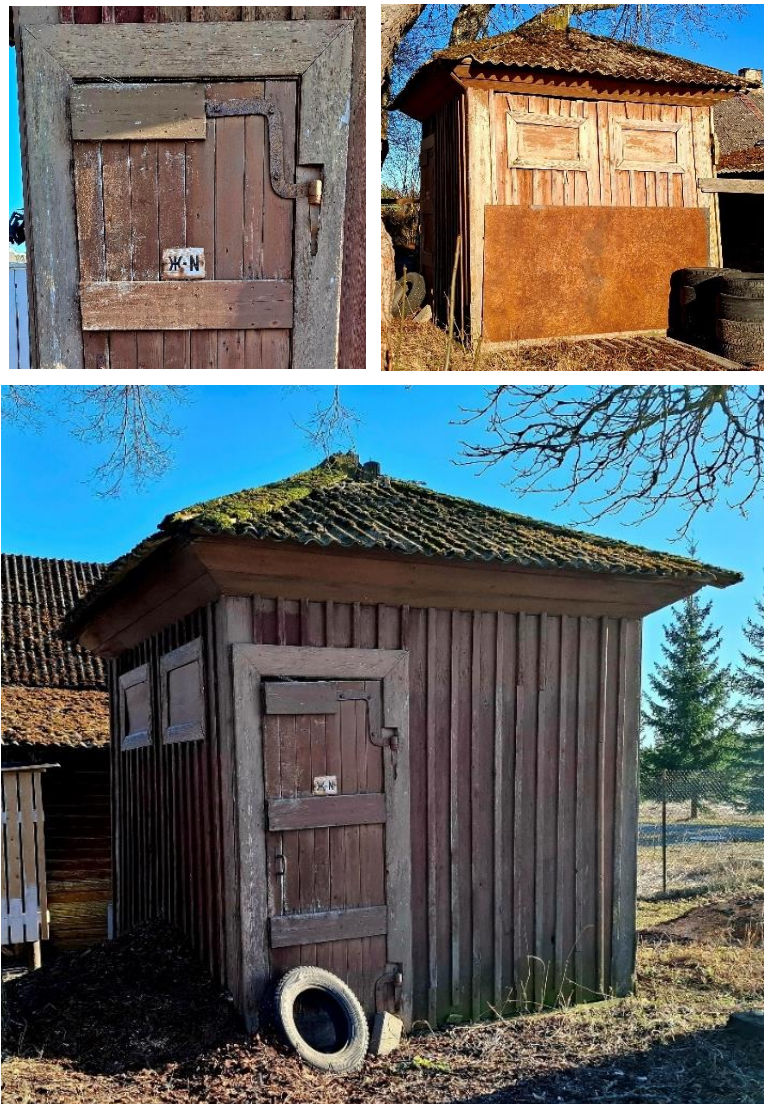
- Lohu (käimla)
Betonvundamendile toetuv puitsõrestik hoone, mille välisseinu katab asunikulaudis. Katusekattematerjaliks on tugevalt sammaldunud eterniit. Lagunenud on tuulutuskorsten. Oluline ära märkida, et hoone puidust tuulekast on huvitava profiiliga meenutab astmikkarniisi, aga on sile (koosneb kahest kõrvutiasetsevast lauast). Neli akent on kitsad väiksemapoolsed ristkülikud ja asetsevad kahekaupa üksteise vastasseintes ning on vineeriga kaetud. Akende ja uste ümber on heledaks värvitud lihtsad piirdelauad. Uks koosneb kitsastest püstlaudadest ja kahest horisontaalsest lauast. Ära märkimist väärivad ukse põnevad ja lihtsad hinged. Hoone ei pruugi olla kasutuses.

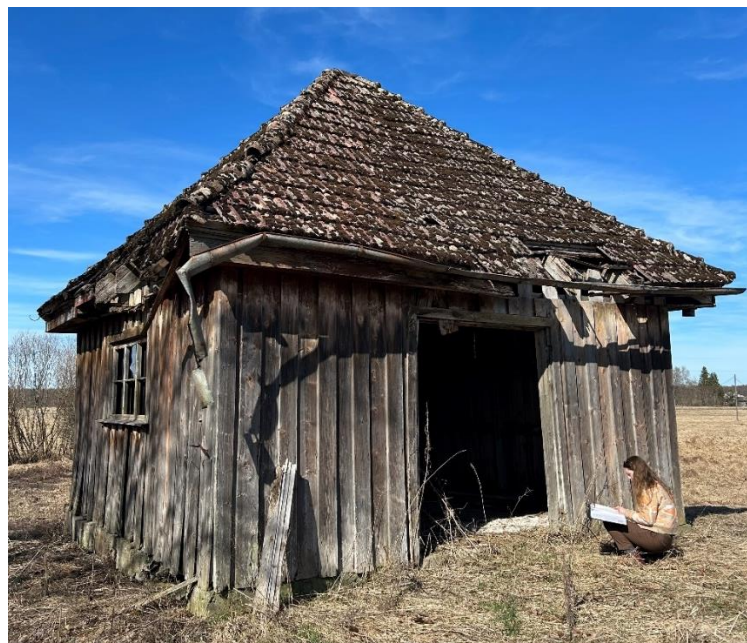
- Rumba (pagasikuur)
Rumba pagasikuur toetub tampbetoonvundamendile, mis on paiguti lagunenu. Tegemist on puitsõrestik hoonega, mida katab väljast püstlaudis. Katust katab sammaldunud ja pudenev tsementkivi ning tipus puudub iseloomulik harjatorn. Katuse alumises ääres on paiguti järele jäänud vana vihmaveerenn, mis oma ülesannet enam ammu ei täida. Hoone põrand on tugevalt amortiseerunud ja järele jäänud laiad lauad, on suures osas mädad. Pagasikuuril on üks kuuese jaotusega klaasideta aknaraam, ukсед puuduvad. Hoone pole kasutusel.

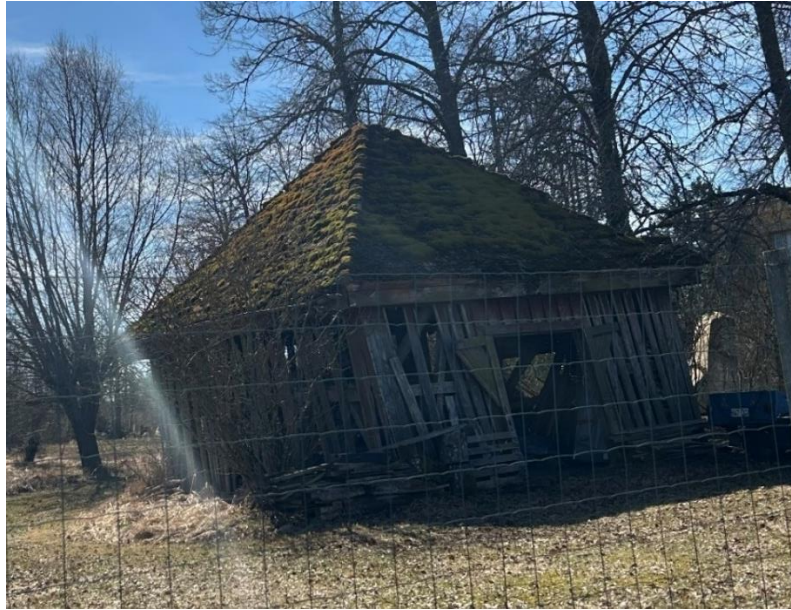
- Rootsi (pagasikuur)
Rootsi jaama pagasikuuri puhul peab tegema mitmeid oletusi, kuna hoone paikneb aiaga piiratud alal ning hoovis on suur ja vali koer. Tõenäoliselt toetub hoone teistele samal liinil paiknevatele pagasikuuridele sarnaselt betoonvundamendile. Seinakonstruktsiooniks on puitsõrestik, mis on kaetud püstlaudisega. Katusekattematerjaliks on tugevalt sammaldunud tsementkivi. Katuse alumises ääres on lihtne laudadest tuulekast ja puuduvad vihmaveerennid ning harjatorn. Uksed ja aknad on hävinud ning hoone on külili vajumas ning pole tõenäoliselt kasutusel.

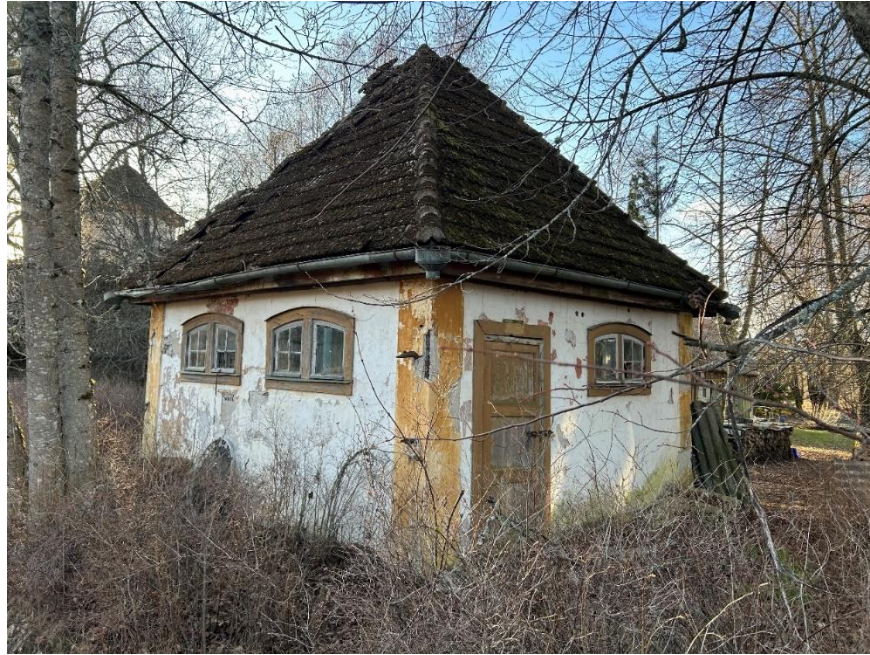
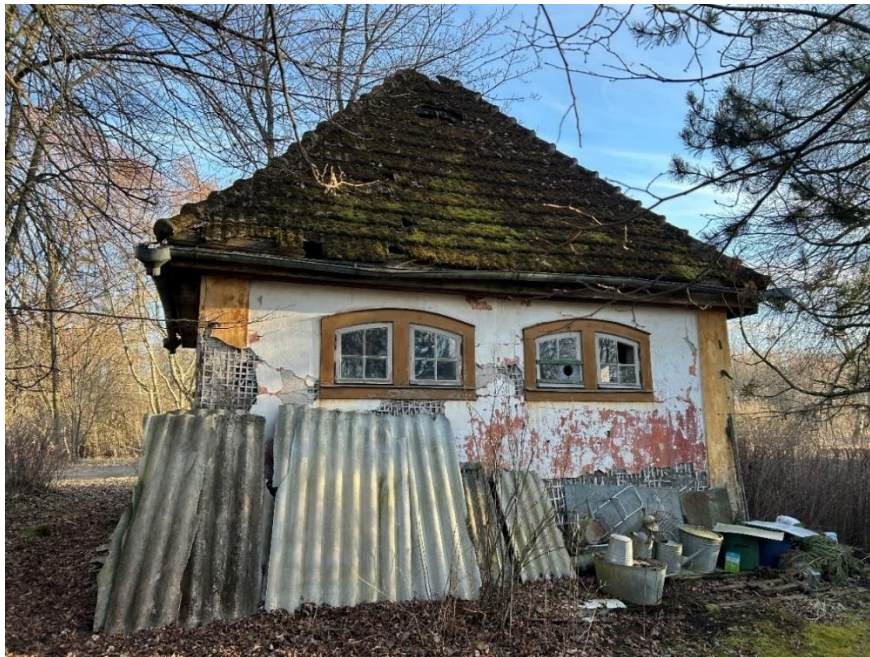
- Lihula (käimla ja saun)
Käimla toetub betoonvundamendile. Tegemist on püstpalgiga täidetud puitsõrestik hoonega. Hoone seinad on kaetud valgeks võõbatud lubikrohviga ja alt paistab varasem punane kihistus. Lubikrohv on suuresti kahjustunud ja tänu sellele on näha seinakonstruktsioonile kinnitatud tõrvapappi, mille külge on kinnitatud krohvi alusmatt (liistud). Nurkades on kergelt seinapinnalt eendunud kollaseks võõbatud liseenid, mis hoonepinda liigendavad. Katust katab tugevalt sammaldunud ja kohati puuduv tsementkivi. Puudub tuulutuskorsten. Terve katuse alumises ääres on olemas vihmaveerennid, ent puuduvad vihmaveetorud. Tuulekast on laudadest ja lihtne. Hoone on jaotatud kaheks pooleks, mille mõlema osa sissepääs paikneb vastasseintes ja peegelpildis. Jaama pool paiknev tahveluks on kolmese jaotusega ja kollaseks värvitud, nagu ka neid raamistavad lauad. Vastasseinas paikneb püstlaudisega kaetud uks. Mõlemas seinas on peale ukse ka väikesed kahe raami ja neljase jaotusega aknad. Ülejäänud seintesse on paigutatud kaks akent seina kohta (hoonel kokku kuus akent). Kõikide akende ülemine serv on kaarjas ja aknaid raamistab kollaseks värvitud puidust piirdeliist, mille akna ülemises servas on plekist vihmanina ja akna all plekist aknalaud. Hoone siseseinad on kaetud püstise asunikutalu laudist meenutava laudisega. Hoone on kasutuses kuurina.

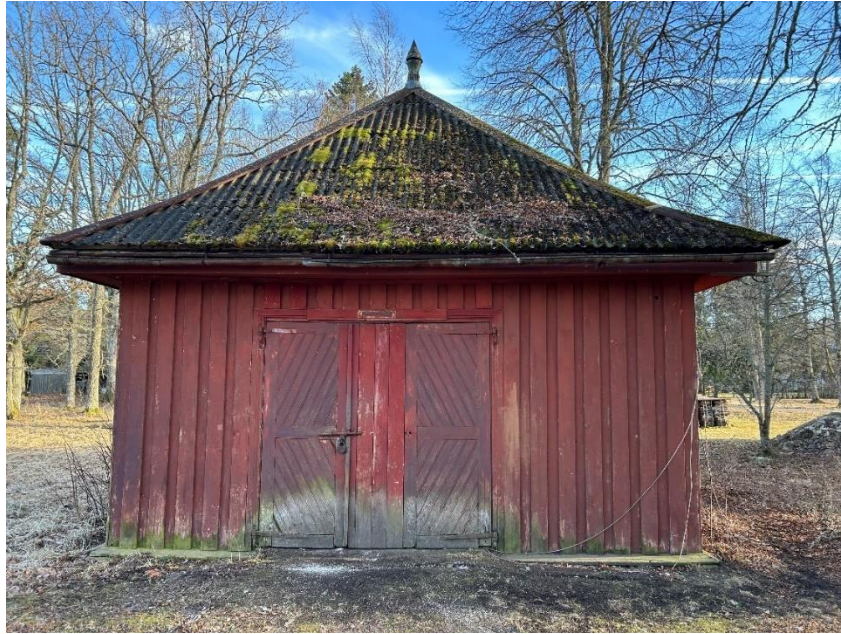
- Karuse (pagasikuur ja saun)
Pagasikuur toetub betoonvundamendile. Vihmalaud on peaaegu maaga tasa (pinnase tõus). Hoonel on puitsõrestikseinad, mis on kaetud punaseks värvitud püstlaudisega. Katust katab sammaldunud eterniit (olemas ka harjalauad) ning tipus on ka taoliste hoonetele tüüpiline puidust harjatorn, mille tippu kaitseb plekist koonus. Katuse nurgad on kergelt taevapoole kaardus ja alumises servas on osaliselt säilinud vihmaveerenn, ent vihmaveetorud on puudu. Hoonel on ka lihtne laudadest tuulekast, mille alumises servas on puidust profiilliist. Pagasikuuril on üks (jaama pool paiknev) kuuese aknajaotusega (pikema küljega rõhtsalt paiknev) ristkülikukujuline aken ning raudtee pool on kahele poole avanevad keskteljel paiknevad ning rombikujuliselt laudadega kaetud ukseid. Pagasikuur on kasutuses.

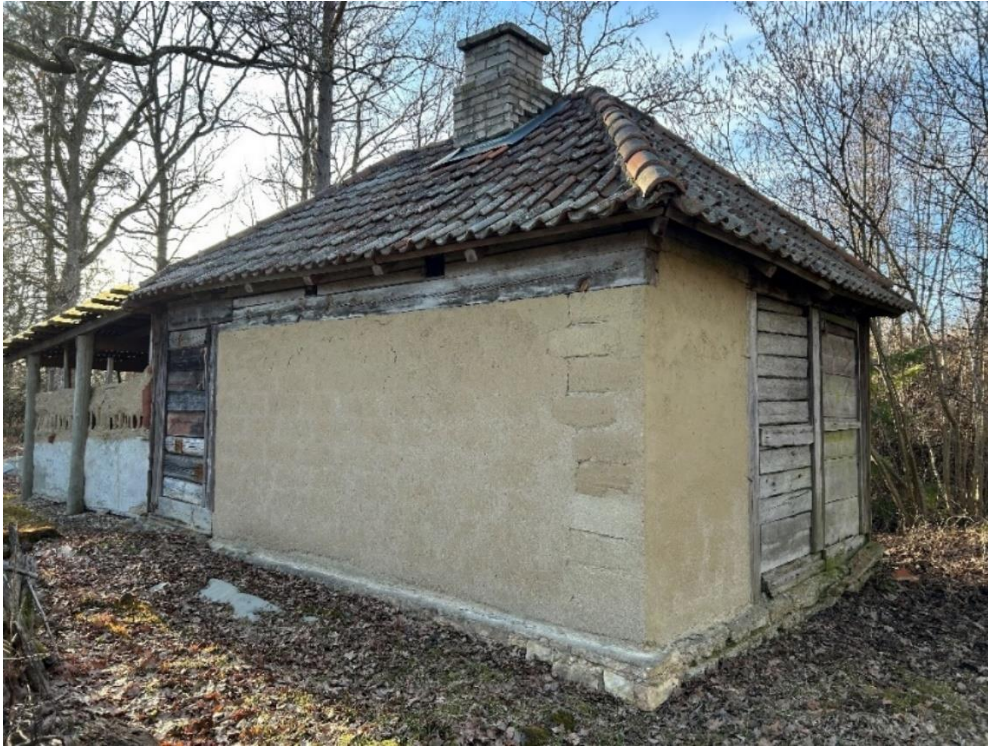
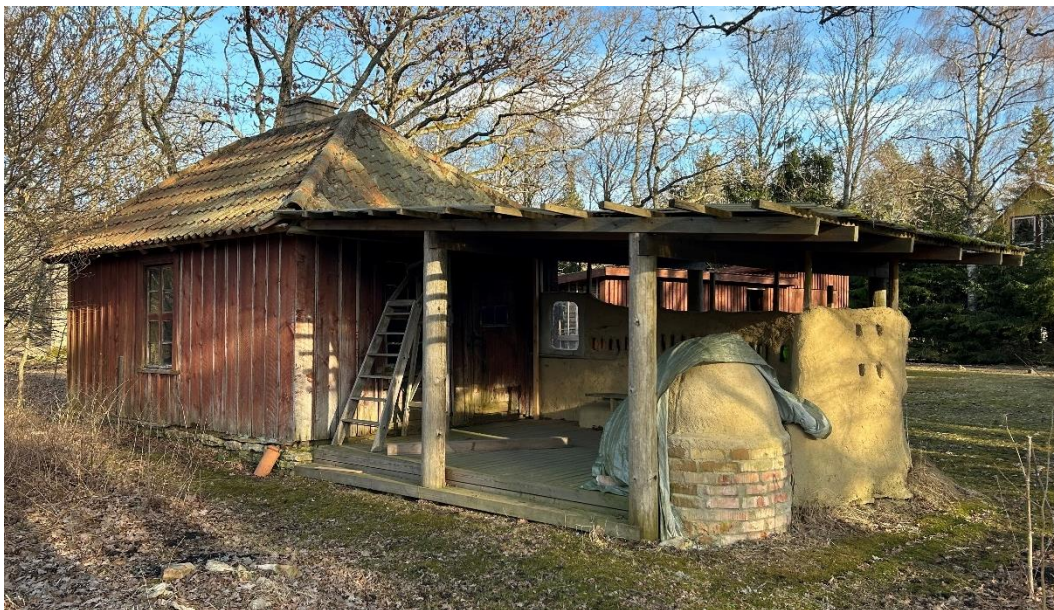
Sauna originaalmaht toetub paekivivundamendile. Hoone konstruktsioon koosneb suures mahus puitsõrestikust, mille vahed on täidetud rõhtsalt asetseva palgiga, mille puhul võib kahtlustada, et tegemist on ringmajandatud liipritega. Seinud katab punast värvi asunikulaudis, v.a. ida- ja lõunakülje seinad. Idakülje sein on suuremas osas ilma katteta (osaliselt savikrohvitud) ja lõunakülje sein on kaetud savikrohviga, mille all on näha konstruktsioonis kasutatud tehiskivimaterjali. Katust katab s-kujuline katusekivi ning katuse lõunapoolse kelba tipust on läbi toodud telliskorsten. Saunal puuduvad vihmaveerennid. Aknaid on hoonel kahes küljes (raudtee ja jaamapoolses seinas), need on kaheksase jaotusega ning neid ümbritsevad hoonega sama värvi puidust piirdeliistud. Hoone püstlaudadest üks asub jaamapoolses küljes ning sellel on valimisse kuuluvatest hoonetest ainsana kahese jaotusega ristküliku kujuline väike aken ukse ülemises pooles (vt ka Saku sauna). Uks ise on kaetud püstlaudisega. Karuse jaama saunal on juurdeehitisena lauge kaldelise katusega poolsuletud terrass, mille katusematerjal on tänapäeval kasvuhoonete ja varikatuse ehituses kasutatav laineline ning läbipaistev plastik. Katusekonstruktsioon on püstitatud ümaratele kooritud palkidele ja nende vaheline ala on osaliselt täidetud savi ja klaasiga. Terrassi ise koosneb laudadest. Hoone on endiselt saunana kasutusel.

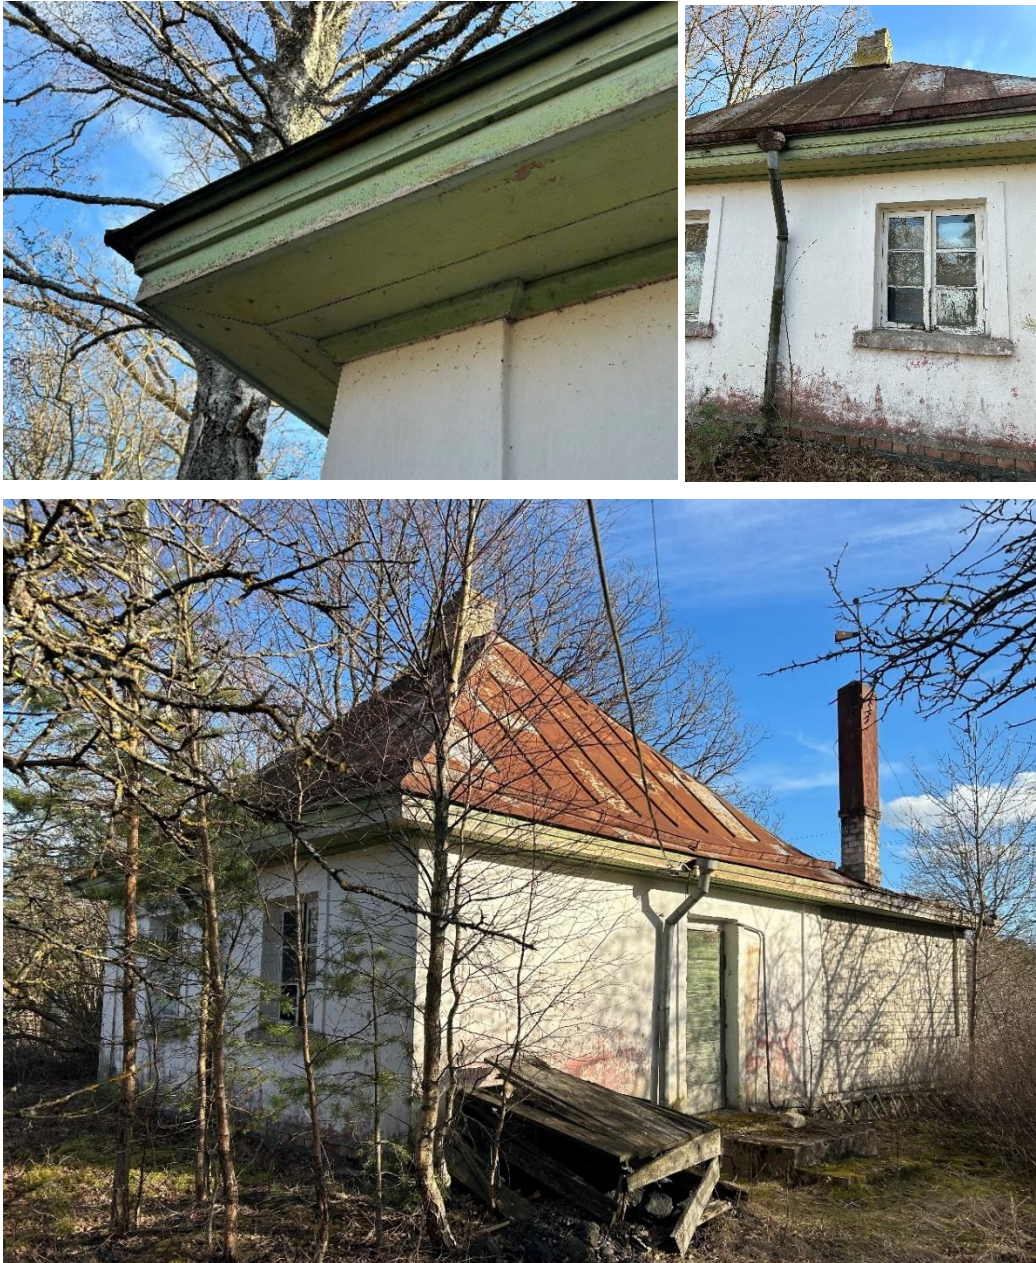
Saun toetub hoone originaalmahus krohvitud punastest tellistest sokli pealmisele vööle, vundament selle all on maakividest. Hoone seinad koosnevad tellistest, mis on kaetud valgeks vööbatud lubikrohviga (alt paistab ka punast). Nurkades on sarnaselt Vigala, Märjamaa ja Lihula jaama hoonetele seinapinnast eenduvad sileliseenid. Katust katab valtsplekk ja katuse tipus paistab tellistest korsten ning hoonel on olema sadevee eemale juhtimiseks vihmaveerennid. Tuulekast on lihtne, ent elegantsemalt lahendatud kui teistel hoonetel ning värvitud roheliseks. Aknaid on sauna põhimahus kaks ning need on ristküliku kujulised ja kuuese aknajaotusega. Saunal on üks rõhtsa laudisega kaetud ja roheliseks värvitud uks.

Saunahoonele on ehitatud tellistest juurdeehitus, mis toetub paekivivundamendile. Katust tundub katvat samuti valtsplekk. Juurdeehitatud hooneosal on ka telliskivist korsten, mida on pikendatud plekiga. Korstna tippu on paigaldatud tuulelipp. Juurdeehitisel on ka vähemalt üks kahese jaotusega aken. Hoone pole kasutuses, aga sai hiljuti uued omanikud.

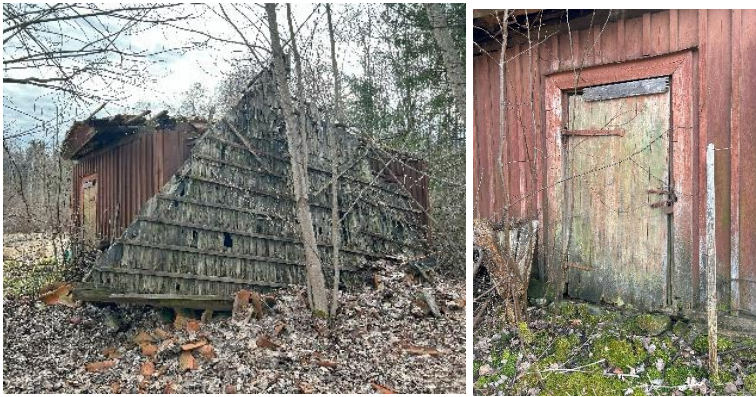
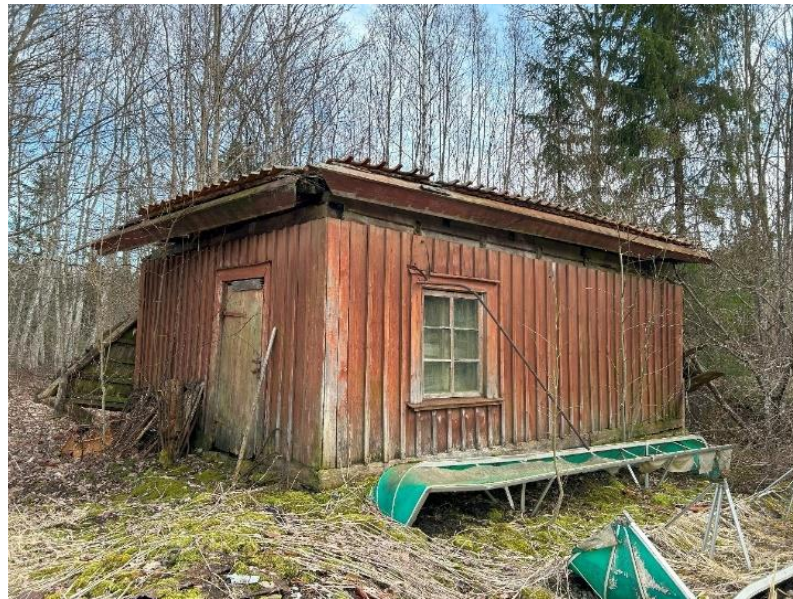
- Viluvere (saun) !!!pagasikuur!!! oli, aga on hävinud (ning valimisse märgitud ei olnud). Viluvere jaamas paiknev saun toetub maakivist ja paekivist koosnevale vundamendile. Hoone seinte konstruktsiooni on teadmata, aga kuna tuulekast on lagunenu ja laudise ülevalt on näha kahte rõhtsat palki, millest vahele toetuvad vahelaetalad, siis võib olla tegemist rõhtpalkhoonega, kuigi teiste hoonete näitel võib arvata, et tegu on siiski puitsõrestikkonstruktsiooniga, mille tühimikud on täidetud palkidega. Seinu katab punaseks värvitud asunikatalulaudis. Katus on sisse vajunud ja selle viimane katte materjal oli s-kivi ent selle all on ka laastukiht. Hoonel on üks püstlaudisega kaetud uks. Hoonel on vähemalt üks kuuese jaotusega aken, mille ülemises ja alumises servas on säilinud vihmapplekk. Aknaid raamistavad punaseks värvitud piirdelauad.

Põhimõtteliselt on hoone hävinud, katust ei ole. Hoone on kasutuseta.

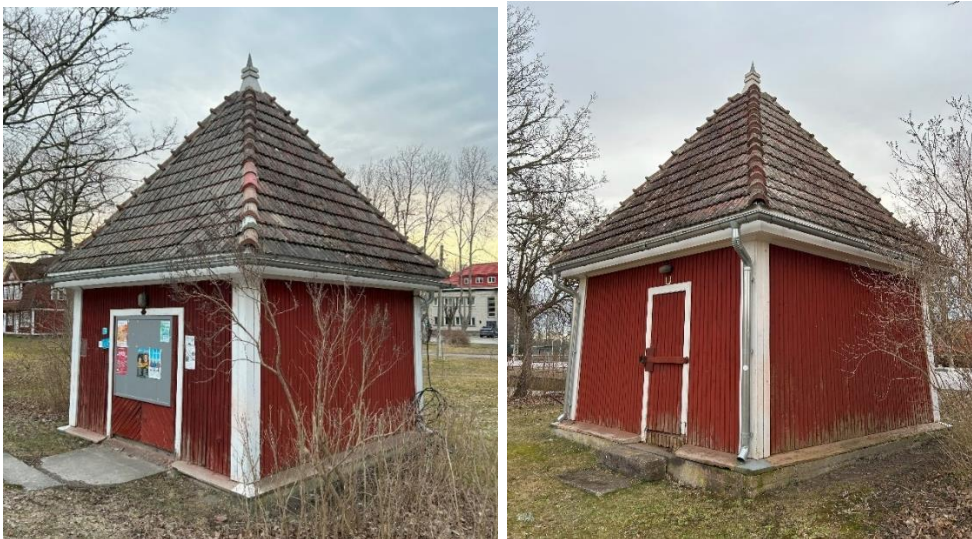
- Sindi (pagasikuur; käimla)
Pagasikuuri puhul võib taas rääkida tšembetoonvundamendist ja ukse ees pikendatud platvormist, millele toetub suure tõenäosusega täitmata puitsõrestikkonstruktsioon, mis

väljast on kaetud kitsa rootsipunase püstlaudisega ja valget värvi nurgaliseenidega. Laudise alumise serva all on luitunud vihmanina, mille nurkadesse on paigaldatud plekk. Samuti on valge hoone lihtsakoeline laudadest tuulekast. Katusekattematerjaliks on tsementkivid, mis on olnud värvitud punaseks ning katuseharja kaunistab teistest taolistest hoonetest eristuv puidust ning valgeks värvitud harjatorn. Katuseräästa alla on kogu hoone ulatuses paigaldatud vihmaveerennid. Pagasikuuril puuduvad aknad. Ukseavasid on hoonel mitu ning need asetsevad vastasseintes. Raudteepoolsed keskteljele paigutatud kahele poole avanevad uksed on kaetud punaseks värvitud kalasabamuustrisse paigaldatud laudisega, millele on kinnitatud teadetetahvel. Vastasseinas, keskteljest paremale paigaldatud uks on kaetud kitsa punaseks värvitud püstlaudisega. Selle ees on vundamendist eraldiseisev betoonist trepiaste ja sellele viiv maapinnaga tasa asetsev betoonist trepiesine. Mõlemaid uksi raamistab valgeks värvitud profileeritud piirdelaud ning uste kohal on paigutatud ovaalsed klaaskupliga valgustid (sarnased Virtsu käimla uste kohal olevatega). Hoone on küll kaitse all, aga tundub kasutuseta.

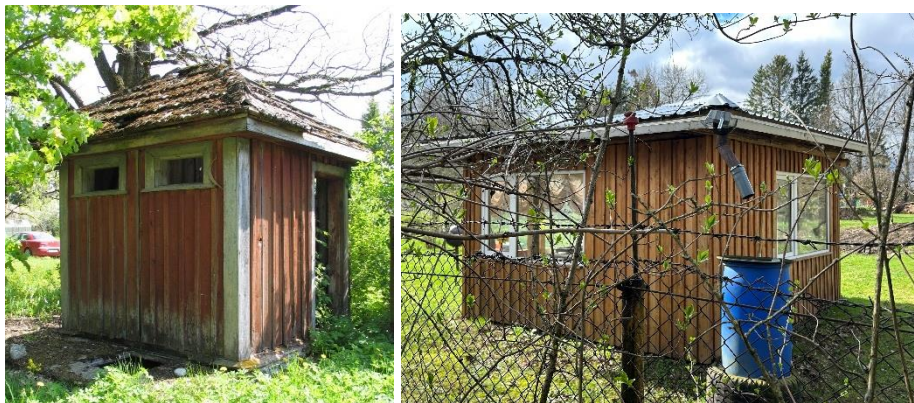
- Vajangu (käimla) (vasakpoolne foto Välja, 2012; parempoolne autori foto) Kemmergu tunnismärkidega hoonet Vajangult ei leitud. Varasema asendiplaani ja inventeerimise dokumentide järgi õnnestus paika panna, kus see hoone asus. Inventeerimist läbi viies ei olnud teadlik hoone asukohast ja arvasin, et hoovi ehitatud aiamaja võib olla ümberehitatud kemmerguhoone. Aiamajakese ühe kaks seinast vastavad vanadel fotodel oleva kemmergu mõõtudega ja samuti on sarnaselt kasutatud püstlaudist. Igal juhul on uue aiamajakese valmimisel lähtunud kui mitte teadlikult, siis alateadlikult varasemate kõrvalhoonet kujunduspõhimõtetest. (vana foto Leeelt, parempoolne minult) Hoone on hävinud.
