**HEIMTALI VALLA VAESTEMAJA
REKONSTRUEERIMISPROJEKT MTÜ HEIMTALI
MUUSEUMI SÕPRADE SELTS SELTSIMAJAKS**

Lõputöö

4. HEIMTALI VAESTEMAJA TEHNILISE SEISUKORRA HINNANG

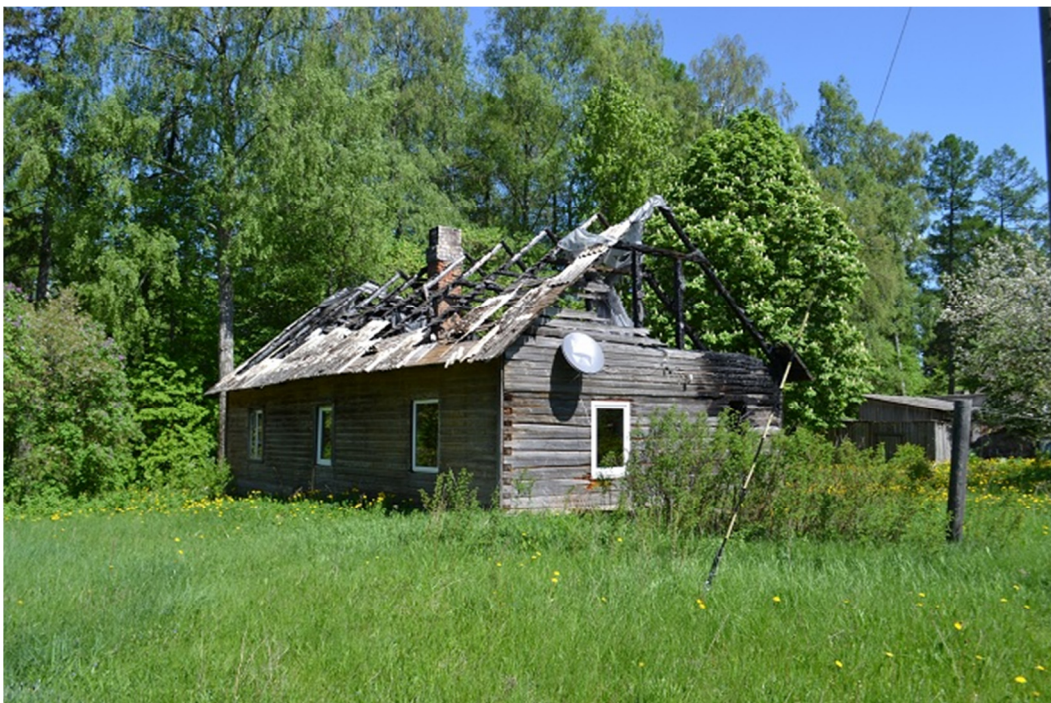
Foto 2012, H.Välja: Heimtali vaestemaja pärast tulekahju

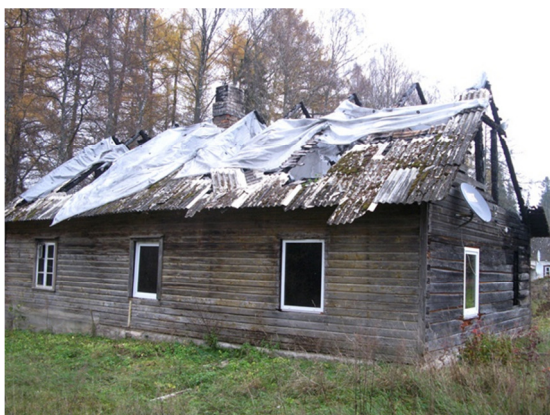
Heimtali vaestemaja sai suuri kahjustusi 2010 aasta sügisel toimunud tulekahjus, mille tagajärjel hävis katus ja seinad said tugevaid kahjustusi. Kuigi algselt hoone kaeti kilematerjaliga, siis pärast tormide räsimist katust rohkem parandatud ei ole, ning hoone on seisnud mitu aastat ilmastikule avatuna. Selle tagajärjel on hoone tulekahjust puutumata jäänud puitosad ebasobivast niiskusrežiimist tulenevalt tugevalt kahjustunud ning hoone üleüldine seisukord on väga halb. Kuna hoone on niivõrd lootusetus olukorras, tuleks see lammutada.

Foto 2011, K.Metslang: Hoone tagumine külg

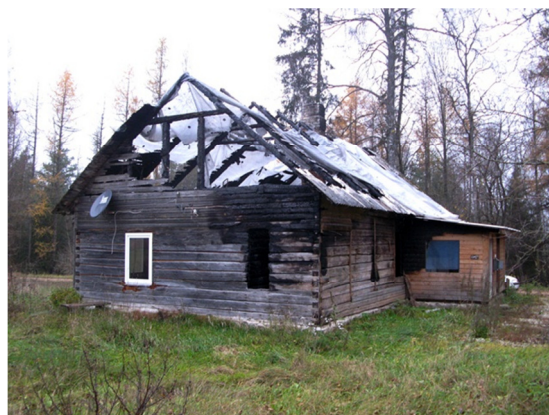
Foto 2011, K.Metslang: Hoone lõunapoolne ots

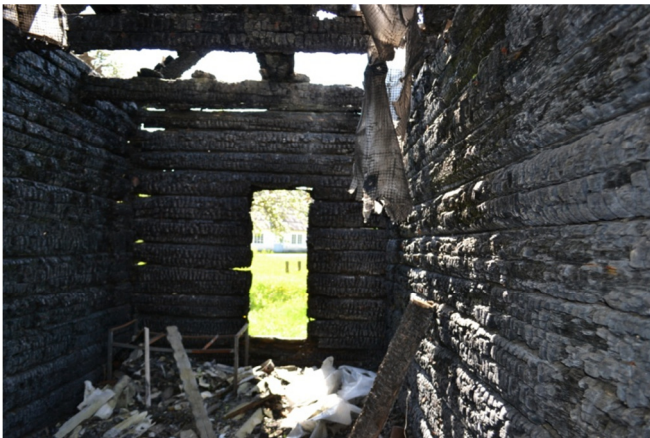
Hoone rõhtpalkkonstruktsioon on saanud tulekahju tagajärjel tugevaid kahjustusi, täielikult on söestunud hoone lõunapoolne ots, hinnanguliselt ¼ kogu palkkehandist. Ülejäänud osa on kahjustunud tõenäoliselt katuse puudumise tõttu tulekahjule järgnevatel aastatel. Puit on mädanikuga, tuntavalt niiske, ning hoones on tugev hallituse lõhn. Algselt on tegu olnud ~13cm paksuste tahutud kalasaba seotisega palkidega. Kuna kahjustusi esineb hoones läbivalt, tuleks vanad konstruktsioonid lammutada. Juhul kui võimalik, jätta vana materjali taaskasutamiseks.

Foto 2012, H.Välja (üleval): Hoone lõunapoolne ots seest

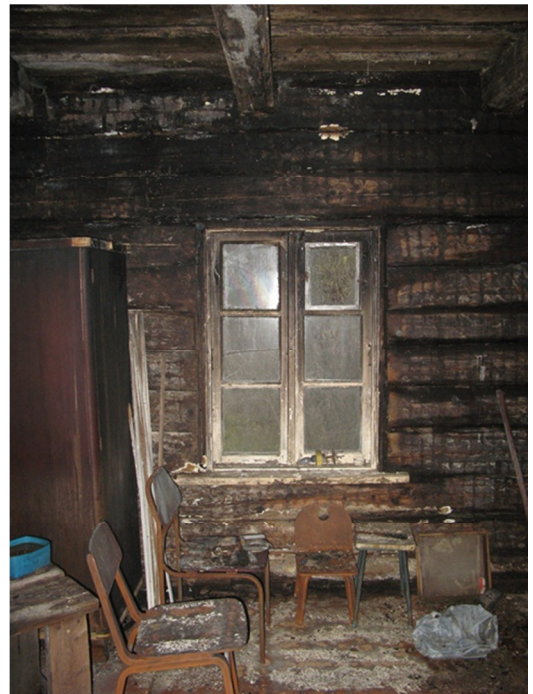
Foto 2012, H.Välja (paremal): Tulekahjust puutumata, niiskuskahjustusega ruum

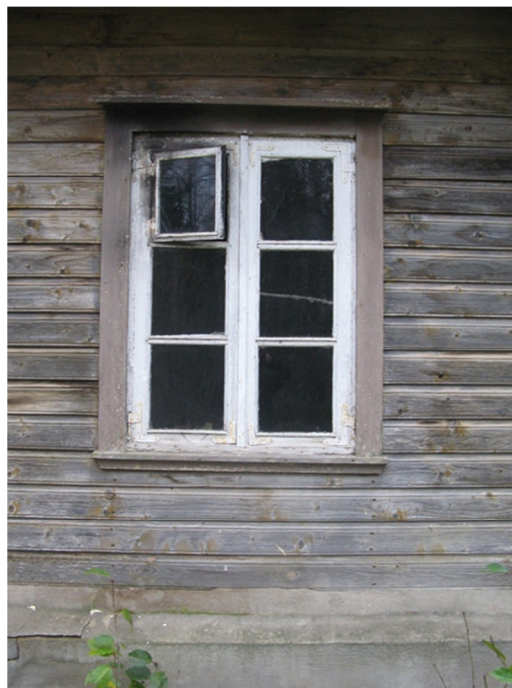
Hoonel on säilinud kolm ühekordset originaalakent, kuid nende viimistluse kvaliteet reedab, et juba algselt on tegu väheväärtuslike akendega. Originaalne aknajaotus koosneb kuuest võrdsest ruudust. Hoone ülejäänud aknad on asendatud sobimatute plastakendega. Tulekahjus suurimaid kahjustusi saanud nurgas aknad puuduvad. Interjööris on säilinud laudused. Vanade akende kasutamine võiks kõne alla tulla juhul, kui nende seisukord on piisavalt hea, ning tegemist oleks külma hoonega. Interjööris säilinud lauduste kasutamine sõltub nende kahjustuse ulatusest.

Foto 2012, H. Välja: Kuue ruuduga traditsiooniline aken
