TARTU ÜLIKOOLI VILJANDI KULTUURIAKADEEMIA

RÕIKA PEEGLIVABRIKU TÖÖLISELAMU

Lõputöö

Viljandi 2023

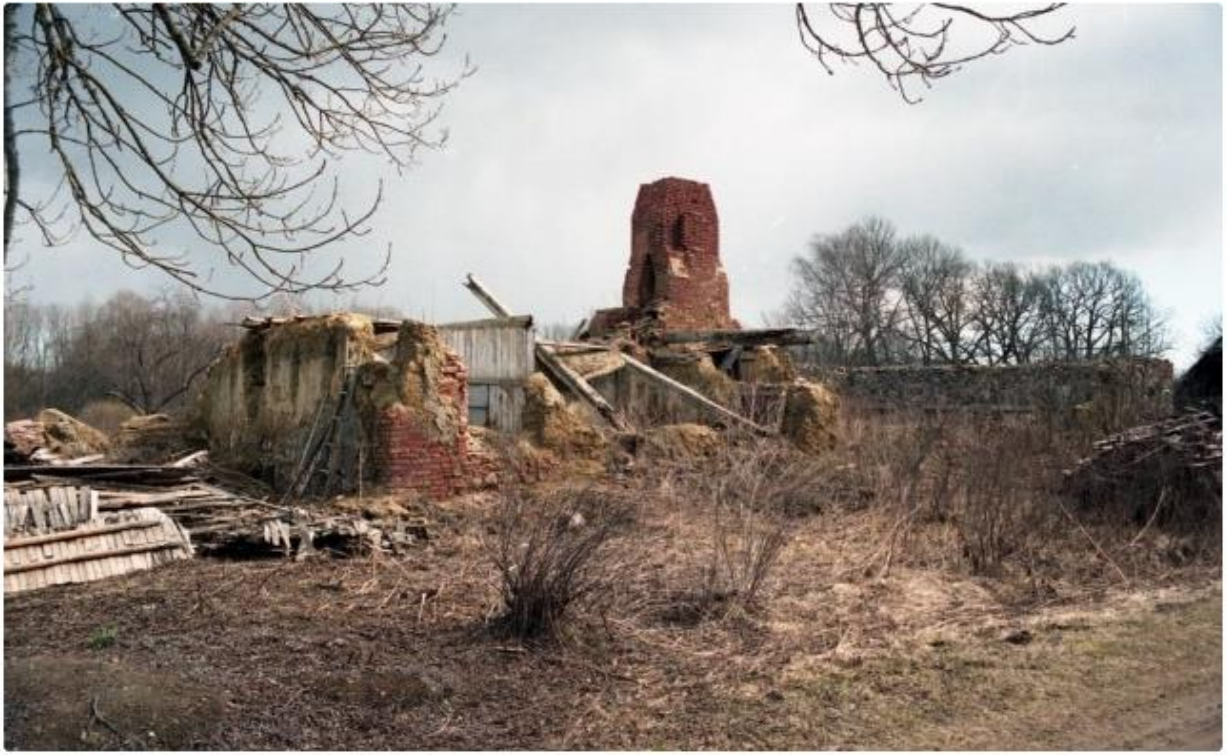
Joonis 8. Rõika peeglivabriku saksa meistrite elamu varemed. (Foto: J. Vali kogust)

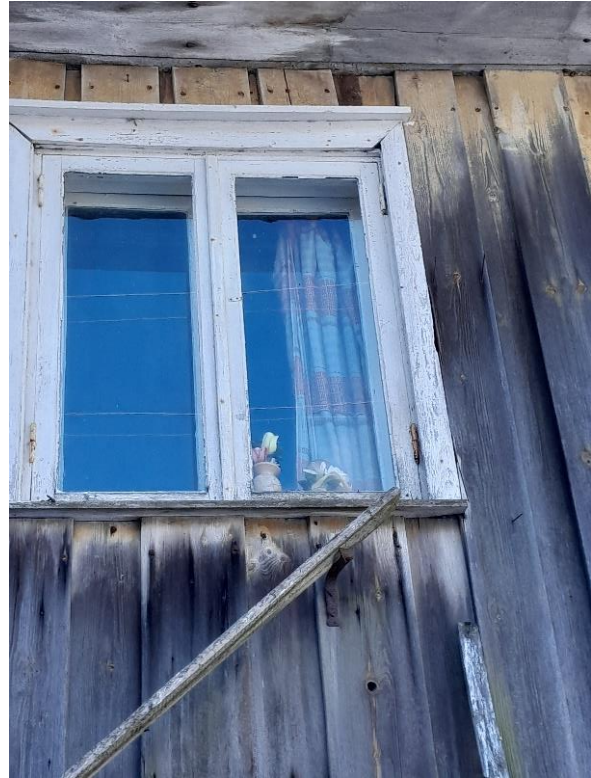
Aknad on mõlemal korrusel lihtsad, kahepoolsed ja originaalis kuueruudulised. Nõukogude perjoodil on osad ehitusaegsed aknad välja vahetatud kahepoolsete ilma ruutudeks jagamata akendega. Osaliselt on säilinud sepishinged ning sulused. Maja külgedel olevad ukSED on kahepoolsed, kitsa kolmeruudulise valgimikaknaga ning kaetud rõhtlaudisega.

Joonis 22. Vana-Rõika/2 nõukogude aegsed aknad.(Foto autori valduses)

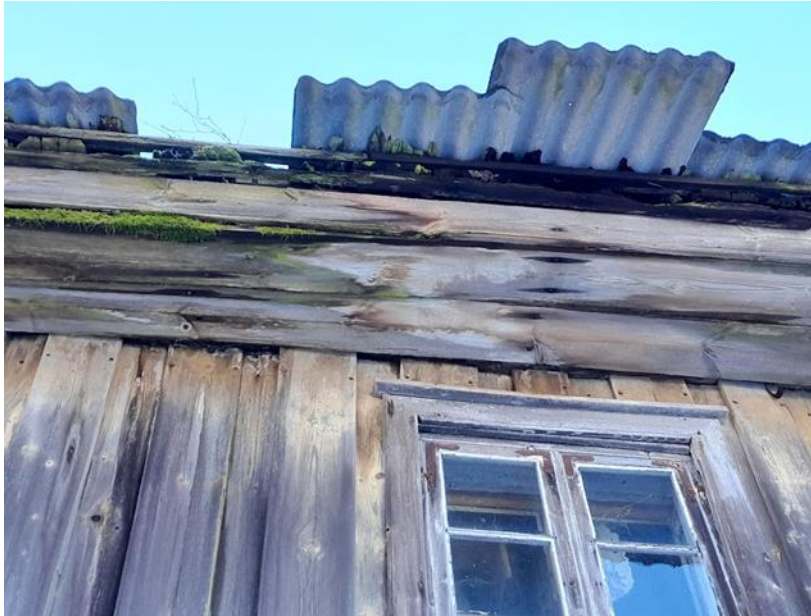
Suuremad avariid maja põhikonstruktsioonis on seni suutnud ära hoida eterniidi all olev vana sindelkatus ning omakorda selle all olev tihe laudis, kuid on tekkinud ka juba esimesed suurema läbijooksud. Sarikad on veel korras kuid roovitus on juba mõnest kohast läbi mädanenud.

Joonis 23. Vana-Rõika/2 lagunev katus. (Foto autori kogust)

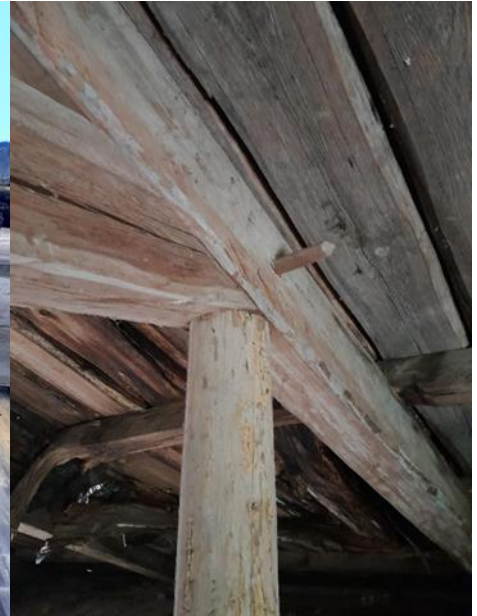
Joonis 24. Vana-Rõika/2 niiskuskahjustustega katusekonstruktsioon. (Foto autori kogust)

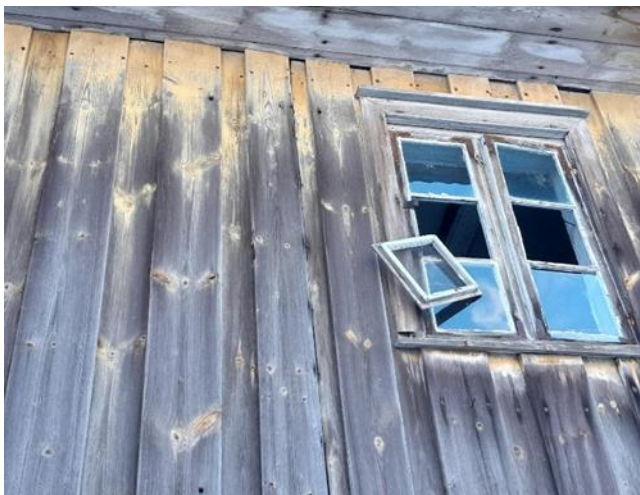
Pea täielikult on hävinenud uste kohal olevad varikatused. Hoonel on valdavalt aknad-uksed ees, kuid paljudel akendel on klaasid katki, olemasolevad uksed on lahti murtud ning avatud. Seetõttu on avatäidete väliskeskonna kahjulikku mõju pärssiv roll paraku pea olematu.

Joonis 25. Vana-Rõika/2 teise korruse aken. (Foto autori kogust)

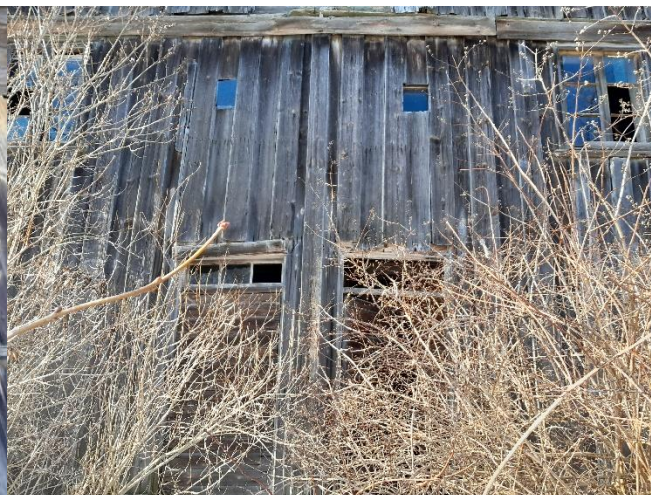
Joonis 26. Vana-Rõika/2 otsaseina uksed. (Foto autori kogust)

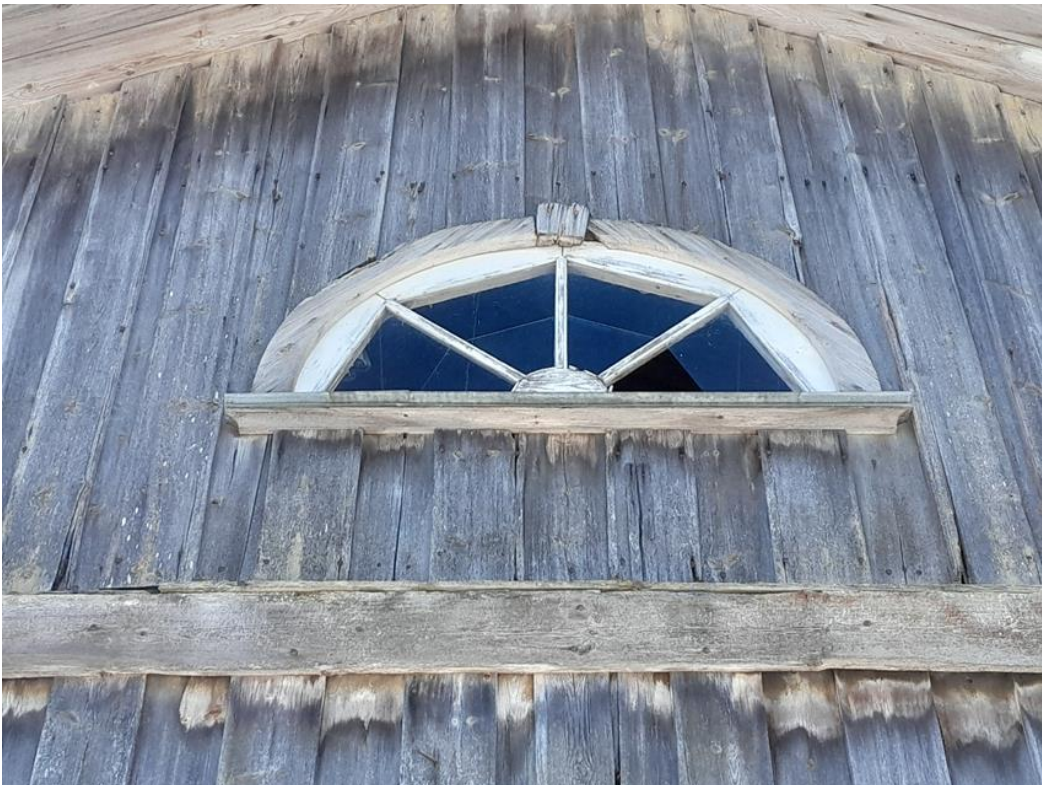
Enamus avatäiteid on säilinud autentsetena. Akendel võib leida Meleskis valmistatud kergelt loperdavaid klaasruute. Akende seast kahtlematta ilmekamad on maja otsaseintes viilu all olevad neljase jaotusega klassitsistlikud kaaraknad. Tervena on säilinud vaid loodepoolse otsaseina aken.

Joonis 27. Vana-Rõika/2 viiluaken. (Foto autori kogust)
