TARTU ÜLIKOOLI VILJANDI KULTUURIAKADEEMIA

**VARDI MÕISA SEPIKOJA
RESTAUREERIMISPROJEKT**

Lõputöö

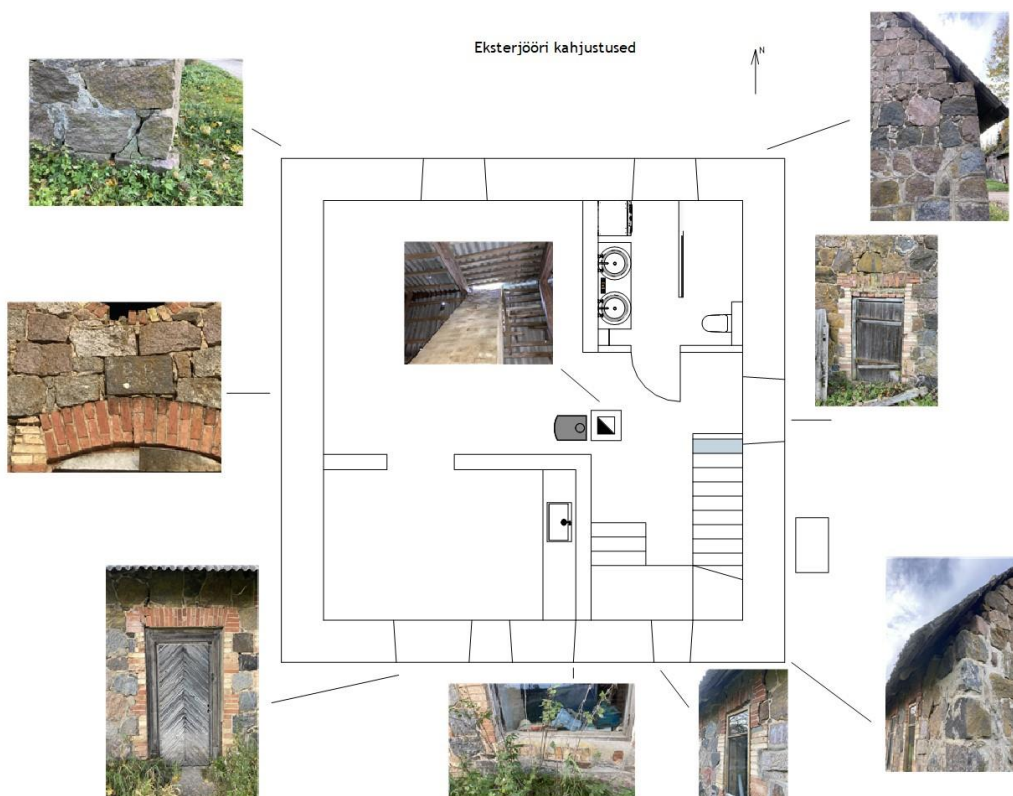
Joonis nr.29. Kahjustuste skeem

Skeemil on ära toodud peamised konstruktsiooni kahjustused. Järgnevalt kirjeldan kahjustusi põhjalikumalt ning analüüsin ka võimalusi nende parandamiseks.

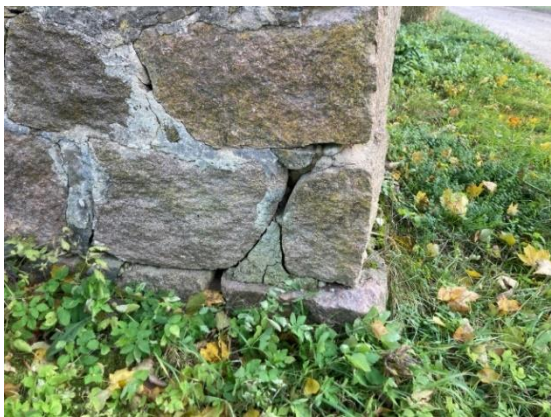
Joonis nr.30. Vundamendi vajumine

Vundament ja ümbritsev maapind- Maapinna tõusmise tagajärjel ei ole sokli osa valdavalt nähtav ning vundamendi sügavuse saab teada hilisemal lahti kaevamisel. Põhjapoolses servas on sokli piir maapinna piiril nähtav enduva alumise kivireana. Hoone edela nurgas on märgata vundamendi vajumist ja seetõttu on ka nurga kivi seinast lahti tulnud (Joonis nr. 30). Peale teepoolse nurga vajumist ei ole muus osas vundamendil kahjustusi näha.

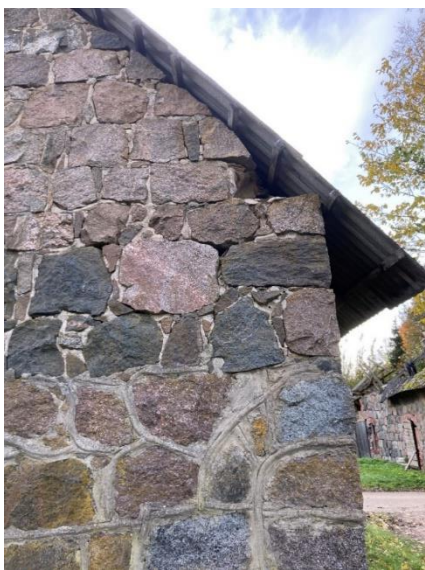
Joonis nr.32. Ida külje müüri parandused

Müüritis- Maakivimüüritis on kriitilises seisundis ja vajaks edasiste kahjustuste ärahoidmiseks restaureerimist. 2012. aastal teostatud idakülje viilualuse ja kagunurga parandused (joonis nr. 32) on visuaalselt eristuvad nii ladumise käekirja, kui ka mittesobiva müürisegu kasutamise tõttu (omaniku märkus, et laoti tsementseguga). Talliga kokkupuutes olnud välisseinal ja lõuna külje kitsama akna juures on näha eristuvat reljeefset vuuki (foto nr. 23.), mis ei ole algupärane ja võib pärineda kuni 70 aasta tagusest parandustööst (A. Peebo isiklik vestlus 01. Aprill 2025). Joonisel nr. 23 on näha alumises osas nõukogude aegset vuukide parandust, keskel algupärast ladu ja foto ülemises osas on umbes 12 aastat tagasi parandatud müüri osa. Müüritise kahjustusi võib pidada füüsikalisteks, kuna need on tingitud liigestest niiskuskooormusest. Liigne niiskus on tingitud katkisest katusest. Füüsikalised kahjustused tekivad materjalide niiskusesisalduse muutumisel kaasnevate mahumuutuste ning soojus- ja valgusenergia põhjustatud mõõtmete ja molekulaarstruktuuri muutuste tõttu. (Pilt&Konsa, 2012)

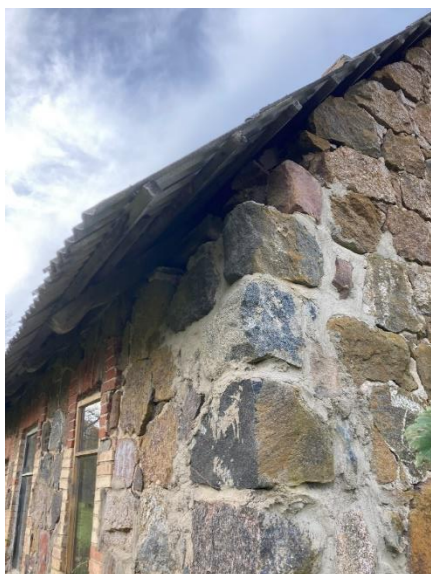
Joonis nr.34. Müüritisest välja vajunud kivid

All oleval pildil (joonis nr. 34) on näha ka varasemaid müüritise parandusi, mis on tehtud ilmselt mittedobiva seguga. Parandamiseks kasutatud segus on liiga suur tsemendi sisaldus ning on liiga jäik ja rabe (Jürmann, telefoniintervjuu 17. Aprill 2025) ja ülemised kivid on välja kukkunud. Müüritise parandamiseks tuleb katus eemaldada (see on vajalik ka katusekonstruktsiooni seisukorra tõttu), lahtised kivid eemaldada ning õige mördiga (lubimört) uuesti laduda.

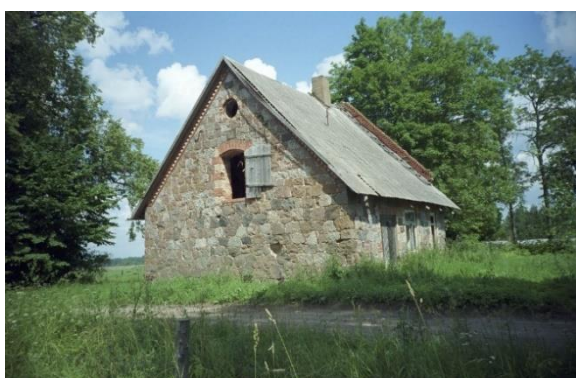
Joonis nr.36. Tulemüüri asukoht

Sepikoja tagaküljel ei ole taastatud katusest üle ulatuvat tulemüüri, kuna see ei ole enam vajalik – puidust tall mida tulemüür eraldas on hävinud. Ka ei ole see vajalik hoone praegusele ega tulevasele funktsioonile. Tulemüüri ja katuse ühenduskoha purunemisega on liigne niiskus saanud juurdepääsu püüri ülemisele osale.

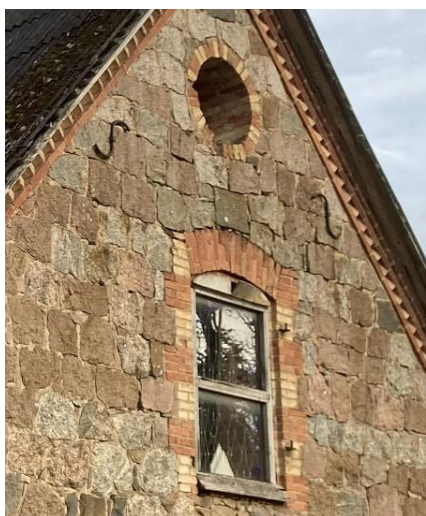
Joonis nr.37. Otsaviilu avad

Avatäited- Algpäraste avatäidete kohta on vähe infot, kuna ajastupäraseid ega ka ülejäänud mõisaarhitektuuriga sobituvaid aknaid säilinud ei ole. Arhiivimaterjalides ei olnud sepikoja kohta jooniseid ega fotosid. Joonisel nr. 18 on näha kolmese jaotusega avatav aken hoone peaukse kõrval põhja küljel. Ja kahese horisontaalse jaotusega väiksem aken põhja küljel ida pool. Aknad on asendatud sobimatute üheraamsete akendega. Otsaviilu akent ei ole, kuid raam on umbes 20-30% säilinud (joonis. nr. 59). Koopiaakna tegemiseks saab raami mõõdistada ja kasutada säilinud metallidetaile.

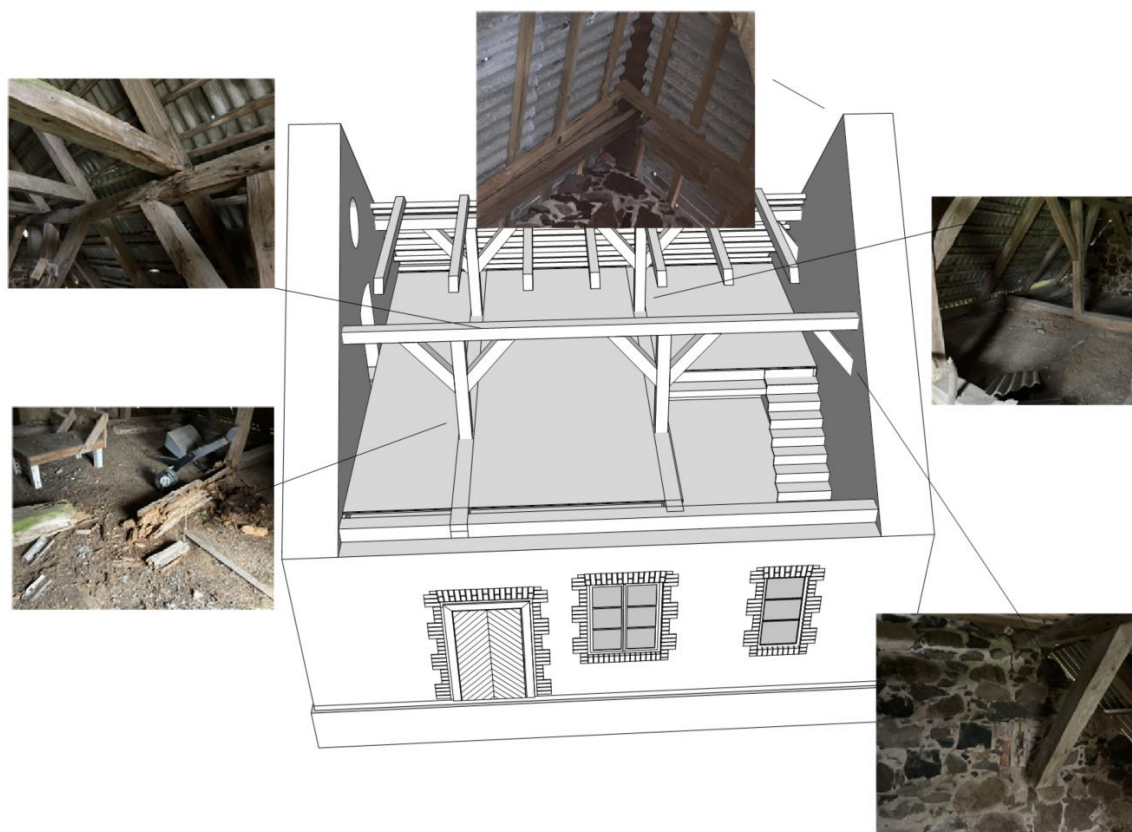
Joonis nr. 45. Tolvärgi kahjustused

sarikatega vajunud allapoole umbes 200 mm, kuid maja otsa müüridesse kinnituvad toolvärgi pärlinid on kohale jäänud. Seetõttu on katus keskelt lohku vajunud. Suure niiskuskooormuse tõttu on nähtavaid kahjustusi ja vajumist ka toolvärgi ülemistel taladel. Kahjustuse asukohad on märgitud allolevatel visanditel ringiga. Lisan puitkonstruktsiooni kahjustuste üldskeemi ja näitan katusekonstruktsiooni lõikel kõikide kahjustuste asukohti. Seejärel toon põhjalikumalt välja kahjustuste täpsema asukoha ja iseloomu.

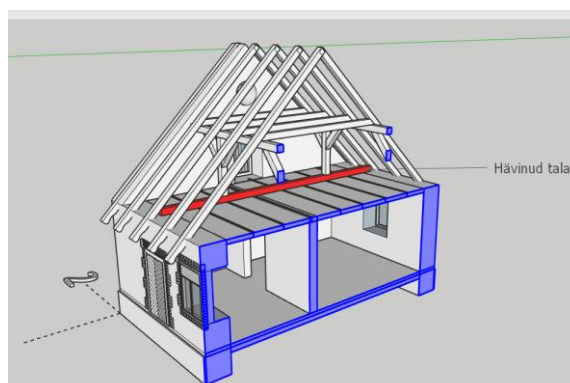
Joonis nr. 47. Hävinenud tala asukoht

Harjakatte puudumisest tingitud pikaageste katuselekete tõttu on risti talad niiskusköormuse tõttu hävinenud (joonis nr 46).

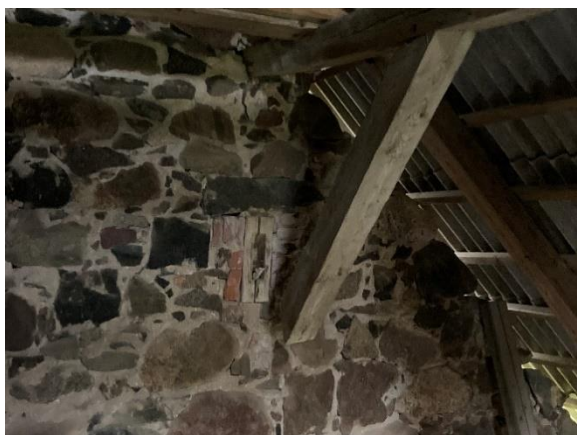
Joonis nr. 49. Seinast lahti tulnud diagonaal

Ida külje seina ülemise otsa lagunemise tagajärjel on kiviseina kinnituv diagonaal (joonis nr. 49) seina küljest lahti tulnud. Visandil märgitud sinise ringiga. Kagunurk.

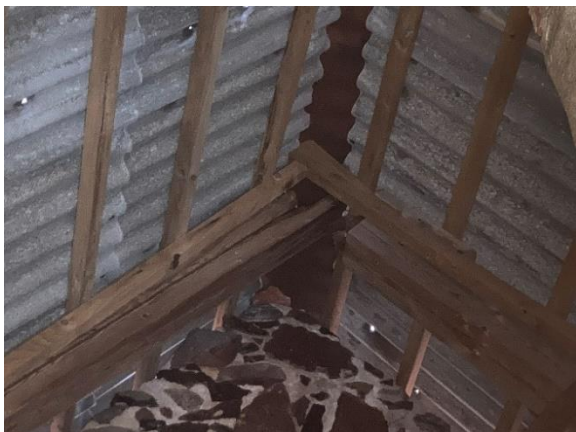
Joonis nr. 51. Ülevalt lahti vajunud sarikad

Toolvärgi vajumise tõttu on ka ida poolsed sarikad ülevalt laiali vajunud. Laialivajunud sarikad on toestatud prussidega. Ülesse, sarikate ühenduskohta on lisatud laud, millega on püütud sarikate edasist laiali vajumist peatada.
