TARTU ÜLIKOOLI VILJANDI KULTUURIAKADEEMIA

KÕIVSAARE TALU ÜKSIKELAMU REKONSTRUEERIMINE

Lõputöö

Viljandi 2013

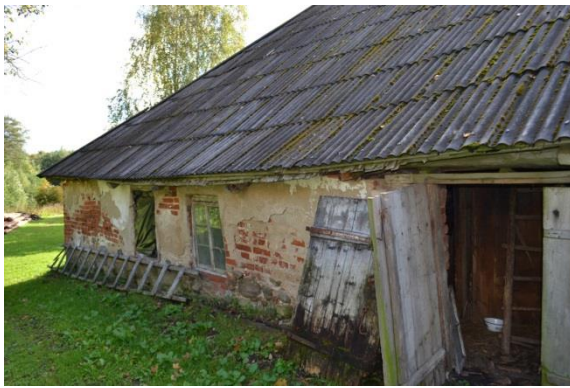
Hoone kirdepoolne ots on aga väga kehv seisukorras. Hooneosa kehv seisukord on ilmselt mitmete probleemide koosmõju tulemus. Kivimüüride vajumise ja tugeva pragunemise põhjuseks võib olla kehvasti laotud ja ebapiisava sügavusega sokkel. Samuti võib probleemiks olla sokli alla sattunud liigne vesi. Kuna kivimüüre on selles hoone osas juba uuesti laotud telliskiviga, mis on samuti pragunenud, võib oletada, et kivimüüri vajumine pole seni lõppenud.

*Foto nr 3. Vajunud kivimüürid. Foto: A.Kikerman (2012)*

Tulenevalt kivimüüride kehvast olukorrast hoone kirdepoolses otsas ning võimalusest, et taastatud kivimüürid taas vajuvad ja pragunevad, jõudsime hoone omaniku ja juhendajaga ühisele järeldusele, et kivimüüre selles hoone osas taastama ei hakata. Kivimüüride taastamise asemel müüri lagunenu osa lammutatakse, alles jääv müüriosa laotakse ühte tasapinda ning selle peale ehitatakse uus palksein, kuna palk on ehitusmaterjalina vajumise suhtes vastupidavam. Ka palgi omakaalu koormus on võrreldes kiviga äärmiselt väike ja seetõttu ei pruugi edaspidiseid vajumisi enam toimuda. Kiviseina asendamisega muutub aga oluliselt hoone välisilme, mis läheb vastuollu esialgse plaaniga. Samas annab kiviseina asendamine palkseinaga suure eelise hoone energiatõhususe tõstmisel ja sisekliima parandamisel, mis on kaalukas argument kompromisside tegemisel, kuna hea sisekliima tähendab ka tervislikku elukeskkonda. Kuna aga palkkehandi alla jääv kivimüür on ikkagi külmasild, võib selle vajadusel soojustada seest pillirooplaadiga. Sademete ärajuhtimiseks tuleb kivimüüri ülemine äär katta veelauaga.

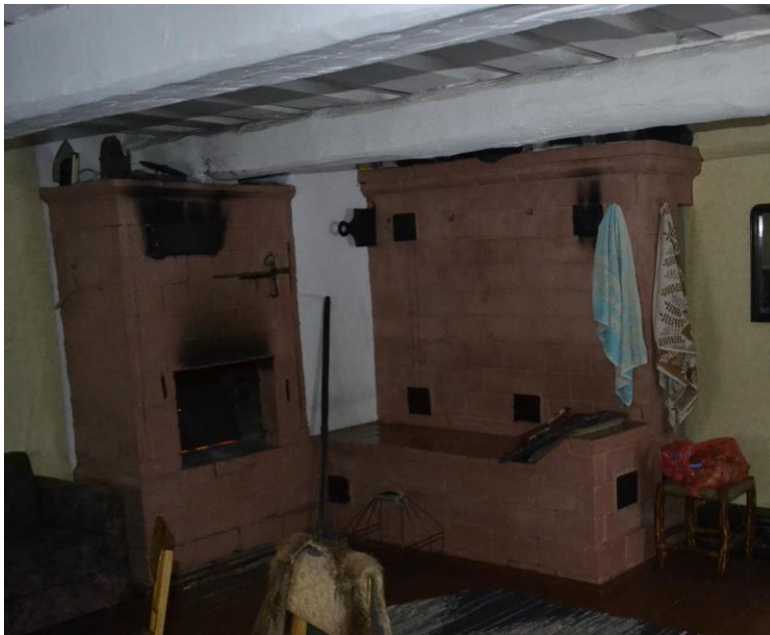
*Foto nr 4. Ahi ja pliidi soojamüür koos lesoga elutoas. Foto: A.Kikerman (2013)*

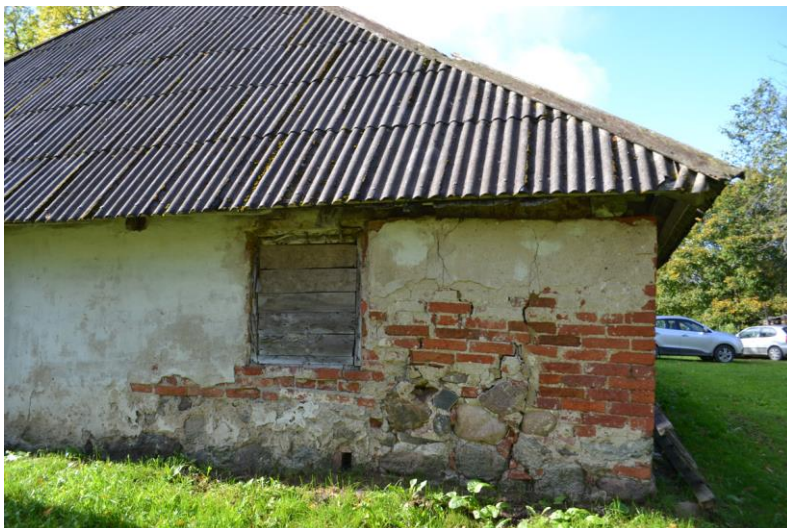
*Foto nr.5* Hoone vajunud ja pragunenud nurk. Foto: A.Kikerman (2012)

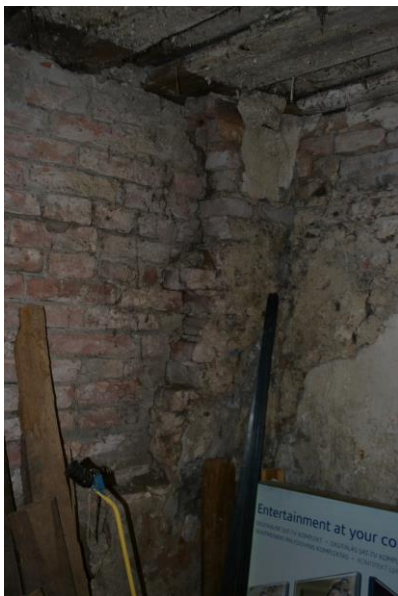
*Foto nr 6.* Läbiv vertikaalne pragu hoone nurgas. Foto: A.Kikerman (2012)

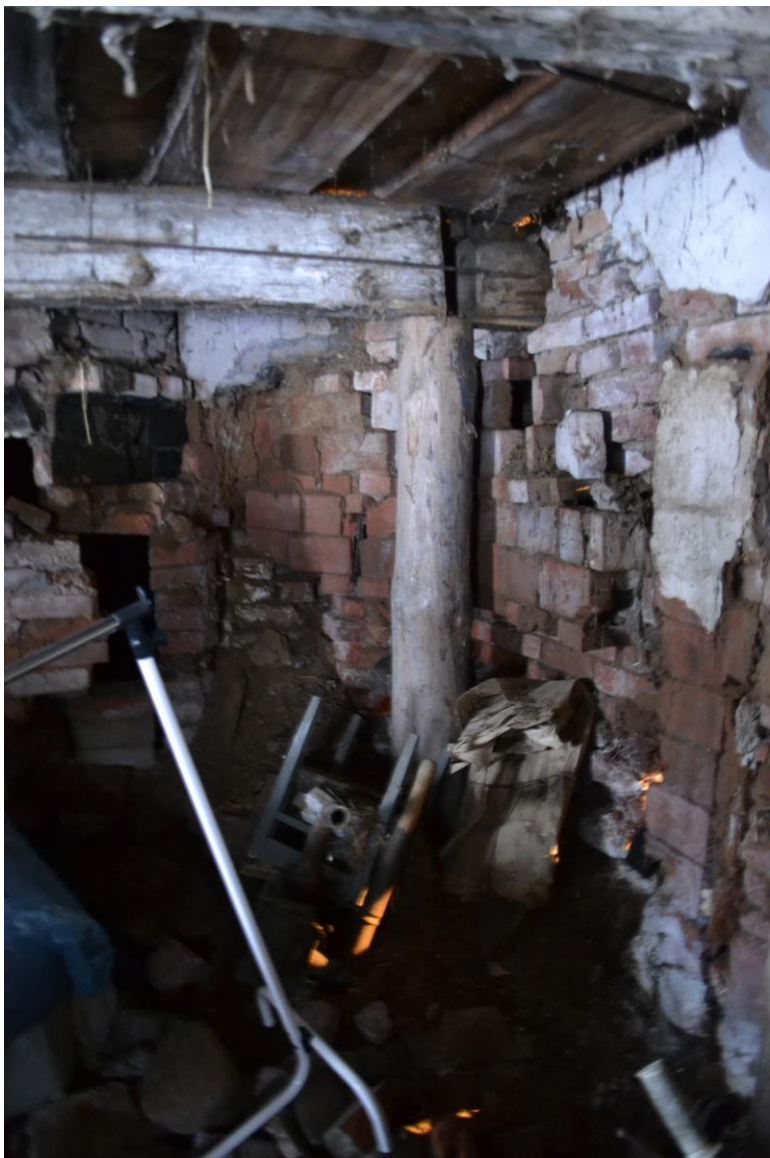
Sarnaselt kivimüüridele, asuvad ka vahelaed probleemsete kohad just hoone laudapoolses osas. Nimelt on nii laetaladel kui ka laetalade peale kinnituval „poola laudisel“ tugevad mädanik kahjustused. Mädanik kahjustuste tekkimiseks vajalik niiskus on ilmselt vana laastukatuse läbitilkumise tulemus. Mädanemisele on ilmselt kaasa aidanud ka vahelaed peal olnud hein, mis on vahelaed niiskena hoidnud. Põrandateks on muldpõrandad, mille peale toetuvad kohati lahtised lauad. Karjaköögis on vana telliskivipõrand.

*Foto nr 13. Varisemisohtliku vahelae toetus. Foto: A. Kikerman (2013)*

Hoone kirdepoolses otsas tuleb aga lisaks eelmainitud töödele ka laetalad ning vahelae laudis täies ulatuses välja vahetada. Kuna vahelae talad kinnituvad tappidega viimase palgirea, ehk murispuu, ja eelviimase palgirea vahele, siis tuleb laetalade vahetus läbi viia palgitööde käigus. Kuna paralleelselt hoone pikema küljega tuleb hoone keskele palkvahesein, siis saab laetalad toetada ja siduda ka vaheseinaga. Kui vahesein teha kivist, tekiks probleemid laetalade vajumisega. Erinevalt ülejäänud hoonest, tuleks vahelae laudis kinnitada mitte laetalade peale, vaid laetalade vahele lõigatud soontesse. (vt. Joon.16 ) Nii saab ära kasutada juba talade vahelist osa soojustuse paigaldamiseks.

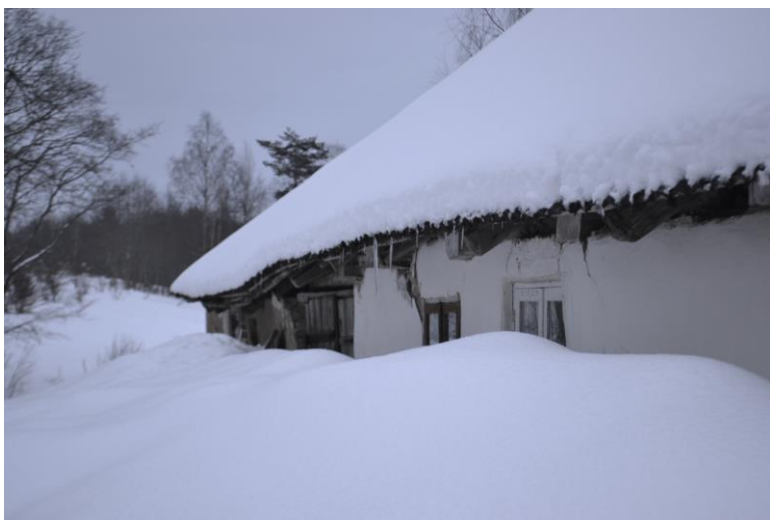
Katuse laudapoolne ots on koos kivimüüride ja laetaladega kõvasti vajunud. Katuse harjalauad on niiskuse ja päiksekiirguse koosmõjul pragunenud.

*Foto nr 14. Vajunud katus. Foto: A. Kikerman (2013)*

Kuna osa katusest on koos seinte ja laetaladega tugevalt vajunud ning ka ülejäänud katus kohati amortiseerunud, tuleb kogu katusekonstruktsioon välja vahetada.

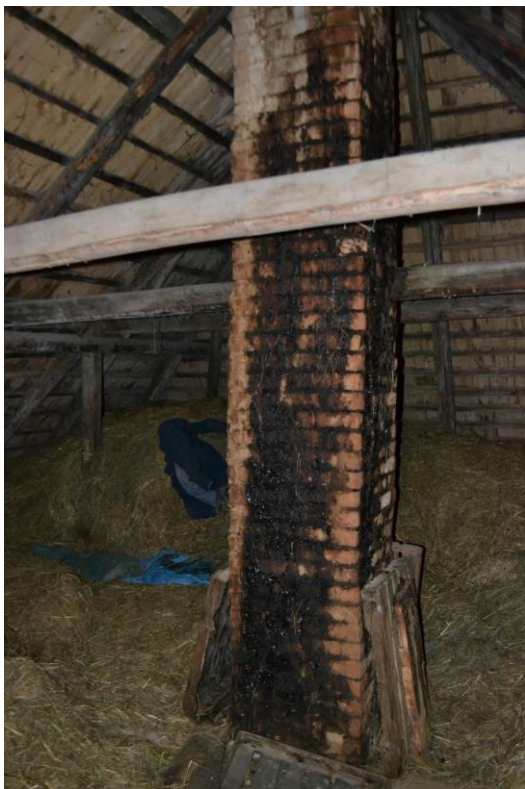
*Foto nr 15. Tugevalt pigitunud korstnajaalg. Foto:A.Kikerman (2012)*
