Andmeid rohuniidumasinatate 1938. a. proovitöödest

**ERGEBNISSE DER GRASMAHERPRÜFUNGEN
IM JAHRE 1938**

**ARATRUUK „TEHNIKA PÕLLUMAJANDUSEST“ NR. 2 — 1939. A.
TALLINN**

Mag. agr. A. Käspre.

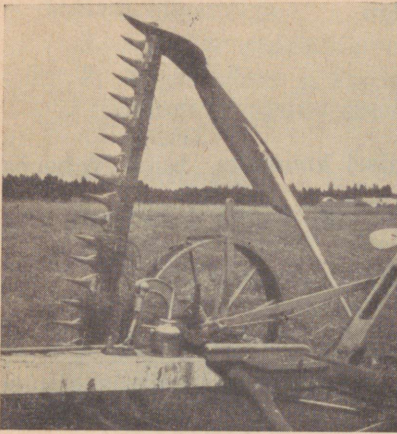
3. Kogus vikati kanna vahele rohtu ja ummistus selle tõttu vahete-vahel. Selle ummistuse tõttu löi kord kepsu pooleks.

Konnade alla on kogunud rohkesti peenet heina, mis väga raskendas töötamist.
