TARTU ÜLIKOOLI VILJANDI KULTUURIAKADEEMIA

Jürise talu sauna taastamine

Loov-praktiline lõputöö

Viljandi 2019

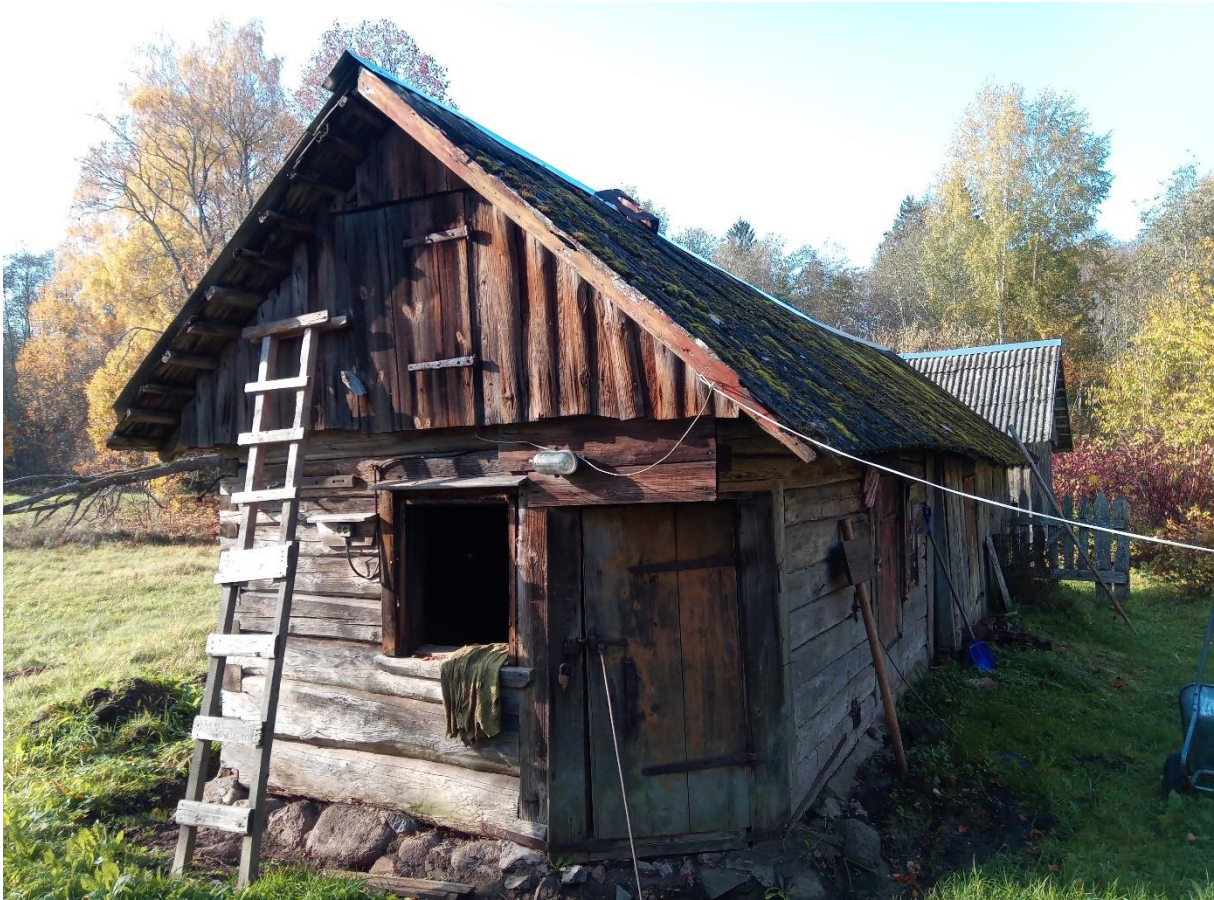
Foto 8. Sauna taastamiseelne seisukord.

Sauna vaatlusel ilmenud probleemid:

- kivid maasse vajunud
- alumine palgiring kahjustunud
- lõunapoolne sein kahjustunud ja väljavajunud
- otsaseinas aknaalune palk kahjustunud
- seinapalkidel üksikud kahjustunud kohad
- murispuud kahjustunud, osaliselt põlenud
- sarikad tappidest kahjustunud

- katus lehib

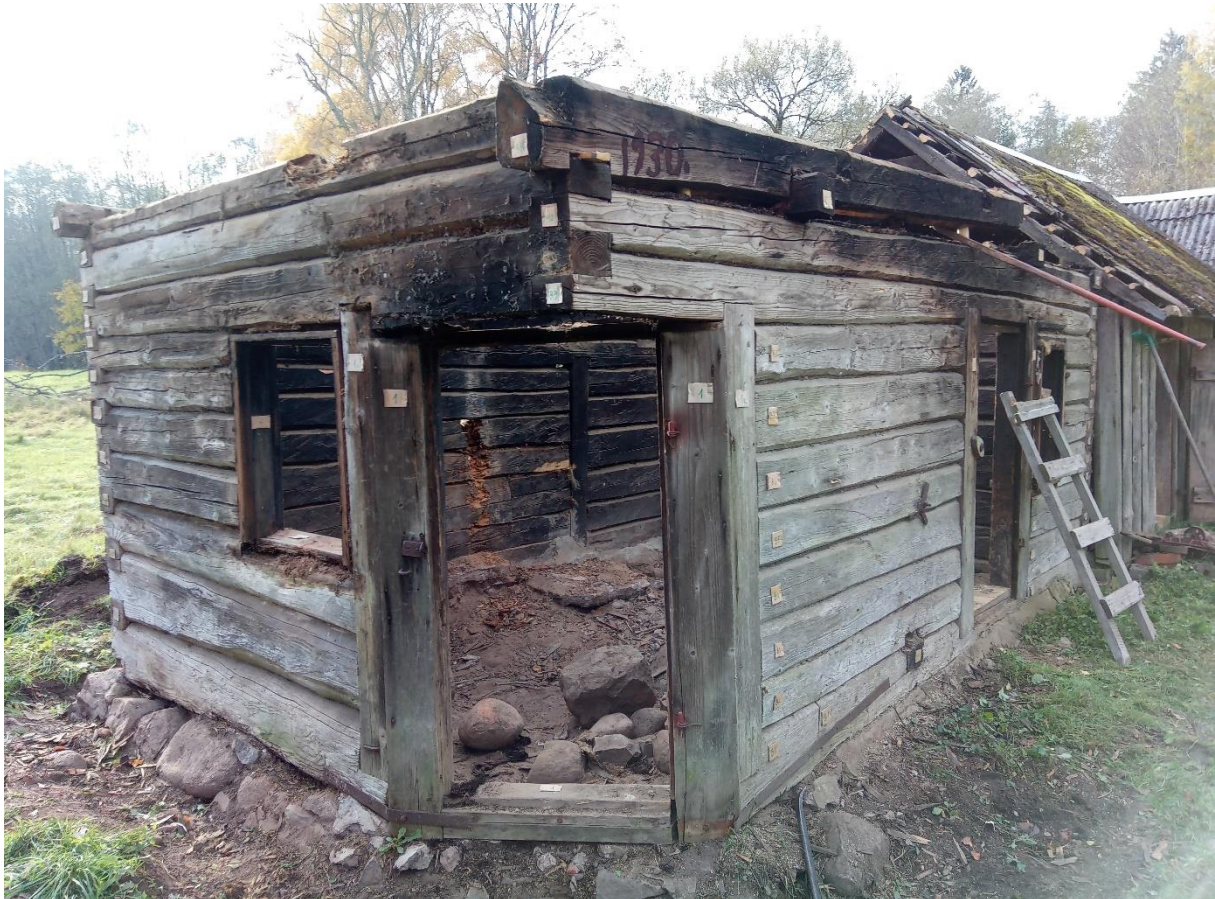
Foto 9. Palkkehandi lahtivõtmine.

Lahtivõtmisel ilmnes hoopis laiem kahjustuste ulatus, kui seda esmasel vaatlusel oletada võis. Lõunapoolse seina murispuu oli osaliselt nii kahjustunud, et pudenes kergitamisel osaliselt koost. Et hilisemat võimalikku segadust vältida, said väljavahetamist kindlalt vajavad palgid eraldi märkmikusse üles märgitud. Selliseid palke ei hakanud ka töökotta transportima, välja arvatud neid, millelt oli võimalik mõõde uuele palgile või detailile üle kanda. Kõige enam oli kahjustunud taga- ehk lõunapoolne sein, mille puhul tuli välja vahetada kõik palgid. Niiskuskahjustuste tõttu tuli proteesida ka idapoolses seinas asuv aknaalune palk. Väljavahetamisele läks ka $\frac{3}{4}$ aluspalkidest.

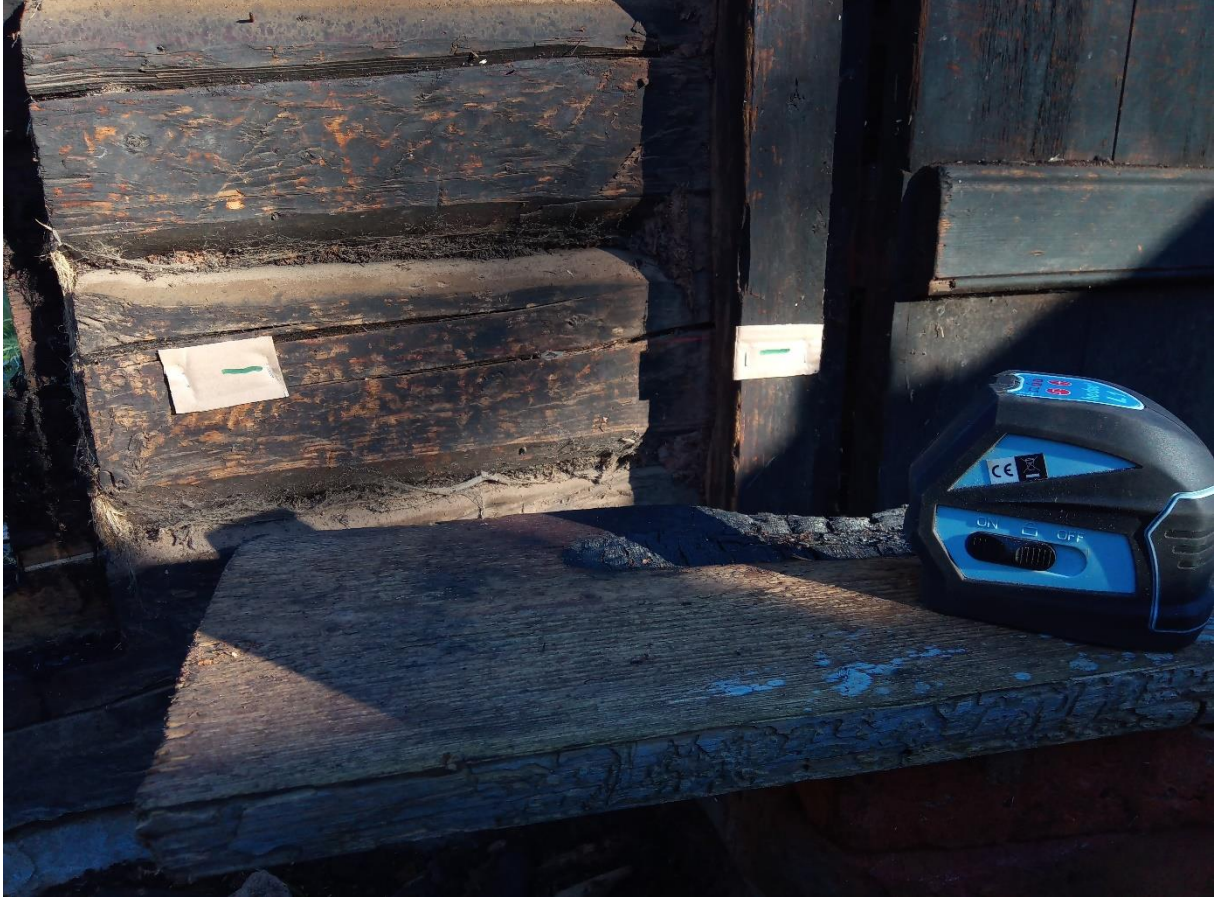
Jõudnud hoone lahtivõtmisel teise palgireani, tuli märkida nulljoon. Nulljoone abil on võimalik hoone algupärase asendis üles ehitada. Teisele reale sellepärast, et esimene rida ehk aluspalgid olid selleks lihtsalt liiga tugevasti kahjustunud. Nulljoon sai märgitud laserloodi abil papist lipikutele, mis asusid igal palgil vähemalt kahes punktis. Lisaks eelnevale sai üles mõõdistatud ka põhiplaani diagonaalid.

Foto 10. Nulljoonte märkimine laserloodi abil.

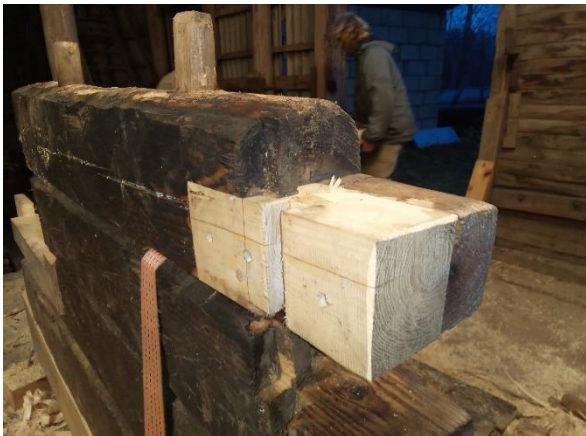
Foto 11. Tapi protees, püsthannasnurk.

„Kui kahjustus on väike, võib palki parandada osaliselt – proteesida. Selle käigus eemaldatakse kahjustatud osa, mis asendatakse uue, algele võimalikult sarnase osaga. Uute ja vanade osade kokkupuutepinnad tuleb teha võimalikult siledad, et nad sobiksid kokku. Asendustükid tuleb teha nii, et vee sattudes tarindisse ei jääks see sinna pidama. Selleks peavad rõhtpinnad olema kaldega väljapoole. Kahjustunud tappide puhul tuleb välja selgitada, kas kahjustus mõjutab hoone püsivust. Tapivahetus on suur töö ja väiksema vigastuse korral (näiteks maltspuit on palgi pealt osaliselt hävinud) ei tasu seda ette võtta.“ (Metslang 2012, lk 133)

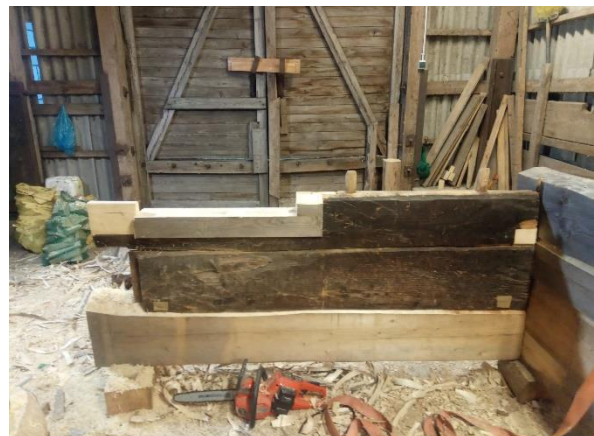
Foto 12. Aknaaluse osa protees (viimistlemata).

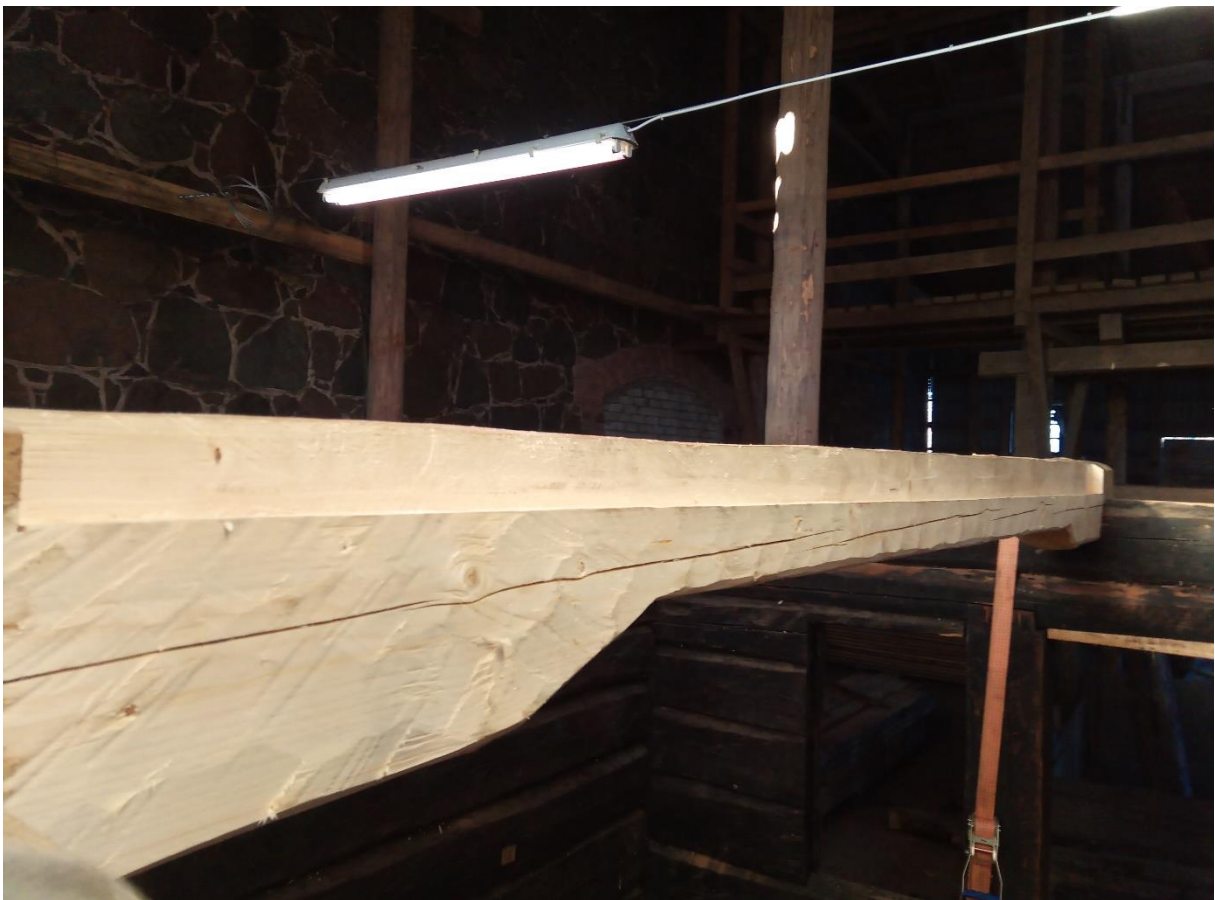
Kuna laetalad olid osaliselt mädanenud ja poleks neile kanduvale koormusel vastu pidanud, siis langes otsus uute tegemise kasuks. Küll aga said need endistele asukohtadele tapitud. Talade kuju jällegi, sai vanadega võrreldes pisut erinev. Kui algselt olid vahelae lauad lihtsalt terves pikkuses peale laotud, siis nüüd sai taladesse ja otsaseina palkidesse valtsid lõigatud. Niimoodi asetsevad vahelae lauad tihedamalt ja loodsetl üksteise kõrval. Laelaudadeks sai kasutatud 35 mm läbimõõduga punniga männiplanke.

Foto 13. Valtsitud laetala.

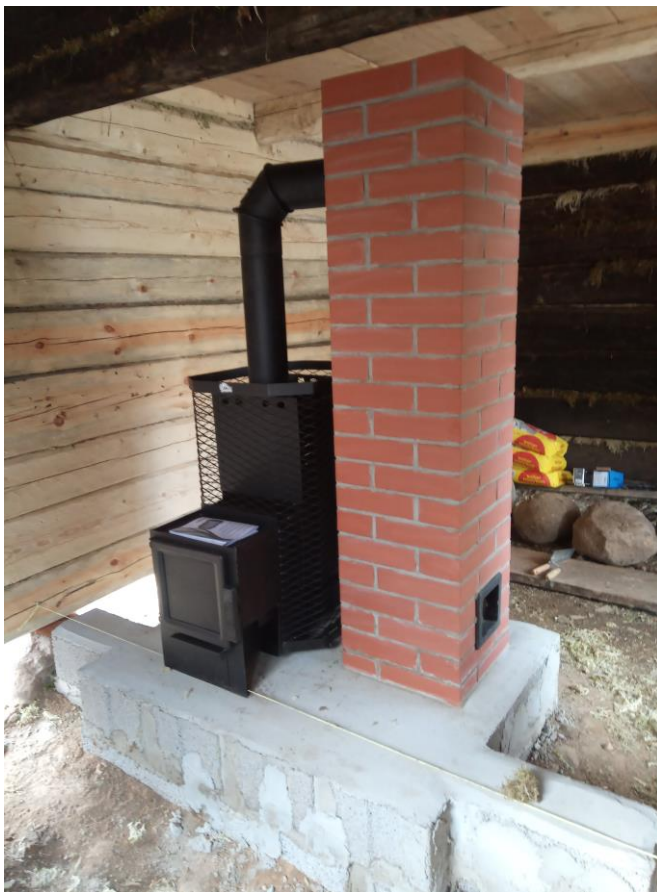
Foto 16. Ehitusjärgus korsten ühendatud kerisega.

Korstna ehitus toimus pottsepp Valdur Seeba juhendamisel ja nõuannete järgi ning abiks oli ka Arvo Veski „Ahjud, pliidad, kaminad“. Korstna ehituseks sai kasutatud Lode VAT-tellisoid (väärrikauktellisoid), mis on ilmastikukindlad ja mõeldud ajutise kasutusega ruumidesse. Korsten tuli ühelõriline, kogupikkusega 4,3 meetrit. Korstna alumisse ossa, teise telliserea kohale sai tehtud puhastusluuk.

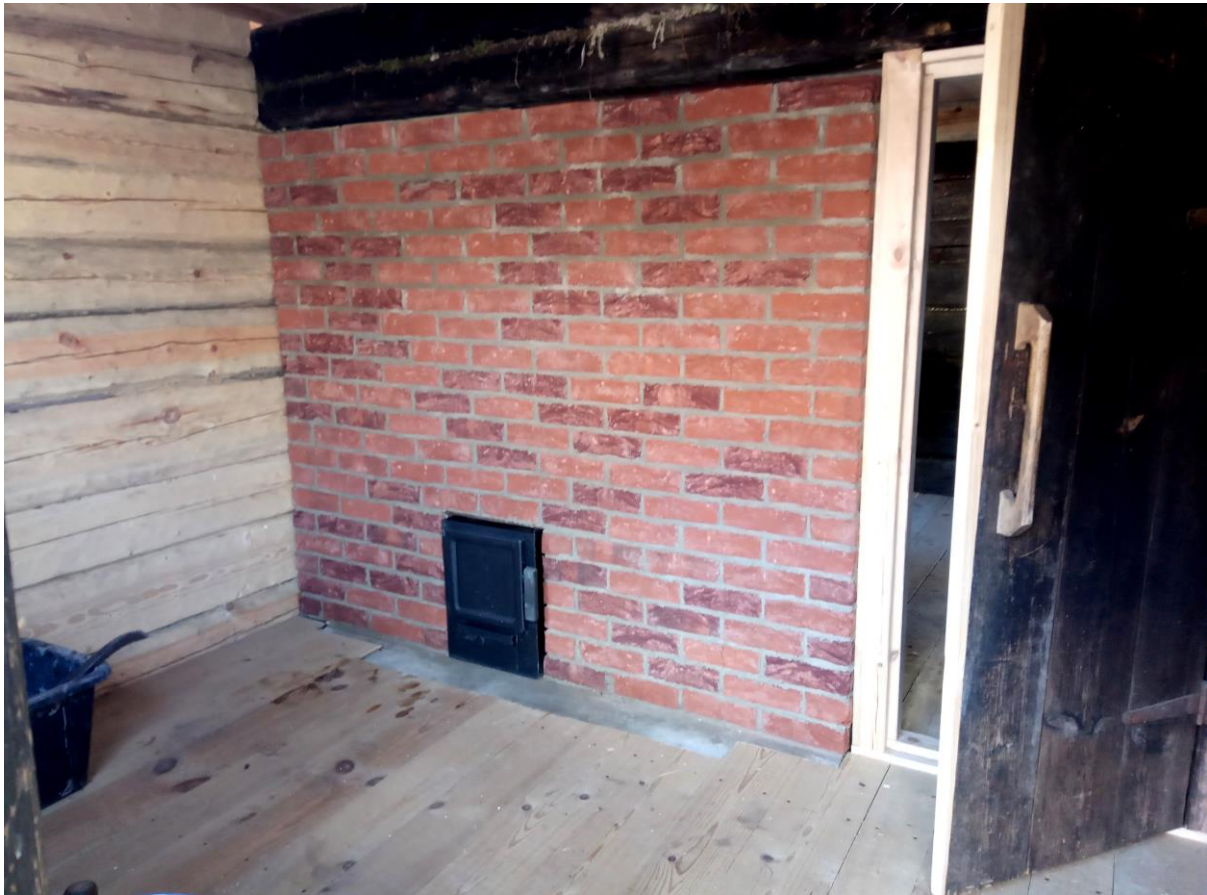
Foto 17. Tellistest laotud vahesein.

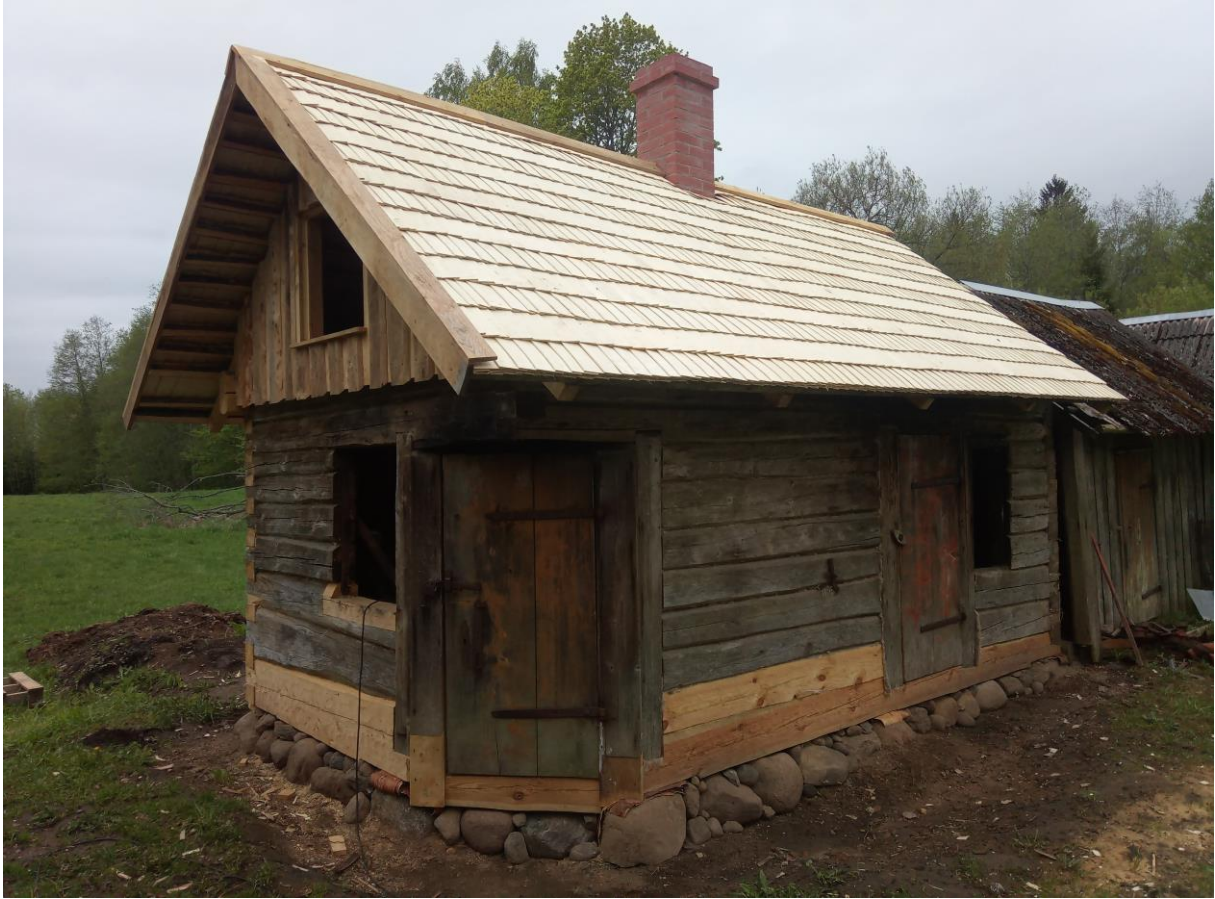
Foto 18. Viimistlusjärgus saun, vaatega kirdest.
