TARTU ÜLIKOOLI VILJANDI KULTUURIAKADEEMIA

PÖÖRAVERE KOOREJAAMA REKONSTRUEERIMISPROJEKT

Loov-praktiline lõputöö

Viljandi 2025

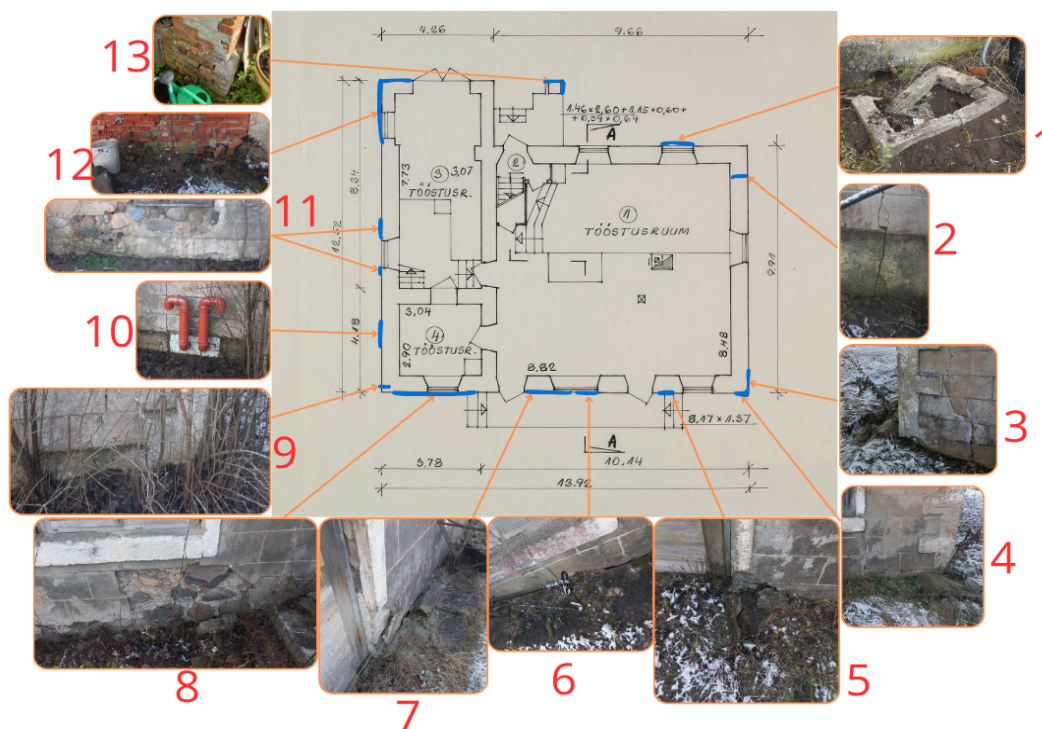
Joonis 4. Vundamendi kahjustused. (EAA.P-1184.2.2218)

Pilt 1	Hoone lääneküljel asuv endine äravoolu küna. Küna on olnud ilmastikuolude mõjutada ja seega täielikult amortiseerunud. Küna ja toru võidi alles hiljem nõukogude ajal paigalda, kuna vundamendi küljes ei ole mingit märki, mis viitaks selle varasemale eksisteerimisele. Küna paremalt poolt läheb maa alla toru, mis täna enam ei toimi, aga on omal ajal juhtinud reovett hoonest umbes 50m eemal asuvasse kraavi.
Pilt 2	Pragu, mis ulatub kõrgemale vundamendist, aga paistab olevat ainult krohvis.
Pilt 3	Pinnase tõusust tulenev vundamendi kahjustus, mis asub ainult krohvis.
Pilt 4	Pinnase tõusust tulenev vundamendi kahjustus, mis asub ainult krohvis.
Pilt 5	Laadimisplatvormil asuv kahjustus. Mõlema ukse alumised krohvinurgad on katki. Laadimisplatvormi põrandapind on täis lahtiseid plaate, sammalt, metsmaasikaid ja lagunevat betooni.
Pilt 6	Laadimisplatvormil asuv kahjustus. Tühimik platvormi ja hoone vahel, kust jookseb sisse vesi.

Pilt 7	Laadimisplatvormil asuv kahjustus. Mõlema ukse alumised krohvinurgad on katki.
Pilt 8	Taimestikust ja maapinna tõusust tekkinud kahjustused krohvis.
Pilt 9	Sirelipõõsaste kasvukoht. Lõuna ja ida seina nurk võib olla välja vajunud, kuna seestpoolt vaatlemisel on seinte vahel näha pragu (vt Joonis 5 pilt 17). Kahjustus võib olla põhjustatud lõuna küljel asuva sissesõidutee, sirelipõõsaste või selle all asuva keldri pärast.
Pilt 10	Keldris asuv ava. Originaalis ei ole seda ava olnud (vt foto 5) Ava on praegusel hetkel suletud EPS plaadiga ja ventilatsiooniks on selle seest välja aetud kaks toru.
Pilt 11	Kahjustused krohvis ning väljastpoolt tehtud parandused. Nõukogude ajal asus selles kohas kivist korsten, mis ei ole praeguseks säilinud (Artel, 2025).
Pilt 12	Nõukogude ajal juurde ehitatud hooneosa kahjustused. Juurdeehitus on maakivi seinast välja vajunud ja telliskivid lagunevad.
Pilt 13	Kahjustatud post.

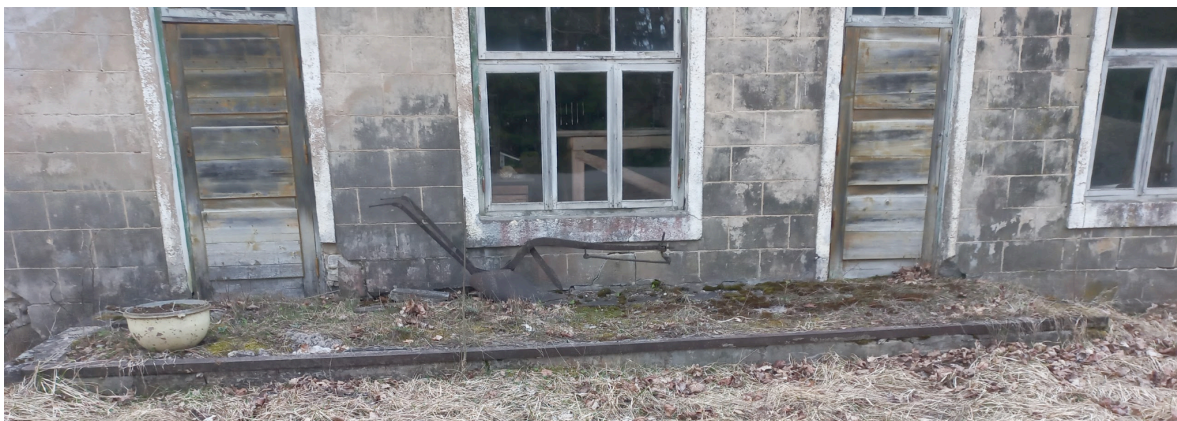
Foto 7. Laadimisplatvorm. (autori erakogu)

Laadimisplatvorm on kehvast seisust. Plaadid on lahtiselt peal, ning betoon mureneb. Vähemalt pool laadimisplatvormi kõrgusest on pinnase tõusuga kaotsi läinud. (vt foto 7)

Säilitada tuleb ka väärtuslik esifassaadi lahendus kahe välisukse ja laadimisplatvormiga. Laadimisplatvormi mahud ja materjal peavad jääma samasuguseks. Praegust laadimisplatvormi on vaja restaureerida või asendada samaväärsega. Samuti tuleb eemaldada pinnas laadimisplatvormi ja kogu hoone vundamendi juurest, et niiskus ja pinnasevesi jookseksid hoonest eemale ning koorejaama välismulje ja laadimisplatvormi kõrgus taastuksid originaalilähedaseks. Selleks, et vundament paremini sooja peaks ning et pinnasevesi ei tungiks keldrisse, tuleks maa sisse vundamendi ümber panna materjal, mis seda eemale hoiaks.

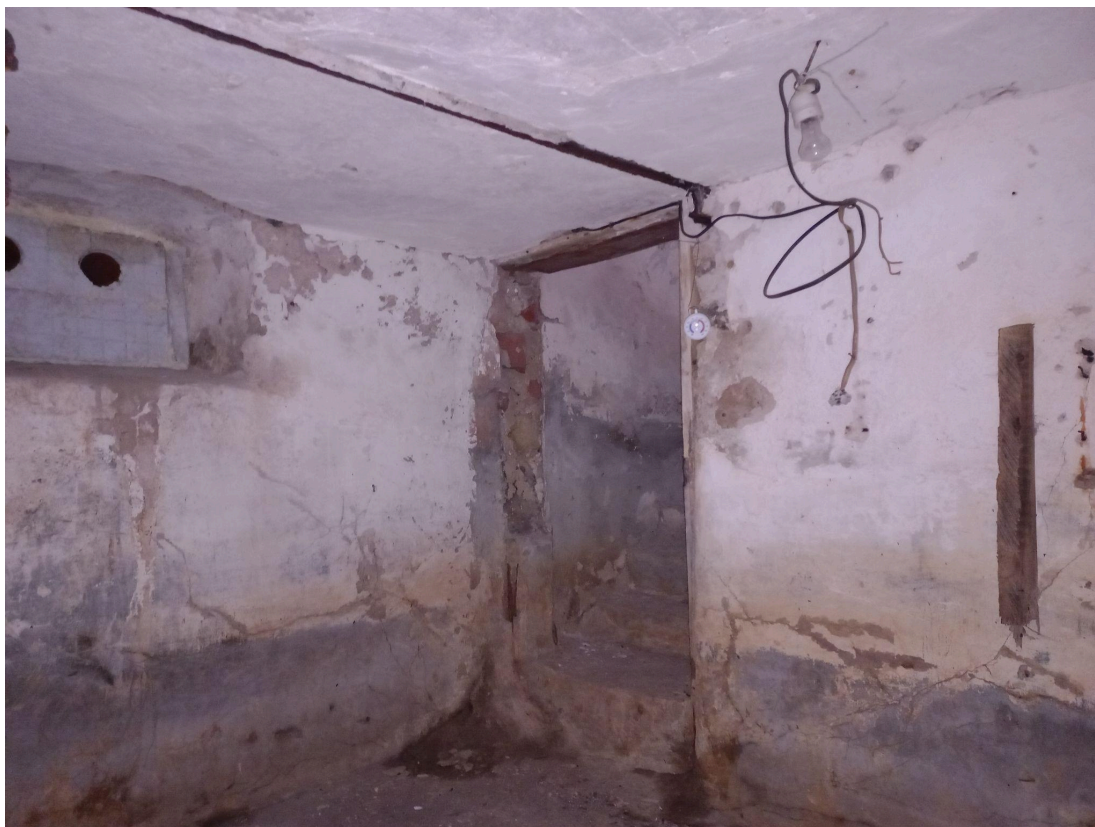
Foto 8. Keldri sisevaade. (autori erakogu)

Laboriruumi all asub kelder, kuhu pääseb katlaruumist. Võimalik on, et kelder on ehitatud juba originaalis nii, et sellel pole ühtegi akent või õhutust. See tundub aga ebatõenäoline, arvestades mõningaid detaile. Esiteks ei ole näha fotolt 5 ühtegi märki keldri aknaaugust, mis selle koha peal tänaseks on (vt joonis 4 pilt 10). Teiseks on originaalsillustes

kasutatud valdavalt paekive ja natukene maakive. Keldri ukse puhul on kasutatud nii silluseks kui ka ukseava külgedeks punast tellist. Kolmandaks on keldri lage toetavad metalltalad jäetud katmata ning need on struktuurilemendina nähtavad ja läbi roostetanud. Samuti on selle koorejaama all pinnasevesi väga kõrge. Katlaruumis asub puurkaev, mis on ainult 5 meetri sügavusel. Keldrisse tuleb sügise ja kevade ligikaudu 20 cm vett. Seda näeb ka fotol 8 olevast tumedast jäljest keldri seinal.

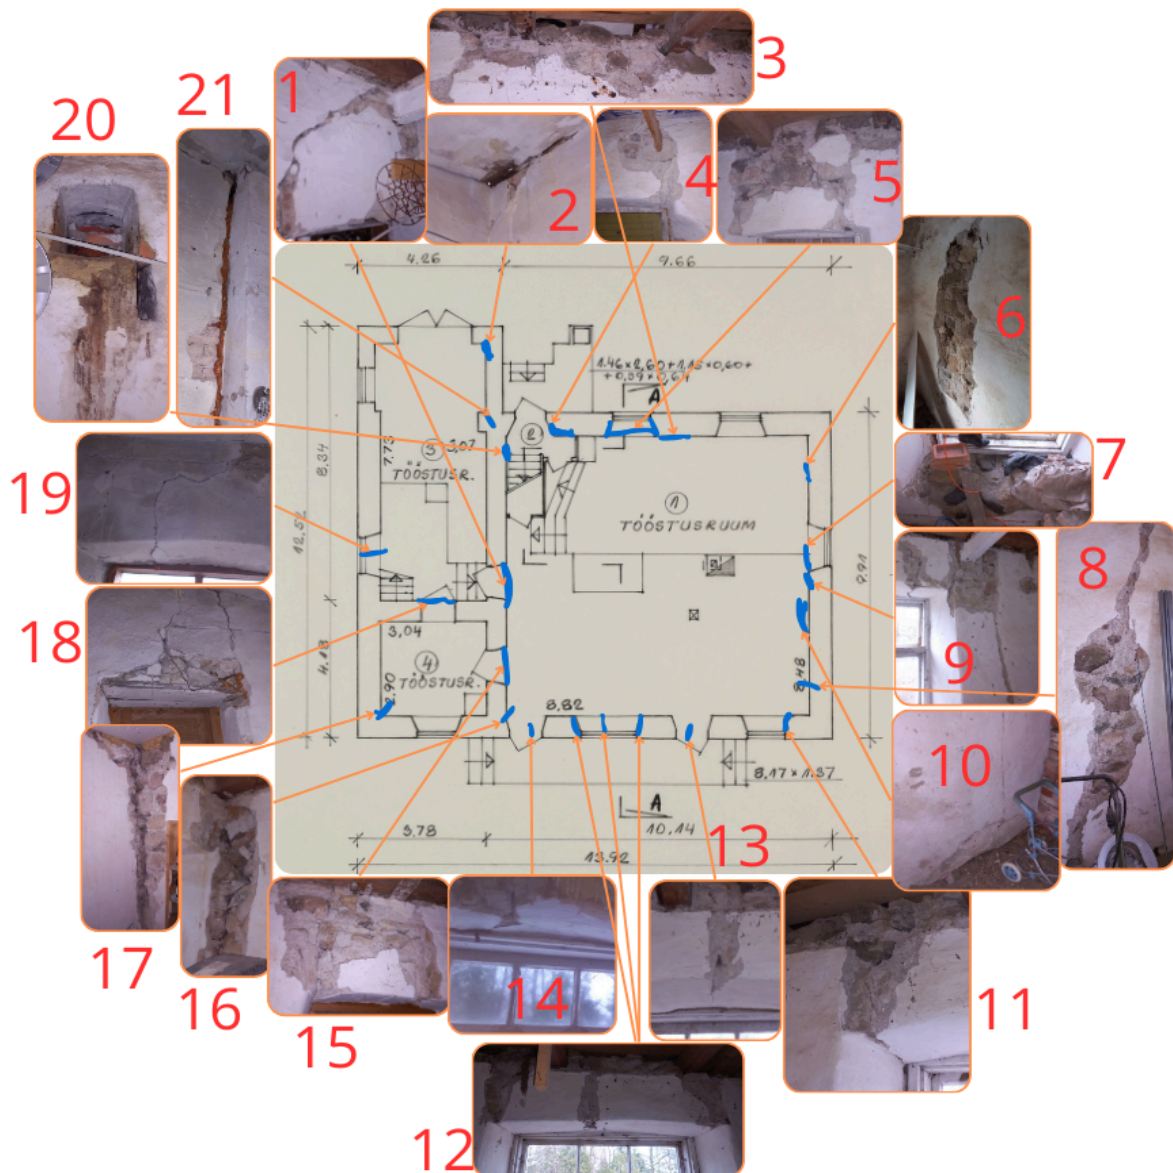
Joonis 5. Kahjustused esimesel korrusel seestpoolt. (EAA.P-1184.2.2218)

Pilt 16	Seinte liitumise nurgas on näha sügavaid kahjustusi.
Pilt 17	Seinte liitumise nurgas on näha sügavaid kahjustusi.
Pilt 18	Vigastused katlaruumi akandel ja ustel. Labori- ja katlaruumi vahelisel uksele

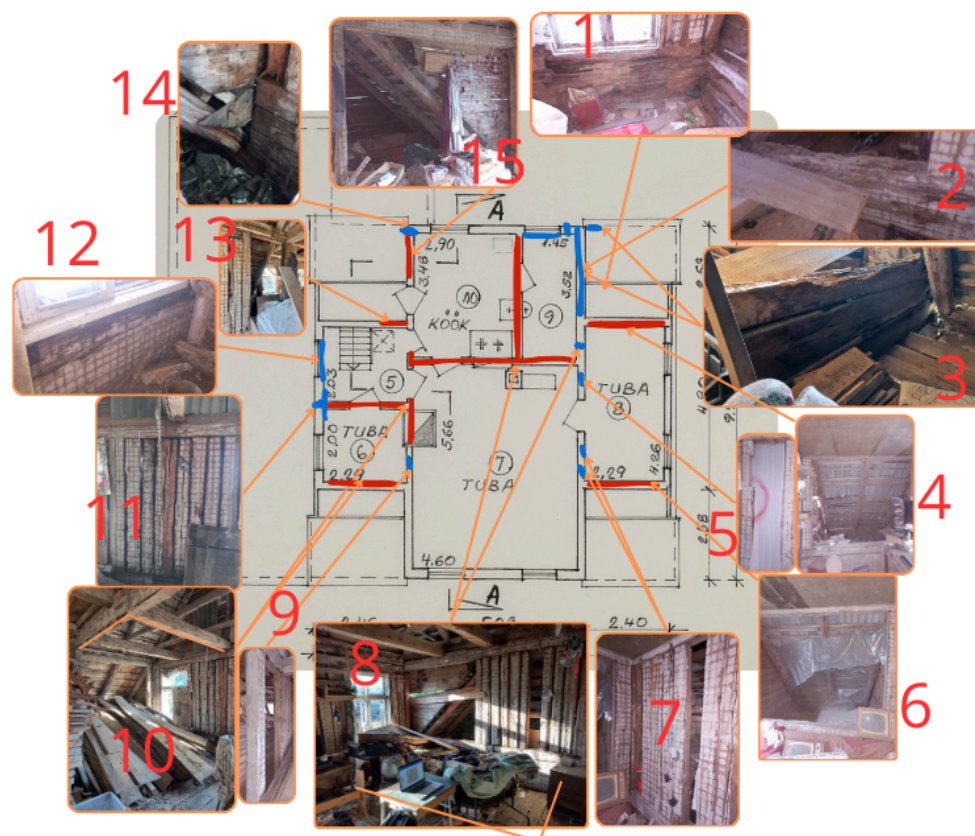
Joonis 7. Teise korruse kahjustused seestpoolt. (EAA.P-1184.2.2218)

Teise korruse kahjustused on tingitud eelkõige katuse leketest. Samuti on mitmed teise korruse vaheseinad eemaldatud ning ka välisseintes on püstpalke vahelt puudu.

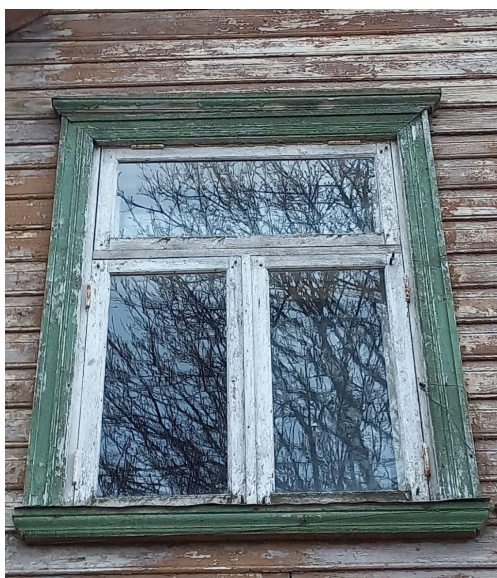
Foto 9. Praegune aken. (autori erakogu)

Algupärased kuueruudulised aknad (vt Foto 10) on kõik nõukogude ajal asendatud lihtsustatud jaotusega (valdavalt T-jaotus) akendega (vt Foto 9), mis on tänaseks amortiseerunud. Uste kohal asetsevad valgmiakuaknad on avariilises seisukorras. Lengide seisukord on valdavalt rahuldav. Lengid võivad olla originaalid. Aknad vajavad remonti, aga ei ole kõige halvemas seisukorras. Kahjuks ei ole peaaegu kuskil säilinud topeltraame, millele vihjavad akende lengid. Aknaraamid on lihtsad valguskraadiga raamid, ning klaasid on kinnitatud liistu, mitte kitiga. Need aknad tuleb kõik välja vahetada. Teise korruse akende piirdeliistud tunduvad olema algupärased ja väärivad säilitamist või asendamist koopiadena.

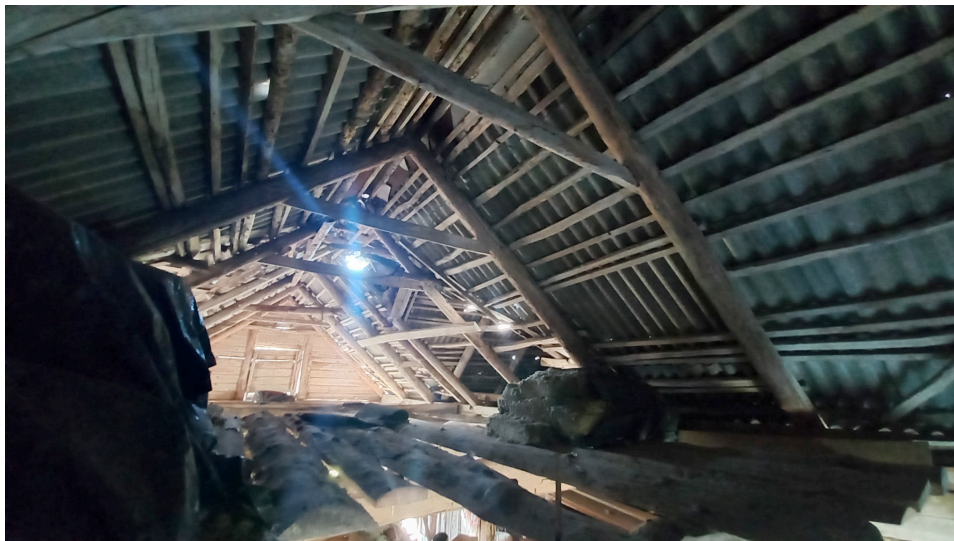
Foto 14. Sarikate seisukord. (autori erakogu)

Viilkatusel on ajaloolistel piltide põhjal olnud alguses sindelkatus. Ilmselt 1930. aastatel on see hoone vasakus pooles asendatud rombikujulistest plaatidest eterniitkatusega. Tegemist on toona populaarse uude materjaliga. Vintskapist paremale jääv ala on ilmselt alles nõukogude ajal saanud toona tavalise lainelise eterniitkatuse. Katuses on mitmeid lekkekohti, mis on põhjustanud kahjustusi palgile. Osaliselt puudub ka harjaplekk. Katuseluuk ei ole heas seisukorras ning selle juurest lekib. Samamoodi on neeludega, kus puudub plekk. Eterniidi alt leiab algupärase sindelkatuse riismeid.

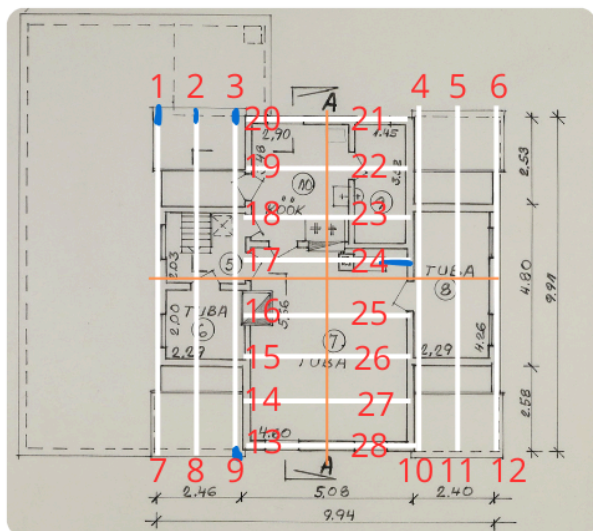
Joonis 13. Sarikate asukoht. Oranžide joontega on märgitud ligilähedane harjajoon. Sinisega märgistatud kahjustused. (EAA.P-1184.2.2218)

Sarikate seisukord on valdavalt väga hea. Probleemsed kohad on sarikate otsad, mida saab näha nii lääne kui ida küljes sarikatel 1-3 ja 9. Sarikatel 1-3 on ilusad otsad ära lõigatud, kuna need jäid ette juurdeehitusele. Ka roovitus on heas olukorras. Sarikal numbriga 24 on lõigatud tükk küljest ära ning sellest veidi eemal asub toetussarikas, mis on poolik ja toetub laetalale (vaata foto 15). Ilmselt on see ära lõigatud selleks, et oleks ligipääs katusele.

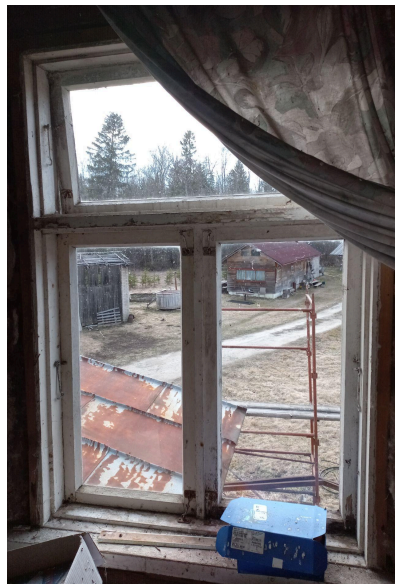
A9

vajab uusi lenge ja aknaid.

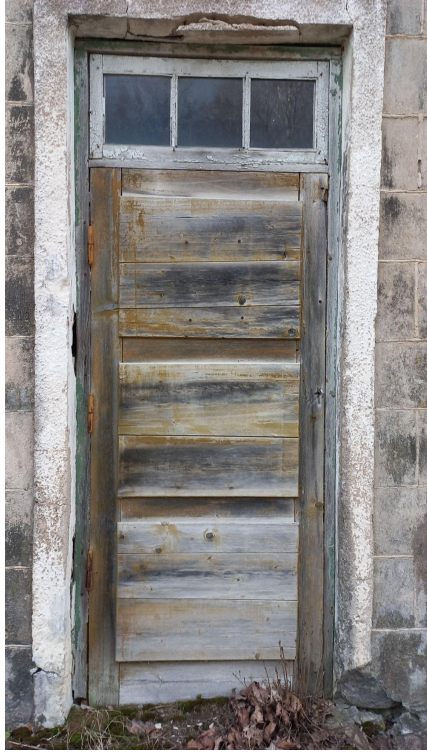
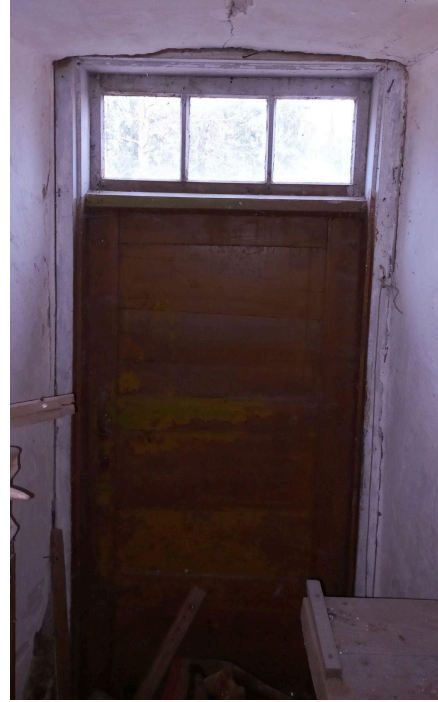
U2

Täielikult amortiseerunud mantelüksed, algselt olid teistsugused, vajavad asendamist originaali koopiatega.

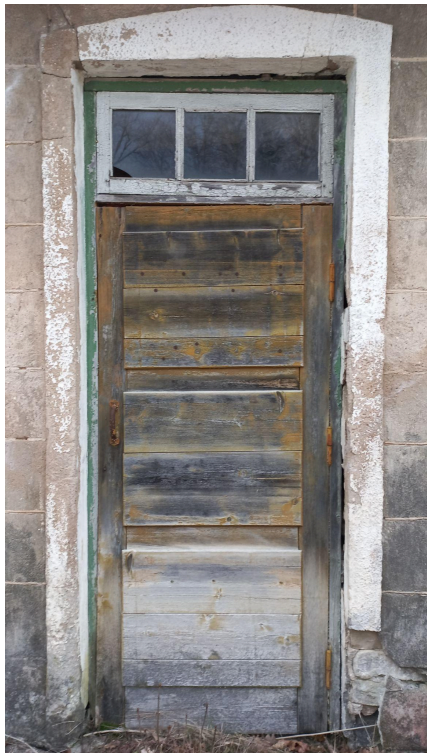
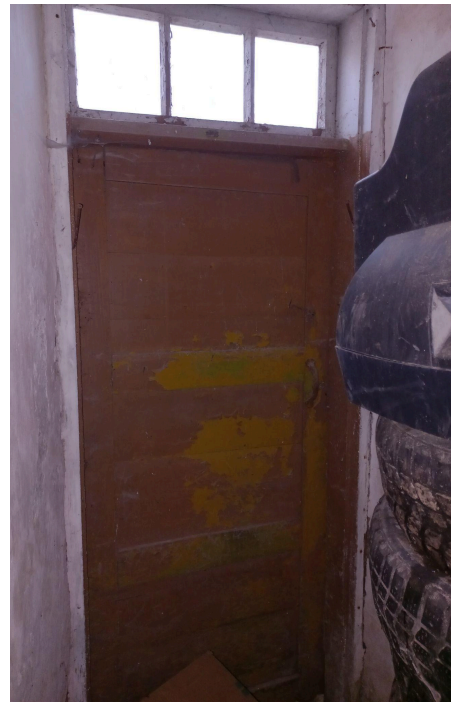
U3

Täielikult amortiseerunud mantelüksed, algselt olid teistsugused, vajavad asendamist originaali koopiatega.

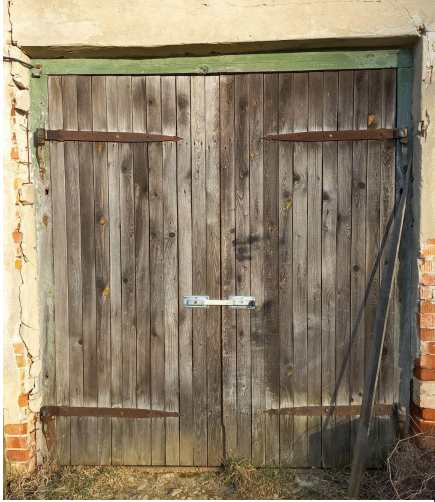
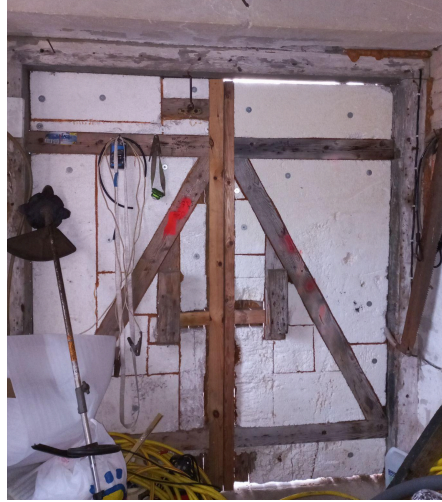
U4

Nõukogudeaegsed väravad, rahuldavas seisus.

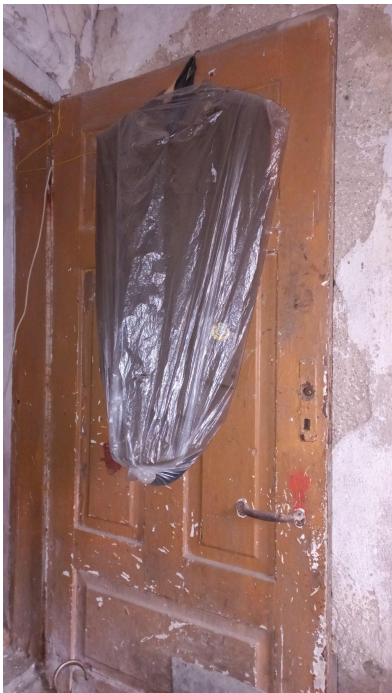
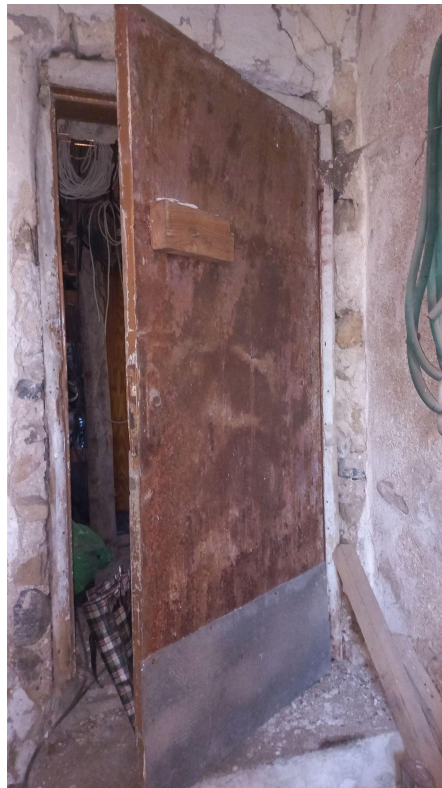
U5

Originaaluks.
Rahuldavas seisus, aga vajab taastamist, üks pool on kaetud plekiga.

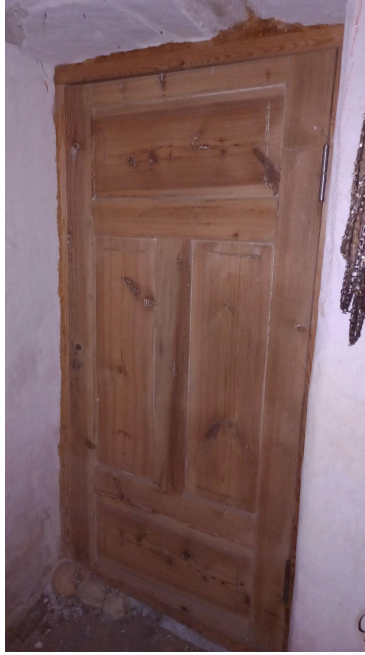
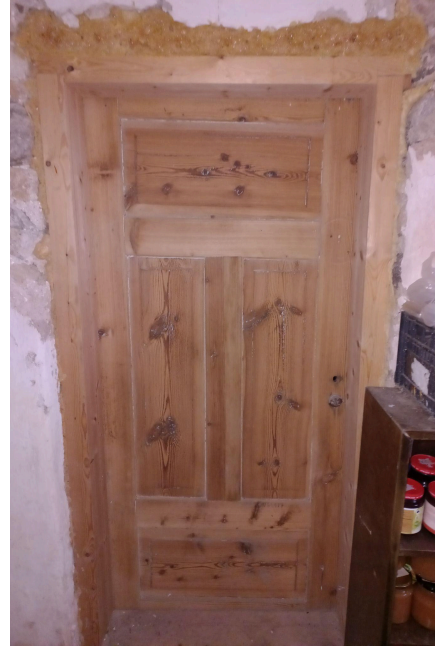
U6

Originaalsiseuks ja ukseava.
Rahuldavas seisus, vajab
viimistlemist

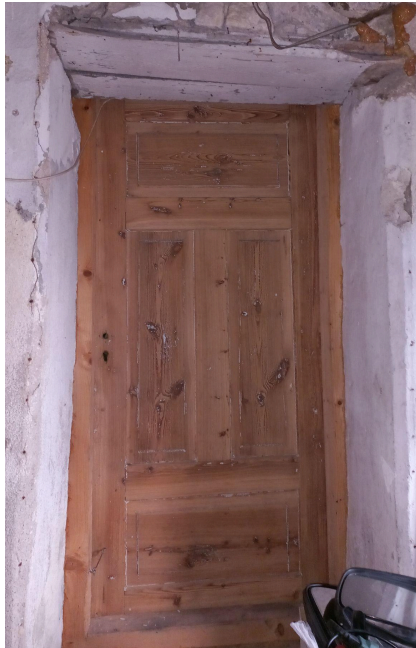
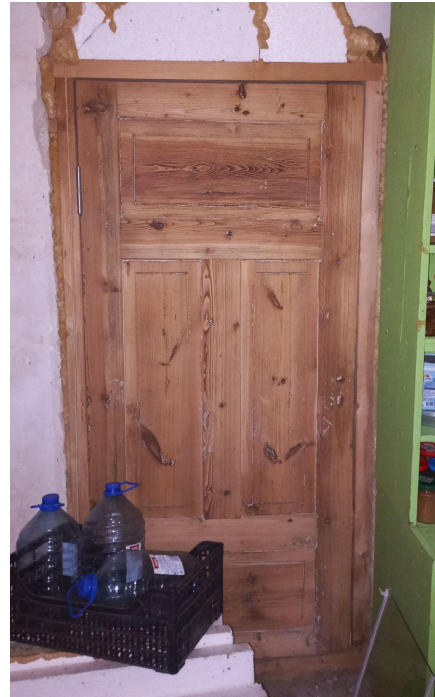
U7

Originaalsiseuks, aga hilisem
ukseauk, vajab restaureerimist.
