TARTU ÜLIKOOLI VILJANDI KULTUURIAKADEEMIA

Joosep Voll

**PRUSS-SÕRESTIKKONSTRUKTSIOONI RENOVEERIMINE VARDI KÜLA VÕLLI
TALU KUURI NÄITEL**

Lõputöö

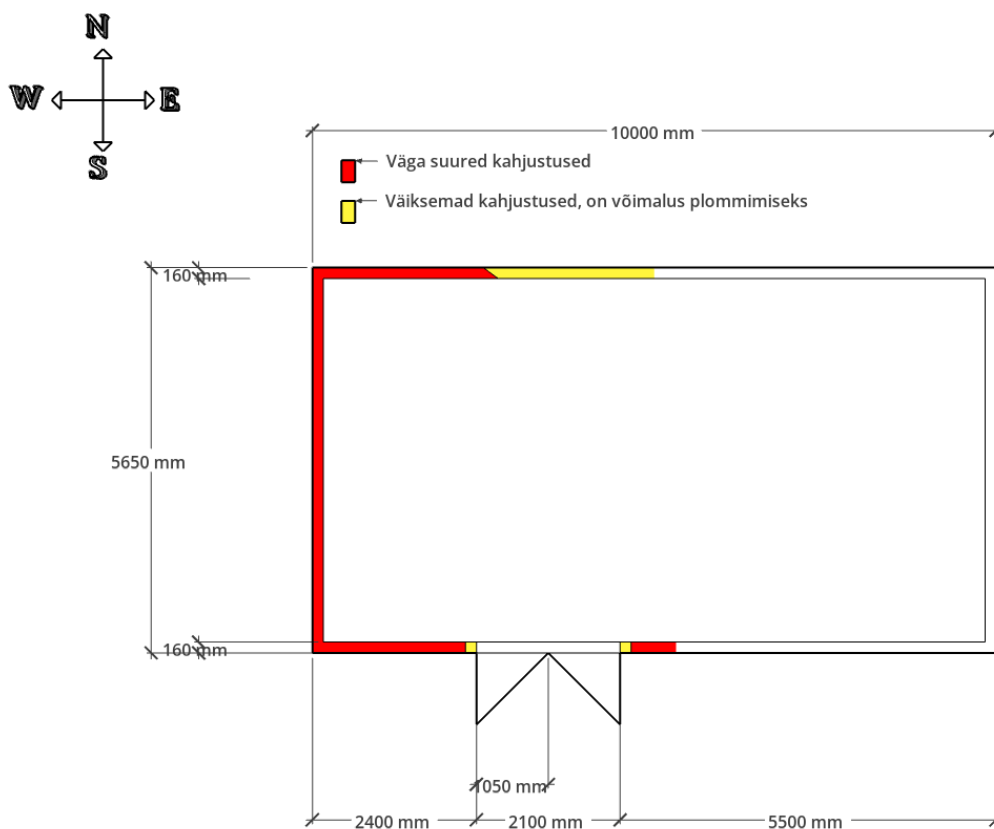
Joonis 4. Kuuri sõrestikkonstruktsiooni alumise vöö kahjustuste piirkonnad (Joonis: J. Voll)

Peale ümbruse korrastamist sai hea ülevaate konstruktsiooni kahjustustest. Hoone läänepoolne külg on pinnase sisse mattunud ning sõrestikkonstruktsiooni alumise vöö pikaajaline kokkupuude niiske pinnasega on võimaldanud seentel puitu kahjustada (vt lisa 2). Peale mõõdistamist ja kahjustuste hindamist koostasid kuurist 3D joonised, millele märkisid kahjustuste piirkonnad ja renoveerimise lahendused (vt joonis 4 ja 5).

Kuuri läänepoolse viilu seinas on vajalik vahetada välja terve alumise vöö pruss (vt

joonis 4 ja 5). Põhja- ja lõunapoolse seina vööd tuleb proteesida.

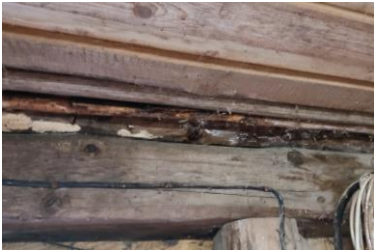
Ülemise vöö pruss, mis asub ukse kohal (Jrk nr 1)

Katuse läbijooksu tõttu tugev niiskuskahjustus ja puitu lagundav seen on tekitanud suurt kahju detaili struktuurile

Hetkel teostamata
<p>Tegevuskava: Proteesida ülemise vöö kahjustunud osa. Tappis kasutan keel tappi ja fikseerimiseks kasutan polte või puupunne.</p>	<p>Kasutatavad tööriistad: puidupuur ketassaag peitlid</p> <p>Põhjendus: Pakun hetkel lahenduseks vöö proteesimist, kuid juhul kui detail osutub suuremas määras kui 1/3 kahjustunuks, siis Lenze (2016) soovitab detaili terves mahus välja vahetada.</p>

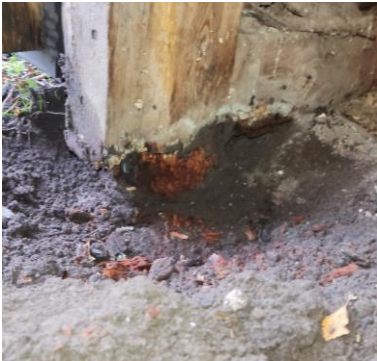
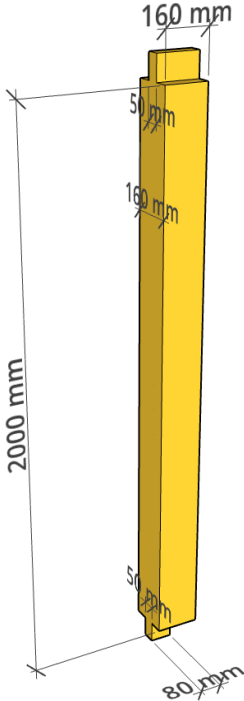
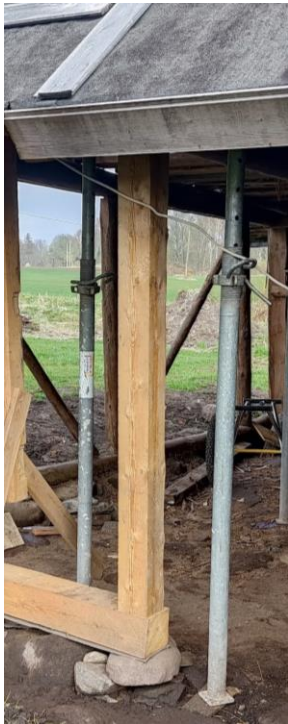
Ukse vasak post ja alumise vöö ühendus koht (Jrk nr 2)

Pinnasega pideva kokkupuute tulemusena on pruunmädanik puitu kahjustanud.

<p>Tegevuskava:</p> <p>Proteesida posti alumine kahjustunud osa. Tapis kasutan keeltappi ja fikseerimiseks kasutan polte või puupunne.</p>	<p>Kasutatavad tööriistad:</p> <p>puidupuur ketassaag peitlid nurgik</p> <p>Põhjendus:</p> <p>Varem toetus posti alumine ots põrandale, mis soodustas mädanik kahjustuste teket.</p>

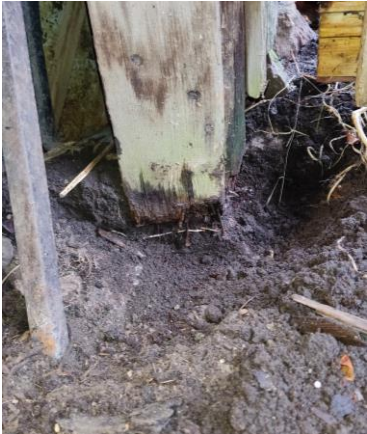
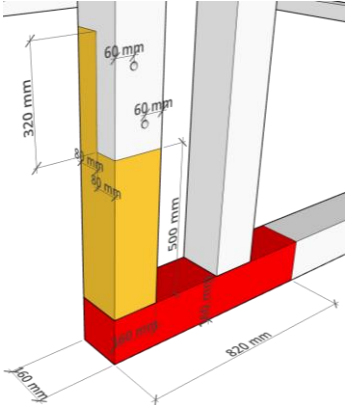
Ukse parempoolse posti ja alumise vöö ühendus koht (Jrk nr 3)

Pinnasega pideva kokkupuute tulemusena on pruunmädanik puitu kahjustanud

<p>Hetkel teostamata</p>
<p>Tegevuskava:</p> <p>Proteesida posti alumine kahjustunud osa. Posti proteesi ühendamisel kasutan pool-poollega tappi ning fikseerimiseks kasutan polte või puupunne. Posti tapin alumisse vöösse keeltapiga.</p>	<p>Kasutatavad tööriistad:</p> <p>puidupuur ketassaag peitlid nurgik</p> <p>Põhjendus:</p> <p>Õiger (2015) soovitab kahjustunud osast vähemalt 0,5 m eemaldada ja Lenze (2016) soovitab posti alumise otsa proteesimisel kasutada pool-poollega liidet.</p>

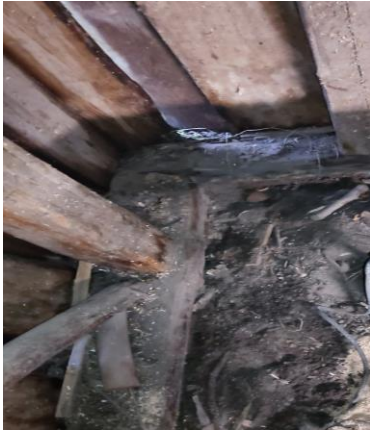
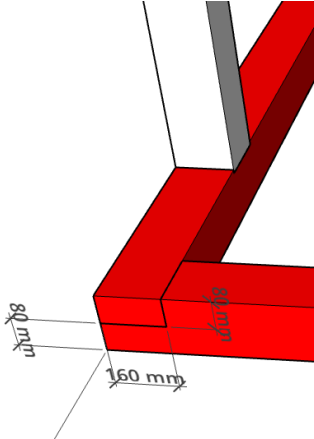
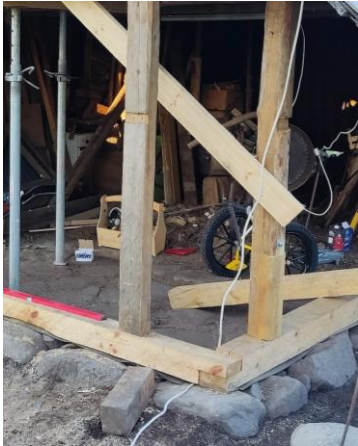
Alumine vöö(Jrk nr 4)

Alumisel vööl on hoone läänepoolses küljes pinnasega pideva kokkupuute tulemusena suured pruunmädanik kahjustused.

Tegevuskava:	Kasutatavad tööriistad:	
Terve alumise vöö kahjustunud pruss välja vahetada.	puidupuur ketassaag Peitlid kettsaag	
	Põhjendus:	
	Rakendan hoones varasemalt kasutatud lahendust.

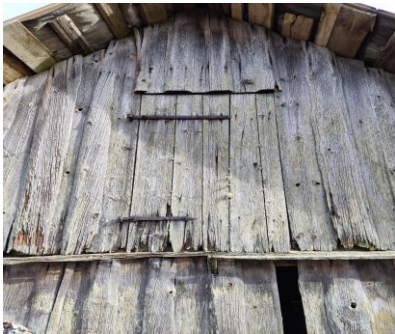
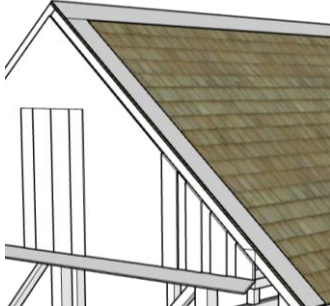
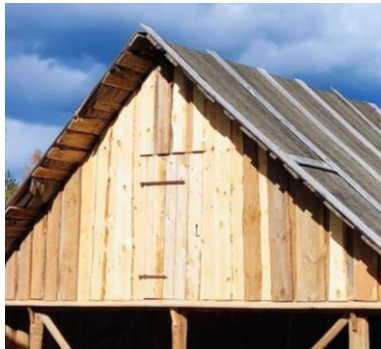
Laudis ja luuk (Jrk nr 9)

Luugi alumine äär ja laudis on ilmastikuolude tõttu kahjustada saanud. Mädanik kahjustused laudade alumistes äärtes.

<p>Tegevuskava:</p> <p>Laudise vahetus koos uute veelaudade paigaldamisega. Veelaua koopia puhul lähtun olemasolevast. Uue koopia luugi valmistamine. Tehnilise lahendusel lähtun olemasolevast luugist.</p>	<p>Kasutatavad tööriistad:</p> <p>puidupuur ketassaag naelapüstol haamer</p> <p>Põhjendus:</p> <p>Lähtusin olemasolevast lahendusest ja omaniku soovist.</p>

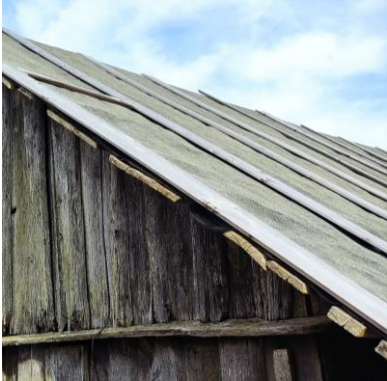
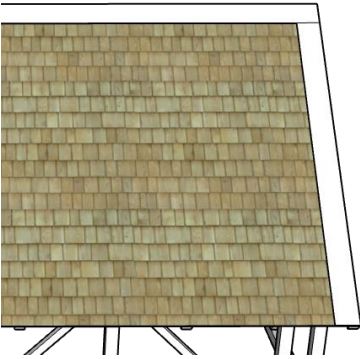
Katusekonstruktsioon ja katusekate (Jrk nr 10)

Ruberoid katusekate on vananenud ning esineb väikseid pragusid.

Hetkel teostamata
<p>Tegevuskava:</p> <p>Eemaldada vana katusekate. Eemaldada kahjustunud roovitus ja vajadusel ka sarikad. Uue roovituse paigaldamisel lähtuda uuest katusekattest, milleks on praegusel juhul laastukatus.</p>	<p>Kasutatavad tööriistad:</p> <p>ketassaag naelapüstol haamer</p> <p>Põhjendus:</p> <p>Omanik kaalus katusekate vahetamise puhul laastukatuse paigaldamist.</p>

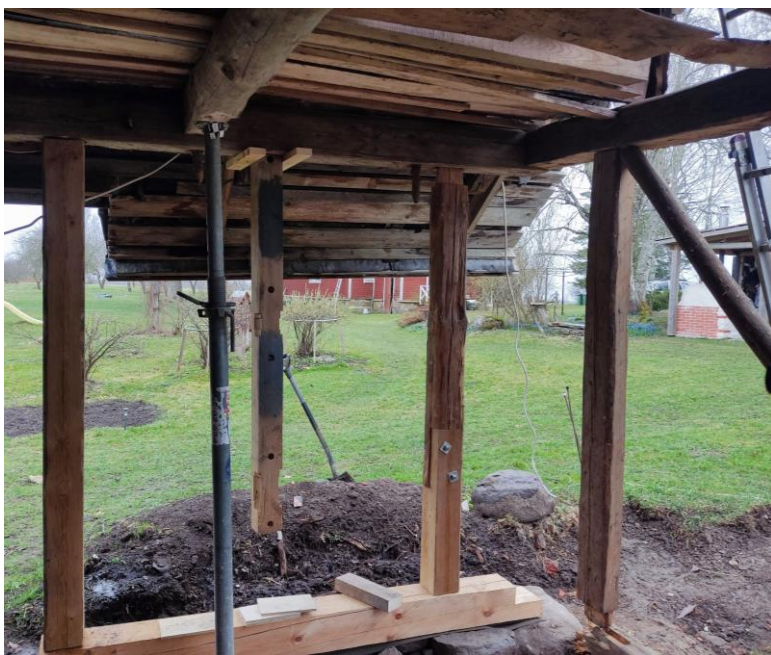
Joonis 19. Mõõtmisel ja arvestamisel tehtud viga, millest tõttu sai liiga pikk post (Joonis: J. Voll)

Kuna eelnevalt toetus uksepost otsaga vundamendist madalamal asuvale kivile, siis tuli mõõtmisel sisse väike viga, mille tulemusena sai uus uksepost liiga pikk (vt joonis 19 ja

20). Vea likvideerimiseks tuli hoone ülemist raampuud tõsta, et saaks ukseposti lühemaks lõigata.

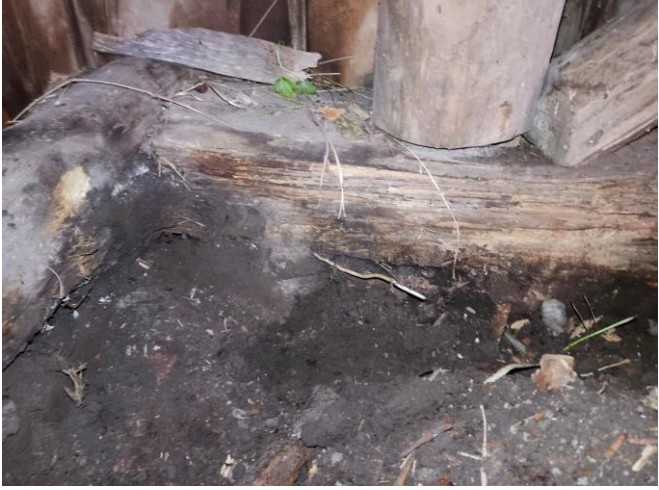
Jrk nr 4	Foto
Detaili nimetus + kirjeldus Alumise vöö nurga seotis

Seisukord Pinnasega pideva kokkupuute tulemusena on pruunmädanik puitu kahjustanud

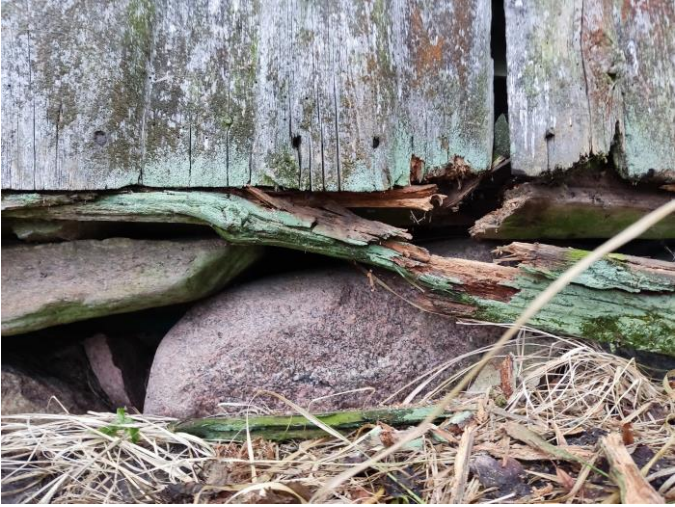
Jrk nr 6	Foto
Detaili nimetus + kirjeldus Alumine vöö

Seisukord Pideva niiskusega kokkupuute tulemusena on pruunmädanik puitu kahjustanud

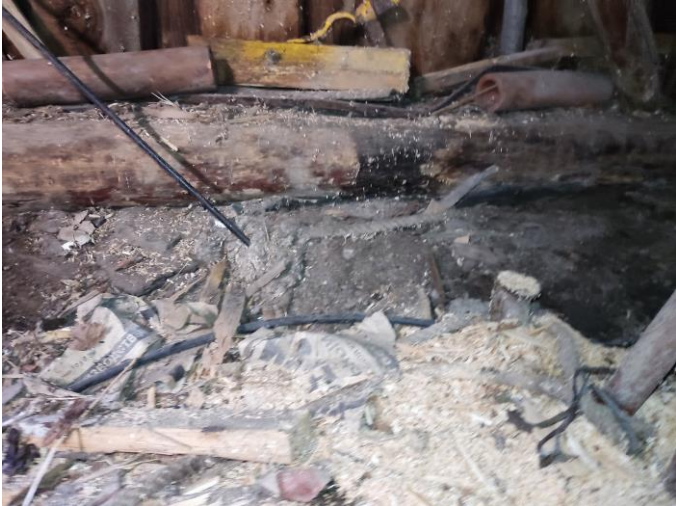
Jrk nr 8	Foto
Detaili nimetus + kirjeldus Alumine vöö lõuna poolses seinas

Seisukord Pinnasega pideva kokkupuute tulemusena on pruunmädanik puitu kahjustanud

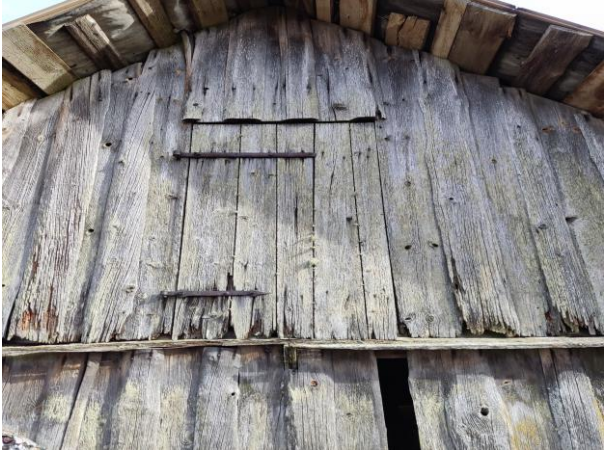
Jrk nr 9	Foto
Detaili nimetus + kirjeldus Lääne poolse seina laudis ja pööninguluuk

Seisukord Luugi alumine äär ja laudis on ilmastikuolude tõttu kahjustada saanud.

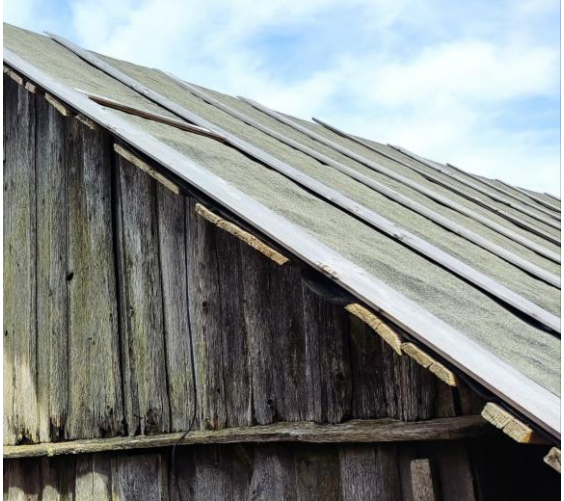
Jrk nr 10	Foto
Detaili nimetus + kirjeldus Lääne poolse seina viilu laudis ja katusekate.

Seisukord Halb

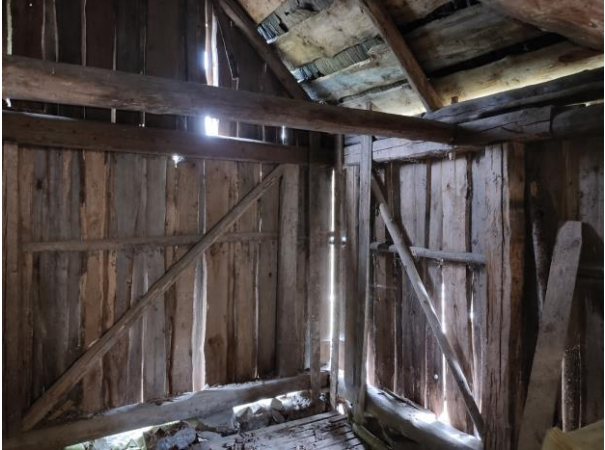
Jrk nr 11	Foto
Detaili nimetus + kirjeldus Üldolukord: Ülemine Vöö; Diagonaalid ehk kallaktoed; Põõnad ehk rõhtprussid; Talad

Seisukord Rahuldav/hea
