TARTU ÜLIKOOLI VILJANDI KULTUURIAKADEEMIA

**KINGU TALU MAAKELDRI REKONSTRUEERIMINE JA
EHITUSLAHENDUSTE KONTROLL SISEKLIIMA MÕÕTMISTE
TEEL**

Lõputöö

Viljandi 2023

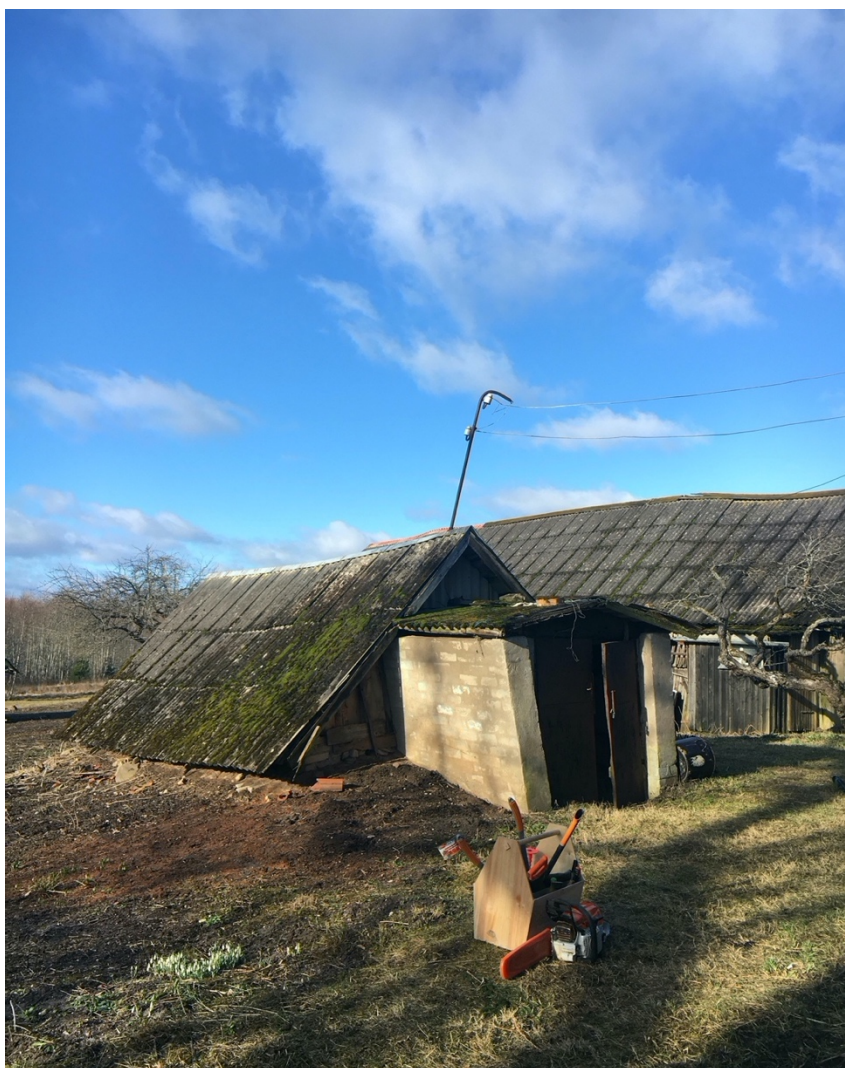
Enne rekonstrueerimistöid oli keldri seisukord halb, keldrit ei olnud võimalik kasutada sihtotstarbe pärast. Keldri suurema lagunemise on ära hoidnud pealisehitus, mis oli

rahuldavas seisukorras. Keldri kivikehandil oli märgata seinte väljavajumist, keldri betoonist põrand oli külmakergete tõttu murenenud, keldri eeskoda oli varisemisohus ning ligipääs keldrisse oli raskendatud- tänu viltu vajunud keldri eeskoja seintele oli keldri uks kinni poonud. Eelpool mainitud ehituslikele vigadele on võimalik tuua laias laastus kaks peamist tekke põhjust. Esmane põhjus on ebapiisav sademevete ära juhtimine mis külmakraadidega tekitab konstruktsioonidele kahjustusi ning teiseks põhjuseks halb ehituskvaliteet. (foto nr. 1).

Foto nr. 1 Olemasolev olukord (Allikas: Autori foto)

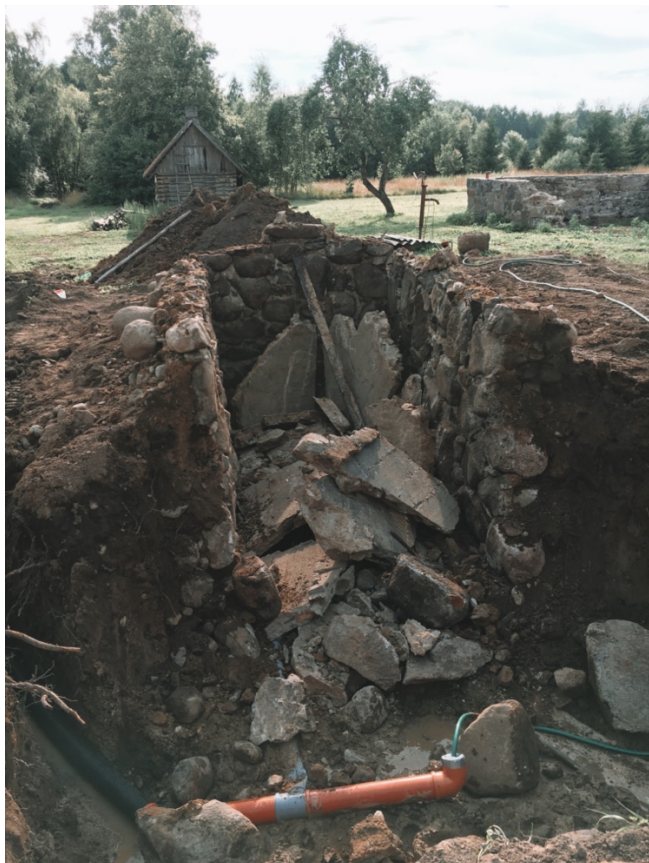
Teise päeva lõpp paistis, kuid suureks tagasilöögiks kukkus sademeveetrassi tagasitäites, keldri betoonist lagi kokku. (Foto nr. 8). Betoonist vahelagi oli nõ. viilkatuse kujuga kus harja osast toetus raudtee relsile mis omakorda toetus otsaseintele. Katuse kalded olid suunatud keldri pikimüüridele. Peale lae kokku kukkumist selgus, et vahelagi ei olnud pikimüüridega kuidagi seotud vaid oli lihtalt müüride peale valatud. See aga andis võimaluse liikuda lael, keskel paiknevast relsist eemale, mille tagajärjel lagi kukkus kokku. Lae varisemisel oli kindlasti ka abiks ekskavaatorist tekkinud vibratsioon. Tegu oli õnneliku õnnetusega ja õnneks keegi peale

Foto nr. 8 (Vasakul) sissevarisenud lagi ja foto nr. 10 rusudest eemaldatud kelder (paremal) (Allikas: Autori foto)

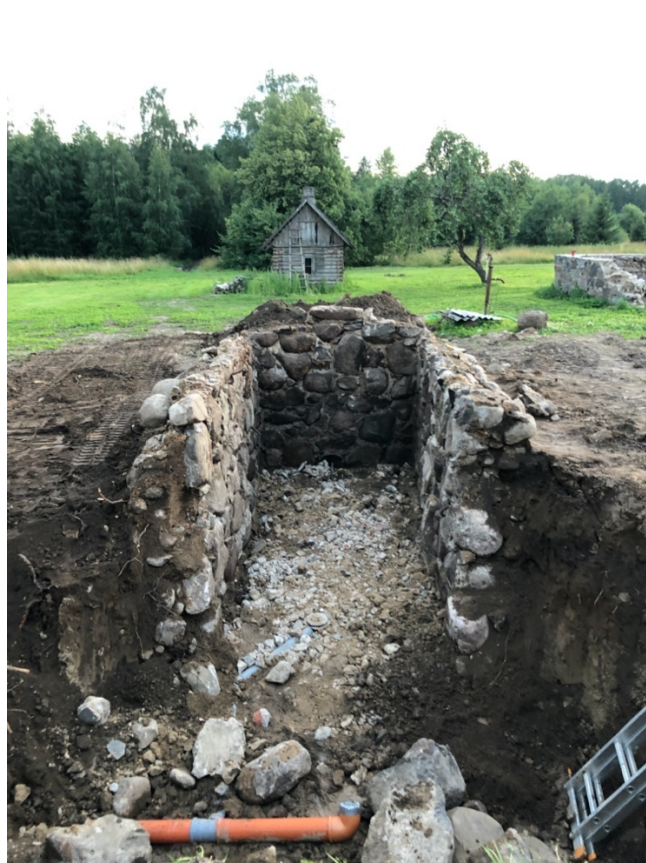
väikse ehmatuse, kannatada ei saanud. Samal päeval sai sisse kukkunud lagi suurtematest betoonitükkidest puhastatud. Õnnetusest järeltööd tehtud ja tööpäev loeti lõppenuks. (foto nr.9 ja foto nr.10).

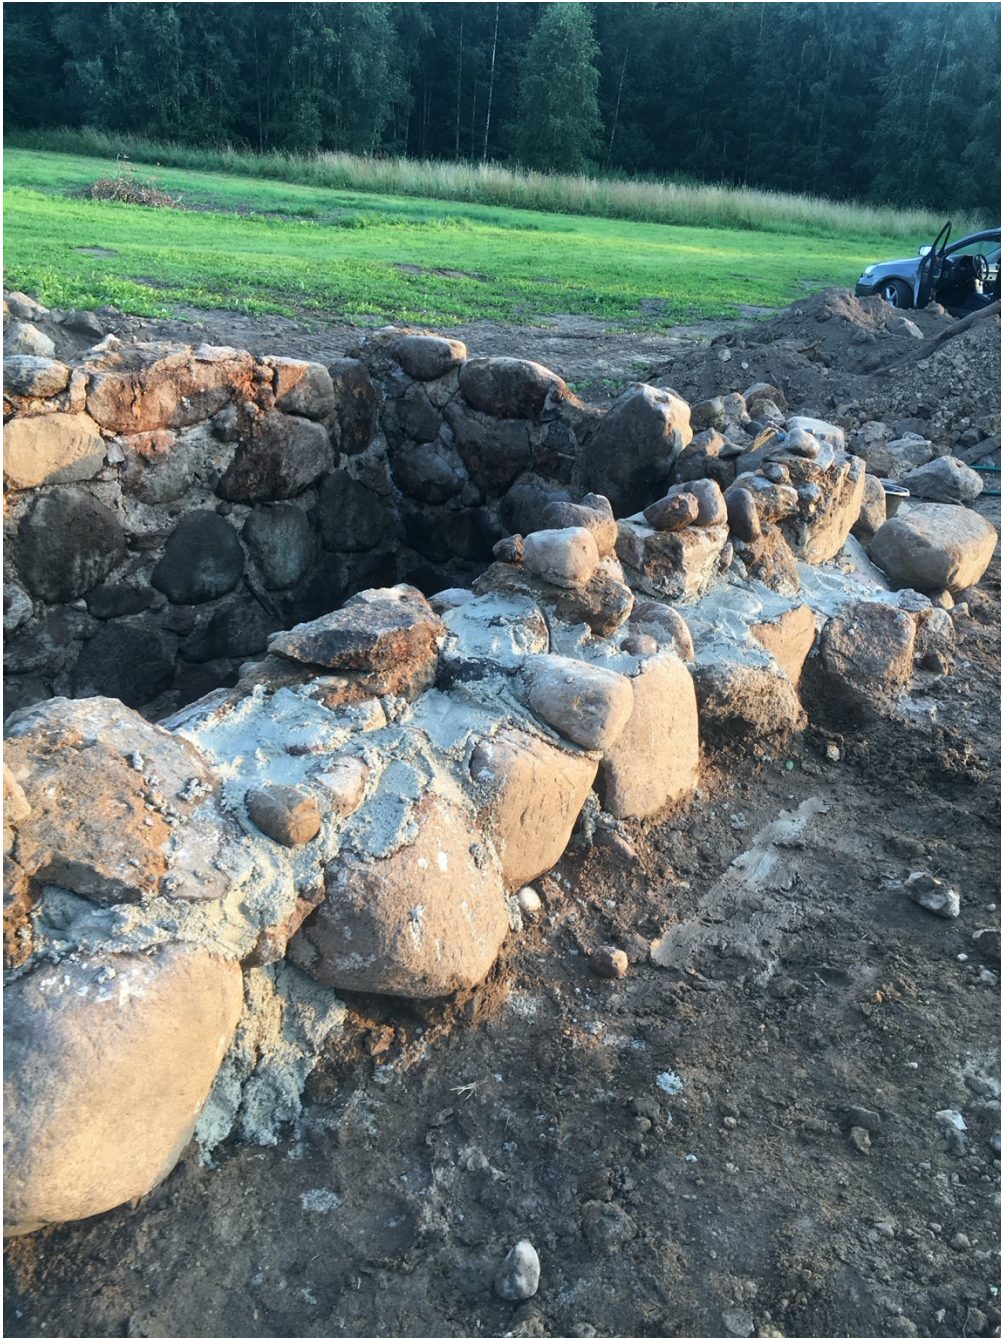
Foto nr. 11 Müüride kindlustamine (Allikas: Autori foto)

20.07.2020 Päev algas juba olemasolevate keldrimüüride maapealse osa väljas kindlustamisega. Alustuseks eemaldati lahtised kivid ning puhastati veelkord rohke veega müürid, kivide vahelised osad loobiti ja topiti täis lubi-tsement mördiga (Sakret KZM-4). Selline toestamine andis suurema kindluse teostada töid ohutult keldri sisemuses. Antud meetodika on levinud praktika sarnasete müüritiste taastamisel, kus müürid vajavad mehaanilist vuukide puhastamist või müüri osaliselt lahti võtmist. (Erkki Putnik suulised andmed, aprill 2023) (foto nr. 11)

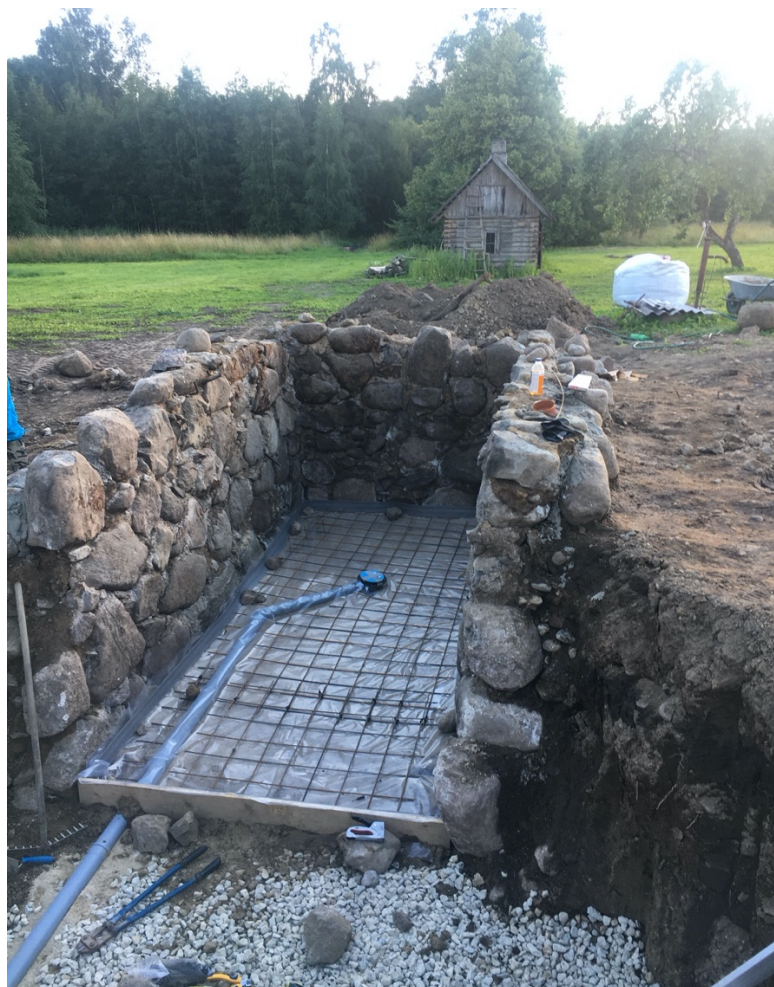
Foto nr. 12 Armeeritud keldripõrand (Allikas: Autori foto)

21.07.2020 Põranda ehitus algas põranda kõrguse paika seadmisega. Aluseks võeti maakivi müüride esimese laotud kivirea kõrguslik tsenter millest sai betoonpõranda 0-kõrgus. Betoonpõranda rajamine esimese kivirea vastu aitab kindlustada müüritise väljavajumist

(Hardi-Sander Luik suulised andmed, mai 2022). Müüride väljavajumist oli ka antud seintel märgata. Pinnas oli juba eelnevalt suuresti õigele kõrgusele välja kaevatud, avariitrapa katkine torustik vahetati välja. Alusele teostati minimaalne tasandus sõelutud liivaga. Liivakihi peale paigutati ehituskile, mis ei lase betoonist kiiresti veel välja imbuda pinnasesse, mille tõttu võivad betooni tugevusomadused väheneda. Ühtlasi toimib kile ka hüdroisolatsioonina. Põranda äärtesse paigaldati paisulint ja esikülge kus puudus müüritis paigaldati betooni toestamiseks puidust saalung. Põranda armeeringuks paigaldati keevisvõrk 150/150 \varnothing 6mm, aluspinnast ca. 2cm kõrgusele. (foto nr. 12) Antud hetkeks oli ligipääs Kingu tallu raskendatud, hoonele pääses ligi mööda väikest põlluteed. Betooni ettevõtetega suheldes ja olukorda kirjeldades ei olnud neil huvi autoga kinnijäämisega riskida, seega jäi üle valmistada betoon kohapeal. Betooni valmistamiseks kasutati Uninaksi C30 kuivbetooni ja betooni segamiseks kasutati Collomixi TMX1000 horisontaalselt segavat segumasinat, mis teeb 25kg kottidega valamise hõlpsaks. Põranda pind töödeldi krohviliipidega ühtlasemaks.

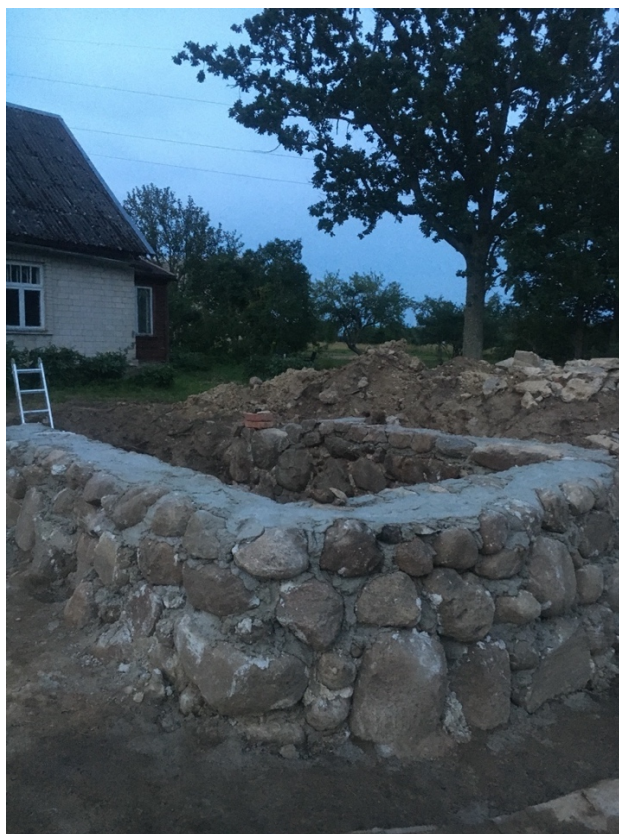
müüri paksusesse. Müüre eelnevalt puhastades pudenes suurel määral väikeseid kive olemasolevate müüride välisvoodrist. Väikeste kivide kasutamine ja müüri visuaalne ebakorrapärasus viitas „kraavilaole“. (Hardi-Sander Luik, mai 2022) Tegu on ladumis stiiliga kus visuaalselt nähtavat müüri laotakse korrektselt, kuid müüri mitte vaadeldav osa on laotud sarnaselt müüri sisule ja vastu pinnast. Kui pinnas mille vastu müür laotud on, eemaldatakse muudab see müüri nõrgemaks. Pinnase eemaldades võib tekkida oht kust kivid vajuvad müürist välja, kuna ladumistehnika ei järgi kivi kandmist teiste kivide peal vaid toimib kui müüri täide. Nii oli juhtunud ka väljast poolt müüre avades ja puhastades. Müüri kitsuse tõttu laoti terve välisvooder juurde kasutades väiksemaid kive. Antud vooder kaetaks nagu varasemalt oli pinnasega. Seetõttu visuaalset poolt ei jälgitud. Eesmärk on saada müürile massi juurde ja laduda kive võimalikult sarnaselt tavalise voodri ladumisel, kuid mõnes olukorras tuli ka kive nõ. kleepida, müüri külge, ehk ilma mördita kivi ei püsinud. Selliselt on tarvis laduda siis kui, tühimikud takistaksid edasi kõrgusesse ladumist. (foto nr. 15)

Foto nr. 15 Säilitatavate müüride ladumine (Allikas: Autori foto)

26.07.2020 Tugimüüride ladumine kõrguseni, kus uued tugimüürid hakkasid toestama vanade pikiseinte otsi ja tekkis võimalus ka esiseina kive pikiseintega seotisse laduda, kulus paar päeva aega. Müüritöödega sellese etappi jõudes võis juba edasi ehitada parema kindlusega ehk kõik kriitilised kohad, mis võisid veel variseda said kindlustatud. Enne kui tugimüüride ja esiseina ladumisega edasi liiguti, laoti säilinud müürid õigesse kõrgusesse ja täiendavalt laoti juurde ka

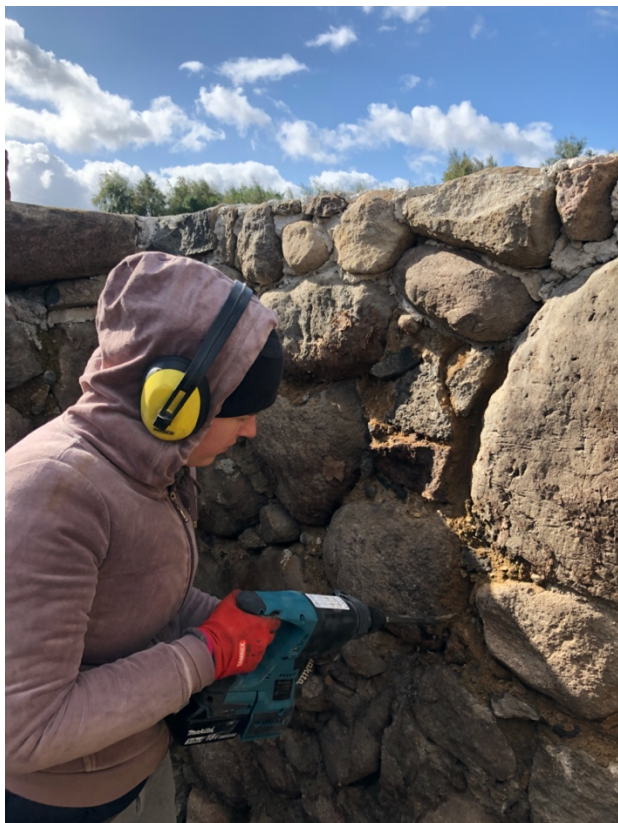
Foto nr.20 (vasakul) Vuukide piikamine ja foto nr.21 (paremal) survepesu (Allikas: Töö autori foto)

13.09.20 Müüride vuukimine. Enne müüride vuukimist eemaldati müüride vuukidest ja kivitavalt hilisemad tsementmördiga teostatud parandused. Vana lubimört eemaldati minimaalselt 3cm ulatuses müüripinna sügavusest. Selleks kasutati perforaatorit, mille otsa on võimalik panna erineva laiusega meisleid, lähtuvalt vuugi laiusest. (foto nr.19). Kui vuukidest sai vana mört soovitud ulatuses eemaldatud, kasutati vuukide puhastamiseks survepesurit. Survepesuril kasutati pöörd-pea otsikut, mis aitab veel viimase lahtise vuugimaterjali müüritisest välja saada. (foto nr.20) (foto nr.21)

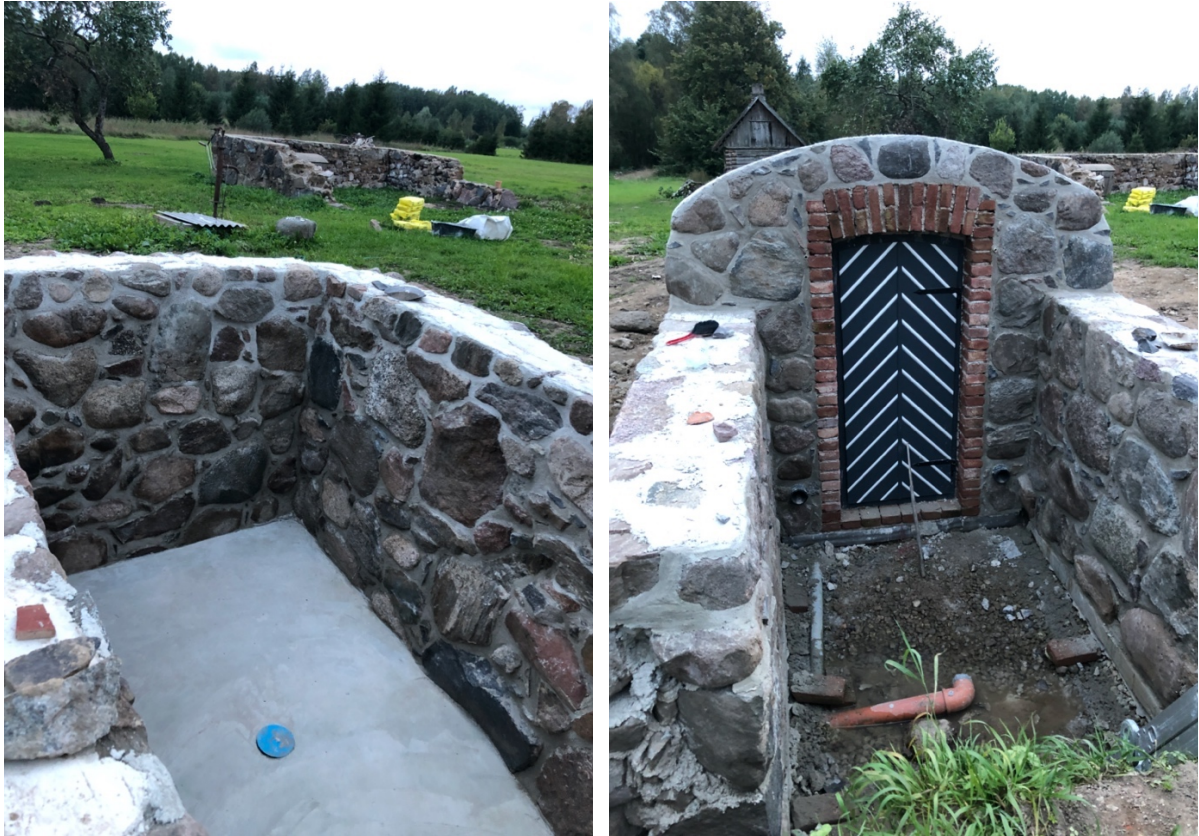
Foto nr. 23 (vasakul) ja foto nr.24 (paremal) vuugitud müürid (Allikas: Autori foto)

Vuukides on tähtis jälgida segu konsistentsi, liiga vedela seguga on oht kergesti määrada kivi pinda mida hiljem puhastada on keeruline. Küll aga vuugitav osa tuleb parema kivi ja mördi nakke tagamiseks niisutada. Vuukimisel on abiks alus (kellu, krohviliip) mille pealt lihtne mörti võtta ja sealt edasi vuugikellu abil müüri paigaldada. Sügavamate ja laiemate vuukide täitmisel on abiks teostada vuukimine mitmes osas. Esimeses osas tuleb täita suuremad tühimikud ning lähtudes müüri käekirjast on see ka koht kus tuleks paigaldada kivikilde ja lasta mördil vähesel määral taheneda. Peale mida teostada teine kiht vuukimist. Sellisel juhul ei tohiks esimene kiht täielikult kivistuda, et mört seoks ennast paremini aluskihiga. Kui esmane tahenemine oli toimunud mõned tunnid peale vuukimist, töödeldi lisaks vuugid terasharjaga harjates. Sellise töötlemisega on võimalik vuugi ääred paremini siduda kiviga ja harjamine toob mördist esile täitematerjali ja seeläbi muudab vuugipinna ühtlaselt struktuursemaks (Markson 2007 lk20). (foto nr.23) (foto nr.24)

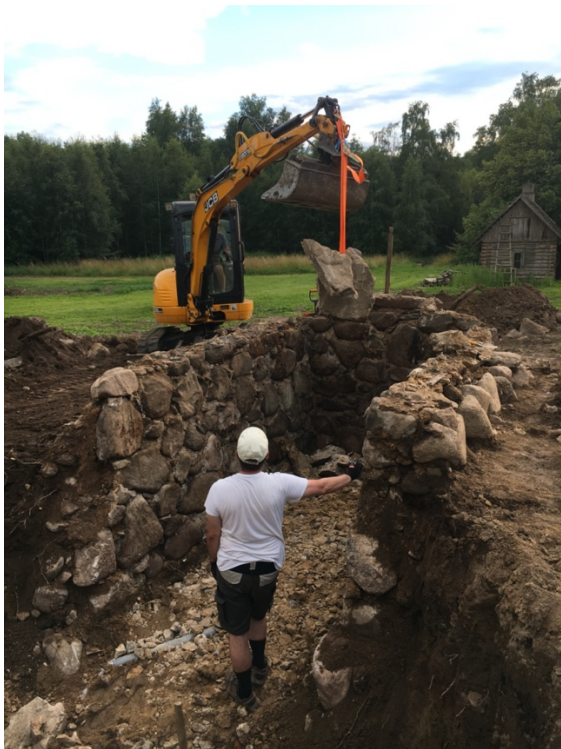
Foto nr.9 Sissevarisenud lae eemaldamine keldrist
(Allikas: Autori foto)
