TARTU ÜLIKOOLI VILJANDI KULTUURIAKADEEMIA

Laane-Suki talu veranda taastamine

Loov-praktiline lõputöö

Viljandi 2017

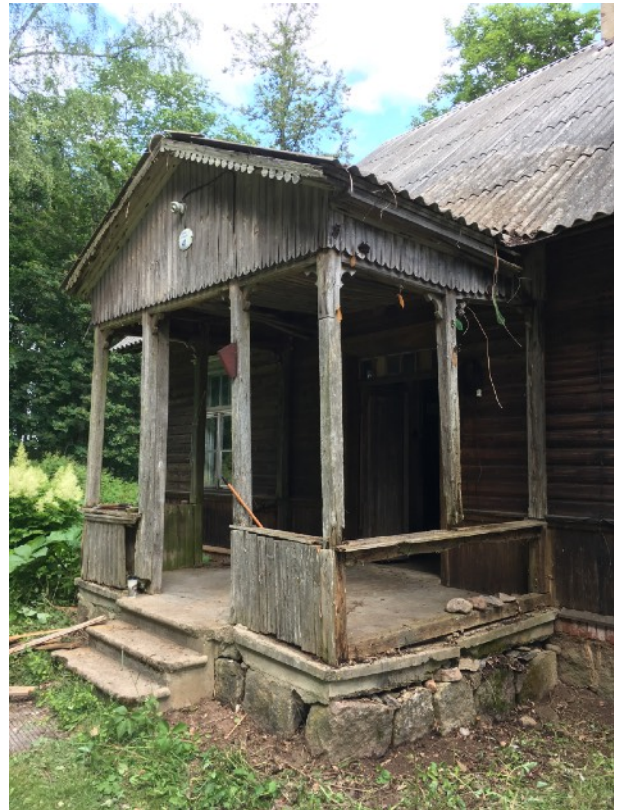
Foto 3. Veranda enne taastamistöid (*Allikas: autori erakogu*)

Laane-Suki talu veranda suuremad kahjustused algasid vihmaveerennide eemaldamisega 1980. aastatel. Selle tõttu kogunes vihmavesi räästa all olevasse pinnasesse ning niiskuserežiim tõusis. Miinuskraadidega hakkas pinnas paisuva jää tõttu kerkima ning vundamenti lõhkuma. Kevadel, kui pinnas taandus, vajusid ka soklikivid koos nendele toetuva põrandaga, mis ajapikku tükkideks murdus. Samuti nihkus ka puitkonstruktsioon ning neelukohast hakkas vett sisse jooksma, põhjustades ulatuslikke mädanikkahjustusi (foto 3).

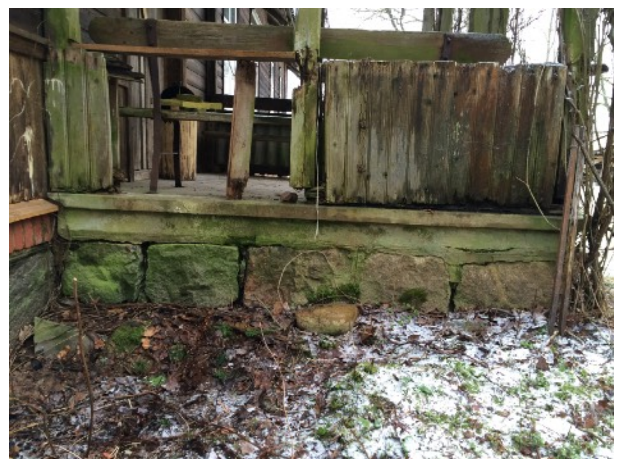
Foto 4. Vaade põhjast (*ibid.*)

Vundament ja sokkel on laotud maakivist, vuugivahedest on nüüdseks tsement välja pudenenud. Kivide keskmine pikkus 40-50 cm, keskmine kõrgus 30cm. Prooviaugu kaevamisel selgus et maakivist kuivlaotud vundament ulatub vähemalt 70cm sügavusele. Põhjapoolne sokliosade on rahuldavas korras (foto 4).

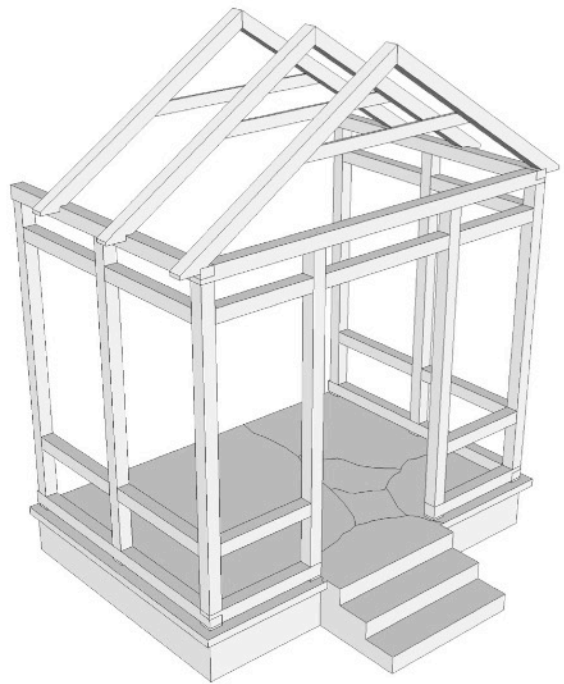
Joonis 2. Puitsõrestiku ja põranda mudel

Veranda põrand on armatuurita betoonist, mis on purunenud mitmeks tükiks (joonis 2). Lõunapoolsed tükid on keskmiselt 5cm vajunud.

Puitsõrestiku kantmaterjali läbilõige on 115x115mm, liideteks on kasutatud keeltappe. Visuaalse vaatluse põhjal vajab vähemalt pool sõrestiku puitdetailidest välja vahetamist. Katusekonstruktsiooni kahjustuste määramise võimalus, kasutades mittepurustavaid meetodeid, puudus..

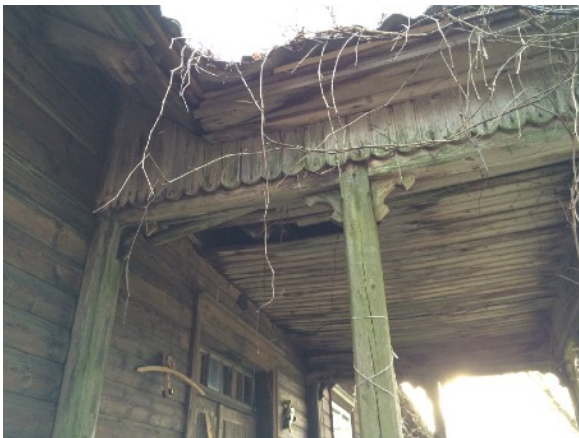
Foto 5. Vaade põhjast (*ibid.*)

Katuse neelukoht on vajumiste tõttu paigast nihkunud ja hakanud lekkima, põhjustades ulatuslikke kahjustustusi (fotod 4 ja 5). Informatsioon kahjustuste kohta peahoones puudus kuna pööning oli kinni ehitatud ning sinna ei pääsenud ligi.

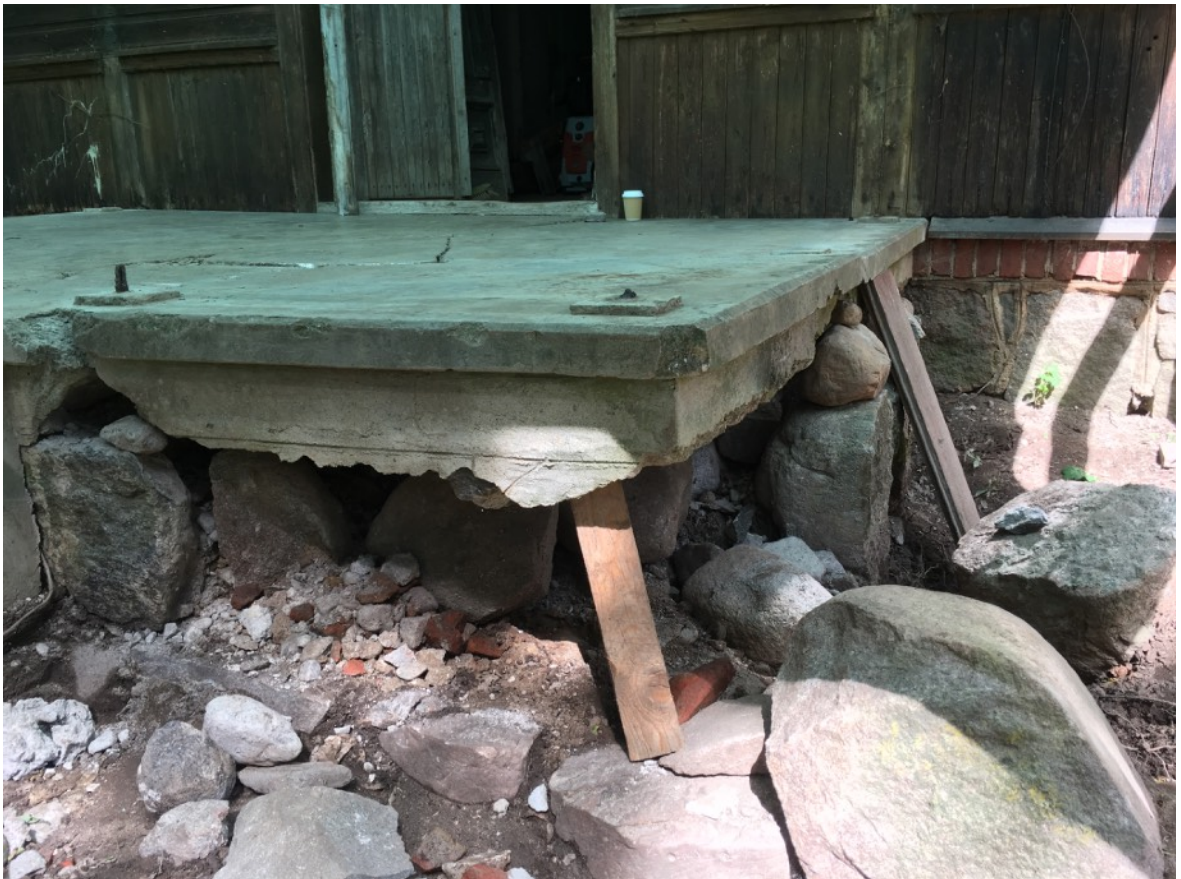
Foto 8. - Betoonpõranda taastamine (*ibid.*)

Amortiseerunud betoonpõranda taastamiseks planeerisin kasutada nelja inimese jõudu koos talisüsteemiga. Kogemuse puudumise tõttu tundus see teostatav ning kahe keskmise betoonplaadi tõstmise saimegi hakkama. Kuid suuremate plaatide liigutamine oli raskem ülesanne. Isegi nelja mehega tõstmine oli võimatu ja talisüsteem ei tundunud piisavalt stabiilne, et nurgaplaat õigesse kohta sättida. Nurgaplaat pidi olema õiges asukohas kolmel teljel, et puitkonstruktsioon saaks sinna algsel viisil peale sobituda. Selleks kasutasime kolme tungrauda, et nurgaplaat oleks kolmest kohast toetatud. Probleemiks osutus õige kõrguse saavutamine kuna plaadi all oli palju lahtiseid kive, tsemenditükke ja biomassi, mis tuli enne eemaldada ning seejärel plaat alt toetada. Lõpptulemusena oli nurgaplaat teiste põrandaplaatide suhtes õigel kõrgusel (z-telg) ja viga x- ja y-telje suhtes oli ca 5mm.

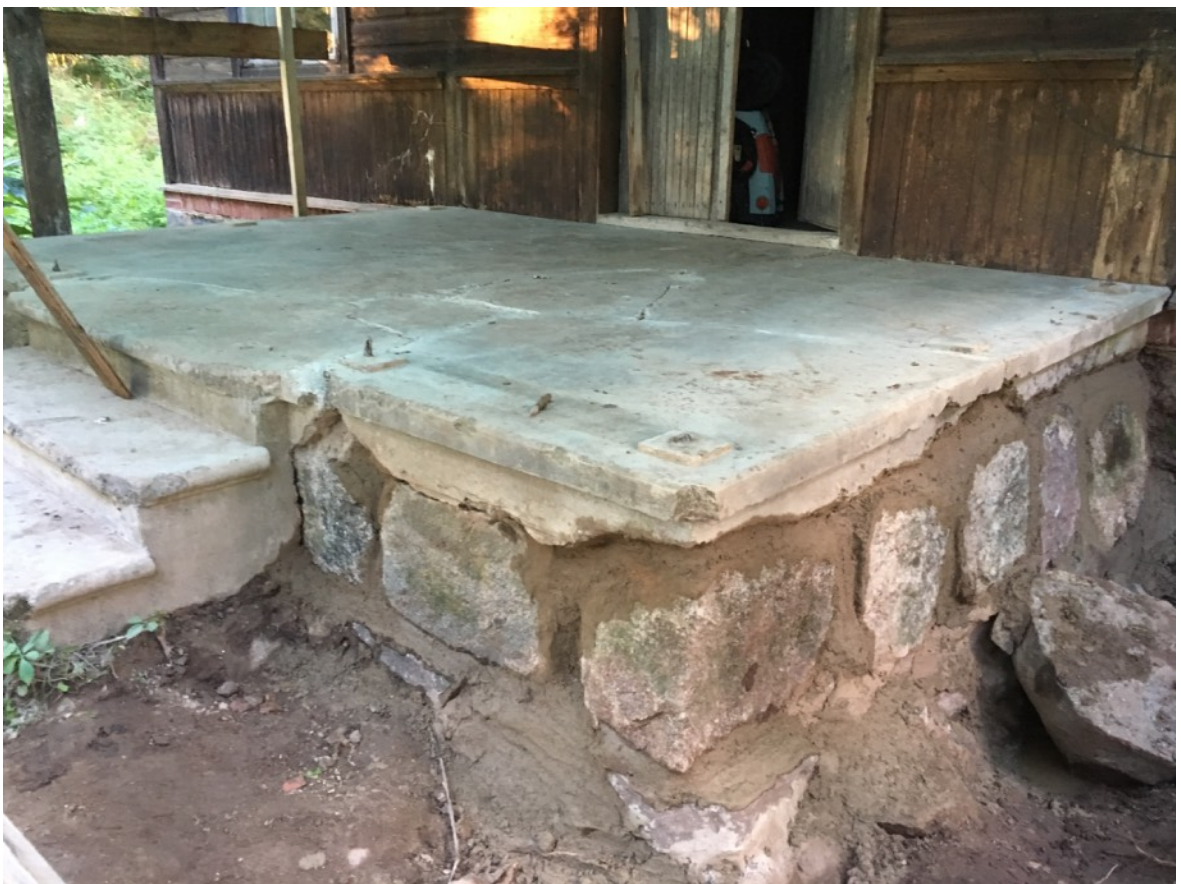
Foto 9 - Taastatud maakivisokkel enne vuukimist (*ibid.*)

Kui betoonplaadid olid õigel kõrgusel, pidin hakkama nende alust täitma. Selleks kasutasin tsemendisegu ja eelnevalt lammutustööde käigus kogutud lahtiseid kive, mis tuli eelnevalt mullast ja samblast puhtaks pesta. Täitmine toimus järk-järgult, et tsement jõuaks kuivada. Kui plaatide alune oli enamjaolt täidetud, taastasini sokli all oleva vundamendi ja ladusin sokli uuesti paika. Samuti tegin ära eelvuukimise, et hiljem oleks võimalik tsemendisegu soklikivide taha injekteerida, ilma et see soklikivide vahelt välja voolaks.

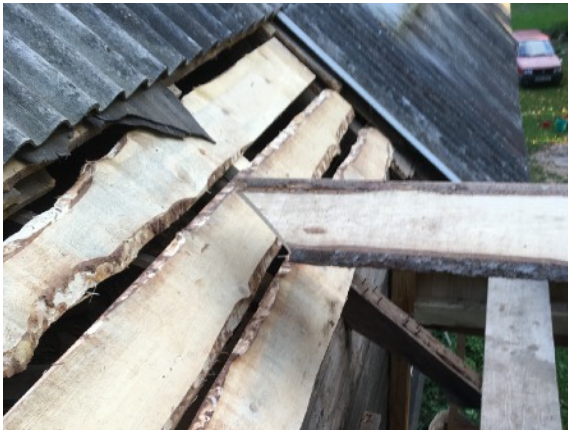
Foto 11. Peahoone katus (*ibid.*)

Katusetöödeks vajaminevat plekkseppa ei olnudki ehitushooaja tõttu võtta, mistõttu teostas autor roovituse paigalduse koos abilisega. Eelnevalt oli eemaldatud peahoone kahjustunud roovitus ning asendatud uue laudisega (foto 11). Ehisplatsi valmistamisel kasutas autor tikksaagi kontuurlõiketeraga, millega oli võimalik muudata lõike suunda hõlpsamalt. Voodrilauad olid tellitud kohaliku laudsepa Valeri Velbaumi käest. Ülemiste voodrilaudade kumeruste lõikamisel kasutas autor portatiivset lintsaagi, millega oli võimalik lõigata kolme lauda korraga (foto 12).
