ROOGKATUSED JA NENDE HOOLDUS

Lõputöö

Viljandi 2023

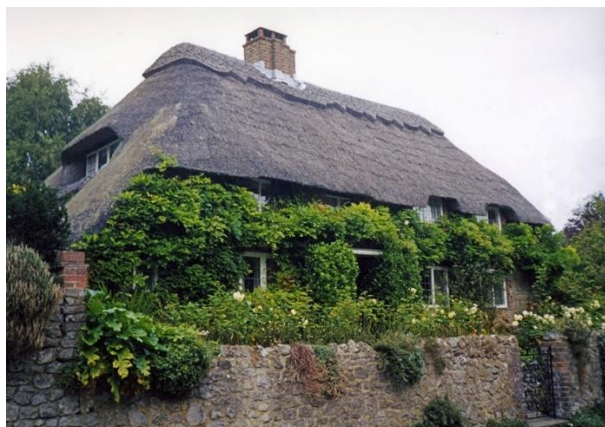
Joonis 16. Varajased katusekatte kulumise hoiatusmärgid - nähtavate kinnitusjoontega katus Essexis, Inglismaal.

Need hoiatusmärgid pole takistanud uue, toretseva harja tegemist. Selleks ajaks kui uus hari on samuti oma aja ära elanud, on ilmselt aeg teha kogu katus uus või siis piirduda parandustega. (Allikas: Maintaining a Thatched roof, 2021)

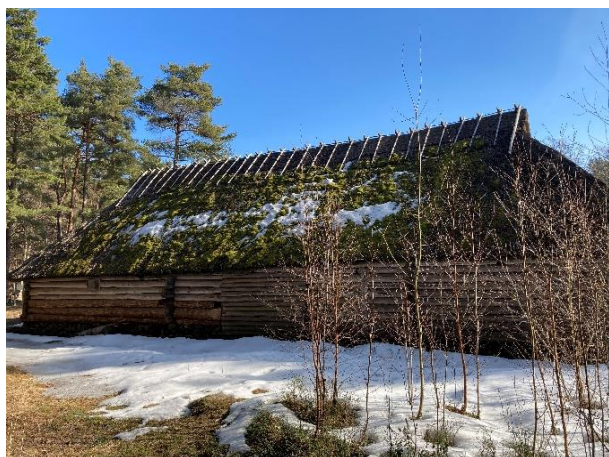
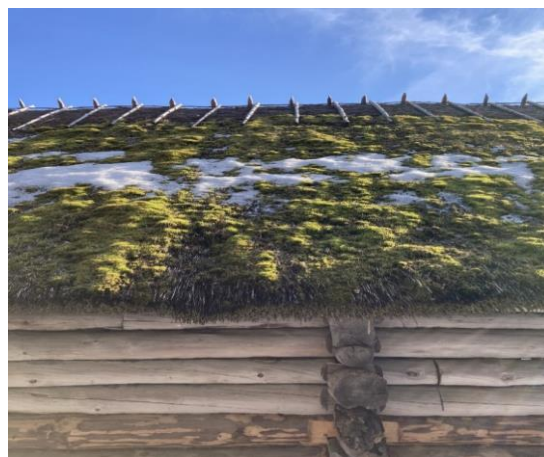
Joonised 18 ja 19. Paksu samblakihiga kattunud roogkatus. EVM. Sassi-Jaani talu laut. (Allikas: Foto: T.Tammekivi)

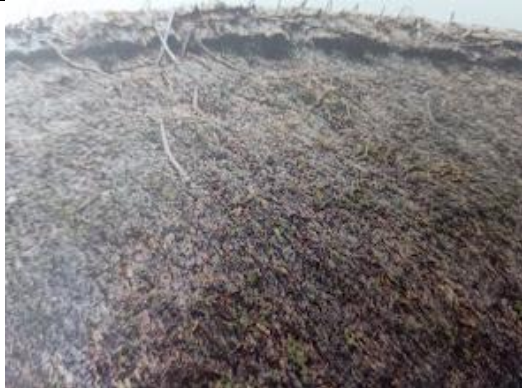
| Foto kahjustusest | Kirjeldus/Põhjus | Mis edasi? |
|---|---|---|
| | <i>Katuseharjas on roog lahti, kinnitused paljastunud. Põhjustatud ilmastikuoludest (tuul).</i> | <i>Kiire harjamaterjali kadu tuule ja lindude kaasabil, eeldatav veeleke. Hari tuleks parandada või kogu hari vahetada.</i> |

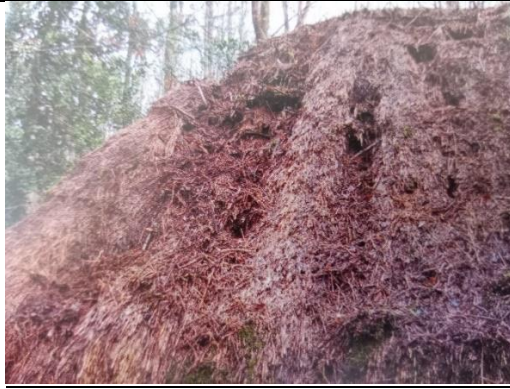
| | <p><i>Suured kahjustuste kolded.</i> Põhjus: katusekonstruktsiooni kahjustused (roovid, pärilin), roog on vajunud konstruktsiooni kahjustuste tõttu.</p> | <p>Kahjustused katusekattes süvenevad, tagajärjeks on suured veekahjustused. Konstruktsioon kiiresti parandada.</p> |

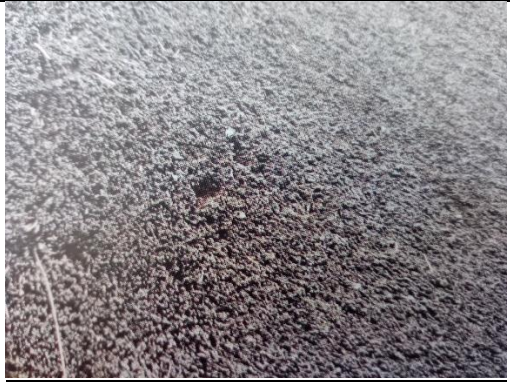
| | <p><i>Väikesed augud katusekattes.</i> Põhjustajateks on olnud linnud või oravad.</p> | <p>Vee kogunemine aukudesse ja katusekatte lagunemine. Jälgida ja õigeaegselt parandada.</p> |

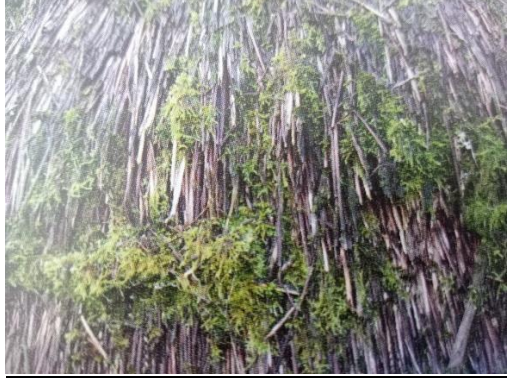
| | <p><i>Märg ja kahjustunud roog ainult räästapiirkonnas.</i> Roog on asetatud katusekatte räästapiirkonda vale nurga all ning seetõttu ei juhi vett ära, katusekate kahjustub.</p> | <p>Edasine kahjustumine ja hiljem veeleke. Katusekatte vahetusel asetada roog õige nurga alla.</p> |

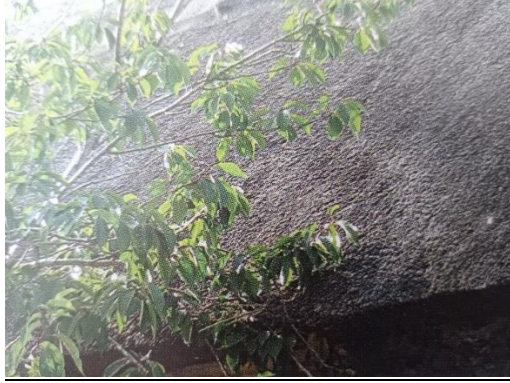
| | <p><i>Lokaalne suurem kulunud laik või auk katusekattes.</i> Puuokstest tingitud erosioon.</p> | <p>Jätkuv erosioon ja kahjustused. Lahendus: puuokste eemaldamine, kahjustuste parandamine.</p> |

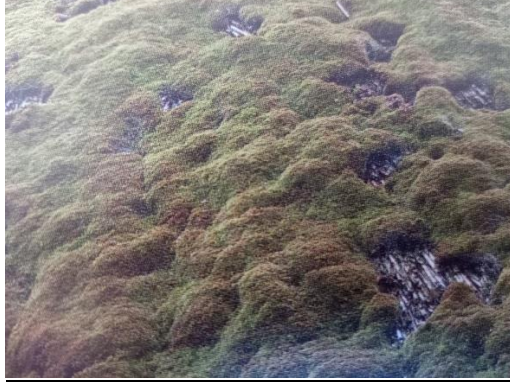
| | <p><i>Tugev samblakasv.</i> Põhjus:katus ei saa välja kuivada, asub varjus.</p> | <p>Väga tugeva sammaldumise puhul ei ole mõistlik sammalt eemaldada-rikub katusekatet.Väiksem sammaldumine-sammal eemaldada pehme leherehaga.</p> |

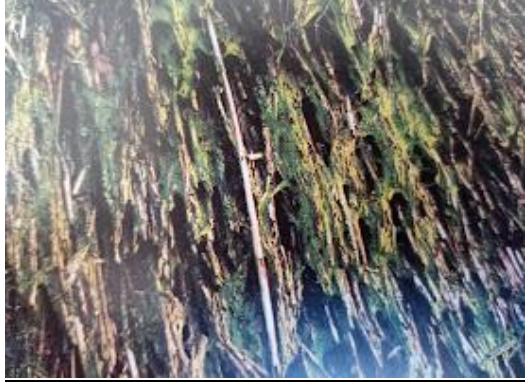
| | <p><i>Vetikas. Roheline lima katusekattel, tavaliselt põhjapoolsel küljel. On seotud tihti kõrge toiteainetesisaldusega-laudakatused.</i></p> | <p>Kuivamisel võib moodustada roost koorik, mis võib katusekattest eralduda. Taha ei saa midagi.</p> |

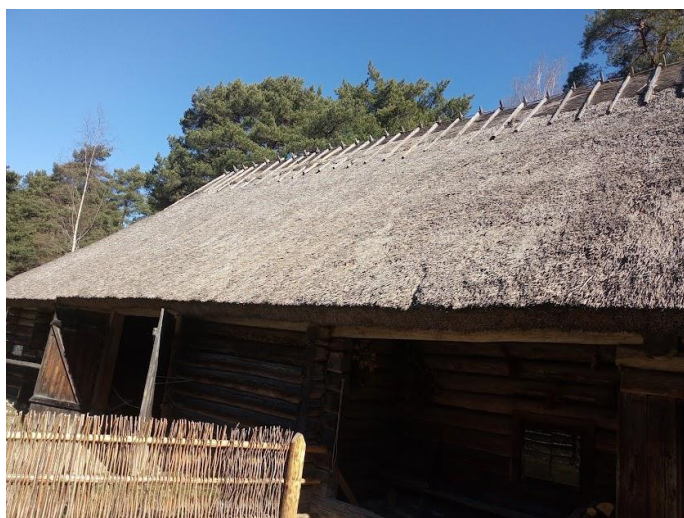
Joonis 28. Köstriaseme laut EVM. (Allikas: autori foto 23.04.2023)

Köstriaseme laudale tehti 10-12 aastat tagasi uus katus, kuid see on halvasti tehtud, ilmselt nõrgalt seotud, sest roog vajub välja. On proovitud parandada, lüüa uuesti üles tagasi ning üle pingutada. 2021. aastal võeti esimest korda rehaga lehti ja sodi katuselt ära, enne seda pole mitte mingit hooldust katusele tehtud. (Laht, M.vestlus 25.10.2022, märkmed autori valduses)

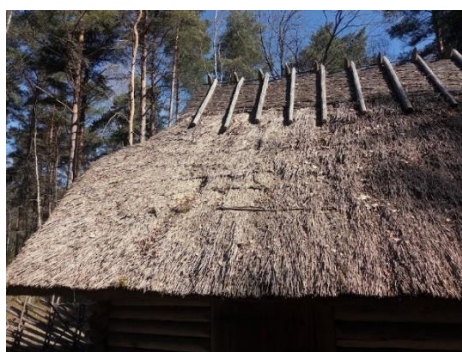
Joonis 29. Nuki suitsumaja EVM. Korralatid väljas. (Allikas: autori foto 23.10.2023)

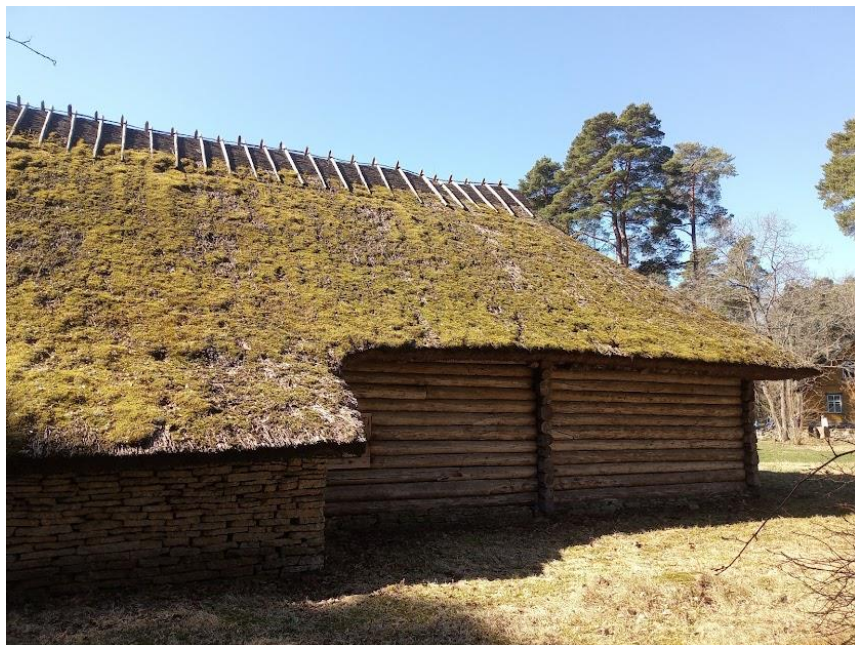
Pulga rehemaja, püstitatud 1964, katust pole kunagi hooldatud, kuid läbijooksu ei pidavat olema. Katus on tugevalt sammaldunud, kuid sammalt on juba nii palju, et seda eemaldada ei saa, sest siis tulevad augud katusesse. Plaanis on katus vahetada 2023 või 2024.aastal. (Laht, M.vestlus 25.10.2022, märkmed autori valduses)

Joonis 30. Pulga rehemaja põhjapoolne külg, EVM. Sammalt on palju. (Allikas: autori foto 23.10.2022)

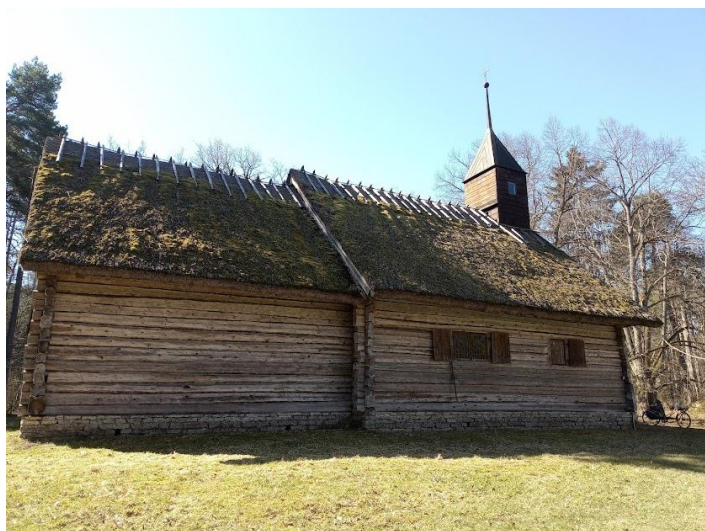
Joonis 31. Sutlepa kabel EVM. Sutlepa kabeli katust parandati 2020.aastal, ei enne ega pärast pole mingit hooldust tehtud. (Allikas: autori foto 23.04.2023)

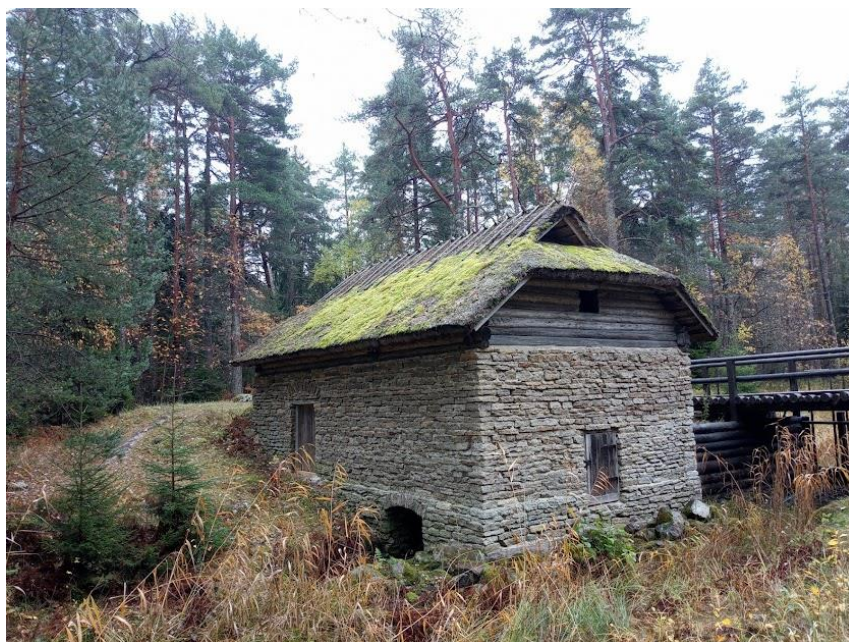
Vesiveski katus on väga sammaldunud, kuid sammalt katuselt eemaldada ei saa, sest roog tuleb koos samblaga katuselt maha. Katuse on üle vaadanud spetsialistid ning prognoosinud uue katuse vajalikkust 5-10 aasta pärast. (Laht, M. vestlus 25.10.2022, märkmed autori valduses)

Jooni 32. Vesiveski katus on sammaldunud. (*Allikas:* autori foto 23.10.2022)

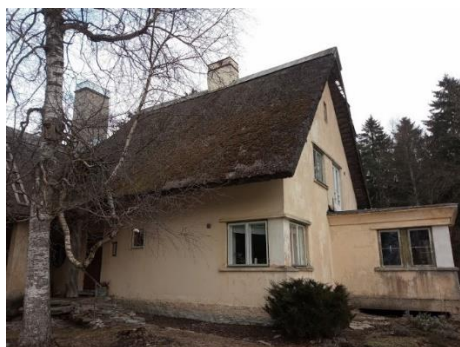
Joonis 35. *Esifassaad.* Autori foto. Puu on liiga lähedal, kuid maha võtta ei saa- emotsionaalne väärtus.

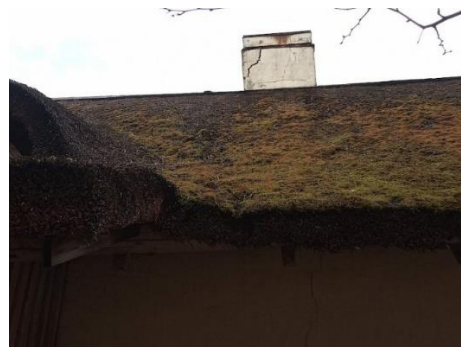
Joonis 36. *Katuse põhjapoolne külg, kus on lisaks samblale samuti neeluga seotud kahjustus, vesi on tekitanud katusesse renni.* Katuseosa on tehtud 1968.a. Autori foto.

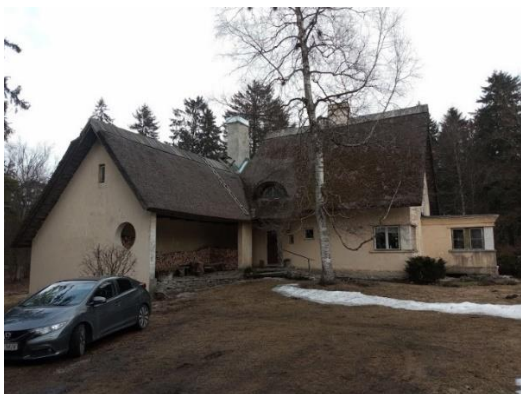
Joonis 37. *Hoone läänefassaad.* Autori foto.

Probleem oli neelukohaga, mis oli tehtud liiga järsk, sodi kogunes sinna ja katus hakkas neelu kohast vett läbi laskma, neelud pididki olema murekohad, sest need tuleb teha laaged, kuid tehakse liiga järsud.

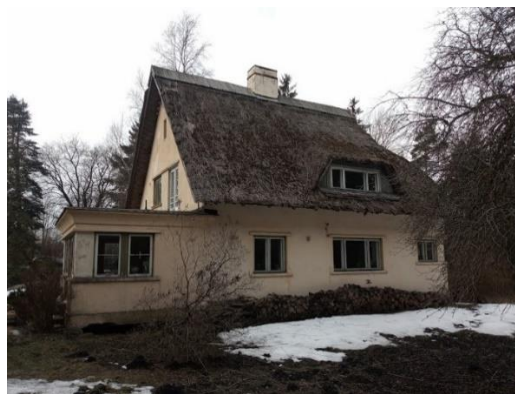
Joonis 38. *Hoone idapoolne külg.* Autori foto.

Korralatid on väljas, esineb sammalt, korstnakrae juures on roog kahjustunud, seal on kunagi teinud juba parandusi.

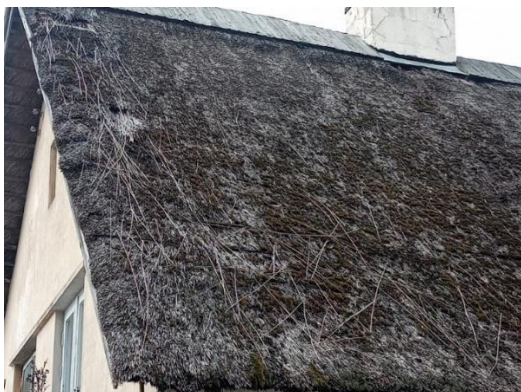
Joonis 39. *Hoone idakülg.* Autori foto.

Idapoolne katuseosa on tehtud 1976.a. Korralatid on väljas.

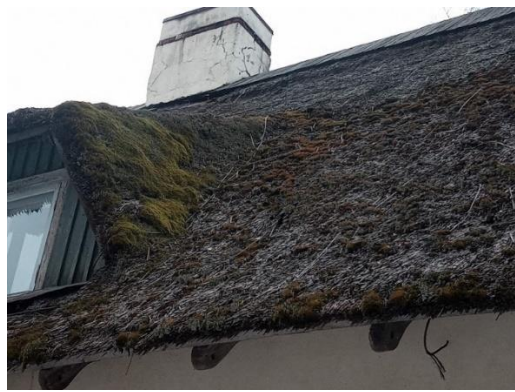
Joonis 40. *Hoone idakülg-neel.* Autori foto.

Vintskapiosal tugev sammaldumine, harja juures on näha katuse algset paksust ning vee langemisest tingitud kulumist.

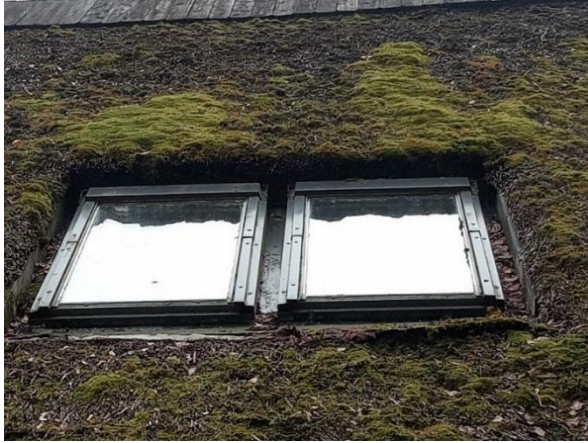
Joonis 41. *Hoone põhjapoolse katuseosa katuseaknad. Autori foto.*

Akende ümbrus kogub lehesodi, vajaks regulaarset puhastust.

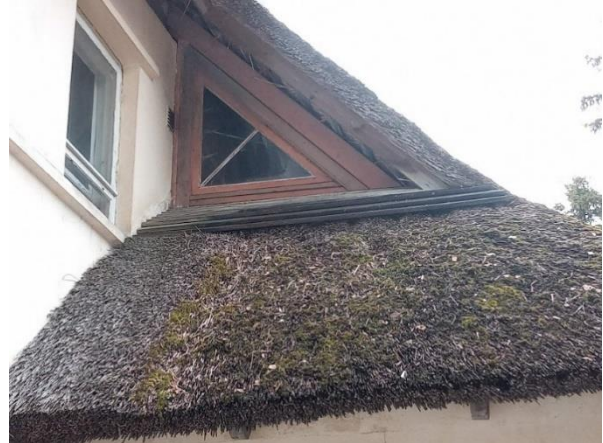
Joonis 42. *Katus on keeruline, muret valmistavad vee liikumine neeludes ja erinevatel tasapindadel. Autori foto*
