KRISTIINA TIIDEBERG

Setu traditsiooniline maa-arhitektuur
20. sajandi I poolel
Meremäe, Värskä, Mikitamäe ja Misso valla põhjal

MAGISTRITÖÖ

Tartu 2009

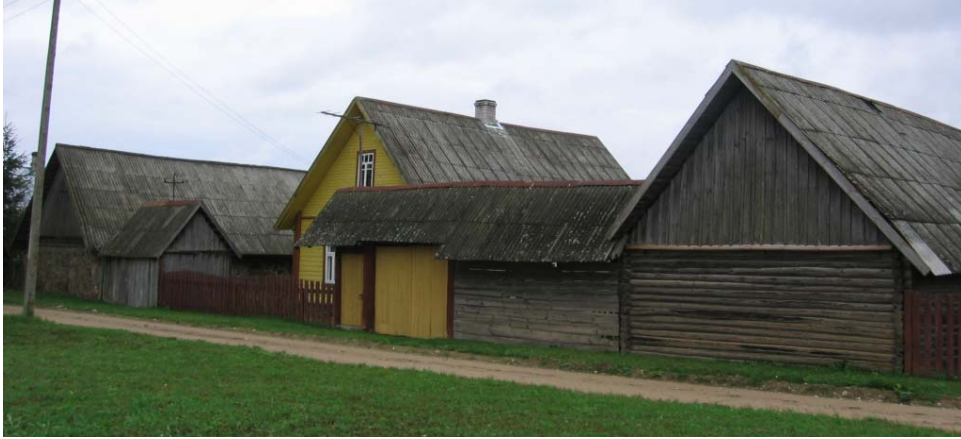
Joonis 1. Kolmerealise hoonestusega talu Tonja külas. Autori foto (2006).

Kahe- ja kolmerealisi õuesid esineb klassikalisel kujul praeguseks Meremäe, Värskä ja Mikitamäe valdades vähe. Misso valla setu külades sellist õue tüüpi selle töö autor kohanud ei olegi. Meremäe vallas on kolme- ja kaherealised õued jälgitavad veel näiteks Merekülä külas, mis on (olnud) klassikalisemaid tänavkülasid Meremäe vallas. Kolmerealist tüüpi on selle töö autor näinud Meremäe vallas veel Linsi ja Melso külas, nende tüüpide esinemine nimetatud vallas on pigem harv nähtus. Mõnevõrra rohkem esineb kahe- ja kolmerealisi õuesid praeguses Värskä vallas (näiteks Rääptsova, Matsuri, Tonja (joon. 1) külad).

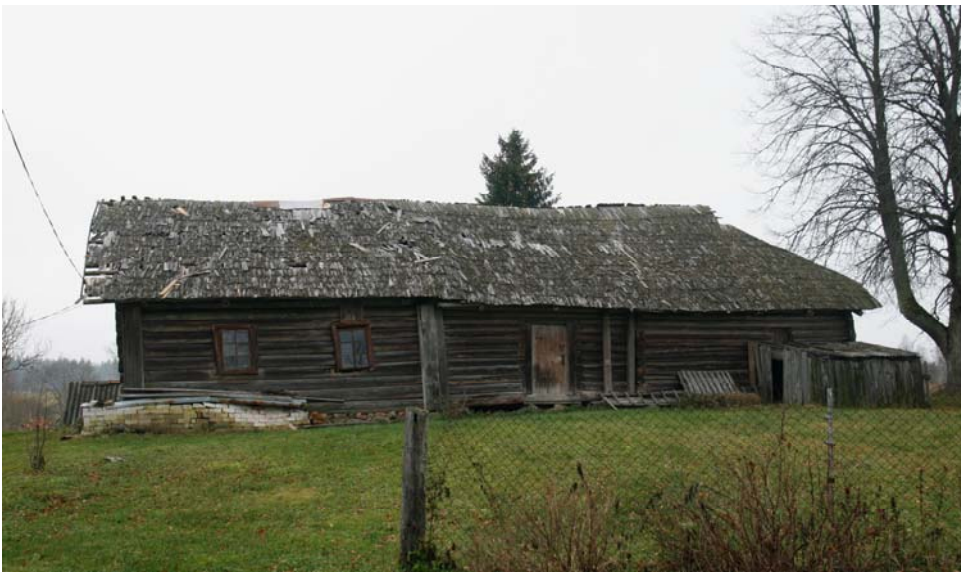
Joonis 2. Kolmeruumiline elumaja Tiilike külas. Foto Ahto Raudoja (2008).

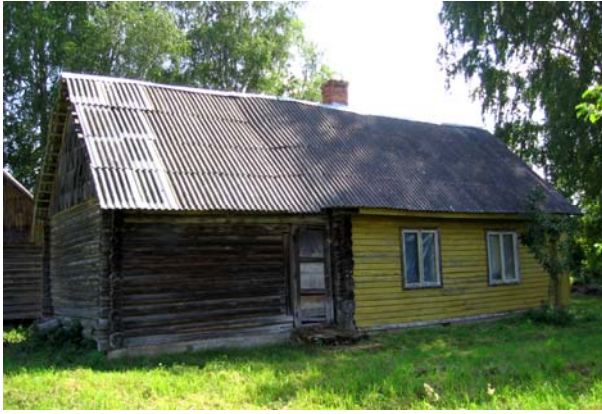
Joonis 4. Kaheruumiline elumaja Rääptsova külas. Autori foto (2007).

Teine elumaja tüüp (joon. 4-7) on kahe ruumiline, koosnedes vaid ühest toast ning eesruumist. Etnograafiaalases kirjanduses on rõhutatud, et selline hoonetüüp on „kehva setu“ tüüpiline elamu⁴⁹. Nimetatud hoonetüüpi on, kohati küll ümber ehitatuna, vaadeldavas piirkonnas praeguseni üpris palju säilinud.

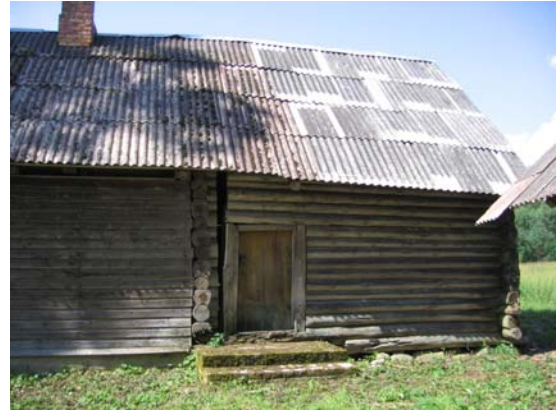
Joonis 5. Sama elumaja *seenise* esikülg. Autori foto (2007).

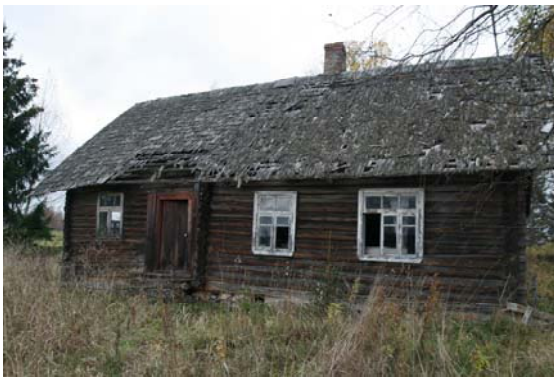
Joonis 6. Kaheruumiline elumaja Maaslova külas. Foto Ahto Raudoja (2008).

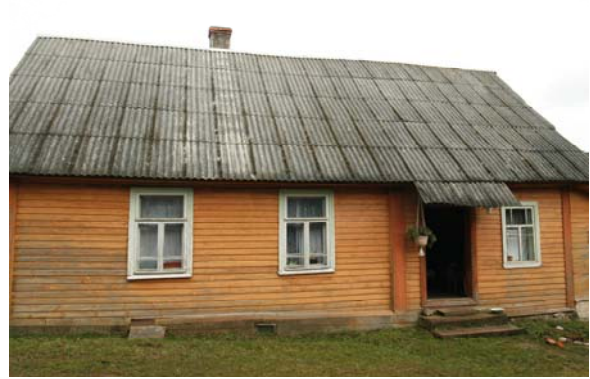
Joonis 7. Kaheruumiline elumaja Vedernika külas. Foto Ahto Raudoja (2008).

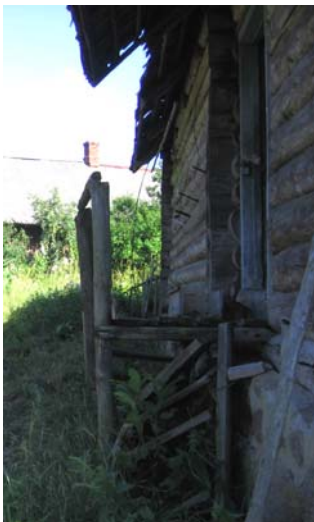
Joonis 8. Trepp elumaja tagaküljel Rääptsova külas. Autori foto (2007).

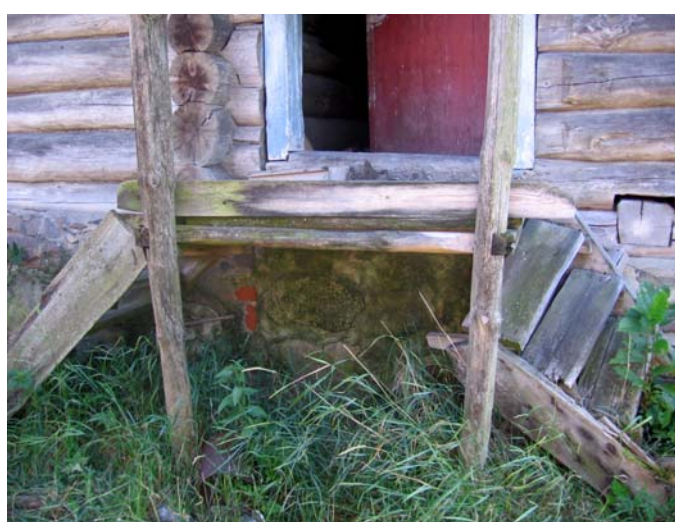
Joonis 9. Sama lähemalt. Autori foto (2007).

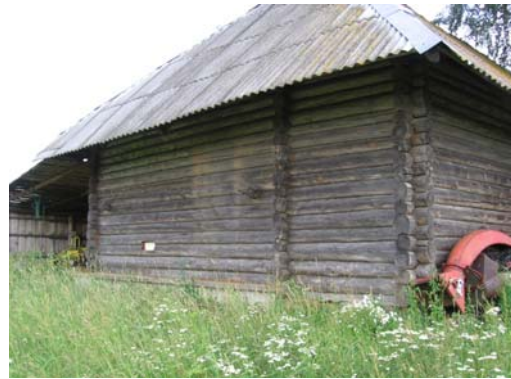
Joonis 11. Rehemaja Melso külas. Loodekülg- rehetuba ja aganik. Autori foto (2007).

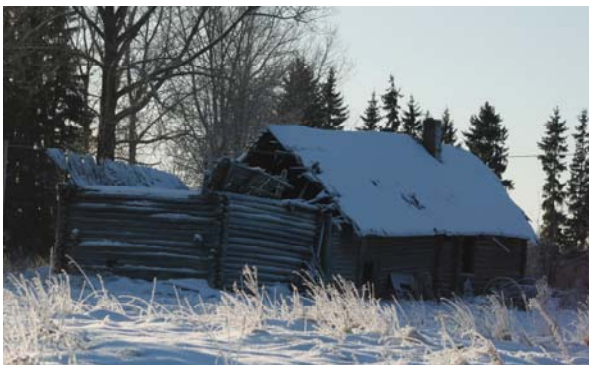
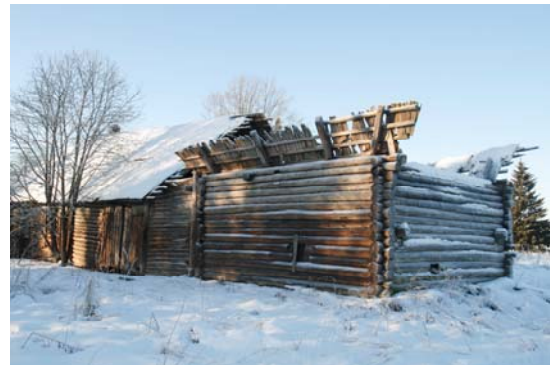
Joonis 13. Arvatav rehemaja Kõõru külas. Foto Ahto Raudoja (2008).

Joonis 14. Sama hoone Kõõru külas. Foto Ahto Raudoja (2008).

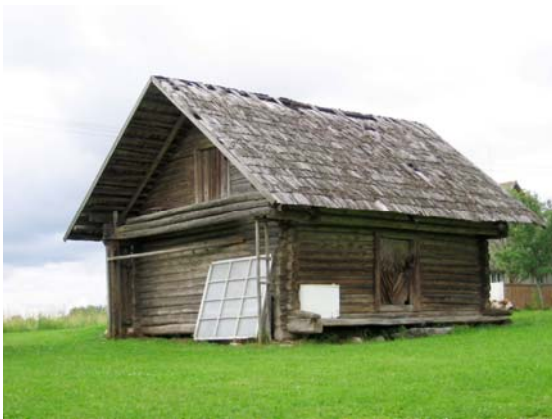
Joonis 17. *Päälikuga* ait Melso külas Kadaja talus. Foto Martiina Tiideberg (2007).

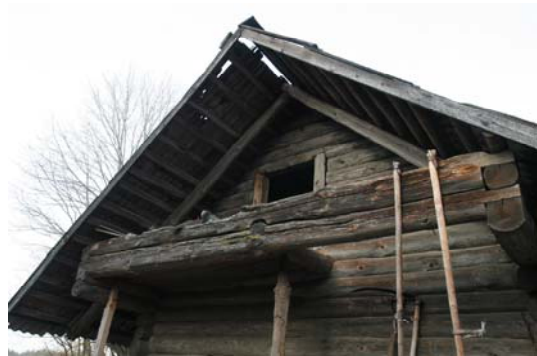
Joonis 18. Aida *päälik* Antkruva külas Mihkli talus. Foto Ahto Raudoja (2008).

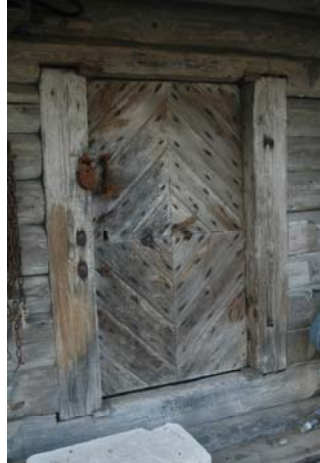
Joonis 22. Kalasabamustriga aidauks Antkruva külast. Foto Ahto Raudoja (2008).

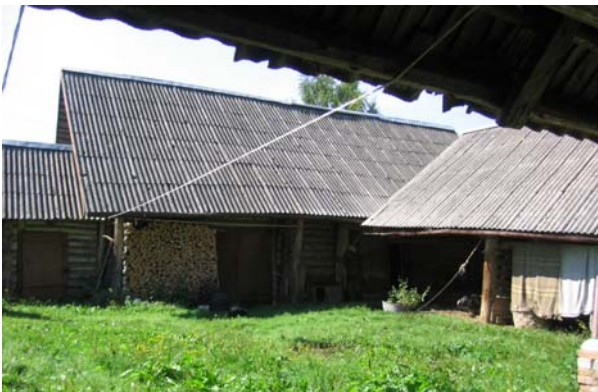
Joonis 23. Kundruse küla Tasanurme talu hooned. Vasakult: sealaut, tall, laut, varjualune. Autori foto (2006).

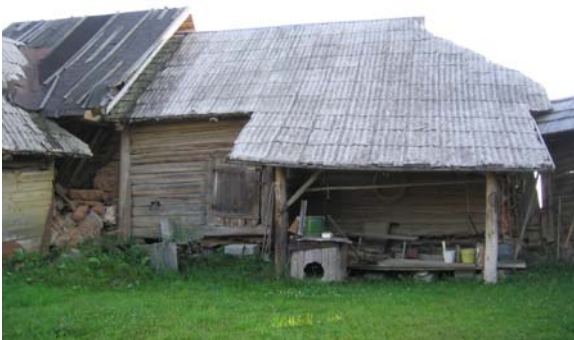
Joonis 25. Tobrova küla Koplioja (Luikjärve) talu *kõlgus* ja postidele toetuv varjualune. Autori foto (2005).

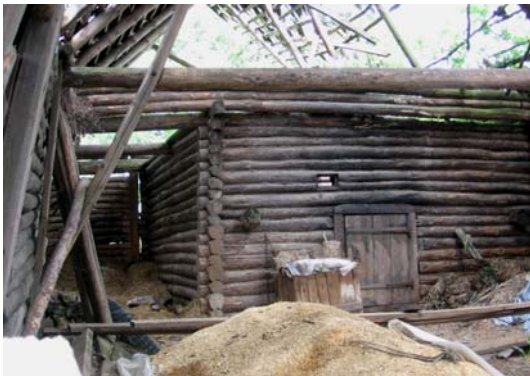
Joonis 29. Melso küla Kadaja talu rehe rehetuba ja aganik selle küljel. Autori foto (2007).

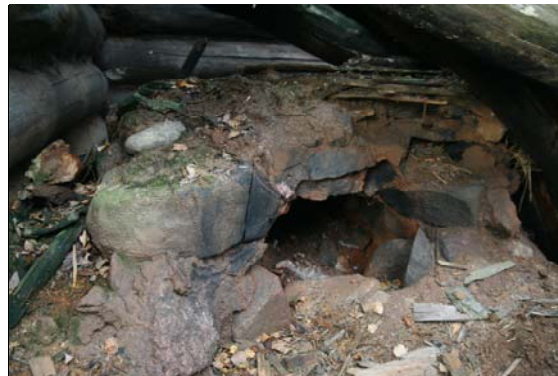
Joonis 30. Vasla küla reheahi. Foto Ahto Raudoja (2008).

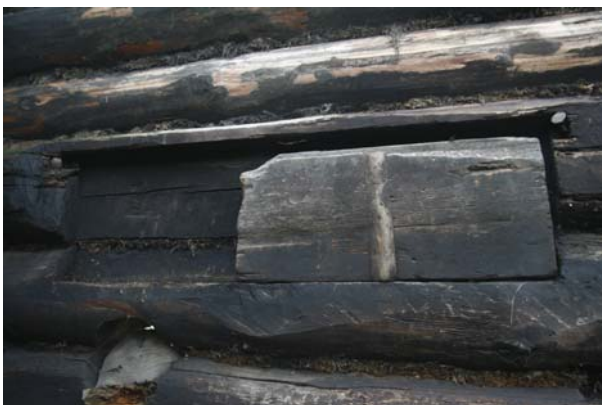
Joonis 31. Vasla küla rehe pajaava. Foto Ahto Raudoja (2008).

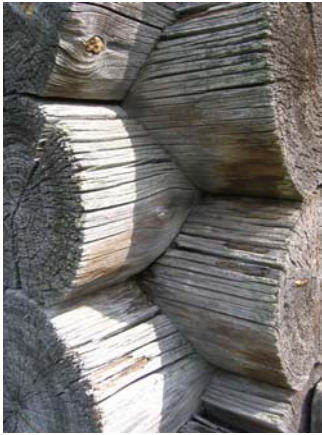
Joonis 40. Koerakaelanurk.

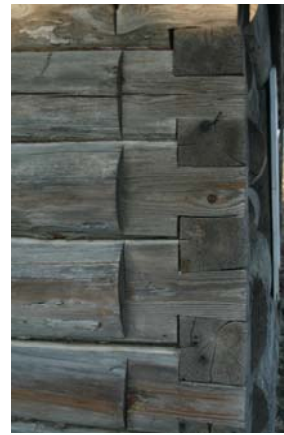
Joonis 42. Puhas- ehk tappnurk.

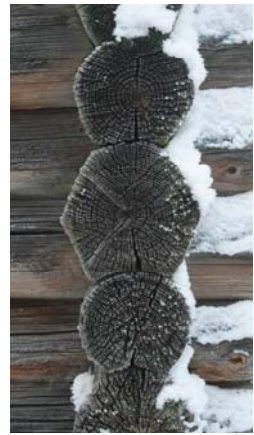
Joonis 43. Mõõgateranurk.

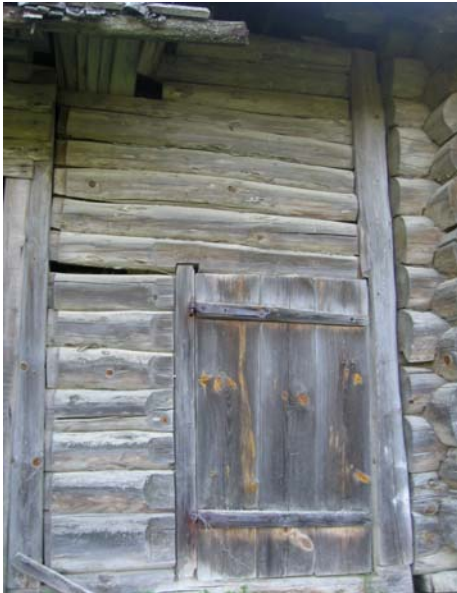
Joonis 44. Tobrova küla Koplioja talu tenderpostide vahele ehitatud väravasein. Autori foto (2005).

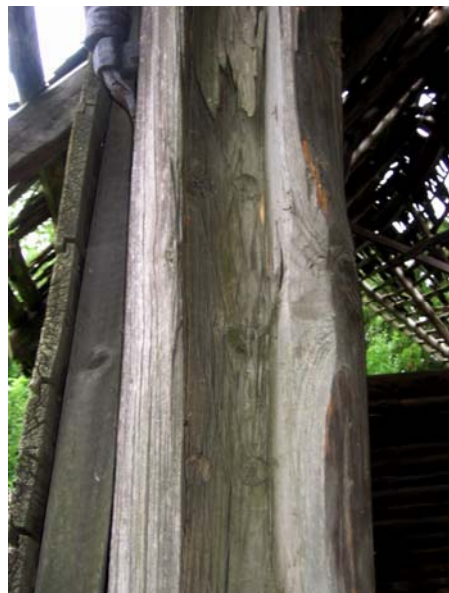
Joonis 45. Tenderpost. Autori foto (2007).

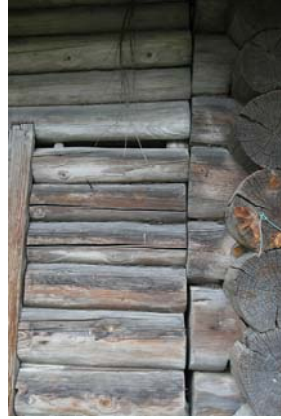
Joonis 47. Sama hoone toa ja *seenise* vaheline nurk. Foto Ahto Raudoja (2008).

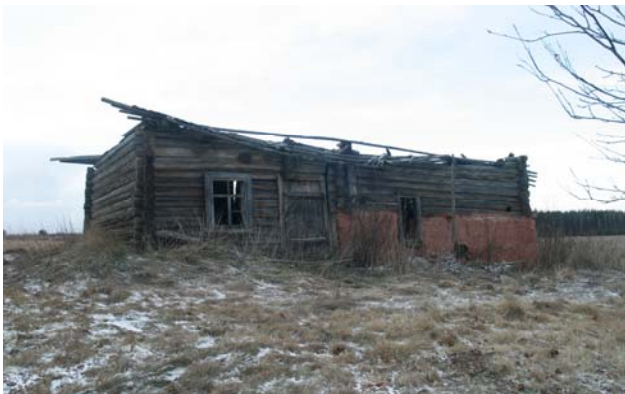
Joonis 50. Savist sokliosaga elumaja Miku külas. Foto Ahto Raudoja (2008).

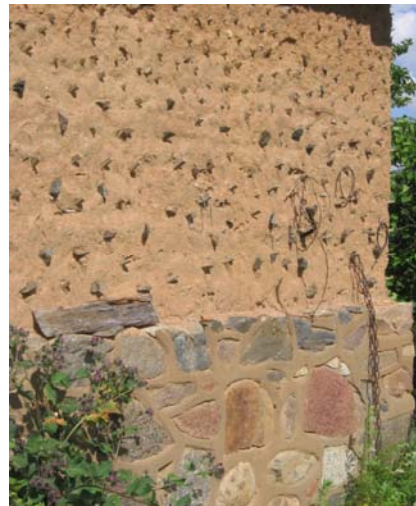
Joonis 51. Savist seintega laut Rääptsova külas. Autori foto (2007).

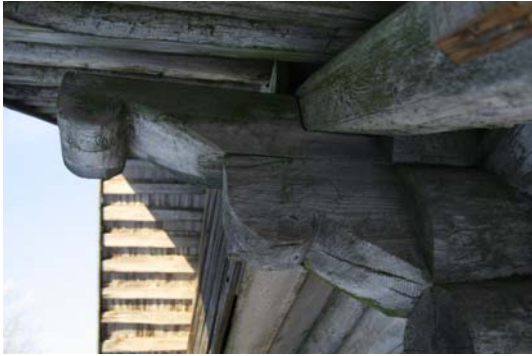
Joonis 52. Määsi küla Variku talu vana elamu sein murispuu ots. Foto Ahto Raudoja (2008).

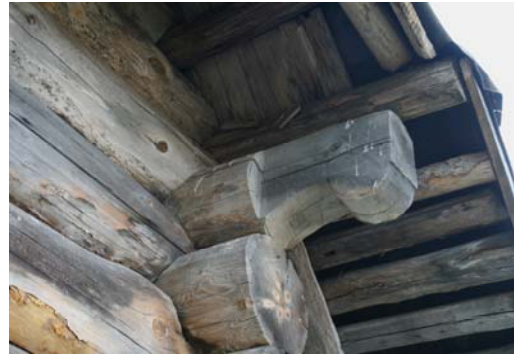
Joonis 53. Härmaküla Kopli talu elumaja sein murispuu ots. Foto Ahto Raudoja (2008).
