Sireli Ruusmaa

**1905.AASTAL PÕLENUD MÕISAD: KADUNUD ARHITEKTUURIPÄRAND JA
SELLE TAASTAMINE**

Magistritöö

Tartu 2019

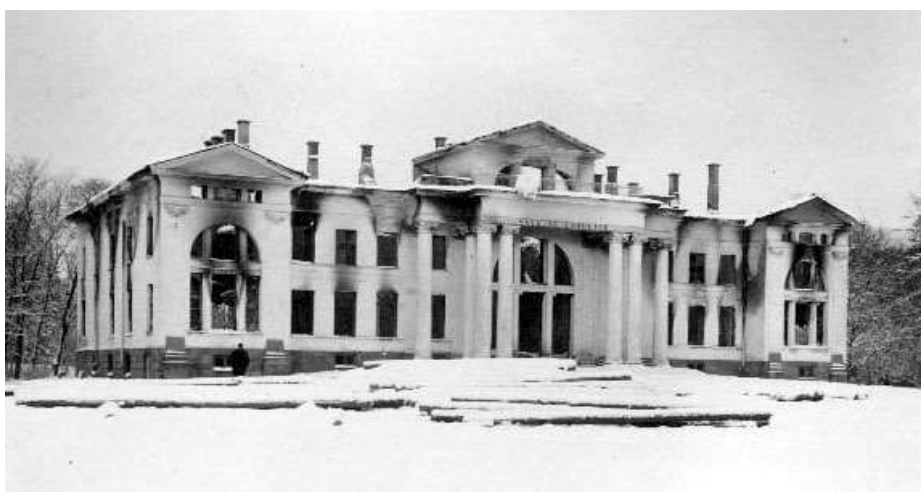
Järvakandi mõis pärast 1905.a ülestõusu käigus toimunud mõisate põletamist. 2016. Foto: Nikolai Königsfest, Eesti Ajaloomuuseum, AM _ 13814:3/a F 14385.

Mõis sai esmase esindusliku varaklassitsistliku kuju 1780.aastatel, mil mõisa omanikeks olid von Staalid. Kuid juba kümnekond aastat hiljem said omanikeks von Taubed, kes umbes 1820.aastatel lasid mõisa peahoone ümber ehitada kõrgklassitsistlikus stiilis. Tolleaegsest ümberehitusest sai Eesti mõisaarhitektuuri üks klassitsismi tippnäiteid.¹⁹¹ Peahoone oli suur soklikorrusega kahekorruseline ja lameda kelpkatusega kivihoone, mille keskosal oli viilkatusega pealeehitus. Hoonel olid nii ees- kui tagafassaadil kolmnurkviiludega kõvasti eenduvad külgrisaliidid. Esifassaadi keskosas oli ilma frontoonita kaheksa sambaga sammusportikus, millel oli voluutidega komposiitkapiteel ja eenduv keskosa. Külgrisaliitide nurkades olid pilastrid, millele toetusid profileeritud vööd, mille kohal omakorda olid enne

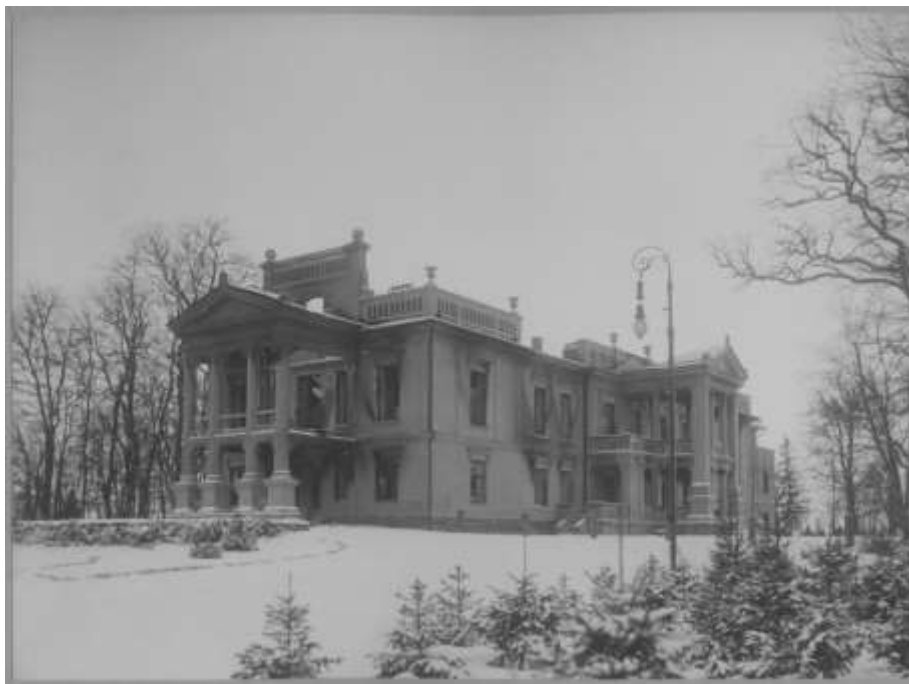
Tuhala mõis pärast 1905.a ülestõusu käigus toimunud mõisate põletamist. 1906. Foto: Nikolai Königsfest, Eesti Ajaloomuuseum, AM _ 13814:25/b F 14427.

eenduvad sammasportikused, kus pjedestaalidel olevatele ümarsammastele ja neljatahulistele piilaritele toetusid kolmnurkviil ja klassitsistlik talastik. Teise korruse kõrgusel läbi sammaste asusid balustraadidega rõdud.¹⁹⁶ Peale 1905.aasta põletamist püüti peahoonet küll hädapärase katusega taastada, nagu näiteks Järvakandi mõisatki, kuid alustatud tööd ei viidud enne võõrandamist lõpule ja jäädes peale seda kasutuseta, lammutati mõis 1930.aastatel ehitusmaterjaliks. Tänapäeval on säilinud ainult väike osa varemetest.¹⁹⁷ Mõisa põlenguaegne omanik oli Paul Hans Aleksander von Lilienfeld,¹⁹⁸ kellele ema müüs 1913.aastal ka Oru mõisa,¹⁹⁹ mis samuti 1905.aastal põletati. Erinevalt Tuhala mõisast on Oru mõis taastatud.²⁰⁰ Arvatavasti võeti väiksema mõisa taastamine enim ette, kuna seda oli odavam ja arvatavasti ka kiirem taastada. Arvestades seda, et Tuhala taastamistöodega siiski alustati, siis tõenäoliselt omanik lihtsalt ei jõudnud ajaliselt ja majanduslikult enne võõrandamist korralikult ehitustöid ette võtta. Paul von Lilienfeld pidi taastama kaks mõisat ning on täiesti arusaadav, miks ta alustas väiksemast peahoonest.

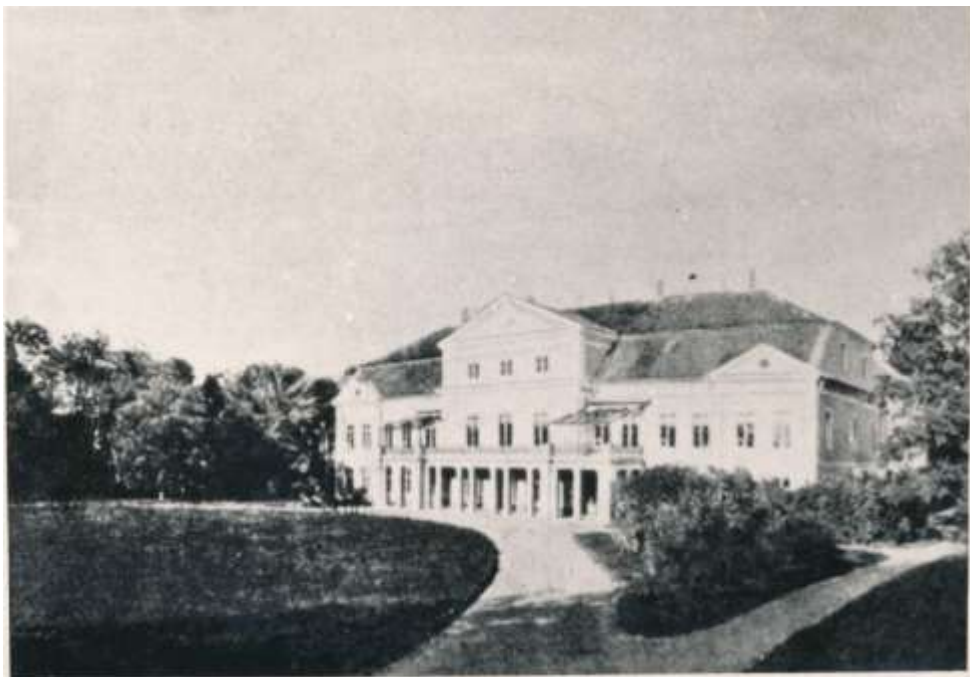
Vana-Vigala (Alt-Fickel) mõis Läänemaal. Enne 1905.a põletamist. Foto: Haapsalu ja Läänemaa Muuseumid, HM F 106:43 Ff.

Osad raamatud olid uunikumid.²¹⁴ Hinnanguliselt oli Vana-Vigala raamatukogus ja arhiivis umbes 22 000 raamatut ja umbes 5000 arhiivisäilikut.²¹⁵ Sarnaselt Ravila saatusele võis just raamatukogu ja arhiivi sisu olla põhjuseks, miks Vana-Vigala kahjusumma oli teistega võrreldes üüratult suur ehk 120 915 rubla.²¹⁶ Järgneval hommikul saabusid Vigalasse ka Vanamõisa ja Tõnumaa küla mehed, kes aitasid juba põletatud mõisahoonet veel korra põletada. Enne mässu mahasurumist jõudsid Vigalast läbi käia veel Märjamaa ja Paeküla mehed.²¹⁷ Peale mässu peahoone taastati ligilähedasel kujul ning taastamistööd kestsid kokku ligi üheksa aastat.²¹⁸

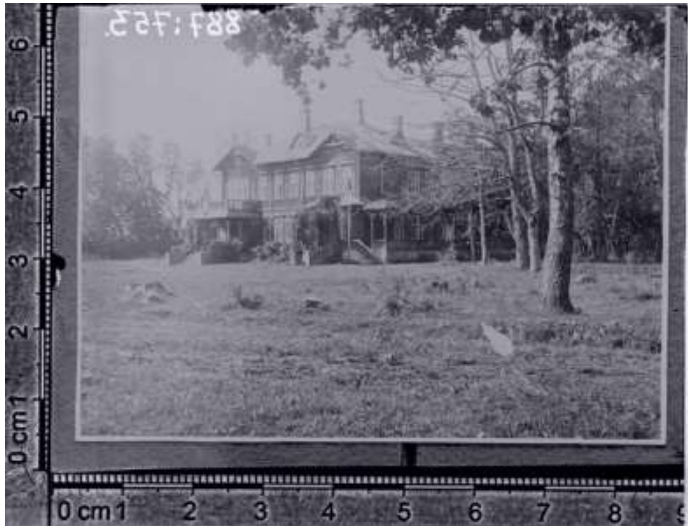
Tolli mõis (Pargenthal), härrastemaja, esiplaanil pargipuude kännud. ?. Foto: Eesti Rahva Muuseum, ERM Fk 887:753.

kahekorruseline puitmõis, mis on heimatstiilis.²⁴⁸ Piltidelt on näha ka, et mõisal tundus olevat mitu verandat ja vähemalt üks rõdu.²⁴⁹ 1920.aastatel jagati hoone omanike vahel ära ning peahoone lammutati. Selle asemel on nüüd ühekorruseline lihtne elamu.²⁵⁰

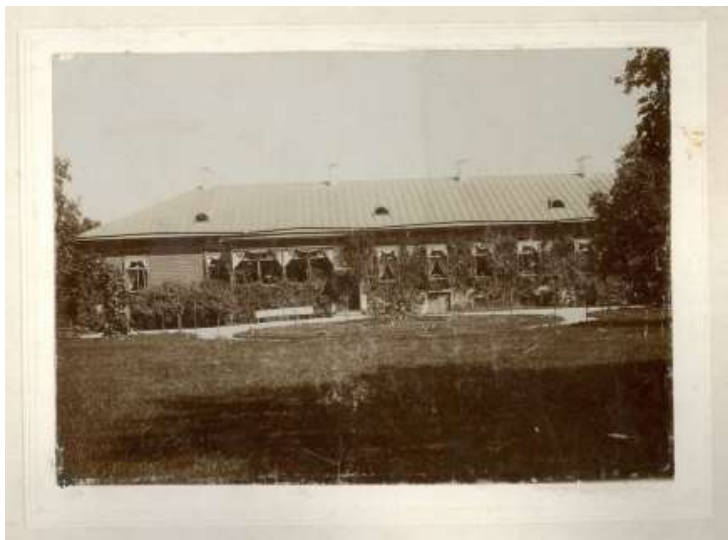
Laupa mõis enne 1905.a. põlemist. Foto: Järvamaa Muuseum, PM F 2046:6.

Laupa väikest ühekorruselist puitmõisat hakati ehitama 1853.aastal, kui Frommhold Otto von Taube naise võttis ja hakkas isalt saadud vana, väikese ja halvas seisus oleva 18.sajandist pärit kivist mõisahoonet asemel elamiskõlblikku mõisasüdant ehitama. Puitmõis pühitseti sisse 1856.aastal. Uus hoone tehti insener Heinrich von Schonerti plaanide järgi. Peale peahoone valmimist tehti korda ka mõisa park. Sajandi lõpuks oli hüljatud ja kaootilise välimusega mõisast saanud uuem ja eeskujulik mõisanäide sealses piirkonnas.²⁵¹ Säilinud fotodel on põlengueelset Laupa peahoonet küll peaaegu täielikult näha, kuid kahjuks ei ole kõik detailid täiesti nähtavad või eristatavad. Põlengueelne mõisahoonet oli väike ühekorruseline puitehitis, mis meenutab pigem suuremat talumaja kui uhket esinduslikku mõisahoonet. Vanadelt fotodelt on näha, et historitsistlikul hoonel oli kõrgel soklikorral tiheda ruudustikuga aknad, küllaltki lame valtsitud plekist kelpkatuse koos tagasihoidliku räästakarniisi ja viie korstnaga. Aknad on foto järgi rõhtimpostiga. Alumised raamid on prosspulkadega jaotatud kolmeks ja üleval on veel kaks framuugi ruutu. Akende kohal on lihtsad karniisid. Esi- ja tagafassaadil on mõlemal pool 4 katuseuuki. Taga on terrass, kuhu pildi järgi tundub, et viib kolm klaasidega ust. Sissekäigu ees on veranda, millel näib olevat neogooti elementidega framuugid. Hoone ees oli väike ringtee ja tagafassaadi juurest läks trepp jõeni.²⁵²

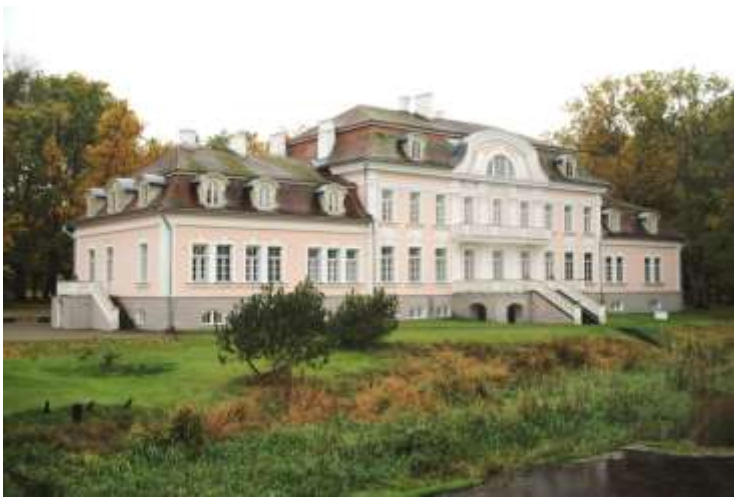
Laupa mõisa peahoone. 2017. Foto: Autori foto.

Uue peahoone ehitamiseks oli von Taubel rahaliselt küllaltki soodne aeg, kuna eelmisel sajandil rajatud Türi puupapivabriku sissetulekud võimaldasid natukene suuremat ehitustööd ette võtta. Projekt telliti 1910.aastaks arhitekt Jacques Rosenbaumilt ning 1913.aastaks kerkis Pärnu jõe äärde uhke juugendi mõjutustega barokne kivihoone. Perekond ei saanud mõisahoones kahjuks väga kaua enne võõrandamist elada. Peale võõrandamist sai Laupa mõisast juba 1922.aastal kohalik kool ning on seda tänapäevani.²⁵³

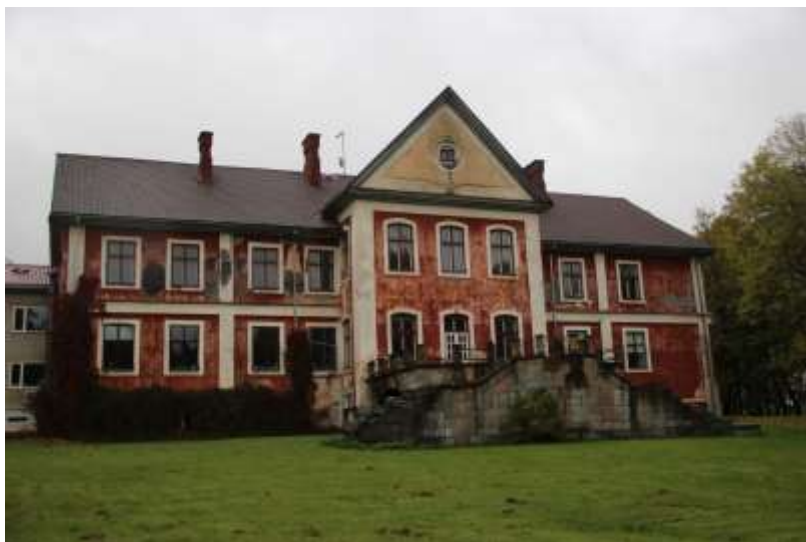
Ravila mõisa peahoone tagant. 2017. Foto: Autori foto.

Põlengujärgsete fotode järgi jäid Ravila mõisal suurem osa mõisa kehandist püsti. Samuti säilis ka tagahoovi viiv uhke vabatrepp.²⁸² Uus lihtsustatud kujul taastatud historitsistlik mõisahoone ehitati umbes aastatel 1908-1910 ning oli varajasemast väiksem. Hoone tehti kahekorruseliseks ja keskrisaliidil jäi lisakorruse asemel hoonest kõrgemaks ainult risaliidil asuv kolmnurkfrontooni osa. Vanale sarnaselt jäi hoonele küllaltki kõrge soklikorrus. Hoone parempoolne tiib lammutati osaliselt ja tehti peahoonest eraldiseisvaks. Vana murdkelpkatuse asemel tehti nüüd viilkatus. Üldpildis tundub hoone olevat küllaltki sümmeetriline²⁸³ ja mõlemalt poolt sarnase tegumoega, erinedes ainult selle poolest, et tagafassaadi keskosa on eenduv ja selle ees on suur kivitrepp.

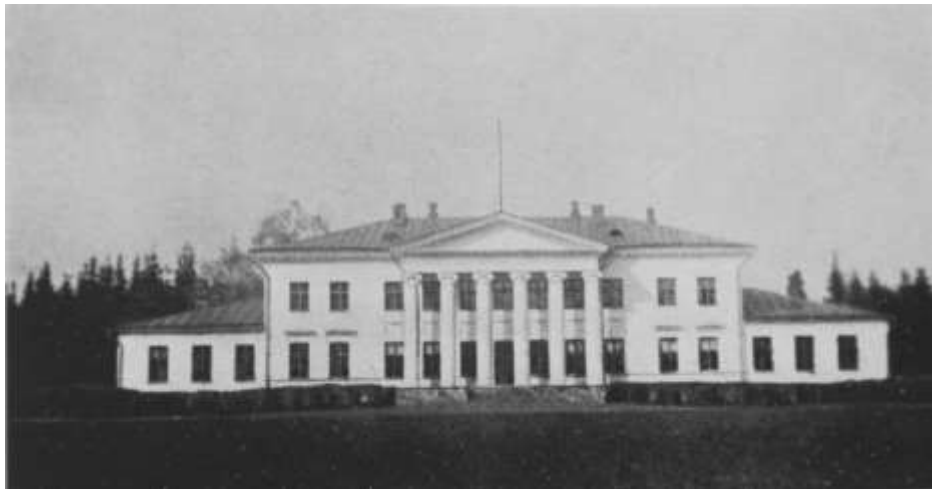
Kohila mõisa peahoone enne 1905.aastat. Foto: Pirang, Heinz. *Das baltische Herrenhaus. Teil 2, Die Blütezeit um 1800* (Riga, Jonck & Poliewsky, 1928).

kahekorruselise keskosa. Sammaste kohal oli lihtne kolmnurkfrontoon. Sammaste taga sambavahedes oli ülemisel korrusel seitse akent, millest keskmise all oli esimese korruse aknareas akna asemel esiüks. Väikese vahega mõlemal pool seitsmest keskmisest aknast on kahekorruselisel osal veel kaks akent kummalgi korrusel. Ühekorruselised osad mõlemal pool hoonet on kolme aknaga. Tänapäevaks on portikuse osa täielikult muutunud.²⁹⁵

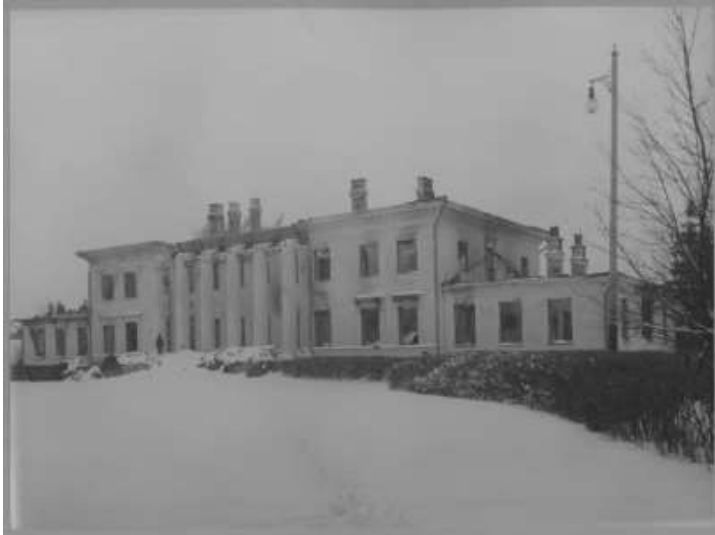
Kohila mõis pärast 1905.a ülestõusu käigus toimunud mõisate põletamist. 1906. Foto: Nikolai Königsfest, Eesti Ajaloomuuseum, AM _ 13814:7/a F 14392.

Põlengujärgsetel 1906.aasta fotodelt on näha, et Kohila mõisa peahoone suudeti võrreldes teiste mõisatega küllaltki hästi päästa. Fotodelt on näha, et puudu on nii katus kui ka kolmnurkfrontoon, kuid kehand ja isegi sambad on säilinud. Samuti on 1906.aasta fotodelt paremini näha ka peahoone küllaltki silmatorkavalt eenduv karniisiosa. Tänapäevastel fotodel on Kohila mõisa kahekorruselisel keskosal näha hammasfriisi ning kuigi vanemad fotod on kvaliteedilt udused ja kaugvõttena pildistatud, tundub siiski, et põlengueelselt oli peahoone samuti hammasfriis, mis säilis isegi peale tulekahju.²⁹⁹

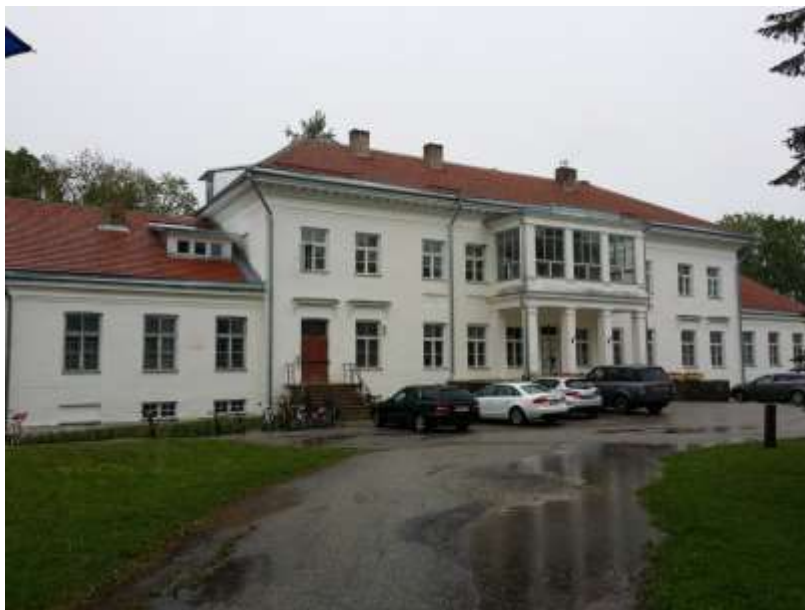
Kohila mõisa peahoone eest. 2017. Foto: Autori foto.

Silmatorkavalt puudub Kohila mõisa peahooneel selle algne portikus, mille asemel on ehitatud hoopiski neljale lihtsa neljatahuselise kapiteeliga sambale kinnine veranda. Lisaks neljale sambale on esimesel korrusel ka vastu seina sammastega samas stiilis pilastrid. Teisel korrusel olev veranda on viie suure aknaga, millest kolm on esiküljel ja kummalgi küljel on veel üks. Kolmnurkfrontoon puudub täielikult. Sammastel veranda laius on eelnevast portikusest väiksem, mistõttu on eelnevaga võrreldes kummaltki poolt veel üks aken sammaste varjust väljas. Erinevuste hulka kuulub ka asjaolu, et kunagi põlengujärgselt on kahekorruselisest osast kõige vasakpoolsem esimese korruse aken tehtud ukseks, kuhu viib kõrge trepp. Samuti on mõlemale ühekorruselisele tiivale ehitatud katuse keskosale kolme aknaga väljaehitised. Katusel olevaid väljaehitisi on märgata ka kahekorruselise osa küljeviiludel.³⁰² Tiibehitiste põlengueelsed kelpkatused on nüüd asendatud viilkatustega.³⁰³

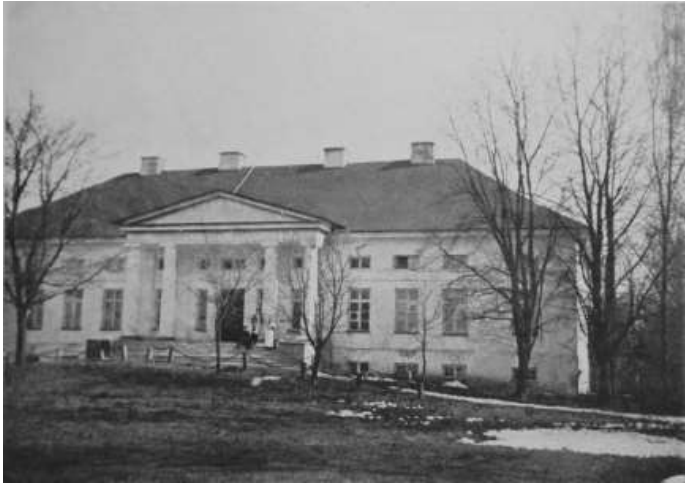
Paunküla mõisa peahoone enne 1905.aastat, Foto: Pirang, Heinz. *Das baltische Herrenhaus. Teil 2, Die Blütezeit um 1800* (Riga, Jonck & Poliewsky, 1928).

all tundub olevat karniis, mis eraldab poolkorruse hoone põhikorrusest. Taoline eraldusviis on ka soklikorruse kohal, kus oli soklikarniis. Fotel oleva puu tagant paistab ka mõisa esifassaadi külgedel olevad liigendatud pinnaga osad..³²⁶

Põlenud hoone taastati umbes 1910.aastal. Mõisaportaali andmetel oli hoone historitsistlik,³²⁷ kuid Muinsuskaitseameti järgi oli tegu eklektilises laadis ehitisega.³²⁸ Küll aga on põlengujärgsel fotol kindlasti näha suuri arhitektuurilisi muudatusi. Täielikult on kadunud peahoone portikus ning mezzanino. Alles jäeti võlvidega suur kivitrepp. Sissekäigu kohal oli ažuurse segmentaknaga varikatus. Samuti on esifassaadi külgrisaliitidel olevatest akendest tehtud kaaraknad, mis veel 1906.aasta foto järgi ei tundu kaarjad. Risaliidi kohal on katust ehtimas balustraadid. Sissekäigu kohal oli balustraadiga ja väikese kolmnurkfrontooniga astmikfrontoon, millest mõlemale poole jäi balustraad.³²⁹ 1950.aastatel on astmikfrontoon ja balustraadid maha võetud ja hoonele on juurde ehitatud teine korrus.³³⁰ Tänapäevaks on mõis

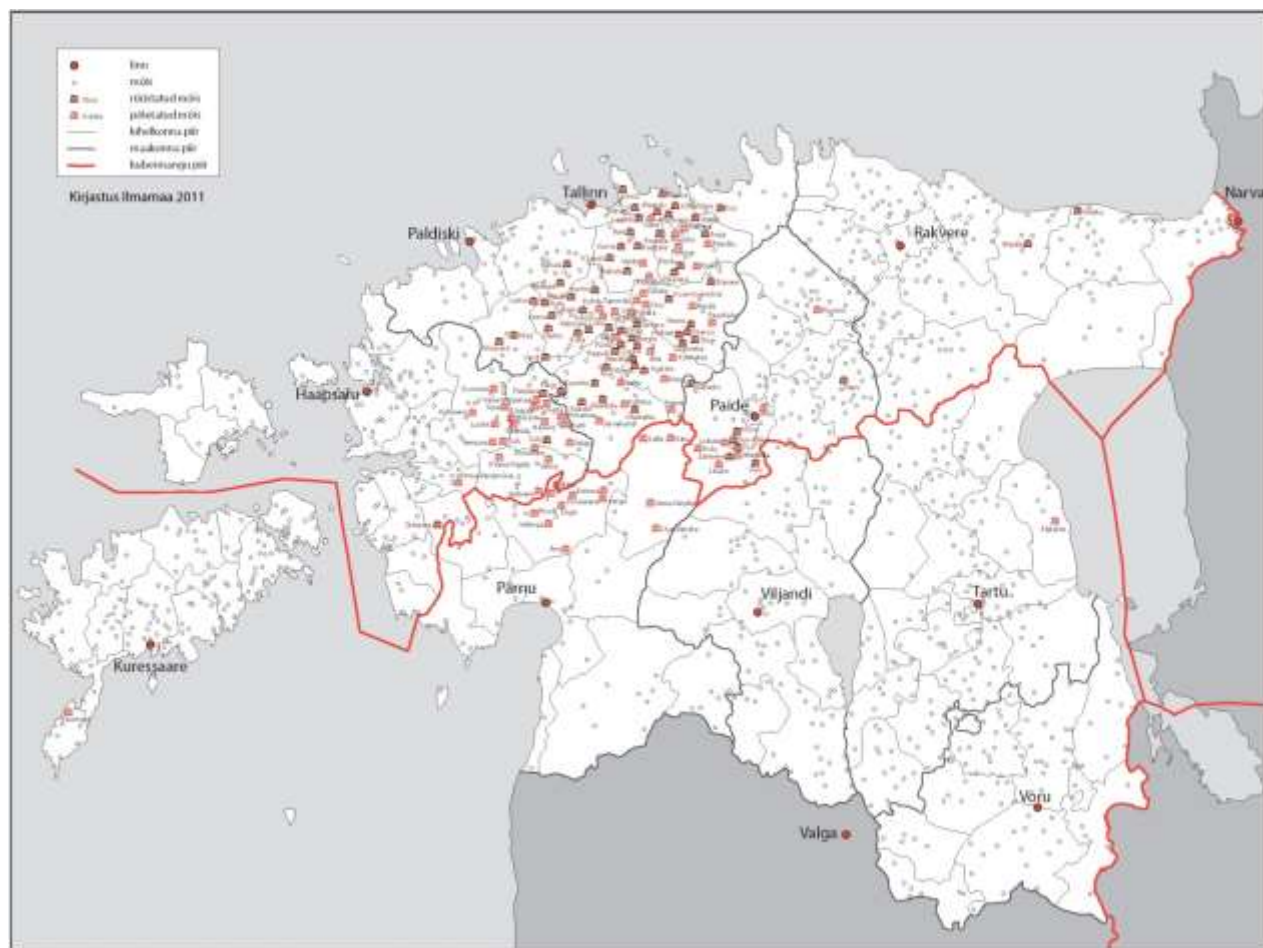
Lisa 1. Kaart

1905.aastal põlenud ja rüüstatud mõisate kaart. Kaart on koostatud Ilmamaa kirjastuse poolt 2011.aastal ilmunud Mihkel Aitsami raamatu "1905.aasta revolutsioon ja selle ohvrid Eestis" tarvis. Kaardi leiab raamatu sisekaanelt. Kaart on saadud otse Ilmamaa kirjastuselt.
