ТАЛЛИНСКАЯ ГОРОДСКАЯ СТЕНА

TALLINNER STADTMAUER

R. ZOBEL ■ TALLINNA LINNAMÜÜR

KIRJASTUS ■ EESTI RAAMAT ■ TALLINN 1966

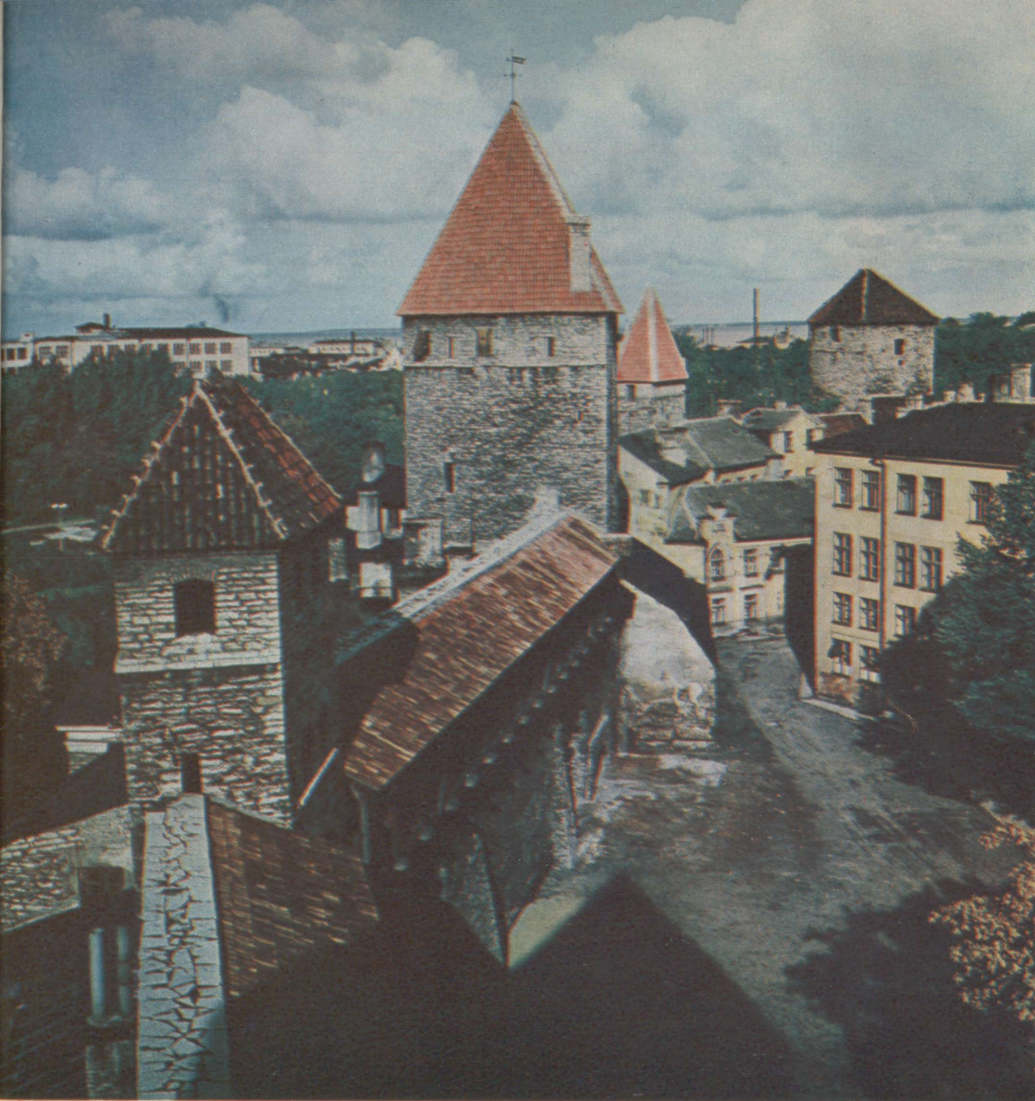
1. LINNAMÜÜRI LÕIK NUNNATORNI JA KULDJALA TORNI VAHEL; RESTAUREERITI
1959.—1960. a. KUI NÄIDE TALLINNA LINNAMÜÜRI ILMEST XVI SAJANDIL.

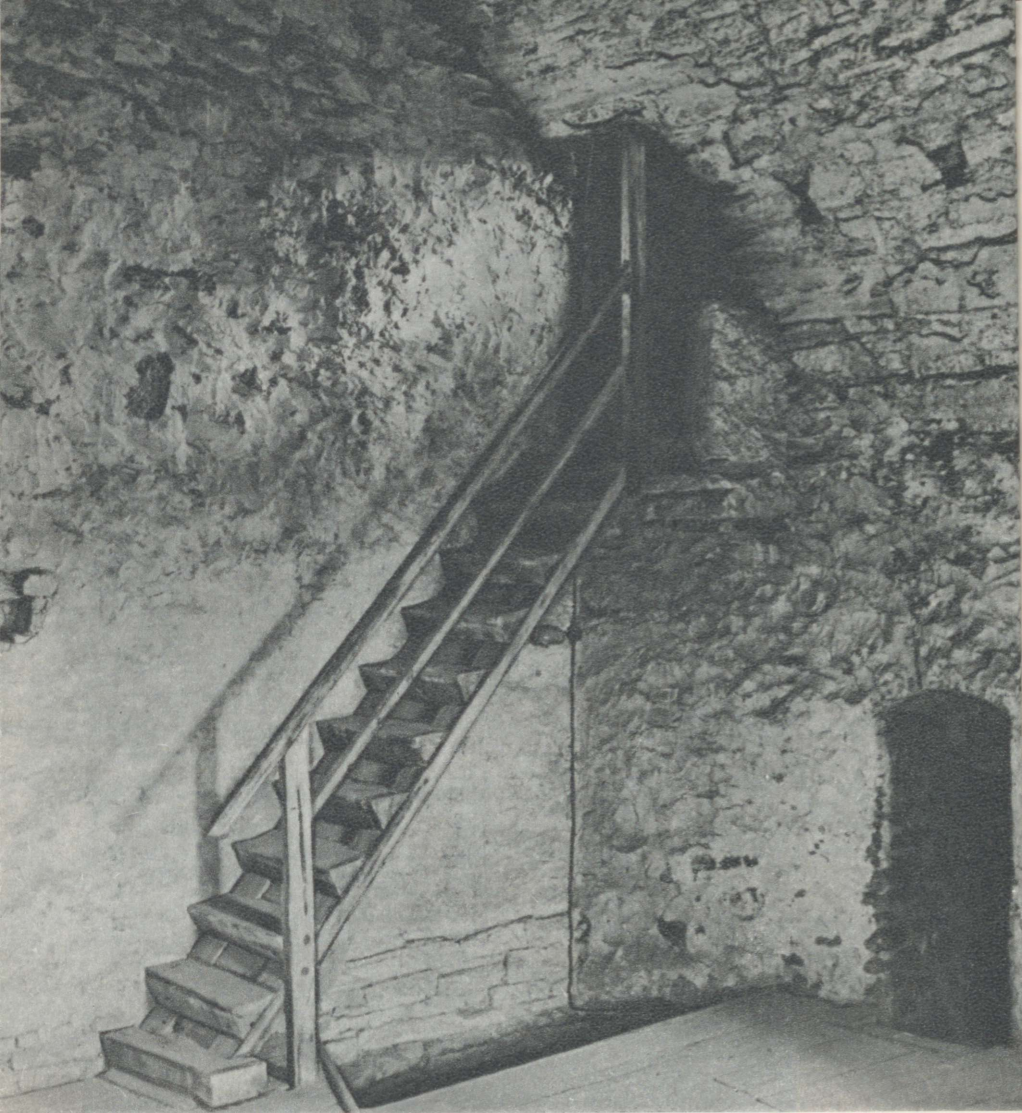
12. KULDJALA TORNIS ON SÄILINUD VANA PUITTREPP, MIS ÜHENDAS
KAITSEKORRUSEID.
13. KAMINA- JA TREPISÕLM KULDJALA TORNI ÜLEMISEL KAITSEKORRUSEL . . .
14. . . . JA LASKEAVA ALUMISEL KAITSEKORRUSEL.

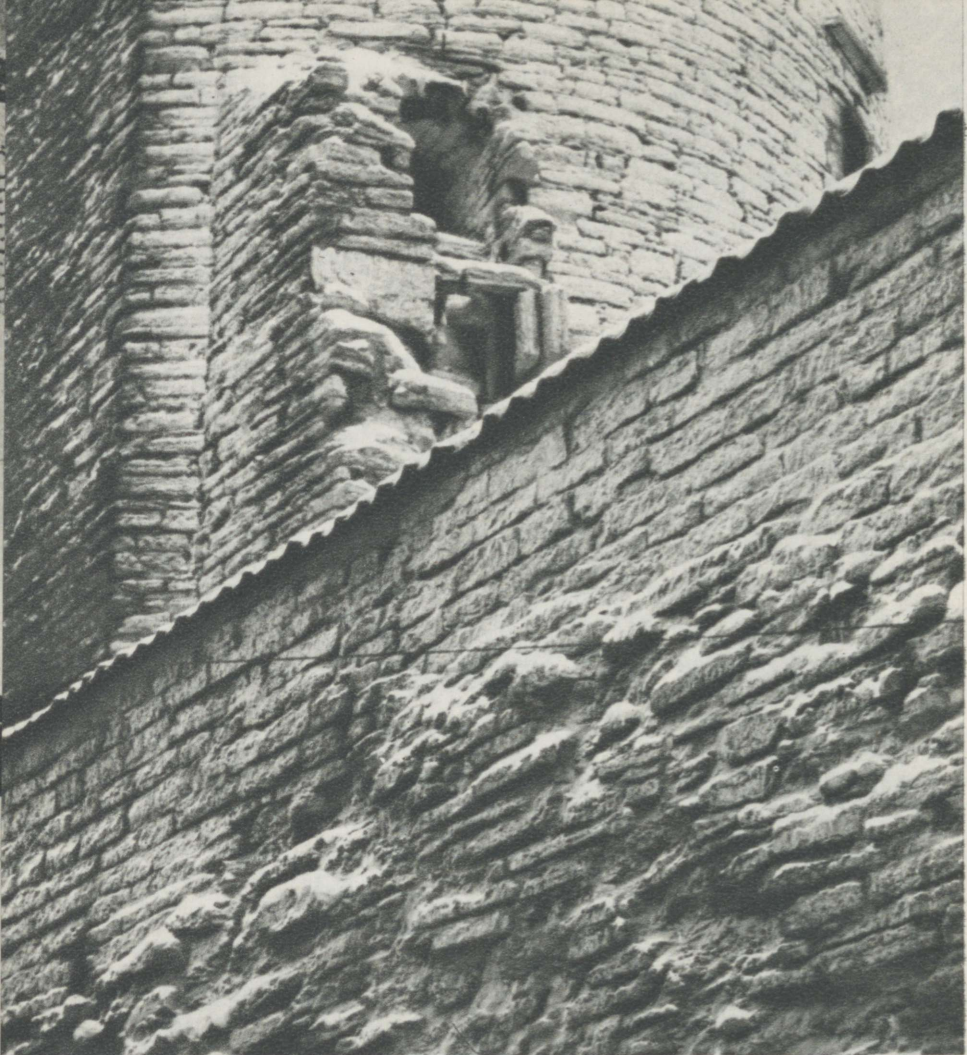
28. MÜURI KÕRSEM OSA – RINNATIS ON VARISENUD. TEMA ENDIST KORGUST
MARKEERIVAD JÄLJED GRUSBEKE-TAGUSEL TORNIL.

29. SKILMED WULFAPDI-TAGUSEST TORNIST, MIS OLID VARISENUD JUBA XVIII SAJANDI
ALGUL.

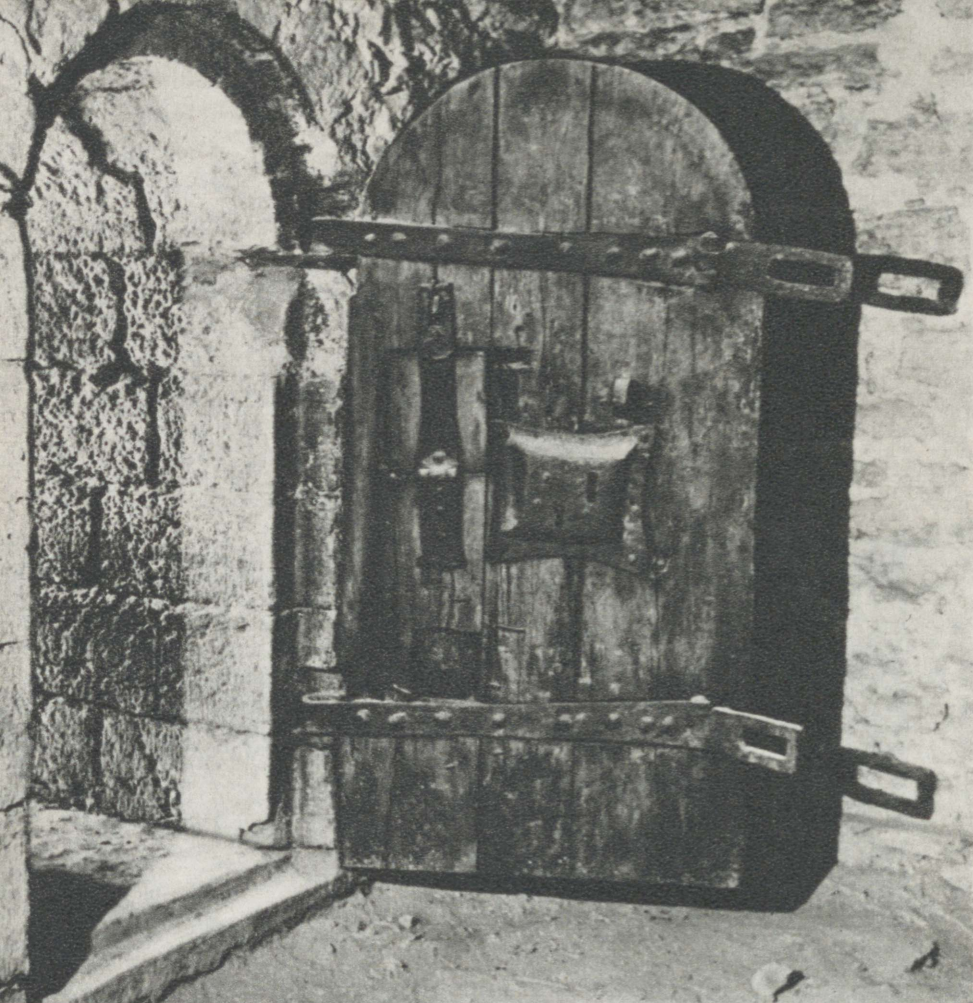
38. BREMENI TORNI ÜLEMISE VANGLARUUMI UKS.
39. TORNI ALUMISE KAITSEKORRUSE LASKEAVA (VALJAST).
40. TORNI ÜLEMISE VANGLARUUMI VALGUSAVA . . .
41. . . . JA ALUMISE VANGLARUUMI VALGUSAVA (VALJAST).

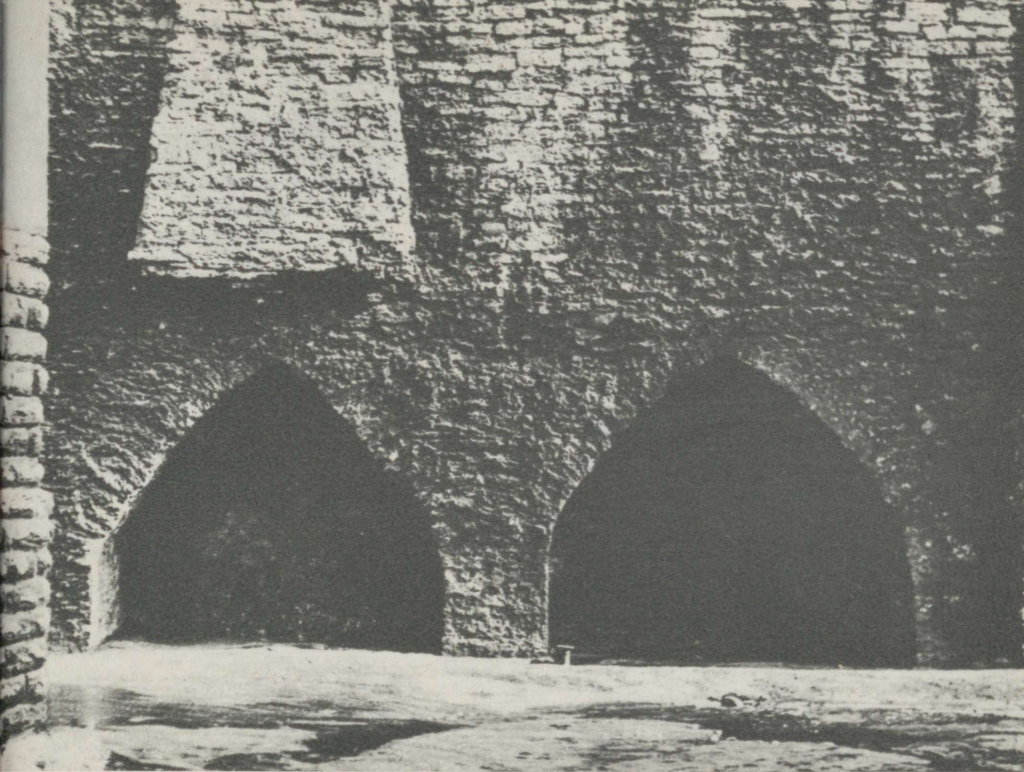
44. VIRU EESVÄRAVA KOLGTORNID.

45. FRAGMENT LINNAMÜÜRI SISEKÜLJEST ENDISE DOMINIIKLASTE KLOOSTRI KOHAL.
KAARNISID KUULUVAD SIIN TEISE EHITUSJÄRKU, KONTRAFORSID KOLMANDASSE.

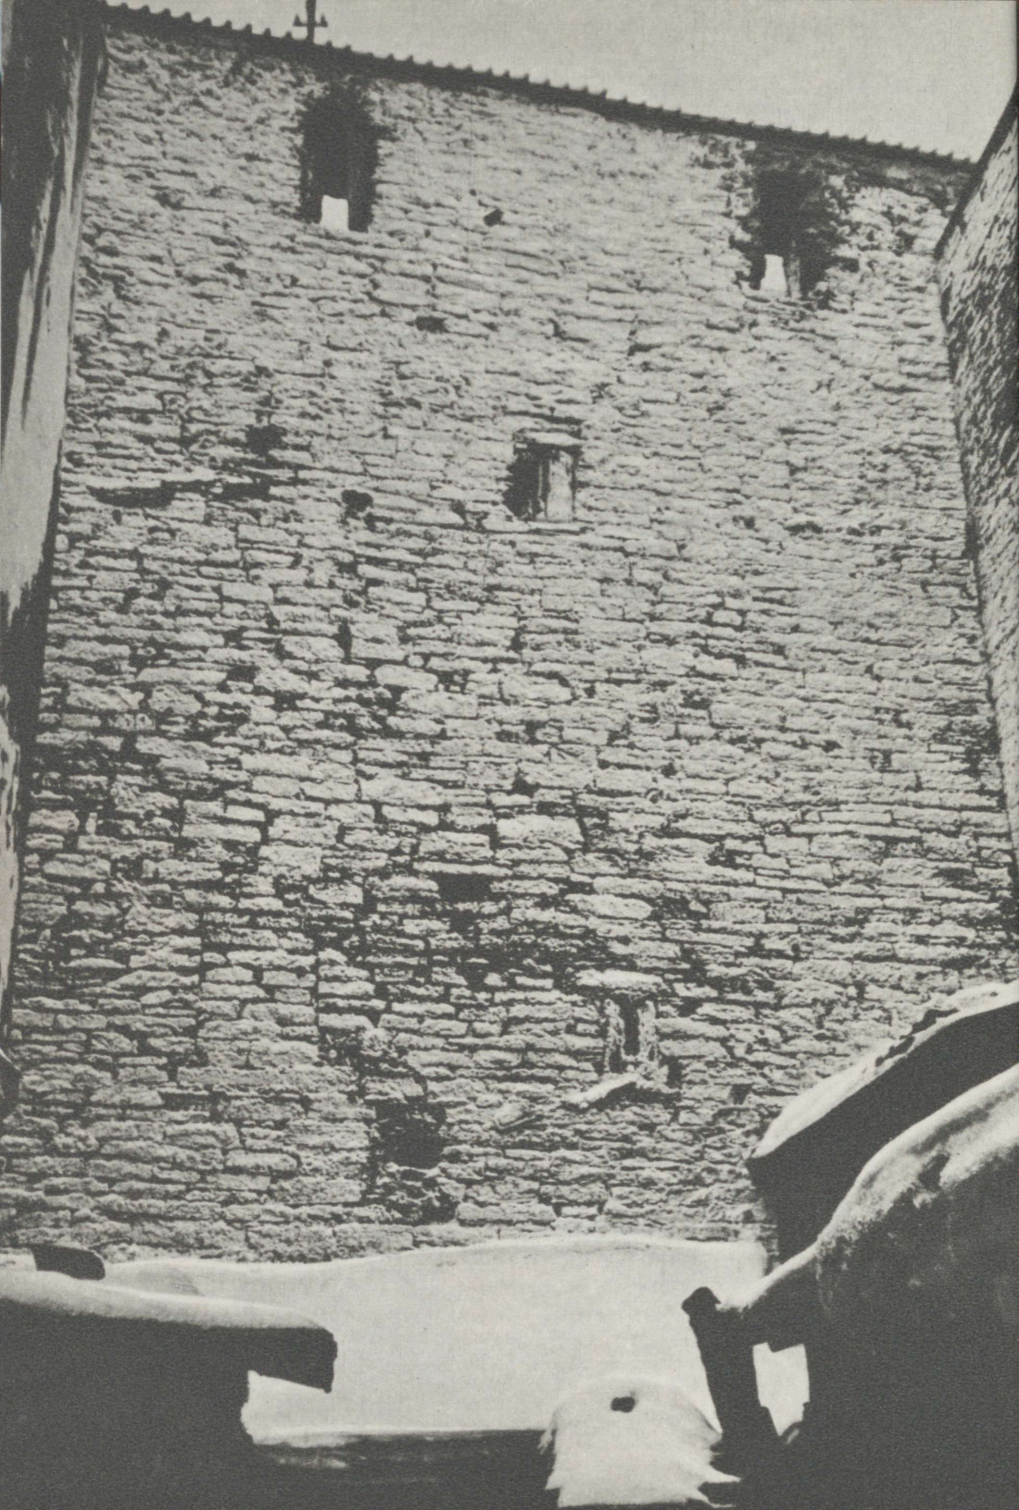
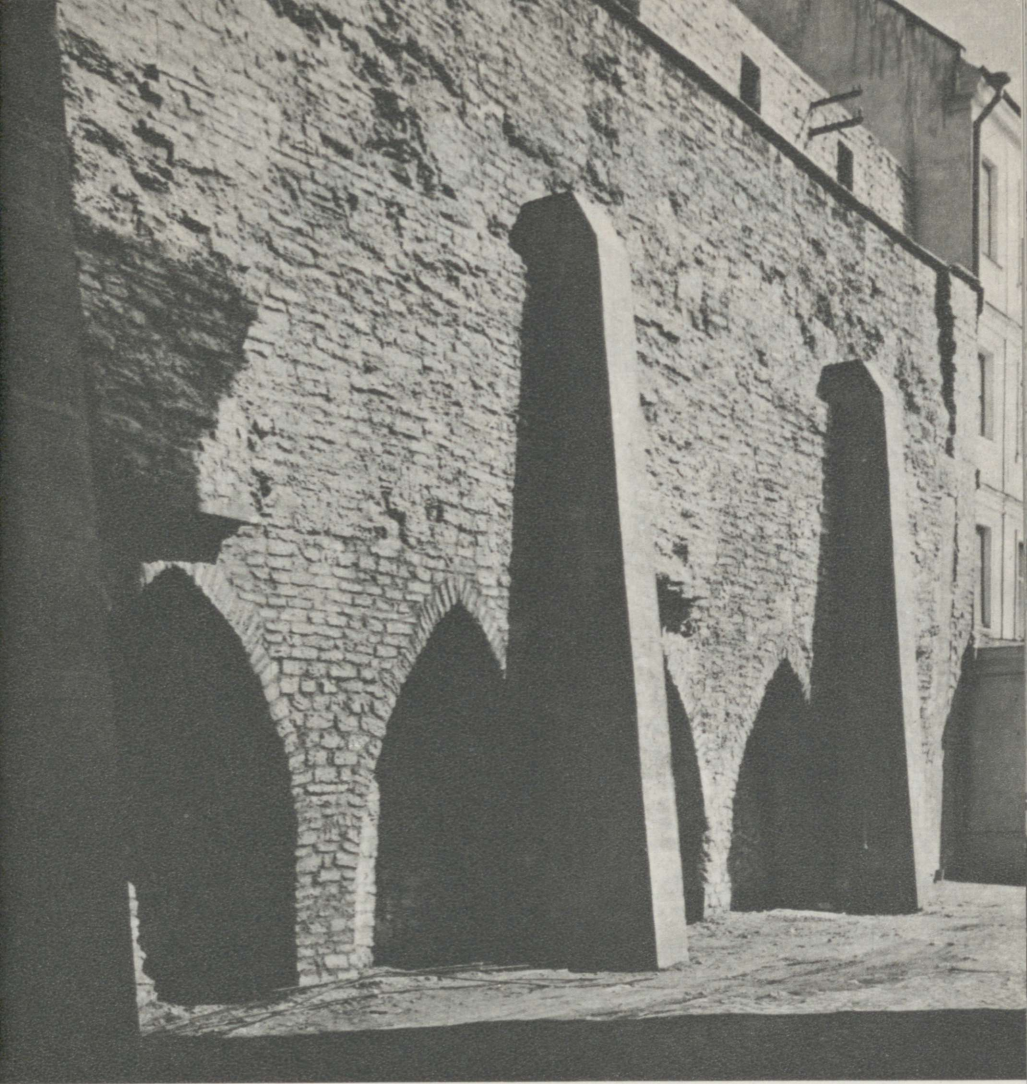
46. FRAGMENT LINNAMÜÜRI VÄLISKÜLJEST ENDISE DOMINIIKLASTE KLOOSTRI KOHAL. MÜÜRIPILDIS ON ERALDATAVAD KOLME EHITUSJARGU LASKEAVAD.

47. LINNAMÜÜR HELLEMANI TORNI JA ENDISE VIRU VÄRAVA VAHEL; TOESTATI JA KONSERVEERITI 1960.–1962. a.

46. Kappale kaupunginmuuria ulkoapäin entisen Dominikaaniluostarin kohdalla. Muurissa näkyy kolmen rakennusvaiheen ampumareivät.
47. Hellemanin tornin ja entisen Virun portin välistä kaupunginmuuria. Sitä kunnostettiin ja säilöttiin vu. 1960—62.
