Triinu Jairus

**Muutused Kasari ja Rannamõisa-Rõude delta jõesuudmete arengus
aastatel 2005-2013**

bakalaureusetöö

Tartu 2014

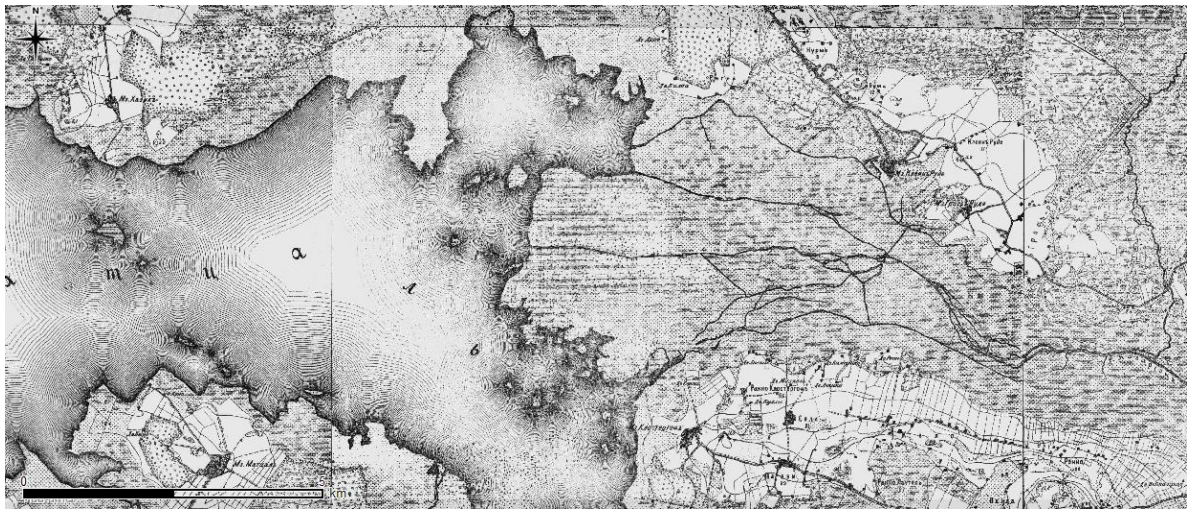
Joonis 1. Kasari jõe alamjooks 1903. a Vene 1-verstasel kaardil.

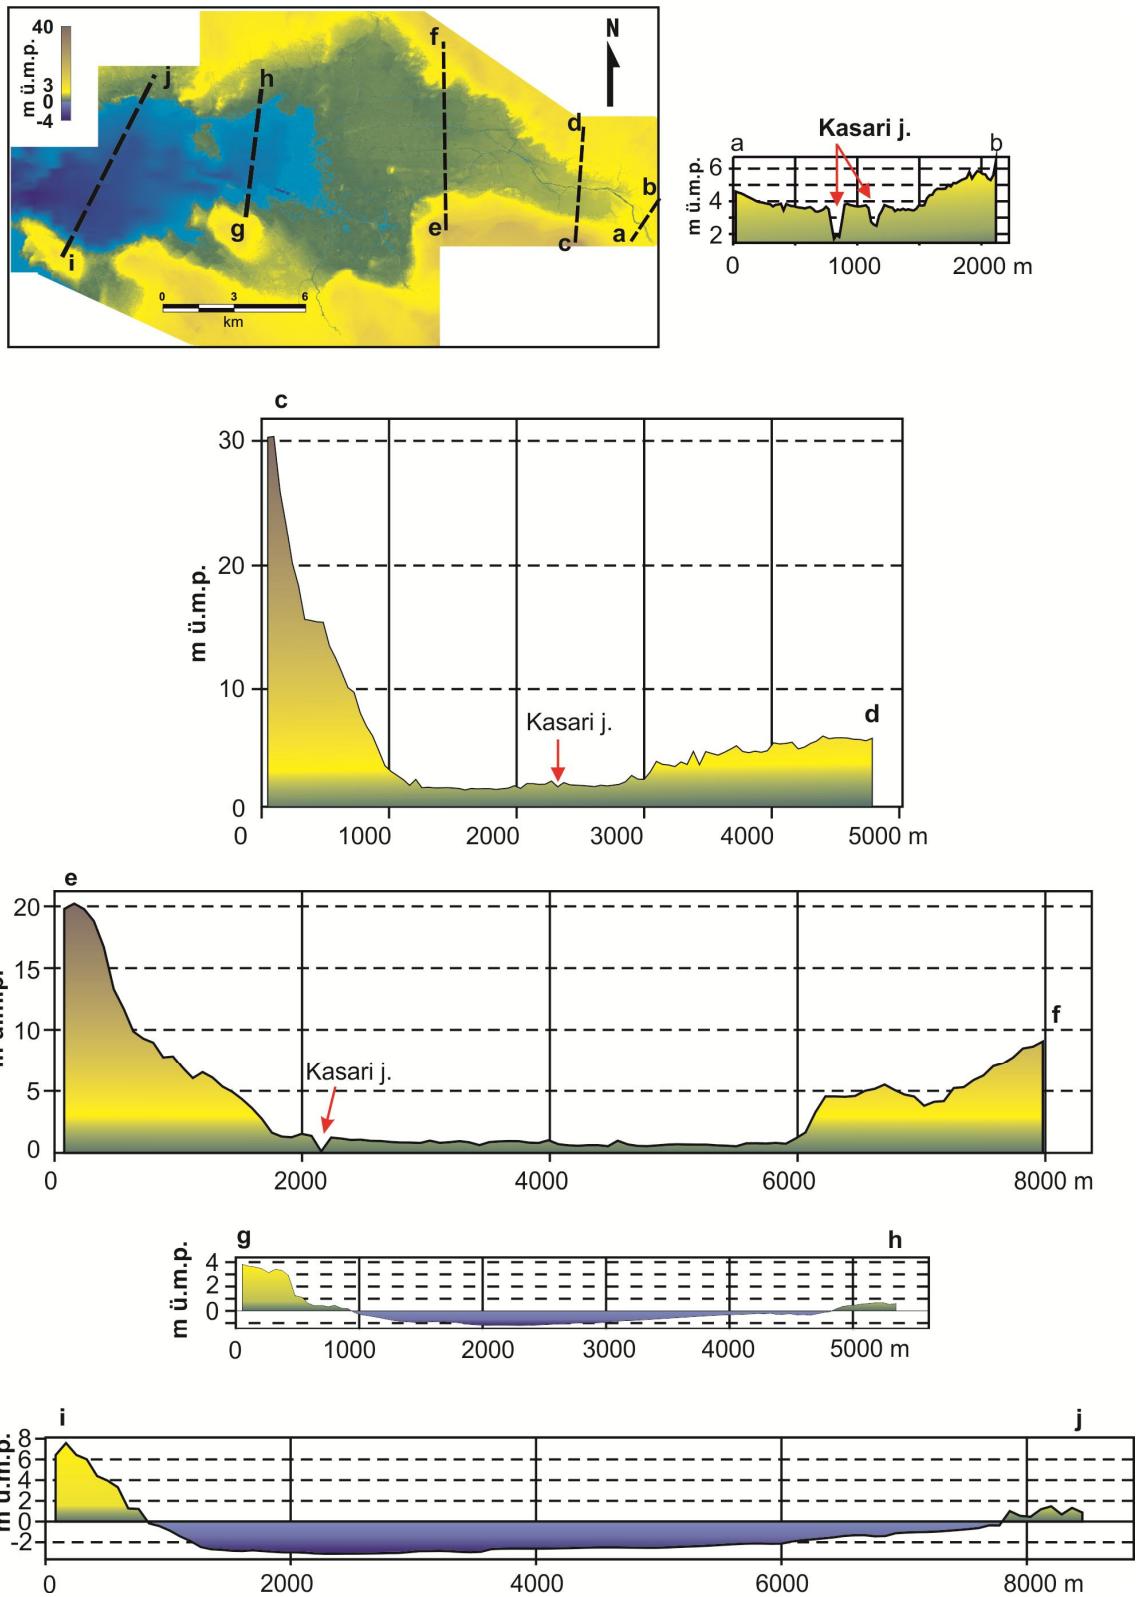
Joonis 4. Matsalu- Kasari orundi skeem ja ristiprofilid (Meriste, 2003 järgi).

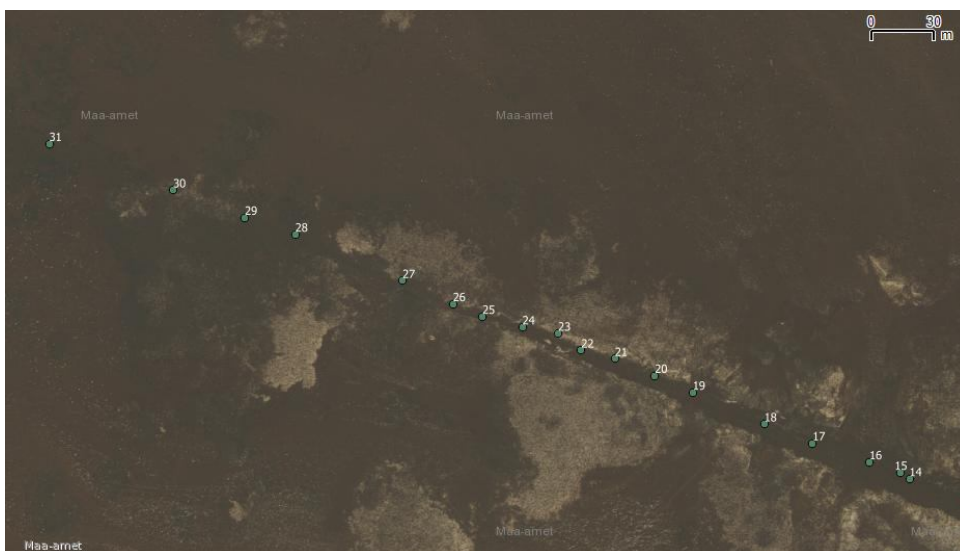
Joonis 8. Uuringupunktid Kasari peaharu pikiprofiilil 13-31.

Kasari kanali peaharu morfoloogiliseks kirjeldamiseks ja põhjasetete iseloomustamiseks tehti pikiprofiil nr. 13-31, mis hõlmab Kasari peakanali suudmeala 450 m ulatuses (Joonis 8). Kokku tehti profiilil 19 puurauku, mis ulatuvad sinise (sinakashalli), mereveega leondunud viirsavi kihini. Viirsavide pealispinna sügavus veepinnast väheneb astmeliselt jõe suudme suunas, maksimaalselt 3,2 meetrilt 1,8 meetrini ja seejärel suureneb viimase 80 meetri jooksul 2,4 meetrini (Joonis 9-12). Profiili alguses on voolukanal erosiooniline, veesügavusega 2,8-3,2 meetrit. Suudme suunas liikudes ilmub läbilõikesse 5 cm paksune kruusakiht, mille paksus suureneb järgneva 40 meetri jooksul 40 cm-ni samas kui veesügavus langeb järsult, 20 meetri jooksul alates kruusakihi ilmumisest 3,2 meetrilt 2 meetrini. Järgmise 40 meetri jooksul asendub kruusakiht orgaanikarikka savimuda kihiga, milles on ka kruusateri. Kihi paksuseks on 0,5 m ja veesügavus on püsivalt 2 m. Järgmine suurem muutus pikiprofiilis on 100 m deltasette kihi algusest, kus veetase langeb 1,3 meetrini, samas kui viirsavi pealispind jääb veel paarikümne meetri ulatuses samale kõrgusele nagu eelnevates puuraukudes. Viirsavi pinnal on 1,20 m paksune kruusa-liiva kiht, sellest alumine 20 cm paksune osa koosneb jämedast kruusast.

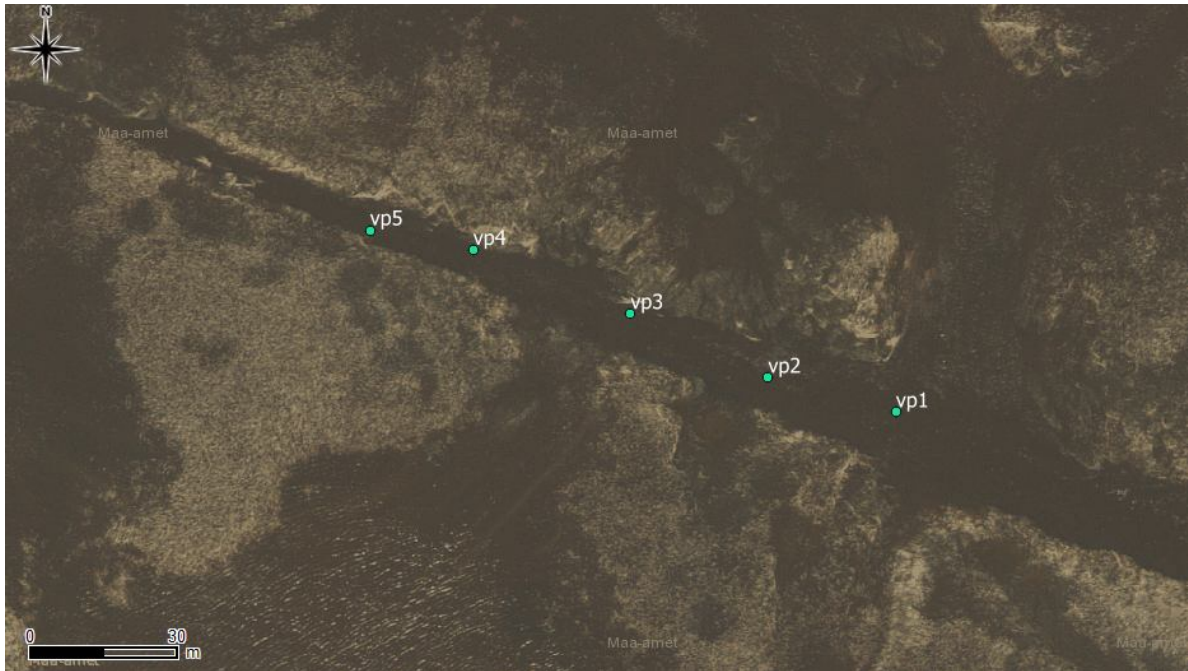
Joonis 13. Kasari peakanali pikiprofiili vp1-vp5 uuringupunktid.

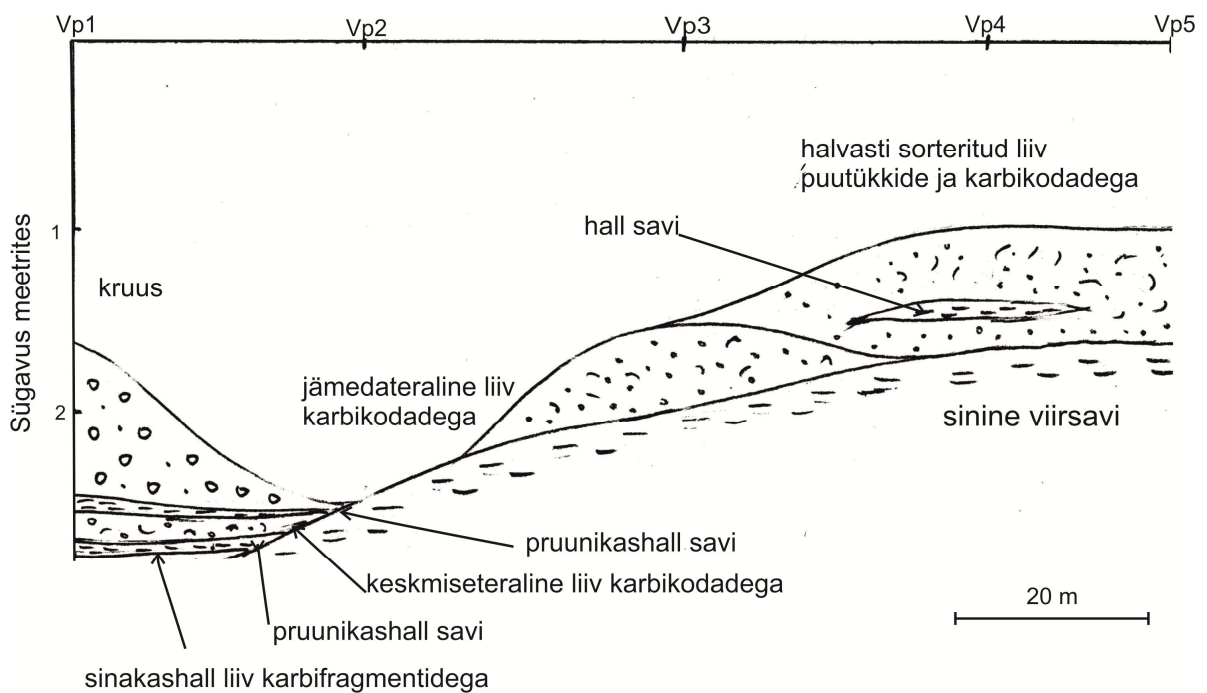
Joonis 14. Kasari peakanali pikiprofiil vp1-vp5.

II pikiprofiil saab alguse esimeses profiilis kirjeldatud kruusaläätse juures ja lõppeb peakanalil 2004. aastal kirjeldatud ummistuse kohal. Veetügavuste osas sarnaneb esimese profiiliga,

kruusaläätse paksus on aga oluliselt suurem ulatudes 85 cm-ni ja kirjeldatud on ka kruusaläätse alla jäävaid savikaid peeneteralisemaid alluviaalsete setete kihte kogupaksusega 60 cm: viirsavil lasub 15 cm sinakashalli liiva karbifragmentidega, seejärel 5 cm pruunikashalli savi, 15 cm keskmiseteralist liiva karbikodadega ja edasi 5 cm pruunikashalli savi.

Eelmisest puuraugust 26 m allavoolu on veesügavus 2,3 m ja põhjasetted puuduvad, 30 m edasi, kohas, kus esimeses pikiprofilis kirjeldati suuremat kruusaläätse, on veesügavuseks 1,5 m ja seteteks 45 cm jämedateralist liiva karbitükkidega. Järgneva 50 meetri jooksul väheneb veesügavus allavoolu 1,0 meetrini, kuid settekihi paksus jääb samaks, koosnedes halvasti sorteeritud liivast karbikodadega. Esinevad ka üksikud tumehalli savi läätсед ja peakanali ummistuse kohal halvasti sorteeritud liiv karbikodade ja puutükkidega.

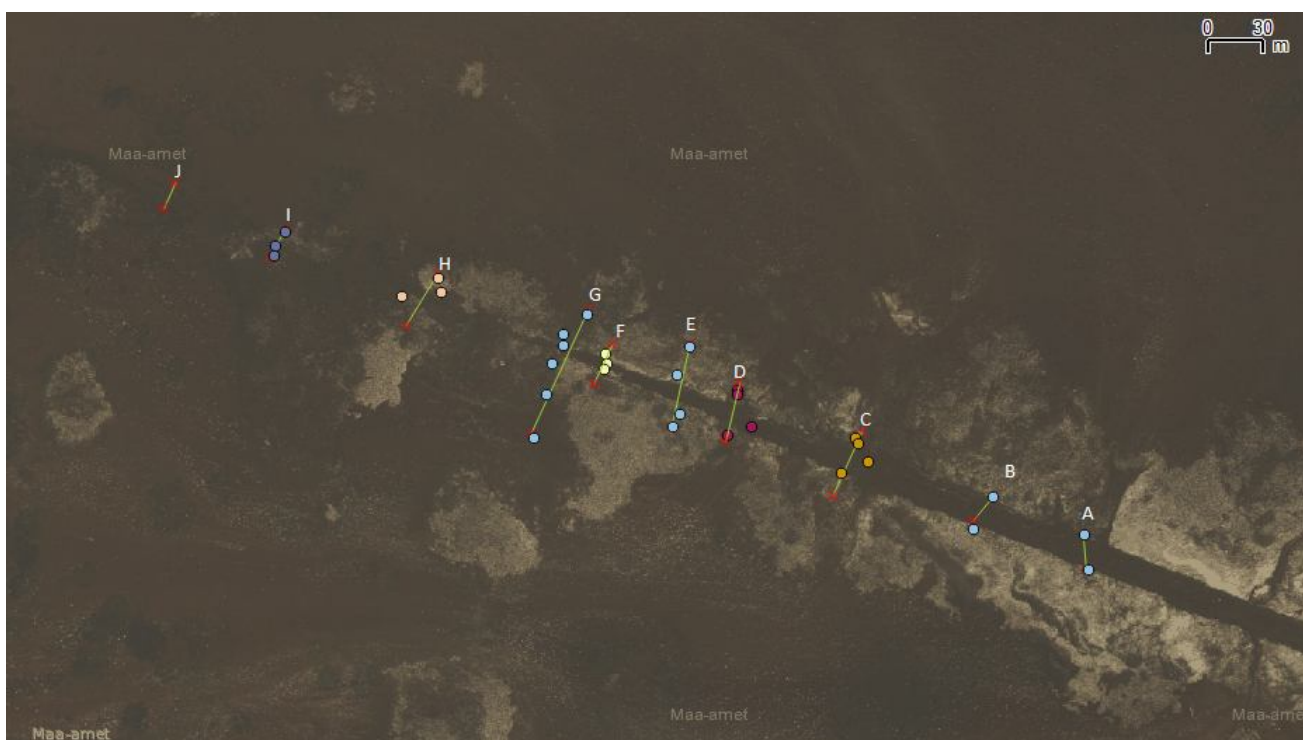
Joonis 15. Kasari peakanali ristiprofilide asukohad.

Samaaegselt pikiprofilidega tehti Kasari voolukanali iseloomustamiseks ristiprofiilid (joonis 15).

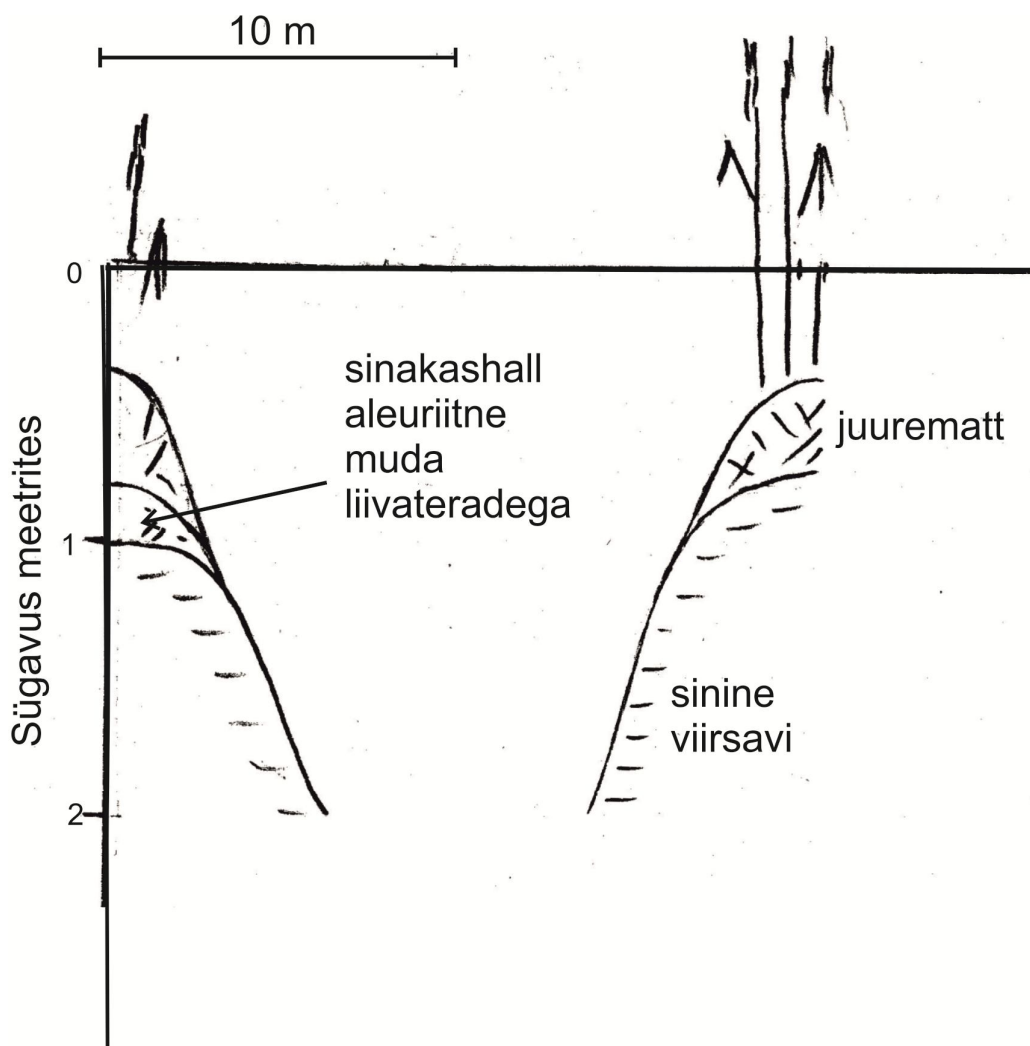
A- Kanali laius on 18 meetrit, veesügavus üle 2 meetri. Mõlemal kaldal roostikus on 40 cm vett ja seejärel juurematt. Paremal kaldal asub 35 cm paksune juurematt otse sinisel viirsavil, vasakul kaldal jääb 40 cm paksuse juuremati ja sinise viirsavi vahele 20 cm aleuriitset savi (Joonis 16).

Joonis 16. Kasari peakanali ristiprofiil A. Asukoht on näidatud joonisel 15.

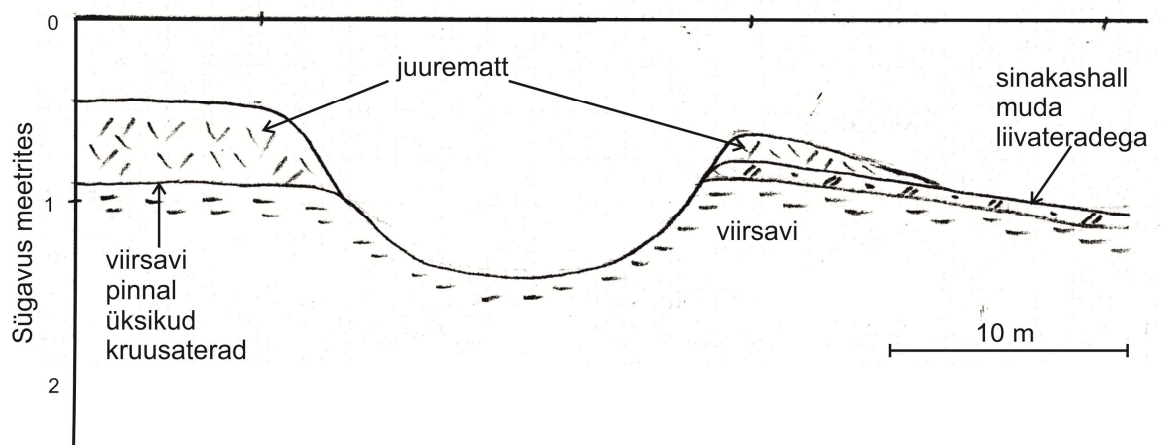
E- 30 m profiilist D allavoolu, kanali laiuseks on 10 m ja sügavuseks 1,35 m. See on viimane ristiprofiil, kus kanali põhjas setted puuduvad. Vasakul kaldal on veesügavus 45 cm ja juuremati paksus 40 cm. Juuremati all on sinine viirsavi, mille pinnal on üksikud liivaterad. Parema kalda läbilõikes on veesügavus 0,6 m, juuremati paksus 15 cm ja selle all 15 cm sinakashalli muda ja 10 cm muda liivateradega (Joonis 20).

Joonis 20. Kasari peakanali ristiprofiil E. Asukoht on näidatud joonisel 15.

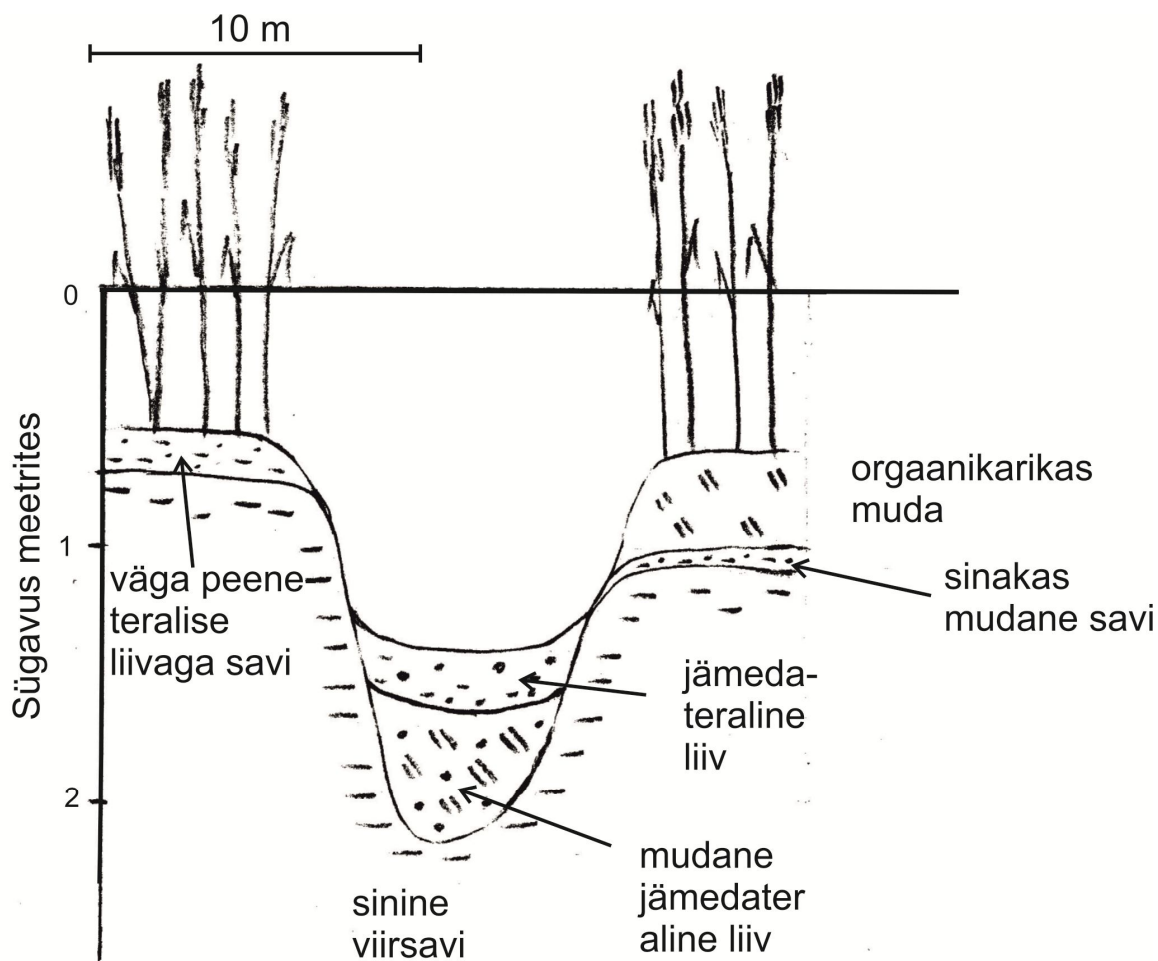
F- 45 m profiilist E allavoolu. Kanali laiuseks on 10 m. Veesügavuseks kanalis on 1,45 m. Kanali põhjas on 10 cm jämedateralist liiva ja savi, mille all 50 cm mudast jämedateralist liiva. Lõunapoolsel kaldal on veesügavus 55 cm ja selle all 15 cm peeneteralist liiva ja savi. Põhjapool on läbilõikes 60 cm vett, 40 cm muda ja 5 cm mudast savi (Joonis 21).

Joonis 21. Kasari peakanali ristiprofiil F. Asukoht on näidatud joonisel 15.

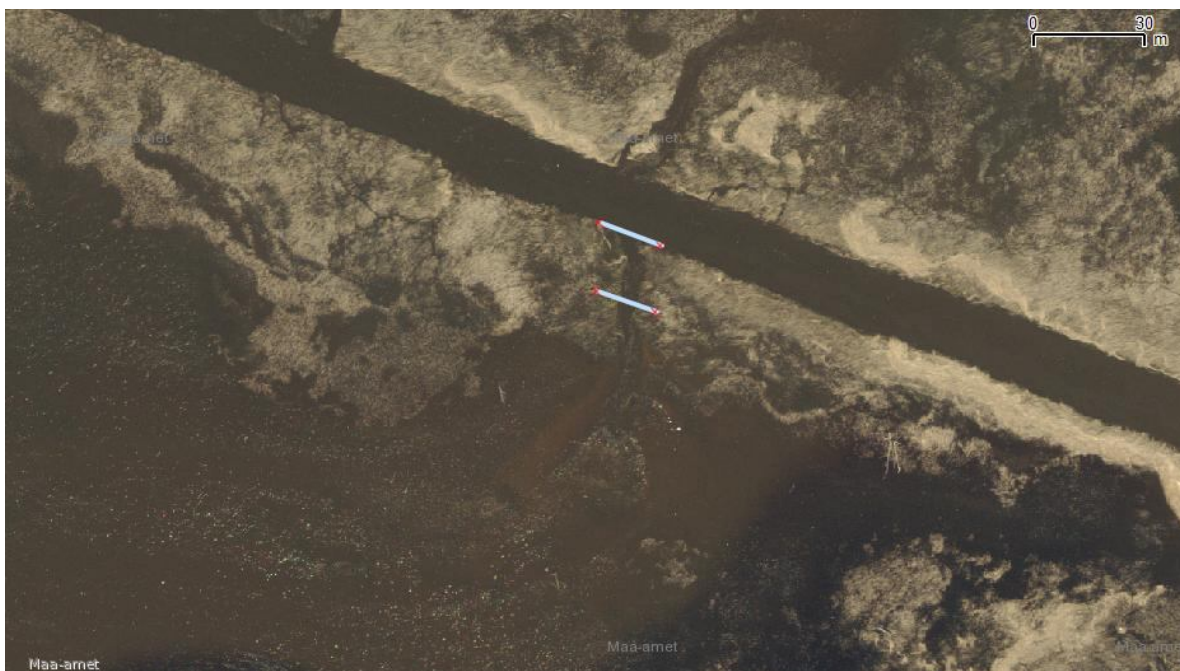
Väljavoolult A (ristkoordinaadid 483807, 6512362, väljavool lõunapoole, Joonis 26), mida 10 aastat tagasi pakuti peamiseks väljavooluks, tehti kaks ristlõiget (Joonis 26). Peakanali sügavus on väljavoolu kohal üle 2 meetri. Otse peakanalist väljavoolu kohal on kõrvalharu laius 5,5 m ja sügavus 1,4 m. Samas on väljavoolu kõrval roostikus 20 cm vett. Ligikaudu 20 meetrit edasi muutub kanal kitsamaks ja madalamaks - kanal on veesügavus 1,1 meetrit ja

ümbritsevas roostikus 40 cm.

Joonis 26. Kasari peakanali väljavool A.

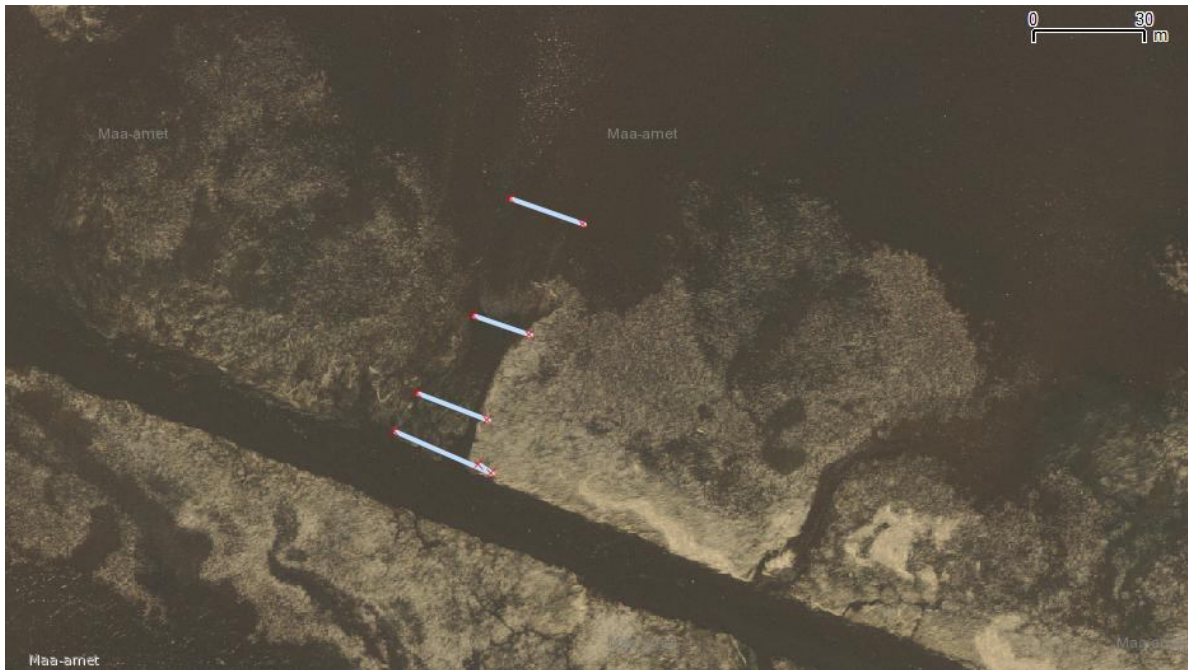
Väljavool B1 (koordinaadid 483717, 65122421, väljavool kanalist põhjapoole, Joonis 27). Selles asukohas on kirjeldatud kahte kanalit - esimene neist on suurem, veesügavusega kanali keskel 1,1 m. Samas on kõrval roostikus on veesügavused idakaldal 20 cm ja läänekaldal 30 cm. Selle väljavooluharu ristlõige on ebasümmeetriline- idakallas on järsem ja seal ulatub veesügavus 1,3 meetrini, läänekallas on laugem ja selle lähedal on veesügavus 0,8 m. Umbes 40 meetrit mööda kanalit edasi on kanali sügavus 1,3 m, vasakkaldal 0,4 ja paremkaldal 0,2 m. Veel 10 meetrit edasi avaneb vabavee ala, kus kanali laiuseks 4,6 m ja sügavuseks 1,1 m ning veesügavus vasakkaldal 0,7 ja paremkaldal 0,6 m. Lahte jõuab kanal u. 40 meetri kaugusel kus veesügavus on ühtlaselt 0,7 m ja viirsavil lasub ca 5 cm paksune liiva lisandiga savi. Samas kohas on kirjeldatud ka kitsaid voolukanaleid peaharu vasakkaldal, kus vesi voolab läbi roostiku ning viirsavi ja roomati vahele jääb 20 cm aleuriitse savi kiht. Paremalt kaldal väljavoolu juures asub roomatt otse sinisavil.

Joonis 27. Kasari peakanali väljavool B1.

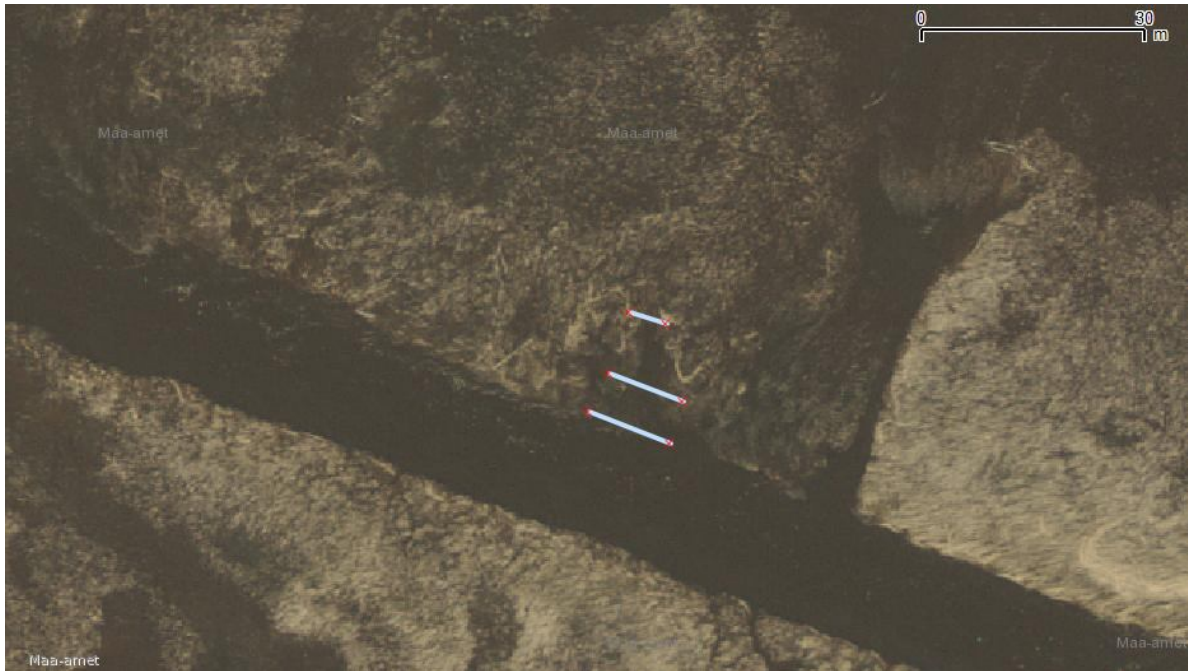
Väljavoolu B teine kanal asub esimesest 20 meetrit allavoolu, kus moodustab 1 m laiuse ja 0,6 m veesügavusega kitsa kanali, mille vasakkaldal on veesügavus roostikus 0,25 m ja paremkaldal 0,4 m. Mõõtmise hetkel vesi kanalis ei voolanud ja selle keskosa oli kinni kasvanud. Ligikaudu 5 meetrit mööda kanalit edasi on selle laius ~3 m, sügavus 0,75 m, vett roostikus vastavalt 10 cm rohkem. Hinnanguliselt 15 m kaugusel kanal lõppeb ja veesügavus on ühtlaselt 50 cm (Joonis 28).

Joonis 28. Kasari peakanali väljavool B2.

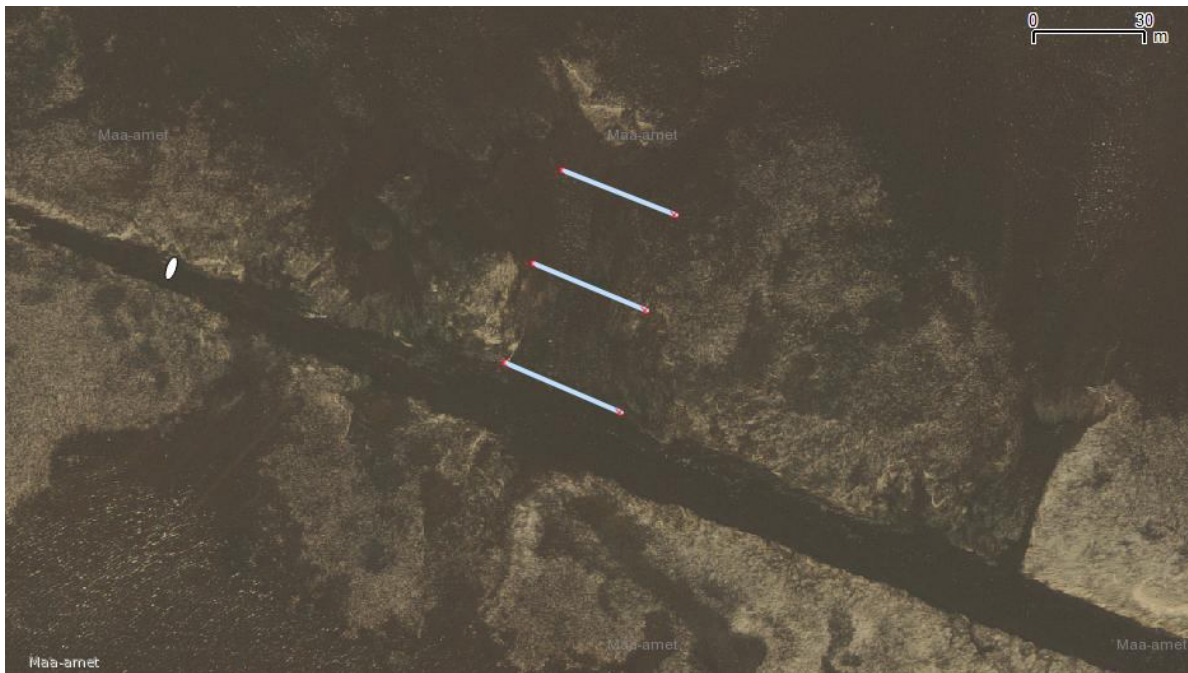
Väljavool C (koordinaadid 483603, 6512465; väljavool peakanalist põhjapoole) asub 120 m allavoolu eelmisest väljavoolust. Kanali hargnemiskohas on kanali laius 15 m ja sügavus 0,6 m, läänekaldast ca 5 meetri kaugusel on sügavuseks 0,8 m, järgmise 25 m jooksul muutub kanal kitsamaks ja sügavamaks. Kanalis on taimestunud laiike ja laius varieerub puhmaste vahel 5-6 m vahel. 30 m kaugusel peakanalist on kanali laiuseks 5 m ja sügavuseks 1,1 m, roostikus kanali servas on veesügavus 0,7 m ja edasi ei ole kanal enam nii selgelt jälgitav (Joonis 29).

Joonis 29. Kasari peakanali väljavool C.

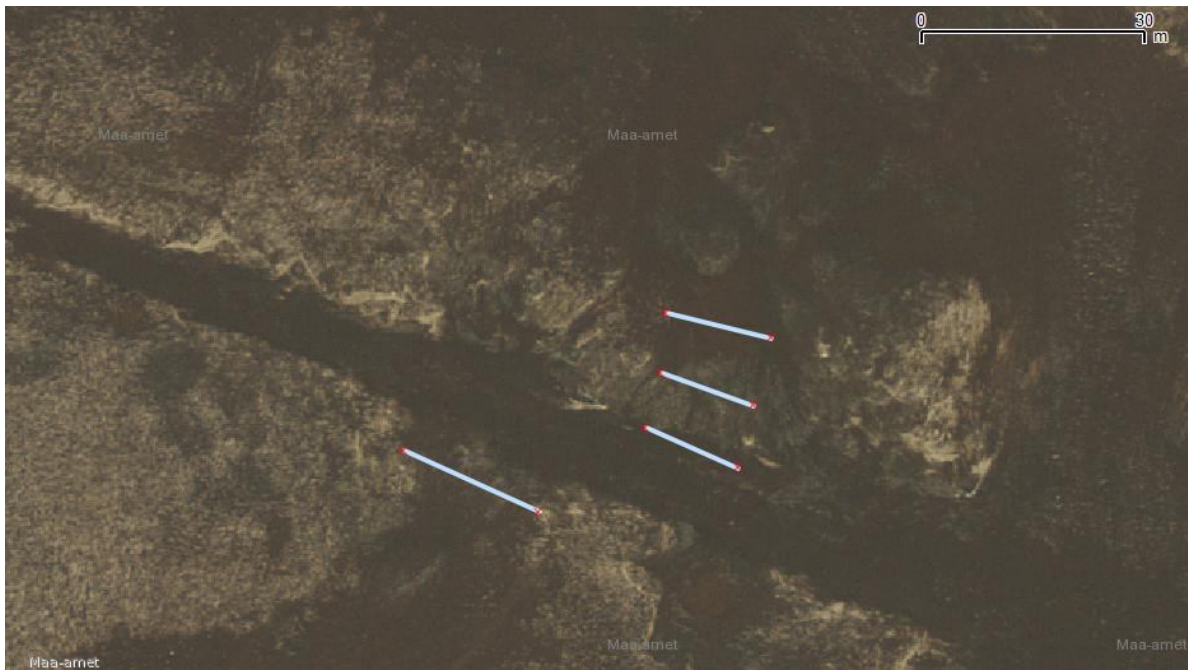
Väljavool E (koordinaadid 483530, 6512487, Joonis 30.) moodustab grupi kõige kaugemal allavoolu asuvatest väljavooludest enne peakanali ummistust. Väljavoolud on nii põhja- kui ka lõunasuunda, esimest neist on põhjalikumalt kirjeldatud. Lõunapoolse voolukanali sügavuseks on 0,4 m, põhjapoolsel 0,55 m (kanali servades 0,5 m). Põhjapoolse voolukanali laius 10 m peakanalist eemale liikudes on 1,5 m, sügavus juba 1,2 m ja kallastel on keskmiselt 0,3 m vett. Veel kümme meetrit edasi on kanal laiem ja taimestunud.

Joonis 30. Kasari peakanali väljavool E.

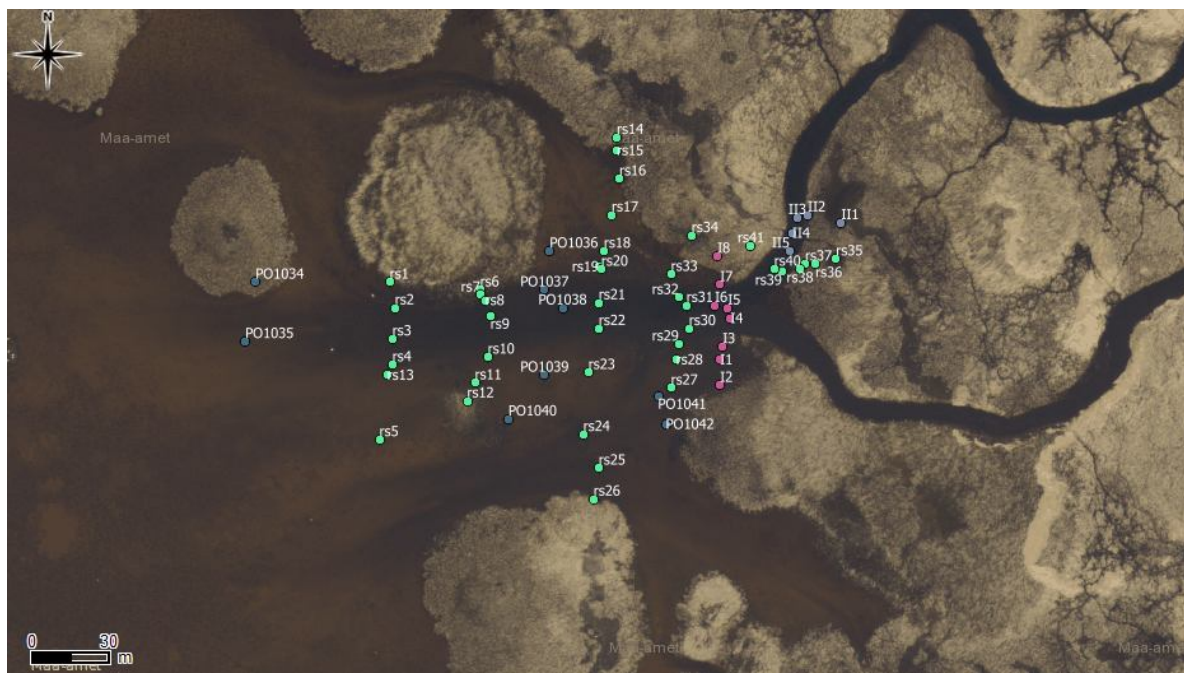
Kokku tehti 7 ristiprofiili suudmealalt, lisaks üks Rannamõisa jõe suudme ristiprofiil ja 5 puuraugust koosnev läbilõige, mis algab kaldaroostikust ja on seejärel mõõdetud piki voolukanali keskosa (Joonis 37).

Joonis 37. Rannamõisa jõe suudmeala ristiprofiilid.

Profiilil ii1-ii5, mis tehti põhjapoolsel harul puuriti 5 puurauku, 1 roostikus, 2 kanali serval ja 2 voolukanalis 10-meetrise vahega (Joonis 37).

I1-I8 asub põhjapoolse haru ristiprofiilist rs35- rs41 40 m allavoolu (Joonis 37). Jõesäng on erosiooniline ja läbilõikes eristuvad kaks sügavamat viirsavisse lõikunud kanalit. Põhjapoolne neist on kitsam ja veidi sügavam (1,25 m) ja lõunapoolne laugem - ca. 1,15 m sügav. Profiili kogupikkus on 40 m ja sellest erosioonilise kanali laiuseks on umbes 20 meetrit. Kanali põhjapoolses servas on ümbritsevast alast ca 10 cm kõrgem viirsavi künnis, mida katab savine liiv. Selle liivaka kihi terasuurus väheneb eemaldudes kanalist ja 10 m kaugusel roostikus on 40 cm sügavuses vees viirsavil lasumas (ülalt alla) 10 cm paksune roomatt, selle all 10 cm aleuriitset muda ja 10 cm savikat aleuriiti. Voolukanalist lõunapoolse katab viirsavi kuni 10 cm paksune teraline savika aleuriidi kiht ning veesügavus on 0,6 m (Joonis 40).

Profiil rs27-rs34 on ca 15 meetrit profiilist I1-I8 läänepool (Joonis 37). Profiili kogupikkuseks on 52 m, millest 15 meetrit moodustab viirsavisse lõikunud voolukanali laius. Voolukanali sügavuseks on 1,15 m ja sarnaselt eelmise profiiliga on põhjapool ca 10 cm kõrgune viirsavikünnis, millest põhjapool on püsival veesügavusel 50- 60 cm paksused savi, aleuriidi ja liiva läätsed, alumises 10 cm kihis savi puudub ja esineb kruusa. See ala on veel 1998. aasta ortofotol vaba vesi, kuid 2005. aastal kattunud veetaimestiku/roostikuga. Profiili lõunapoolses otsas on viirsavil lasuvate setete paksus ca 10- 25 cm aleuriiti, selle kohal paar sentimeetrit savikat aleuriiti, mille peal sama palju eriteralist liiva ja karbikodasid ning veesügavus on 0,5 m (Joonis 41).

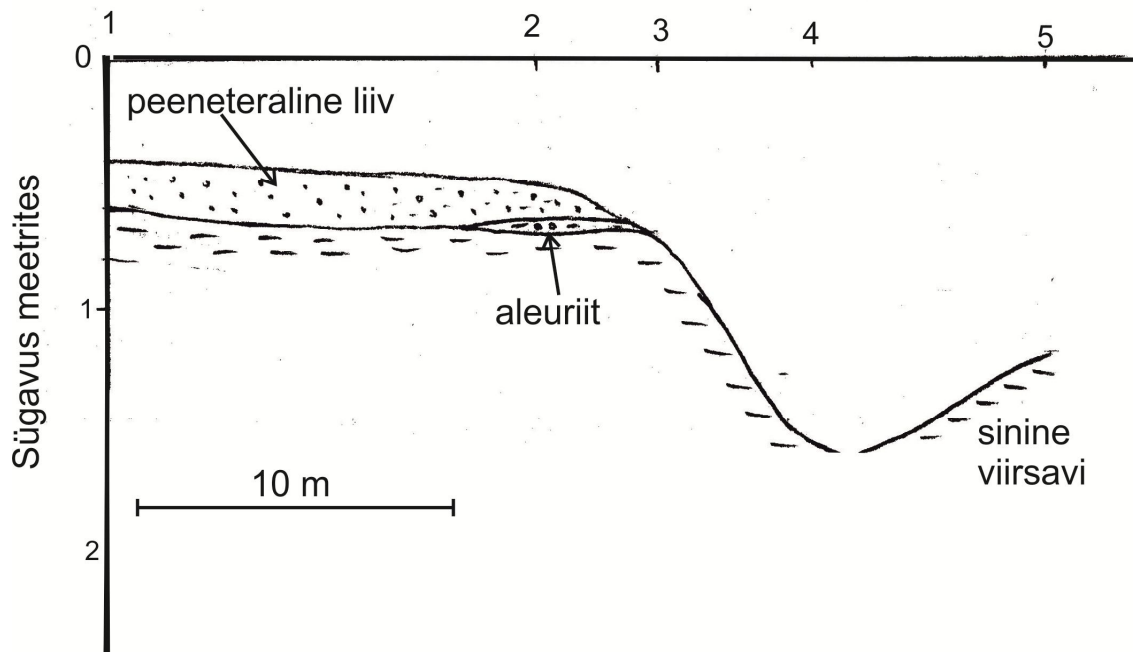
Vee sügavus roostikus on 40 cm, jõe kaldal 70 cm. Kanali serva katab 8-10 cm paksune settekiht. Kanali servas on selleks jämedateraline liiv ja savi, kaugemal roostikus peeneteraline liiv. Kanalis endas setted puuduvad ja vee sügavus on 1,6 m. Ligikaudu 10 meetrit allavoolu väheneb veesügavus 1,25 meetrini. Kanali põhjas avaneb endiselt viirsavi, mis viitab erosioonilistele tingimustele (Joonis 38).

Joonis 38. Ristiprofil ii1- ii5.

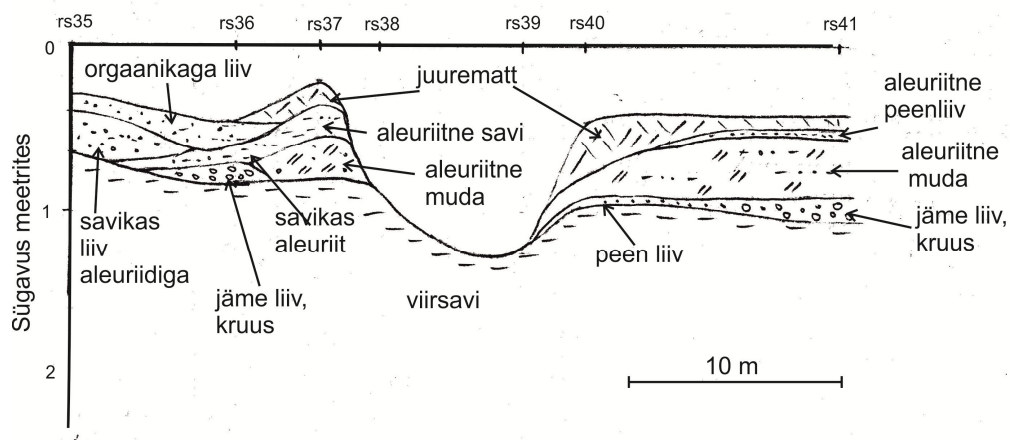
Ristiprofil rs35-rs41 tehti samal jõharul ning esindab 38 meetri pikkust lõiku, milles asub 10 m laiune voolusäng. Veesügavus roostikus on 40 cm, kanal 1,25 meetrit. Paremalt kaldal algab 40 cm paksune juurematt, mille paksus väheneb 13 meetri kaugusel kanalist 10 cm-ni. Vasakul kaldal on juuremati paksuseks 15-20 cm, 10 meetri kaugusel asendab seda liivaga orgaanikarikas muda (Joonis 39).

Joonis 39. Ristiprofil rs35- rs41.

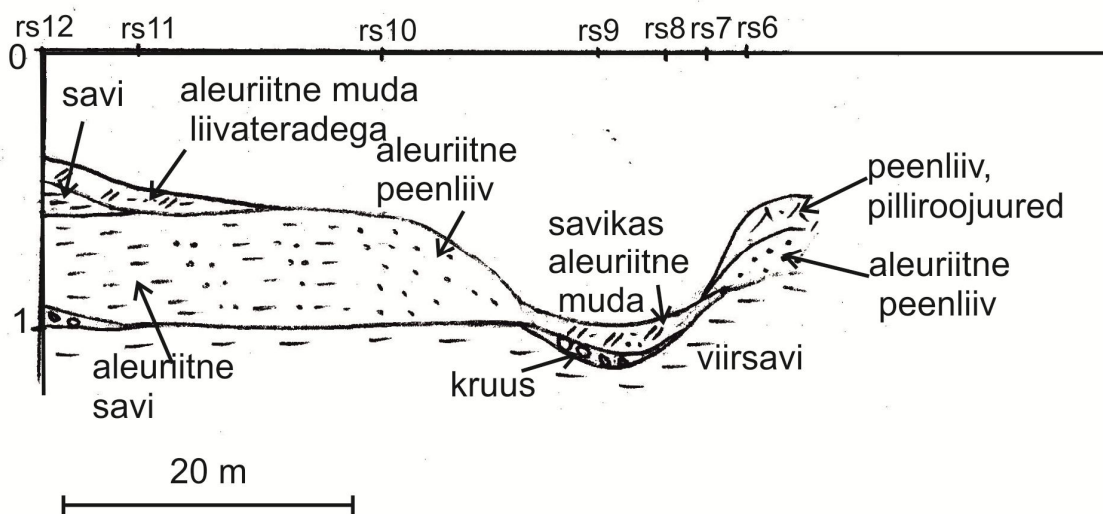
Joonis 45. Ristiprofil rs6- rs12.

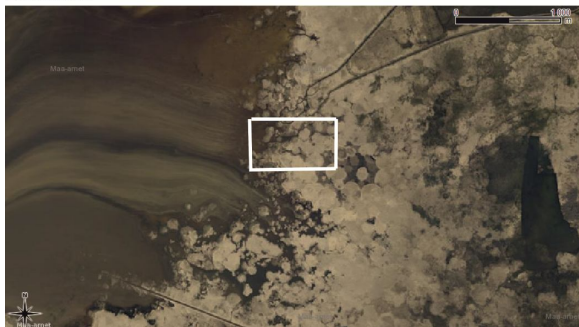
Joonis 54. Roostike ja vaba vee pinnad Rannamõisa- Rõude suudmealal 1998-2012. a. ortofotodel.

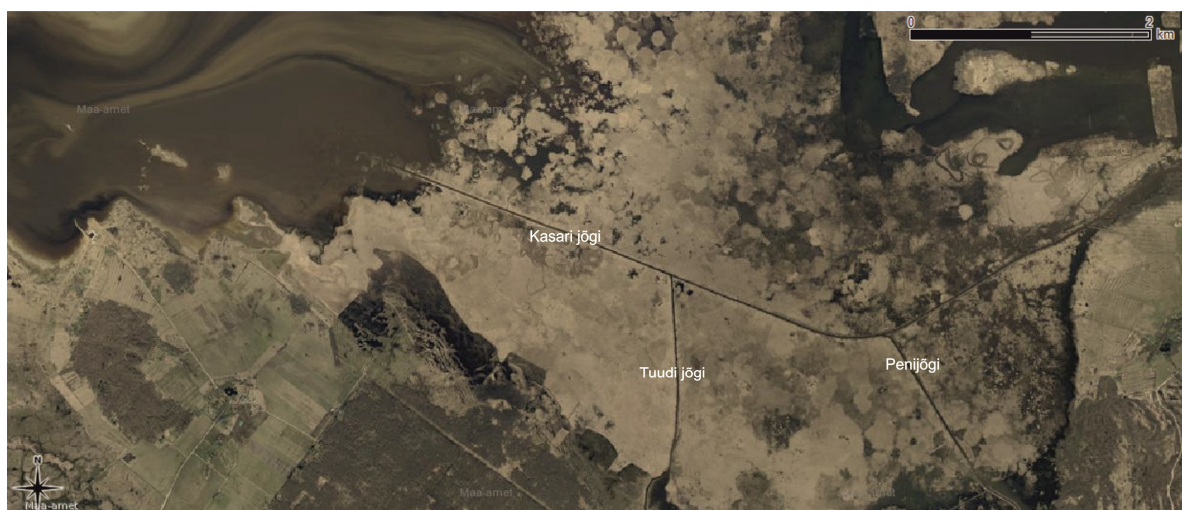
Joonis 59. Kasari peaharu alamjooksul Eesti Maa-ameti 2012 a aerofotol.
