## VALJALA KIRIK.

Äratrükk koguteosest „Kultuuri ja teaduse teilt“.

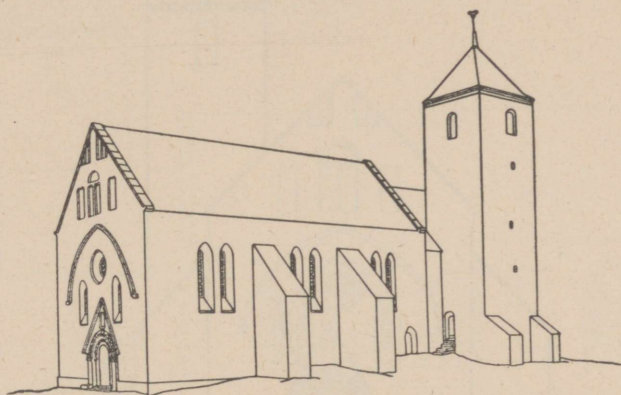
Joon. 1. Valjala kirik. Üldvaade edelast. (N. Paulseni järgi).

Kiriku lõuna- ja põhjamüüre toetavad tugipiidad, kummalgi küljel kaks (joon. 1 ja 3). Need on püstitet seinapiitade kohale ja peavad võtma

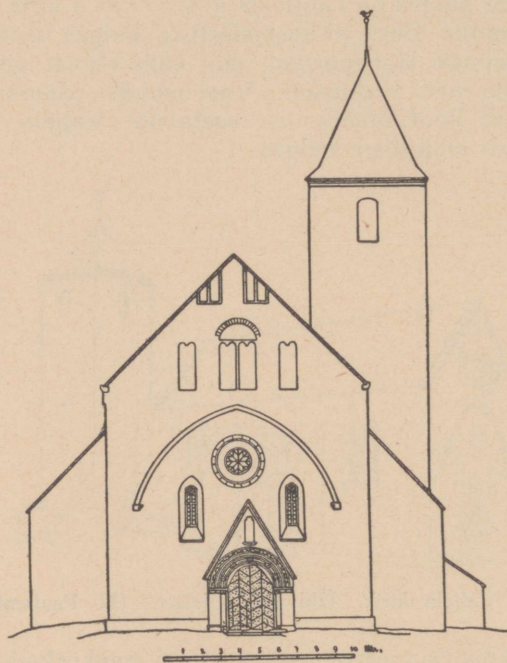
Joon. 2. Valjala kirik. Fassaad. (N. Paulseni järgi).

Kiriku välisküljes köidab meie tähelepanu kõigepäält läänefassaad (joon. 2). See on õige omapärane. Üleval on tal kaks rida ümarkaarelisi petikaknaid, mille ülemine rida on ära lõigatud — nähtavasti fassaadi on tehtud hiljem madalamaks. Petikakendest allpool on seinapinnast eenduv, kergelt teravaks minev kaarsimss, mis toetub konsoolidele. Kaare sees on ümmargune aken, selle kummalgi pool, vähe madalamal, kaks teravakaarelist

akent. Akende all on ümarakaareline portaal, mida ümbritseb ehisviil ehk vimperg (tahv. III). Portaal ei ole hoone keskteljes, vaid on asetet natuke lõunapoole. Portaali avause sisekülgedel olid ennem nurksambad, mis praegu hävinend; säilind on ainult inimpäädega kaunistet kapiteelid. Portaali kaareosa (arhivolt) on võrdlemisi rikkalikult profileeritud. Kaares on kolmeosaliste tüvesevõrudega kaunistet ümarvööt. Võrude keskmine osa on terava äärega. Kaare väliskülge kaunistab ornamentaalne friis. Kaare pääl asetseb väike kolmikkaareline nišš, milles ennem leidus arvata-vasti mõne pühaku kuju.

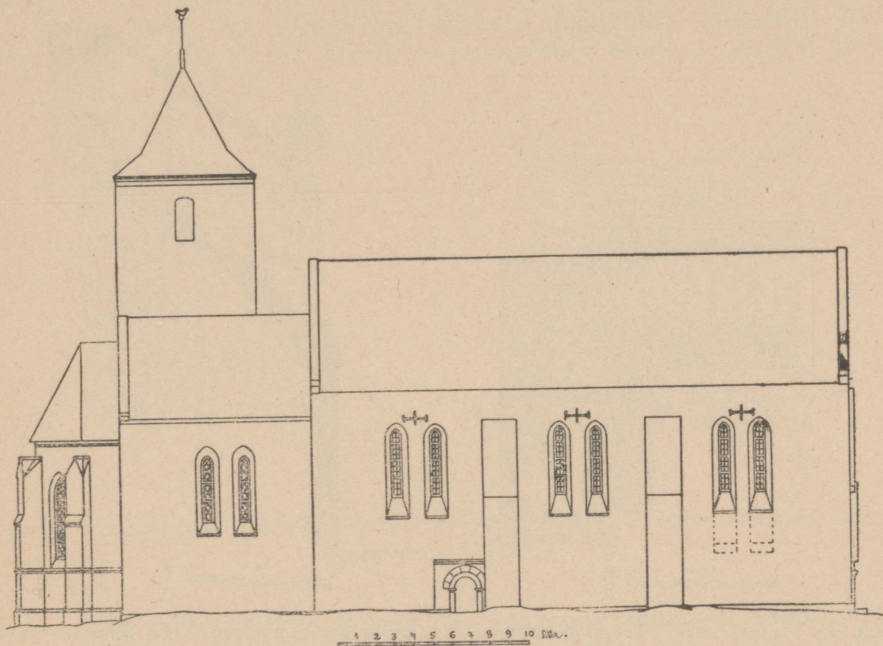
Joon. 3. Valjala kirik. Põhjakülg. (N. Paulseni järgi).

vastu vöödekaarte surve. Põhjaküljel, idapoolse tugipiida kõrval, löövi kolmanda travee seinas on lihtne ümarakaareline portaal, praegu kinni müüritud. Täpsalt sarnase, ka kinnimüüritud, portaali leiame kolmanda travee lõunaseinas. Selle kinnimüüritud portaali kõrval järgneb lõuna-seinas veel üks uks, mida kasutetakse praegugi. Põhjakülje lääne-poolsete (esimese travee) akende juures nähtub, et need on olnud alguses madalamad: akende all leidub umbes kahe meetri kõrgune kinnimüüritud osa. Sama võib konstateerida ka teiste akende juures, kus aga kinni-müürimise jälgi pole näha nii selgesti.

Me nägime, et Valjala kirikus on säilind osi, mis on veel romaani stiili, nimelt pääportaali (tahv. III) ja kaks kinnimüüritud portaali lõuna- ja põhjaküljel (joon. 3). Oma esialgsel kujul ehiteti kirik nii siis romaani ajal, arvatavasti 13. sajandi keskel, umbes aa. 1241—1250; igatahes küll vist mitte enne a. 1241, mil teatavasti suruti maha viimne saarlaste vastuhakkamiskatse ning algas rahulikum aeg. Kuid kui suur oli see romaani (või, õigemini öelda, juba ülemineku-) stiilis kirik ja missugused osad praeguse kiriku müüristikus on säilind tollest ajast? Kolme romaani stiili portaali olemasolu tõendab, et vähemalt löövi müüride alumine osa on peagu kõik veel tollest ajast. Praegune koor aga on ehitet nähtavasti hiljem. Nagu eelpool mainitud, leidub triumfkaare lõunapoolse tugimüüri sees trepp, mis viib võlvidele (tahv. I ja joon. 4). Ent see algab alles umbes kolme meetri kõrgusel kiriku põrandast. On raske oletada, et see trepp oli kavatsatud algusest saadik säärasena. Meie võime peagu kindlasti väita, et praegust triumfkaart polnud alguses, vaid siin oli kiriku idamüür ja selle sees põrandalt algav trepp. See esialgne romaani stiili kirik oli nii siis põhiplaanis praeguse löövi suurune, koosnedes (nagu Haapsalu lossikirikki) kahetraveelisest löövist ja löövigä ühelaiusest koorist. Kuid see esialgne ehitis oli arvatavasti ka madalam praegusest kirikust. Nimelt, nagu mainitud, läheb löövi põhjapoolne sisesein 4,5 meetri kõrgusel põrandast järsku õhemaks; ka lõunaseinal on näha samal kõrgusel õmblust. See asjaolu lubab oletada, et just sel kõrgusel oli esialgne talumjoon. Meie oletust tõestavad ka muudatused, mis torkavad silma akende juures kiriku välisküljel, eriti just põhjakülje esimese (läänepoolse) aknapaari juures: akende alumine osa on kinni müüritud kahe meetri ulatuses (joon. 3); aknad asusid nii siis alguses madalamal ning ei küündind loomulikult vist ka mitte praeguse kõrguseni.

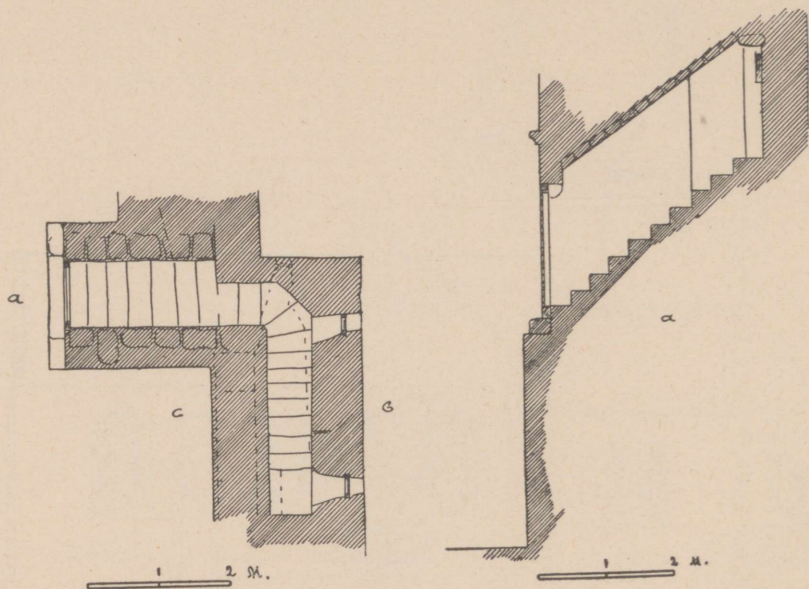
Joon. 4. Valjala kirik. Trepp triumfkaare lõunapoolses tugimüüris. (N. Paulseni järgi).

Löövi müürid pole ühejämused kogu ulatuses, alt on nad paksemad ja ahenduvad tõustes ülespoole. Selletõttu mõjub kiriku siseruum rahutult — tundub nagu vajuksid müürid laiali võlvide survele (tahv. IV). Põhjaseinas torkab veel silma, et siin müür läheb järsku astmena õhemaks umbes 4,5 meetri kõrgusel. Ka lõunaseinas on samal kõrgusel joon ehk nn. õmblus. Triumfkaar tugimüüri lääneküljel, mõlemalpool kaare avaust, näeme (jällegi samal kõrgusel) simsina väljaulatuvaid kive (tahv. IV). Triumfkaar avaust on allpool kitsam ja läheb umbes kolme meetri kõrgusel põrandast järsku laiemaks veerand meetri võrra. Kaare lõunapoolse tugimüüri

sees on meetrilaiune võlvidele viiv trepp, mis algab just müüri laienemise kohal, kolme meetri kõrgusel põrandast (tahv. I ja joon. 4).

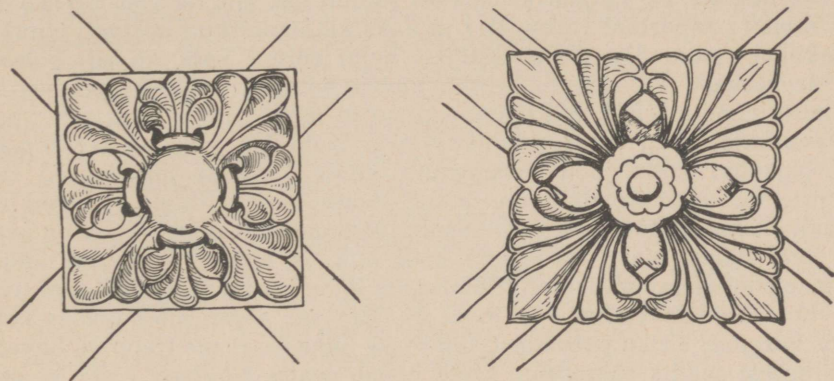
Joon. 5. Valjala kirik. Päiskive; pahemal — kooris, paremal — löövi kolmandas travees. (N. Paulseni järgi).

Koor on löövist kitsam ja madalam. Vastandiks löövi võlvikuile on koorikvadraat piklik ida-lääne suunas. Koor on kaetud kaheksaosalise võlviga, mis varustet mõigasroietega; roided tõusevad lihtsailt konsoolidelt. Võlvi kiirus on ilus päiskivi, mis stiililt kaunis sarnane löövi kolmanda travee päiskiviga (joon. 5). Päiskivi ümbritseb rõngas, nagu nägime seda löövi teises travees. Päiskivis jooksevad kokku aga ainult kooriruumi nurkadest kerkivad roided, ülejäänud neli roiet ühinevad rõngas. Koori põhjaseinas on kaks paarisakent; need asetsevad natuke madalamal kui löövi aknad. Lõunaseina ei ole praegu aknaid, need on kinni müüritud siis, kui koori lõunaseina külge ehiteti torn; torni sees on selgesti näha

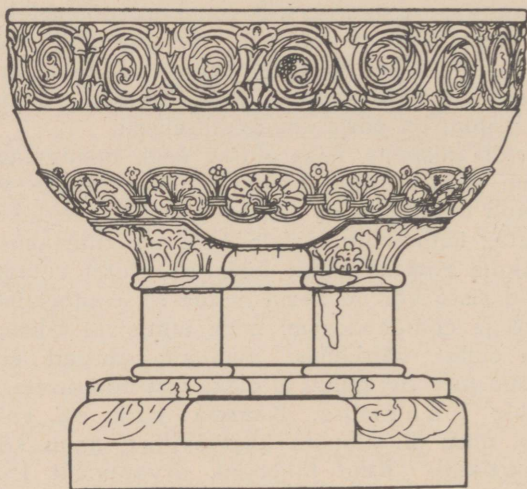
Joon. 6. Valjala kirik. Ristimisnõu. (N. Paulseni järgi).

Valjala kiriku vallasvaraesemeist väärrib erilist tähelepanu keskaegne kivist ristimisnõu (joon. 6). See ristimisnõu koosneb ümmargusest, poolkerakujulisest vaagnast (cuppa), mis seisab kaheosalisel, alt neljakandilisel jalal. Jalakaela moodustavad madalad ümmargused liitsambakesed. Nõu üldine kõrgus on 1,06 m., cuppa väline läbimõõt 1,15 m. Nõu on rikkalikult kaunistet peenemaitselise stiliseeritud taimornamentikaga. Nii nõu üldine kuju kui ka just eriti teda kaunistav veel romaani-vaimuline ornamentika lubab oletada, et ta on valmistund 13. sajandil, nii siis umbes ühevanune kirikuga. See Valjala ristimisnõu on võib-olla ilusaim Eestis säilind keskaegseist ristimisnõudest.

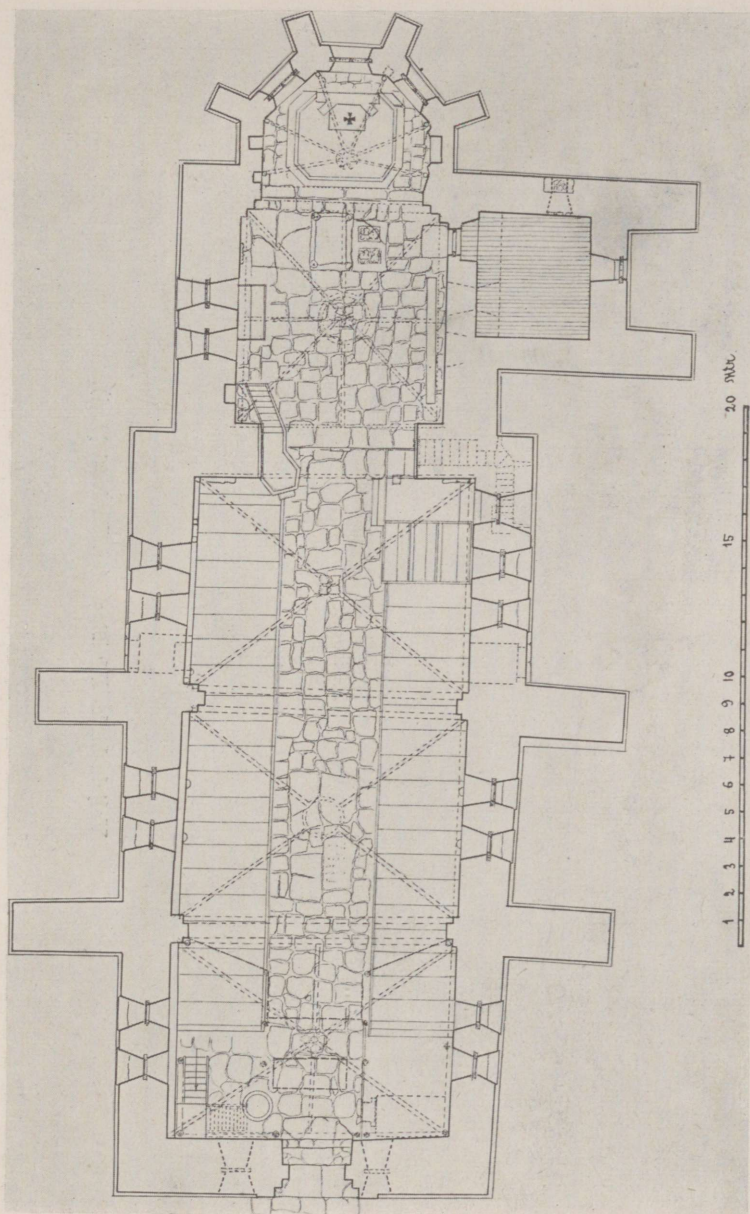
Valjala kirik. Põhiplaan. (N. Paulseni järgi).

Nagu peagu kõik Saare-Muhu keskaegsed maakirikud on Valjala kirik ühelööviline (tahv. I, II ja IV). Löövile liitub polügonaalne lõpmikuga koor. Kiriku väline pikkus on 42,5 meetrit, löövi laius läbisegamini umbes 14,5 meetrit. Põhiplaanis on Valjala kirik kaunis ebahütlane: müüride paksus pole ühesugune, nurgad pole mitte täisnurksed jne. Lööv koosneb kolmest võlvikust ehk traveest. Üksikuid traveesid eraldavad üksteisest vöödekaared, mis toetuvad lihtsaile poolristikujulise läbilõikega seinapiitadele. Võlvid on esimeses (läänepoolt) travees kuueosalised, teises ja kolmandas travees neljaosalised ning varustet kõikides traveedes roietega. Roided ei tõuse otsekohe seinapiitadelt ja hoone nurkades olevailt konsoolidelt, vaid toetuvad poolümmargustele sambakestele, mis asetsevad seinapiitadel ja nurgakonsoolidel. Roiete profiil on igas travees erisugune: esimeses travees on see kolmnurkne, teises neljakandiline,

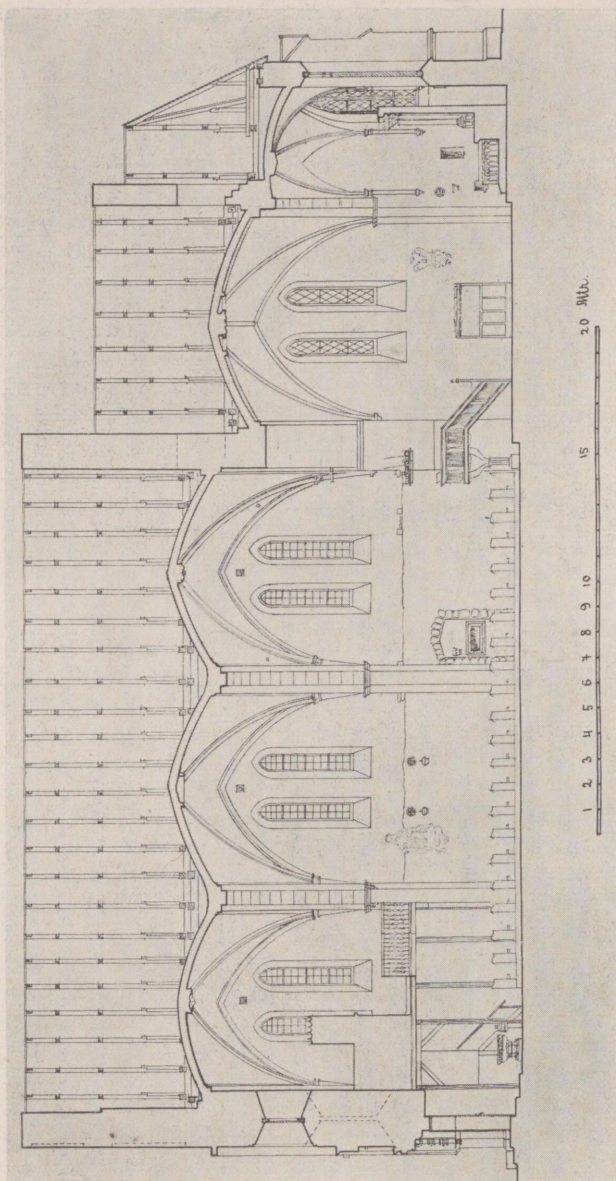
Valjala kirik. Pikkilõige. (N. Paulseni järgi).

Igas löövi travees on põhja- ja lõunaseina sees üks paar tihedalt teineteise kõrva asetet aknaid. Teises travees on iga akna all üks sõõri sees olev reljeefne õnnistusrist, selle all poolümmargune konsool. Kolmanda travee põhja- ja lõunaseinas, teineteisele täitsa vis-à-vis, näeme kaht kinnimüüritud portaali. Põhjaseinas on selle kinnimüüritud portaali sees nišš, niši pääl konsool (tahv. II).

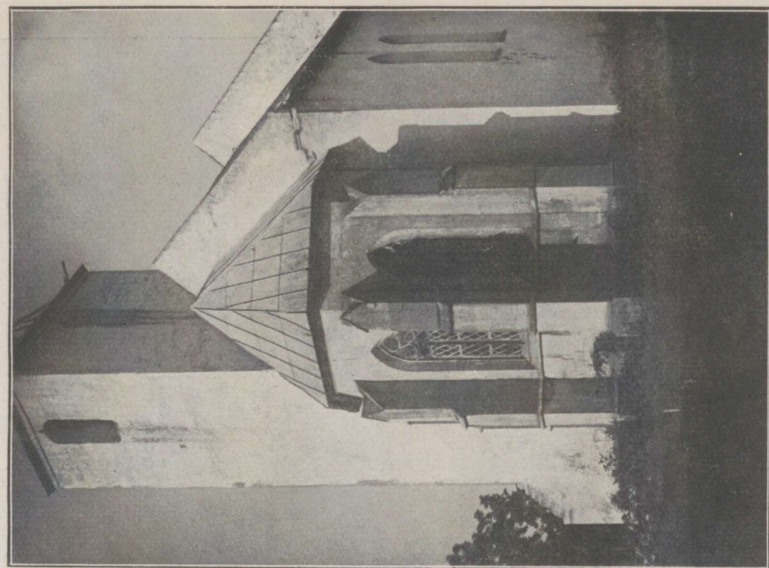
Valjala kirik. Apsiid.

milles on kolm akent. Sarnane polügonaalne koorilõpmik on Balti maakirikute juures õieti erandlik. Koorilõpmiku võlv on varustet rikkalikult profileeritud (pirnikujulise profiiliga) roietega, mis toetuvad ripp-sambakestele ja ühinevad tähekuulises päiskivis. Akendel on säilind väga ilus raamistik. Apsiidi seinas on väike teravakaareline sakramendiorb.

Koor on ka väljast vähe kitsam ja madalam. Tema viiekandilist lõp-mikku toetavad neli astmelist tugipiita (tahv. III). On raske leida teist kesk-aja ehituskunsti mälestist Eestis, mis võiks võistelda selle Valjala apsiidiga elegantsi ja viimistluse peenuse ning hoolikuse mõttes.

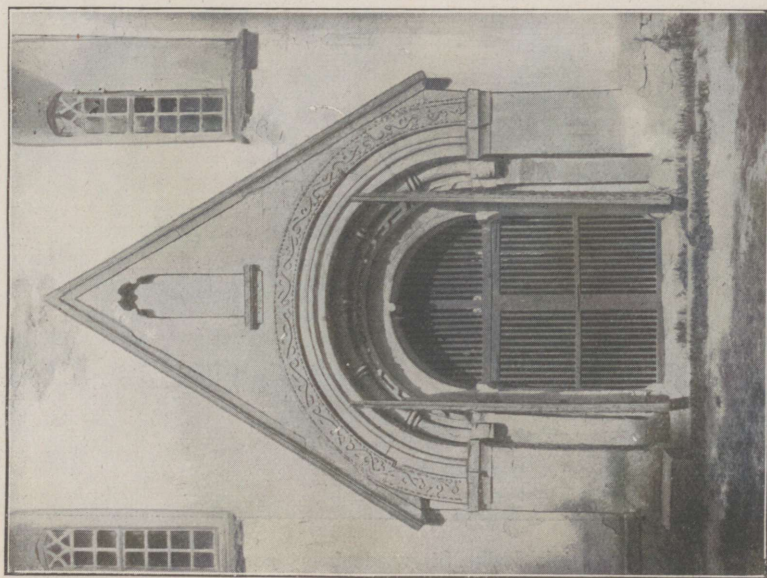
Valjala kirik. Lääneportaal.

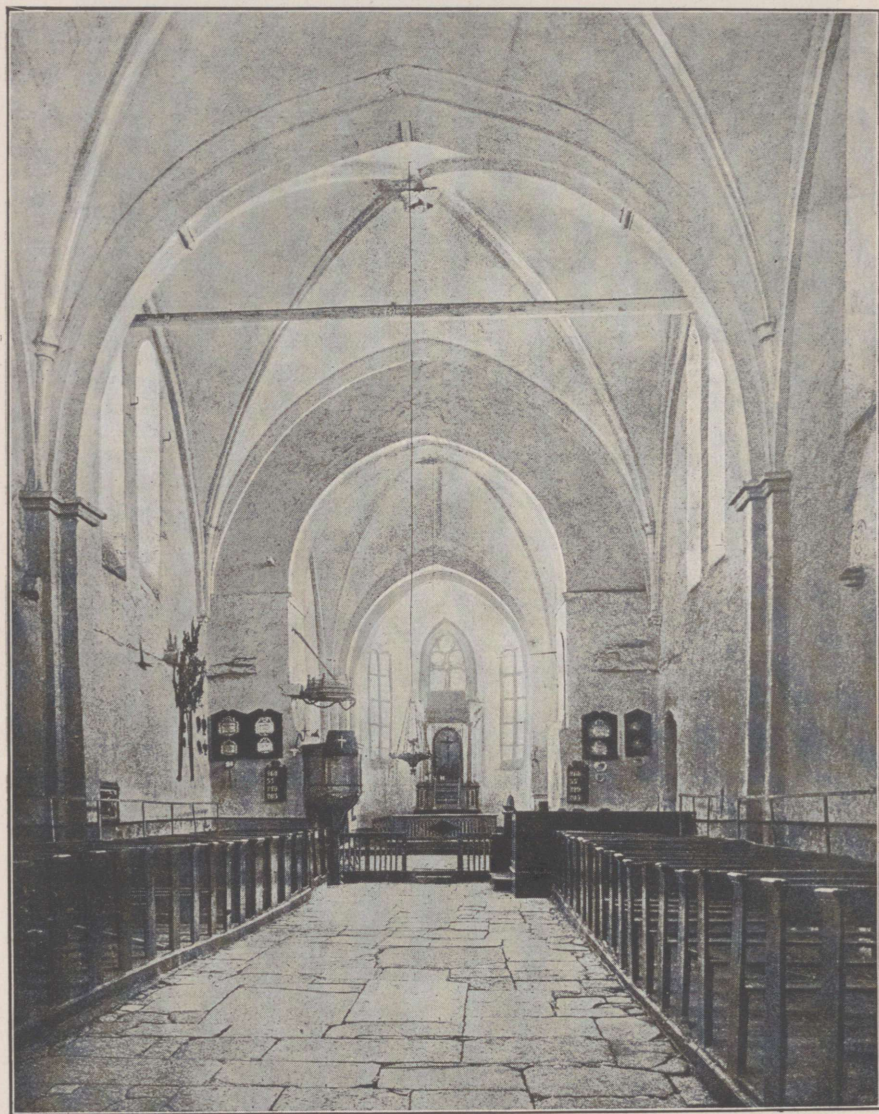
Valjala kirik. Sisevaade koori poole.

kolmandas ka neljakandiline, kuid nurgatud kandiga. Esimeses ja kolmandas travees on roiete lõikumise kohal stiliseeritud taimornamentikaga kaunistet päiskivi, kummaski travees erisugune; teises travees pole päiskivi üldse, roided ühinevad võlvide kiiru asetet rõngas, mis on samasuguse profiiliga nagu roiegi. Nii võõdekaar kui ka triumfkaar ja roiete kaared on võrdlemisi madalad; need on õieti ümarkaared, mis üleval lähevad natuke teravaks (tahv. IV).
