TARTU ÜLIKOOLI VILJANDI KULTUURIAKADEEMIA

Pärandtehnoloogia õppekava

KADRIORU TSAARIAEGSETE HOONETE AKENDE  
JA VÄLISUSTE TÜPOLOOGIA

Bakalaureusetöö

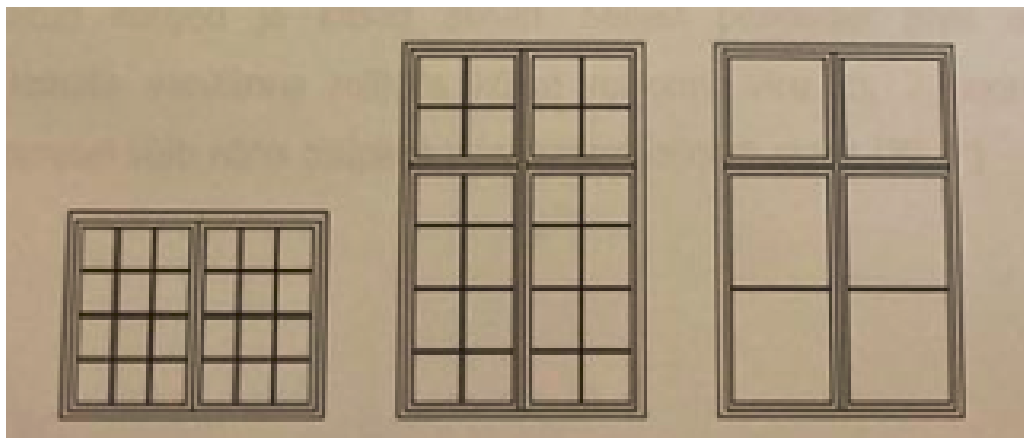
Joonis 1. 18. sajandi näidisaknad. L. Keskküla

18. sajandil oli valitsevaks arhitektuuri stiiliks barokk. Barokile oli omane keerukam rütmiline struktuur, mis tingis ka akende rühmitamist hoone kesktelje suunaliste ridadena. Kivihoonetel laoti sageli aknasilluse koormuse vähendamiseks kergenduskaar. Barokiajastu akende puhul on iseomane, et akna rõhtimpost tõsteti ülespoole, sedasi et akna alumine osa on kõrgem kui ülemine. Kui klassikaline baroki fassaadiaken on suhtes 2x3 (st näiteks kaks vertikaalset ja kolm horisontaalset ruutude rida), siis rõhtimpost lahutas selle näite järgi ülemist horisontaalset rida kahest alumisest. (joonis 1) Leidus ka ilma püstimpostita aknaid, kus aknaraamid käisid üksteise vastu ja akende sulgemiseks kasutati Prantsusmaa eeskujul kreemooni. Klaasiformaat sajandi

lõpupoole suureneb, mistõttu hakati kasutama vähem prosse ning ruudujaotus hõrenes. (Keskküla, 2007)

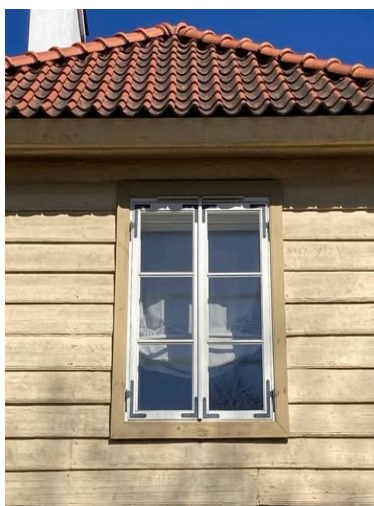
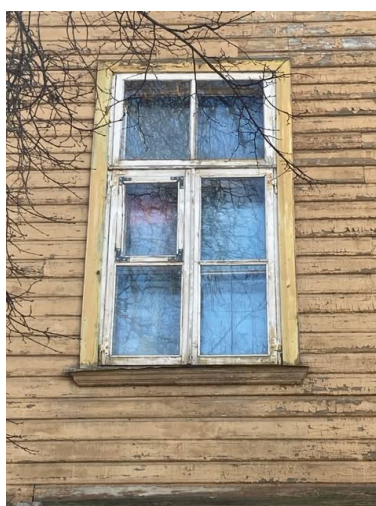
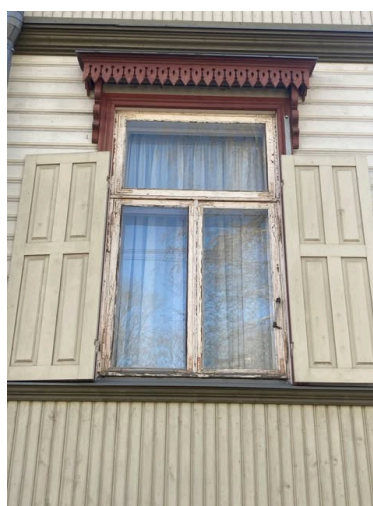
Joonis 2. *Poska 19. Rõhtimpostita 6-ruuduline aken;*  
*Roheline aas 14. Õhuaknaga aken;*  
*Köleri 16a. Rõhtimpost tuleb tagasi, suured klaasid.*

Aja möödudes aga klaasitööstus arenes edasi ning 19. sajandi teisel poolel oli võimalik teha aknaid juba ilma rõhtprossita. Ometi ei olnud võimalik sihvakaid, suurte tervete klaasidega raame teha ükskõik kui suures mõõdus ning nõudlus suurte ja avarate akende järele põhjustas rõhtimposti tagasituleku. Selle kohale tehakse terve raam või kaks raami, mis sulguvad püstvaltspuu vastu. (Antell, 1997)

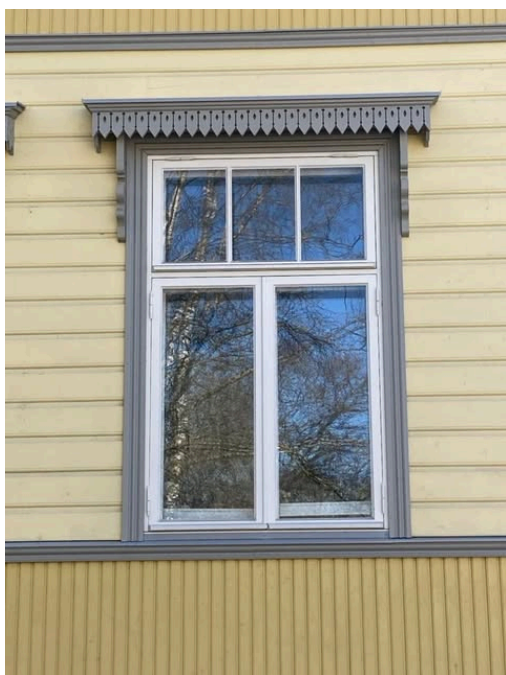
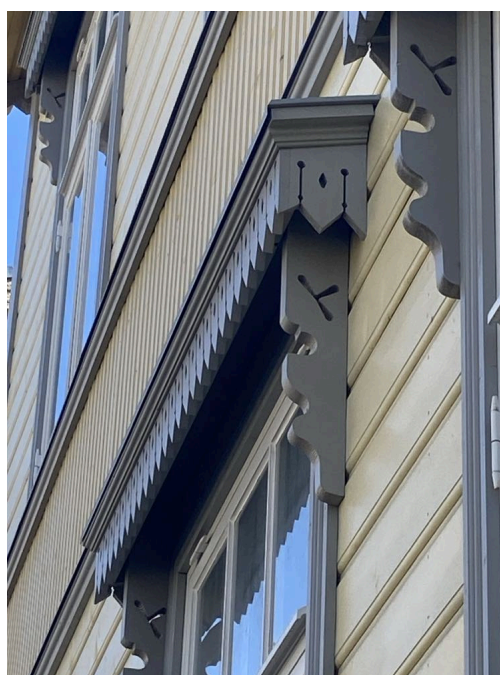
### Joonis 3. Köleri 14 akna sandrik tugikonsooliga.

Akende jaoks tähendas historitsismi pealetung erakordselt rikkalikke kaunistusi, mis eriti sai õilmitseda puitarhitektuuri juures. Kadriorus hakkavad eriti silma sajandivahetuse üürimajade aknaid ümbritsevad piirdeliistud ning pitskarniisi ja saelõikelise profiiliga dekoreeritud tugikonsooliga sandrikud .

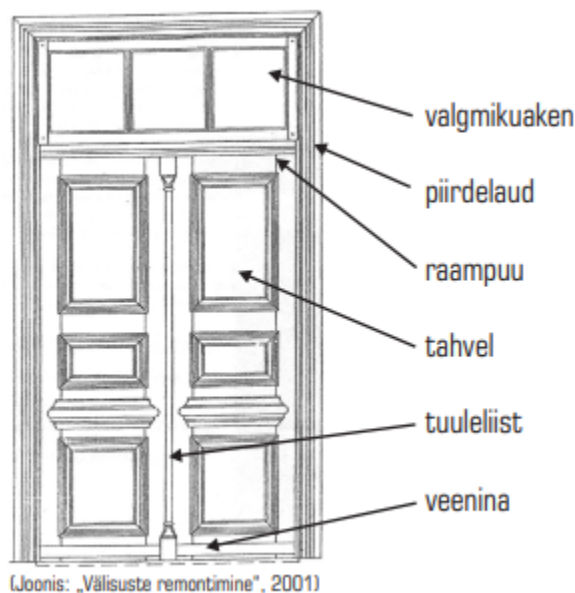
Joonis 4. *Ukse detailid.* Eesti Muinsuskaitseamet

valguse sisse laskmiseks tehti sageli ukse kohale klaasitud valgмик. Ust ümbritsevad dekoratiivselt profileeritud piirdelauad. (joonis 4)

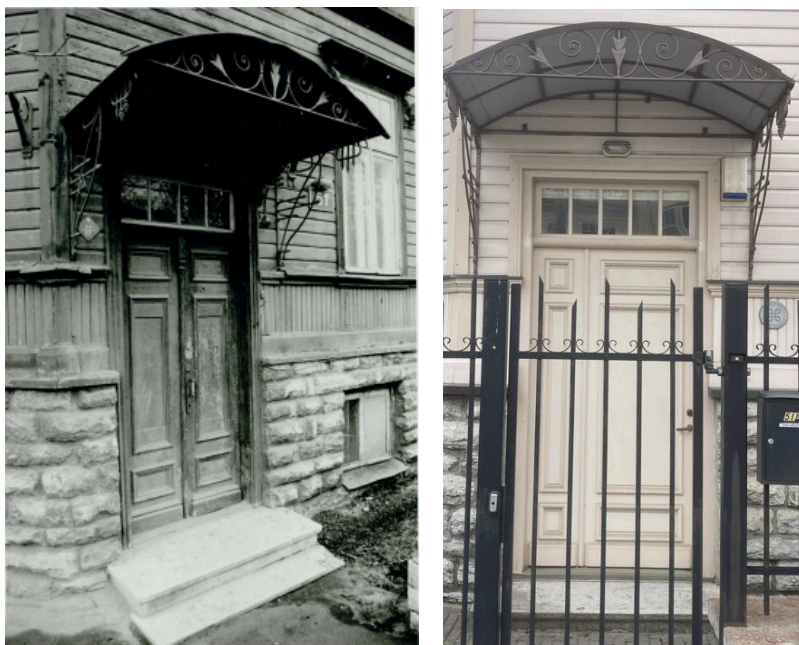
Joonis 5. Välisuks 1990 ja tänapäeval. ERA.T-76.1.13003.

Tänapäevaks on Poska 51b välisuks vahetatud välja uue, väljanägemiselt kahelehelise, ent funktsionaalsuselt ühelehelise, sissepoole avaneva ukse vastu. Uue ukse puhul on jälgendatud endisaegset tahveldust. Värvilahendus on sobitatud fassaadilaudise omaga, mis on ka sobilik, kuna tegemist ei ole enam ajalooliselt väärtusliku detailiga ega selle koopiaga. Ukseava mõõdud, sealhulgas valgmikuga framuug on jäänud samaks, kuid valgmiku ruudujaotus on muudetud tihedamaks, varasema nelja ruudu asemel on nüüd viis. Ainus päris originaaldetail ukse juures on selle kohal olev varikatus, mis on säilitanud oma ehitusaegsed sepiskonsoolid ja -frontooni. Varikatuse kateplekk on küll uus, kuid ka see on mõistetav. (Joonis 5)

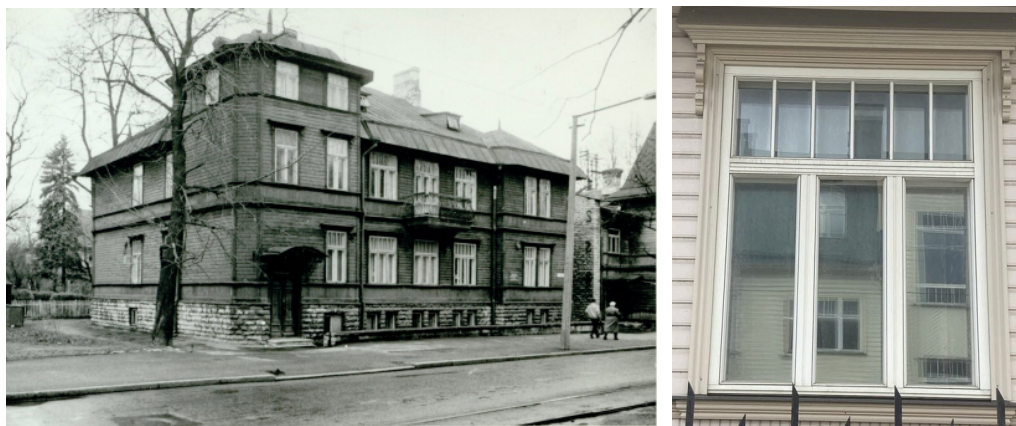
Joonis 6. Akende üldilme on jäänud samaks. ERA.T-76.1.13003

Aknad on tänaseks asendatud uute puitakendega, mis proportsioonidelt on samad nagu vanasti, kuid nüüd avanevad aknad sissepoole. Samuti ei ole akende nurkades enam kasutatud nurgikuid ja võib eeldada, et pole ka kremoone, vaid mõni kaasaegsem sulgursüsteem. Akna ümbrus fotode põhjal suuresti samaks jäänud ja restaureeritud.

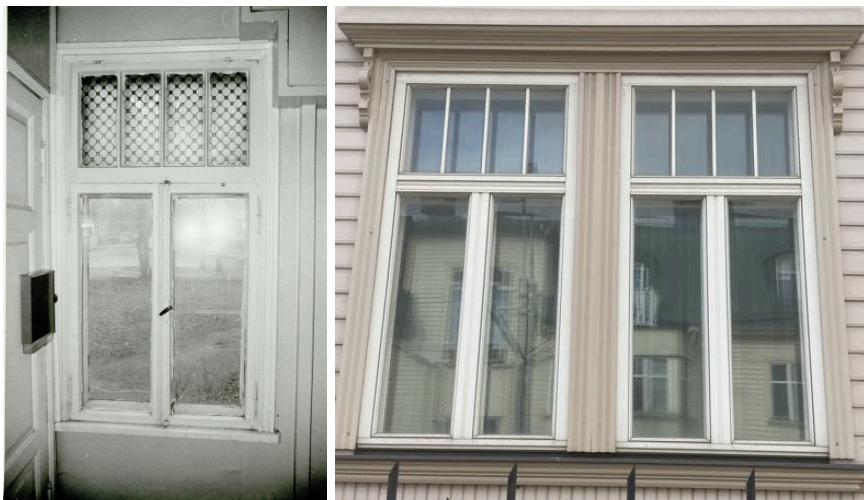
Joonis 7. Akende üldilme on jäänud samaks. ERA.T-76.1.13003

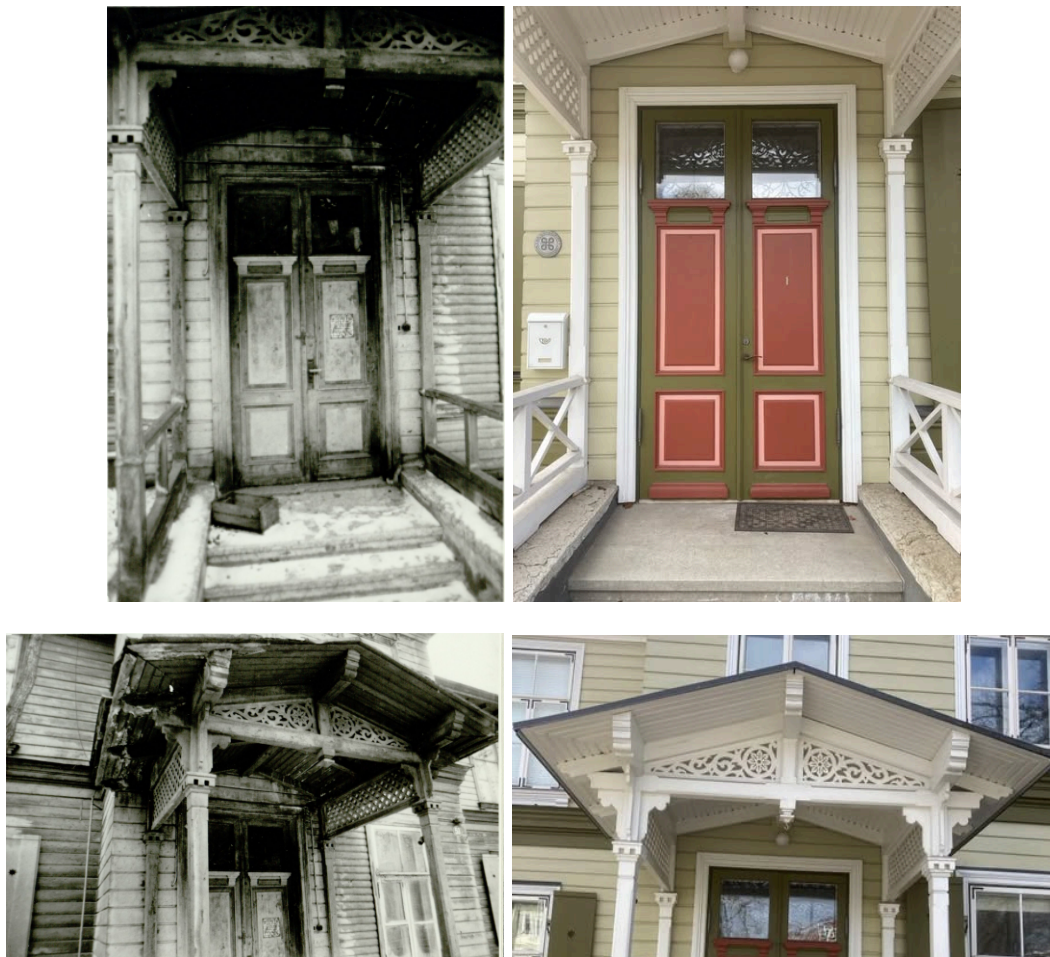
Joonis 8. Poska 53 ajaloolise ja tänapäevase välisukse võrdlus.

Tänaseks on uks restaureeritud, kuid värvipalett muudetud, põhimaht on tumeroheline ning tahvlid punased. Uued on ka käepide ja lukusilt. Võimas varikatus on väga eeskujulikult esialgses mahus konserveeritud. (Joonis 8)

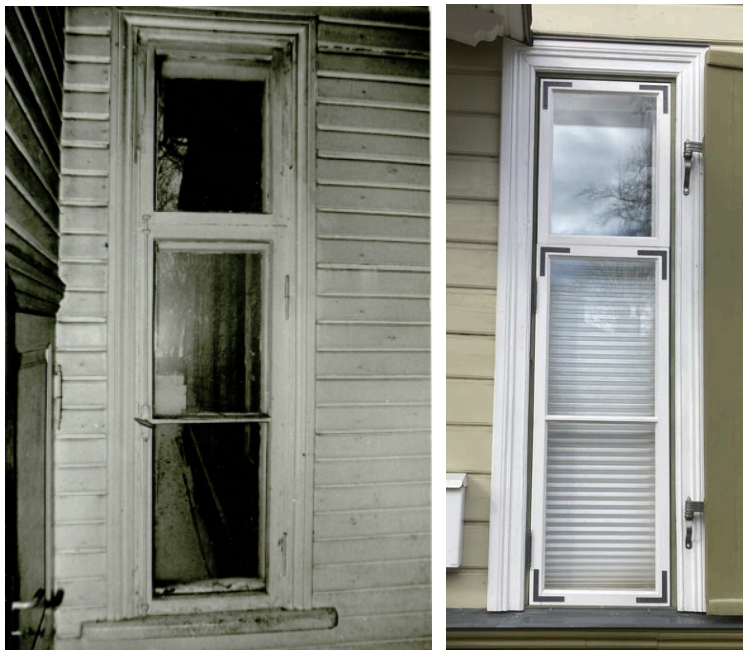
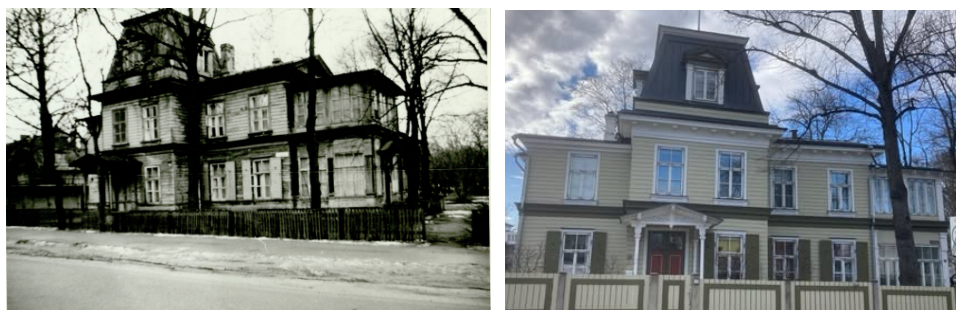
Joonis 9. Poska 53 ajalooliste ja tänapäevaste fassaadiakende võrdlus.

Fassaadi põhimahus on kasutatud rõhtimpostiga 6-ruudujaotusega aknaid. Ehitusaegsetest aknaraamidest on säilinud vaid teise korruse veranda välisraamid koos käepidemete ja kremoonidega. Ülejäänud maja akende juures on säilinud vaid profileeritud piirdelauad. See-eest on kõik hilisemad aknad tehtud originaalide järgi ja tänaseks restaureeritud (joonis 9), mistõttu saab Kadrioru kuurortvillade akende tüpoloogilist analüüsisid Poska 53 aknad heaks eeskujuks võtta.

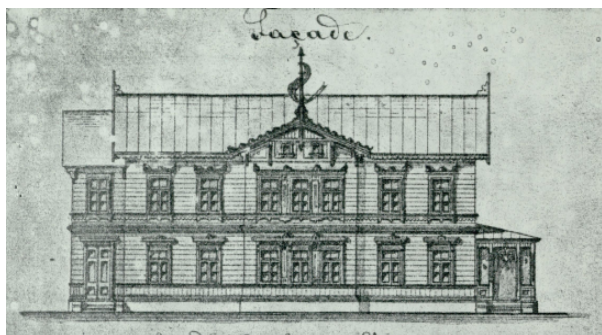
ERA.T-76.1.11972

Joonis 10. Koidula 2 fassaad 1789. a projektis.

välisukse (joonis 12), mille asukohtki muutus. Algselt asus see fassaadi vasakpoolses servas, kuid kuna sinna tuli 1911. a projekti järgi juurdeehitus, tõsteti peauks fassaadi keskosasse. Täna on aga ka see asendatud uue puituksega (joonis 13). Uue peaukse puhul tundub originaalprojekti fassaadijoonist vaadates, et tegemist võib olla koopiaga. Igaljuhul on see oma välisilmelt sarnasem ehitusaegsele kui ümberehituste aegne uks. 1911. aasta ümberehituse järgse välisilmega näeme hoonet tänagi (joonis 11).

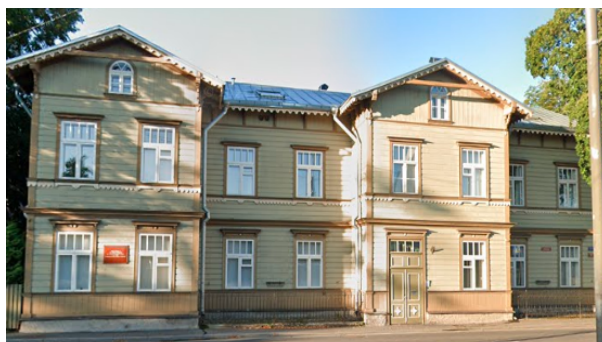
Joonis 11. Koidula 2 fassaad tänapäeval

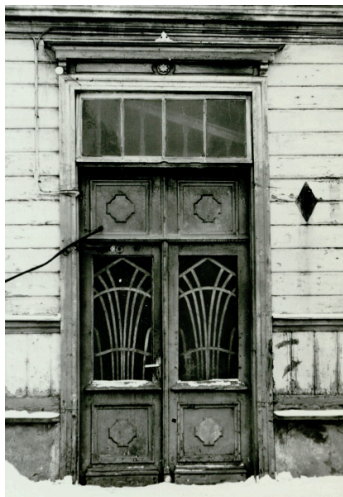
Joonis 12. Välisuks 1911

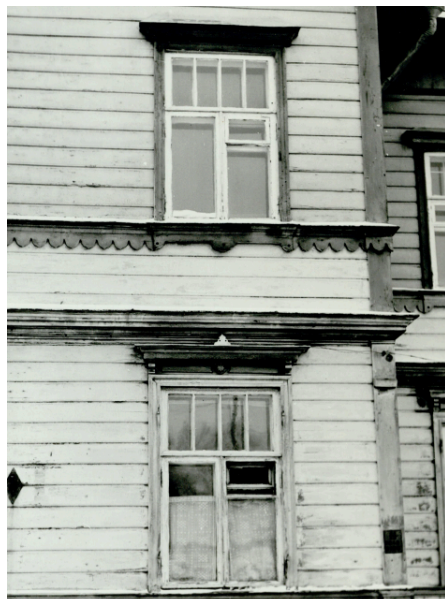
ERA.T-76.1.11972

Joonis 14. *fassaadiaknad 1911.*

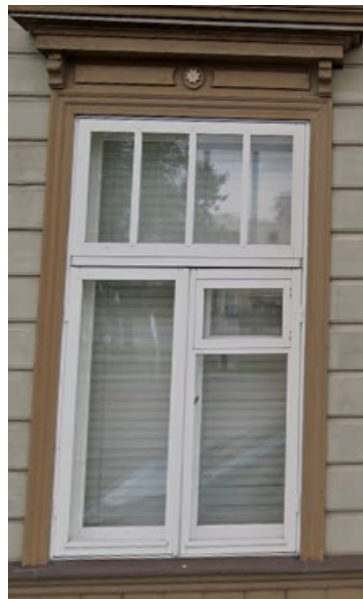
Joonis 15. *Fassaadiaken tänapäeval*

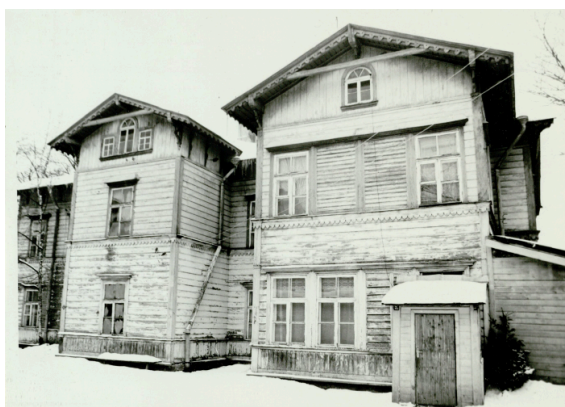
Joonis 16. *1911. a uus veranda hoovis*

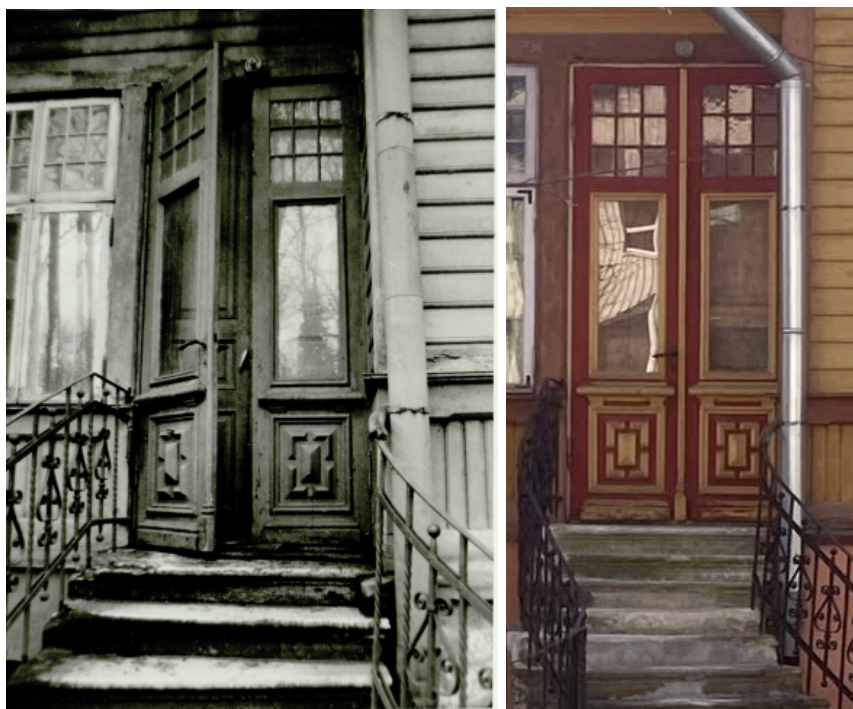
Joonis 18. Välisuks 1991 ja täna.  
ERA.T-76.1.13048

1991. aastal läbi viidud hoone ehitusajalooliselt väärtuslike detailide ja väikevormide inventariseerimisest selgub, et Poska 51 villa peasissepääsu klaastahvlitega tiibuks (joonis 18) koos oma käepideme ja lukusildiga on ehitusaegne ning säilinud hästi tänapäevani. Hoone sissepääsu moodustab kaks tiibust, millest ka sisemine on koos oma detailidega säilinud ehitusaegsena.

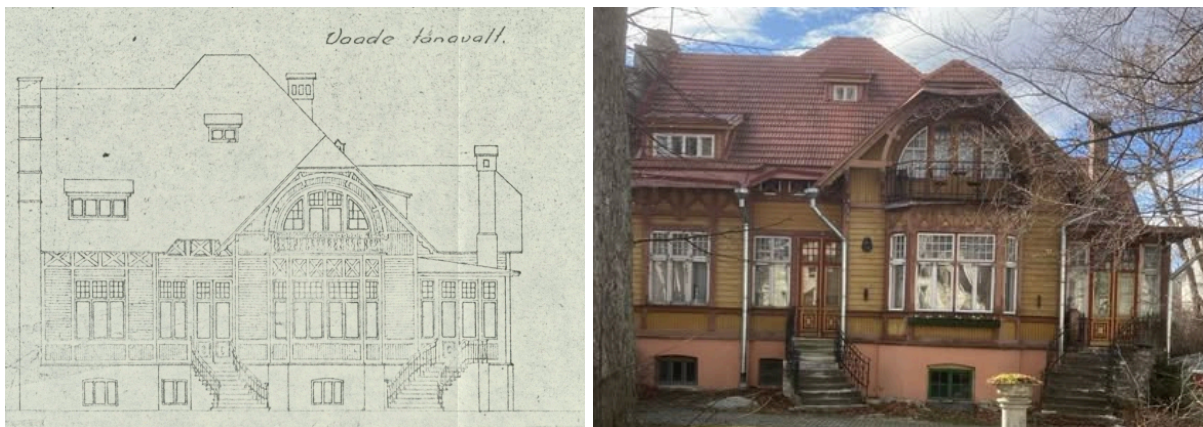
Joonis 19. 1948. a mõõdistusjoonis ja täna. ERA.T-76.1.13048

Aastal 1991, kui inventeerimine läbi viidi, olid ehitusaegsetena säilinud kõik fassaadiaknad ning üleüldse kõik aknad (joonis 19) ja juurdeehitustega lisandunud aknad ning mansardkorruse üks hoovipoolne aken, mis 1960ndatel tehti uuena vanade eeskujul. Lisaks aknaraamidele olid inventeerimise ajaks hästi säilinud ka kõik käepidemed, kremoonid, nurgikud ja hinged ning. Kõigi akende ja nende furnituuri kohta on inventeerimisaruandes märkusena välja toodud, et asendamisel järgitaks originaali eeskujul. Seega võib öelda, et hoone on kõigi oma avatäidete poolest säilinud väga autentsena.

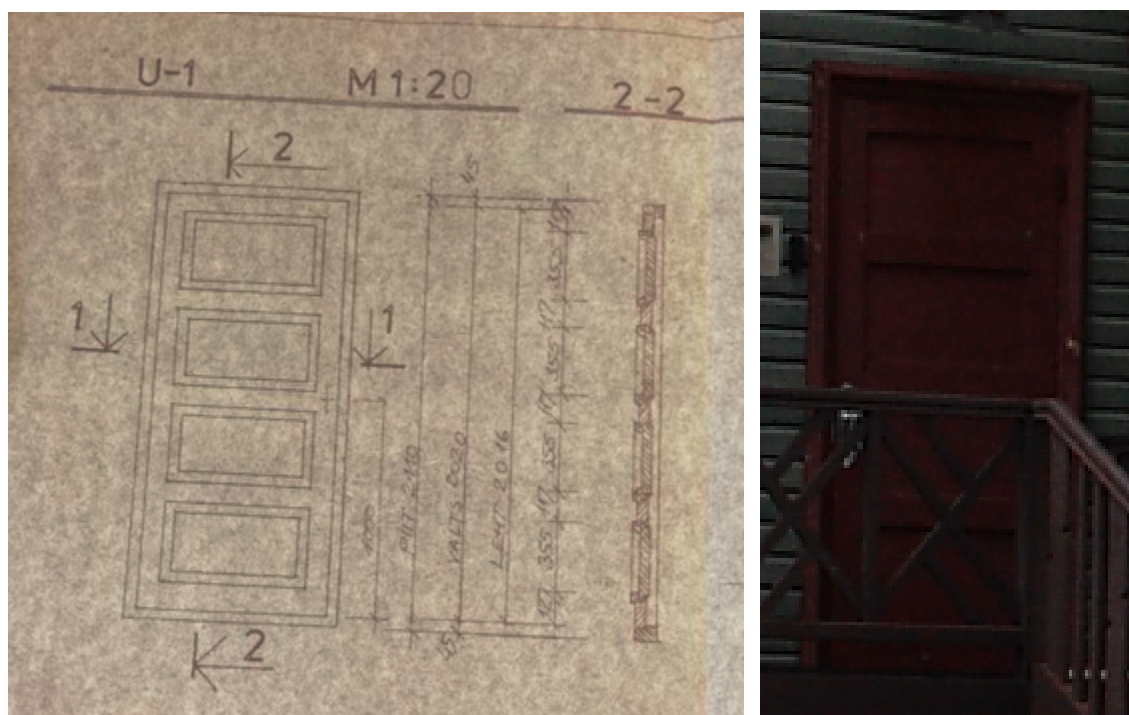
Joonis 21. 1930ndate tööjoonise ja tänapäevase ukse võrdlus. ERA.T-76.1.4984

Kuna arhiivitoimikust selgub, et hoone välisilme, sh avatäited pärinevad 1930ndatest - st vaadeldavast perioodist hilisemast ajast - arvestatakse tüpoloogiat koostades nii hoone aknad kui välisuks "muude" tüüpide alla.

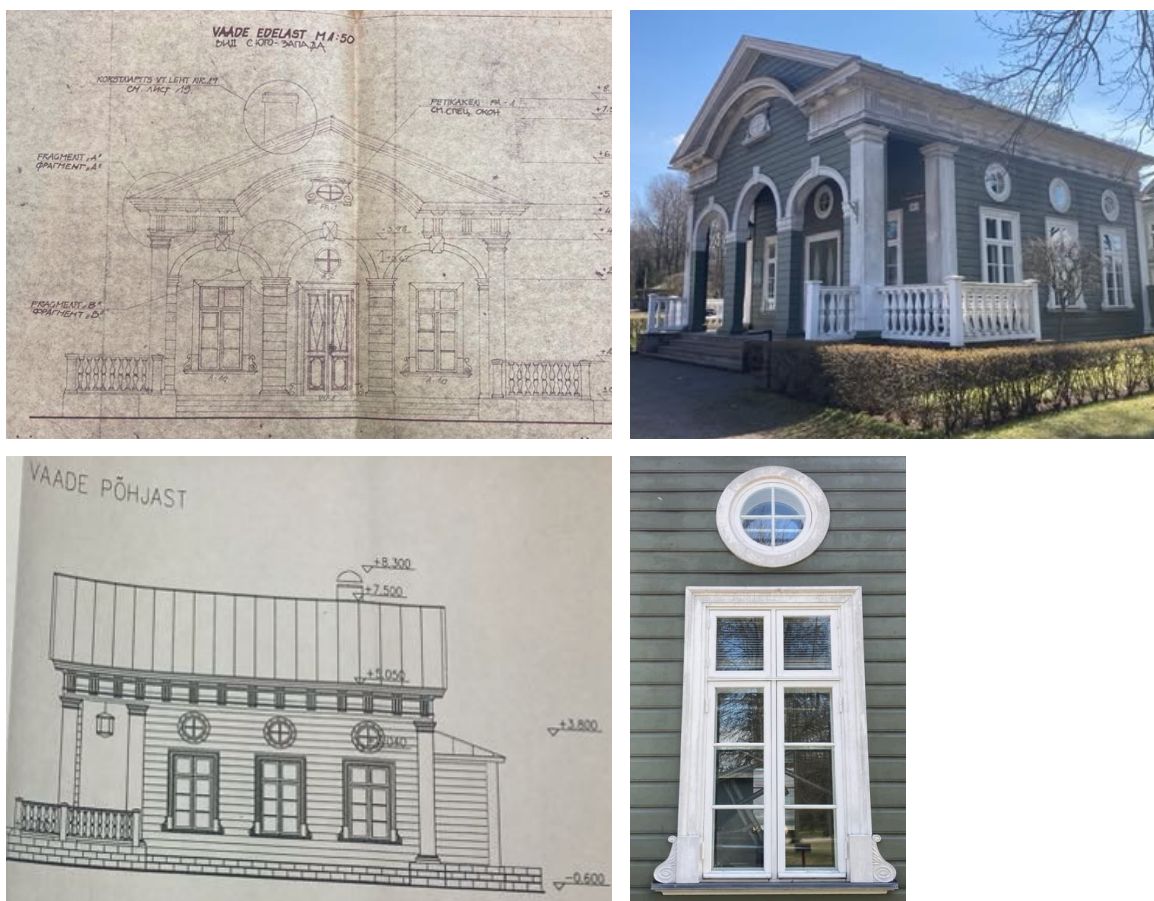
Joonis 22. 1830. aasta vaadete ja tänapäevane võrdlus. TLPA.T-745.1.18397

petikakna ja aknavoluudi täpsed ülesmõõtmisjoonised. Ovaalakna joonis koostati foto ja ajaloolise vaate põhjal, voluudid kopeeriti Weizenbergi 26/2 hoone pealt. Kõigi akende ümber on profileeritud piirlaud, mida rõhutab alaosas puidust voolitud voluut. Ajaloolist vaadet ja reaalset hetkeolukorra seisuga vaadates (joonis 22) on tegu on väga autentse fassaadilahenduse ja akendega Slobodaa-hoonega.

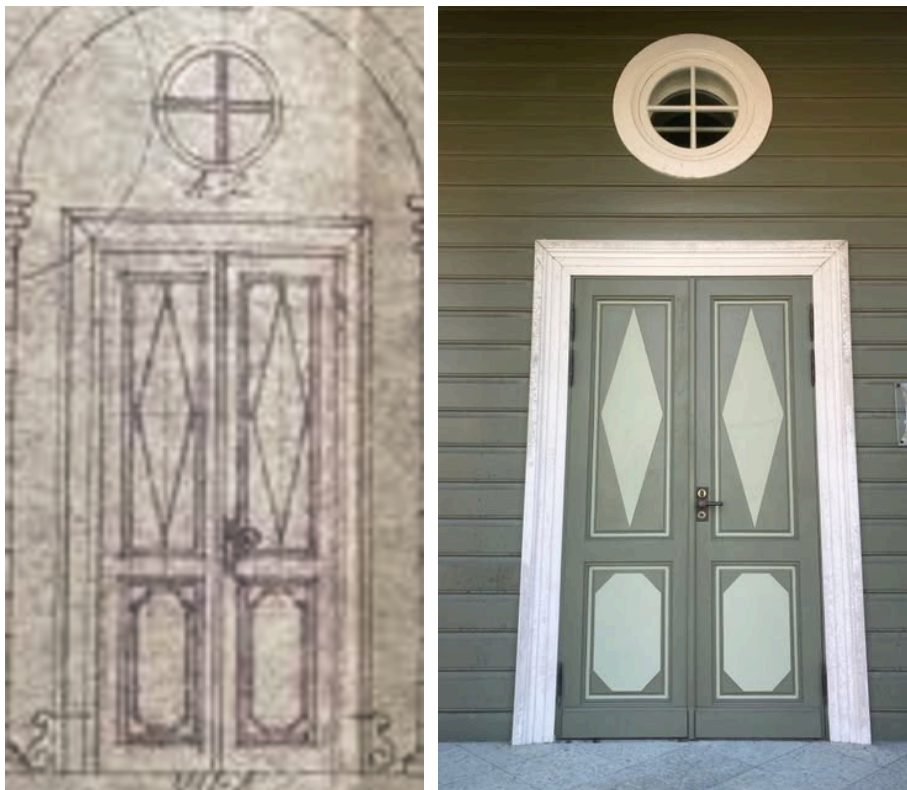
Joonis 23. Välisuks 1830. aasta vaate ja täna. TLPA.T-745.1.18397

Tänapäevane välisüks on tehtud küllaltki ligilähedase koopiana ajaloolise vaate põhjal (joonis 23). Detailirohkuselt on küll kohati veidi kokku hoitud, kuid üks sobib hoonele suurepäraselt ning mõjub autentsena.

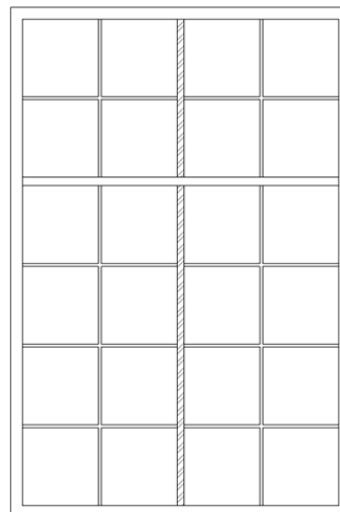
Joonis 26. Tüüp I-b-1 aken

...on muus osas sama, nagu I-b, kuid oluliselt kõrgem ja laiem. Nii rõhtimposti ülemistel kui alumistel aknalehtedel on kasutatud lisaks rõhtprossile ka püstprossi, jagades ülemised aknalehed neljaks ja alumised kaheksaks ruuduks. Tervikmahus on aken seega 20-ruuduline. Sellist akent leidub vaid lossiköögina lossiansamblisse kuuluval aadressil Weizenbergi 28, seega väga tõsiselt seda tüpoloogias arvestada ei saa.

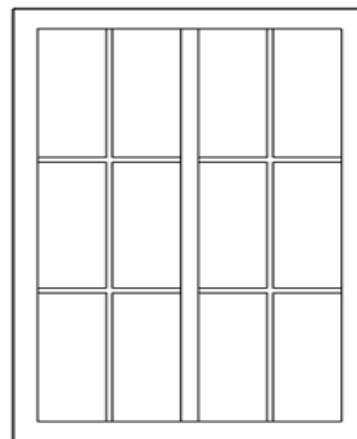
Joonis 31. Tüüp III-b aken

Leidub aadressidel Roheline aas 1 ja 5.

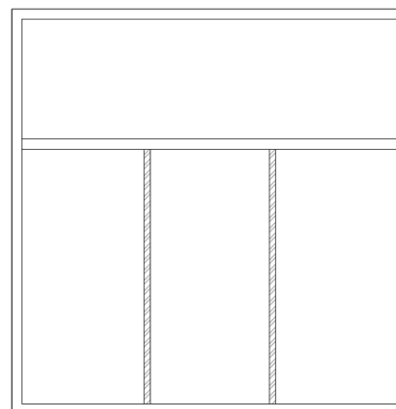
Joonis 37. Tüüp VIII-a aken

Leidub Slobodaas Poska 29, kuurordis Poska 15 ja elamutel Poska 51b. Eriakendena leidub peamiselt elamute juures mujalgi.

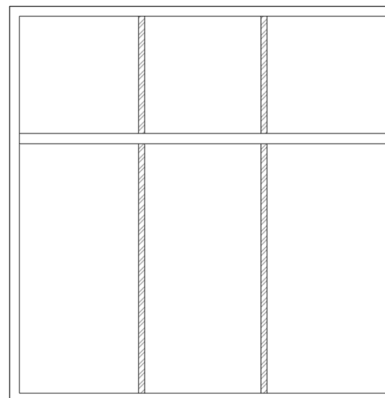
Joonis 38. Tüüp VIII-b aken

Leidub vaid aadressil Weizenbergi 14.

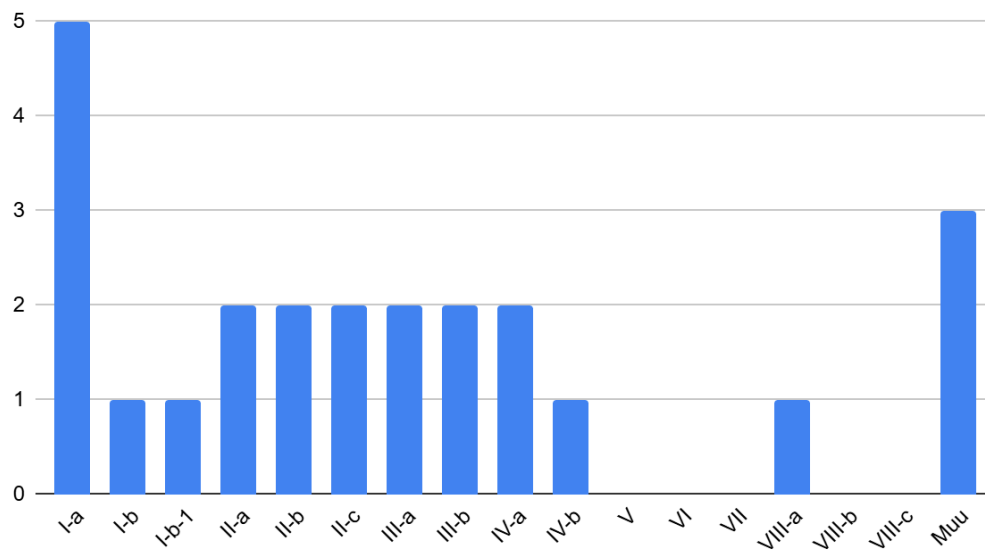
Joonis 40. Slobodaa akende esinemine pakutud tüüpide järgi

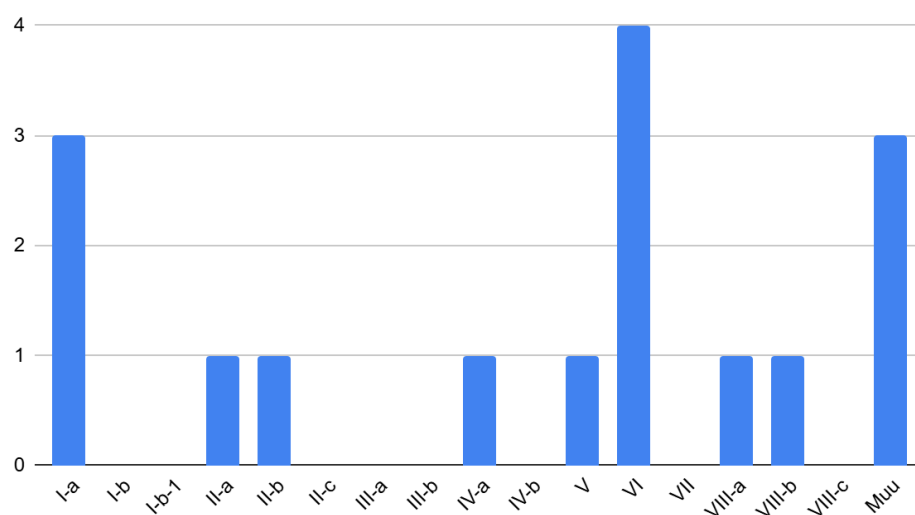
Joonis 41. Kuurortvillade akende esinemine pakutud tüüpide järgi

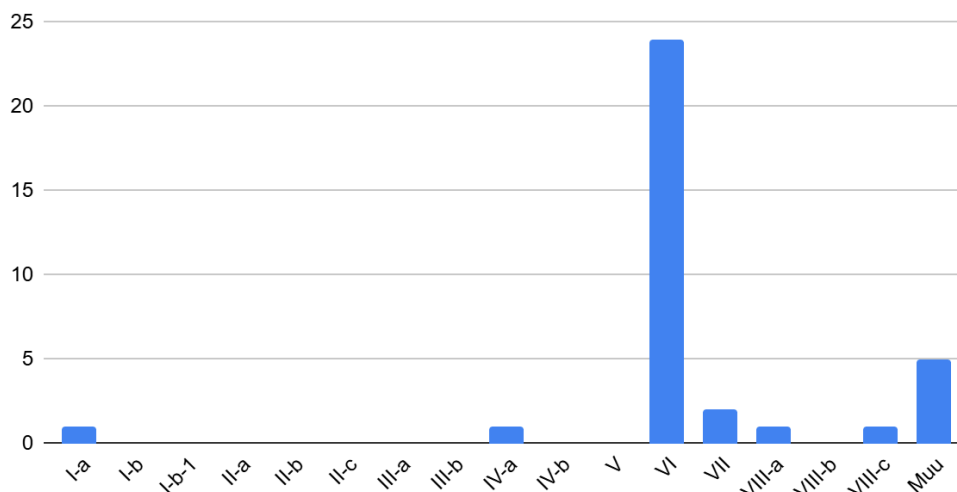
Joonis 42. Sajandivahetuse üürielanute akende esinemine pakutud tüüpide järgi

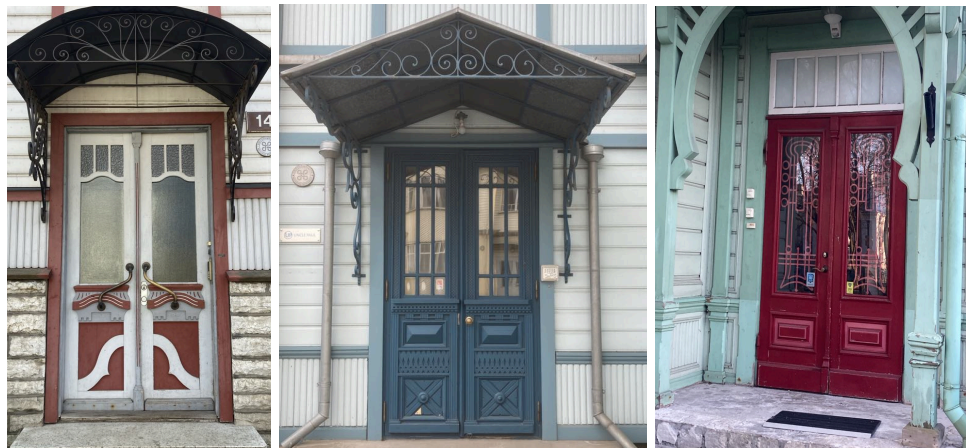
...kahelehelise ukse ülemine tahvel on teistest tunduvalt pikem ning klaasitud. Gruppi kuuluvad kolm tiibust, millel kõigil pisut erinevad tahveldused, kuid üldilme küllaltki sama. Weizenbergi 14 ukse alumine tahvel pigem tasapinnaline, kuid mustrilise lõikega. Poska 51a on ainukesena kolme tahvliga, kõige alumise tahvli keskel on eenduva otsaga ümarmotiiv, keskmisel eenduv horisontaalne kelp-püramiid-motiiv. Koidula 8 ukse pika klaasitud tahvli alla jääb üks horisontaalne kelp-püramiid-motiiviga tahvel.

Joonis 43. Tüüp I. Weizenbergi 14; Poska 51a; Koidula 8

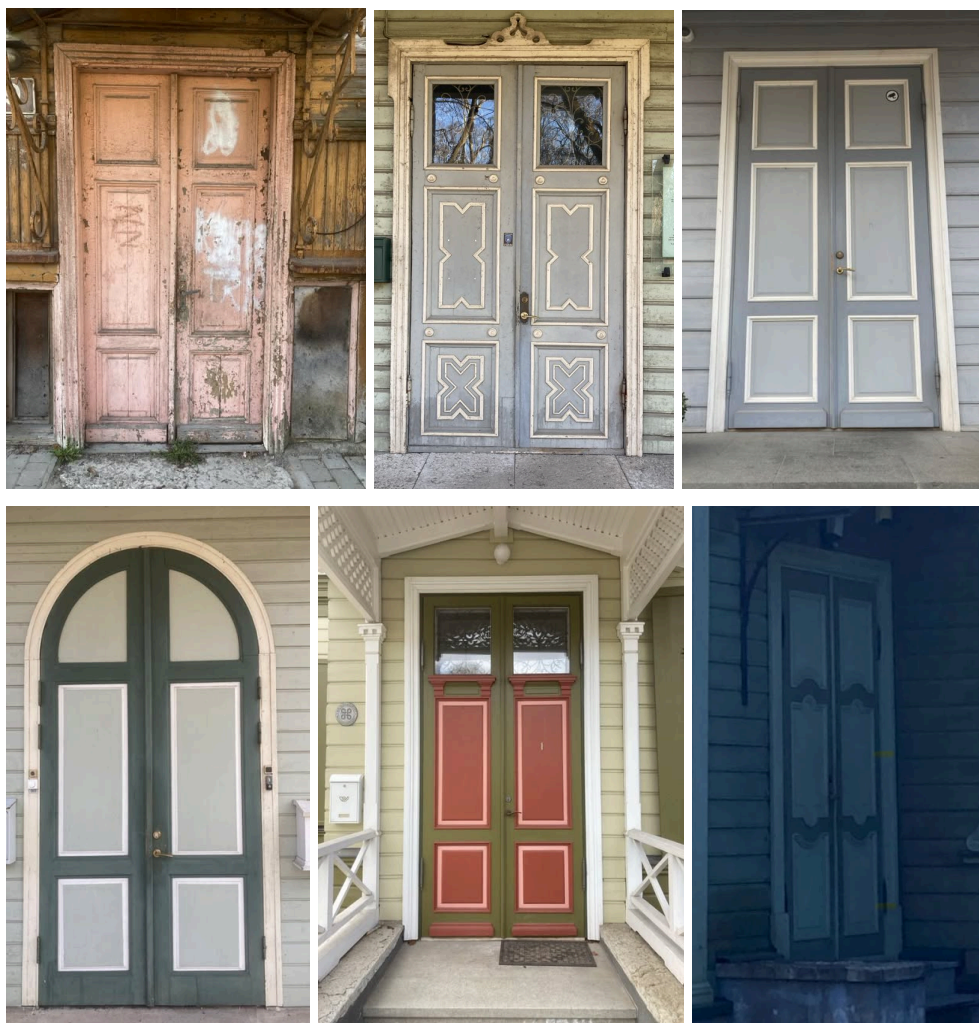
Joonis 45. Tüüp III. Poska 29; Koidula 12a; Narva mnt 92

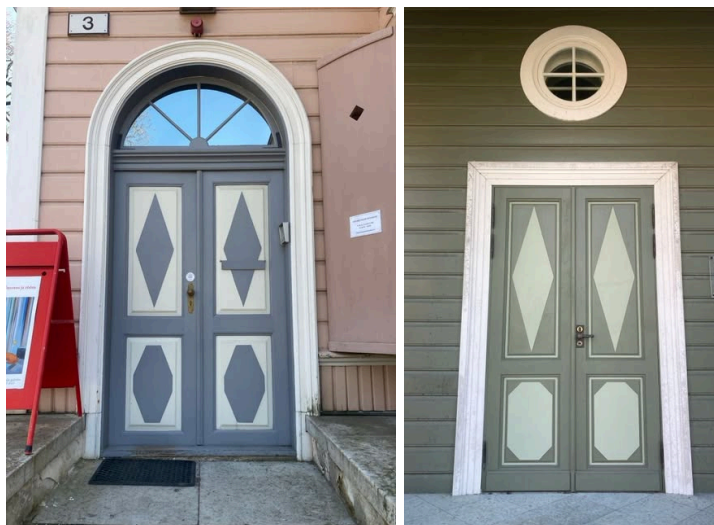
Joonis 46. Tüüp IV. Roheline aas 3; Weizenbergi 26

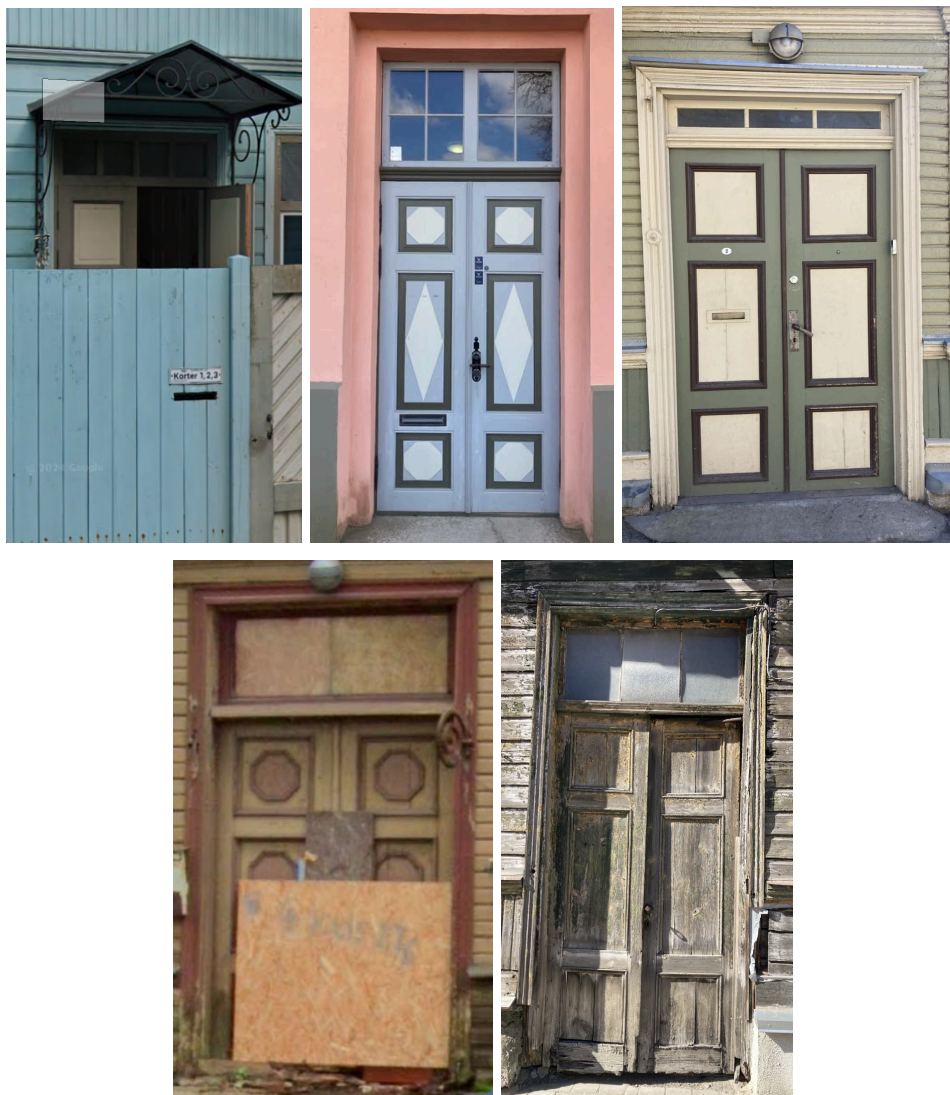
Joonis 47. Tüüp V. Poska 21; Weizenbergi 28; Koidula 16

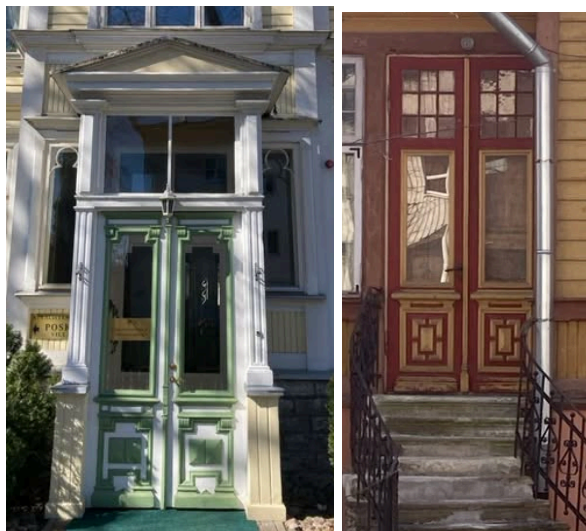
Joonis 48. Tüüp VI. Poska 15; Poska 51

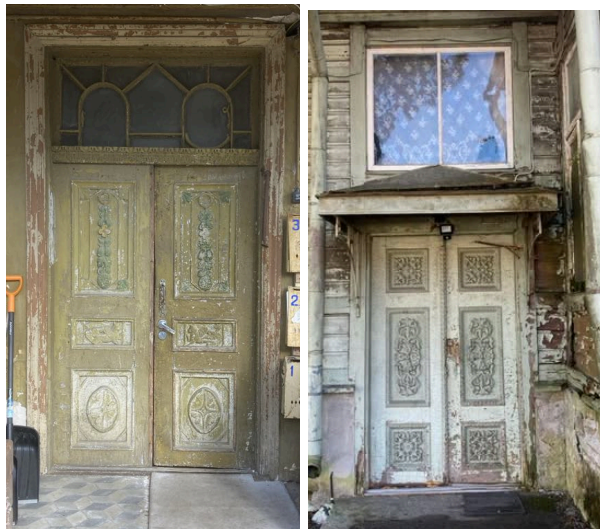
Joonis 49. Tüüp VII. Poska 14; Narva mnt 100

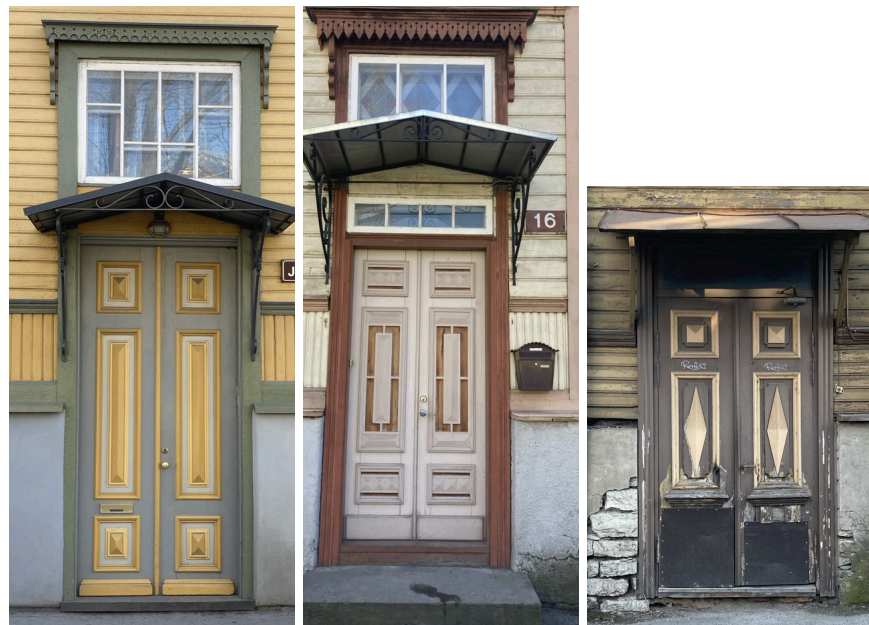
Joonis 50. Tüüp VIII-a. Köleri 4 Köleri 16 Faehlmanni 46

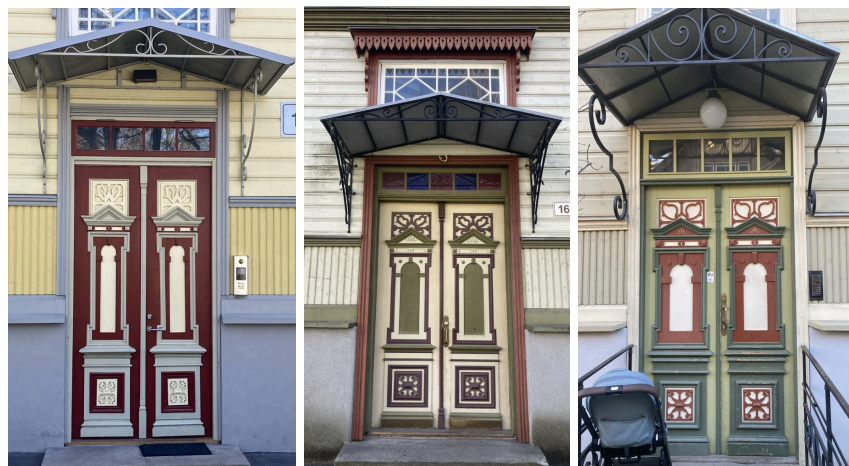
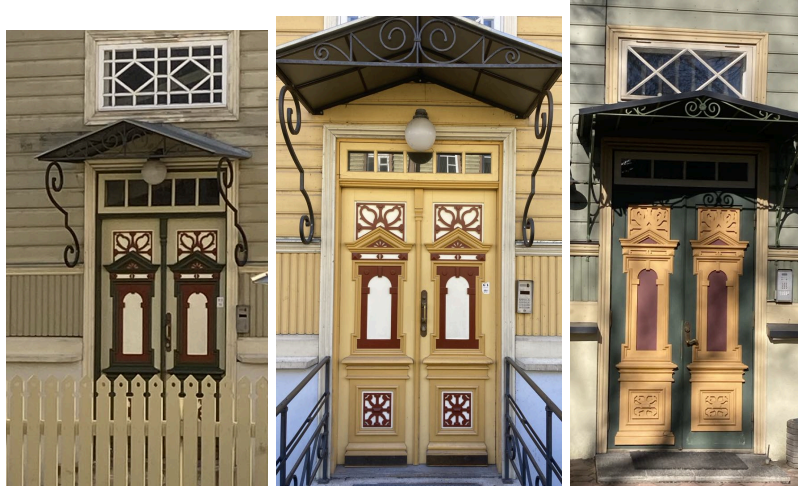
Joonis 51. Tüüp VIII-b. Köleri 14; Köleri 16a; Faehlmanni 41;  
Faehlmanni 43; Faehlmanni 45; Vesivärava 13

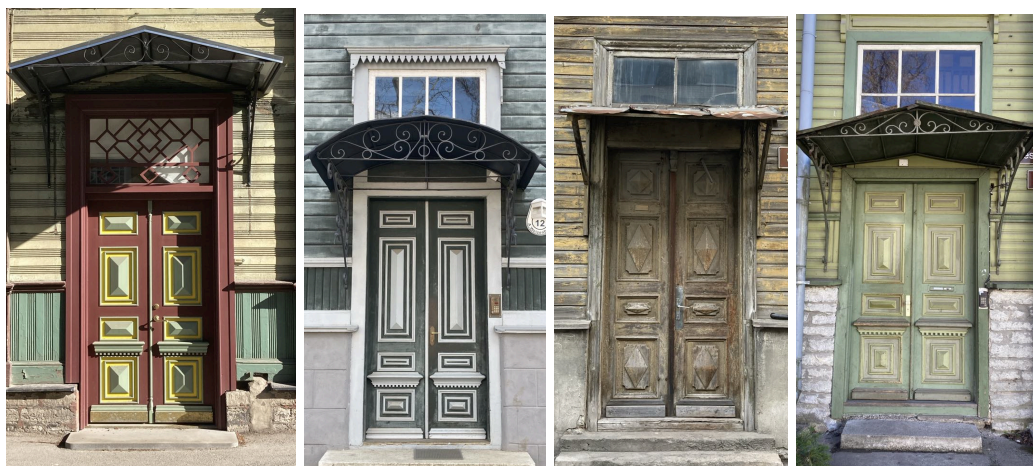
Joonis 52. Tüüp VIII-c. Faehlmanni 48/1; Weizenbergi 12; Vilmsi 35; Vesivärava 26

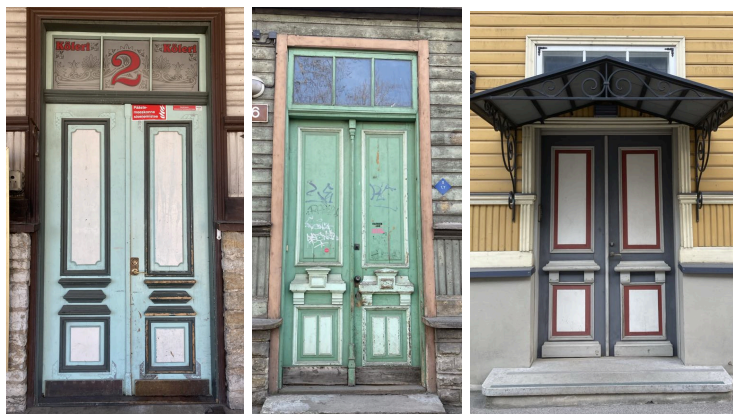
Joonis 53. Tüüp VIII-d. Köleri 2; Vilmsi 16; Vilmsi 31

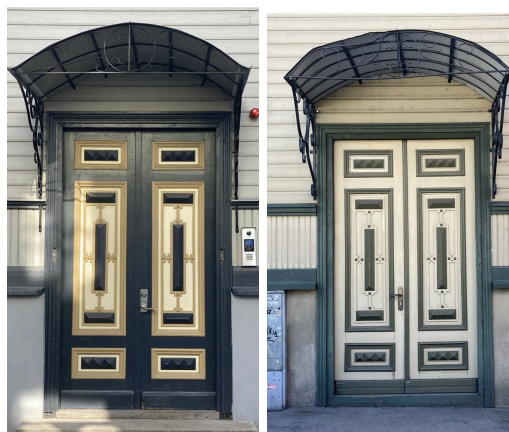
Joonis 54. Tüüp VIII-e. Köleri 10 Köleri 12

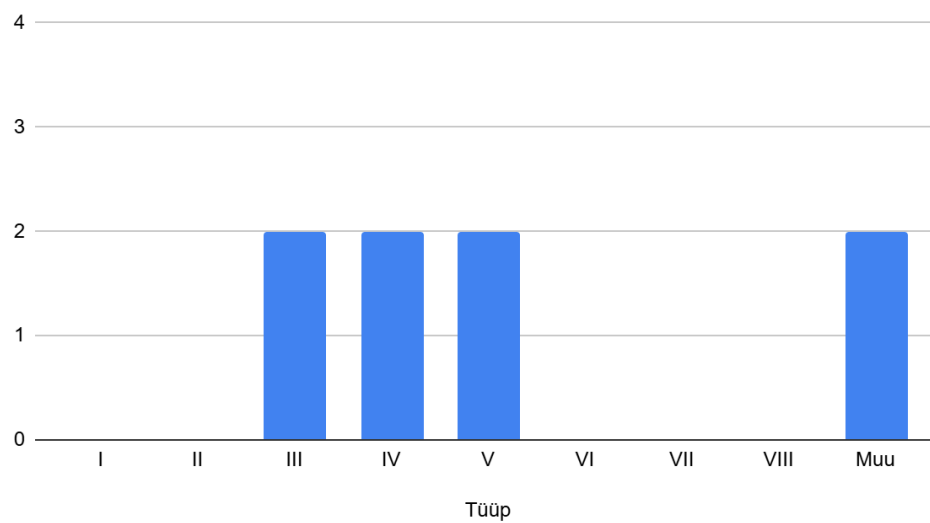
Joonis 55. Slobodaa uste esinemine pakutud tüüpide järgi

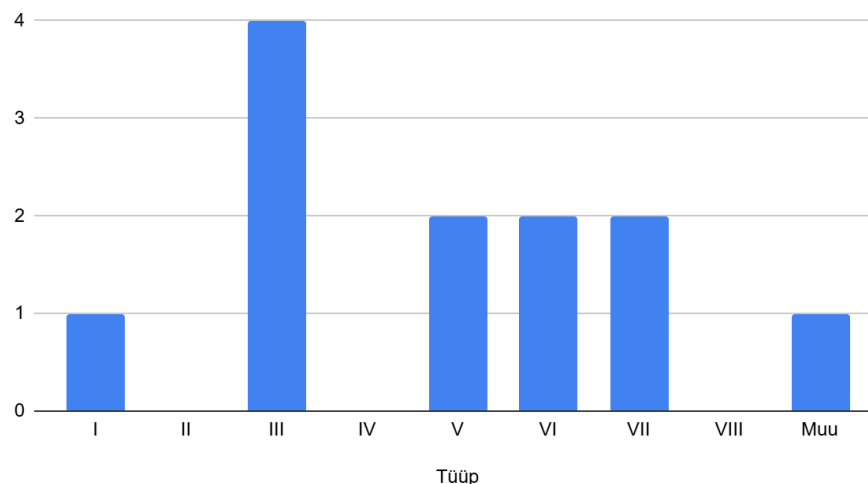
Joonis 56. Kuurortvillade uste esinemine pakutud tüüpide järgi

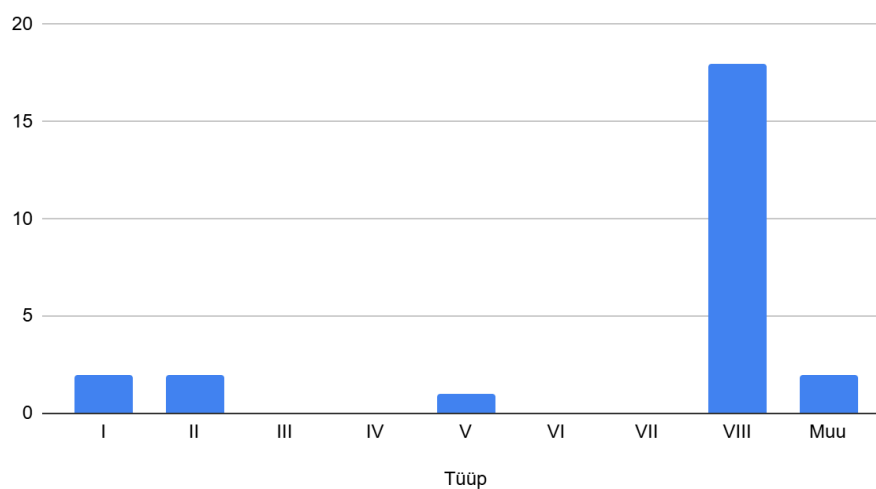
Joonis 57. Elamute uste esinemine pakutud tüüpide järgi
