TARTU ÜLIKOOLI VILJANDI KULTUURIAKADEEMIA

metallitöö eriala

SEPISTATUD NURK-UKSEHINGEDE REKONSTRUEERIMINE

Loov-praktiline uurimuslik lõputöö

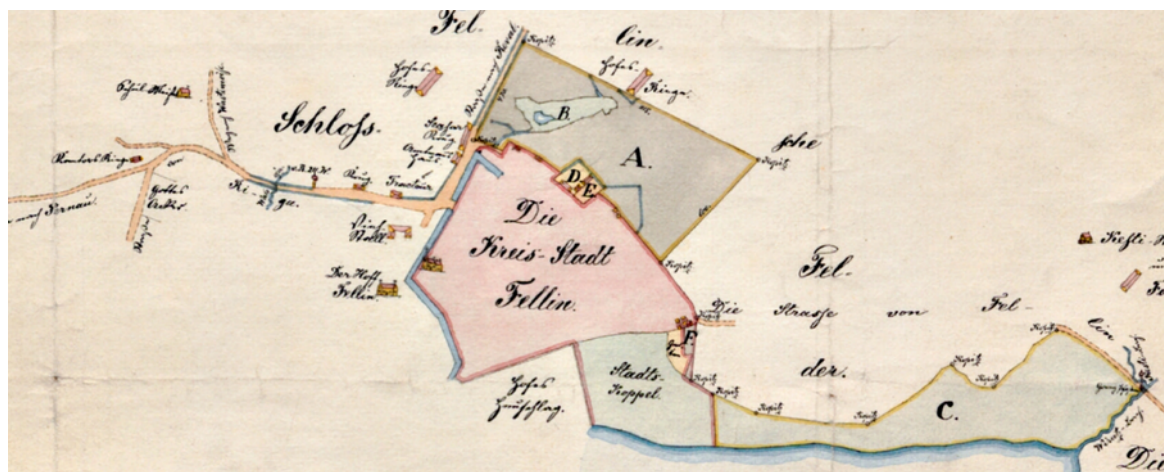
Joonis 1. Kaart aastast 1789. Viljandi sai kreislinna õigused (*die Kreis-Stadt Fellin*). Tähistatud on mõisale kuuluvad maa-ala A ja B, kuhu hakati planeerima Viljandi uut linnaosa. detail kaardist, autori poolt tehtud (EAA.1002.1.1819 leht 1)

1789. a tagastati linnale 18. sajandi alguses mõisale *Schloß Fellin* läänistatud maad, kaardil (Joonis 1) on näha veel mõisavaldustena tähistatud alad A ja B, kuhu planeeriti uus linnaosa. Tänapäevane Posti tn 14 krunt on kaardil tähistatud alal B (Joonis 1).

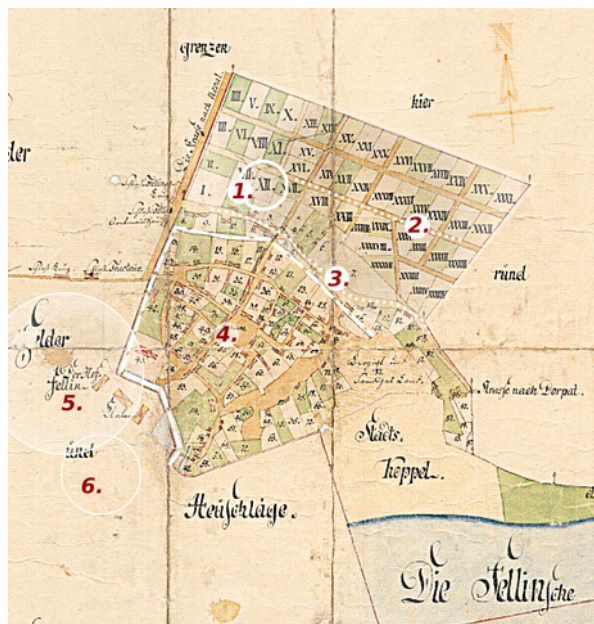
Viljandi vanadel kaartidel on näha: 1 - Posti tn 14 krundi asukoht; 2 - Posti tänav; 3 - vana tee Tartu suunas; 4 - keskaegse vanalinna ala ja selle müürijätked; 5 - mõisakeskus *Schloß Fellin*; 6 - ordulinnuse varemed. (Kaartide väljalõiked ja täiendused -- valge ja punasega -- on tehtud autori poolt)

Joonis 2. 1790. a kaardil on Viljandi uue linnaosa planeerimine vallikraavidest välja. Posti tänav on sirgelt joondatud ja on hoonestamata. Detail kaardist. (EAA.1002.1.1821 leht 1)

Kaardil aastatast 1790 (Joonis 2) on uue linnaosa hoonestamise planeerimise algus. Juba on maju vanal Tartu tänaval, sellest põhjasuunda kavandatud sirgel Posti tänaval hooneid veel pole. Kaardil on tulevane Posti tn 14 krunt tähistatud XII-ga. 1832. a Viljandi laienemise

Viljandi ajalooliste kaartide põhjal saadud andmed Posti tn 14 kohta puudutavad daatumeid: 1790. aastast (Joonis 2) kuni 1832. aastani (Joonis 3) või kuni ehisregistri järgi "esmise kasutuselevõtu" 1900. aastani (EHR, 2014). Andmetest saab järeldada hoone rajamise ja ehitusajaks 18. sajandi lõpu kuni 20. sajandi alguse perioodi, mis aga on terve sajand. On kaheldav, et hoone oli terve selle aja jooksul ehitusfaasis, kuid pikk periood on mõjutanud Posti tn 14 välisilmet. Hoonel võistlevad kahe ehitusstiili tunnused: barokne ja klassitsistlik (Joonis 4). Mõlema stiili võrdselt tugev ilmumine on usutav Viljandi varajaste kaartide põhjal.

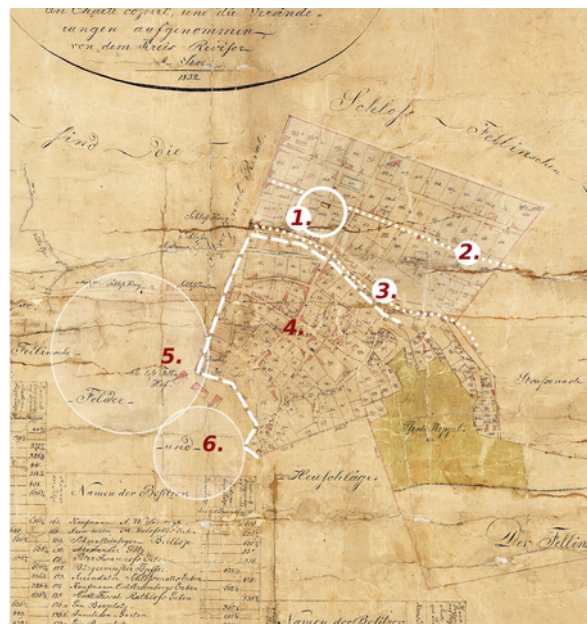
Joonis 3. Väärtuslik halvas seisukorras 1832. a kaart kujutab uue linnaosa kruntide hoonestamist. Posti tn 14 krundil on näha hoonet tähistav riskülik. Detailkaardist. (EAA.1002.1.1826 leht 1)

kaart (Joonis 3) on halvas seisukorras, aga väärtuslik, sest kujutab uue linnaosa kruntidele hoonete tekkimist. Posti tn 14 krundile on juba kantud hoonet tähistav riskülik, siiski pole teada, kas kaardil on valmishitatud hoone tähis või hoonestamist lubav tähistus. Kuid saab järeldada, et on alanud krundile hoone rajamine. Kaartide põhjal saab järeldada, et keskaegse Viljandi vanalinna müüridest väljajääva uuema linnaosa hoonestus on ehitatud perioodil 18. sajandi lõpp kuni 19. sajandi algus.

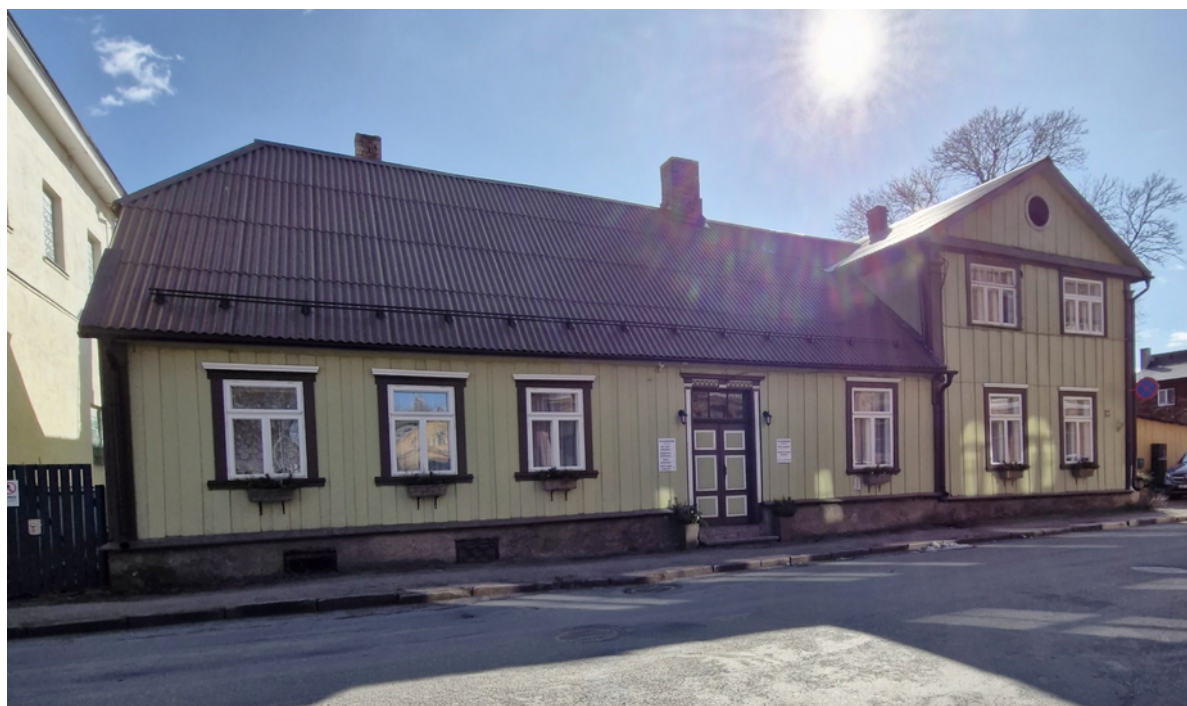
Joonis 4. Viljandi Posti 14 tänapäevase hoone esinduskül. Vaade poolkelpkatusega baroksete tunnustega majaosale (vasakul) ja sellest stiililiselt erinevale juurdeehitusele (paremal). Hooneosa fassaadile keskosaga ebasümmeetriliselt on paigaldatud tiibustega ukseportaal. Uuritavad nurk-uksehinged (sepised) on nende ukselehtede hoidjad ja vaadeldavad hoone sees. (Autori foto)

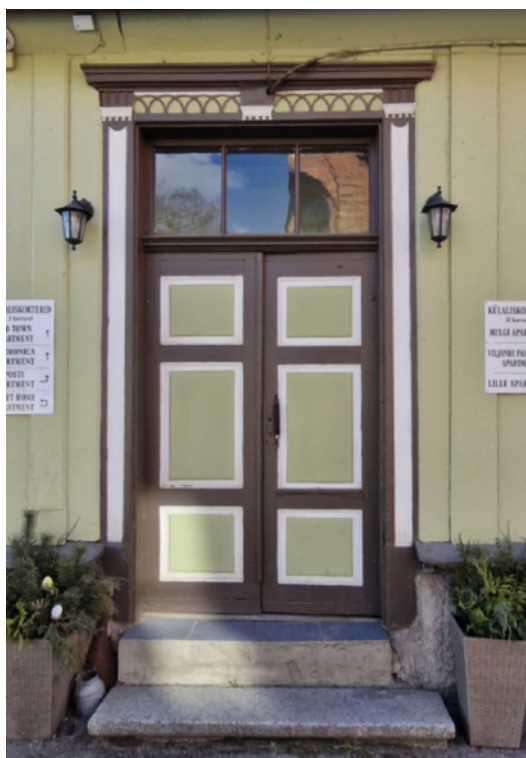
Joonis 5. Posti tn 14 klassitsistlike tunnustega ukseportaal. (Autori foto)

"Portaal võtab eeskujuks antiigi dekoori. Ukseava on raamitud pilastritega. Portaali ülaosas on lihtne karniis ja selle all friis. Friisil on kolm triglööfi koos gutteaga. Nende vahel peaks olema metoobid, aga Posti tn 14 puhul on need lahendatud geomeetrilise dekooriga. Ajalooliseks eeskujuks on näiteks Pantheoni friis. Posti tn 14 tiibukse (st. kahe ukselehtega) kohal on klassitsismis väga armastatud valgmikaken püstise prossijaotusega. Ukselehed ise on samuti tüüpilised ja lihtsama lahendusega täispuidust tahveluksed. Ukseleht jaotub kolmeks tahvliks, keskmine tahvel rõhutatult piklikum." (2025, Lisa 1)

Kokkuvõtteks sobitub Posti tn 14 ukseportaali kirjeldus juba väljakujunenud klassitsismi joontega linnakodaniku eluhoone tüüpprojektide esindajaks ehitusperioodil 19. sajandi kolmekümnendail ja hiljem.

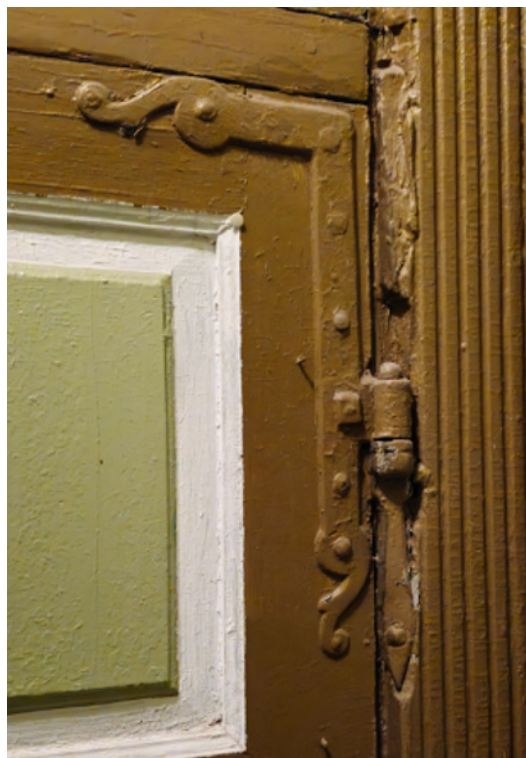
Joonis 7. Posti tn 14 välisukse parempoolse ukselehe alumine nurk-uksehing. (Autori foto)

Üllatavalt leiab Posti tn 14 klassitsistlike tahveluste hingedeks hoopiski ukseraamile sepisnaelte ja -poldiga kinnitatud ning sepatöö tunnustega nurk-uksehinged (Joonised 6, 7). Iseenesest poleks sepishingede olemasolu kummastav ka klassitsistliku ukse puhul, kui ootamatult barokse ilmega nurk-uksehinged ei mõjuks tahveluste range ja lihtsakoelise stiili suhtes kontrastselt eristuvatena.

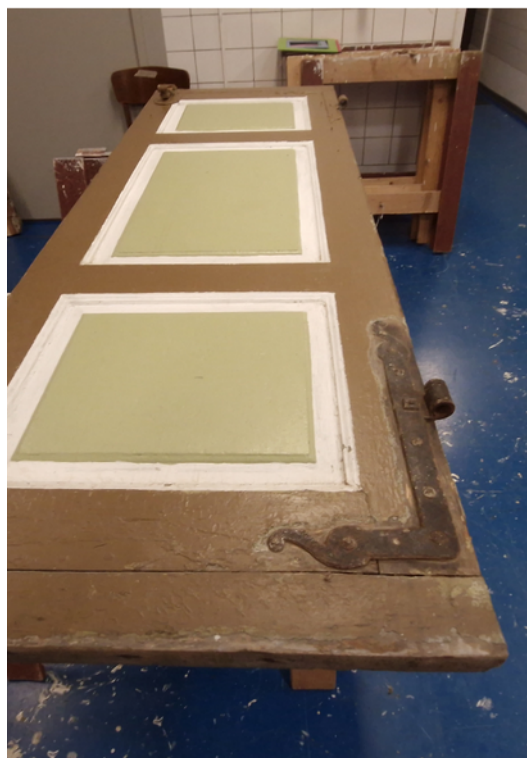
Joonis 8. Ukselehe alumise uksehinge puhastamine värvikihist. (Autori foto)

Hoone valdajaga saime kokkuleppele 18. veebruaril ja viisime parempoolse ukselehe TÕ Viljandi kultuuriakadeemia puidutöökotta. Planeerisin sinna lõputöö uurimisosas: uksehingede värvist puhastamise, sepistelt mõõtude võtmise, jooniste ja värvist puhastatud uksehingede kirjelduse koostamise. Selleks, et teada kuidas planeerida rekonstruktsiooni ja sepatöö tehnoloogiat oli vaja vastust küsimusele, kas sepis on kahest kohast kokku keedetud.uksehingedelt värvikihte. Kasutasin elektrilist kuumapuhurit, väikest pahtlilabidat, puutikke. Värv koorus maha kergesti, lõhn oli tugevalt tärpentiinine. Värvikihtide alt paljastus heas seisukorras tiheda süüga puit ja hes seisukorras sepis, kuigi selle pind oli ühtlaselt roostetanud (Joonis 8). Esmalt püüdsin vaatluse teel leida sepiselt sepakeetmise jälgi, leidsin jälje vaid ühest kohast, sepise pealispinnal hingerulli lati keedukohas (Joonis 9). Olin eeldanud, et keedujälgi on kahes lattide ristumiskohas.

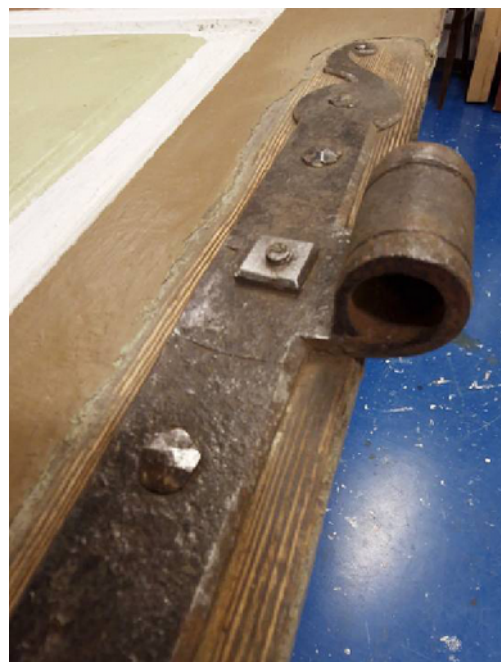
Joonis 9. Pealispinnal paistab nurk-uksehinge lati ja hingerulli lati keedukoha jälg. Näha on kaunid faasid sepise servades. (Autori foto)

Väga üllatav on, et sepakeedu (keetmise) jäljed on sepise pealmisel pinnal (Joonis 9), mina oleksin keetnud nõ allapoole, et jälge poleks pealispinnalt näha jäänud. Kas "vanal" ajal ei peetud keedujälge vajalikuks peita võiks nüüd küsida või oli põhjus muus, ei saa me kindlalt välja uurida.

Uksetahvile kinnitatud nurk-uksehinge latid paistavad õhukestena. Paksus on muutuv. Kummaline on lati profiline kumerus. Lati läbilõikes saaks näha, et pealispind on keskest võlvjas, mis langeb servade suunas. Sepise lati paksus ja võlvumine väheneb otste suunas. Dekoori osas on see päris õhuke. Ilmselgelt õhendava sepistamise tõttu. Hingerulli ja poldiaugu kohal on latt kõige paksem, seal on kahe ristuva lati liitumise ja eeldatava sepakeetmise (tänapäeval: keevitamine) koht.

Ääred näivad maha viilituna, mistõttu pääseb mõjule kaunis valgustmurdev faas, mis annab sepisele juurde esteetiliselt peenema välimuse. Kas tegemist on faaside viilimisega saab kinnitust praktilises rekonstruktsiooni faasis, kui reaalselt toimub praktiline tööprotsess. Värvilt välja detail "tühi" auk, mis oli mõlemal lühemal nurk-uksehinge lati keskosas ehk siis naelapeata auk. Näib seadmega puuritud auguna, mis oli justkui täidetud kiti vms-ga.

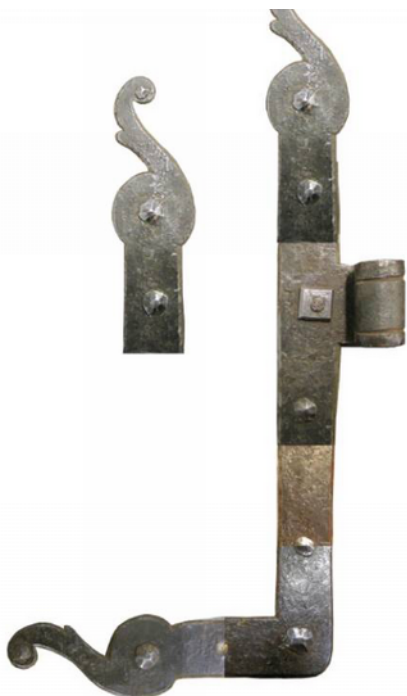
Joonis 10. Kollaaž failidest tööjoonise tegemiseks. (Autori foto)

Põhijooniseks plaanisin koostada **fotogramm-meetrilise kollaaži**. Lähtusin 3D-programmides piltidega mudeldamise loogikast. Kavatsesin pildistada sepist mööda telgjoont, tasapinnast kindlal fikseeritud kaugusel fotokaameraga pukkidel ukselehe peal (Joonis 9).

Juhuslikest vahenditest tegin tugisüsteemi, mis fikseeris fotoaparaadi kauguse kindla tasapinnani (tahvelukseni). Libistasin *macro*-režiimis fotoaparaati sepise kohal mööda selle

mõttelist telge, tegin iga 80 mm järel ülesvõtte. Valisin sobivad kaadrid, need järjestasin pilditöötlusprogrammis läbimõeldud kava järgi. Mõõtkava koostamiseks kasutasin kalkajoonist sepise siluetiga, sellele märkisin kindlatesse kohtadesse nihiku või joonlauaga võetud andmed. Mõõtude põhjal moodustasin pilditöötlustarkvara failis fotojada. (Joonis 10)

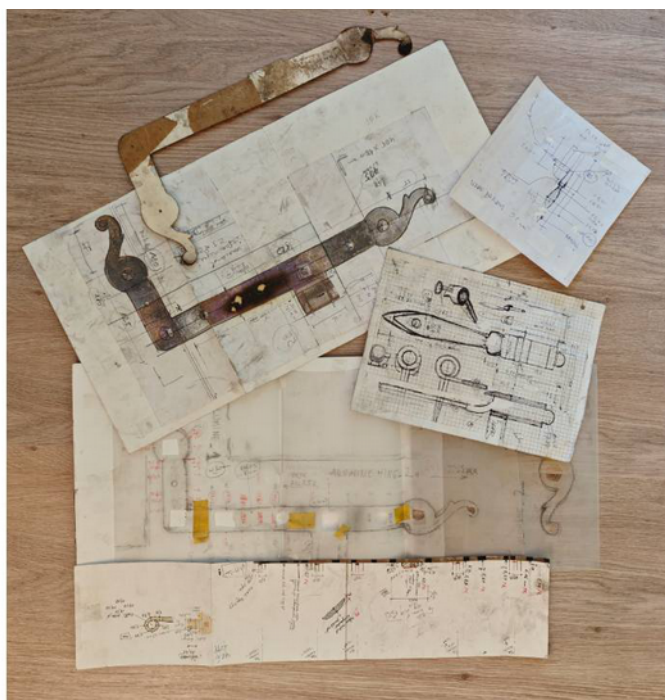
Joonis 11. Tööjoonised: kollaaž, sketš, visand, kalak mõõtandmetega, lati paksuse diagramm ja šabloon. (Autori foto)

Valisin "oma" joonisteks: sketšid, proportsioonis visandid (töö käigus vajadusel), kalkajoonised (vaheetapp alg-esemelt mõõtude kopeerimiseks-säilitamiseks). Konstrueerisin kaks eraldi põhilist joonist sepise paksuse ja pealtvaate põhjal.

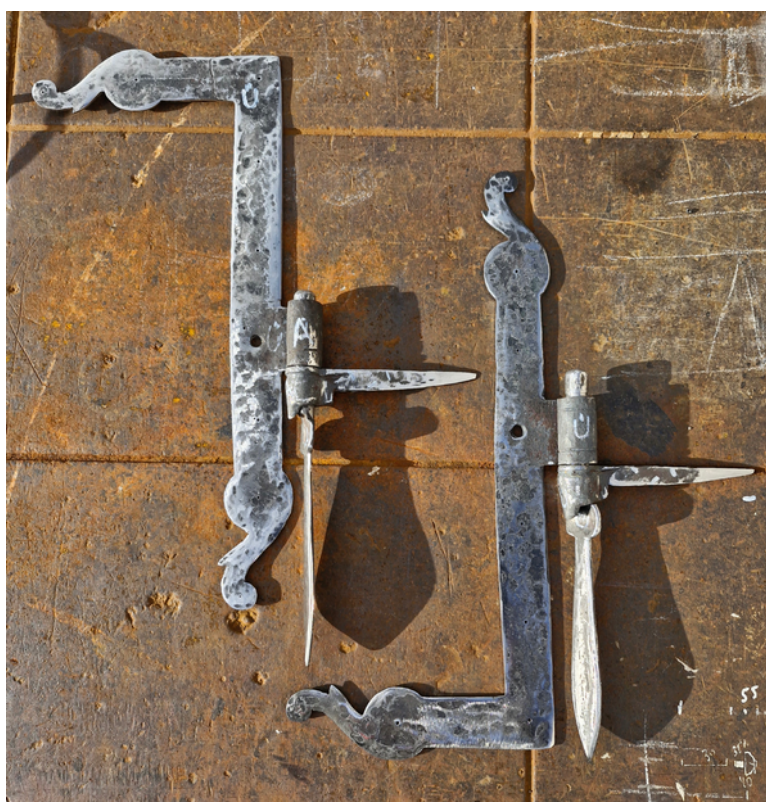
Joonis 17. Rekonstrueeritud VEEL VIIMISTLEMATA L-kujulised nurk-uksehinged. (Autori foto)

vormipinniga (venitasin, pinnisin) servade ja otste suunas. Kasutasin kaasaegseid lõikeseadmeid ja lõikasin lattide külgede osas liigse materjali elektrilise käsi-ketassaega maha. Järgnes detailide kuumalt sepistamine. Lattide otstes venitasin (pinniga ristsuunas) ja sepistasin (kujundasin vormi) erinevate vasaratega alasil ja selle servadel lati otsadekoori tarvis laiemaks. Jälgisin, et kuumutatud raud (punane) oleks vajalikus kohas. Alasil pinnisin alumiselt poolelt haamrilöökidega külje suunas ja venitasin välja ümarad motiivid (pinn ja vasarad). Alasi serval lõin haamrilöökidega dekoori taimeväädi-osa vastavalt motiivi kaldele (vajalikust kohast kuum või külm raud) lati suhtes tugevalt nurga alla. Kujundasin haamritega alasil sepistades kalded ja püüdsin säilitada võlvjat profiili. Pealejoonistatud piirjoonte järgi modelleerisin hingelati kuju ehk vormi alasi servadel ja tahkudel haamrilöökidega. Järgnesid külmad või mitte liiga palju kuumust vajavad tööd. Alasil raiusin välja otsadekoori taimeväädi erinevate meislitega, kasutasin abitöövahendit -- sulast. Jäi robustne serv, mida tuli viiliga puhastada. Viilisin ja puhastasin erinevate viilidega servad ja kitsad kohad, kinnitasin sepise

kruustangide vahele. Vahele kasutasin elektrilist lõike- ja lihvseadet, sest kohati oli latil paksust liiga palju. Viilisin faasid (servdesse kalded) ja püüdsin lati pealispinnale anda võlvjat profiili, et teadlikult imiteerida algse nurk-uksehinge lattide kaarjat profiili. Selle profiiliga pidin pidevalt tegelema, seda oli keeruline säilitada. Sepistasin proovitööks hingerulli, et teada kui palju materjali jätta rulli tarvis.

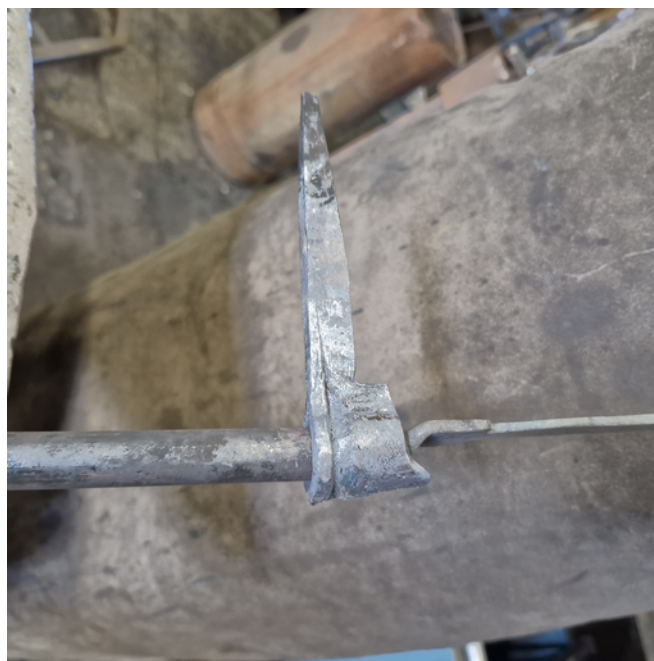
Joonis 18. Tapisääre sepistamine. (Autori foto)

Tapi ja tapisääre koostes on tapp ja tapisäär peaaegu istesse löödud, hingerull peab tapi otsas pöörlema-liikuma vabalt.

Kasutasin tööriistu: alasi tahud-servad, vasarad, suruõhuvasar, terav meisel, lame

meisel, faas meisel-haamer, elektriline käsi-ketassaag, viilid, 16 mm läbimõõduga varras.

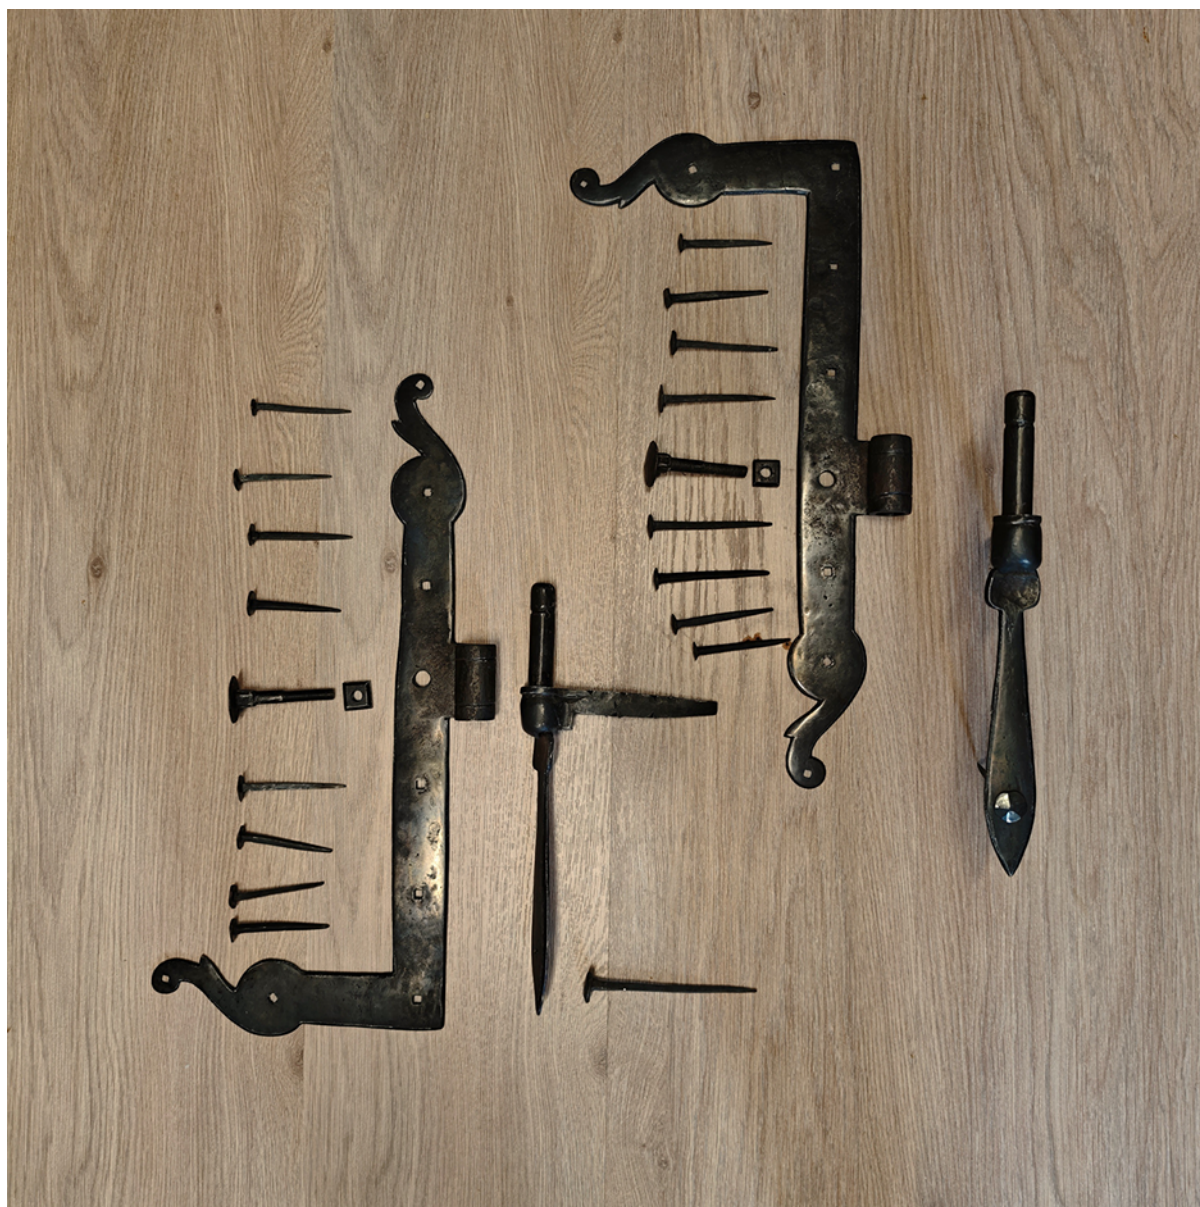
Joonis 19. Valmis kaks sepiste komplekti -- nurk-uksehingede paar, mis on Posti tn 14 (Viljandis) uksehingede rekonstruktsioon. Ühte komplekti kuulub: L-kujuine sepis-nurk uksehing, tapp ja tapisäär, polt ja mutter, naelad.

Koplektne rekonstrueeritud nurk-uksehingede paar, mis on autori poolt jäljendavalt sepistatud. Posti tn 14 uksehingede järgi on näha joonisel 19.
