**TALLINNS SLOTT
UNDER DEN SVENSKA TIDEN**

ARMIN TUULSE

Särtryck ur Svio-Estonica, Årsbok utgiven av
Svensk-estniska samfundet vid Tartu universitet

TARTU 1936

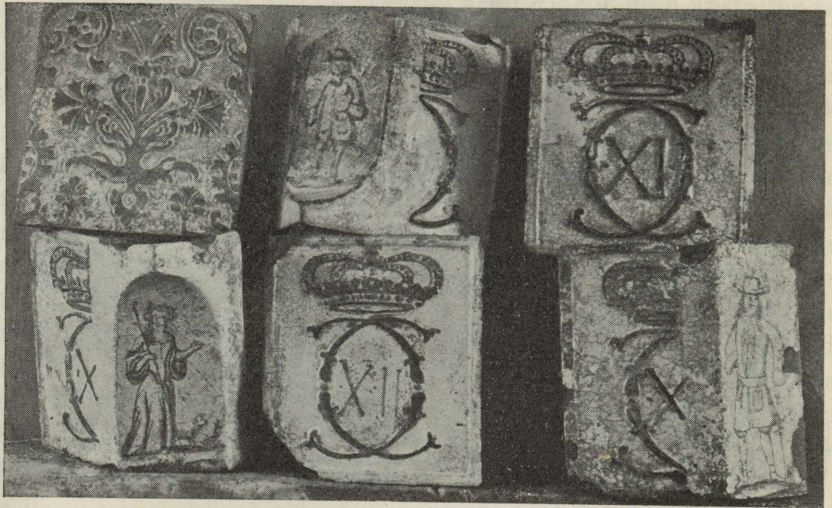
Fig. 5. Kakel funna vid schaktningsarbeten på borggården 1935.
1935. a. lossist leitud kahlid.

Bland fynden från år 1935 märkas även en rad kakelfragment, de flesta reliefsmyckade svartglaserade barockkakel. Redan tidigt framträda även svart-, grön-och brunglaserade ugnar vid sidan av vita med låga, blåmålade reliefer vilka närma sig delftkakelns typer. En del av dessa äro försedda med Karl XI:s och Karl XII:s namnchiffer (fig. 5). Dessa "caroliskakel" förekommo bl. a. i representationsgemaken, sålunda både i rikssalen och stjärnsalen. Kakel med samma dekor förekommo även i brun glasyr ⁴¹⁾. Troligen fabricerades dessa kakel av lokala krafter. Från Riga veta vi sålunda, att där fanns en kakelverkstad och troligen var samma förhållande rådande i Tallinn ⁴²⁾. Som mästare kan den Georg Siegfrid Schmidt ifrågakomma, som omnämnes sysselsatt med dylika uppgifter i slottets räkenskaper ⁴³⁾. Kakelformerna ha naturligtvis kommit från annat håll i enlighet med

tidens bruk. Caroliskakeln ha från början gjorts med Karl XI:s monogram; för följande monark har man använt samma form sedan man skrapat bort nummertalet. Det nya har endast målats. Åtskilliga kakel torde dock även ha importerats bl. a. från Lübeck. Från 1600-talets sista år höra vi talas om kakel med målade "landskap" 44).
