TARTU ÜLIKOOL  
FILOSOOFIATEADUSKOND  
AJALOO JA ARHEOLOOGIA INSTITUUT

**TALLINNA DUNKRI TÄNAVA II MAAILMASÕJAS HÄVINUD  
HOONESTUSEST VÕRDLEVALT 1982. AASTA  
ARHEOLOOGILISTE KAEVAMISTE JA KIRJALIKE ALLIKATE  
PÕHJAL**

Magistritöö

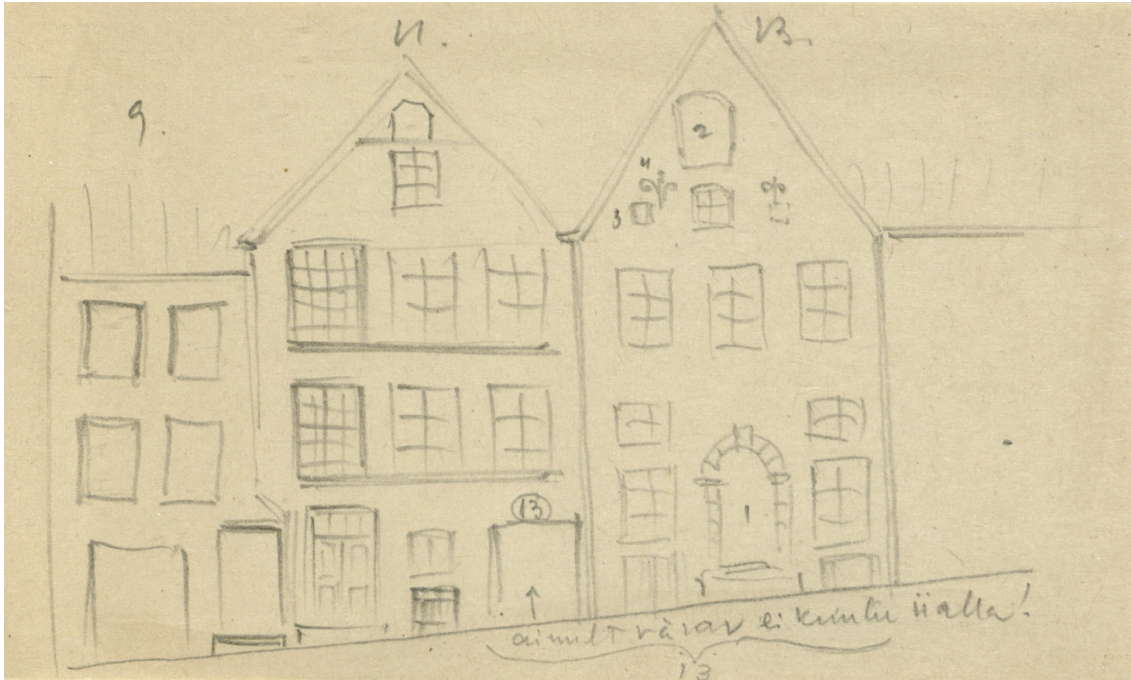
**Joonis 16.** Dunkri tn 9, 11 ja 13 fassaadid enne II maailmasõda (Naha 1944, 35).

J. Naha joonistuselt on näha, et Dunkri 9 tänavaäärne ukseava asus pooleldi Dunkri 11 fassaadis (joonis 16). Ka 1895. aasta Dunkri 11 kinnisvara plaanile (joonis 17) on märgitud, et Dunkri 9-sse pääses läbi vaadeldava naaberkinnistu (TKVA, n. 7, s. 282, l. 1). Seega kasutasid Dunkri 9 elanikud trepikoda, milles asus ka keldrisse viiv keerdtrepp kõrval asuvasse hoonesse pääsemiseks. Tõenäoliselt oli see trepikoda kahe kinnistu

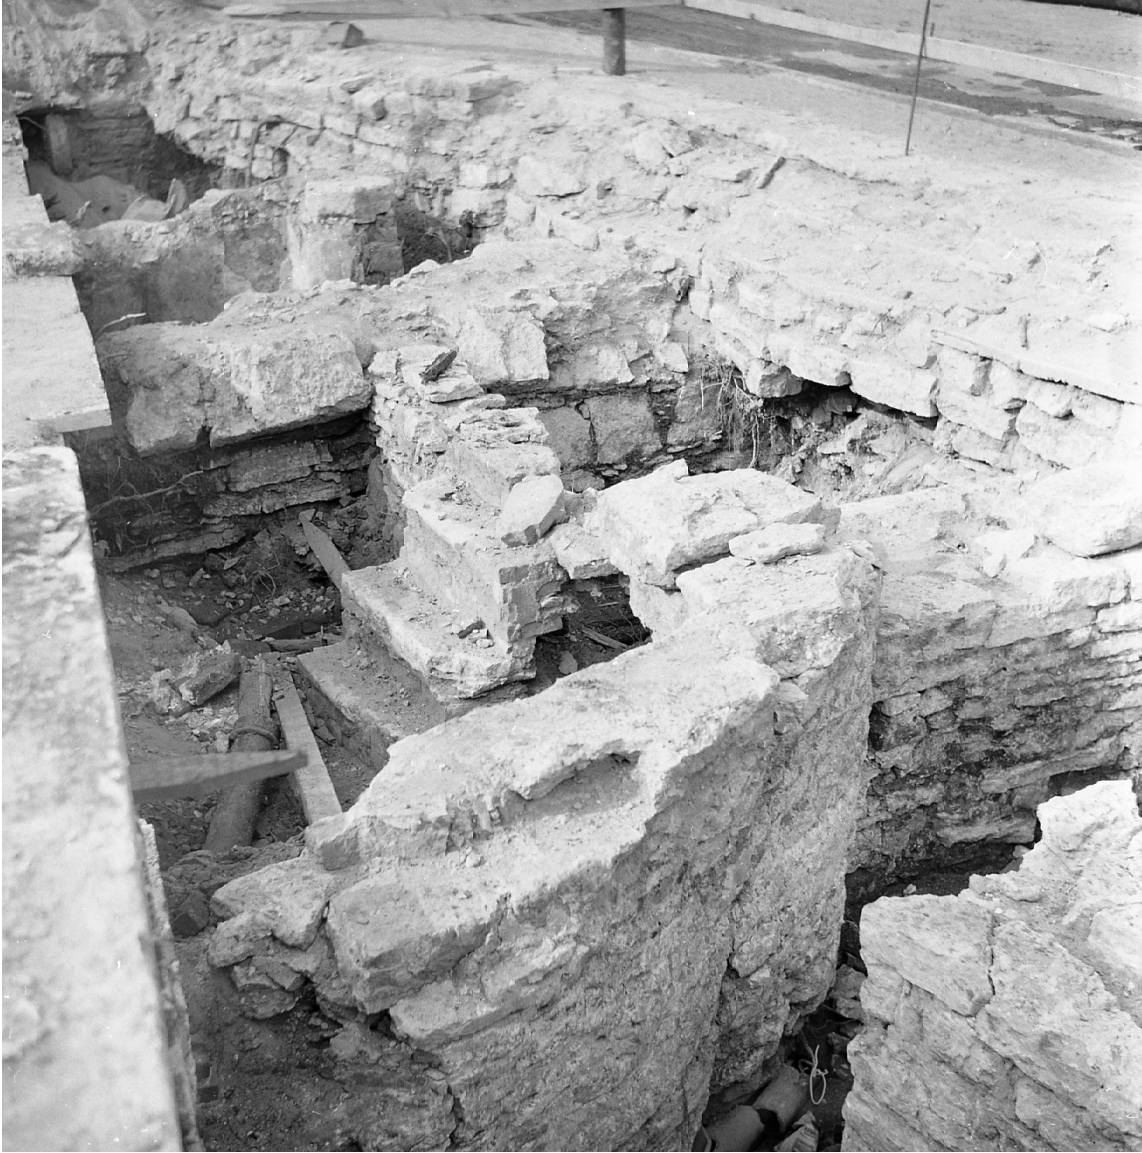
**Joonis 18.** Dunkri tn 11 läänepoolne keldriruum (Tamm 1983c, N-25531/1).

Ümberehitusi on läbi viidud ka eelpool kirjeldatud keldri idapoolses osas. Joonisel on näha kahte erinevat müüri. Neist läänepoolne müür on lühike, ehituselt paksem ja paikneb rohkem kagu-loode suunas võrreldes idapoolse müüri. Idapoolne sein on aga õhem ja korrapärasem, selle seina jätkumist on näha ka teisel pool soojustrasse. Idapoolse seina keskosas asus poolkaarjas trepp, mis suundus hoone esimesele korrusele. Tõenäoliselt sama treppi nägi ka J. Naha, kes oma märkmetes kirjeldas, et trepikojast pääses keerdtrepi kaudu keldrisse (Naha 1944, 35). Keldri juures oli aruande järgi tehtud mitmeid ümberehitusi. Keldrisse oli rajatud erinevaid kanalisatsioonikaeve ja reovee kanaleid, milleks oli keldri seintesse lõhutud avad (Tamm 1983a, 31). J. Naha (1944, 35) on märkinud, et kelder oli võlvitud, kuid pole kindel, kas ta selle all mõtles keerdtreppiga ruumi või läänepoolset keldrit, mille võlvikandu võis näha väljakaevatud seinas.

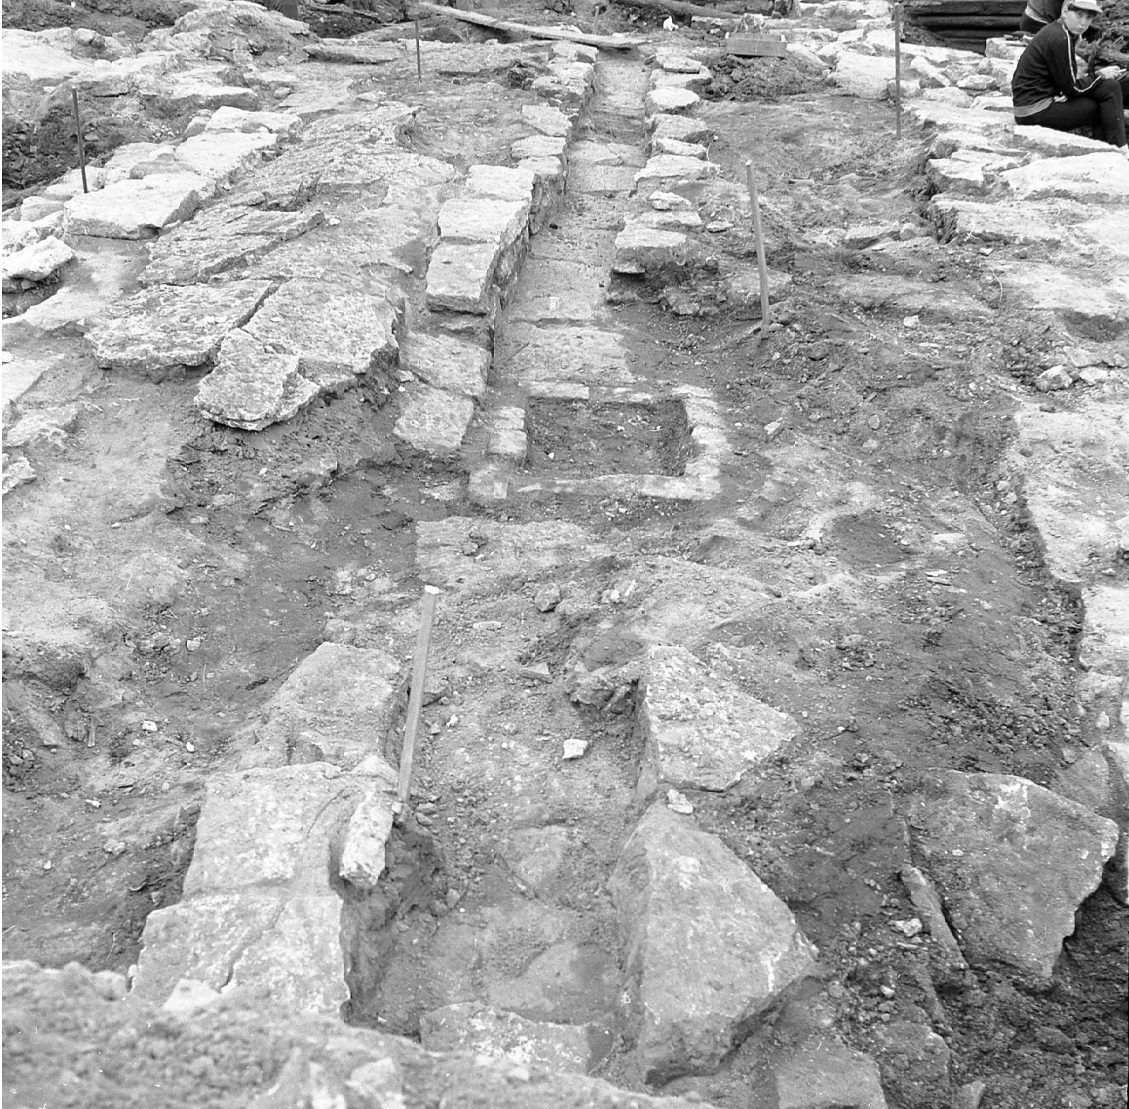
**Joonis 20.** Dunkri tn 9 väravakäigus asunud reo- või sadevee äravoolukollektor (Tamm 1983c, N-25554).

Üheks suuremaks konstruktsiooniks, mis sellelt kinnistult leiti, oli väravakäigu keskel asetsev reo- või sadevee äravoolukollektor (joonis 20). Selliseid väravakäigu all asuvaid äravoolukanaleid on Tallinna vanalinnast leitud mitmeid, näiteks Lai tänav 38 kinnistult (Kadakas 2006a) kui ka samadelt Dunkri tänava kaevamistelt, Dunkri tänav 15 väravakäigust. Aruandes on peetud kollektorit sadevee äravoolu kanaliks (Tamm 1983a, 51), kuid taolisi kanaleid on ehitatud alates 19. sajandi keskpaigast ka reovete kogumiseks (Kivi 1966, 186). Üldjuhul olid sellised kanalid kaetud suurte paeplaatidega nagu võis näha ka Dunkri 15 puhul, kuid Dunkri 9 kollektoril need vähemalt dokumenteerimise ajaks puudusid. Võimalik, et hiljem asetati kollektori sisse keraamilised torud ning ei peetud enam vajalikuks kollektorit plaatidega katmist.

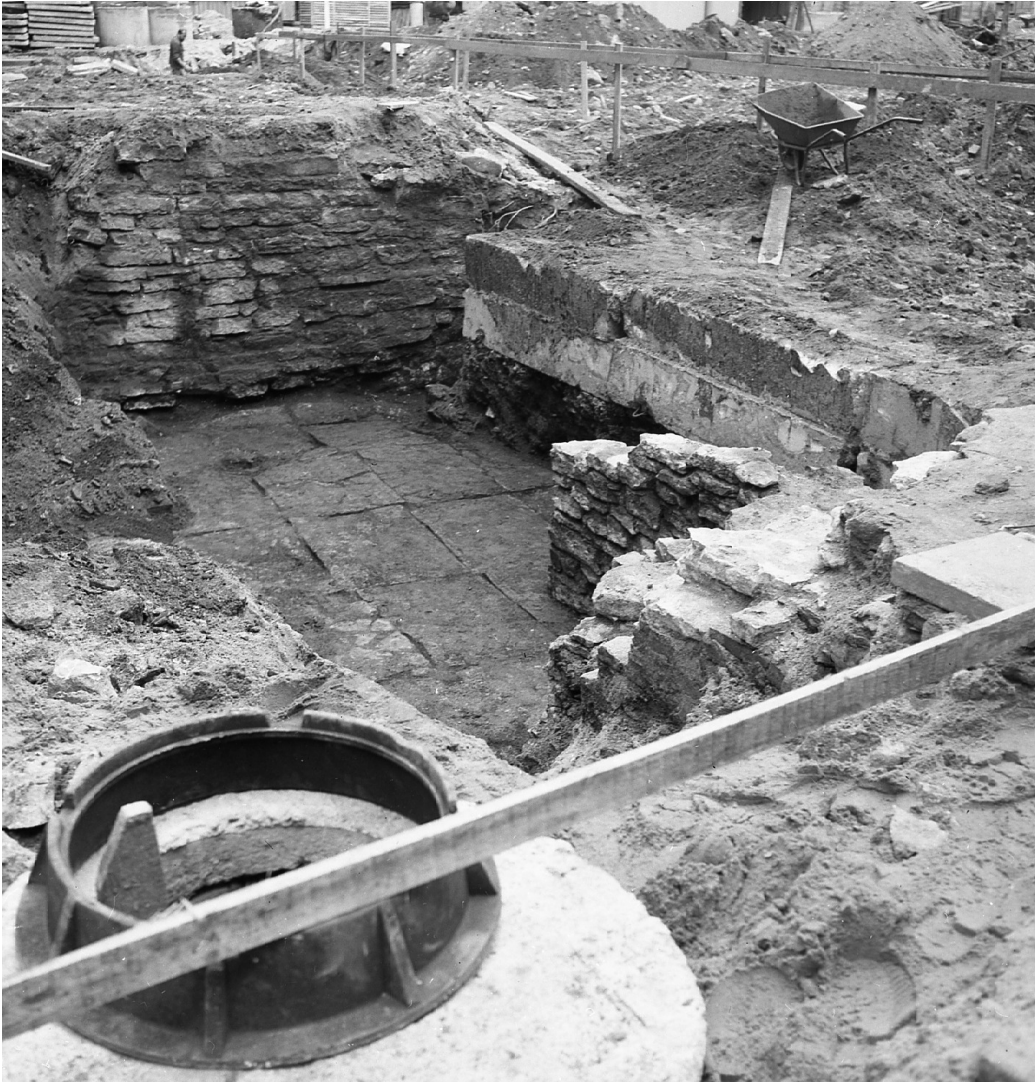
**Joonis 22.** Dunkri tn 5 keldriruum, vaade kagust (Tamm 1983c, N-25580).

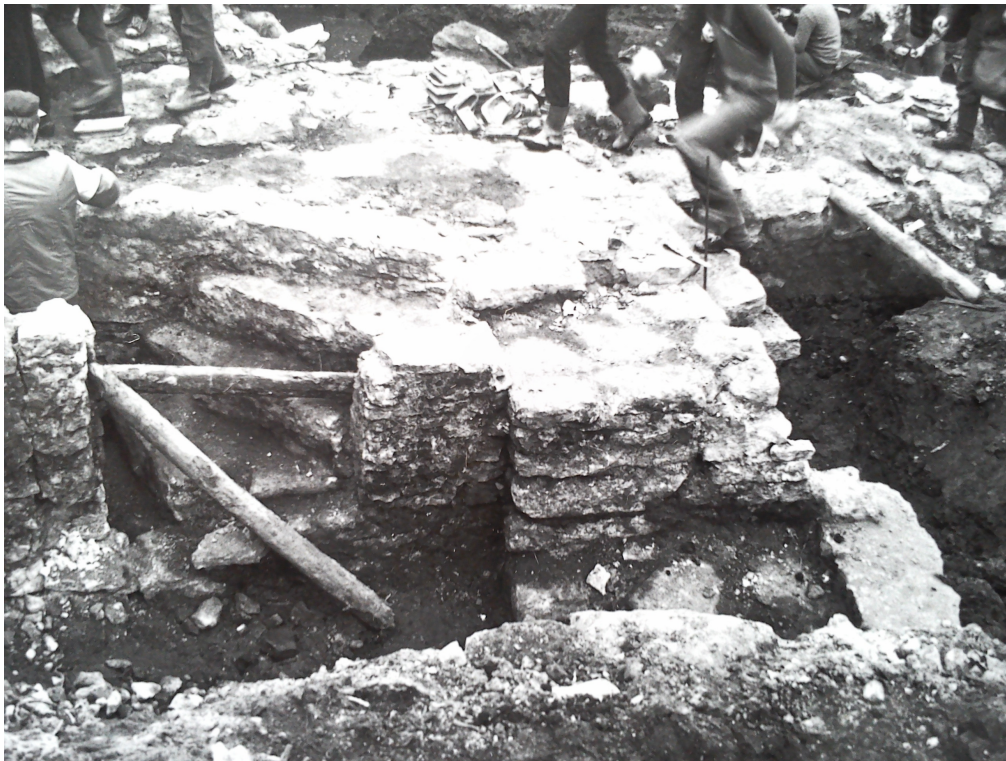
**Joonis 26.** Dunkri t 13 müüriplatvorm, vaade läänest (Tamm 1983c, N-25528/2).

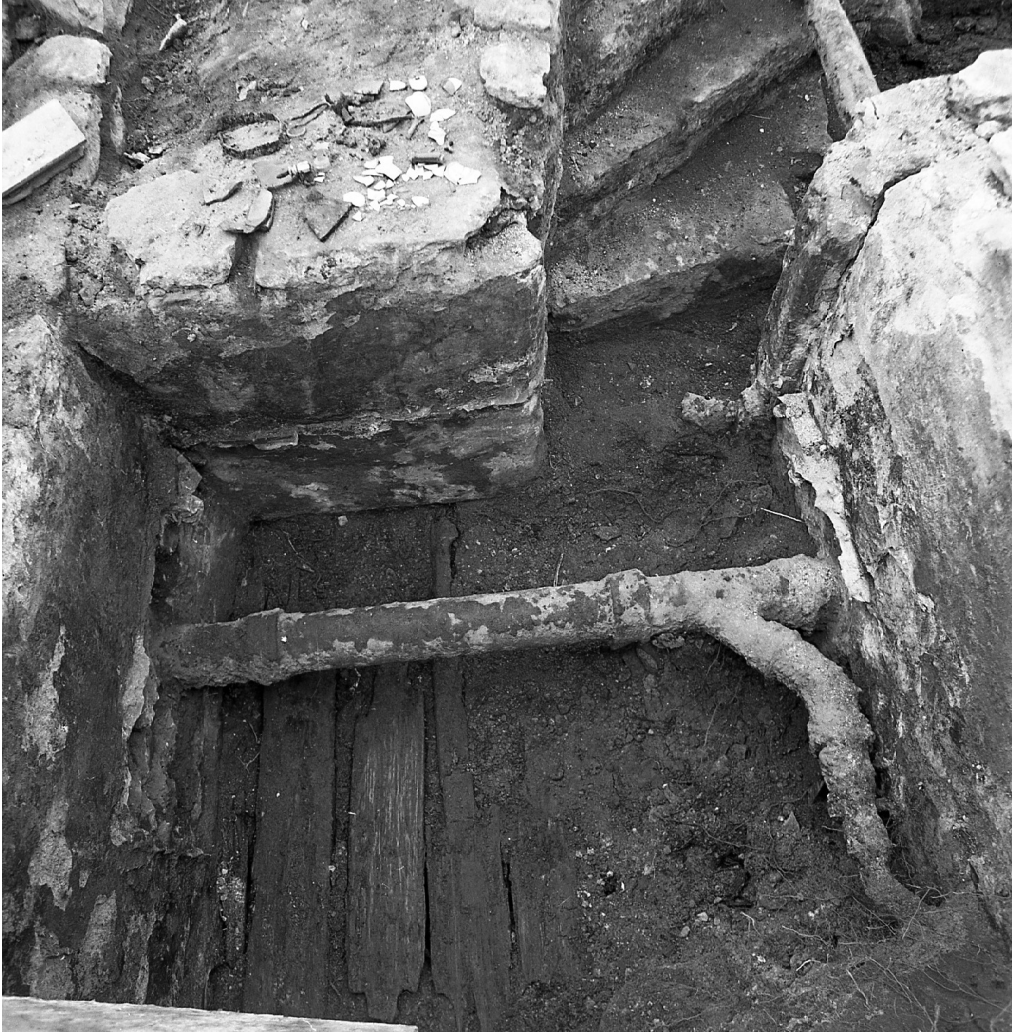
**Joonis 27.** Dunkri tn 13 puitpõrandaga võlvitud ruum, vaade põhjast (Tamm 1983c, N-25528/1).

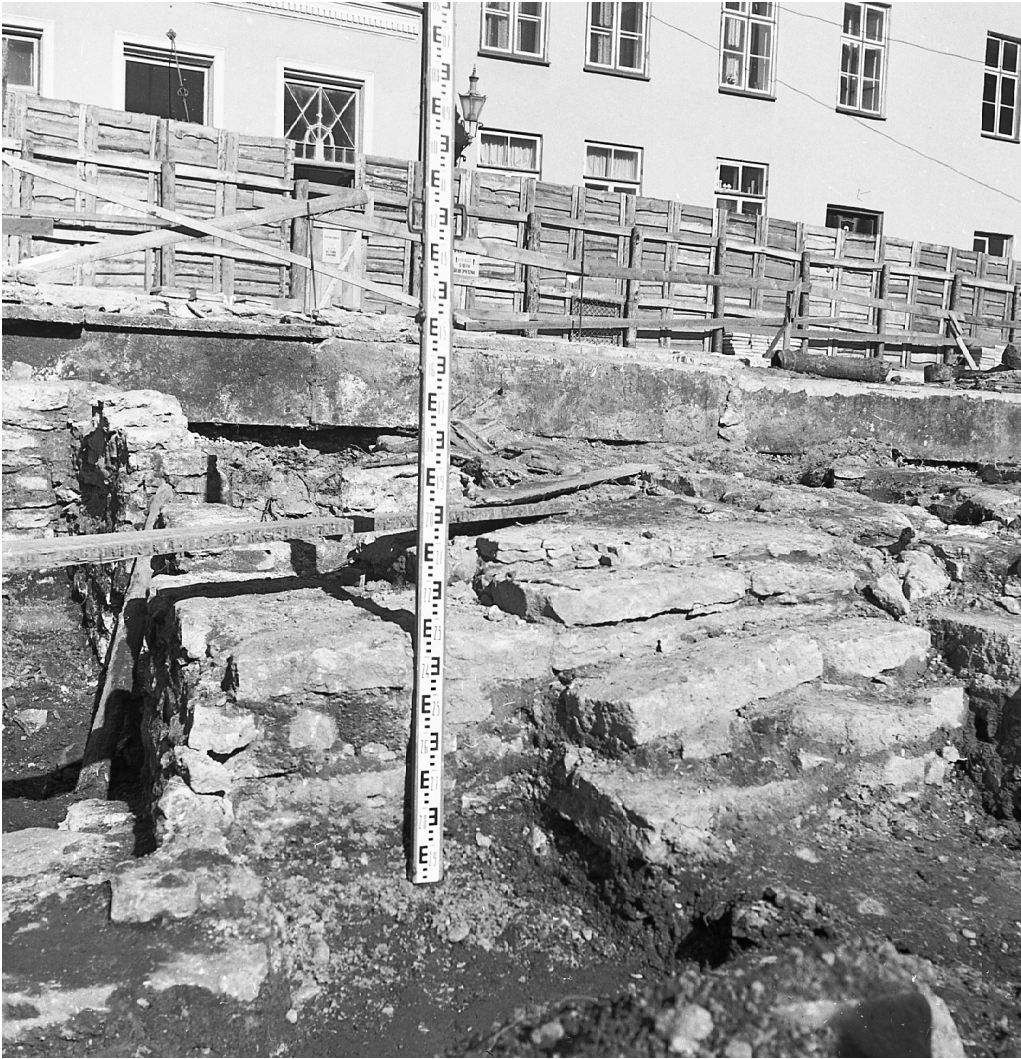
**Joonis 28.** Dunkri t 13 müüriplatvorm ning lõunapoolne trepp, vaade lõunast (Tamm 1983c, N-25527/1).
