TARTU ÜLIKOOLI VILJANDI KULTUURIAKADEEMIA

Rahvusliku käsitöö osakond

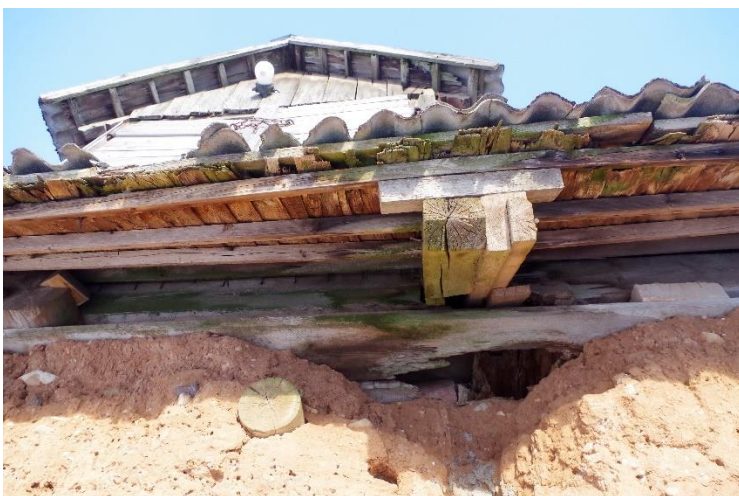
Foto 6 Vintskapi neelupleki puudumisest tekkinud uhtekoht. Pildistamise hetkeks paigaldatud uus neeluplekk. Soomuse talu laut. Foto autori erakogust. 2016

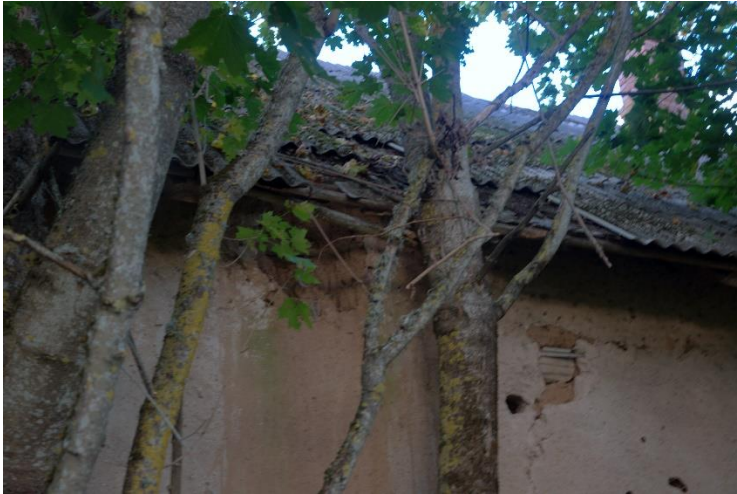
Foto 7 Puuoksad katusekatet lõhkumas. Otsa talu laut/kuivati.
Foto autori erakogust. 2016

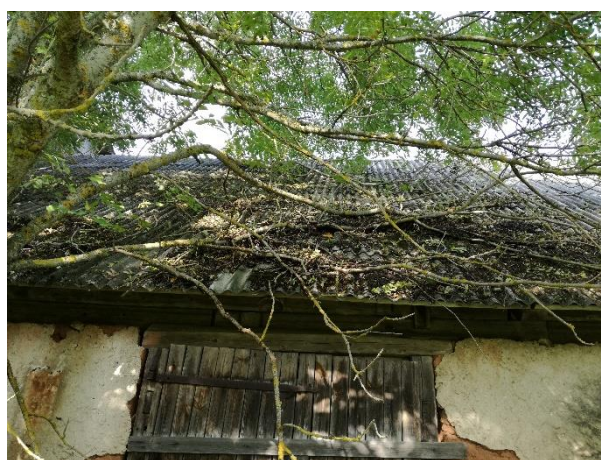
Oksad lõhkumas katusekatet. Vana-Käärdi ait Viljandimaal.
Foto: M. Tominga 2016.
