KURESSAARE LINNUS

K U R E S S A A R E
L I N N U S

EESTI RIIKLIK KIRJASTUS
TALLINN 1957

Koostanud prof. V. Vaga
Kaanekujundus P. Reeveer

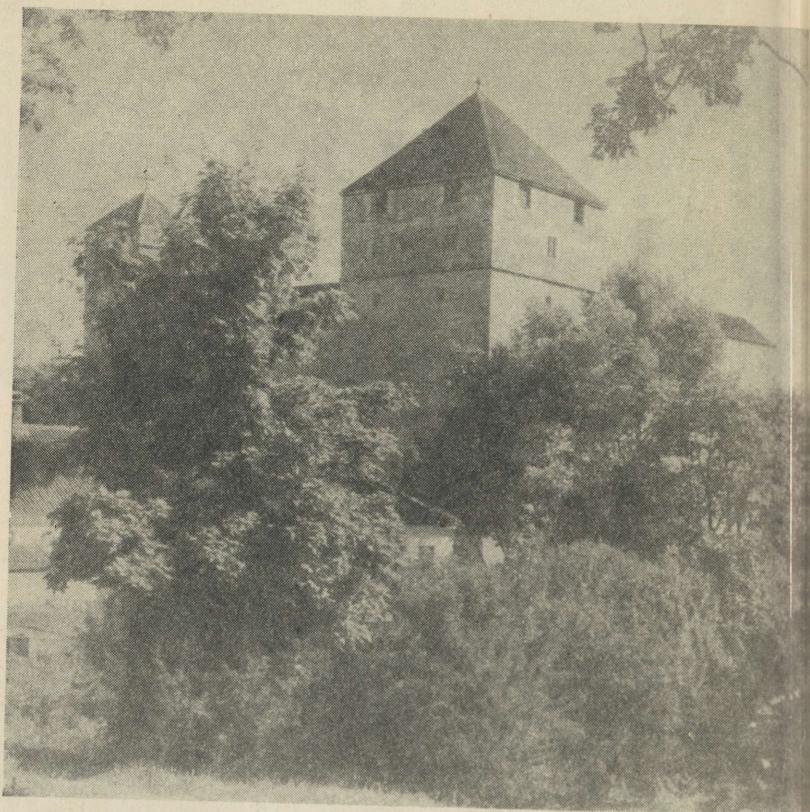
3. Vaade konvendihoonele loodest.
Вид замка с северо-запада.
View of the convent-building from the north-west.

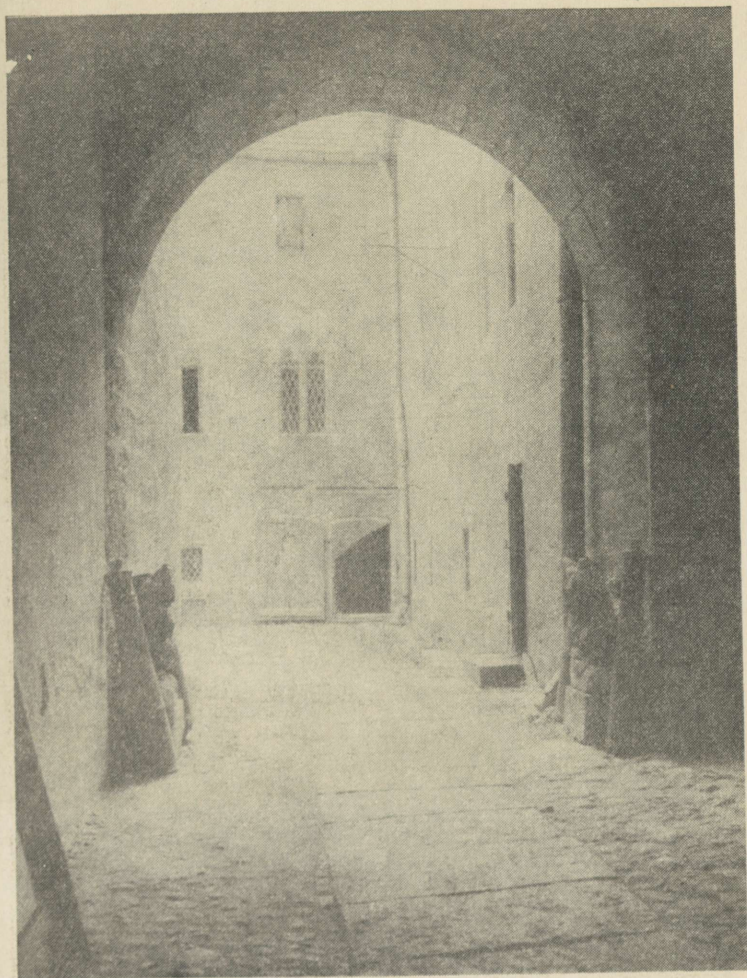
4. Vaade konvendi sisehoovile.
Внутренний двор замка.
View of the inner court of the convent-building.

Põhjaküljel, nihutatuna keskkohast veidi lääne poole, asub linnuse värav, mida mõlemalt poolt piiravad püstloodis turbad ja mille kohal asub vapp. Läbinud väravakäigu, astume nelinurksesse sisehoovi (Foto 4), mille kirdenurgas asuva kivist välistrepi kaudu pääseb linnuse peakorrusele. Trepp

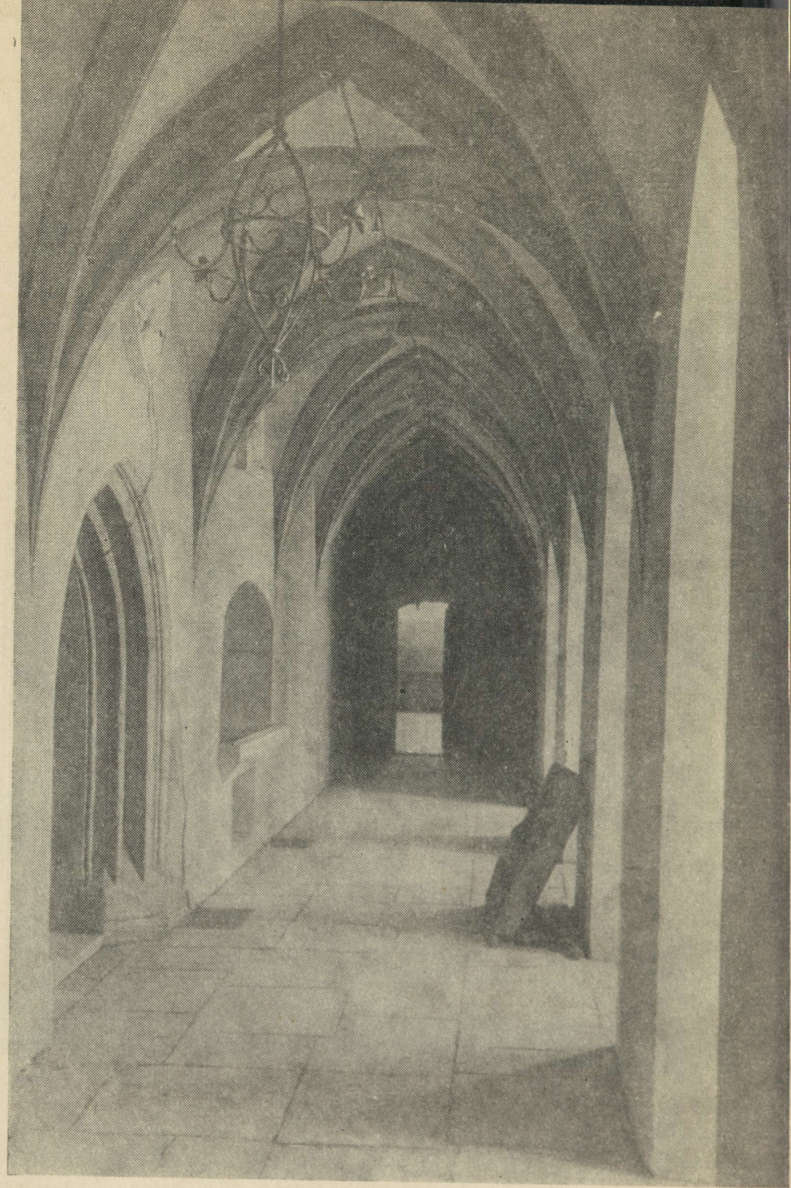
5. Lõunapoole tiiva ristikäik.
Крестовый ход южного флигеля.
Gallery of the south wing.

Piiskopilinnuse tähtsaim ruum — pidurefektoriaum — on ühendatud ristikäiguga rikkalikult profileeritud, ilma talu-mita portaali kaudu (Foto 5). Portaalist paremal pool aset-seb suur nišš, mille põhjas on madal kivist tahutud süvend, kasutatud kätepesu nõuna. See süvend on uus, tehtud hoone restaureerimise ajal originaal-süvendi eeskujul, mille osad on keldris säilinud.

stiiliarengu pitserit, samuti võlvikonsoolide puudumine — võlviroided algavad siin otse seinapinnalt (Foto 5). Taoline kujundus levib Eesti ja Läti arhitektuuris alles XV sajandi algul. Samale perioodile viitab ka pidurefektoriumi portaali profileering ja talumite puudumine portaalil (Foto 5).

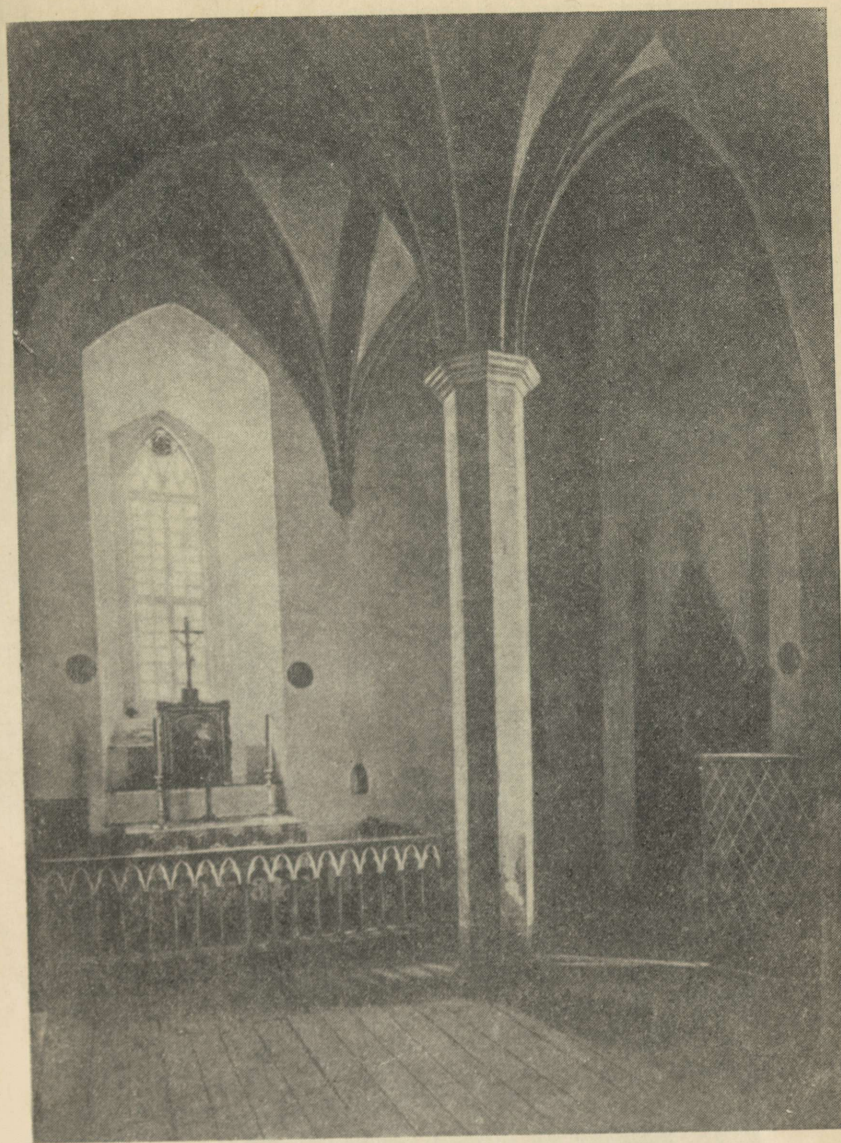
8. Kabel. Guleke järgi.
Капелла. По Гулеке.
Chapel. After Guleke.

Idas liitub pidurefektoriaumiga ruudukujulise põhiplaa-niga kabeliruum (Foto 8), mille võlve kannab sale kaheksa-

tahuline piilar kõrgusega 4,85 m. Kabel on pidurefektooriumist tunduvalt kõrgem, ulatudes peaaegu läbi kahe koruse (tahvel IV).

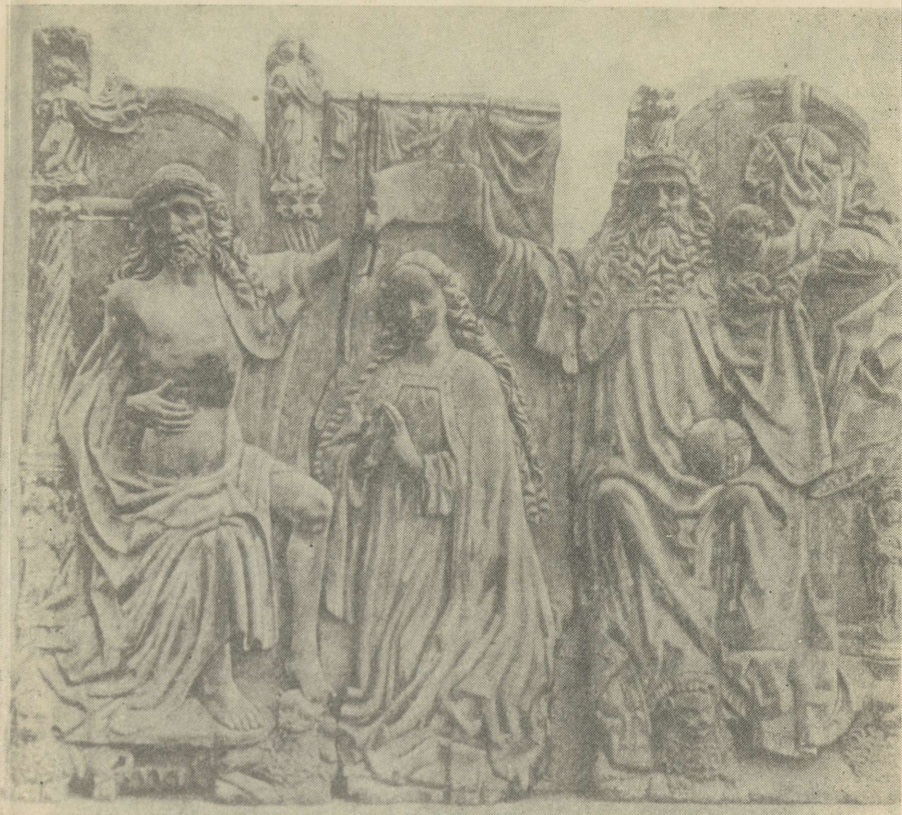
10. Henning von der Heide (?): Fragment Kaarma kiriku endisest altarisest (ca 1500. a.). Nöhringi järgi.
Хеннинг фон дер Хейде (?): фрагмент бывшего алтаря из церкви в Каарма (примерно 1500 г.). По Нёрингу.
Hennig von der Heide (?): A fragment of the former reredos of Kaarma Church (ab. 1500). After Nöhring.

Kabelis säilitatakse Kaarma kiriku endise nikerdatud altari keskosa, mis kujutab neitsi Maarja kroonimist (Foto 10). See on loodud umbes aastal 1500 arvatavasti Lüübeki

meistri Henning von der Heide poolt. Käesoleva sajandi algul restaureeriti reljeefi väga asjatundmatult.
