TARTU ÜLIKOOLI VILJANDI KULTUURIAKADEEMIA

Pärandtehnoloogia õppekava

**Ajutise ümarpalgist puitsilla ehitamine**

Lõputöö

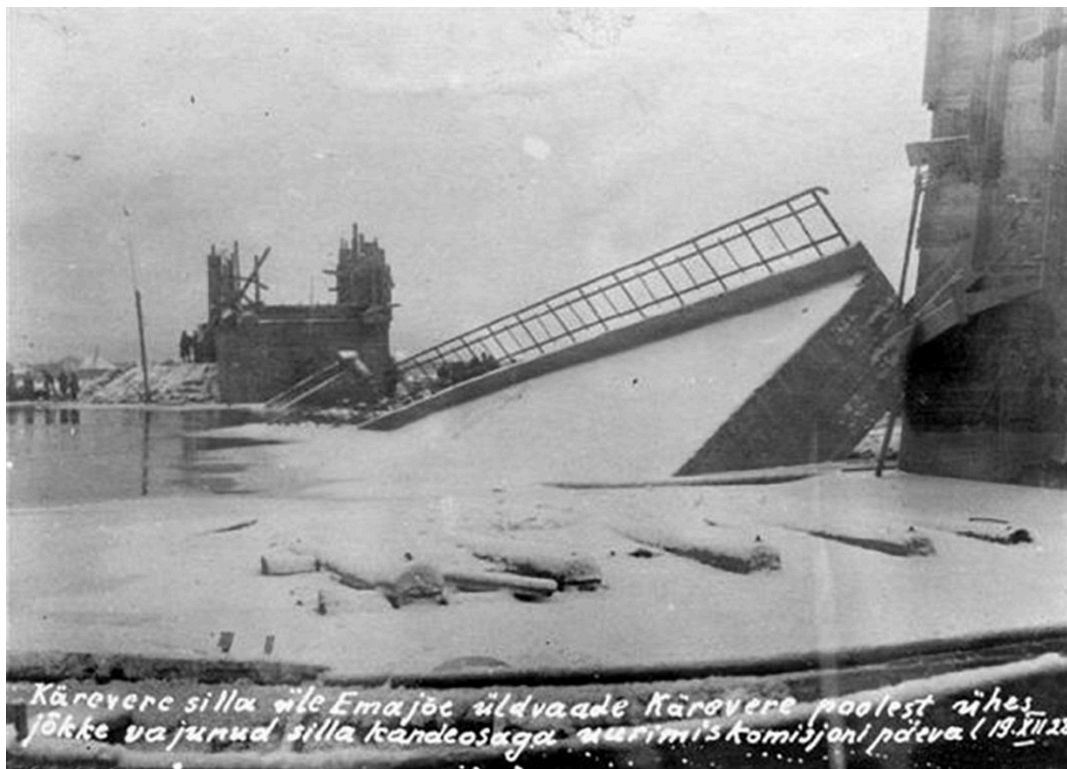
**Joonis 2** Kärevere sild (Maanteemuuseum)

maanteemuuseumi poolt koostatud sillaajaloo infotahvlid. Pärast renoveerimist jääb sild jalakäijate kasutusse.

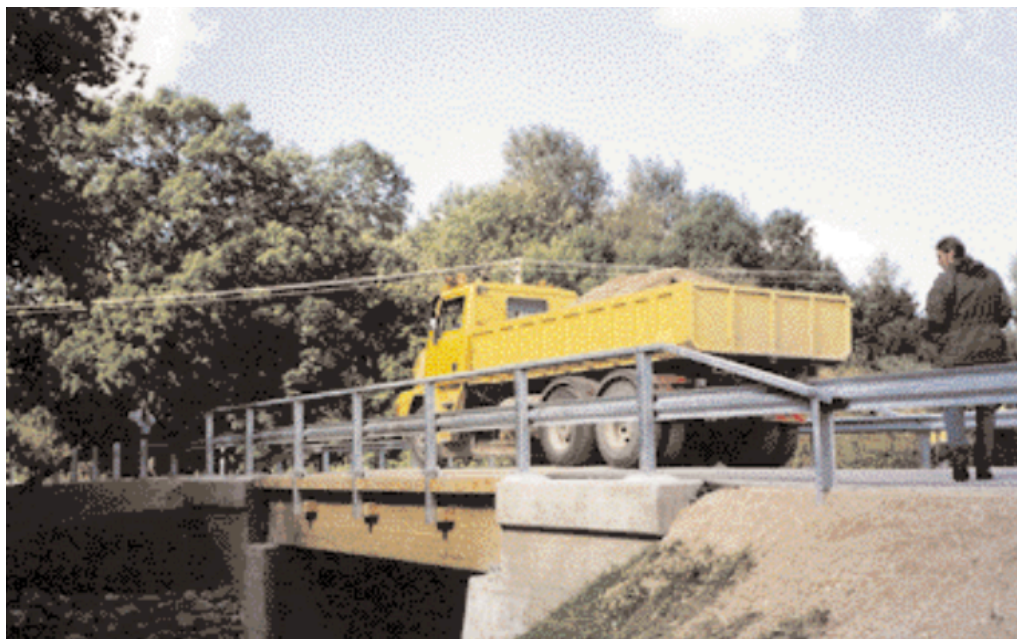
**Joonis 4** Tagavere puitsild (*Puuinfo.ee, 1998*)

Valmis 1998. aastal endise amortiseerunud puitsilla asemele Tagavere-vidruka maanteel Läänemaal. Tegemist on esimese riigiteedel ehitatud puitsillaga pärast 40 aastast vaheaega. Silda kannavad kaheksa 22x81cm liimpuidust peatala, mille toetub 5x15cm männi prussidest peadekk. Silla avaehitus on 7,5m pikk ja laius 6,5m.

Puitdetailid on sügavimmutatud CCA sooladega (vask, kroom ja arseen). Sillal on arvestatud 80-tonnise standardkoormusega. Vee äravalgumine on kalde abil tagatud, peatalad on sademete peale voolamise eest kaitstud plaadi serva konsoolidega, ning muude detailide ühendusplaadid sillaplaadiga on korralikult isoleeritud. Otsene vee imamine betoonvundamendist on samuti takistatud.

2015. aastal läbi viidud uuring tõi välja, et silla seisukord on hea, mõningate väiksemate kahjustustega, mis ei mõjuta ega vähenda silla kandevõimet. Tähelepanu peaks pöörama hooldustöödele, üksikud mehaaniliste vigadega prussid vajavad väljavahetust ning täiendavalt töödelda betoonpindasid niiskuskahjustuste vastu. (Gustafsson et al., s.a.) 2021. aasta seisuga on sild säilinud ning igapäevases kasutuses

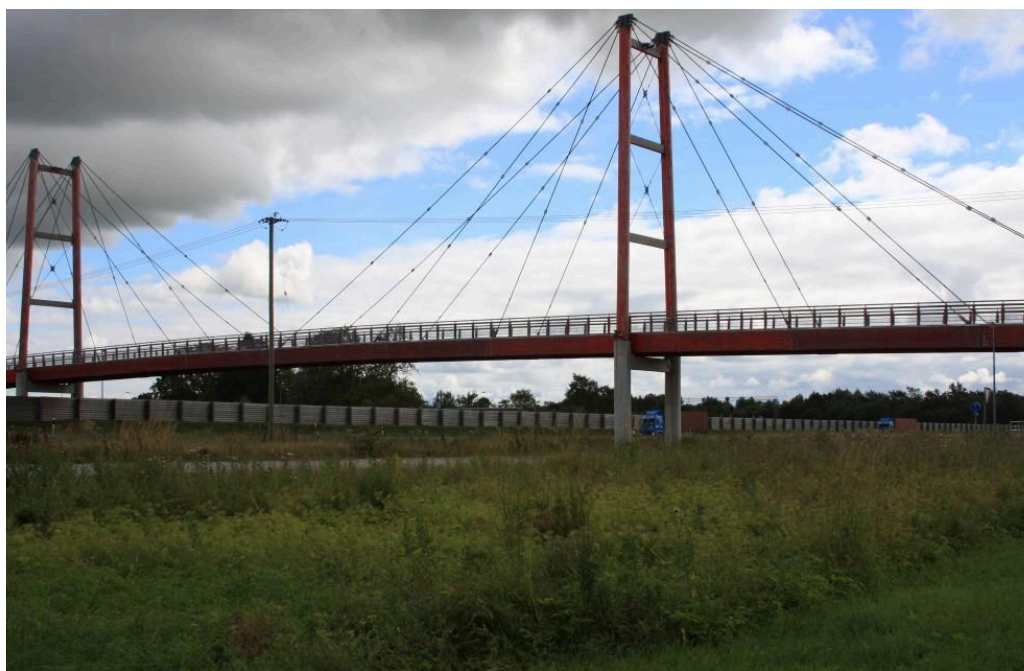
**Joonis 5** Vaida sild (Harju elu, 2015)

Margit Alari kirjutatud artiklis (Aedla, 2017) toob projekteerija alar Just välja vead, mis ehituse käigus tehti. Esiteks oli ehitjal tõenäoliselt puudu kogemus ja oskused ning projekteerijat ei kaasatud. Teiseks ei peetud projektist kinni ning asfalteeriti teki servad, mille tõttu niiskus

kogunes, aga välja ei pääsenud. Kasutati immutatamata kuusepuitu, kuigi oli ette nähtud immutatud männipuit. Vead avastati kui tekiplaadi servades oli puit täies paksuses läbi mädanenud.

- „Silla kõigi tekiprusside mõlemad toed on mädaniku poolt pöördumatult kahjustatud. Olukorra tekkimise on käesoleva uuringu autorite arvates põhjustanud käsipuu, teki ja peatalade ühendussõlme teostus. Nimetatud sõlm ei ole ehitatud projektijärgselt”
- „Silla ehitamisel on kasutatud sügavimmutamata puitu. Lisaks on märgata muid kvaliteetsele ehitamisele mitte vastavaid teostusi”

- „Silla liimpuidust peatalade seisukord on üldjuhul hea ja tõenäoliselt üldjuhul vahetamist ei vaja. /.../Peatalade välispindades tuleks tõkestada sademete sattumine konstruktsiooni. Selleks oleks soovitatav ehitada välispinna kaitseks vooder”
- „Sild on negatiivne näide sellest, kuidas vale materjalide ja puidu kaitse valik ning projekteeritud sõmlahenduste ignoreerimine võib viia silla kiire lagunemiseni”

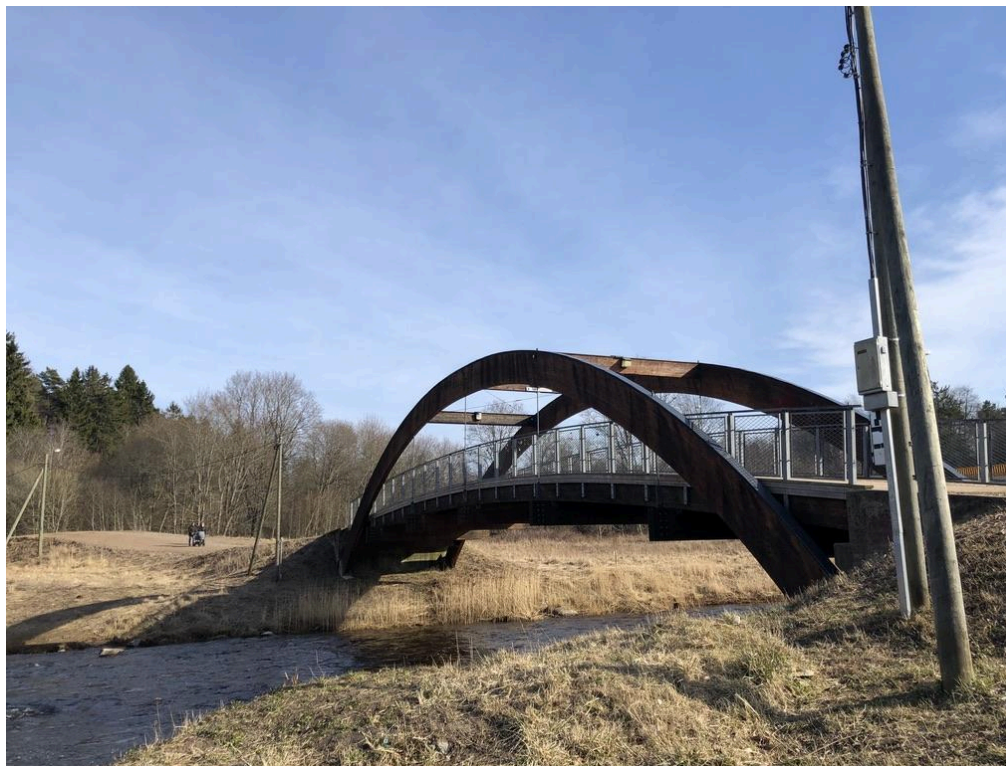
**Joonis 6** Lükati suusasild (HAEST178, 2020)

Sama allika (Just, 2006) kohaselt on silla põhikandjateks liimpuidust ringkaared, mille harja kõrgus ulatub 4,3 meetrini üle deki pinna. Kaarte külge kinnituvad terastõmbid, mis toetavad puidust põikikandetalasid, millele omakorda toetuvad kaarja kujuga pikitalad. Konstruktsioonide projekteerimisel lähtuti Eesti Vabariigi standarditest ja projekteerimismuudatustest, arvestades normatiivset lumekoormust, tuulerõhu baasväärtust ning liikluskooormust.

Alar (Just, 2006) toob veel välja, et silla projekteeris AS Resand (Ragnar Pabort, Alar Just) ning ehitas AS Järelinge inseneribüroo (Aivar-Oskar Saare juhtimisel). Liimpuitdetailid valmistas AS Liimpuit. Pärast vundamentide valamist toodi tehases valmistatud liimpuitkaared ja -talad kohale, monteeriti kaldal ning tõsteti seejärel paika. Ehitaja arvestas konstruktsioonide omakaalu mõju, monteerides esmalt deki pikikaared, seejärel risttalad ning lõpuks peakaared koos tõmbidega. Puitelementide kaitsmiseks kasutati värvimist, kuna need olid liiga suured sügavimmutamiseks. Kõik värvikihid kanti puidule tehase katuse all soojas ruumis, mis tagas parema kvaliteedi. Silladekk koosneb tihedalt naelutatud Tanalith-E töötusega puitprussidest (50 × 200 mm, tugevusklass C24), mis tagab ka silla põikjäikuse deki tasapinnas. Silla piirdeks on terasest kantprofiilid, mille vahele kinnitub terasvõrk; kõik terasdetailid on kuumtsingitud. Silda valgustavad prožektorid, mis on paigaldatud kaarte vaheliste põiktalade külge.

Varem viidatud Põhjamaades kasutatud puitsildade uuringu (Just, Gustafsson, Pousette, Just, & Fjellström, 2015) tõi välja tähelepanekud, et liimpuitkaartes on tekkinud pikipraad, mille kaudu on sademetel ligipääs liimpuitu. Selleks pakuti välja lahendusena kaarte pealis ja külgpinnad vooderdada. Lisaks toodi välja ilmastikukindlate värvide kasutuse tähtsuse ning eriline tähelepanu peaks olema pööratud silla hooldustöödele.

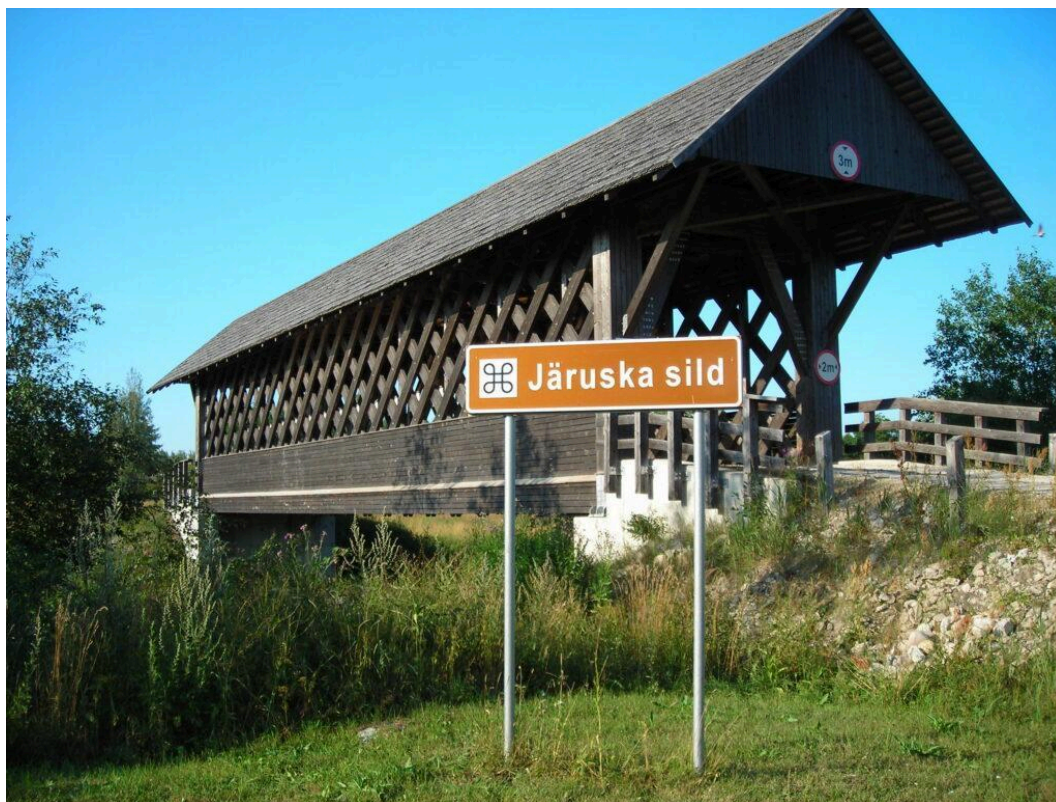
**Joonis 7** Järuska sild (Pildiait, 2019)

Vanaajamaja kodulehe (Vanaajamaja, 2018) kohaselt on Järuska sild Eestis esimene katusega puitsild, mis valmis 2013. aastal. Sild asub Ida-Virumaal, ühendades Lemmaku küla kahte osa Rannapungerja jõe kohal. Projekti viis läbi MTÜ Vanaajamaja koostöös rahvusvaheliste vabatahtlikega. Silla pikkus on 26,4 m ja laius 4,7 m. Silla ehitamisel on kasutatud liimpuitu ning arvestatud on suure tuule- ja veekindlusega, et pikendada silla eluiga vähemalt 100 aastani. Katuse lisamine aitab kaitsta puidu niiskuse eest, mis on puitsildade suurim vaenlane. Sild ühendab kogukonda ja pakub ühendust Tudulinna ning Lemmaku küla vahel, kus vana sild hävis tormis.

2015. aasta uuringust (Just, Gustafsson, Pousette, Just, & Fjellström, 2015) selgub, et Silla kandekonstruktsioonid ja piirdesõrestikud on valmistatud immutamata kuusepuidu liimpuidust. Teki ja piirdekonstruktsioonides kasutati puukaitsevahendiga töödeldud saepuitu. Järeldustes toodi välja, et tegemist on hea näitega kvaliteetse silla ehitusest. Seisukorra hoidmiseks soovitatakse teostada regulaarset järelevalvet ja hooldustöid.

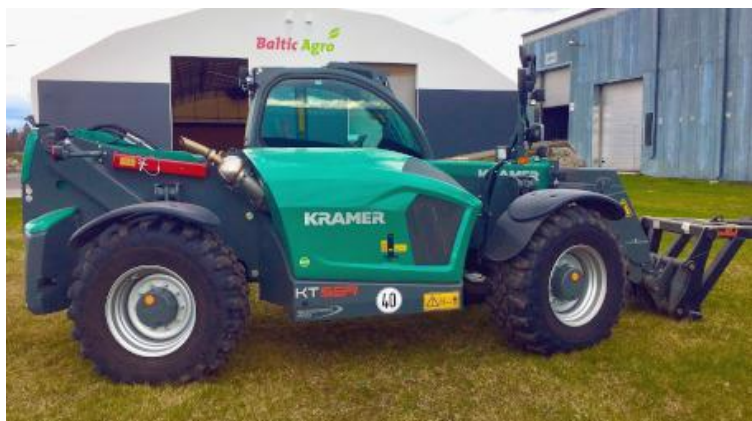
**Joonis 8** Teleskooplaadur KT559 (Baltic Agro, kuupäev puudub)

Põllumajandustehnika näidete hulka kuuluvad: teleskooplaadur (vt joonis 8) kaalub 11,5 tonni; John Deere'i traktor (vt joonis 9) kaalub ligikaudu 18 tonni; kombain (vt joonis 10) kaalub kuni 22 tonni ja on 5,15 meetrit lai.

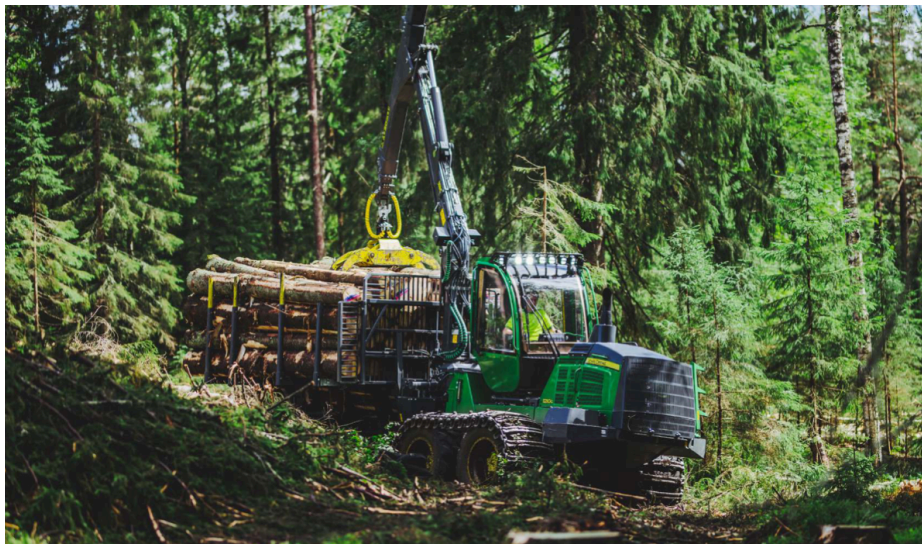
**Joonis 11** *Metsaveotraktor (John Deere, 2022)*

Metsatöötetehnika toimetab tihti aladel, kuhu tavaliselt sõidukite ning muu tehnikaga ei sõideta ja peavad ise omale rajad tegema. Tehnika näidete hulka kuuluvad John Deere'i metsaveo masinad (vt joonis 11), mis veavad langetatud palke ning kaaluvad umbes 14-21 tonni ning raskemad harvesterid (vt joonis 12), mille kaal jääb 24 tonni juurde.

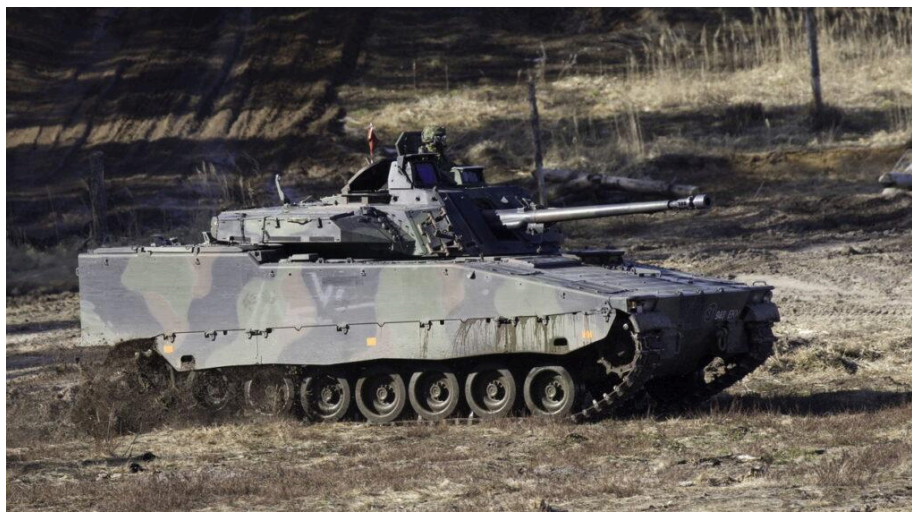
**Joonis 13** Lahingumasin CV9035 maastikul (Kaitsevägi)

Kaitseväe tehnika vajab tihti liikumiseks kohti, mis oleksid varjatud ning ei oleks tihedal liikluskoormusega, lisaks võiv olla olukordi kus originaalne sild on eelnevalt hävitatud. Tehnika näidete toon välja: lahingumasin (vt joonis 13), mis kaalub 34 tonni ja mahutab lisaks kolmele meeskonnaliikmele veel seitset sõdurit; 23 tonni kaaluv soomuk (vt joonis 14), mis on peamiselt mõeldud sõdurite vedamiseks; 19 tonni kaaluv veok (vt joonis 15), mille eesmärgiks on varustuse ja inimeste transport.

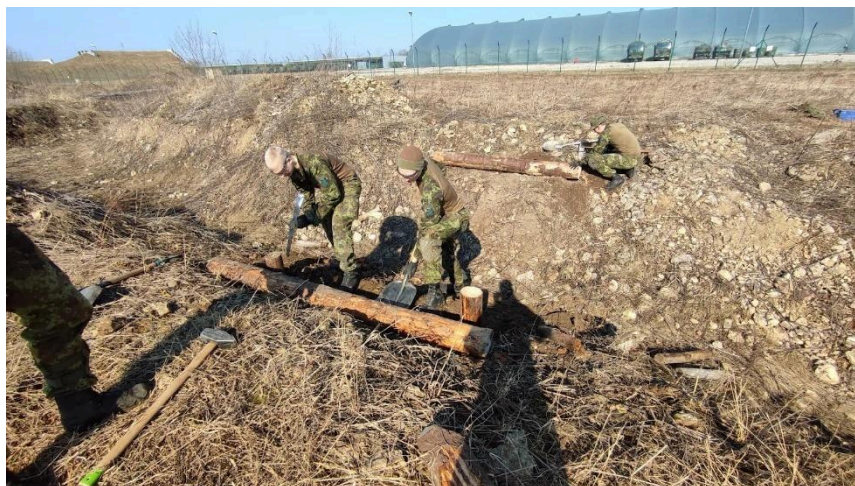
**Joonis 17** Vundamendi tööde algus (autori looming, 2023)

Püstitamine algab vajaliku koha määramisega, ning pinnase kaevamisega (vt joonis 17), kui on soov, et silla kaane osa jääks maaga samale tasandile. Seejärel panna paika otste ristiplagid, mis on nõ “vundamendiks”, nende peale hakkavad pikitalad toetuma. Vundamendipalgi (vt joonis 18) ümber märkida ära vaiade asukohad, mis järel saab vundamendipalgi eemaldada ning kaevata augud vaiade jaoks

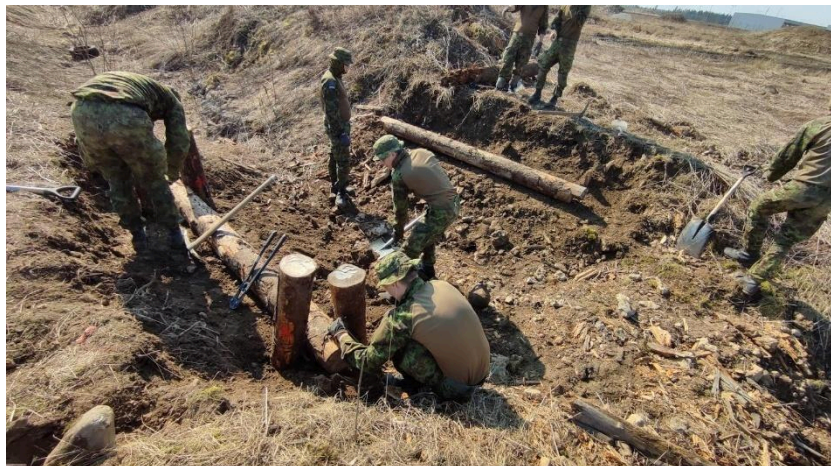
**Joonis 19** *Vundamentpalgi fikseerimine (autori looming, 2023)*

Vaiade eesmärk on fikseerida ära vundamendipalk (vt joonis 19), et see ei hakkaks edaspidi raskuse ja muude mõjude tõttu liikuma. Vaiade otsad peavad oma pikkusega kindlasti olema vundamendipalgiga samal tasapinnal, kui on pikemad, siis saab otsad hiljem õigesse pikkusesse lõigata. Vai peaks olema  $\frac{2}{3}$  kogupikkusest pinnase all, see vähendab ohtu, et vai tuleks pinnasest lahti ja vundament saaks liikuda.

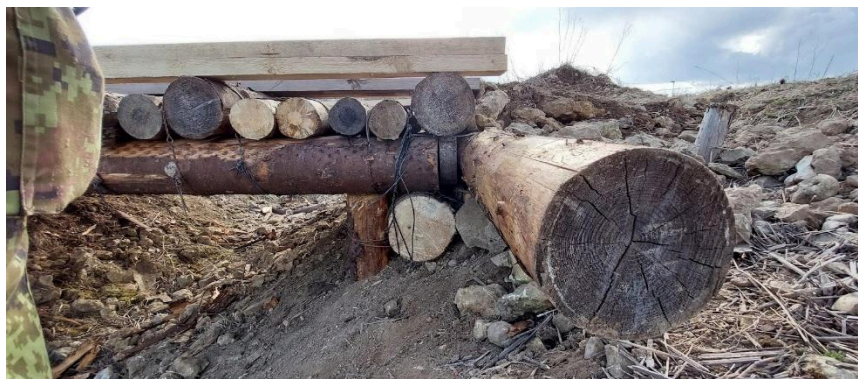
**Joonis 20** *Otsapalk (autori looming, 2023)*

Maapoolsed pooled saab peale vaiade ja vundamendi fikseerimist täita pinnasega kuni otsapalgi kõrguseni. Otsapalgi (vt joonis 20) eesmärk on olla pikitalade ja maapinna vahel tihenduseks, et talad ei hakkaks liikuma, lisa eelisena ei ole palkide otsad otse pinnases. Palgi otsa kaudu on niiskusel ja mudel kahjuritel lihtsam liikuda, mis kiirendaks silla lagunemist. Kõik palgid on omavahel seotud traadi abil (vt joonis 22) ning ei vaja kinnitamiseks naelu. Selline meetod on kiire ning hiljem lihtsustab elementide vahetust või demonteerimist. Lisaeelisena on traati võimalik hiljem ka järelpingutada, kui materjal aja jooksul kahanendu on või muud moodi liikuma on saanud.

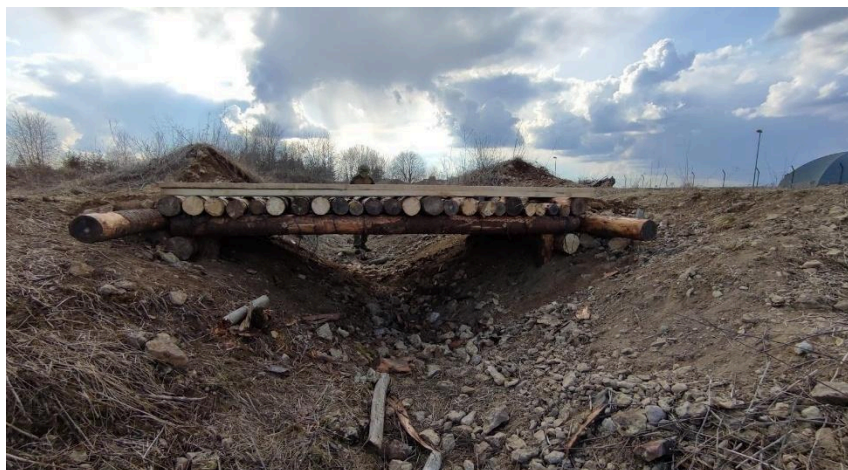
**Joonis 21** Maasturiga ületatav puitsild (autori looming, 2023)

Toon näitena välja 2,7 tonni kaaluva maasturiga ületatava puitsilla (vt joonis 21), mille rajasime kaks aastat tagasi 04.2023, kasutades samu põhimõtteid. Töövahenditeks mootorsaed, haamrid, naelad, labidad, vasarad, kirka ja sidumistraat. Sama põhimõtet saab skaleerida suuremaks kandmaks suuremaid raskuseid. Ehitusmaterjalina kasutasime koorimata okaspuitu. Pikkus 5m, kandevõime 5,2t

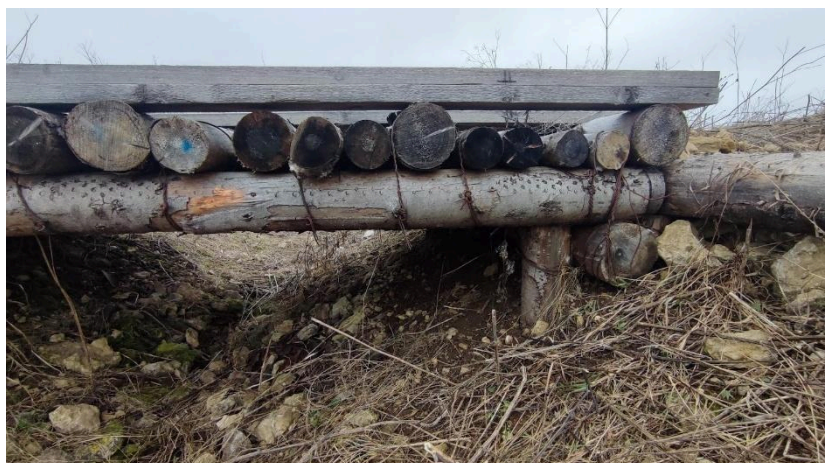
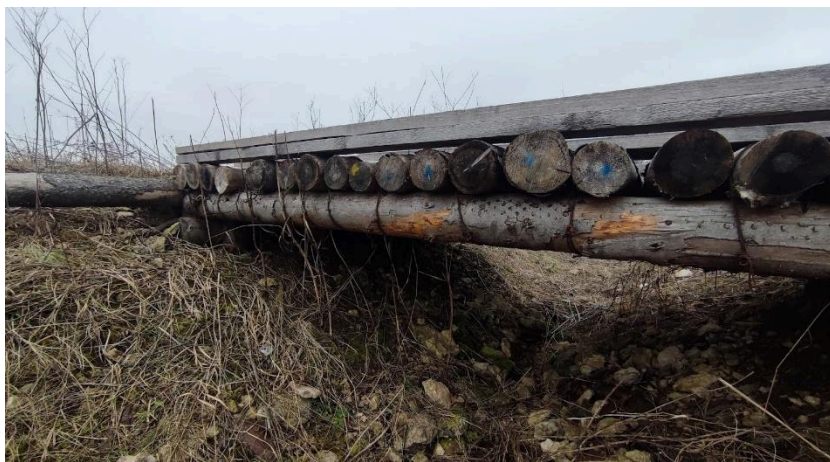
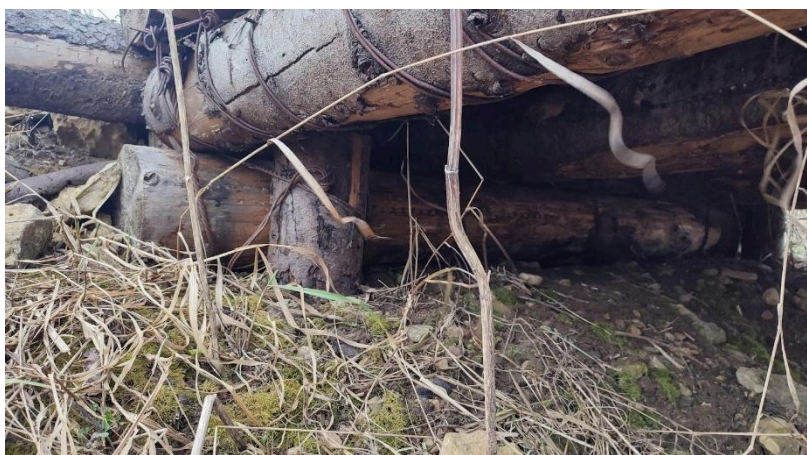
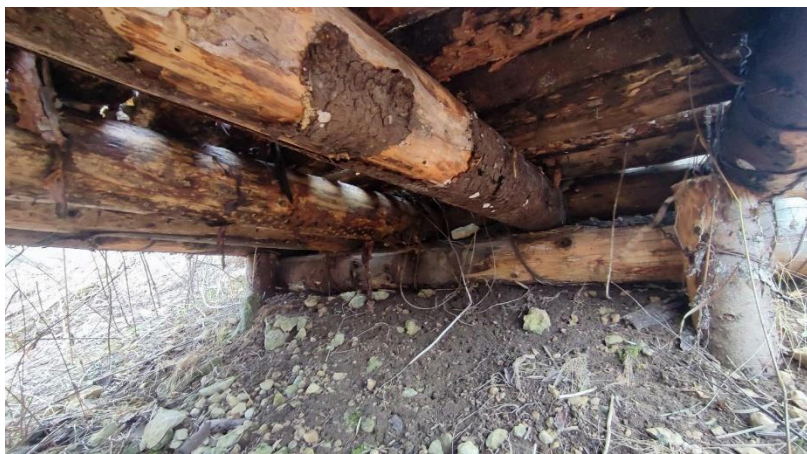
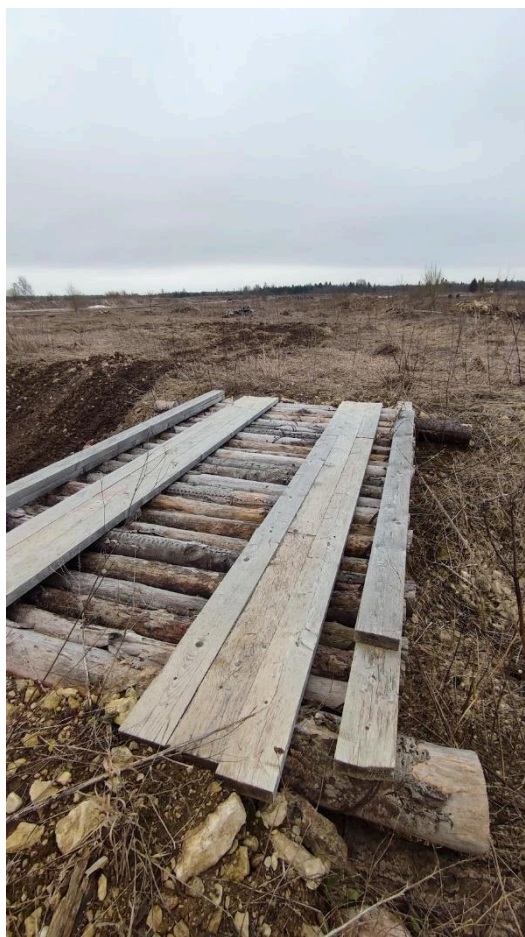
**Joonis 24** *Hilisema analüüsi ülevaade I (autori looming, 2025)*

**Joonis 25** Hilisema analüüsi ülevaade II (autori looming, 2025)

**Joonis 26** Kaks aastat pinnasega kontaktis olnud vundamendi konstruktsioon (autori looming, 2025)

**Joonis 27** Pindmised hallituskohad (autori looming, 2025)

Nagu töö eelnevates peatükkides välja joonistus, siis eelnev puidukaitsevahendite kasutus on eluea pikendamiseks kriitilise tähtsusega, samamoodi järgnev hooldus. Selle silla puhul aga pole kumbagi soovitud rakendatud, ning on näha esimesi märke kahjustustest. Kuna kasutasime koorimata palki (vt joonised 24-26), siis on niiskus saanud koguneda koore ja palgivahele, kus on tekkinud esimesed hallituskohad ja seened alustaladele (vt joonis 27 ja 30). Mädanikku veel ei esine ning seda saaks ennetada koore maha võtmisega ja silla otsmiste konstruktsioonide pinnase alt avamisega (vt joonised 29-31), misjärel saaks puidu pinna ning palgi otsad puidukaitse vahendiga üle töödelda. Esimestest kahjustuste märkidest olenemata on sild veel heas seisukorras ning on võimeline kandma sama raskust, mis kaks aastat tagasi (vt joonised 24-28).

Olulise lisandväärtusena hinnati ehitatud silla seisukorda kahe aasta möödudes. Visuaalse vaatluse põhjal tuvastati esimesed lagunemise märgid – eeskätt koore ja palkide vahele kogunenud niiskuse põhjustatud hallitus ja seened. Mädanik veel puudus, kuid töö rõhutab, et ilma puidukaitsevahendite ja regulaarse hoolduseta ei ole isegi hästi rajatud konstruktsioon pikaajaliselt vastupidav. Autor toob paralleelid läheduses asuva, vähemalt aastast 2012 pärit, teise samasuguse silla seisukorraga, kus hoolduse puudumine on viinud konstruktsiooni ohtliku lagunemiseni.

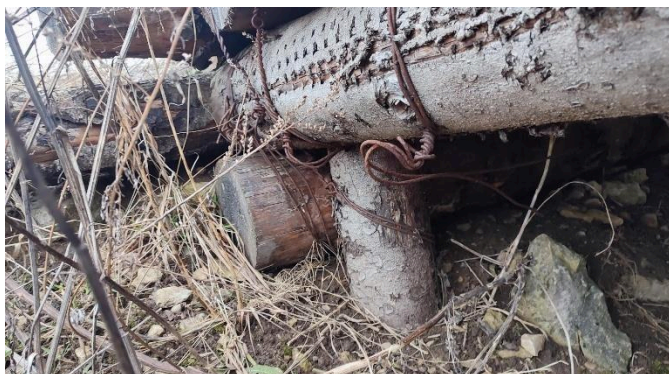
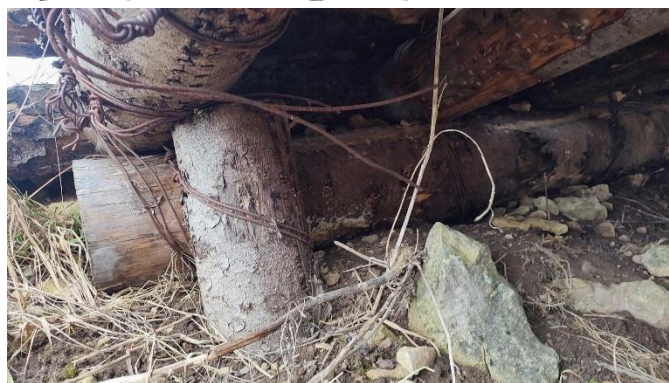
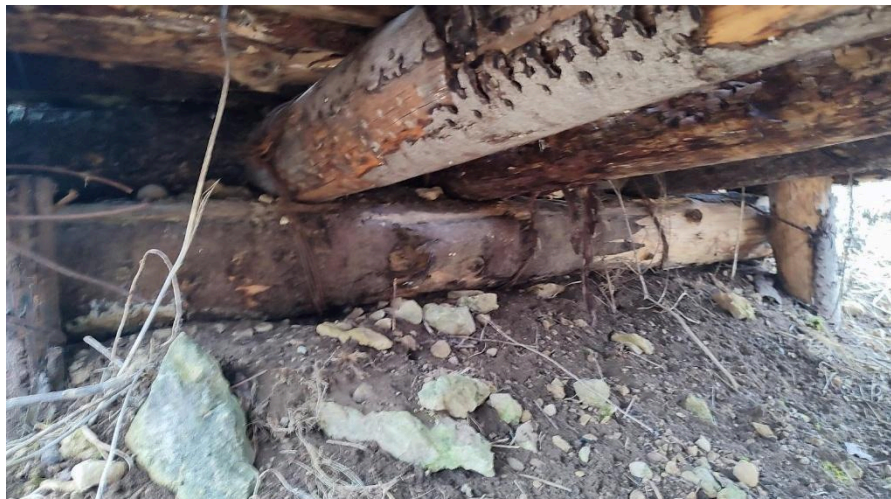
**Joonis SEQ Joonis \\* ARABIC 29** Pinnaga kontaktis oleva konstruktsiooni vaade ja pindmised kahjud I (autori looming, 2025)

**Joonis SEQ Joonis \\* ARABIC 30** Pinnaga kontaktis oleva konstruktsiooni vaade ja pindmised kahjud II (autori looming, 2025)

**Joonis 31** Pinnaga kontaktis oleva konstruktsiooni vaade ja pindmised kahjud III (autori looming, 2025)

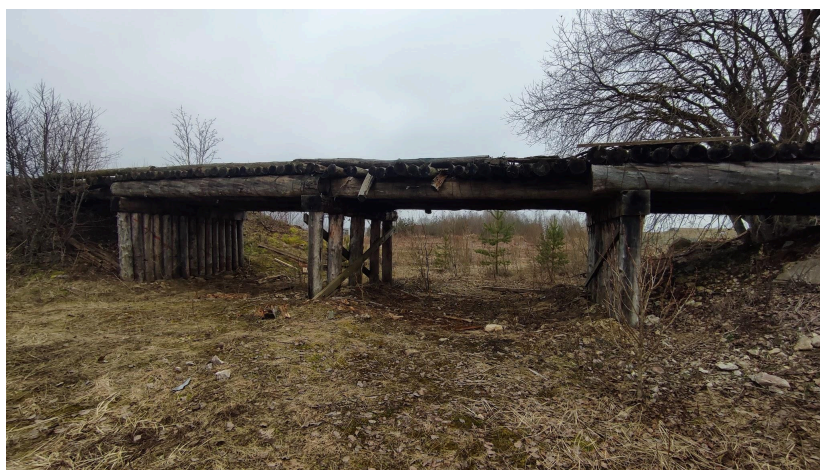
**Joonis 32** Puitsild aastast 2012 (autori looming, 2025)

Meie püstitatud sillast veidi eemal on vähemalt 2012. aastast puitsild (vt joonis 32), mille seis on halvenenud ning kohati läbi mädanenud. Pikkust on 20m ja algne kandevõime on valemi järgi 21,6t. Võrreldes meie rajatud sillaga on enamus põhimõtteid samad, konstruktsioonilised ja ehituslikud. Erinevad üksikud töövõtted/tehnikad. Nt palkide ühendamiseks ja fikseerimiseks kasutatud traadiga sidumise tehnika. Vanal sillal on nõ „ühekihiline”, meil topelt. Mis teeb meie oma paremaks variandiks on tugevam ühendus ning võimalus teha järelpingutusi kartmata traadi

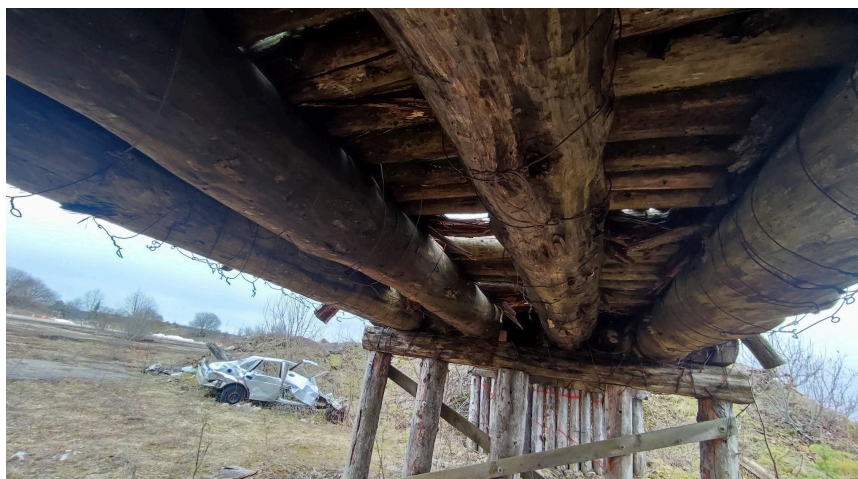
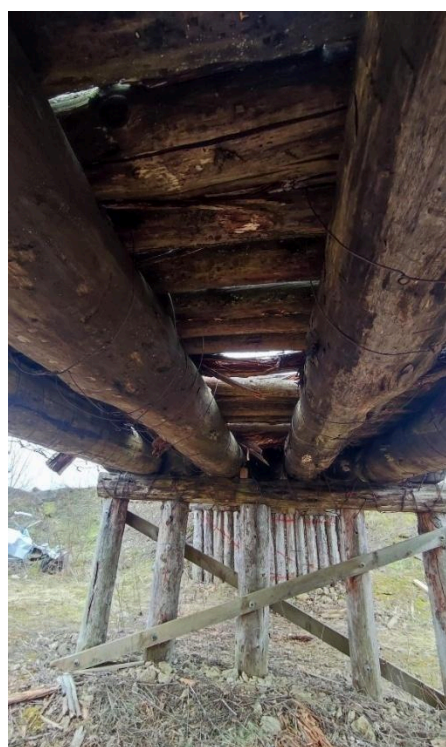
Aastate jooksul on kaanepalgid läbimädanenud ning kohati läbivajunud (vt jooniseid 33 ja 34). Kandevkonstruktsioon tundub välisvaatlusel ilma suuremate kahjustusteta (vt jooniseid 36 ja 37), kui eemaldada pealt mädanenud palgid ning kui kandva konstruktsiooni ja mädapalgi vahel pole suuremaid kahjustusi, siis saab silla kasutusse võtta peale pealmiste palkide vahetust.

Rohkem kahjustatud pool on puu all, millelt langevad iga aasta lehed, ning need kogunevad palkide vahel, kus kõdunedes kahjustavad ka puitu, mis tõttu läbivajumised on pigem puudega samas otsas (vt joonis 35). Sarnaselt enda ehitatud silla järeldestele oleks saanud enamus kahjustusi ennetada eelneva puidukaitsetöötlemisega ning regulaarse hooldusega.
