**VOLDEMAR VAGA**

# **Saaremaa ehitismälestised**

Äratrükk koguteosest „Saaremaa“

## EHITISMÄLESTISED. 1)

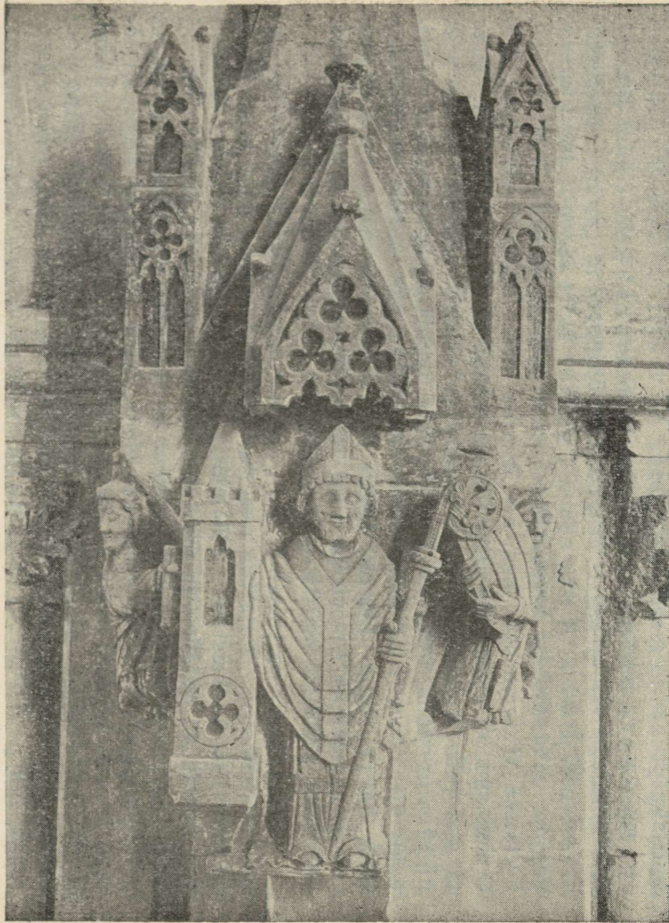
109. joonis. Skulptuurgrupp triumfkaare lõunapiidal.

Lõunapoolse grupi kujutised on ühenduses P ü h a N i k o - l a u s e g a . Keskel seisab P. Nikolaus piiskopirüüs ja ulatab läbi torni rahakotti kolmele naisele. See grupp illustreerib nii siis legendi, milles P. Nikolaus esineb neitsiau kaitsjana. Nimelt oli kellelgi mehel 3 tütart. Mees oli väga vaene ega saanud tütardele anda kaasavara; tütreid ei saanud sellepärast ausalt mehele minna ning neid ähvardas kõlblusvastasesse ellu sattumise hädaoht. Neid päästis Nikolaus, kes kolm ööd järgemööda tütarde magamistuppa viskas rahakoti.

Piiskopist pahemal pool on põlvitav mees munga riietuses, kes hoiab käes paati. See on jälle P. Nikolaus, kes oli muuseas ka merimeeste kaitsepühak. Selle kõrval, lääneküljel seisab mees kõrge mütsiga, kes hoiab köiega kinniseotud poissi. P. Nikolaus päästis kord timuka käest 3 poissi. Kõrge mütsiga mees ongi vist timukas, kolme poisi asemel esineb siin aga ainult üks, vist sellepärast, et kolme kujutamiseks polnud ruumi.

Nii lõuna- kui ka põhjapoolne grupp asub kõrge püramiidisarnase katuse all, mille esiküljel on baldahhiin, kõrvaküljel kaks tornikest.
