H. ARMAN

NEUVOSTO-EESTIN
arkkitehtuuri-
muistomerkit

1962

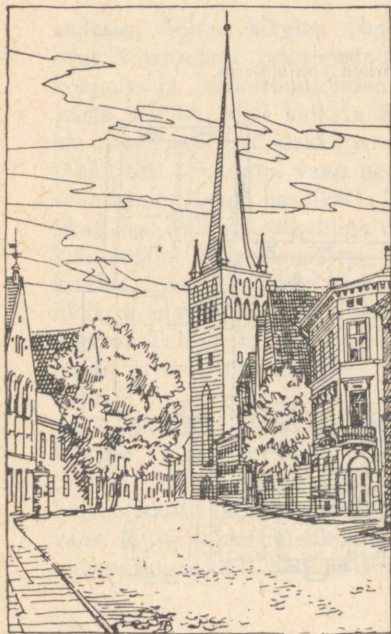
Kuva 18. Oleviste kirkko Tallinnassa.

1200-luvulla perustettu Oleviste kirkko rakennettiin 1400-luvun lopulla basilikaksi. Kirkossa on Eestissä harvoin esiintyvät tähtiholvit, jotka kuorissa nojaavat kahdeksankulmisiin pilareihin. 1400-luvun lopulla rakennettiin kirkon korkea torni goottilaistyyllisine suipokattoineen. Monista tulipaloista huolimatta torni on säilyttänyt alkuperäisen ulkoasunsa ja on vielä nytkin Baltian maiden korkeimpia (nykyinen korkeus 123,7 m). Kirkkorakennus puhdaspiirteisine torneineen

on Tallinnan huomattavimpia rakennustaiteen muistomerkkejä, varsinkin kaupungin historiallisen siluetin muodostumisen kannalta (kuva 18). 1500-luvun ensimmäisellä neljänneksellä rakennettiin kirkon yhteyteen myöhäisgoottilaisin rikkain detaljein koristeltu Marian (bremeniläisten) kappeli sekä kappelin ulkoseinässä sijaitseva kivistä hakattu alttarikaapin muotoinen kauppias Hans Paulsenin (Pawelsin) kenotafi.

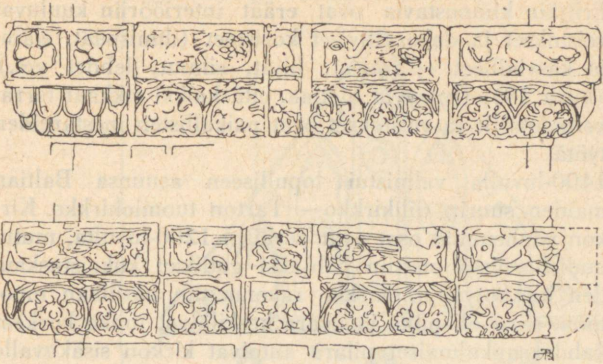
Kuva 19. Tarton Jaani kirkkon yksityiskohtia.

Erittäin kiinnostavia ovat eräät interiööriin kuuluvat veistokset ja dekoratiiviset koristeet (ihmispäät, eläin- ja kasviaiheet — ruusut, liljat, silmut, lehdet ym.) (kuva 19). On syytä olettaa, että kaikki rikkaat terrakottadetaljit ja veistokset ovat paikallisten mestareiden työtä.

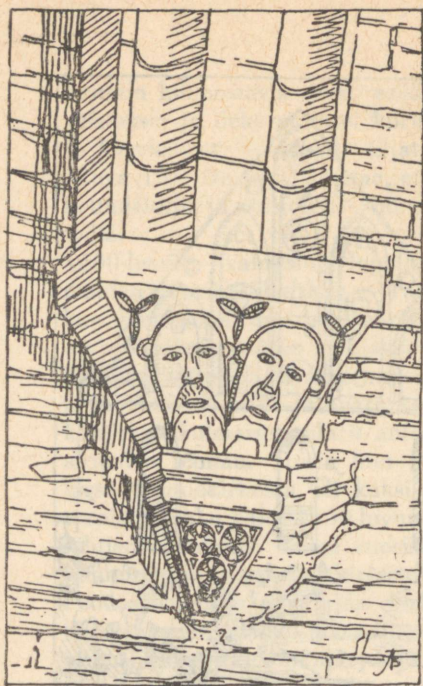
Kuva 21.
Holvin konsoli
Padisen luostarista.

(perustettu 1300-luvun alussa, uudistettu ja laajennettu pääasiallisesti 1300-luvun jälkipuoliskolla ja 1400-luvulla). Nelikulmaista sisäpihaa ympäröinyt luostari oli varustettu vallein ja vallihaudoin. Luostarin pohjoisosassa on säilynyt tilava yksilaivainen neliholvinen kirkko. Kirkon pohjoisnurkalla sijaitsee pyöreä torni. 1400-luvun toisella neljänneksellä rakennettiin luoteiskulmaan vahva nostosillalla varustettu porttitorni ja jonkin verran myöhemmin länsi- ja pohjoissivuille pienemmät tykkitornit. Luostarissa on säilynyt joukko mielenkiintoisia taiteellisia arkkitehtuuridetalleja, kuten Vasalemmen marmorista veistetyt puolisuunnikkaan muotoiset konsolit kirkon seinillä. Konsolien sivupinnoissa on joukko hiukan jäykähköjä eläinveistoksia (leijonia, apinoita ym.) sekä myös ihmispäitä (kuva 21).
