TARTU ÜLIKOOLI VILJANDI KULTUURIAKADEEMIA

Pärandtehnoloogia MA õppekava

**TAMPSAVISEINAD JA NENDE ILMASTIKUKINDLUSE SAAVUTAMISE  
PROBLEMAATIKA EESTIS: KROHVKATTED**

Magistritöö

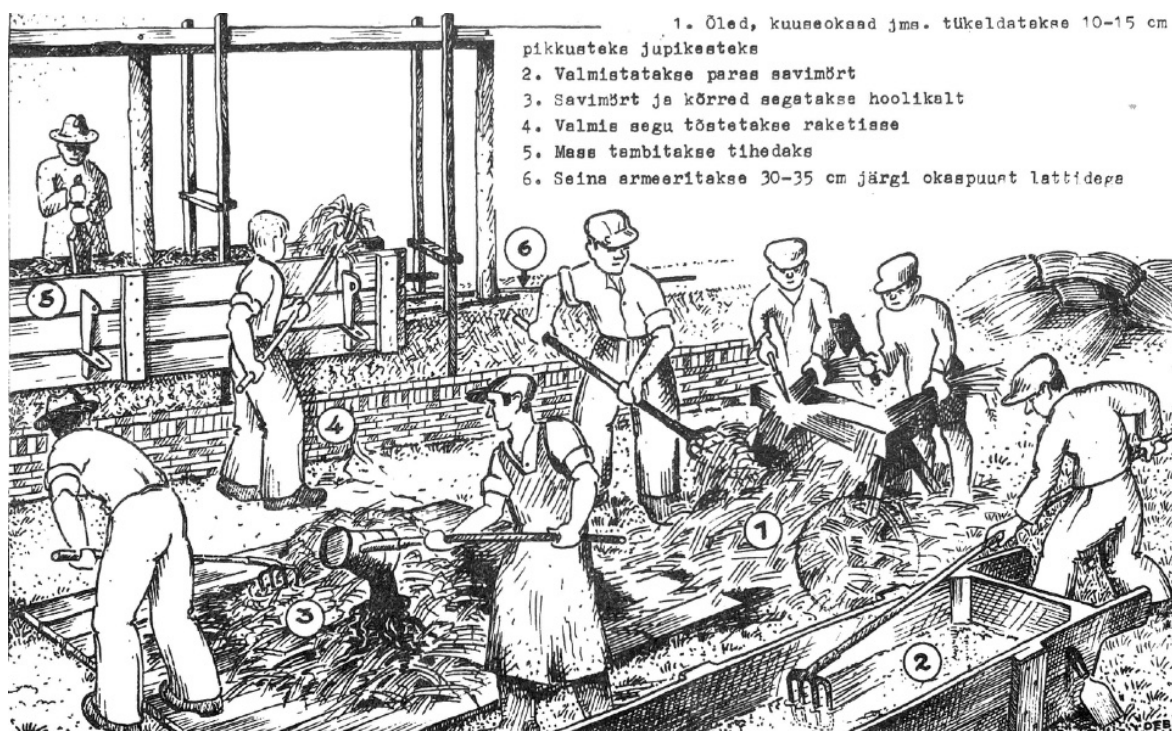
Joonis 4. Tõusva raketise vahele saviseina ehitamine (Allikas: Keskküla 1991, lk 10)

Tõusva raketise eeliseks täisraketise ees on puitmaterjali ja aja kokkuhoid (vt joonis 4). Tõusva raketise puhul saab rääkida kahest erinevast meetodikast: püstpostidega tõusev raketis, mis kujutab endast vertikaalsete postide vahele kinnitatud vormilaudu, mida tõstetakse seina kasvades edasi. Ning püstpostideta tõusev raketis, mis kujutab endast eraldiseisvat raketist, mida tõstetakse edasi seina kasvades ning mis toetub valmis saviseinale. (Pertma 1923, lk 45–52) Täisraketise puhul ehitati ümber hoone püstpostidest raamistik, mille sisemisele küljele kinnitati täislaudis. Laudu lisati juurde seina kasvades.

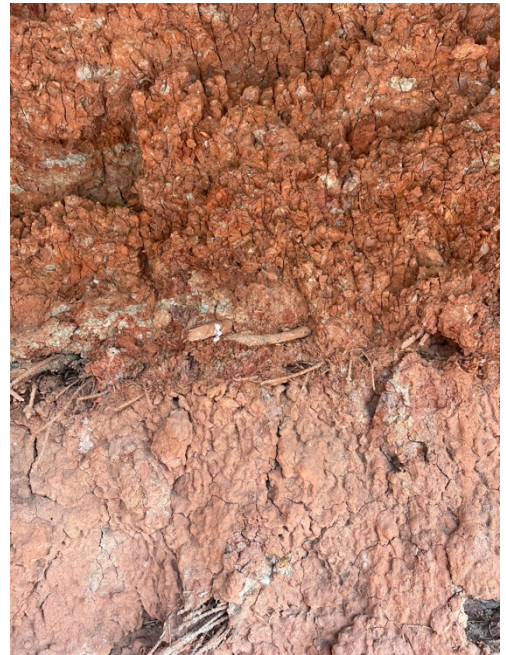
Foto 1. Läbi külmunud savisein Roius. Külmakahjustustega seina ülemine osa on kogu seiniosa ulatuses kahjustunud ja pudeneb. Täitetööd toimusid augusti lõpus ja septembri alguses. 06.05.2022

suurem osa vett välja saada, muidu võib sein läbi külmuda ja muutuda ebastabiilseks. Külmunud seina pind ei kannu krohvi ega ka raskust (vt foto 1) Aja jooksul on tuulutuskanalid suures osas suletud ja/või kinni varisenud, samuti on kanalitesse teinud pesa närilised või linnud ning seetõttu on õhuringlus takistatud (VM Tominga 2016–2022).

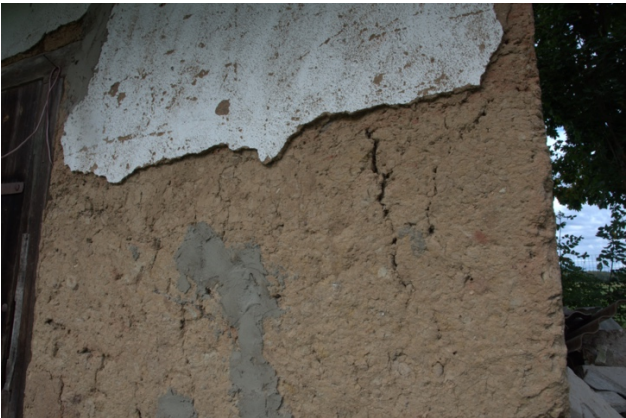
| Foto | Asukoht ja daatumid | Pinnakatte tüüp | Hetkeolukorra kirjeldus ja analüüs |
|---|---|---|---|
| | Tartumaa, Suure-Rakke, Verevi küla,<br>Ende talu kuivati<br>Foto - 09.2016 | Lubitsement krohv, kaetud<br>lubivõõbaga<br>silekrohv.<br>Krohvitud saviseinale. | Krohv säilinud ainult sisehoovis ja räästa aluses piirkonnas, kus on sademete eest kaitstud. Olemasolev koputades kumiseb, mis tähendab, et on lahti ka alas, kus vihmavesi otsest kahju ei tee. Kahe materjali erinev niiskus- ja temperatuuripaisuvus on niivõrd suured, et lubitsement krohv oma jäikusega ei liigu savi mahumuutustega kaasa ning irdub savipinnast. |

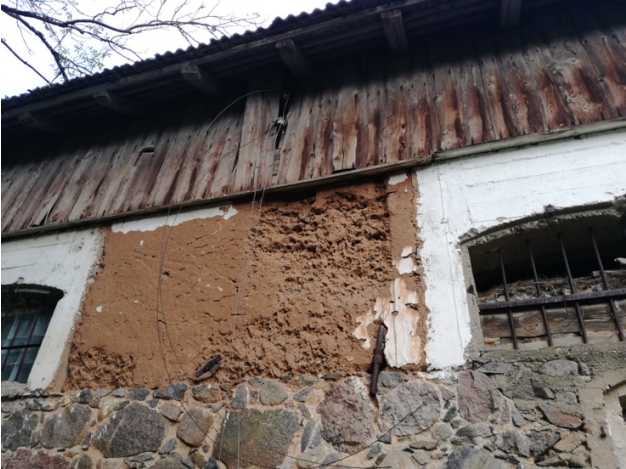
| | <p>Viljandimaa,<br/>Mäeltküla, Roni talu<br/>Foto - 09.2016.</p> <p>Ehitatud 1929a.</p> | <p>Lubivõõbatud pinnad.<br/>Võõbatud otse tampsavi<br/>pinnale. Võimalik, et<br/>värskelt tambitud<br/>seinapinda on peale<br/>saalungite eemaldamist<br/>silutud.</p> | <p>Enamus võõbast on eemaldunud. Säilinud on betoonpindadel ja otsese vihma eest kaitstud aladel. Puudub info, kas säilinud võõp on esialgne või on hoonet hiljem üle võõbatud. Kui on, siis puudub ka info, mitu korda. On tuvastatav, et osalt on katuse läbijooksude tõttu seinale pääsenud vesi savi ja lubivõõba minema uhtunud. Osalt on lubivõõp maha pudenenud seetõttu, et võõba kiht on niivõrd õhuke ja vihmaga märguv savisein hakkab paisuma ja jäik lubi ei liigu järgi, praguneb ja pudeneb maha.</p> |

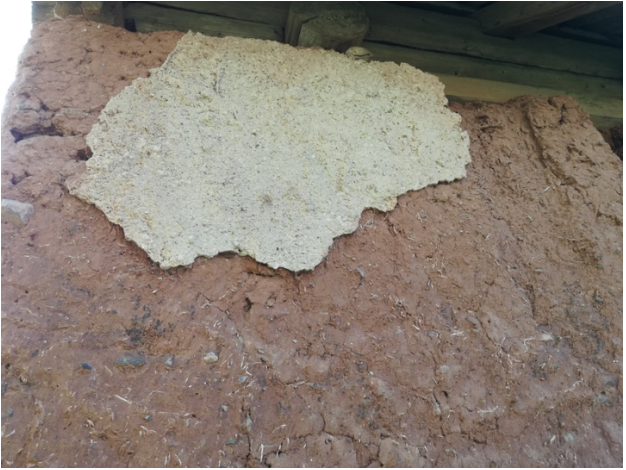
| | <p>Viljandimaa,<br/>Tavastu, Mõnnaste<br/>küla, Vana-Käärdi ait<br/>Foto - 09.2016a.</p> <p>Ehitatud 1936a.</p> | <p>Lubikrohv ehk<br/>pritskrohv.<br/>Paigaldatud otse<br/>tampsavi seinale.<br/>Tõenäoliselt kuni kaks<br/>kihti. Kihi paksus<br/>10+mm.</p> | <p>Lubikrohv on säilinud räästaaluses alas ja kohtades, kus ümbritsevad puud on valitsevate tuulte ja vihmade eest kaitseks. Kaitstud alas paistab silma hooneosa, kus on hoone sees kuhjatud väetist lahtisena vastu seina. Selles alas on väljastpoolt peaaegu terves ulatuses lubikrohv eemaldunud. Soolade ja mineraalide abil tõuseb niiskus kõrgemale kui tavapärase kapillaarse jõu puhul. Seinaosa on konstantselt märg ning seetõttu ka lubja kandmiseks nõrgestatud.</p> |

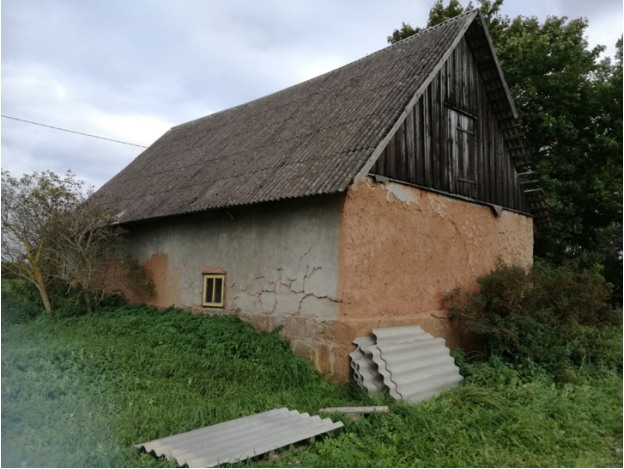
| | <p>Viljandimaa,<br/>Tarvastu,<br/>Jakobimõisa küla,<br/>Kaasiku talu<br/>Foto - 09.2016a.</p> <p>Ehitatud 1929a.<br/>Tsemendi kiht<br/>hilisem.</p> | <p>Tsement pahteldus ca 2-5mm. Paigaldatud peenliivase savikrohvi peale. Krohvi pinnad eelnevalt tasandatud.</p> | <p>Tsement pahtel on paigaldatud õhukese kihina ning ilmselt väga vedela seguga, sest on tuvastatav osades kohtades, kust tsemendikiht on värskest eemaldunud, et savikrohvi kiht on paari mm sügavuselt kõvanenud. Seega tsemendivesi on imbunud sügavamale ja muutnud savikrohvi omadusi kõvemaks, kuid mitte nii kõvaks, et see pind koos tsementpahtliga eemaldunud oleks. Hilisemas etapis on märgata muidugi ka, sellise pinna eemaldumist. Säilinud on ainult kuivad seinapinnad ja tsement tundus seal ka enamjaolt kinni olevat.</p> |

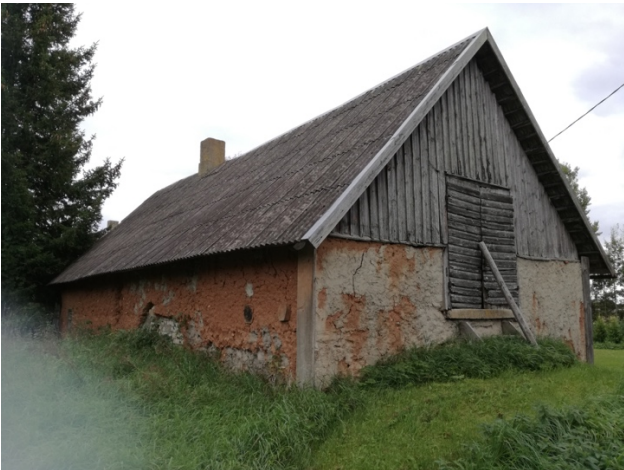
| | <p>Viljandimaa,<br/>Tarvastu,<br/>Jakobimõisa küla,<br/>Tosso talu<br/>Foto - 09.2016a.</p> <p>Ehitatud 1930ndatel, kuid tsemendi parandus valitud seinas on pigem lähiajaloos tehtud</p> | <p>Ühes seinas on „armilisele“ saviseinale peale loobitud tsementkrohv umbmäärases paksuses.</p> | <p>Tsementkrohv on loobitud ilmselt eelnevalt puhastamata savisenale. Krohv on lahtine ja kumiseb koputades. Kohati on näha ka vihmavee poolt välja uhitud savi, mis annab märku, et vihmavesi pääseb tsemendi taha ja leiab endale tühimikke välja voolamiseks. Ei ole tuvastatav krohvikatsetuse aeg ja ka see, kas sellel hoonel algupäraselt oli üldse mingi kattekiht</p> |

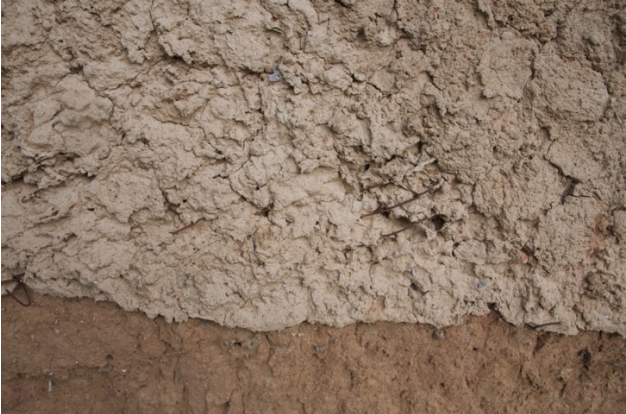
| | <p>Tartumaa, Puhja,<br/>Jusiko talu ait<br/>Foto - 09.2016a.</p> <p>Ehitamisaasta 1901.</p> <p>Krohvimine on hilisem ajastu ilmselt kuskil 1960-70ndad.</p> | <p>Krohvitud savi-lubja<br/>krohviga. Krohvi<br/>kinnituseks on kasutatud mõnel alal okastraati ja võrkaeda. Krohvikihhi paksus varieerub kuna kasutatud luuakrohvi tehnikat</p> | <p>Krohv on suures osas sein küljest lahti. Eemaldunud krohvi on pigem vähe, peamiselt asukohtades, kus sein on saanud lööke ja/või deformatsioone. Krohvi kinnitub peamiselt okastraadi ja/või võrkaia külge, mis on ankurdatud saviseina külge.</p> |

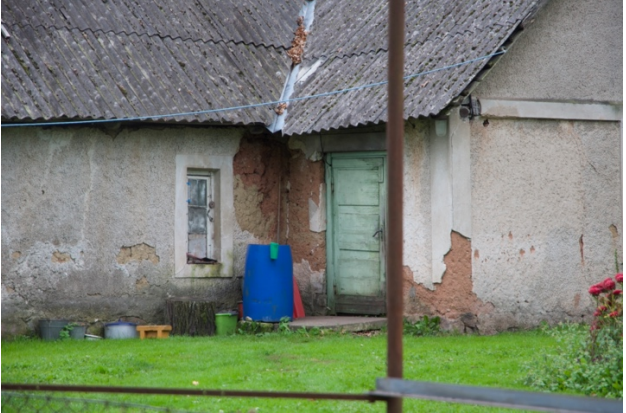
| | <p>Tartumaa, Suure-Rakke, Verevi küla,<br/>Kitse talu rehielamu<br/>Foto - 09.2016a.</p> <p>Ehitamisaasta kuskil 1800a lõpp 1900a algus</p> | <p>Krohvitud lubikrohviga. Krohvitüüp dekoreeritud detailidega pritskrohvi.</p> | <p>Krohvi on enamjaolt seinal, kuid koputades kumiseb vastu, seega pole savi küljes kinni. Krohvi on eemaldunud aladelt, kus koguneb vihmavesi näiteks neelukohad. Räästas ja hoonet ümbritsevad hooned/kõrghaljastus takistab külgevihmade peale sattumist suurel määral. Probleemsemad kohad on veel madala sokli tõttu saviseina jõudev pinnasevesi.</p> |

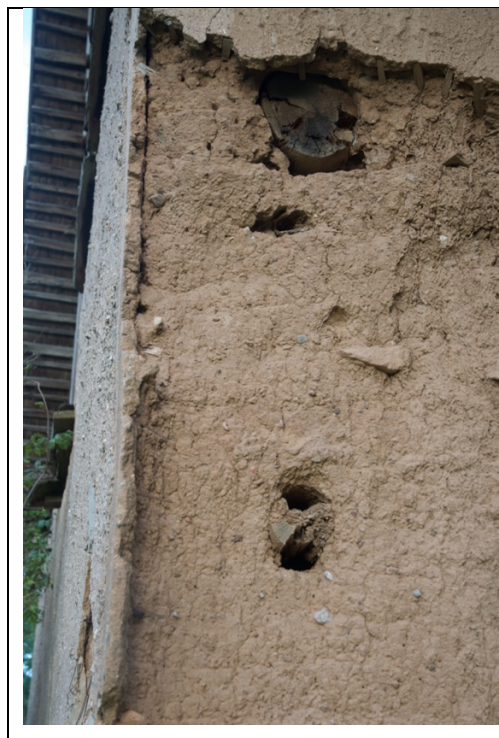
| | | <p>Tartumaa,<br/>Tammevaldma küla,<br/>Otsa talu kuivati<br/>Foto - 09.2016a.</p> <p>Ehitamisaasta 1936a.</p> | <p>Krohvitud lubikrohviga.<br/>Krohvikihi paksus<br/>ca20mm. Krohvi<br/>kinnitamiseks on kohati<br/>kasutatud tikutamist,<br/>kuid enamjaolt on otse<br/>saviseinale krohvitud.<br/>Pritskrohv eelneva<br/>täitekihiga. Eeldatav<br/>kihtide arv 2-3</p> | <p>Krohv on enamjaolt seinast lahti –<br/>koputades kumiseb. Paksu krohvikihi ja<br/>kõrgete seinade tõttu on mass, mida<br/>savisein kandma peab, päris suur.<br/>Kohtades, kus saviseina on eelnevalt<br/>tikutatud on olukord parem ja lubikrohv<br/>püsib seinas, kuigi savi küljest on lahti.<br/>Katkise katuse tõttu on paljudes kohtades<br/>sattunud vesi krohvi ja saviseina vahele<br/>ning puudub materjalide vaheline<br/>kontaktsus. Tihti on tajutav krohvikihi<br/>paksusest tingitud krohvi monoliitsus ja<br/>seetõttu püsivus seinas. Suuremate<br/>põrutuste ja/või nihete puhul võib krohv<br/>seinast variseda.</p> |

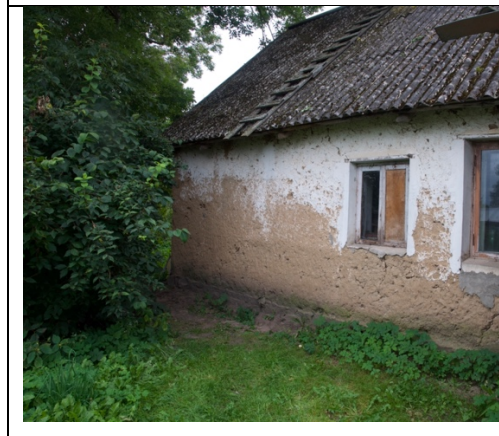
| | | <p>Tartumaa, Suure-<br/>Rakke, Verevi küla,<br/>Väike-Peetri elumaja<br/>Fotot - 09.2016</p> <p>Ehitamisaasta<br/>teadmata.</p> | <p>Saviseinad lubivõõbatud<br/>otse tambitud<br/>saviseinale.</p> | <p>Enamus lubivõõbast eemaldunud.<br/>Eemaldunud alad on vihmade ulatuses,<br/>seega võib eeldada, et vihmavesi on lubja<br/>maha uhtunud. Säilinud lubivõõp on<br/>osalt kontaktne osalt lahine.</p> |

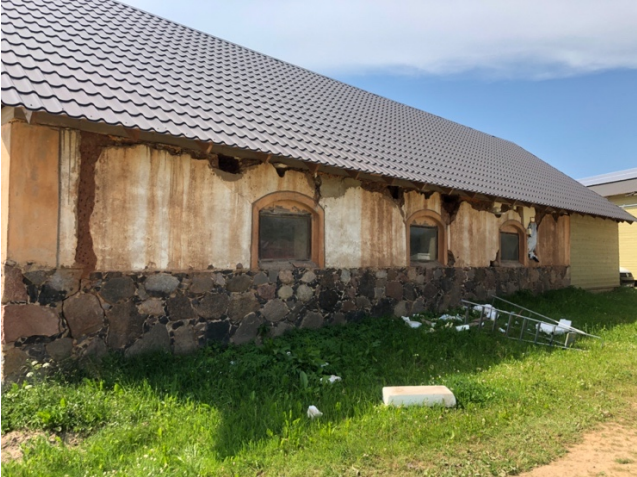
| | <p>Põlvamaa, Kiuma küla, Janusse-Peetri talu</p> <p>Fotot - 2016a.</p> <p>Ehitatud kuskil 1930ndatel.</p> | <p>Ca 20-30mm lubikrohv, peal lubivõõp</p> | <p>Krohv enamjaolt seinas, kuid koputades kõmiseb, mis annab märku, et savi küljest pigem lahti</p> |

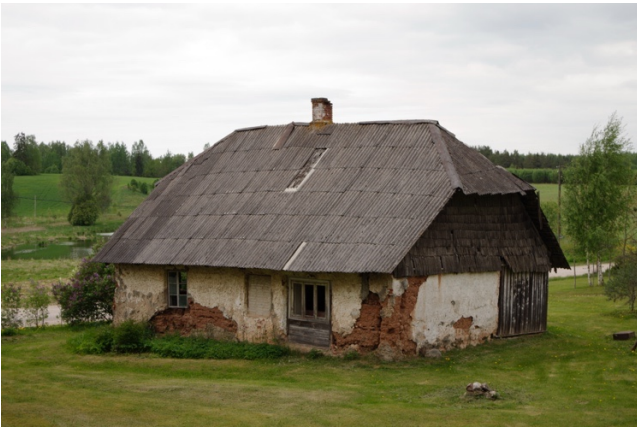
| | <p>Põlvamaa, Põlgaste küla, Lombi talu</p> <p>Foto - 2016a.</p> <p>Ehitatud kuskil 1800 teine pool.</p> | <p>Kaetud luuakrohviga. Kihipaksus ca 10-15mm. Võõbatud lubivõõbaga üle</p> | <p>Hoone pea olematus vundamendis on toimunud vajumised, mistõttu on nurgad lahti surutud ja lubi maha varisenud. Üldine olukord lubja välimise osas on hea, kuna seinad on madalad ja räästad laiad. Siiski on tuvastatav, et enamus krohvist on seina küljest lahti.</p> |

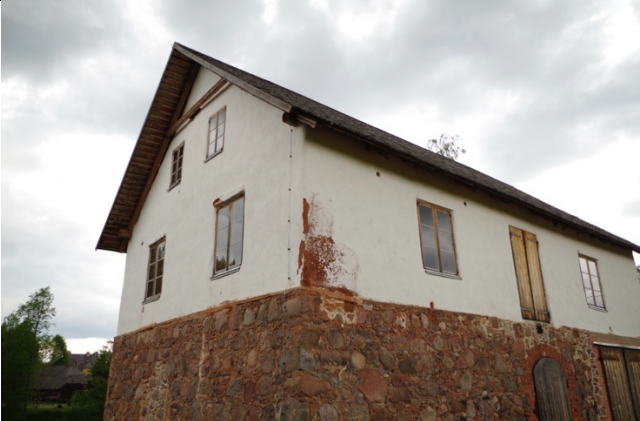
| | <p>Põlvamaa, Karilatsi muuseumi magasiait<br/>Fotot - 2016a.</p> <p>Renoveeritud 2006</p> <p>Ehitatud 1880a.</p> | <p>Savikrohv ja peal lubivõõp.</p> | <p>Kuna tegu on kõrgete seintega, siis vihmadele ja tuulele avatud hoone nurk on saanud korralikult niiskuskahjustusi. Hoonel võib leida pea igal küljel kohti, kus savi välja paistab ja samuti on seal ka kohti, kus juba parandusi tehtud on. Siiski on seinte hooldustööd ehk siis regulaarsed üle võõpamised olnud liiga harvad, mistõttu täna enam võõpamisest üksiti ei piisa.</p> |

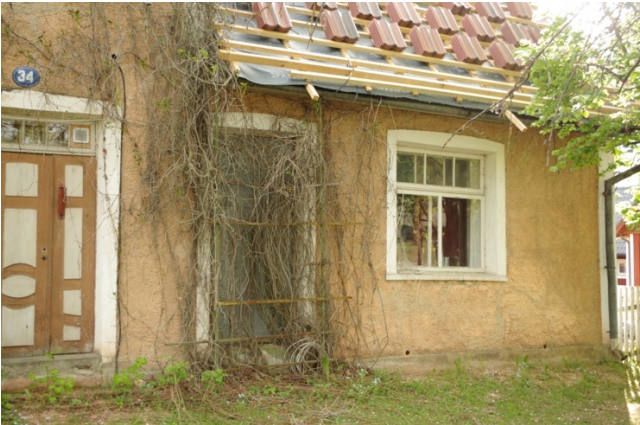
| | <p>Põlva, Võru tn 34<br/>Foto - 2016a.</p> <p>Ehitatuid tõenäoliselt 1930ndad</p> | <p>Struktuurne lubikrohv ehk nõ kärgkrohv.<br/>Värvitud lubivärviga</p> <p>Kihi paksus hinnanguliselt 10-20mm</p> | <p>Väga hästi säilinud lubikrohv. Vihmakahjustusi pole saanud – hoone eest on hoolt kantud. Üks paremaid lubikrohvi eksemplare valimis.</p> |

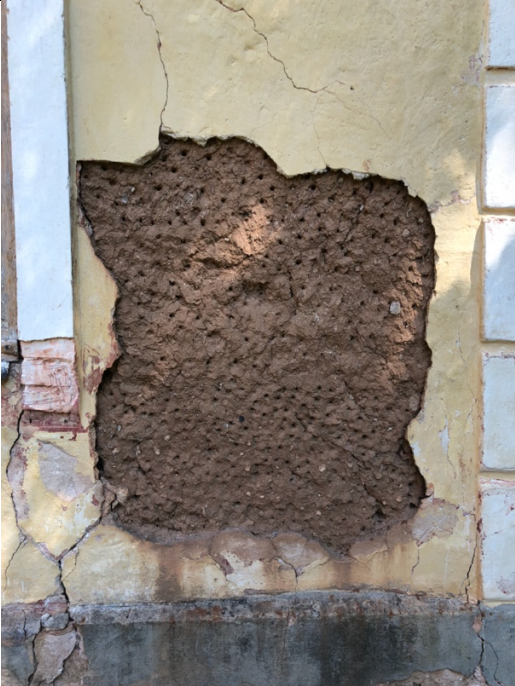
| | <p>Valgamaa, Sangaste mõisa valitsejamaja Foto - 08.2018.</p> <p>Ehitatud 1813.a., osaliselt hiljem muudetud ja ümber ehitatud (Muinas 2022). Krohvimise aeg täpsustamata.</p> | <p>Lubikrohv kihipaksusega 15+mm. Lubivärvitud silekrohv dekoratiivsete elementidega. Krohvi kandmiseks on värskesse saviseina lükatud augud.</p> | <p>Krohvikihi paksus, sile viimistlus ja krohvipooride täitmine lubivärviga on taganud kaitse vihmavee kahjustuste eest, senikaua kuni on tekkinud esimesed praod ja muud vigastused krohvipinda. Kaasa on aidanud vajumised vundamendis ning hoone korrapärase kütmine. Hoone mitte kütmise tõttu kogub savisein rõskust enda sisse ning paisub. Suure savisisaldusega savisein seob niiskust endasse kordades rohkem kui seda teeks liivasem ja/või möllisem savipinnas, seega on mahumuutused ka kordades suuremad. Jäik ja raske lubikrohvi kiht aga järgi ei paisu ja irdub seinast. Hoone vajumine on nihete tõttu jäiga lubikrohvist kooriku lõhkunud ning on seetõttu sein küljest lahti nihestatud.</p> |

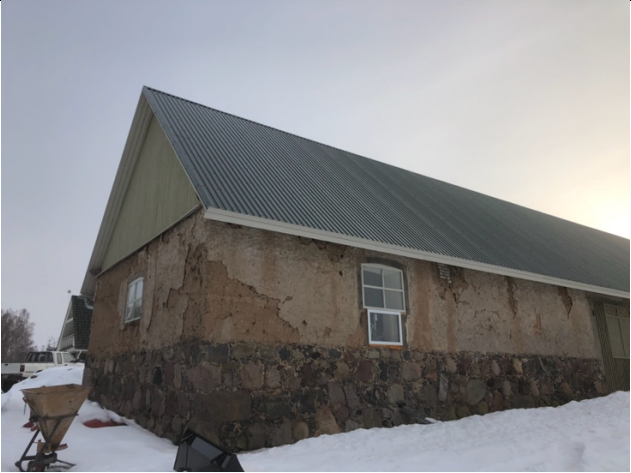
| | <p>Tartumaa, Külaaseme, Jõnni talu</p> <p>Foto - 02.2019a.</p> <p>Ehitamisaasta 1930ndad</p> | <p>Savi-lubja krohv.</p> <p>Kasutatud luuakrohvi tehnikat kuni 2 kihti.</p> <p>Krohvikihi paksus 10+mm.</p> | <p>Lubikrohvi kiht on säilinud enamusel hoonel. Krohv on maha varisenud suurema vihmakoormusega aladel nagu nurgad ja otsaseinad. Siiski on tuvastatav, et enamus krohvipinda on saviseinal lahtine, seega võib tulevikus maha variseda.</p> |

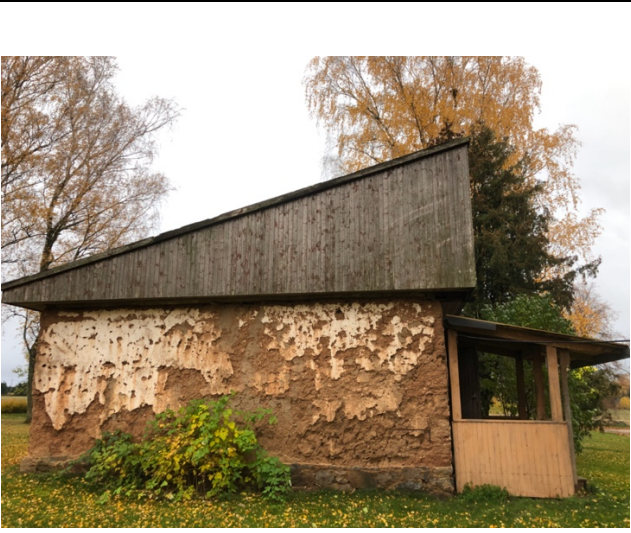
| | <p>Tartumaa, Rannu, Ooleoja talu</p> <p>Foto - 10.2019a.</p> <p>Ehitamisaasta 1930ndad.</p> | <p>Õhuke lubikrohvi kiht, nn pritskrohv.</p> | <p>Lubikrohvi kiht on kulunud maha peamiselt vihma tõttu. Lubikrohvi kiht on niivõrd õhuke, et tugevad vihmad suruvad niiskuse läbi lubikrohvi saviseinani. Märgunud savisein paisub ja jääb lubikrohv möraneb ning kukub pikapeale maha. Säilinud lubikrohv on enamjaolt lahtine.</p> |

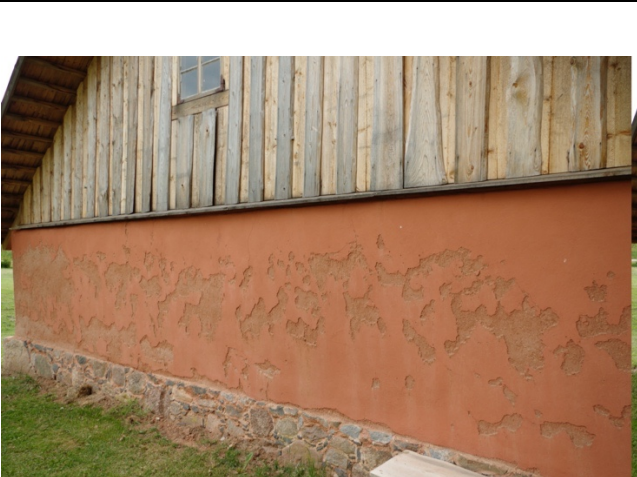
| | <p>Põlva vald, Koorvere küla, Ala-Tsea talu<br/>Foto - 2019a.<br/>Ehitusaeg ilmselt<br/>kuskil 1800 lõpp.<br/>Renoveeritud ja<br/>krohvitud kuskil<br/>2000ndate alguses</p> | <p>Krohvitud kiulise<br/>savikrohviga sirgeks ja<br/>võõbatud üle<br/>pigmenteeritud<br/>lubivärviga.</p> | <p>Räästaalused seinad on kahjustusteta, kuna räästad laiad ja seinad madalad. Otsasein, mis tuultele ja vihmadele avatud on saanud rahekahjustusi. Jutu järgi piisas ühest tugevast rahesajust, et sein selliseks muuta. Rahega koos tuleb hulga vihma, mis pressib vee läbi õhukese lubivõõba, muutes saviseina pindmise kihi pehmeks. Seejärel piisab tugeva rahetera põrutuses, et lubivõõbast tükk välja põrutada. Edasise töö teeb ajas juba vihmavesi.</p> |

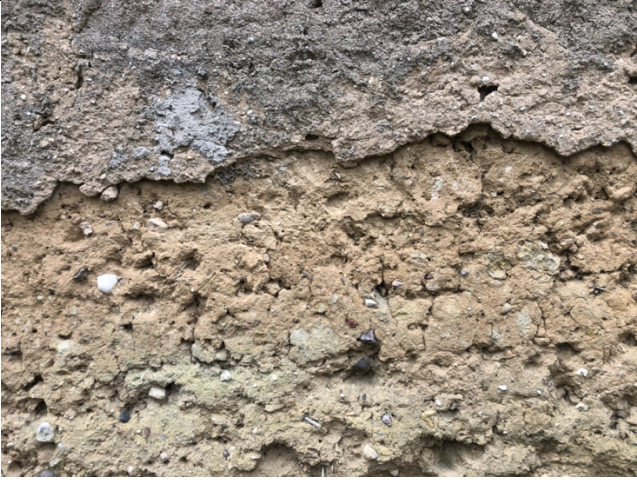
| | <p>Kolga-Jaani, Püksi talu</p> <p>Foto - 03.2020.</p> <p>Krohvitud eeldatavasti 1935a, kui tehti savi-hoone ümberehitustöid</p> | <p>Savi-lubja krohv ehk nn luuakrohv.</p> <p>Aluskihis on kasutatud savimõllist savikrohvi nakkekihina.</p> | <p>Krohv on suures osas ennast seina küljest lahti lasknud. Alles olev koputades kumiseb. Õhuke ja struktuurne krohvikihit ei lase vihmaveel piisavalt kiiresti maha voolata ja seetõttu suunab vee pigem õhematest kohtadest saviseina sisse, kus märgab vahepealse savikrohvi kihi, mis nõrgeneb ja laseb aja jooksul savi-lubja krohvi lahti. Savikrohv, peenliivasuse tõttu, on saviseina tühimikest välja uhitud seal, kus savi-lubja krohv seina täna enam ei kata.</p> |

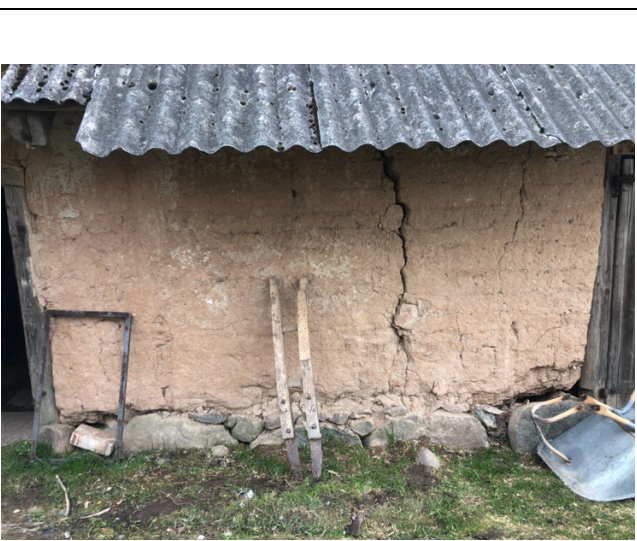
| | <p>Võrumaa, Saatse, Litvina</p> <p>Foto - 04.2020a.</p> <p>Ehitamisaasta teadmata</p> | <p>Saviseinad on kaetud mitmes kihis. Esimene kiht on tsemendivõõp või nn pahteldus ja hilisem kiht on lubivõõp.</p> | <p>Nii tsement- kui ka lubjakiht on tänaseks praktiliselt maha uhitud. Savimõlline aluspind on pude ja lasknud kõik kattekihid maha pudendada. Peamine põhjus on ilmselt niiskuspaisumine ja vihma uhted.</p> |

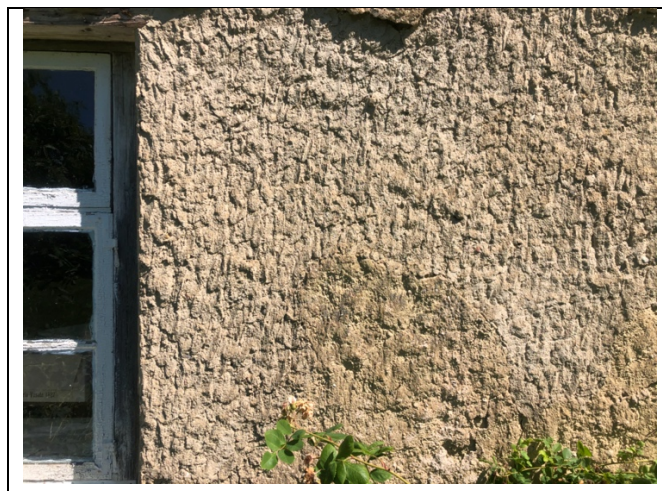
| | <p>Viljandimaa, Kolga-Jaani, Vissuvere küla<br/>Juurika<br/>Foto - 07.2020a.</p> <p>Ehitatud 1800 lõpp,<br/>Ümber ehitatud<br/>1930ndad.</p> | <p>Lubikrohv võimalik, et<br/>vähese savi lisandiga.<br/>Kasutatud on kellu viske<br/>tehnikat.</p> | <p>Lubikrohvi sisse on natukene savi lisatud<br/>või siis on liiva toon niivõrd savikarva.<br/>Seda tuvastada ei õnnestunud.<br/>Lubikrohv on suures osas säilinud,<br/>ilmselt oma paksu kihi tõttu – vihmavesi<br/>ei ole suutnud läbi tungida. Siiski on<br/>enamus pinda koputades kumisev, s.t<br/>saviseinast lahtine.</p> |

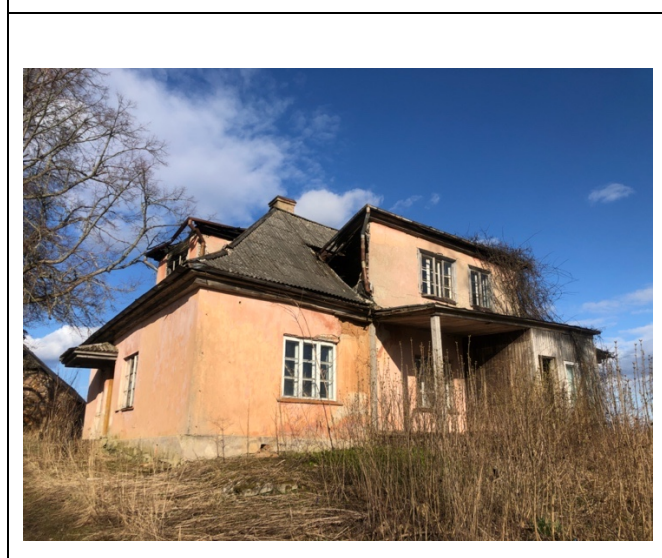
| | <p>Valga maakond,<br/>Keeni küla, Katariina<br/>talu<br/>Foto - 2020a.</p> <p>Hoone ehitusaasta<br/>teadmata.</p> | <p>Lubikrohvi kiht<br/>kihipaksusega ca 20mm.<br/>Silekrohv, mis värvitud<br/>lubivärviga.</p> | <p>Hästi säilinud krohvikih, kuigi tuultele<br/>suhteliselt avatud. Õned üksikud<br/>uhtekohad olid katuse kahjustustest<br/>tingituna.<br/>Pind jäi koputamata seega ei oska öelda<br/>kui kinni või lahti see seina küljest oli.</p> |

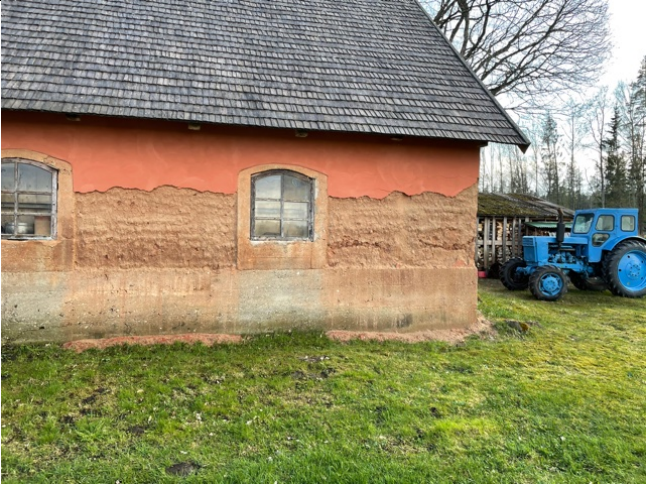
| | <p>Põlvamaa, Kiidjärve,<br/>Kraavi talu ait<br/>Foto - 2021a.</p> <p>Ehitatud kuskil<br/>1930ndatel.</p> <p>Üle krohvitud kuskil<br/>2005a.</p> | <p>Lubi krohv +<br/>pigmenteeritud lubivärv.</p> | <p>Lubikrohviga on liiga suuri täiteid tehtud ning suurte täidete saavutamiseks on lubikrohvile (toode ilmselt 0-4mm teraga) juurde lisatud suuremat kruus, kuid pole arvestatud sideaine osakaalu drastilise vähenemisega. Seinas on kruus kerge lubjaga. Sademete piirilt on peale 6 aastat lubikrohv suures osas varisennud ja räästa alune on niivõrd nõrk, et saab natuke tugevama harjaga maha hõõruda.</p> |
