**Eesti arhitekti Leon Johanson'i vabariigiaegsete raudteejaamade
ruudukujuliste põhiplaanide ja püramiidkatustega kõrvalhoonete
tüüpprojektid – hetkeseis ja tulevikuperspektiiv**

Lõputöö

Viljandi 2025

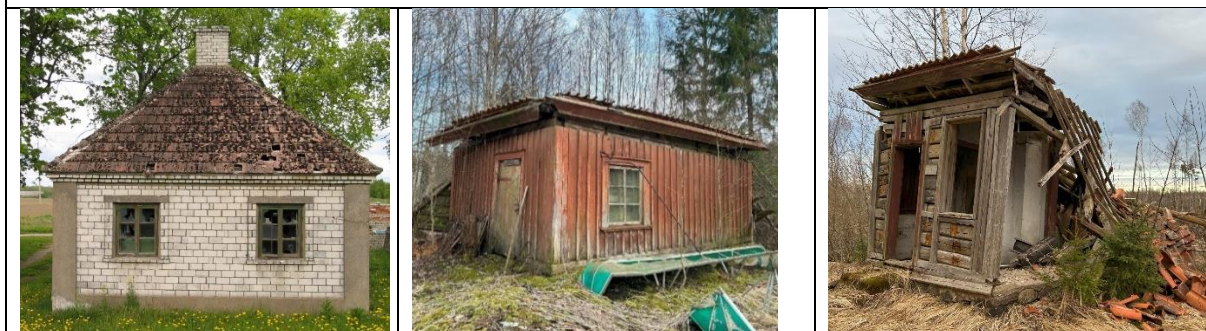
Tabel 2.

Ära tuleks märkida ka kaks tabelis paiknevat hoonet, mille konstruktsiooni oli küll võimalik veel uurida, kuid tegelikkuses võib need juba hävinuks kuulutada (Viluvere ja Tammiste).

Hävinud – Lehtse	Hävinud – Viluvere	Hävinud – Tammiste

Hävinud – Tamsalu	Hävinemas – Saku	Hävinemas – Vastse-Kuuste

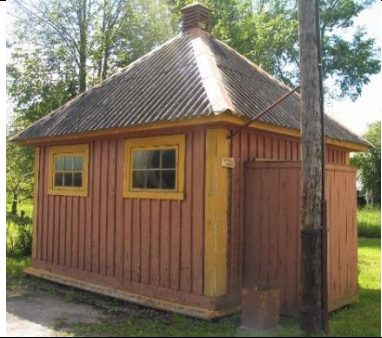
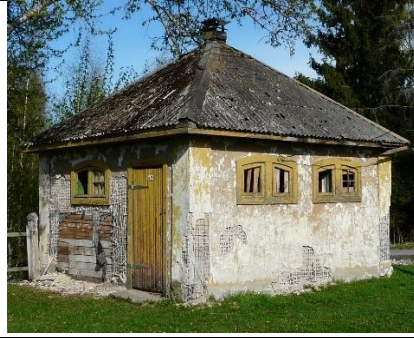
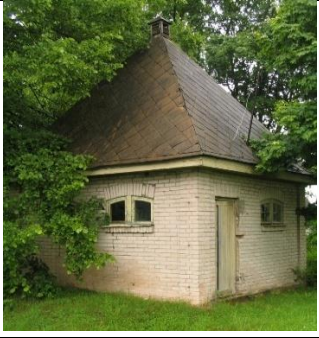
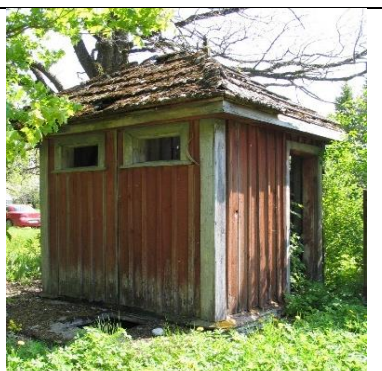
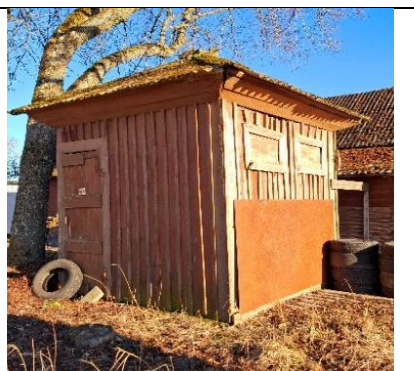
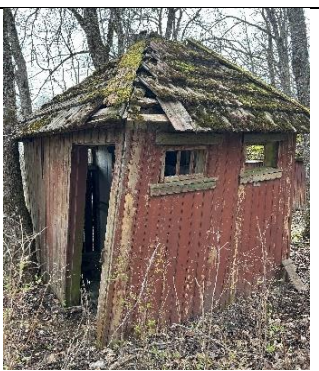
Tabel 3

Käimlate puhul saame rääkida kahes erinevas mõodus hoonetest, kus kolmandik hoonetest (nüüdseks hävinenud Vajangu ning hävinemas Esna ja Lohu) on oluliselt väiksema põhiplaaniga hooned (põhjaplaani mõõt umbes 2,5x2,5 m), ülejäänud on oma põhjaplaani mõõtudel 5,5x5,5 m.

Hävinud – Kärkna	Hävinud – Veriora	Hävinud – Vastse-Kuuste

Hävinud – Vajangu	Hävimas – Lohu	Hävimas – Esna

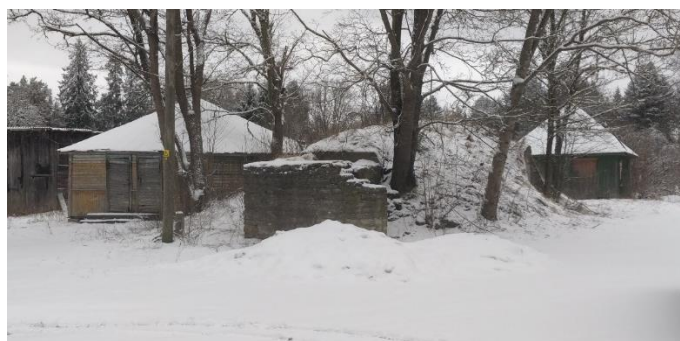
1. 2025. a 13. veebruari väljasõidul Keila-Haapsalu liinil paiknev Vasalemma jaam. Läbisõidetud marsruut Viljandi-Tallinn-Vasalemma-Viljandi, läbitud sai ligikaudu 350 km. Objektile sõites oli teada, et ruudukujulise põhiplaaniga sauna näol on tegemist vanale jaamale hiljem juurde ehitatud kõrvalhoonega. Territooriumil puudus piirdeaed, mistõttu oli hoonete lähedalt vaatlemine võimalik. Kohe tekitas muidugi küsimusi varem seatud eesmärk uurida hooneid ka seestpoolt, ent omamata omanike kontakte, ei saanud autor oma visiiti kellegagi kokku leppida ja piirdus hoonete inventeerimisel vaid objekti välise vaatlusega. Vasalemma jaamas hakkas silma veel teinegi ruudukujulise põhiplaani ja püramiidkatusega hoone, mistõttu sai ka see kaardistatud, kui varasemalt mitte märgitud ruudukujulise põhiplaanigakõrvalhoone – esimene n-ö eduelamus. Siiski tuleb tõdeda, et välise vaatluse põhjal võib arvata, et saun ei ole enam kasutusel. Fotol paikneb saun paremal ja „avastatud“ hoone vasakul.

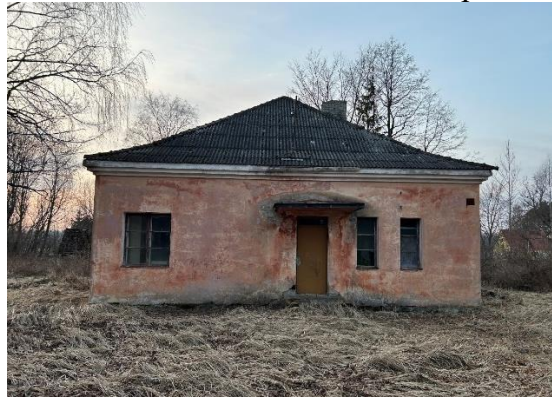
- Kuna eelnevate jaamade kõrvalhoonete seisukord ei olnud kiita, mõjus Tartu-Valga liinile jääv Palupera jaama kõrvalhoone üllatavalt hästisäilinuna. Palupera

kõrvalhoonest ei olnud töö autoril ühtki varasematest uuringutest pärit fotot, lisaks puudus informatsioon hoone funktsiooni kohta. Hoone on teistest töö fookuses olevatest valimisse kuuluvatest kõrvalhoonetest märksa suurema ruudukujulise põhjaplaani ja püramiidkatusega hoone, mis oma vormi ning materjalikasutuse poolest siiski sobiks teiste kõrvale. Hoone pole kasutusel.

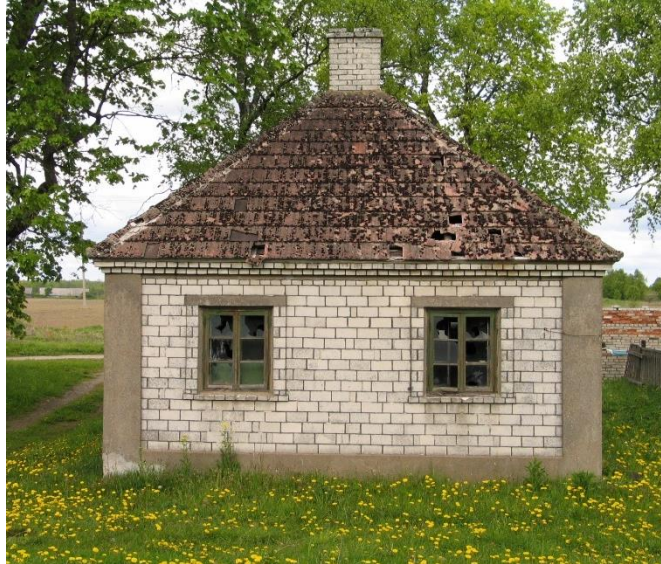
- Lehtse (saun) – HÄVINUD (varasem foto Oja ja Jänes(2004))

Varasem info sauna kohta pärineb 2004. aastast Jänese ja Oja. inventeerimismaterjalide objektikirjeldustest, kus mainitakse ära „esimese vabariigiaegne sekundaarse silikaatvoodriga saun“ ja lisatakse et „Viimane on kivist püramiidkatusega silikaathoone.“, mis paikneb keldri kõrval on 2025. aasta seisuga hävinud.

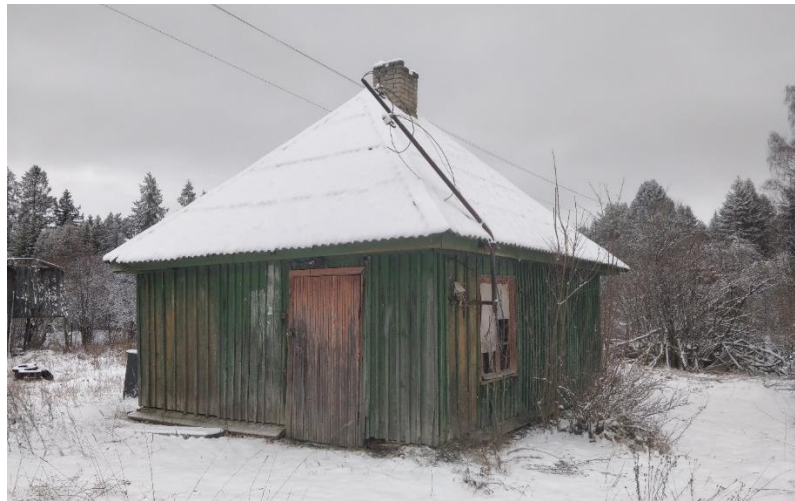
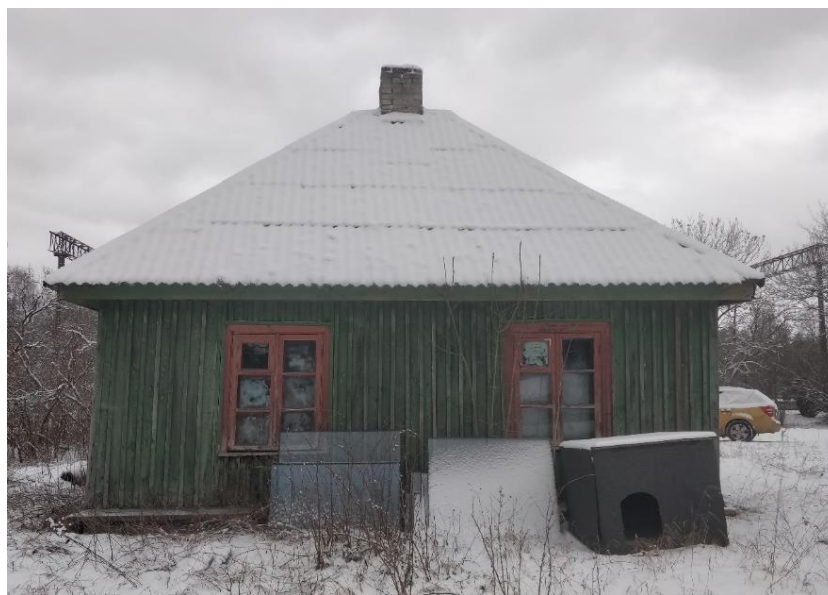
- Vasalemma (saun)
Vundament – tampbetoonist. Seisukord on rahuldav.
Seinad – Põhjaplaani mõõdud on 5,5x5,5 m, tõenäoliselt on tegemist puitsõrestik konstruktsiooniga, mille seinatäiteks on palgid, nii nagu teistes sarnastes hoonetes (Karuse ja Tammiste), kus on fotodel näha sauna katmata seinakonstruktsioon. Seinte kattmaterjaliks on rohelist värvi püstine laudis (asunikutalulaudis, triibulaudis). Hoonel on laudise alumises ääres suures osas puudu vihmalaud. Akende piirdeliistud on punased. Tuulekast on heas seisus. Katus – eterniit, mis kohe kindlasti pole originaalmaterjal. Katuse seisukord on rahuldav.
Korsten – silikaattellisest, küttekolde seisukorda ei tea, kuna puudus võimalus hoonet

Avatäited – aknad on kuuese ruudujaotusega püstised ristkülikud, millede ülemises nurgas on tuulutusakend. Terve hoone peale on kokku kolm akent, milledest kaks on kompleksed ja ühel aknal puuduvad klaasid. Hoonel on üks püstlaudisega kaetud uks. Tundub, et saun pole enam kasutuses. Kompleksi territooriumil on Johanson'i projekti näol tegemist uuema ehitisega, kui seda on jaam ise.

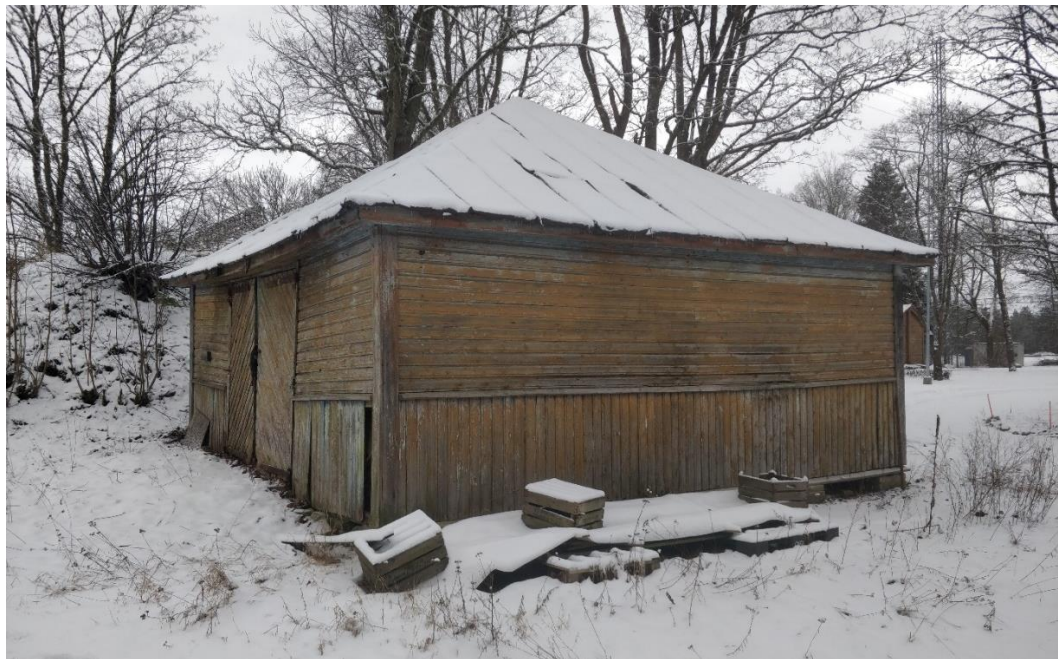
(Pagasikuur) - Vasalemma jaama territooriumilt paikneb veel teinegi ruudukujulise põhiplaaniga hoone, millel püramiidkatust, mida pole varasemates töodes sama tüpoloogiaga hoonete valimisse lisatud. Kuigi kujult ja vormilt võib hoone matkida Johanson'i projekti on selle välimus oluliselt detailivaesem, kui teised taolised kõrvalhooned.

Näiteks puudub hoonel toleaegetele hoonetele iseloomulik tampbetoonist vundament.

Hoone toetub suures osas silikaattelistest postidele, mistõttu võib arvata et tegemist pole mitte käimla, vaid pagasikuuriga. Võib oletada, et hoone on sarnaselt teistele pagasikuuridele ehitatud puitsõrestik konstruktsiooniga. Seinad on kaetud 1/3 (alumine vöö) kitsa püstlaudisega, mis on eraldatud peene rõhtsa liistuga. Sein ülemine osa on kaetud horisontaallaudisega. Hoone nurkades on lauad ja sein ülemist serva lõpetab lihtne tuulekast.

Katus – on kaetud valtsplekiga

Hoonel puudub sarnastele hoonetele iseloomulik harjatorn.

Avatäited – Hoonel puuduvad aknad, on vaid vastasseintes asetsevad kalasabamuustriliselt kaetud laudadega uksed, mis on paigutatud sümmeetriliselt keskteljele jättes mulje kahele poole avanevatest ustest.

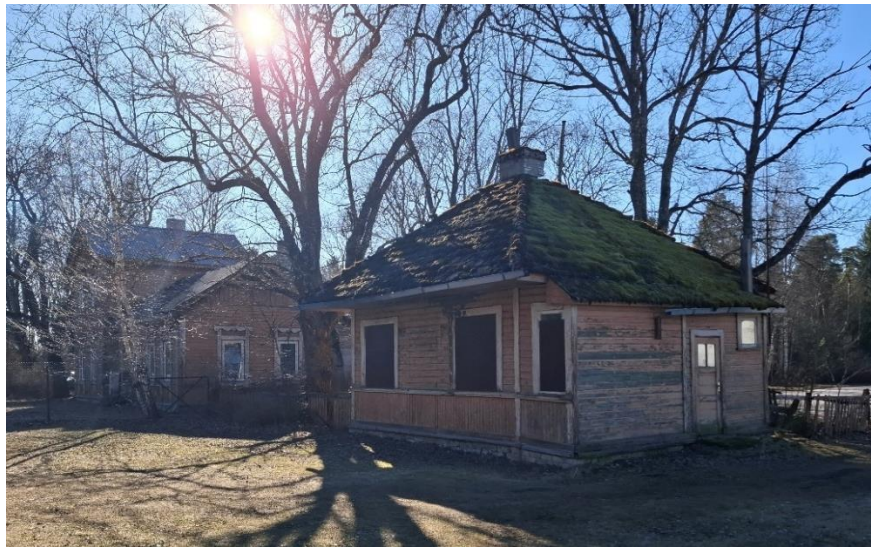
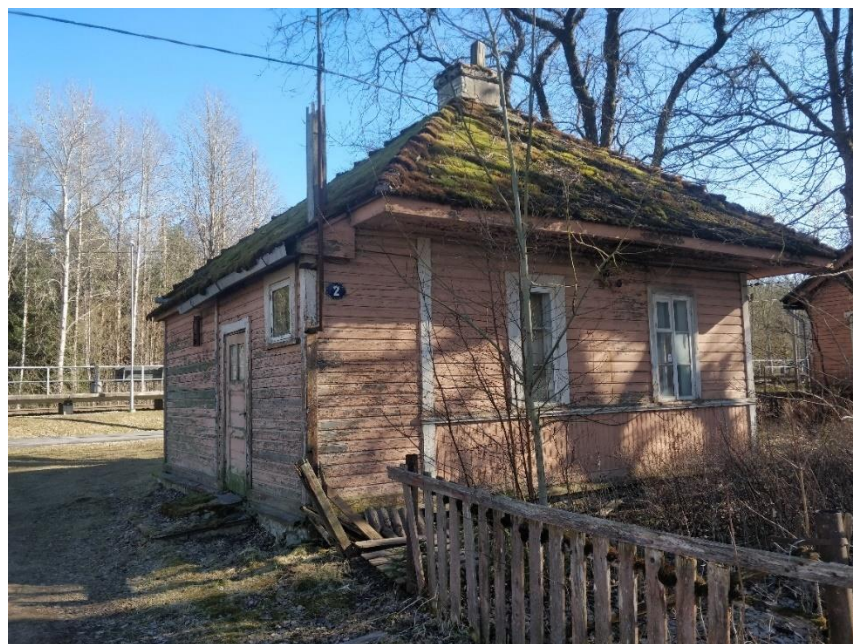
- Saku (saun)
Saku jaama kõrvalhoone näol on tegemist saunaga, millele on hiljem juurde ehitatud ühe katuse alla koondatud tuulekoda ja kuivkäimla. Vundament – algse hoone vundament on päekivist, juurdeehituse vundament aga tellistest. Juurdeehituse ukseette on valatud betoonist servaplekiga kaheastmeline trepp. Seinad – oletatavalt on tegemist puitsõrestikhoonega (täitmata või täidetud?), mis meenutab konstruktsioonilt nii Karuse, kui Tammiste jaama kõrvalhoonete seinte konstruktsiooni (need hooned on võetud võrdluseks, kuna neil on vähemalt üks sein konstruktsioonini katmata). Seinad on kaetud sarnaselt Vasalemma oletatava pagasikuuri loogikas, kus soklile järgneb vihmalaud, rõhtne liist ja siis kitsas püstlaudis, mille kohal rõhtne puidust profileeritud karniis, mille kohal laiema lauaga horisontaalne laudis. Seinaosa lõppeb rahuldavas seisus laia (mitmest tihedalt kõrvuti asetatud lauast) tuulekastiga. Hoonet nurkadesse paigaldatud sileliseeni meenutavad servadest profileeritud püstlauad, mis koos vihmalaual asetsevate rõhtsate liistudega ja profileeritud rõhtsa vahevöö karniisiga raamistavad ja liigendavad hoone fassaadi. Hoone vaatlusel on tuvastatud kinni ehitatud avasid. Näiteks raudteepoolse sein akende vahel on paigaldatud ukselaiune laudis, mis annab alust arvata, et hoone originaaluks paiknes just selles seinas. Katusekattematerjaliks on hoone põhimahus tugevalt sammaldunud ja juba murenev tsement-/betoonkivi. Paiguti on katuses augud. Hoonet ümbritsevad puud, mistõttu katus ka selliselt sammaldunud on. Juurdeehitusega küljes on hoone katusekattematerjaliks tugevalt sammaldunud eterniit. Sadeveesüsteemid on säilinud

vaid osaliselt ning needki tugevalt amortiseerunud. Korsten – katuse tipust väljub amortiseerunud krohvitud telliskorsten, millest omakorda on välja toodud nelinurkse ristlõikega puidust ventilatsiooniks mõeldud korsten. Samasuguse ristlõike ja materjaliga tuulutuskorsten paikneb ka hoone juurdeehituse ühes nurgas, kus suure tõenäosusega paikneb kuivkäimla. Avatäited – on üldiselt kuuese klaasijaotusega ristkülikukujulised aknad ning aknaavade suurused varieeruvad. Üle poolte akendest on kinnikaetud. Juurdeehituse osas paikneb hoone sissepääs, milleks on kolmese tahvli jaotusega uks, mille ülemise kolmandiku osas paiknevad kaks püstist ristkülikukujulist klaasi. Uksest paremale jääb väikese ruuduga aken, mis oletatavasti valgustab väljakäiku. Hoone ei tundu olevat kasutuses ja on lagunemas.

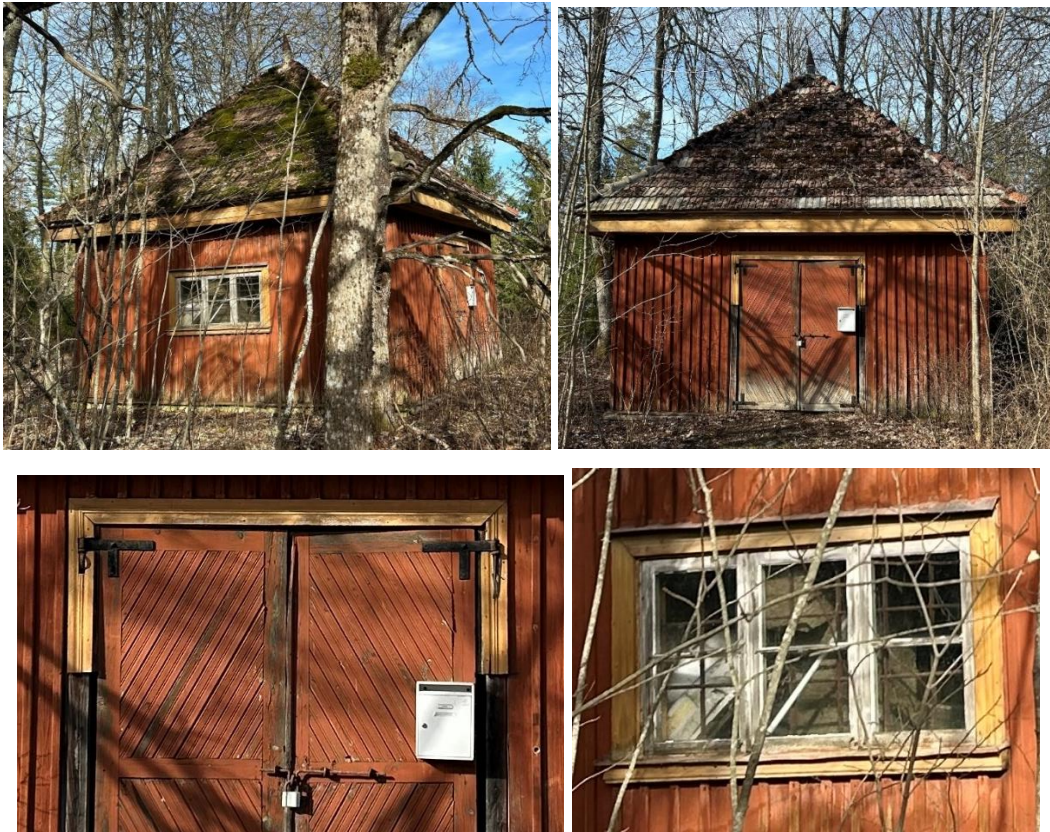
- Koikse (pagasikuur)

Tõenäoliselt on tegemist puitsõrestikkonstruktsiooniga, mis on kaetud rootsipunase asunikulaudisega. Laudise alumises servas paiknev vihmalaud on paiguti maapinnaga tasa (pinnas on tugevalt tõusnud). Hoonel on betoonvundament ja tugevalt sammaldunud tsementkivikkatusel on säilinud puidust haritorn. Räästaall on mitmest kõrvutiasetsevast kitsamast lauast kollaseks värvitud tuulekast. Puuduvad sadeveesüsteemid. Uksed mis paiknevad hoone keskteljel maanteepoolses seinas, avanevad kahele poole ja on kaetud laudisega rombjaolt. Uksele on kinnitatud postkast. Aken on kuueruuduse jaotusega (raam on säilinud) ja seda ümbritsevad kollaseks värvitud profileeritud piirdelauad (paikneb jaamapoolses seinas). Säilinud on ka ülemine ja alumine aknaplekk. Uksi raamistab profileerimata piirdelaud. Tundub, et hoone võiks olla kasutuses.

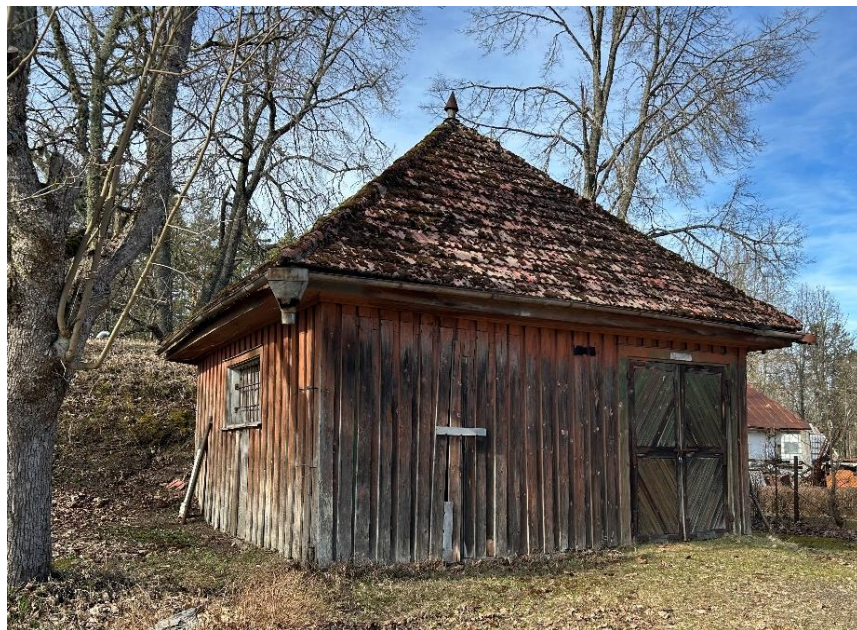
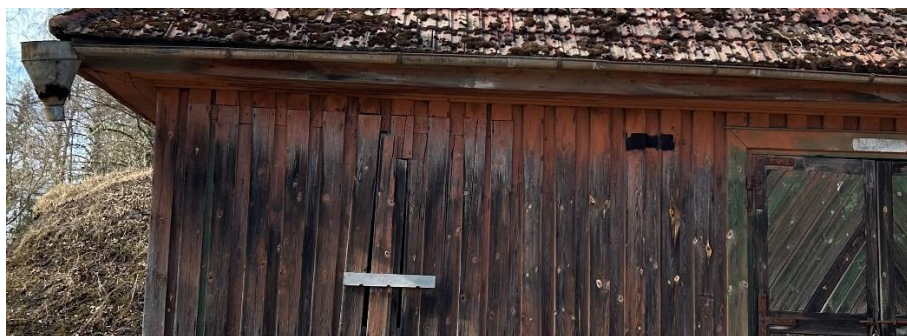
- Märjamaa (pagasikuur, saun)
Oja ja Jänese materjalides on pagasikuur nimetatud ruudukujuliseks põhjakuuriks.

Alguses arvasin, et avastasin uue hoone. Hoone toetub betoonvundamendile. Konstruktsiooniks on suure tõenäosusega täitmata puitsõrestik, mida katab varasemalt punaseks võõbatud ent juba kulunud püstlaudis. Aknaavad (2) on ristkülikukujulised ja asuvad vastasseintes. Avasid ümbritseb lihtne piirdelaud ning säilinud on ülemised ja alumised vihmapplekid. Akende ees on trellid ning avad on seest poolt laudadega kinni löödud. Uksed, mis kaetud rombjaalt paigutatud laudisega avanevad mõlemale poole ja paiknevad hoone keskteljest paremal. Ukse kohal on säilinud silt „pagasiait“ Tundub, et hoonel võib olla olnud ka teinegi sissepääs, mis võis paikneda teiste ustega samas seinas teljest vasakul pool. Katusekattematerjaliks on tugevalt sammaldunud tsementkivi (kergelt punaka tooniga). Katuse tipus on säilinud puidust harjatorn. Sadeveesüsteem on amortiseerunud, rennid on katuse servas olemas, aga puuduvad vihmaveetorud. Tuulekast on lihtne (kõrvuti asetsevad lauad) ja selle laudisega kokku puutuvas servas jookseb profileeritud liist. Hoone ei tundu olevat kasutuses.

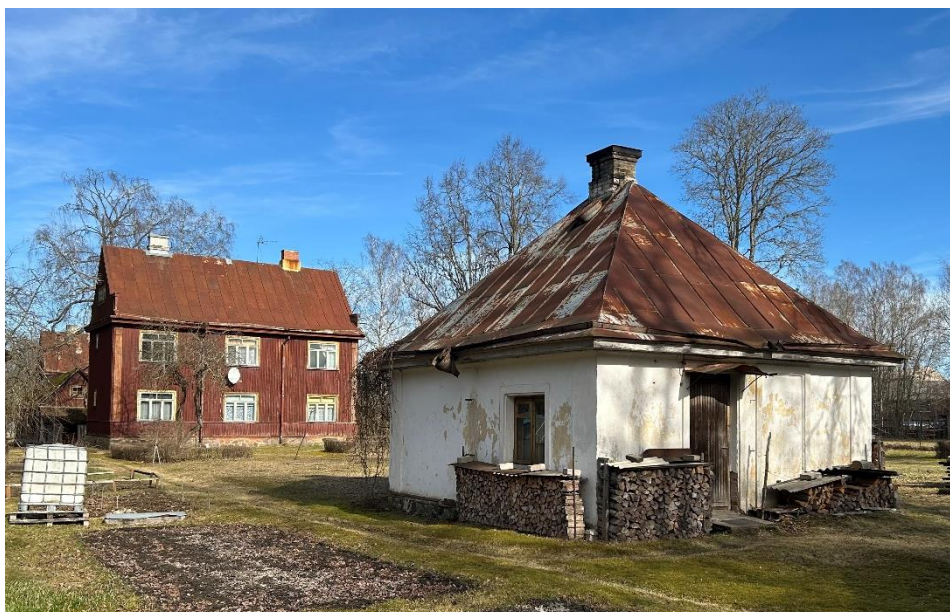
Teiseks, on valimis Märjamaa jaama kivist saun. Hoone toetub maakivist vundamendile. Tõenäoliselt on seinakonstruktsiooniks tellised, kuna hoone on kaetud valgeks vööbatud lubikrohviga. Hoone nurgad on kergelt eenduvad, meenutades sileliseene. Katusekattematerjaliks on valtsplekk ning puuduvad vihmaveetorud. Katuse tipus on telliskorsten. Tuulekast on lihtne ja laudadest ning sellele järgneb tagasihoidlik lubikrohvitud astmikkarniis. Hoone aknad on kahese jaotusega, mille ühel poolel on tuulutusaknen ning aknaid ümbritseb fassaadist eenduv krohvitud raamistus. Ukse kohal on plekist konsoolne varikatus. Uks on kaetud püstlaudisega ning raamistatud nagu aken. Kuna hoone kõrvale on ladustatud küttepuid võib oletada, et hoone on endiselt kasutusel saunana.

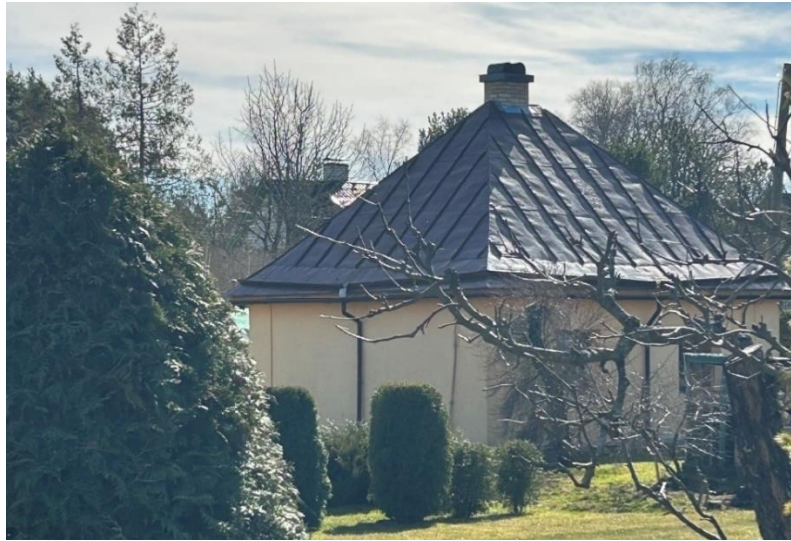
- Vigala (saun)

Hoonele ei olnud ligipääsu, mistõttu tehti foto kaugelt ja hoonet lähedalt uurida polnud võimalik. Saun on sarnane Märjamaa jaamas paiknevale saunale. Vundamendi puhul võib oletada, et ka see on betoonist, samas võib olla tegemist ka krohvitud maakivivundamendiga. Seinad on kaetud tõenäoliselt valgeks võõbatud lubikrohviga ja võib oletada, et konstruktsioonis on kasutatud telliseid. Hoone nurkades on krohvitud sileliseenid. Katust katab valtsplekk, mis on hooldatud (värvitud) ja katuse tipust on krohvimata telliskorsten. Räästa-/tuulekast on tagasihoidlik. Saunal on toimiv sadeveesüsteem. Avatäidete kohta ei ole võimalik muud öelda, kui et aknad on ristkülikukujulised (kahese jaotusega) ja ühes seinas on neid kaks ning vastasseinas üks.

Uks on kaetud püstlaudisega ja selle kohal on konsoolne varikatus, mis kaetud plekiga. Hoone tundub olevat kasutusel algses funktsioonis.

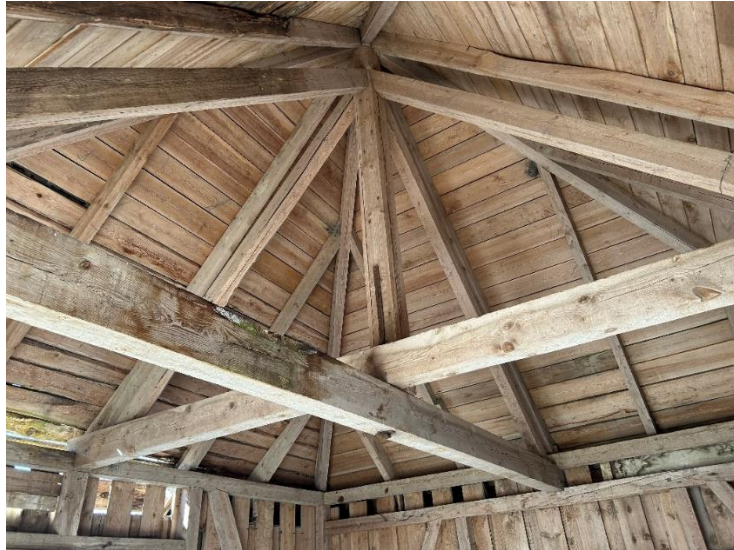
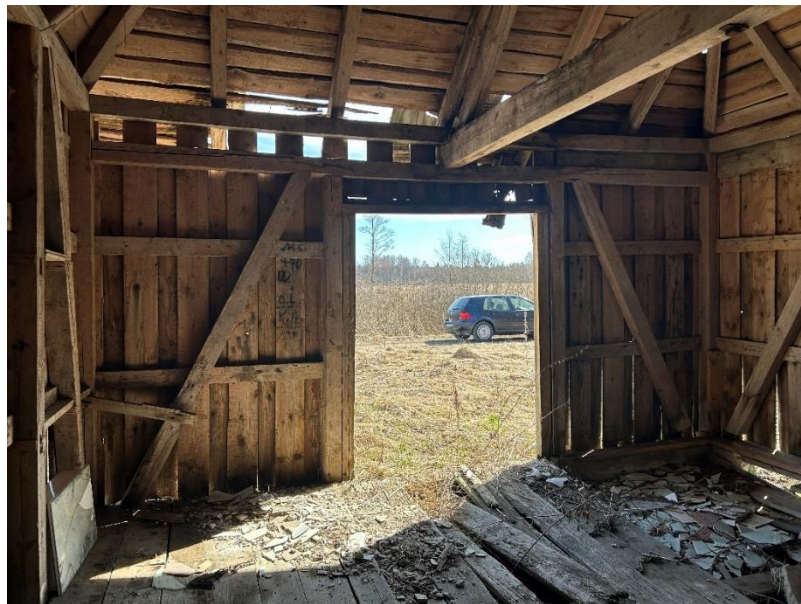
- Rumba (pagasikuur)
Rumba pagasikuur toetub tampbetoonvundamendile, mis on paiguti lagunenu. Tegemist on puitsõrestik hoonega, mida katab väljast püstlaudis. Katust katab sammaldunud ja pudenev tsementkivi ning tipus puudub iseloomulik harjatorn. Katuse alumises ääres on paiguti järele jäänud vana vihmaveerenn, mis oma ülesannet enam ammu ei täida. Hoone põrand on tugevalt amortiseerunud ja järele jäänud laiad lauad, on suures osas mädad. Pagasikuuril on üks kuuese jaotusega klaasideta aknaraam, ukсед puuduvad. Hoone pole kasutusel.

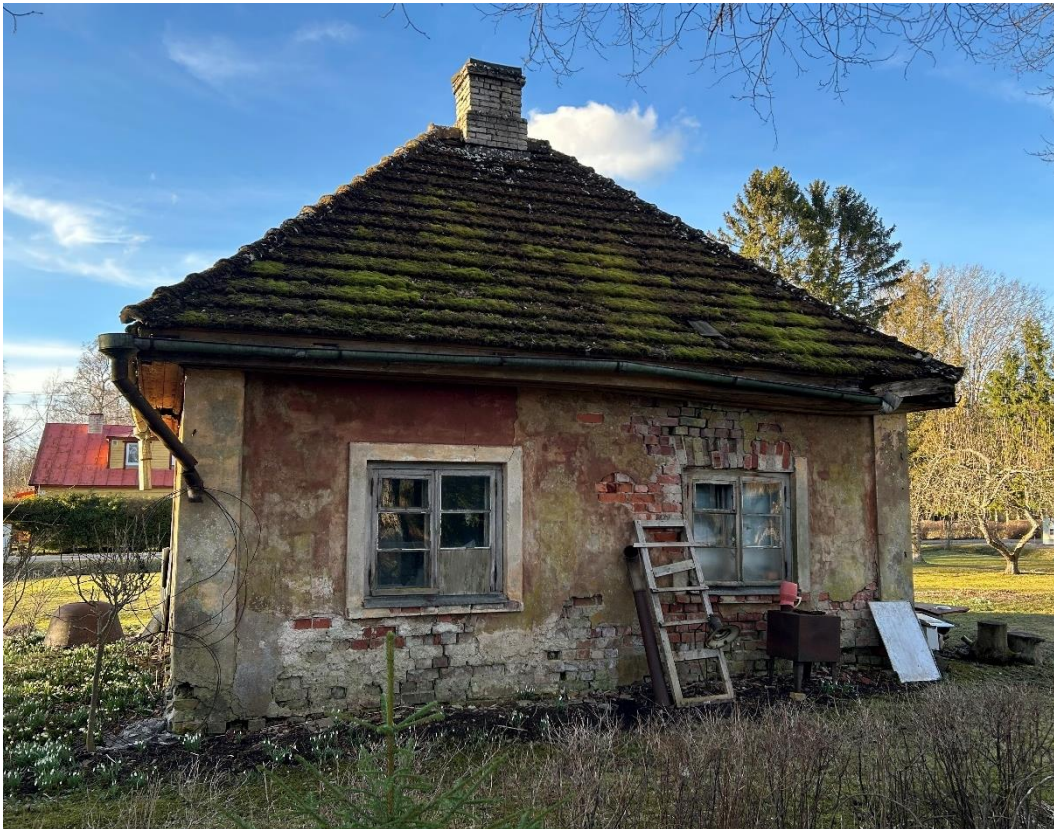
Saun toetub samuti betoonvundamendile. Seinad koosnevad punastest savitellistest ja on kaetud punaseks vööbatud lubikrohviga, mis on kohati maha pudenenud. Nurkades on sarnaselt samas kompleksis asuvale käimlale kollaseks värvitud ja liseene meenutavad kaunistused. Katust katab tugevalt sammaldunud tsementkivi ning tipus paikneb silikaadist krohvimata korsten. Katuse alumise serva ulatuses on amortiseerunud vihmaveerenn ja puuduvad vihmaveetorud. Aknaid on hoonel kolm ning kaks neist asetsevad Piiri tänava (raudtee) poolses seinas ning kolmas nende vastasseinas. Aknad on ristküliku kujulised kuuese jaotusega ja avasid raamistavad

kollakaks võõbatud seinad üldtasapinnalt eenuvad lubikrohvitud raamid. Akende alumises servas on vihmaveerenn. Hoone uks paikneb elamuhoone poolses küljes ning selle kohal on plekist konsoolne varikatus. Uks on kolmese tahveljaotusega.

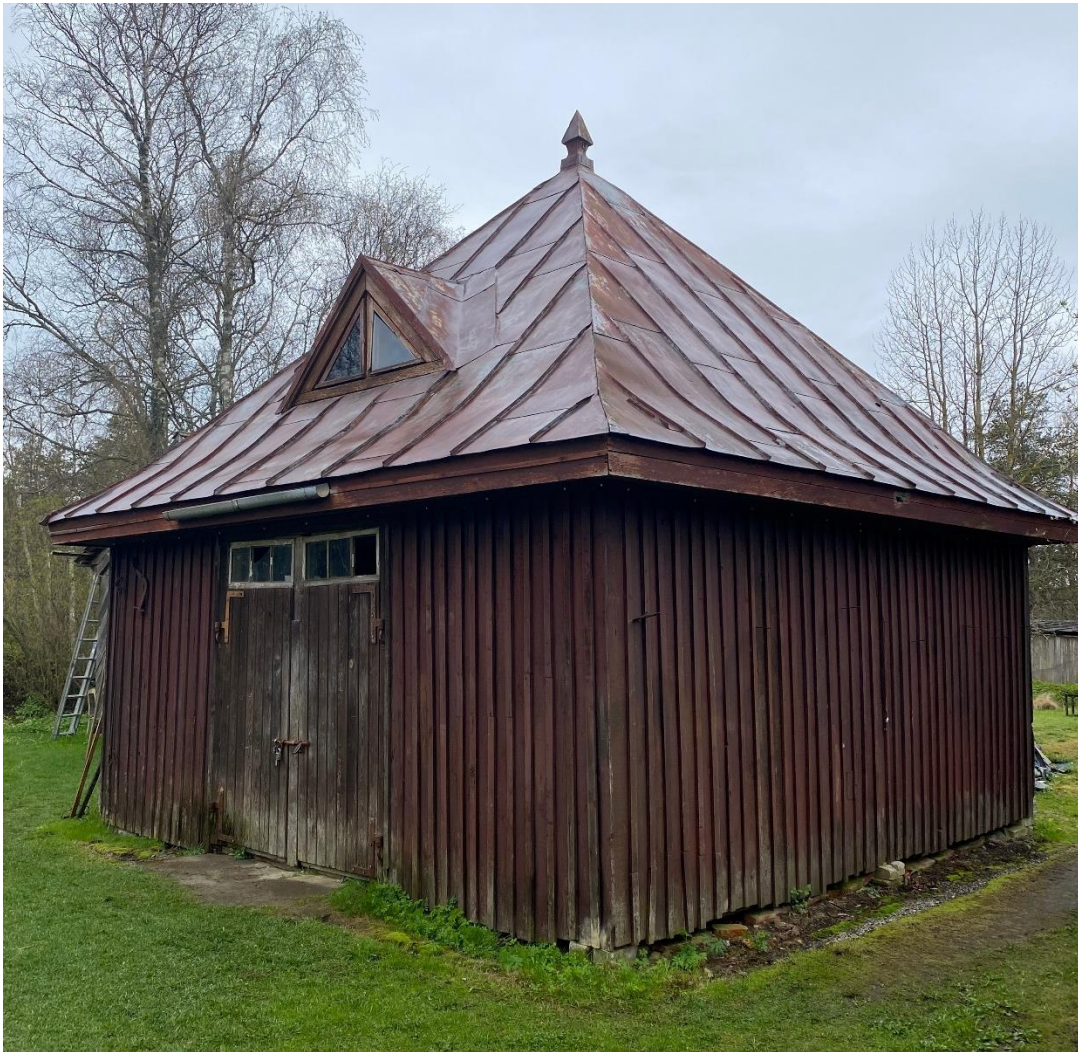
Pagasikuur toetub tõenäoliselt betoonvundamendile, mille vööle on aja jooksul peale lisatu telliseid. Seinakonstruktsiooniks on puitsõrestik, mis on kaetud punaseks värvitud asunikatalulaudisest. Hoone katuse nurgad on kergelt taeva poole kaardu (nii nagu ka Karuse pagasikuuril). Katusepinda katab valtsplekk ja selle tipus paikneb puidust iseloomulik harjatorn. Antud pagasikuuri puhul on taolistest hoonetest eristuv

kolmnurkne aknauuk katusel oma kahese klaasijaotusega. Katuseräästa all puudub vihmaveerenn ja hoonel on lihtne laudisest tuulekast. Jaamaelamu pool paiknevad kahele poole avanevad ukсед asuvad hoone keskel (samas küljes kus katuseaknauuk). Uste kohal on kaks riskülikukujulist ja kolmese klaasijaotusega valgusmikakent, mis teistest taolistest hoonetest erineb. Pagasikuur on endiselt kasutusel. (Foto autor Jüri Mõniste).

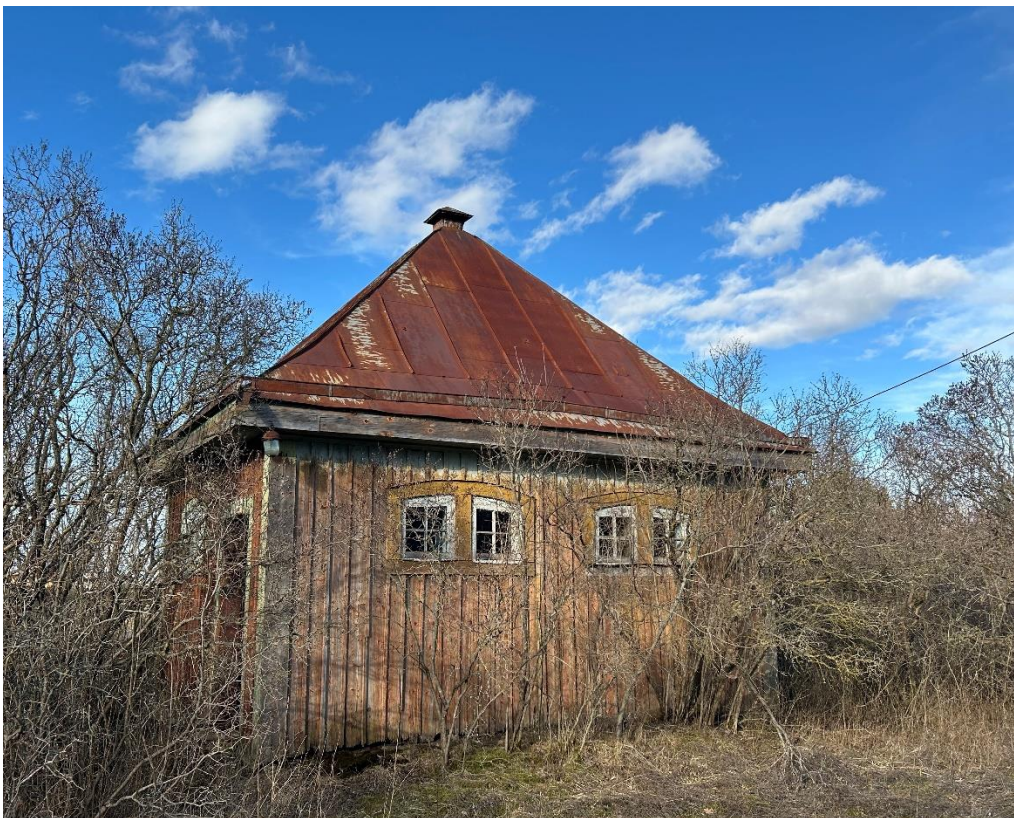
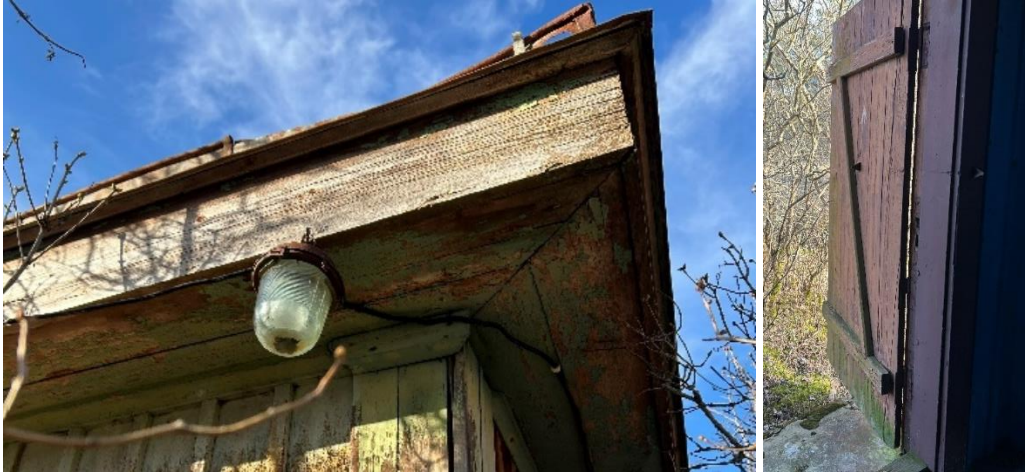
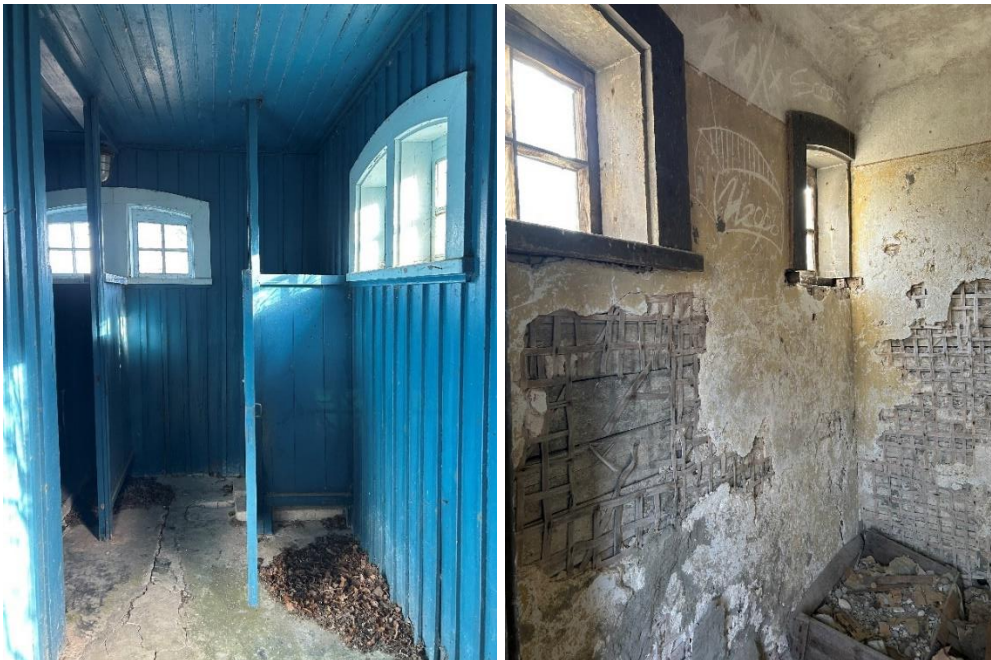
Käimla vundament ja põrand on valatud betoonist. Seinakonstruktsiooniks on puitsõrestik, mille vahed on täidetud rõhtsate palkidega. Väljast on käimla kaetud värvitud asunikatalulaudisega ning nurkades on laudadest liseenid. Välisseintel on mitme värvi kihistusi, kohati on aknapiirdelauad ja nurgad kollased, kohati rohekad ning seinad punakad. Räästa all, mõlemas ukse kohal paiknevad siiani säilinud klaaskorpusega valgustid.

Siseseinad on aga kaetud siniseks värvitud püstlaudisega ning valgeks vööbatud aknaraamidega naiste poolel ning meeste poolel on seinad lubikrohvitud ja kahevärvilised (lagi valge, sein kollakas). Kusjuures krohvitud poolel on kumerate nurkadega nn peegellagi Katust katab valtsplekk ning selle tipus väikese katusega kaetud tuulutuskorsten. Puuduvad sadevett ära juhtivad torud. Tuulekast on laudadest ja lihtne ning selle alumises serva seinale üleminekus on lihtsa profiiliga liist. Akende ja uste jaotus on sarnane Lihula jaama käimlaga. Vastasseintes ukсед, mis on peegelpildis, nende kõrval aknad ja ülejäänud kahes on kaks akent kummagi seinas. Akende puhul on säilinud ülemine ja alumine vihmaveeplekk. Uks on lihtne ja laudadest, mille siseküljel ülemine ning alumine põõn, mille vahel üks diagonaal. Üks uks on hoonel puudu. Ülevalt kaarjad aknad on kahe raamiga ja raam on neljase klaasijaotusega. Aknaid raamistavad kollased puidust lauad. Hoone pole kasutusel, aga sai hiljuti uued omanikud.

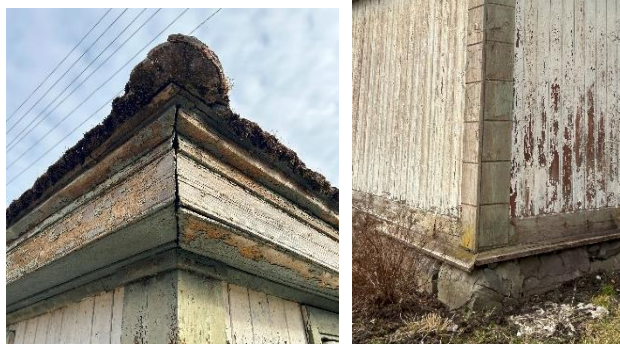
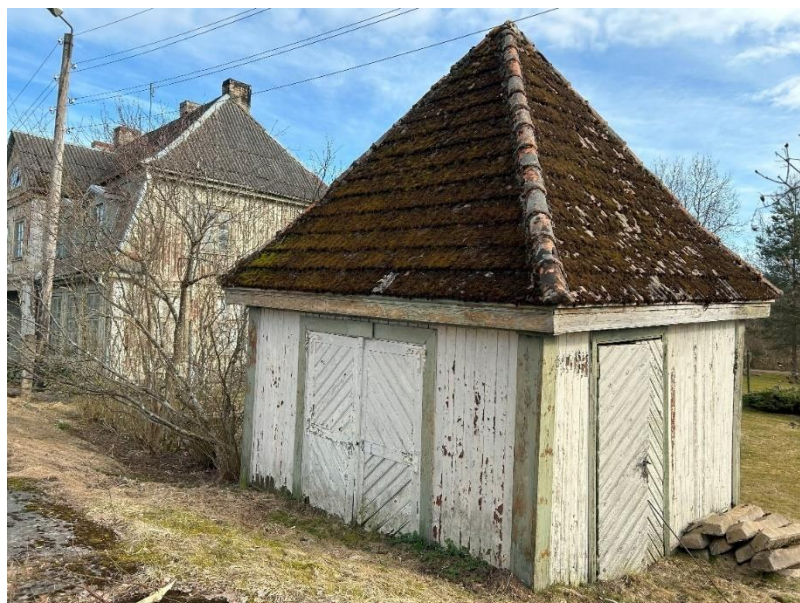
- Eidapere (pagasikuur)
Eidapere pagasialt toetub maakividest ja beboonist vundamendile. Tegemist on

puitsõrestikhoonega, mida väljast katab ühtlane profiillaudis. Hetkel on laudis värvitud tõenäoliselt valge lateksvärviga, mille koorunud kihi alt on näha rootsipunast tooni. Ühel hoone küljel on nurgakvaadreid imiteerivad dekoratiivsed puidust liseenid, kõikidel ülejäänud seintel on liseenid aga profileerimata. Pagasikuuril puuduvad aknad, ent raudteepoolses seinas on keskel paiknev ukseava oma kahele poole avanevate ustega, mida katab rombikujulise mustri laudis. Hoonel on veel teinegi komplekt uksi, mis paiknev kõrvalseina vasakpoolses osas. Need on kaetud laudisega nii, et moodustub kalasabamuster. Ukseavade ümber on lihtne piirdelaud, mis on nurgaliseenide ja tuulekastiga sarnaselt värvitud rohekaks. Pagasikuuri katuse nurgad on (sarnaselt Virtsu ja Karuse pagasikuuridele) kergel taevapoolle kaardu. Kattematerjaliks on tugevalt sammaldunud tsementkivid ja tipust puudub iseloomulik harjatorn. Tuulekast on lihtne ja laudisest ning liistudega profileeritud. Hoone on tõenäoliselt kasutusel.

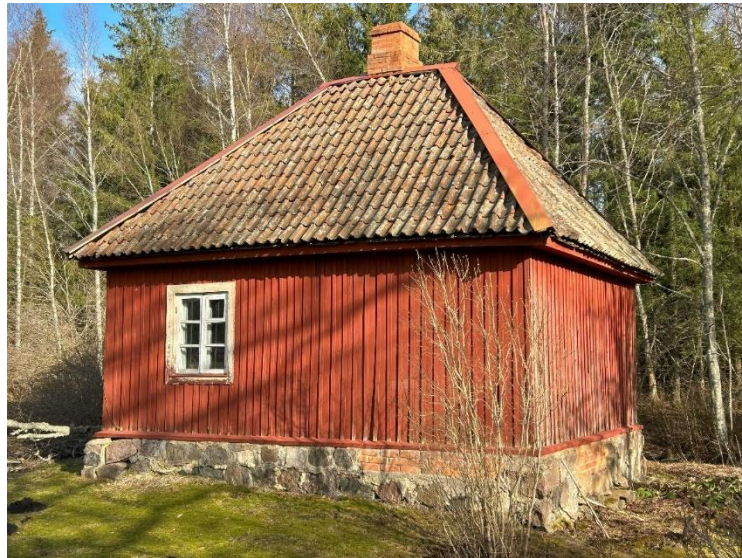
- Kõnnu (saun)

Kõnnu saunahoone vundament on suuremas osas maakivist, osaliselt punastest savitellistest. Hoone konstruktsiooniks on tõenäoliselt puitsõrestik mille vahed on täidetud, ent ei saa välistada telliskivi. Seinu katab punaseks värvitud asunikatalulaudis. Katusekattematerjaliks on hoonel s-kivi, paigaldatud on harjalauad ning katuseharjast ulatub välja punastest tellistest krohvimata korsten. Saunal on punaseks värvitud ja lihtne laudadest tuulekast. Uksi on hoonel üks, mis on kaetud laudadega. Aknad on kuuese aknajaotusega ja painevad kahes seinas, neid on kolm. Hoone on kasutusel.

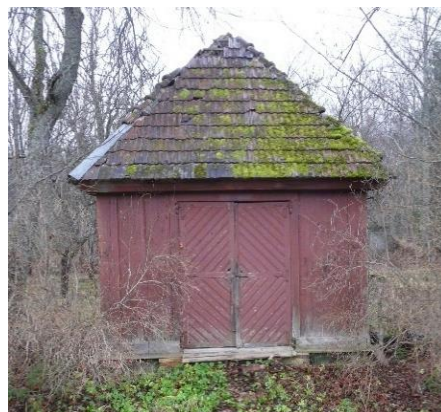
- Luuri (pagasikuur) on hävinud (puudus ka algsest nimekirjast). (foto autor Välja, 2012)
Kirjavahetuses Luuri jaama omanikuga sai kinnitust tõsiasi, et hoone pole säilinud.

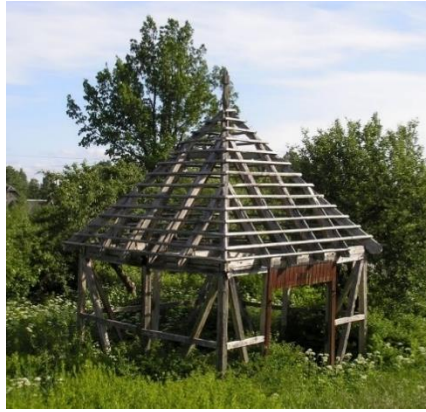
- Tori (pagasikuur; saun) (pagasikuur on hävinud). (foto autor Välja, 2012)

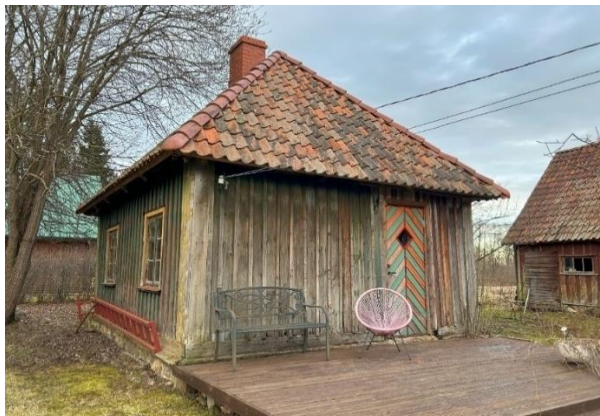
Tori jaama saun toetub maakivist vundamendile. Seinakonstruktsiooniks võib olla puitsõrestik, mis on täidetud. Fassaadi katab roheliseks värvitud asunikatalulaudis ning nurkades on kollakad laudadest liseenid. Akende ümber on kollane puidust piirdeliist. Hoonel on kolm akent, mis on kuuese klaasijaotusega ning üks kalasabamuustris uks, mille keskel on rombikujuline valgusaaken. Katust katab s-kujuline katusekivi. Katuse ühe kelba tipust ulatub välja punastest tellistest korsten. Hoone ette on ehitatud laudadest terrass. Saun on endiselt kasutuses.

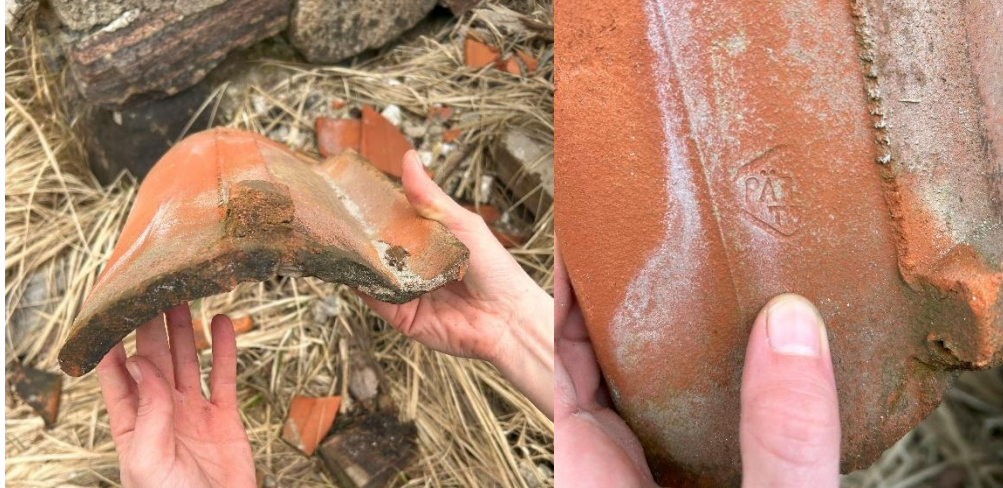
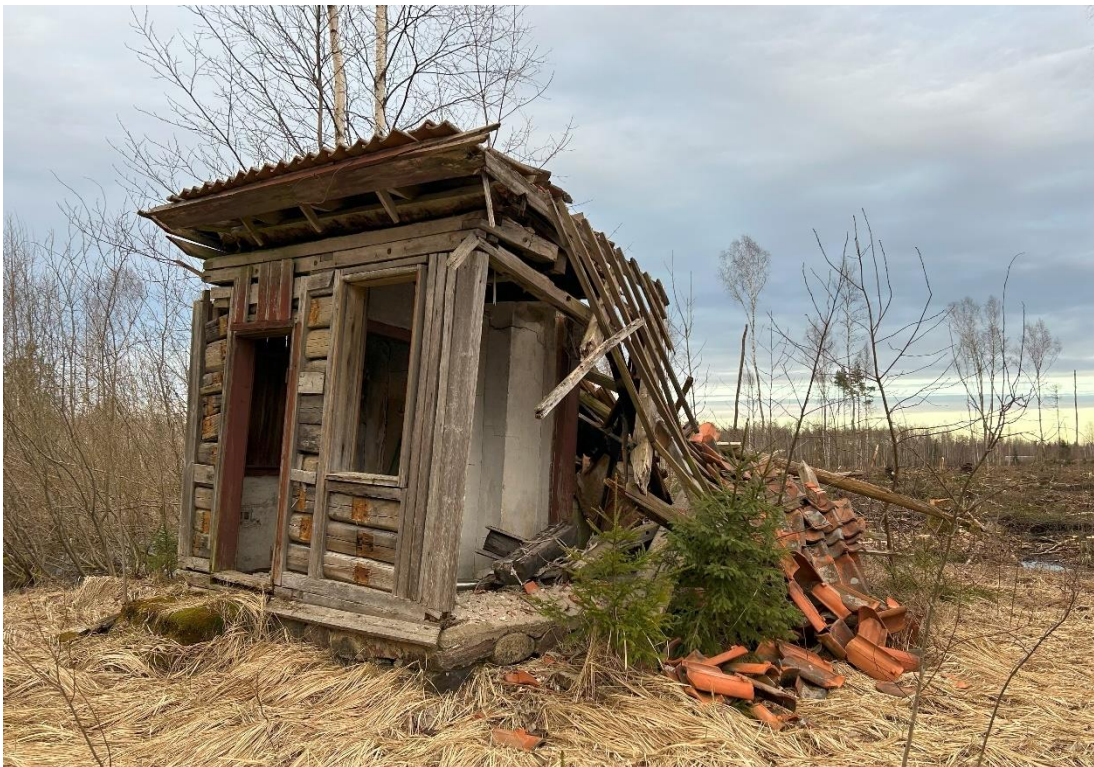
- Tammiste (saun)

Tammiste saun annab oma lagunemisastmes hea ülevaate antud töö fookuses olevate saunade seinakonstruktsioonist, ehkki antud hoone võib lugeda lagunenuks (püsti on ainult osa kehandist ning katusekonstruktsiooni tükke leidub hoone kõrvalt). Tegemist on olnud puitsõrestikhoonega, mille seinad olid täidetud rõhtsalt asetsevate palkidega (antud hoone puhul liipritega). Välisseinad on olnud kaetud püstise punast värvi laudisega, millest annavad aimu uksekohal säilinud üksikud laudad. Siseviimistluseks oli hoones lubikrohv. Kehand toetus maakivist vundamendile, mille ülemine äär on tasandatud tsemendimördiga. Katuse puhul on kasutatud s-kujulisi katusekive, mille peal on märgis „Pärnu TS“. Hoonevare puhul on säilinud ka üks sisemine tumedaks

võõbatud piirdeliistudega ukseava, millest on näha, et hoone oli jagatud kaheks ruumiks, mille vahel paiknes korstnajak. Hoone varemetes paiknevad punaseid telliseid annavad ülevaate korstnajala ehitusmaterjalist. Korstnajak ise on krohvitud olnud (lubikrohv). Hoone võib lugeda hävinuks.

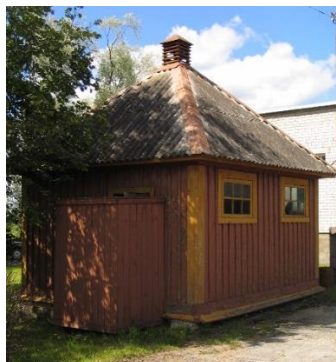
Tamsalu-Türi

- Tamsalu (saun) hävinud. Hoonest on järele jäänud vaid tampbetoonist vundament. (fotodel enne (autor Välja 2012) ja nüüd (autori foto))

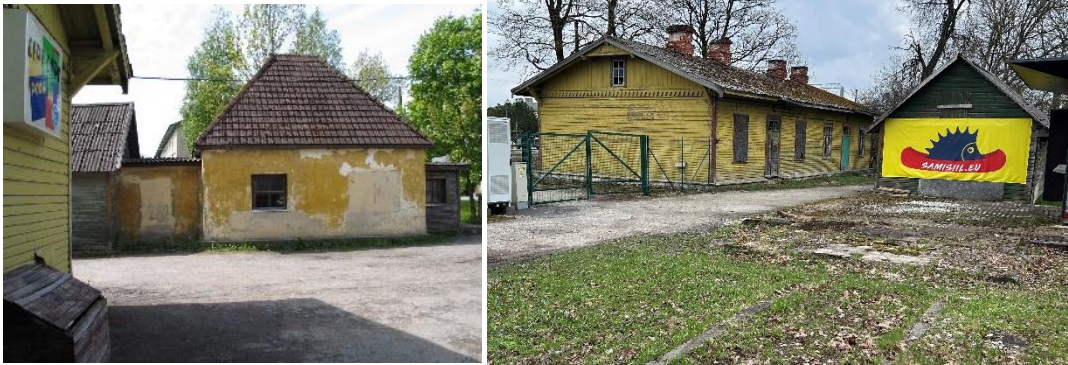
- Vajangu (käimla) (vasakpoolne foto Välja, 2012; parempoolne autori foto) Kemmergu tunnismärkidega hoonet Vajangult ei leitud. Varasema asendiplaani ja inventeerimise dokumentide järgi õnnestus paika panna, kus see hoone asus. Inventeerimist läbi viies ei olnud teadlik hoone asukohast ja arvasin, et hoovi ehitatud aiamaja võib olla ümberehitatud kemmerguhoone. Aiamajakese ühe kaks seinast vastavad vanadel fotodel oleva kemmergu mõõtudega ja samuti on sarnaselt kasutatud püstlaudist. Igal juhul on uue aiamajakese valmimisel lähtunud kui mitte teadlikult, siis alateadlikult varasemate kõrvalhoonet kujunduspõhimõtetest. (vana foto Leeelt, parempoolne minult) Hoone on hävinud.

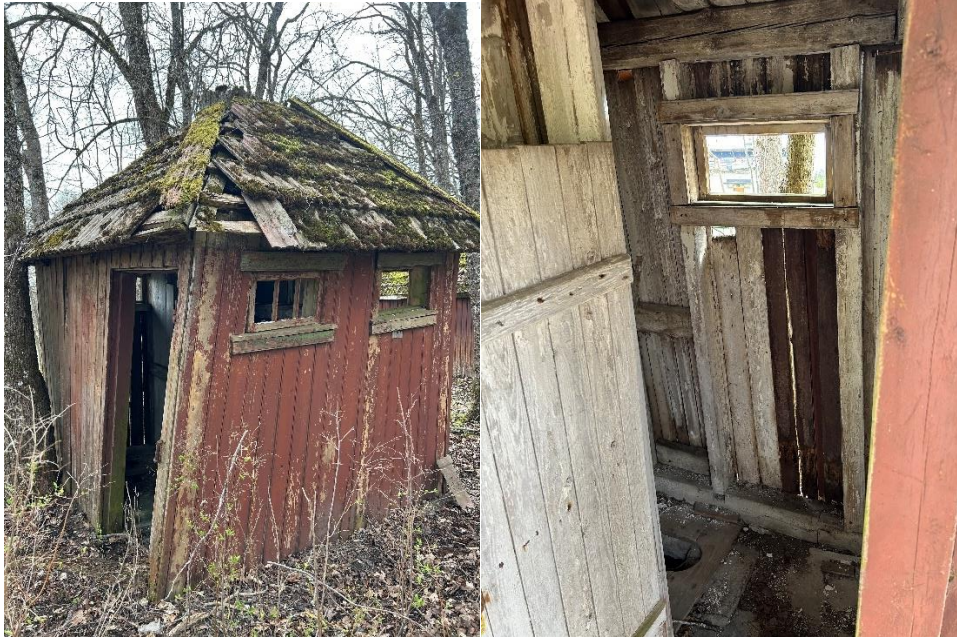
- Esna (käimla) Esna käimla on mõõtudelt väiksem kui teised taolised hooned (v.a. Lohus paiknev käimla). Hoone põrand ja vundament on tampbetoonist. Karkass on püstitatud puitsõrestikust, mis on kaetud punaseks värvitud profillaudisega. Katus on tugevalt lagunenu ja kaetud sammaldunud tsementkiviga, tuulutuskorsten on hävinud.

Puuduvad vihmaveerennid. Aknaavasid on hoonel neli – kaks ühes ja kaks vastasseinas. Ühe aknaava puhul on säilinud ka klaasideta raam, mis on kolmese aknajaotusega. Aknad ise on olnud ristkülikukujulised ning nende ülemises ja alumises servas on fassaadil aknaavasid raamistavad lauad. Ukseavad paiknevad ülejäänud seintes ja üksteisest peegelpildis. Seinad on seest kaetud valge värviga ning kogu konstruktsioon on vaadeldav. Üks vahesein jagab käimla kaheks ruumiks. Sees on säilinud üks uks, mis koosneb laudadest, ülemisest ja alumisest põõnast ning neid ühendavast diagonaalist.
