**Eesti arhitekti Leon Johanson'i vabariigiaegsete raudteejaamade
ruudukujuliste põhiplaanide ja püramiidkatustega kõrvalhoonete
tüüpprojektid – hetkeseis ja tulevikuperspektiiv**

Lõputöö

Viljandi 2025

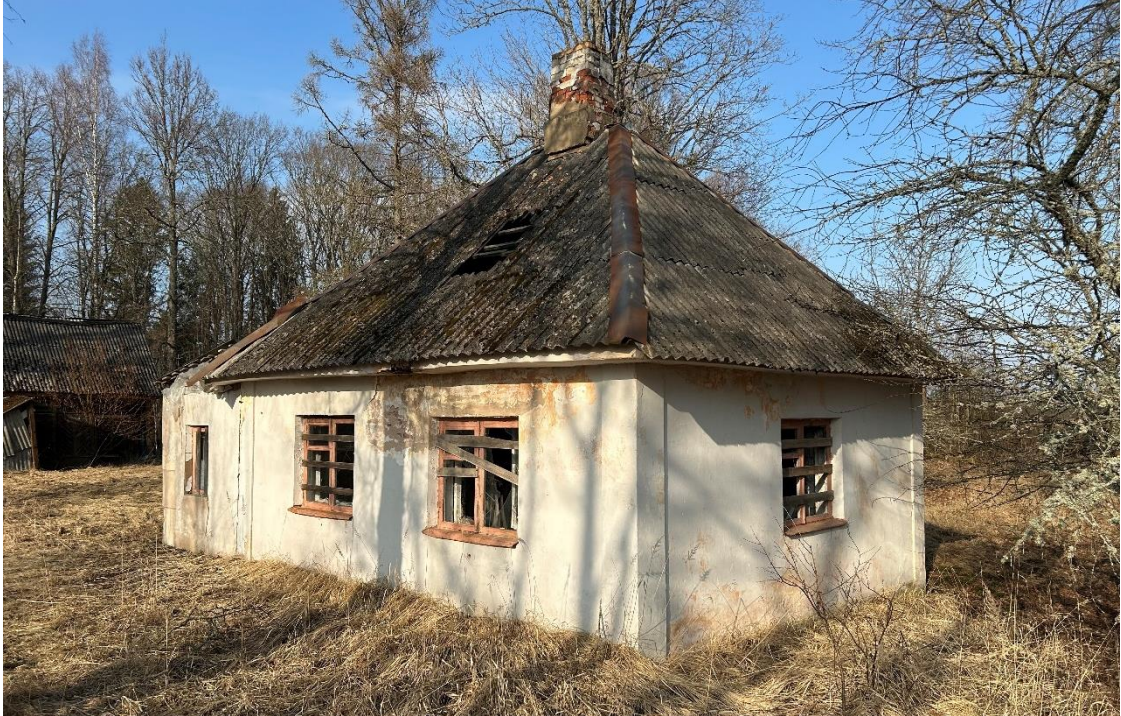
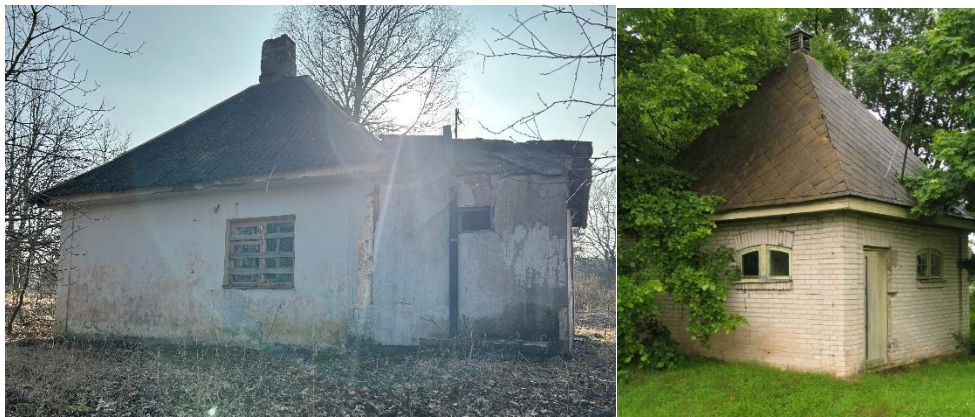
Tartu-Petseri

- Vastse-Kuuste (saun-elamu; käimla – hävinud (viimane foto Välja 2012))
Saunahoone on hilisema juurdeehitusega ja kujutab endast rohkem väikest eluhoonet, kui sauna. Põhimaht u 4x6 m toetub tampbetoonist vundamendile. Seinakonstruktsiooniks on tellis, mis on lubikrohvitud ja valgeks võõbatud niisamuti kui hoonepinnalt kergelt eenduvad nurgaliseenid. Katusekattematerjaliks on juba auklikuks muutunud eterniit ning katuseharjast ulatub välja punastest tellistest korsten (mis on olnud krohvitud). Tuulekast on samuti krohvitud. Hoone originaalmahus on neli akent, mis on kahese aknajaotuse ning lisa tuulutusaknaga. Aknaraamid on värvitud roosaks ning alumistes äärtes on aknaplekk. Puuduvad vihmaveerennid v.a. juurdeehituse otsaseinas, kus paikneb ka välisuks. Hoonele on juurde ehitatud 2x4 m kergplokkidest juurdeehitis, mille ühes osas tundub

olevat käimla koos tuulutuskorstna ja kitsa väikese ristkülikukujulise aknaga. Ülejäänud juurdeehituse seintes on veel kaks akent, millest üks on kahese aknajaotusega ja teine kitsas püstiselt paigutatud ristkülik, mis paikneb välisuksega samas seinas. Uks on kaetud püstlaudisega ning selle ülemises pooles on keskel pikk ja kitsas aken.

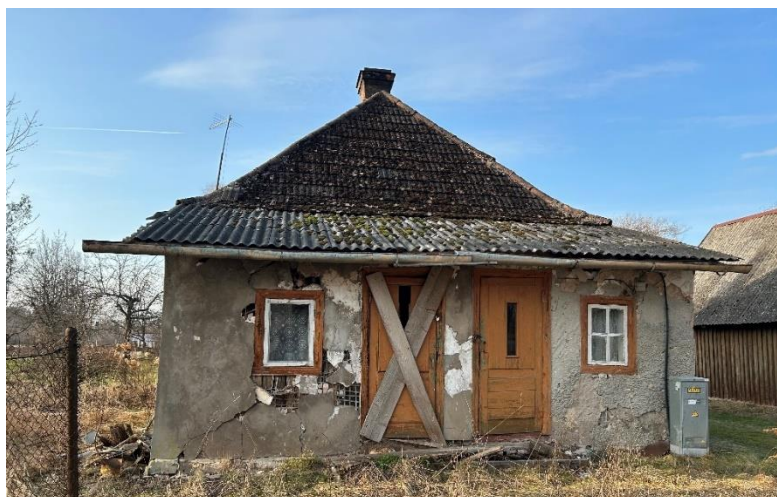
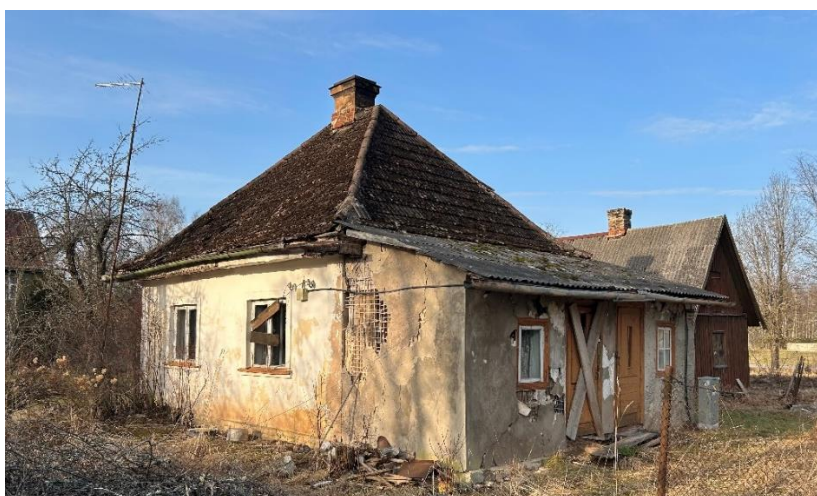
- Veriora saun ja käimla. Käimla on hävinud (viimane foto).

Veriora saunahoone u 6x6 m põhimahus on samuti 2x6 m juurdeehitusega. Originaalmahu vundamendiks on krohvitud maakivid. Seinakonstruktsiooniks on punane tellis, mis on lubikrohvitud. Kattusekattematerjaliks on tsementkivi. Korsten on krohvitud. Aknaid on erineva klaasijaotusega.

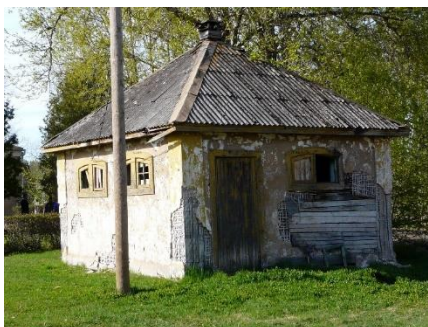
Käimla on hävinud (foto Välja, 2012)

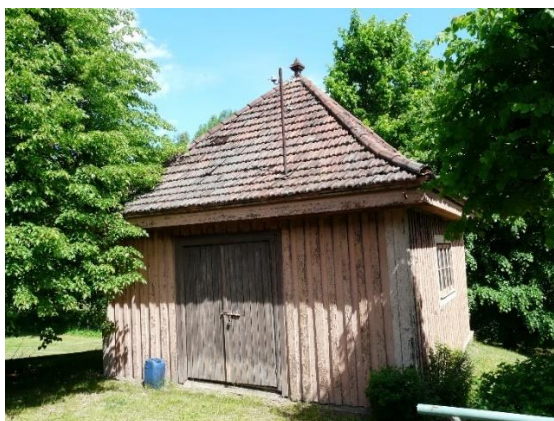
- Orava (pagasikuur – hävinenud või lammutatud või ümberkolitud??) (foto Välja, 2012)

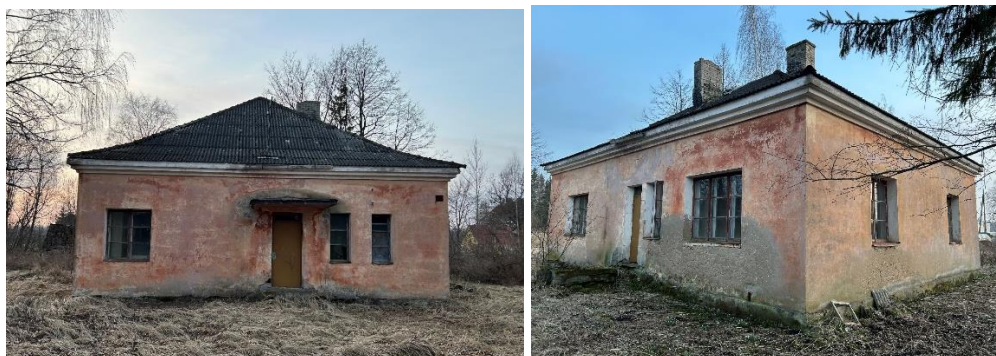
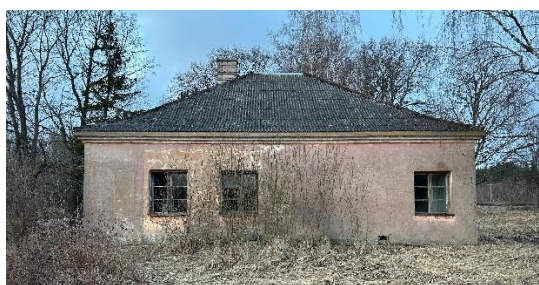
Tartu-Valga

- Palupera (saun-elamu).
Kõrvalhoone mõõtudes 9x9m toetub krohvitud paekivivundamendile. Seinakonstruktsioon on punastest tellistest, mis on lubikrohvitud. Hoone katusekattematerjaliks on eterniit. Katuse nurgad on kergelt ülespoole ning katusest on läbi viidud kaks krohvimata telliskorstent. Katuse servas puudub pea täielikult vihmaveerenn ja hoonel on krohvitud astmikkarniis. Kehandi külge kinnitub ka üks konsoolne varikatus. Saun-elamul on kaks ust. Aknaid on kolmes eri mõõdus – üheksase jaotusega (1), kuuese jaotusega(7) ja kolmese jaotusega (3).
