TARTU ÜLIKOOLI VILJANDI KULTUURIAKADEEMIA

**VARDI MÕISA SEPIKOJA
RESTAUREERIMISPROJEKT**

Lõputöö

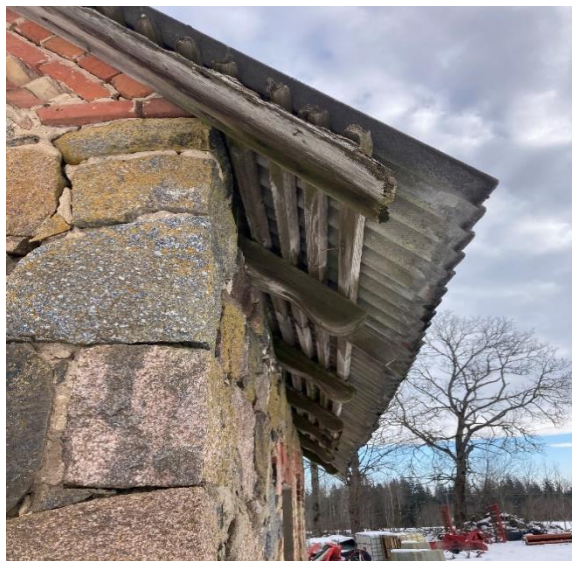
Joonis nr.19. Räästa nurk, edelast

Katus on 45 kraadise nurgaga viilkatus, mille katusekatteks on 1971. aastal märgitud eterniit. Kuna on märgitud (MKA A-124:240), et nii aidal, kui majandushoonel oli ilmselt algseks katusekatteks vormikivi, siis võiks arvata, et ka sepikojas algne katusekate oli vormikivi. Seda võib ka järeldada tihedast roovisammust, mida on näha tee poolses nurgas.

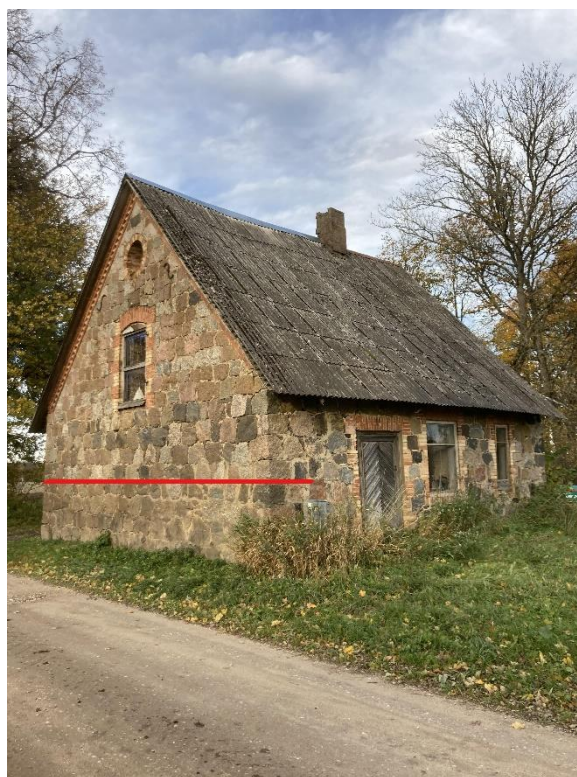
Joonis nr.20. Müüriladumise erisus

Fotol märgitud punase joonega tee poolse seina ladumise stiili muutus. Alumised viis rida on laotud erikujulistest kividest ja ülemise seina osa ladu on korrapärasem ning kivid neljakandiliseks tahutud. Sellest võib järeldada, et ehitusmeister on ehitamise käigus muutunud (A. Peebo, isiklik vestlus 01.aprill 2025).

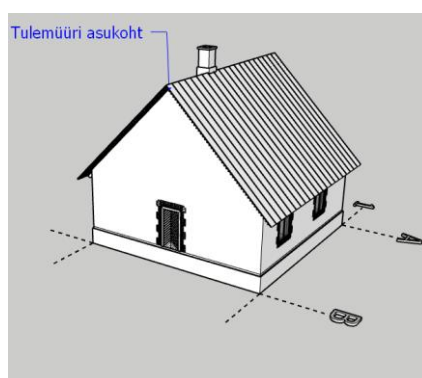
Joonis nr.36. Tulemüüri asukoht

Sepikoja tagaküljel ei ole taastatud katusest üle ulatuvat tulemüüri, kuna see ei ole enam vajalik – puidust tall mida tulemüür eraldas on hävinud. Ka ei ole see vajalik hoone praegusele ega tulevasele funktsioonile. Tulemüüri ja katuse ühenduskoha purunemisega on liigne niiskus saanud juurdepääsu püüri ülemisele osale.

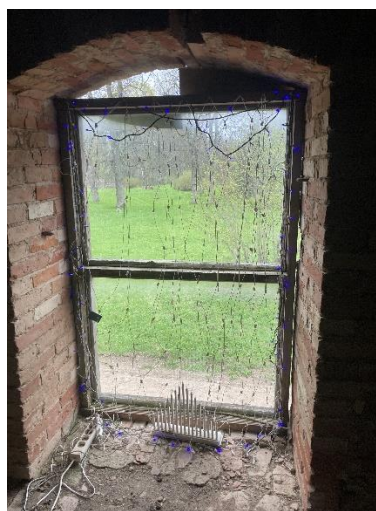
Joonis nr.38. Pööningu aken

Pööningu luuk on asendatud aknaga. Võib arvata, et seal ei ole akent olnud, kuna hetkel on avatäiteks käepärastest vahenditest tehtud ajutine avatäide (joonis nr. 28) ning aknapaalel ei ole näha akna lengi süvistust või paiknemise kohta. Restaureerimise käigus on plaanis olemasolevad aknad asendada ajastut järgivate kuue ruuduga akendega võttes eeskujuks kunagi peahooneel olnud aknad. Klaasidena kasutatakse kahekordseid pakettklaase (kolmekordsete korral muutuksid akende raamid ebaproportsionaalselt laiaks).

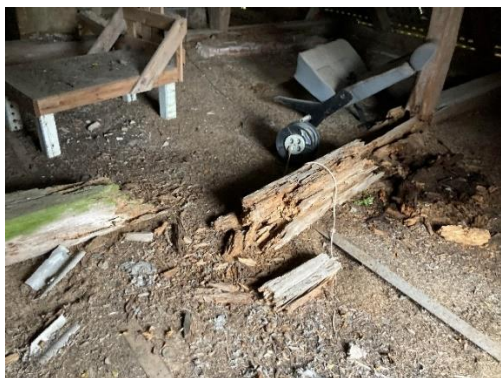
Joonis nr. 46. Tolvärki toetav laetala on pehastunud

Katusekonstruktsiooni kahjustused on tingitud katuse leketest, mille tulemuseks on toolvärki kandvate talade hävimine ja kivimüüri asuvate talade kahjustumine. Seetõttu on toolvärk koos

sarikatega vajunud allapoole umbes 200 mm, kuid maja otsa müüridesse kinnituvad toolvärgi pärlinid on kohale jäänud. Seetõttu on katus keskelt lohku vajunud. Suure niiskuskooormuse tõttu on nähtavaid kahjustusi ja vajumist ka toolvärgi ülemistel taladel. Kahjustuse asukohad on märgitud allolevatel visanditel ringiga. Lisan puitkonstruktsiooni kahjustuste üldskeemi ja näitan katusekonstruktsiooni lõikel kõikide kahjustuste asukohti. Seejärel toon põhjalikumalt välja kahjustuste täpsema asukoha ja iseloomu.

Harjakatte puudumisest tingitud pikaageste katuselekete tõttu on risti talad niiskusköormuse tõttu hävinenud (joonis nr 46).

Katusekonstruktsiooni parandamiseks peab esmajärjekorras detailid nummerdama ja siis demonteerima.

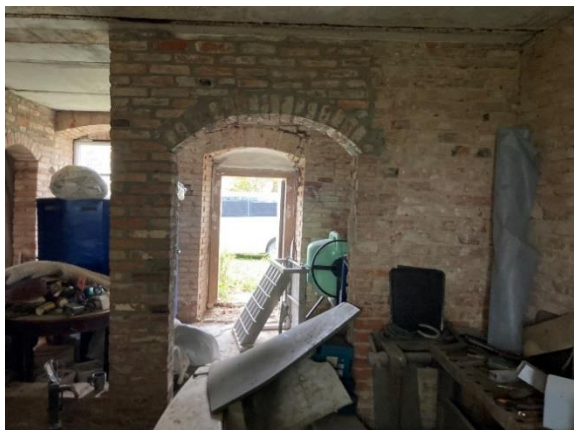
Joonis nr. 52. Siseseinte tellisladu

Siseseinad on punasest savitellisest. Sisemised vaheseinad on osaliselt lammutatud ja nende taastamist on alustatud 2012. Sillused on uuesti laotud, kuid ladujate käekiri ei ole väga hea olnud (joonis nr. 52). Omaniku sõnul ei ole teadlikult sellega arvestatud, et tellisseinad kaetakse krohviga. Joonisel nr. 52 vasakul silluse kõrval on põrandal seinaga ladumist alusatud. Ka algselt on olnud selle koha peal vahesein.
