TARTU ÜLIKOOLI VILJANDI KULTUURIAKADEEMIA

Jürise talu sauna taastamine

Loov-praktiline lõputöö

Viljandi 2019

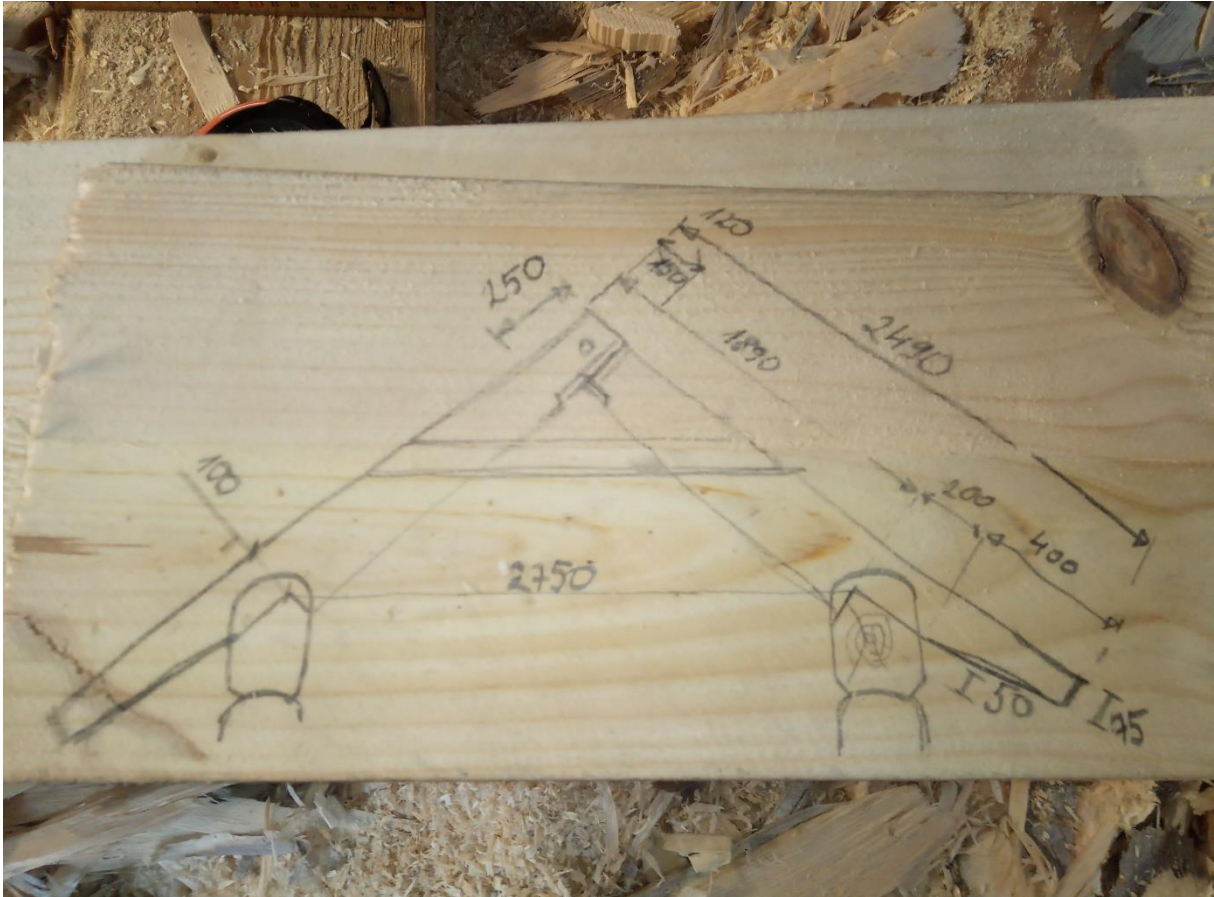
Foto 14. Kohapeal valminud tööjoonis.

Vahelaie valmimine tähendas ka uut ja mugavamalt töötasapinda. Niisiis murispuude ja sarikate tegemine kulges vahelaie mugavamalt. Nagu algupäraseltki, said ka uued murispuud ottest pisut eenduvad. Sarikapaare sai kokku tehtud viis, sammuga 120 cm ning katuse kaldenurk jäi samaks ehk 40 kraadi.

Kui varasemalt olid sarikad ümarmaterjalist, siis uued sai valmistatud teistmoodi. Tahatud 150 mm jämeduse palgi otspind tuli jaotada neljaks sektoriks ja seejärel sai need piki palki välja lõigata. Sedasi sai ühest 3-meetrisest palgist kaks sarikapaari. Uutmoodi sai tehtud sellepärast, kuna asenduseks ümarmaterjali võtta polnud. Saadavalolevast materjalist oli selline sarikate valmistamise viis kõige otstarbekam, niivõrd väikese katusepinna jaoks (kokku 28m²).

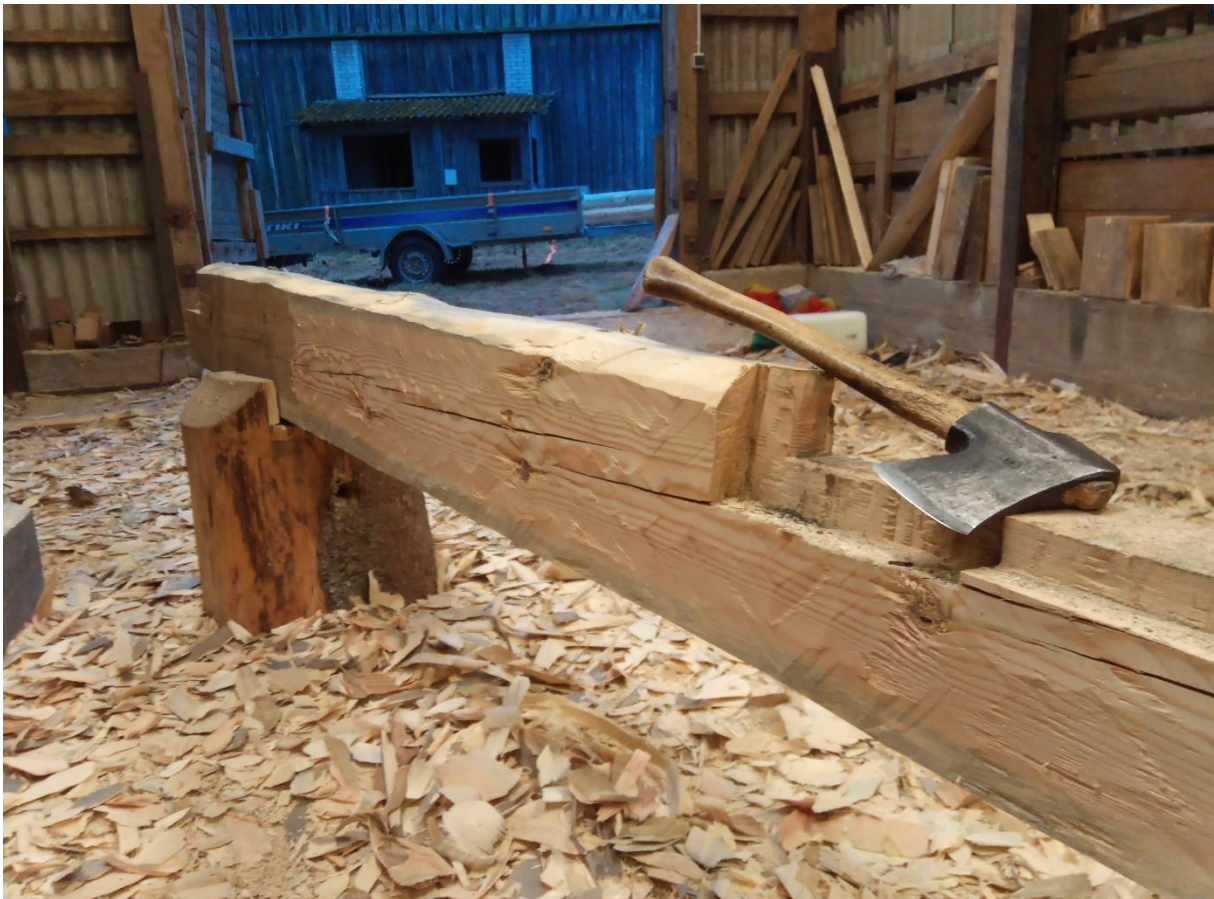
Foto 15. Seinapalkide tahumine.

Uued seinapalgid said kirvega üle tahatud, et need sobituksid välimuselt paremini vanadega. Samal ajal kogusid abilised ülejäänud palke koormasse ja toimetasid neid oma algsesse asupaika.

Tahumiseks on tarvis eriotstarbega kirvest. Väga tähtis on kirve kaal ja tera kumerus. Mida kumeram tera, seda lühema laine saab. Tahumine käib lühikeste kirvelöökidega palgi küljel ülalt otse alla. Kirvevarrest tuleb hoida kinni mõlema käega ja tera lähedalt, siis on löök täpsem. Kergem on lüüa, kui kirves on sellises asendis, et tekib säklõige.

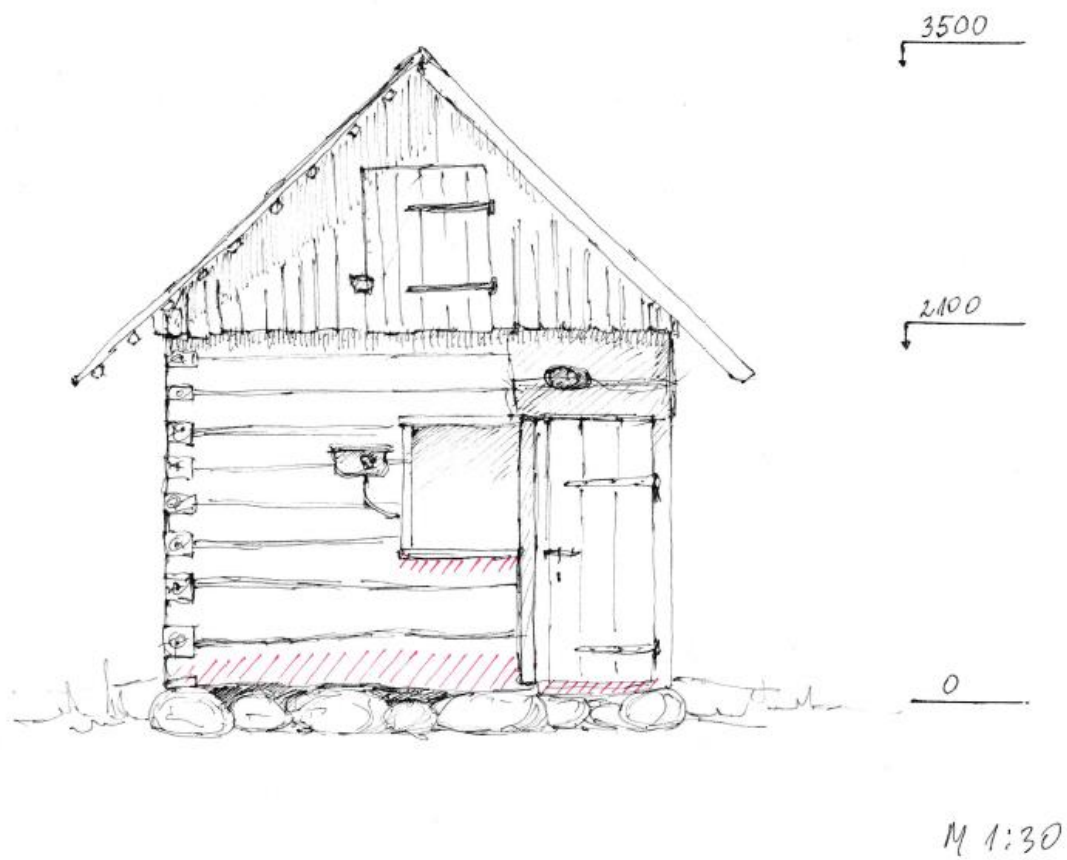
Joonis 4. Vaade idast.

- kivid maasse vajunud
- alumine palgiring kahjustunud
- lõunapoolne sein kahjustunud ja väljavajunud
- otsaseinas aknaalune palk kahjustunud
- seinapalkidel üksikud kahjustunud kohad
- murispuud kahjustunud, osaliselt põlenud
- sarikad tappidest kahjustunud
