TARTU ÜLIKOOLI VILJANDI KULTUURIAKADEEMIA

Joosep Voll

**PRUSS-SÕRESTIKKONSTRUKTSIOONI RENOVEERIMINE VARDI KÜLA VÕLLI
TALU KUURI NÄITEL**

Lõputöö

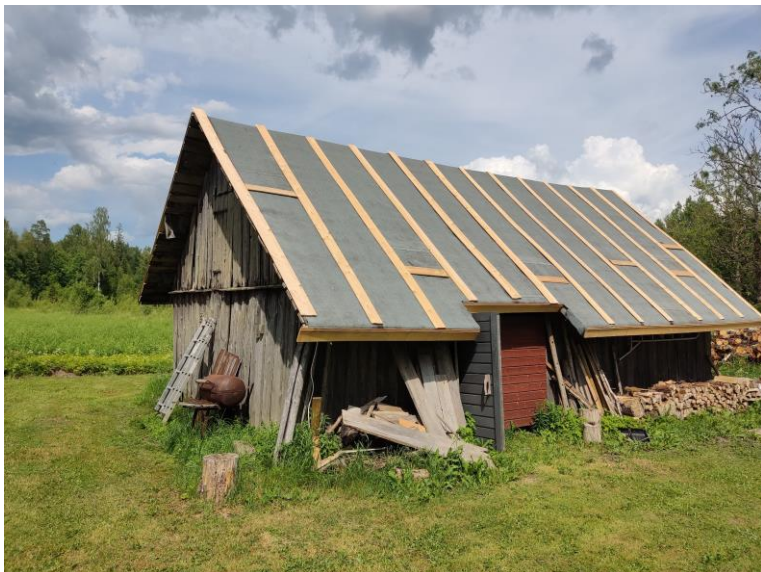
Joonis 1. Võlli talu pruss-sõrestikkonstruktsioonil põhinev kuur (Joonis: J. Voll)

Kuuri (vt joonis 1 ja 2) põhi mõõtmed on 5,65 m x 10 m. Hoone kõrgus on umbes 5 m. Hetkel kasutatakse küttepuude hoiustamiseks ja hooajalise panipaigana. Kuuri välisviimistlusel on kasutatud servamata laudvoodrit. Kasutatud materjali keskmine laius on 20 cm, laudise stiiliks on püstine poola laudis. Laudise kinnitamisel on kasutatud naelu, millega lauad on põõnade ja ülemise raami külge löödud. Tihase (2007) toob välja, et eesti taludes hakati kasutama hoonete voorderdamisel laudist just 19. saj. lõpus ja 20. saj. Alguses. (Voll 2024, lk 17)

Kuur on ehitatud pruss-sõrestikkonstruksioonina. Sõrestiku alumise vöö prussi mõõtmed on 16 cm x 16 cm ning selle küljed on tahatud. Alumisele vööle toetuvate postide mõõtmed on 16 cm x 16 cm ± 3 cm ja pikkused 200 cm ± 2 cm. Postide puhul on kasutusel erisugust materjali, nii ümarat kui ka tahatud materjali. Postid on seotud ülemise vöö prussiga kasutades keeltappi. Kuuri pikemates seintes on kasutatud viite ning lühemates seintes kolme posti. Ülemise vöö prussid on 16 cm x 19 cm. Hoone pikemates külgedes on kasutatud üksteise peale asetatud kahte prussi ning lühemates külgedes vaid ühte prussi, mis on seotud pikema seina prussidega nurgas sirglõikelise nurgalukuga. (Voll 2024, lk 18-19)

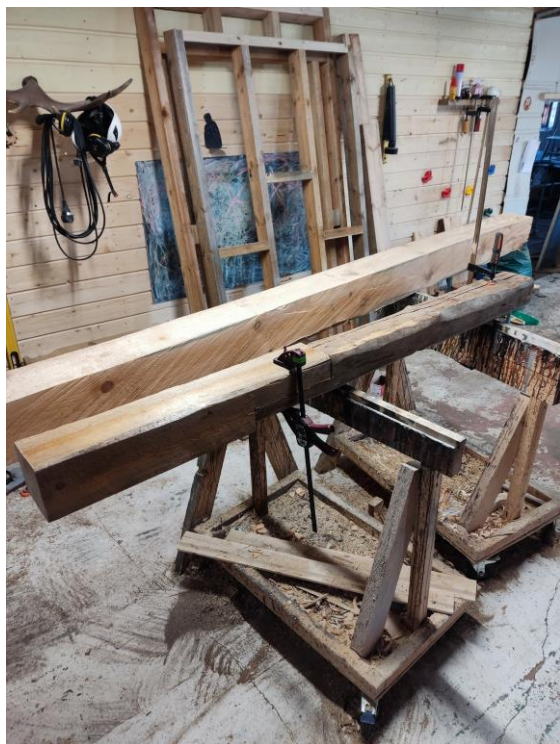
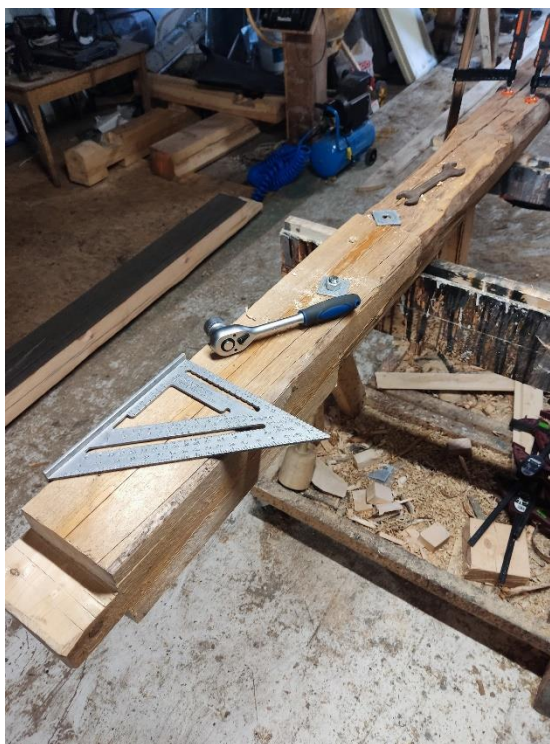
Joonis 16. Posti proteesimine
(Joonis: J. Voll)

Joonis 17. Proteesi kinnitamiseks aukude
puurimine ja keermelatiga kinnitamine
(Joonis: J. Voll)

Pool-poolega tapi valmistamisel lähtusin Lenze (2016) soovitatud tapi pikkusest, milleks oli 2 kuni 2,5 korda posti läbimõõtu. Tapi pindade viimistlemisel on oluline peitliga eemaldada kõik ebatasasused ja kühmud. Nurgikuga saab kontrollida, kas tasapind on juba piisavalt ühtlane (vt joonis 15). Proteesi fikseerimiseks kasutasin kahte M 16 terasest kuumtsingitud keermearrast tugevusega 8.8. Puurisin varraste jaoks kaks 16 mm läbimõõduga auku ning kinnitasin need 48 mm seibide ja vastavate mutritega (vt joonis 16 ja 17).

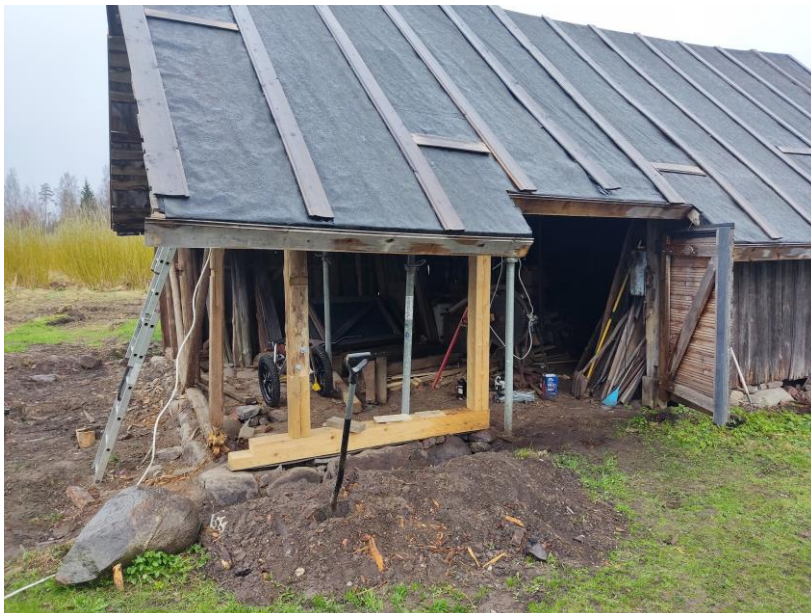
Joonis 20. Hoone lõunapoolse külje postid ja uus raampuu peale paigaldamist (Joonis: J. Voll)

20). Vea likvideerimiseks tuli hoone ülemist raampuud tõsta, et saaks ukseposti lühemaks lõigata.
