TARTU ÜLIKOOLI VILJANDI KULTUURIAKADEEMIA

**KINGU TALU MAAKELDRI REKONSTRUEERIMINE JA
EHITUSLAHENDUSTE KONTROLL SISEKLIIMA MÕÕTMISTE
TEEL**

Lõputöö

Viljandi 2023

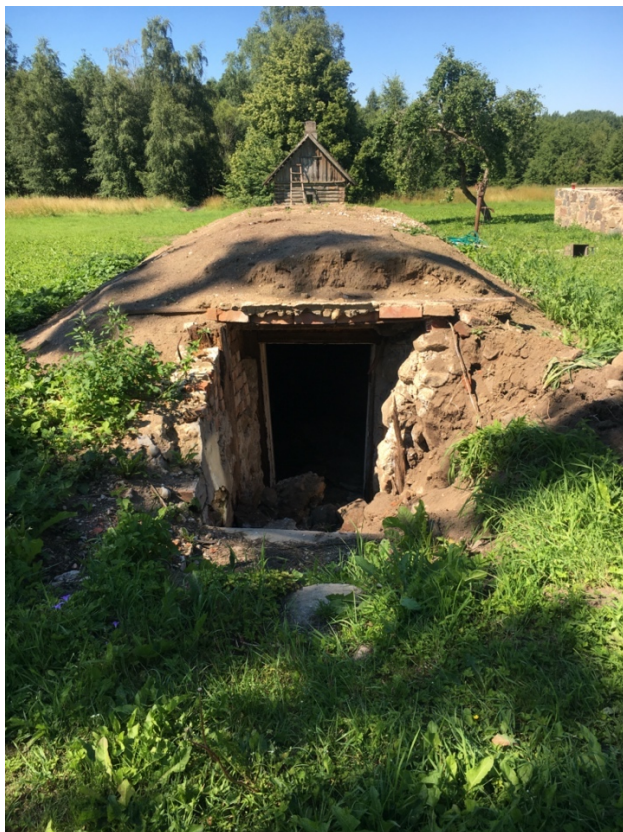
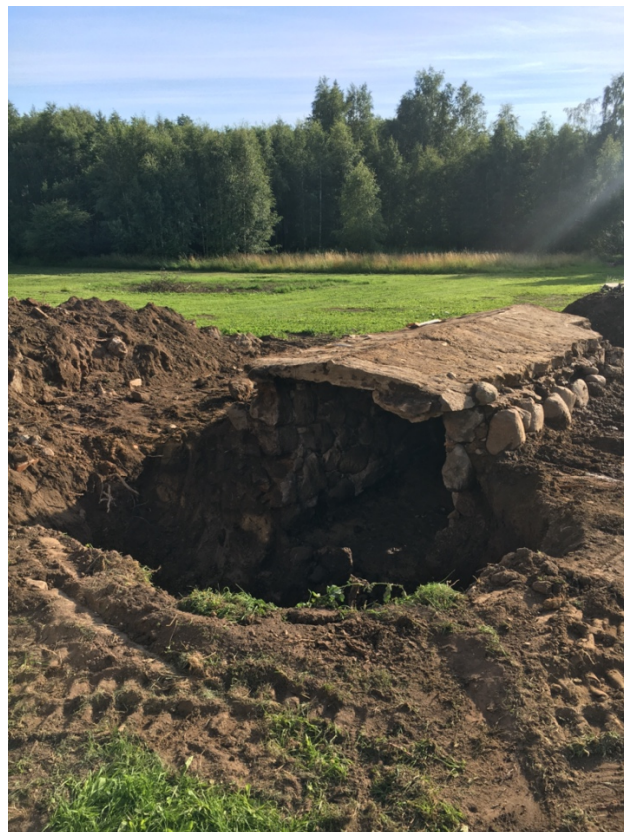
programmi käigus. Eterniitkatte all oli laastukatus, mis koos sarikate ja neid toetava alusvööga olid hästi säilinud. Säilitatav puitmaterjal sorteeriti eraldi ja taaskasutati abimaterjalina nii keldri kui ka peahoone ehitusel. Keldri pealisehitusest tekkinud puidupõhine ehitusjääde oli töötlemata, seetõttu oli võimalik materjale kasutada küttena ning puit mis küttepuiduks ei läinud, põletati lõkkes. Silikaattelistest sissekäik mis oli maapinnast ülalpool eemaldati. (foto nr.3)

Foto nr.3 (vasakul) ja foto nr.5 (paremal) (Allikas: Autori foto)

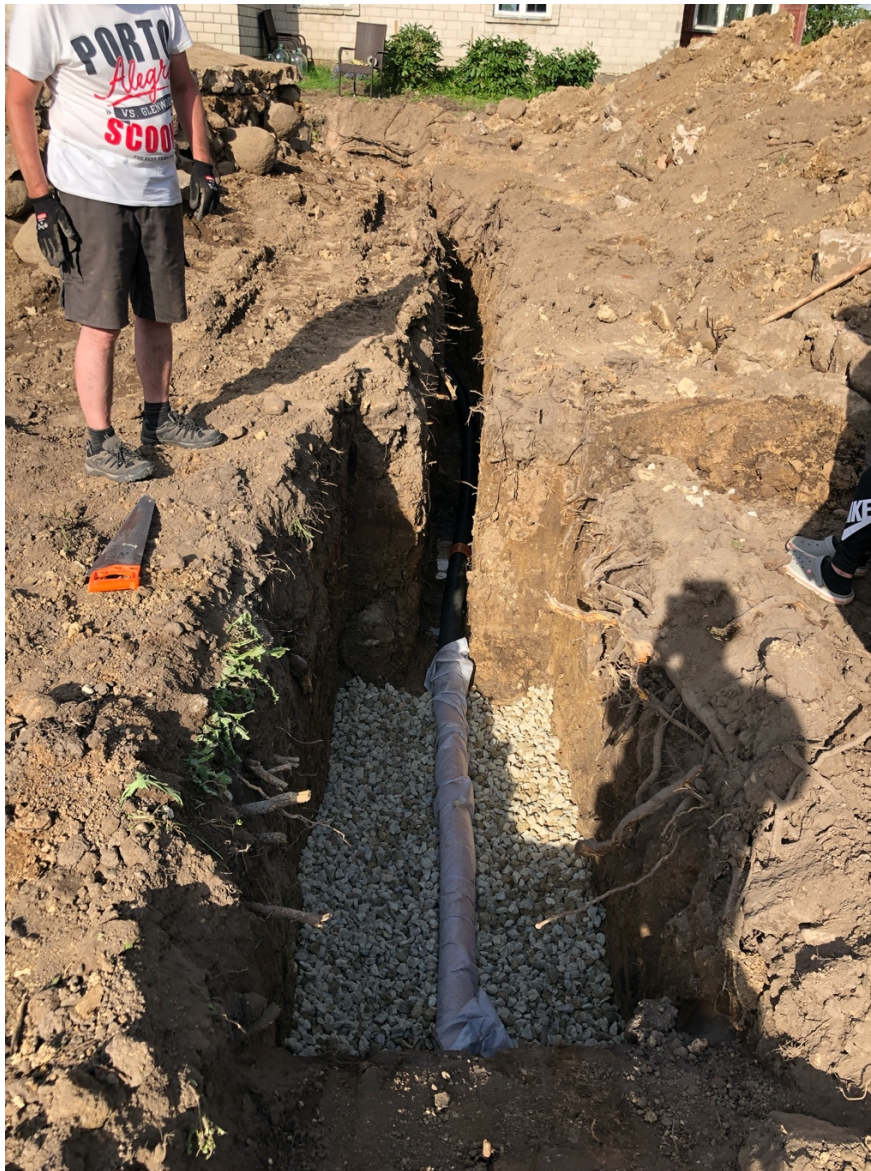
Foto nr.7 imbväljak (Allikas: Autori foto)

19.07.2020 Tööd jätkusid sademevee kanalisatsiooniga, mis oli ühtlasi ka esimene töö mis ei olnud lammutamine. Antud piirkonnas on pinnas savine seega vesi imbub pinnasesse väga aeglaselt. Sademeveekanaliseerimise rajamine oli suureks abiks ka keldri välja puhastamisest tekkinud vee ära juhtimiseks ehitusajal. Planeeritud sademeveekanaliseerimine kogub keldri esiselt alalt sademevee ja samale trassile liideti ka keldrisisene avariitrapp. Seda eesmärgiga kui vesi peaks keldriruumidesse tungima voolab see iseseisvalt hoonest torustiku kaudu eemale. (foto nr.6) Vee immutamiseks rajati maa alune immutusväljak tegu on ca. 3m³ killustikupadjaga mille sisse paigaldati geotekstiiliga kaetud piludega immutustoru. Killustikupadi suudab enda poorsuse tõttu mahutada savipinnasest suurema hulga vett mida hiljem savine pinnas saab aegamööda vastu võtta. (foto nr.7).

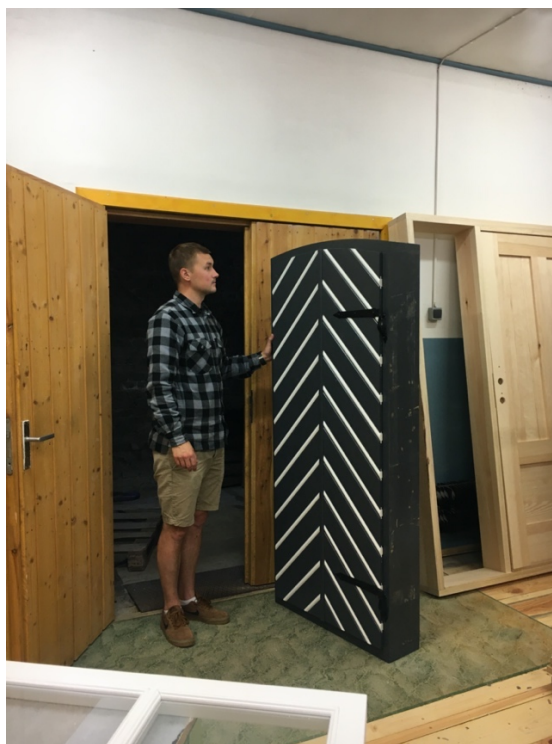
Foto nr. 13 Keldri uks (Allikas: Autori foto)

22.07.2020 Valmis ja transporditi objektile keldriuks. Keldri omanike soov oli esialgselt paigaldada keldrile kaaruks. Ukse visuaali planeerides pakkus uksemeister oma varasemast töös ülejäänud uksetoorikut. Kuna ukse ava ei olnud konstrueeritud oli võimalik see Kingu keldrile sobitada. Antud uks oli kujult riskülik. Pererahval oli soov aga kasutada keldri juures kaarust. Selle probleemi lahendas uksemeister Janek, ukse visuaalselt kaarukseks muutmisel. Selleks liideti uksele ülaossa lisa puidust kaar mis ühtiks tulevikus raadiuselt keldri kaarsillusega ja muutis ukselehele paigaldatud kalasaba vooderduse mantelukseks. Suletud asendis katab mantel lengi kandilise osa ja näeb välja visuaalselt nagu kaaruks. Keldri ukse mõõtmed on 1840x800mm, 60mm paksude lengidega toon sai valitud nii, et ühtiks peahoonele planeeritud avatäidete tooniga tumehall (RR32). (foto nr.13)

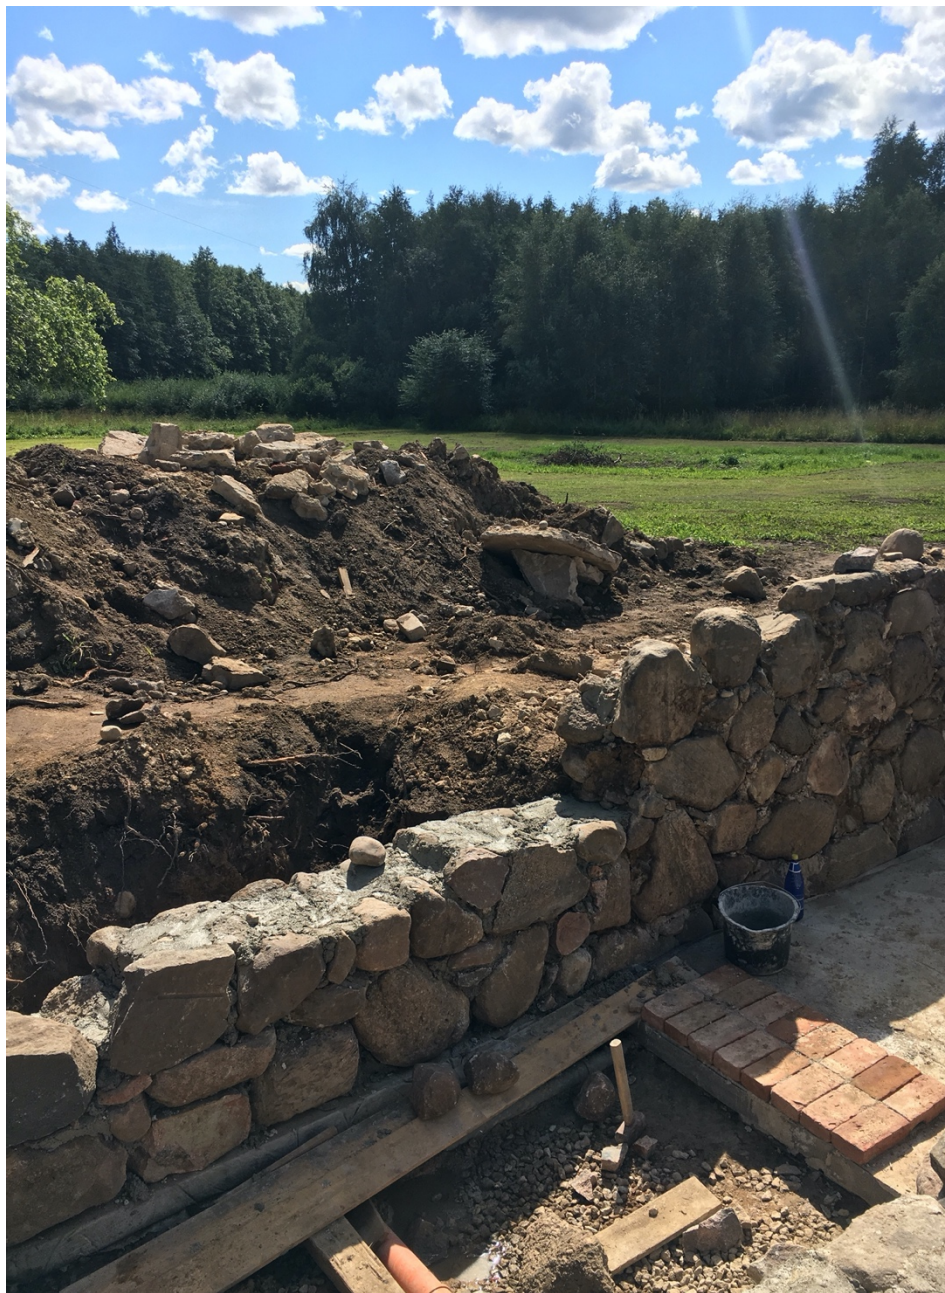
Foto nr. 14 Sissekäigu tugimüür (Allikas: Autori foto)

24.07.2020 Edasi liiguti keldri sissepääsu tugimüüride ladumisega, paar esimest kivirida laoti olemasolevate keldri pikimüüridega kokku. Esiseina ridade ladumist ei toimunud, seetõttu ei tekkinud esiseina ja tugimüüridega nurgaseotist. Üheks põhjuseks sellisel otsusel oli olemasolevate pikimüüride paiknemine esiseina suhtes kus seotiste tagamiseks oleks pidanud kasutama liialt kitsaid voodri kive, jätkuvalt oli varisemisohu pikimüüride otstes ja see tuli esimesel võimalusel toetada. Read laoti rida rea haaval kus esmalt laoti paika voodrikivid sisemisel küljel ehk nähtav osa ja seejärel voodrikivid välimisel küljel. Voodrikive ladudes kiilutatakse need esmalt alusele paika, väikeste kivikildudega millega on võimalik kive loodida. Vajadusel lisatakse kilde kivi täiendavaks toetamiseks. Rea joondust jälgiti peamiselt silmaga selleks on hea real esimene ja viimane kivi paika panna kasutades vesiloodi ning edasi lähtuda nendest kividest müüri otsast vaadates. Maakivi müüre ladudes on peamiseks reegliks see, et paika asetatud kivi tuleb kiilutada nii, et see püsiks seal ilma mördita, hea on kiilutada kive mis ulatuvad sügavamale müüri ning on paika asetades loomulikult müüri sisemuse poole kaalutud. (Hardi-Sander Luik, mai 2022) Kui voodrid on mõlemalt poolt laotud saab asuda kahe voodri vahelist vahet täitma selleks on hea täita vahe mõõdukalt mördiga ning mördi sisse suruda väiksemaid munakaid. Voodrite vaheline ala on mõistlik täita kõrguselt voodrikividega tasa või natukene allapoole. Massi tahenedes on see hea pind millega järgmist rida paika kiilutada. Tugimüüride otsad mis ei ole vaadeldavad laoti sarnaselt voodrikividele välisküljel, ladumisel ei jälgitud otste joondust ega ei kasutatud ka nurgakive, see annab müüre ladudes ajalise võidu ja ei mõjuta müüride visuaalset lõpptulemust. Olemasolevate müüride käekirjast võis välja lugeda, et kasutatud on nii lõhestatud kui ka loodusliku pinnaga maakive. Ridade ühtlast kõrgust ei olnud jälgitud. Kivi suurus oli varieeruv. Suuremates vuukides oli kasutatud vuugi pinna vähendamiseks kivikilde. (foto nr. 14).

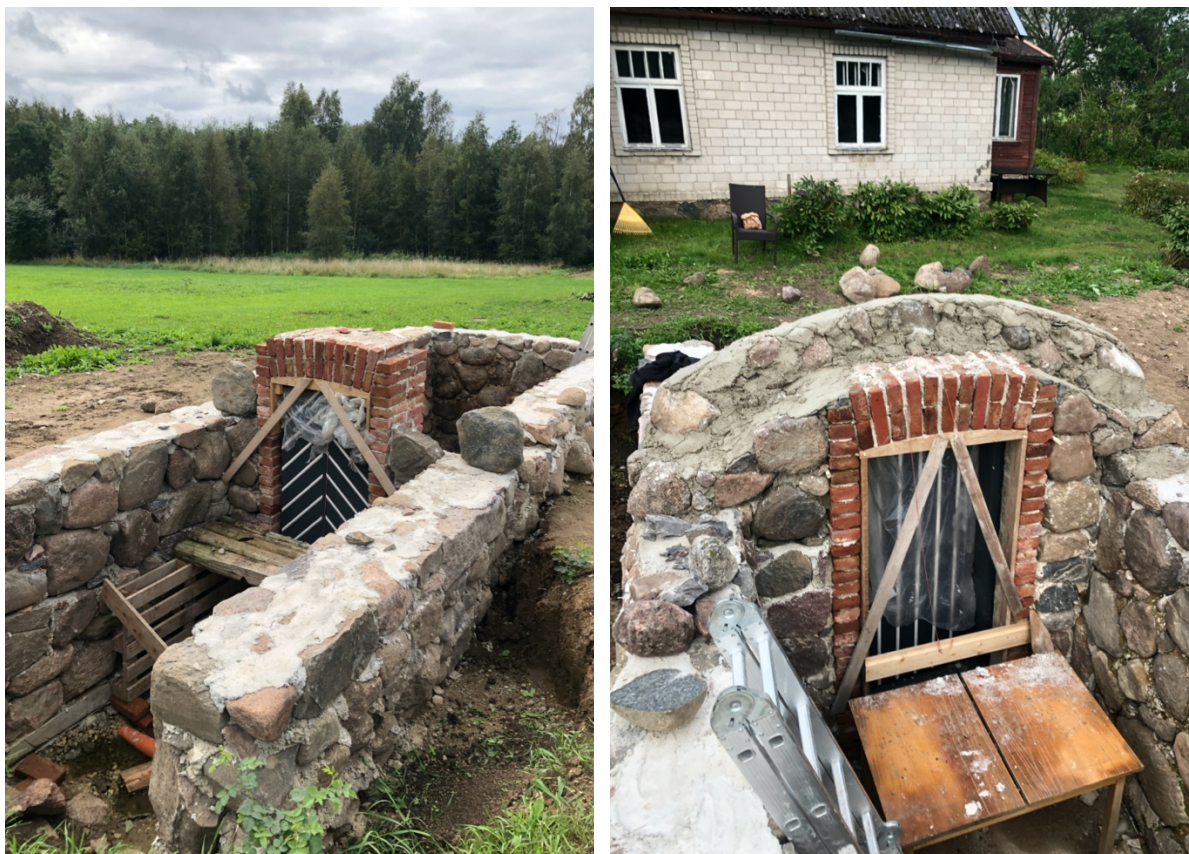
Foto nr.16 (vasakul) vaade esiküljele ja foto nr.17 (paremal) Esiseina lae astang (Allikas: Autori foto)

29.07.2020 Ukse paigaldus, esiseina ladumine ja ventilatsioon. Keldri esiseina ladumine algas ukse savitellistest ääristuse ladumisega mis on lõuna-eesi piirkonnale tavapärase viisi ukse raamistusi vormistada (Pärdi 2020, lk 160). Kui esimesed telliseread olid paigas, paigaldati uksleng selle sisse. Ukselengi külge oli eelnevalt paigaldatud klambritega ruberoidist hüdroisolatsioon. Vanad avatäited on tihtipeale müüri sisse müüritud kus eenduv osa lengist ulatub külgneva müüritise sisse. Kuna uks oli olemasoleva tooriku põhjal valmistatud, kasutati uks kinnitamiseks kruve. Kruvide paigutus 4-5 rea järelt. Müüri sisemuse poolt paigaldatuna. Tellis ääristuse ja lengi vahele jäi ca. 0,5cm vuuk mis täideti ladudes mördiga. Tellisest ääristust ja esiseina maakivi müüri laoti paralleelselt. Põranda pinnast ca. 35cm kõrgusele paigaldati uksest mõlemale poole sademevee toru $\varnothing 100\text{mm}$ mille läbi hakkab toimima õhu ligipääs keldrisse. Kui esiseina müüri kõrgus jõudis tugimüüridega samale kõrgusele oli võimalik siduda ka tugimüüri seinad esiseinaga. Müürid hakkasid saavutama lõppkõrgust, selle tarbeks paigaldati müüri otstesse müüri lõppkõrgust markeeriv müürinöör. Seejärel jätkati kõikide müüride ladumist võrdselt. Puhkuse lõpuks 02.08.2020 jõuti ladumisega keldri tugimüüridega peaaegu vajaliku kõrguseni. (foto nr. 16). Sellest järgneval nädalavahetusel jõuti müüritöödega, ukse kaarsilluseni. Kaarsilluse tarbeks ehitati ajutine puidust saalung. Vineerist lõigati ukse lengi kopeerivad kaared mis paigaldati mõlemale poole ust ning toestati puidugi keldri müüride külge. Müüri külge on mõistlik paigaldada ajutisi kinnitusi müürivuuki kasutades selleks kivipuuri ja näitena naeltüübleid. Ukse tellistest kaarsillus valmis 09.08.20 (foto nr.17)

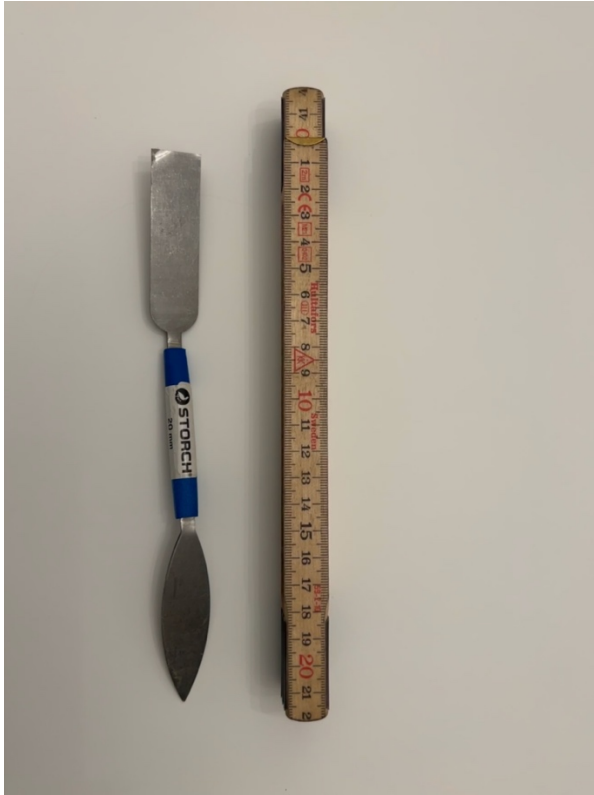
Foto nr.22 vuugikellu

Peale vuukide puhastamist asuti müüre vuukima. Vuukimiseks kasutati sama segu (Sakret KZM-A) millega teostati ka ladumistööd. Vuukimiseks kasutati vuugikellut (foto nr.22). Selline kellu on ehituskauplustes müügil kuid paremaks kasutamiseks modifitseeritakse neid, et vähendada siludes tekkivaid jutte. Modifitseerimine teostatakse viili või nurklihvijaga kus kellu tilgakujuline osa viilitakse kuju poolelt sarnaseks teise otsaga kuid kitsamaks, et oleks võimalik ka kitsamate vuukide täitmine. Kellu teravad servad ümardatakse. (Erkki Putnik suulised andmed, aprill 2023)

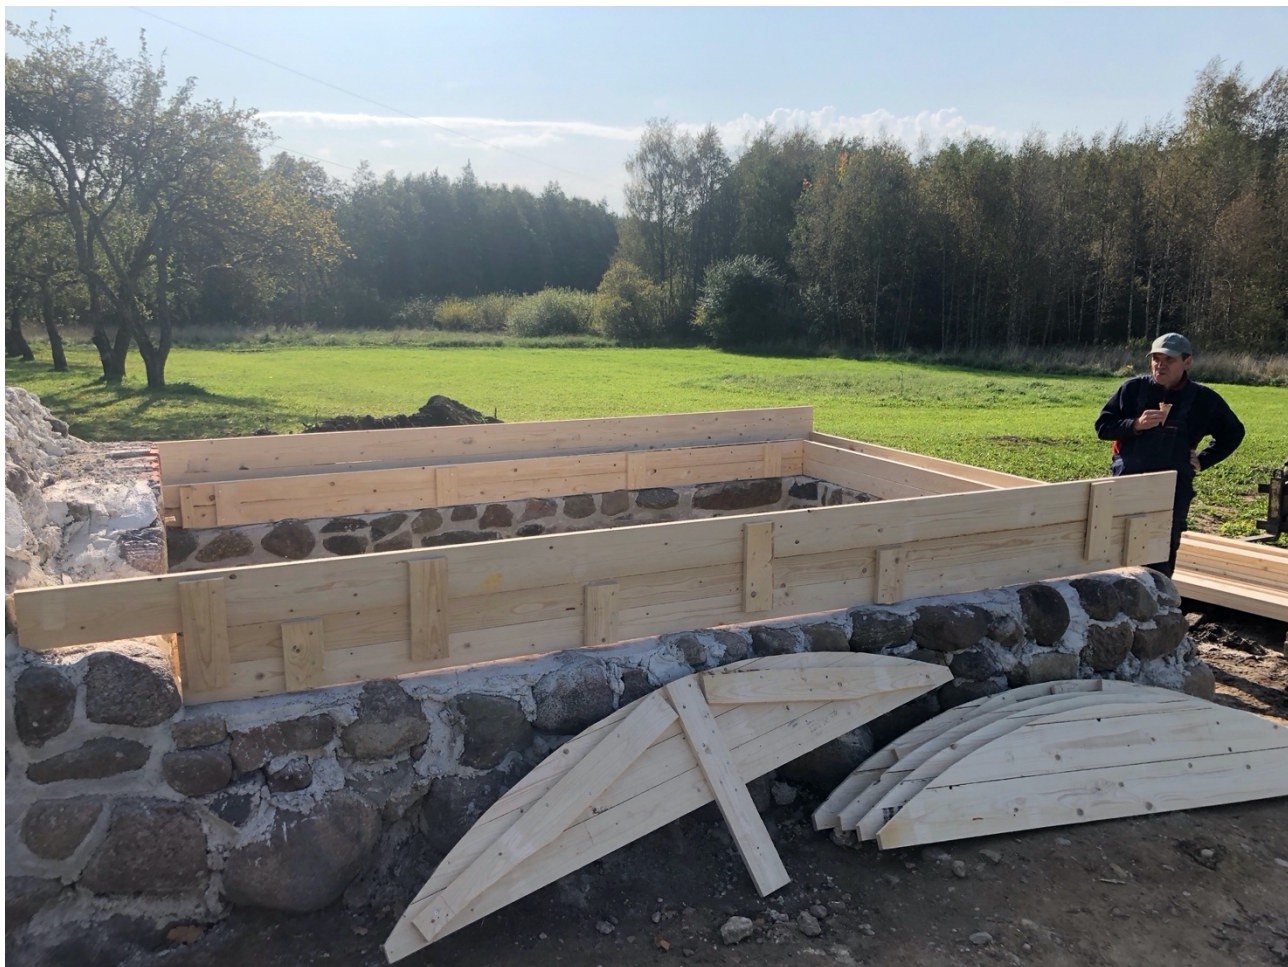
Foto nr. 25 Maakivi müüri betoonist kõrgenduse saalung (Allikas: Autori foto)

26.09.2020 Keldri lae ehitus sai alguse puidust saalungi valmistamisega. Eesmärk oli saada ruumile piisav kõrgus seega sai toetust mõte keldri lagi valada betoonist ja kujult võlvlaena, mis muutis keldri lae konstrueerimise mõne võrra keerukamaks. Saalungi materjaliks kasutati 22x100mm laudu. Keldri ruumi kõrguse tagamiseks seinte ääres valmistati saalung nii, et maakivimüür jätkuks 20cm kõrguse betoonist seinana. (foto nr.25)

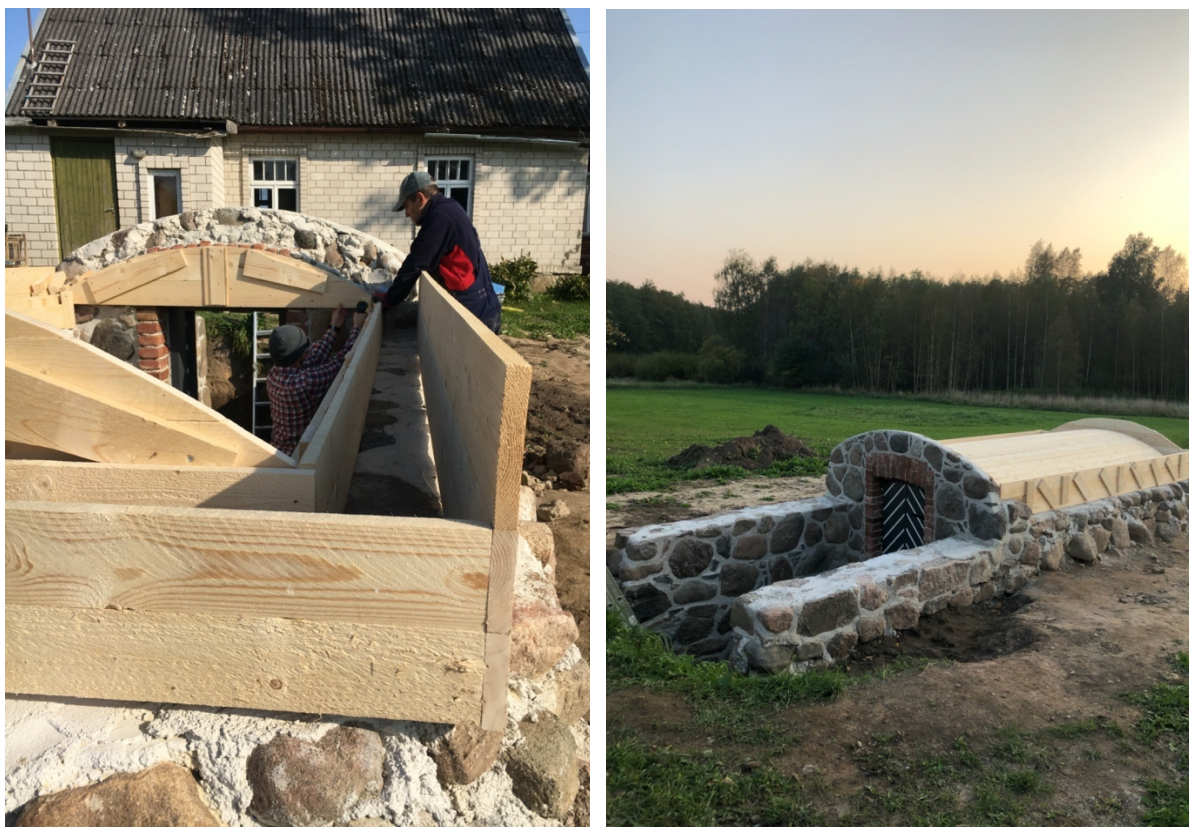
Foto nr.26 (vasakul) ja foto nr.27 kaarlae saalung (Allikas: Autori foto)

teadmisega valmistati maapinna peale paigutatud kaubaalustele rakis. Rakise abil sai märkida kokku liidetud laudadele sama raadiusega kaare. Kui šabloon oli valmis kontrolliti seda keldril ning sama šablooni järgi lõigati ülejäänud kaared. Kaared kinnitati saalungi küljes olevatele 50x50 prussidele, 400mm sammuga. (foto nr.26) Samade kaarte peale kinnitati külg-külje kõrvale 22x100mm laudad. (Foto nr. 27)

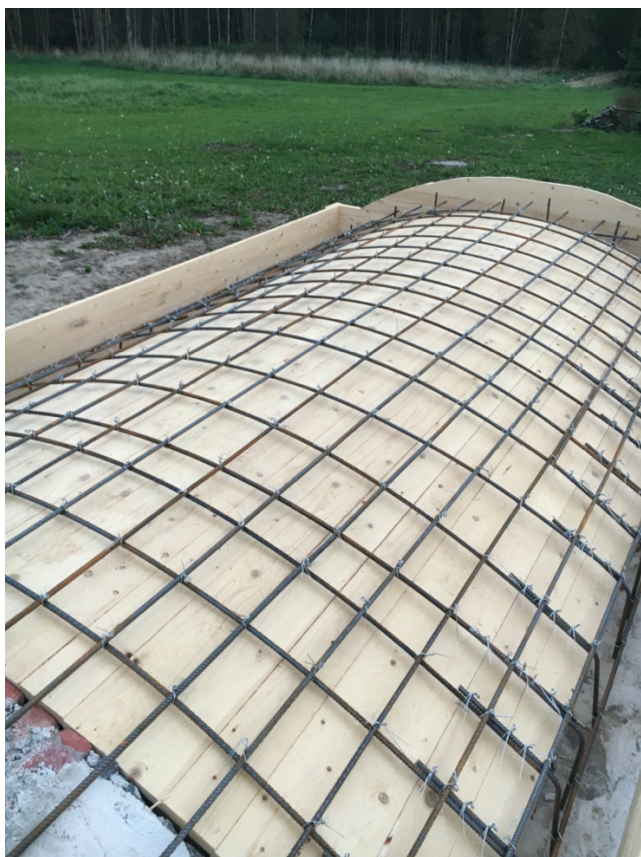
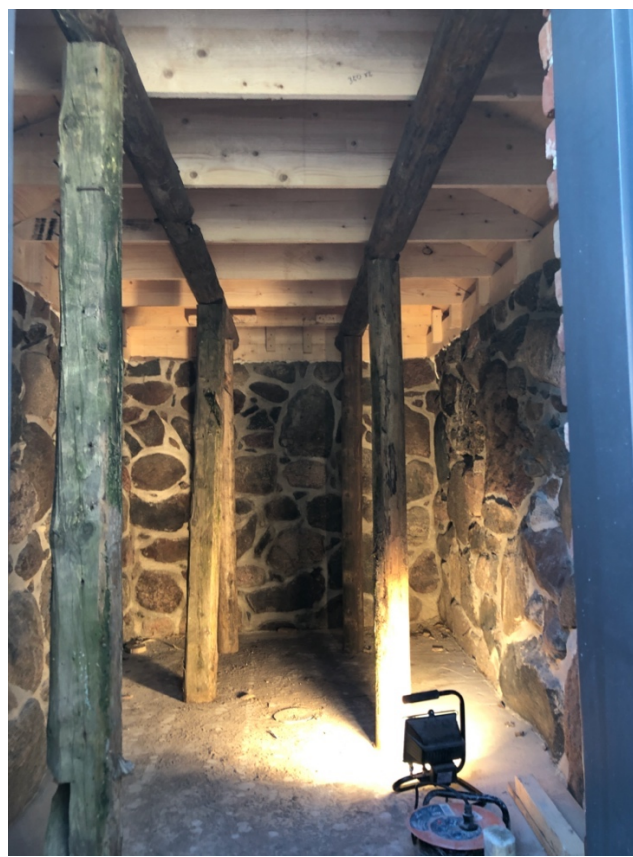
Foto nr.28 (vasakul) Armeeringu 1. kiht ja Foto nr.29 saalungi lisatoed (Allikas: Autori foto)

Saalung oli valmis armeeringu paigaldamiseks. Lae armeeringuks kasutati $\varnothing 10\text{mm}$ armatuurvardaid mis kohapeal omavahel 150/150mm silmaga võrguks kokku seoti. Samast materjalist väänati ka L-wardad mis puuriti keldri piki seinte sisse ca. 15cm. Seina kõrgendustes ja lae ääre osas ca. 50cm on armeering paigaldatud topelt kihina. (foto nr.28). Saalungisse freesiti $\varnothing 125\text{mm}$ auk kuhu paigaldati ventilatsiooni korstnaks $\varnothing 110\text{mm}$ kanalisatsioonitoru. Viimaks paigaldati keldri seinte kõrgendustele ja laele palkidest lisatoed ning praod müüride ja saalungi vahel tihendati polüüretaanvahuga. (foto nr.29)

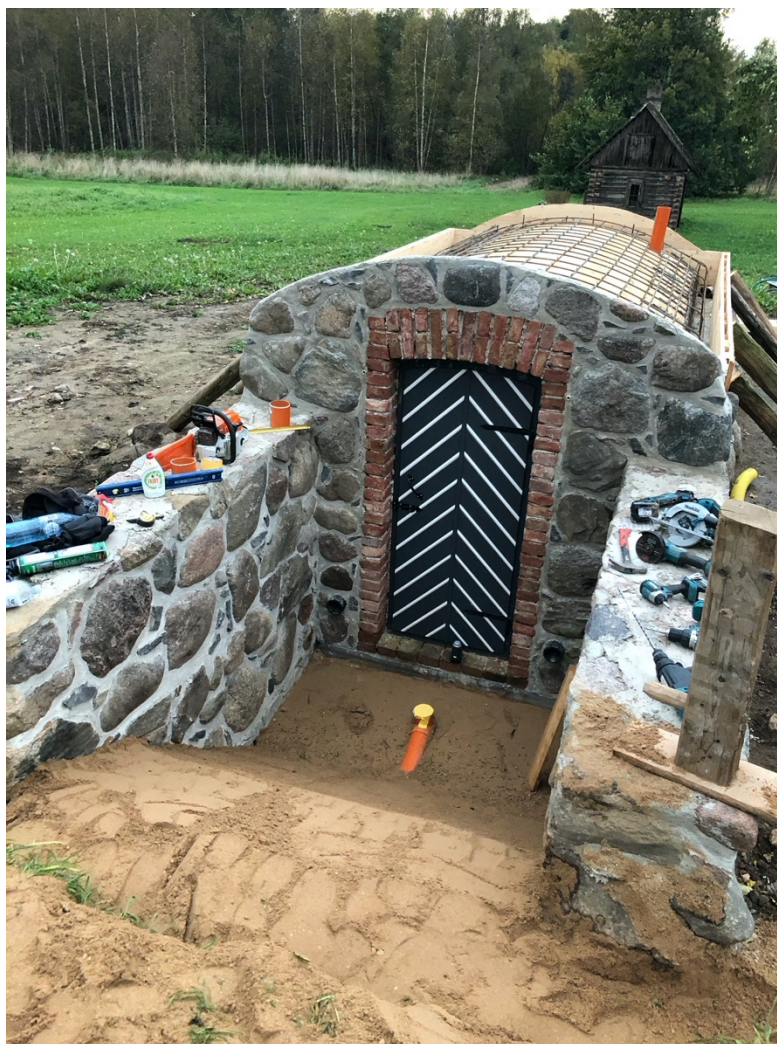
Foto nr.30 trepi aluspinna tihendamine (Allikas: Autori foto)

05.10.20 Trepi ettevalmistustööd ja saalung. Enne trepi saalungi valmistamist täideti aluspind sõelutud liivaga. Aluspind kujundati vastavalt trepi kaldenurgale ca. 10cm alla poole trepiastme madalamast kohast mis omakorda tihendati kihti kihi haaval. Trepi järsu kaldenurga tõttu teostati tihendamine puidust ise valmistatud T-kujulise abivahendiga. Mille abil teostati tihendamine pinnase tampimise teel. (foto nr.30) Trepi saalung valmistati 22x100mm laudmaterjalist. Saalungi ehituse tegi keeruliseks trepil külgnevad maakivist tugimüürid, mille ebatasase pinna külge oli saalungi trepiastmete vertikaalosa kinnitamine keerukas. Lahenduseks pandi saalung tugimüüride peale rippu ja trepiastmete saalung seoti omavahel laudadega nii et iga astmelaud oli järgneva astme külge seotud. Trepi alumise astme vertikaalne osa toestati vastu keldri esiseina. Saalungi põhja paigaldati ehituskile. Trepi armeeringuks kasutati $\varnothing 8\text{mm}$ 150/150 armatuurvõrku ja vardaid.

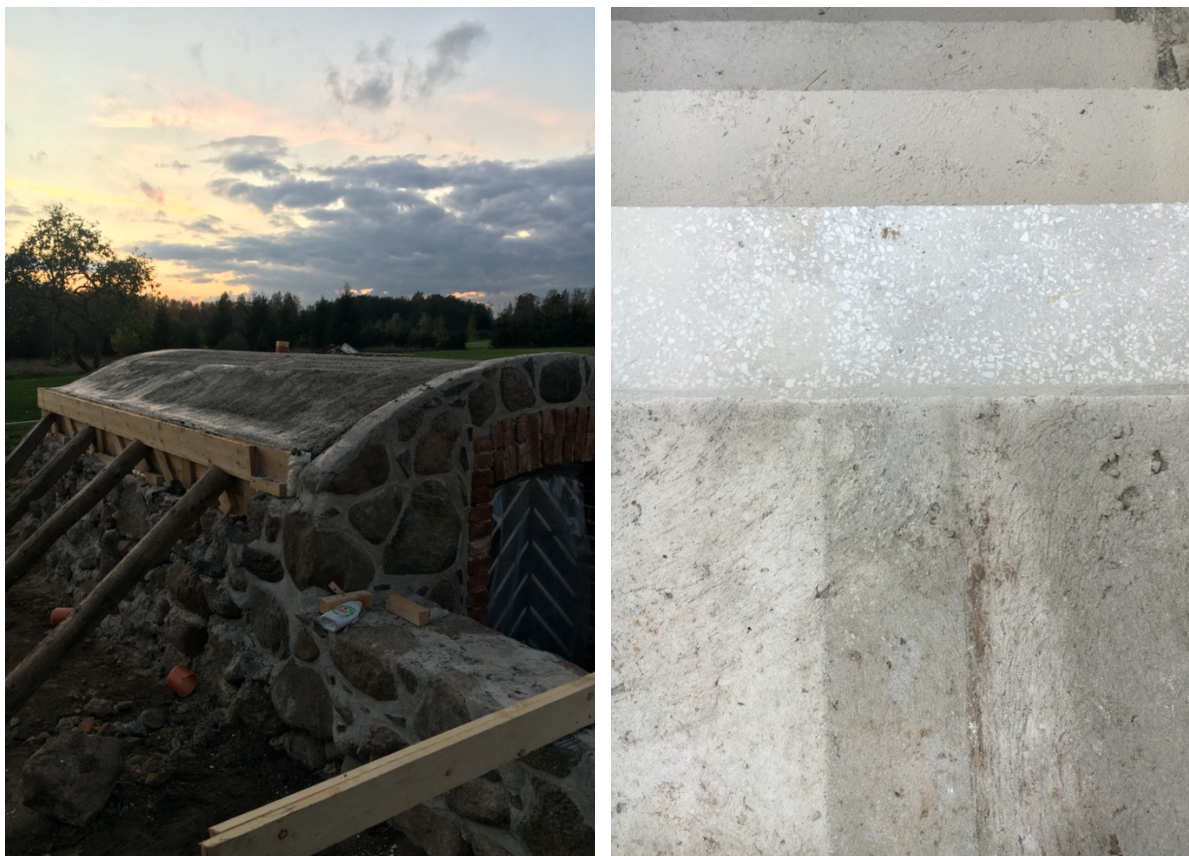
Foto nr. 31 (vasakul) valatud keldri lagi ja foto nr. 33 (paremal) Trepi viimistlus
(Allikas: Autori foto)

idee lihvida minimaalne kiht betooni pinnast, et betooni sees olevad paekillustik tuleks esile. Teostati proovi lihvimine ja visuaaliga jäädi rahule. Seejärel lihviti trepiastmete pealispinnad ning astmete välisnurgad lihviti nii, et tekiks faas mis vähendab ohtu astme välisnurga murenemisele. (foto nr. 33)

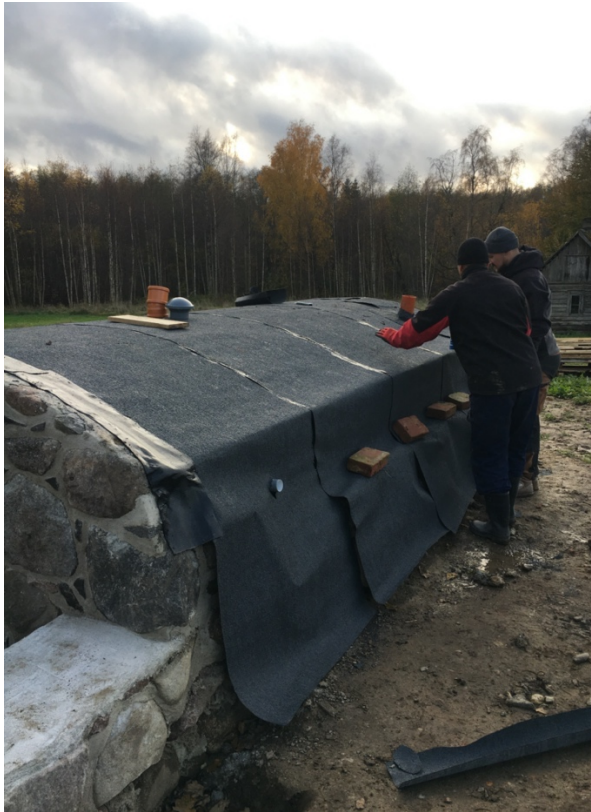
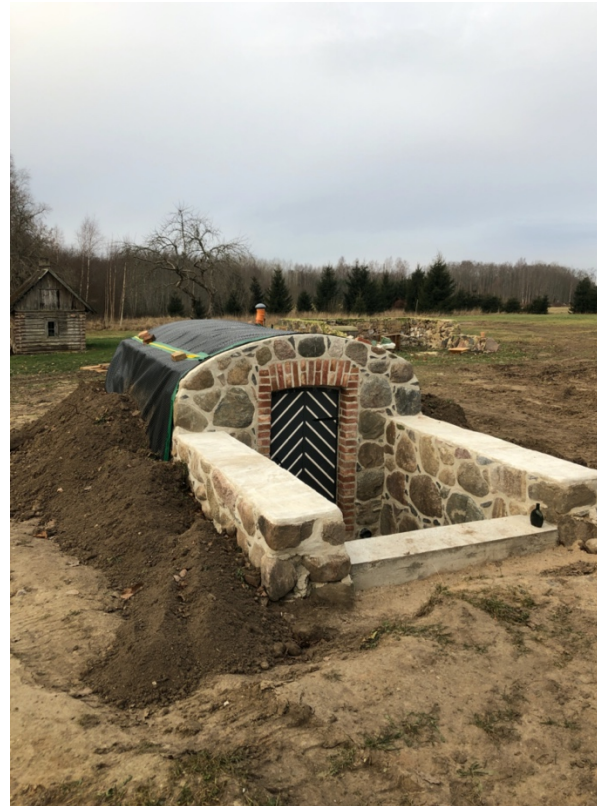
Foto nr.34 (vasakul) ja Foto nr. 35 (paremal) Keldri lae hüdroisoleerimine (Allikas: Autori foto)

17.10.20 Eemaldati keldri lae saalung ja jäeti veel nädalaks kuivama, seejärel algas keldri lae hüdroisoleerimine, esimese kihina paigaldati lae betoon osale bituumen rullmaterjal, mis ulatus ka maakivi osani (foto nr.34) Teise kihina paigaldati ülekattega vundamendi kate delta-NB. See oli ka viimane töö sellel aastal keldri juures. Katte tuule eest kaitsmiseks teibiti ühenduskohad

ja veeti osaliselt kattele ka pinnas raskuseks peale. Sellisena jäi kelder ootama kevadet kui krundil oli planeeritud ka muid pinnase töid. (foto nr.35)

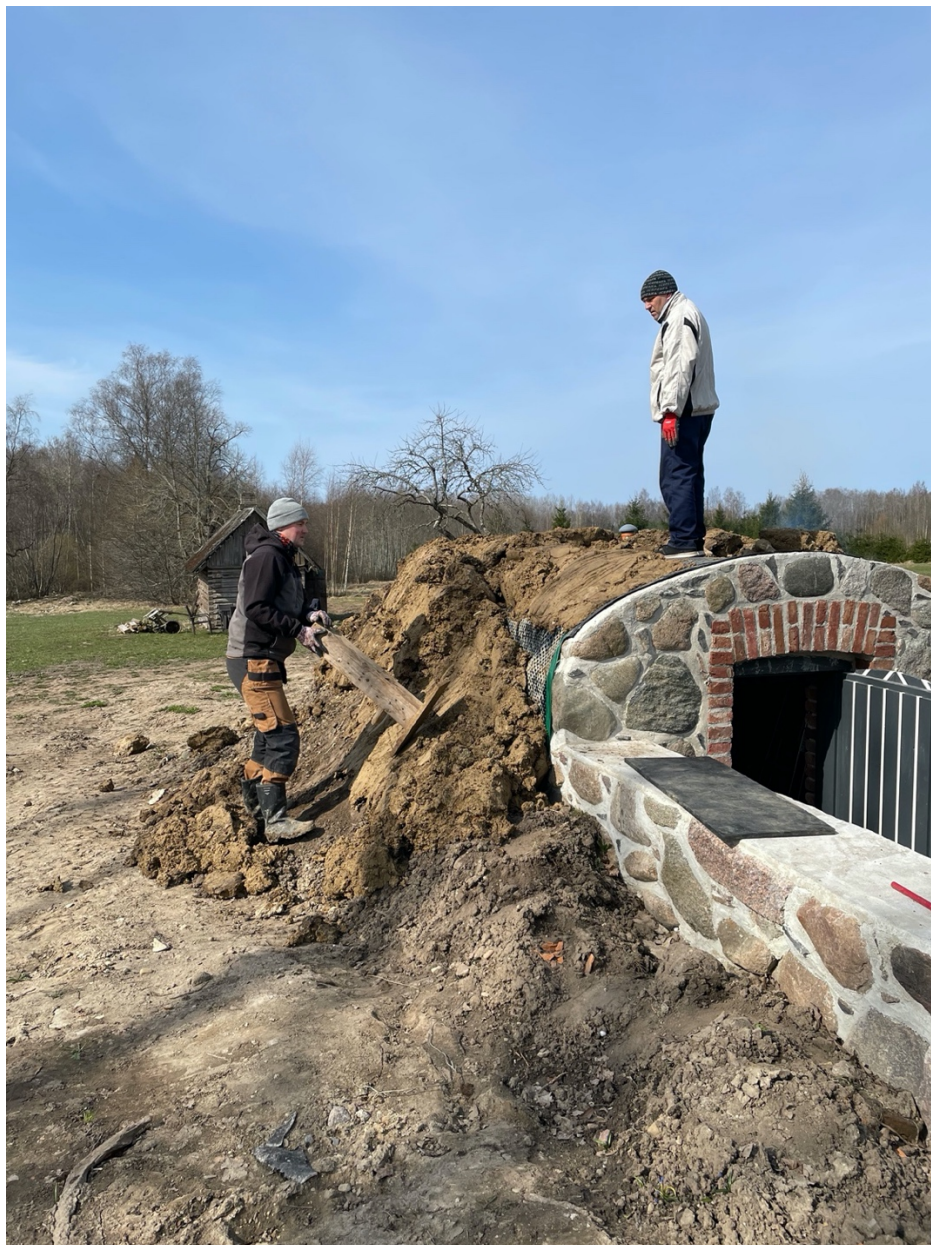
Foto nr.36 Savi pinnase tihendamine (Allikas: Autori foto)

17.04.2021 Lumi sulanud jätkati keldri pinnasega katmisega. Eelnevalt oli alanud ka peahoone juurdeehituse vundamentide kaevetööd millest suures koguses savipinnast tuli. Keldri laele veeti ca.20-25cm savi mida tampides tihendati, mis omakorda isolatsioonina toimib. Keldri külgedele sai pinnast mõningal määral rohkem nii, et pinnase kalle oleks piisavalt lauge, et iseseisvalt kohal püsida saaks. (foto nr. 36) Savi kihi peale veeti mulda, ning külvati muru seemet, et mätas kiiremini peale kasvaks. (foto nr.37)

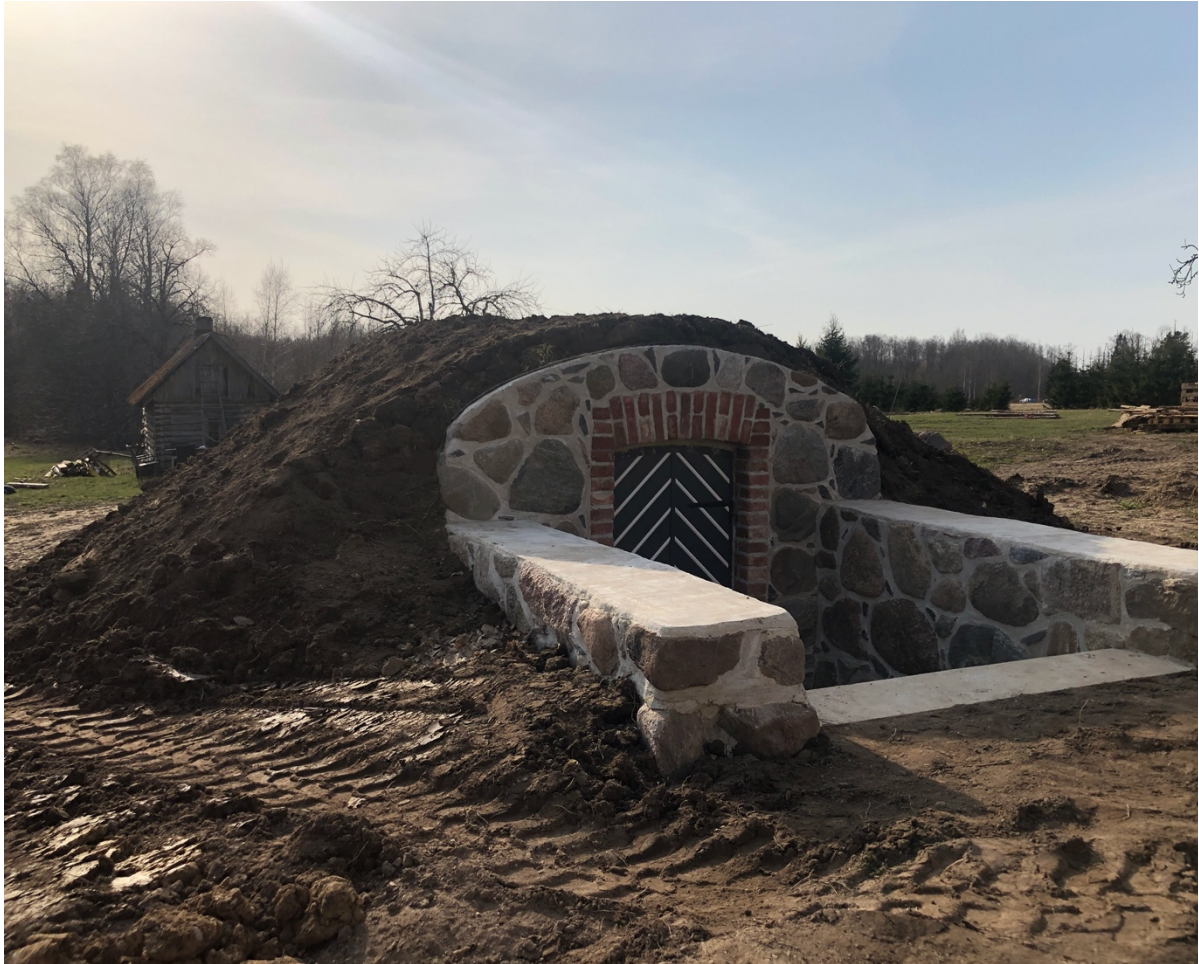
Foto nr.37 Pinnasega kaetud kelder (Allikas: Autori foto)

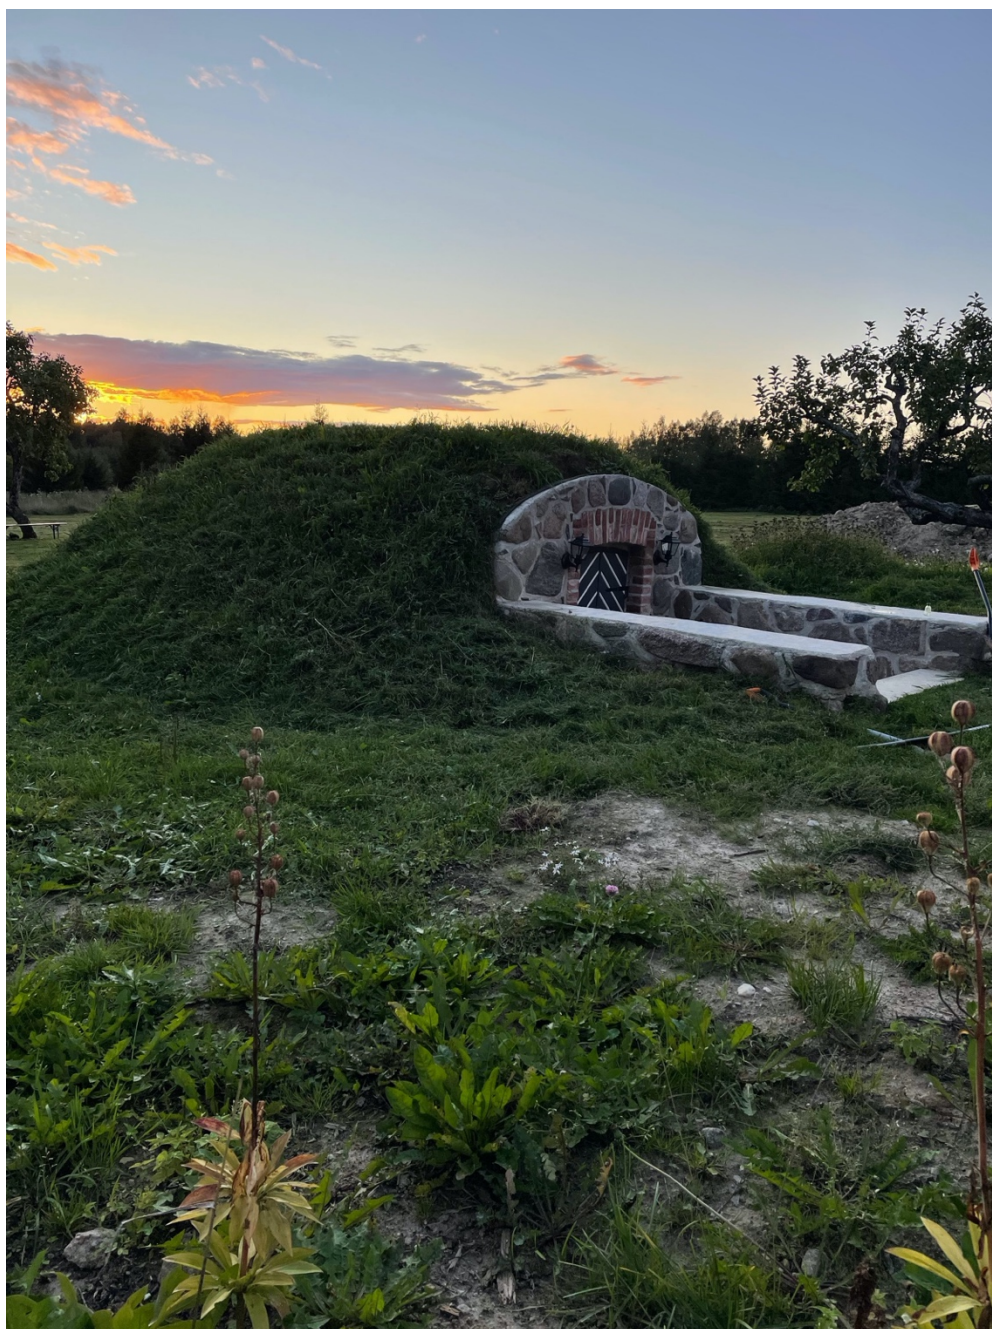
Enne mäta peale kasvamist uhtus vesi keldri esiküljelt lokaalselt savikihi välja. Nendes kohtades ei kasvanud muru. Suvel lisati keldri pealsele mulda, et need kohad katta. Suve lõpuks oli keldrile kasvanud ilus murumätas peale. (foto nr.38) Sellega võis lugeda keldri rekonstrueerimistööd valminuks. Teostada oli veel elektritööd, mis võetakse ette tulevikus.

Foto nr. 38 Vaade keldrile (Allikas: Autori foto)

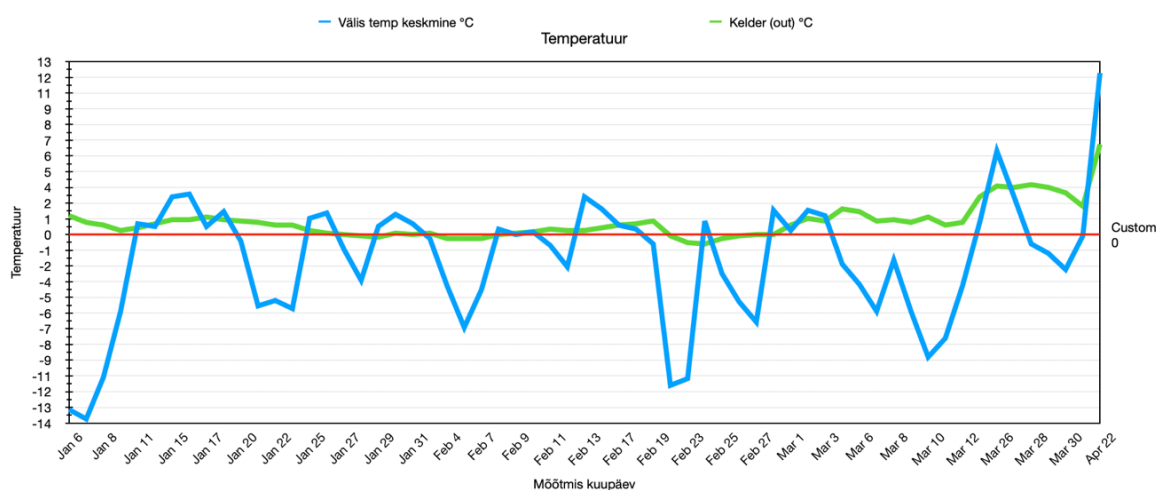
Temperatuuri mõõdistus tulemused Graafik nr.1

Sisekliima soojuslike tegurite mõõdistamine rekonstrueerimise järgselt toimus perioodil 2023 jaanuar – 2023 märts. Mõõtmistega paralleelselt teostati ka keldri visuaalseid vaatlusi. Mõõtmised teostati digitaalse termomeeter/hügromeetriga, temperatuuri fikseeriti termomeetri (OUT) näiduga kuna see andis kontrollmõõtmistel teise termomeetriga samaväärseid näite. (foto nr.39). Termomeeter paiknes ruumis kõrguslikult keskel ca. 1m kõrgusel ja ruumi tagumises otsas. Temperatuuri ja suhtelist õhuniiskuse näitu fikseeriti manuaalselt kord ööpäevas. Päevad mil erinevatel põhjustel andmete fikseerimist ei toimunud ei ole kajastatud. Saadud temperatuuri tulemused sisestati tabelisse millest moodustati graafik, et visualiseerida andmeid (Graafik nr.1). Graafikus on välja toodud roheline väärtusena keldrist mõõdistatud sisetemperatuur (OUT) ja sinisega ööpäeva välistemperatuuri keskmine. Ööpäeva keskmise temperatuuri andmed on võetud www.ilmateenistus.ee vaatlusandmetest. Graafiku keskosas märgitud punane joon tähistab 0-kraadi. Ööpäeva keskmised temperatuurid antud perioodil jäid +6,2 kraadi ja -13,7 kraadi vahele ja keldri sisetemperatuur vahemiku +3,7 ja -0,7 kraadi. Kriitilisemad perioodid kui keldri temperatuur langes alla 0 kraadi fikseeriti kolmel korral (28.jan-29.jan), (4.vebr- 7.vebr) ja (22.vebr- 26.vebr). Pikim periood kestis 4 päeva. Lisaks hoiustati keldris samal perioodil ka kartulit ja erinevaid hoidiseid moosid, mahlad jms. Mida on peale mõõdistus perioodi on tarbitud ja millel ei ole riknemise märke.

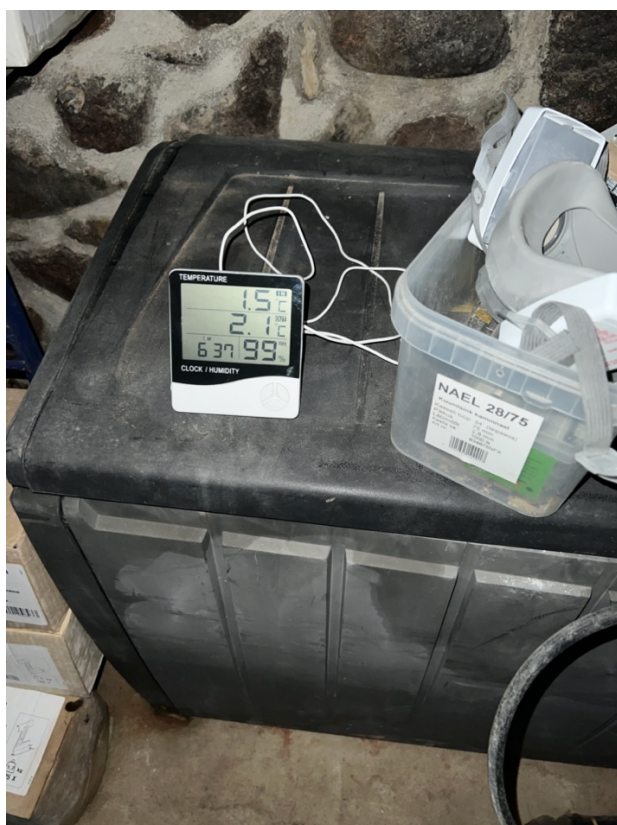
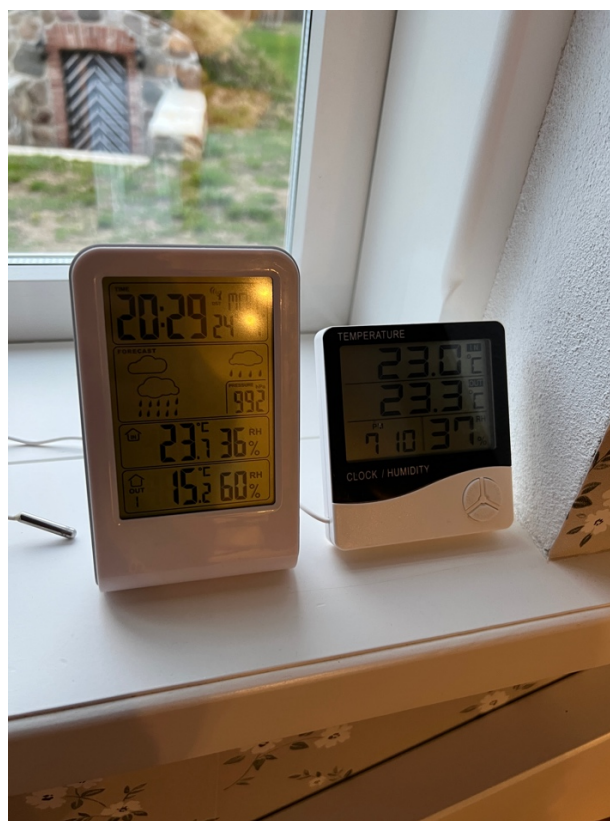
Keldri suhtelist niiskus mõõdeti sama vahendiga millega ka temperatuuri jälgimist teostati. Suhtelise õhuniiskuse mõõtmisel fikseeriti esimesel neljal mõõtmis päeval tulemused mis jäid 90-97% vahele. Järgnevatel päevadel kuni mõõtmisperioodi lõpuni oli suhteline õhuniiskus 99%. Antud tulemus tekitas autoris kahtlusi, kas mõõtmistulemused on õiged ja kas mõõtevahendit saab usaldada. Mõõtmisperioodil ei soovitud mõõtmisvahendit keldrist eemaldada, seega teostati kontroll mõõtmine peale mõõtmis perioodi. Mille käigus mõõtmisvahend kõrvutati teises keskkonnas paariks päevaks teise termomeeter/hügrimeetriga. (foto nr.40). Sama kontrolli mis teostati ka enne mõõdistus perioodi. Kontrollmõõtmise tulemused olid mõlemal kontrollil sarnased, ehkki näidud erinesid vähesel määral mil temperatuuri erinevus oli kuni 1 kraad ja suhteline õhuniiskus erines kuni 5% . Töö autor ei pidanud näitude erinevusi liialt suureks seega tegi autor järelduse, et saadud andmeid võib usaldada.

Foto nr. 39 vasakul keldri mõõtmised ja Foto nr. 40 Mõõtevahendi kontroll (Allikas: Autori fotod)

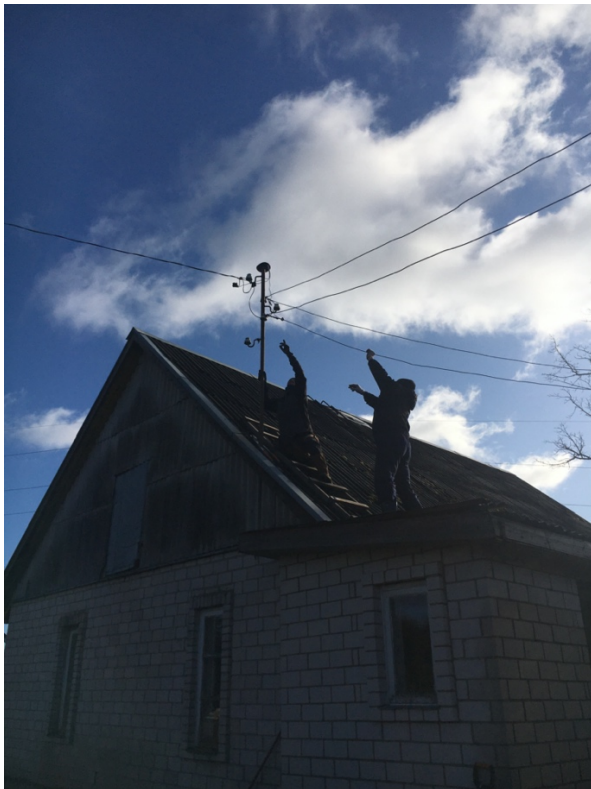
Foto nr.2 Elektriühenduse eemaldamine (Allikas: Autori foto)

Lõputöö praktiline osa sai alguse 2020.a 24. veebruaril, mil esimeseks tööetapiks oli keldri pealisehituse eemaldamine. Keldrile oli õhuliini pidi veetud elekter, mis sai enne tööde algust peahoonest lahti ühendatud (foto nr.2). Seejärel alustati eterniitkatte eemaldamisega, mis algul ladustati krundil ja hiljem utiliseeriti Viljandi valla toel, tasuta ohtlike jäätmete kogumise

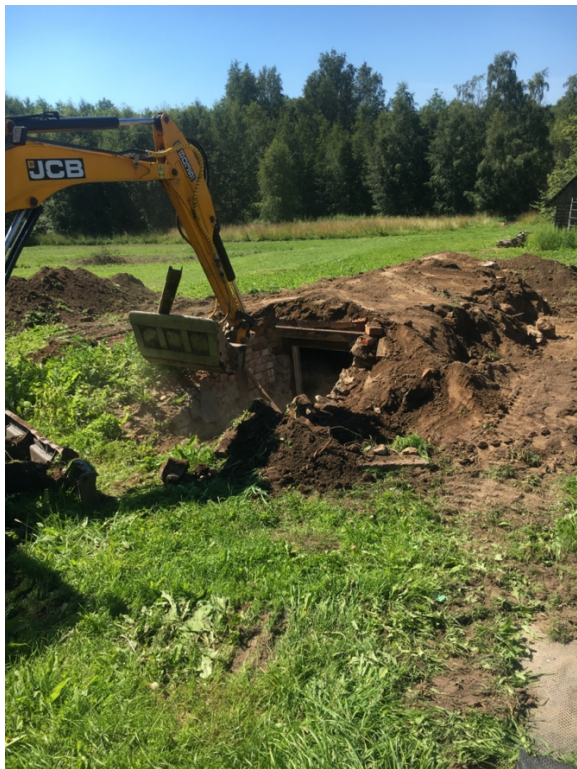
Foto nr.4 Müüritiste väljakaeve (Allikas: Autori foto)

18.07.2020 Keldri ehitustööd jätkusid sissekäigu maa-aluse osa lammutamise ja keldri lae ning müüritiste välja puhastamisega kohast kus veebruaris tööd poolikuks jäid. (foto nr.4) See oli ühtlasi ka pererahva suvise puhkuse algus. Nii Gertrudil kui ka Juhanil oli võetud töölt puhkus kaheks nädalaks. Puhkuse eesmärgiks oli keldri konstruktiivsed osad: lagi, põrandad ja sissekäik valmis saada. Antud eesmärk oli küll juba algusest peale optimistlik, kuid pärast keldri lõpliku valmimist olid mõlemad arvamusel, et see oli liiga optimistlik plaan. Keldri lae ja müüride puhastamisel kasutati suurema koguse pinnase kihi eemaldamiseks ekskavaatorit ja kivikonstruktsioonidele lähemale jõudes teostati puhastamis tööd labidatega, et vältida ekskavaatoriga säilitatavate müüride ja lae kahjustamist. Kui konstruktsioonid olid suuresti välja puhastatud, kasutati rohket voolavat vett, et viimasest mullast müür puhtaks saada. Esimese päeva lõpuks oli keldri sissekäik koos keldri esiseinaga eemaldatud, uue sissekäigu maht väljakaevatud ja keldri betoonlagi koos külgmiste maapealsete müüridega väljapuhastatud. (foto nr.5). 19.07.2020 sai alustatud keldri vana betoonpõranda eemaldamist. Kuna betoonpõrandal puudus armeering oli tegu võrdlemiselt lihtsa tööga. Keldriruumist sai suuremad betoontükid välja visatud keldri ette ja sealt need ekskavaatoriga välja tõstetud ja tööalast eemale ladustatud.

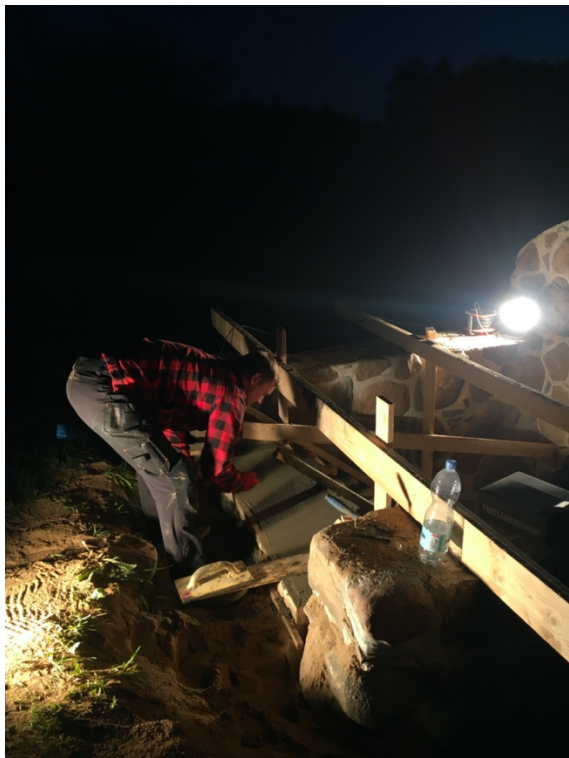
Foto nr.32 Trepi viimistlemine (Allikas: Autori foto)

06.10.20 Keldri lae ja trepi valutööde ajaks oli valminud ka talule uus ligipääsu kruusatee. Tänu millele oli võimalik betooniautol juba hoonetele ligi pääseda ja valutööd teostada, sõlmes valmistatud betooniga. Kelder asub nimetatud teest piisavalt kaugel, et betoon võeti vastu valades selle esmalt frontaallaaduri kulpi ja laaduriga veeti betoon keldrini. Laaduri kulbist sai labidatega betoon saalungisse juhitud. Tellitud betooni mark oli c30/37. Valutöödel olid abiks keldriomanike sõbrad Markus ja Hardi. Keldri laepind rihiti puidust prussiga saalungi äärtega tasaseks ja pinda rohkem ei töödeldud. (foto nr.31) Trepi pind pidi algselt jääma hõõrutatud betoon. Seega oodati kunas betooni esimene tahenemine toimub, et seejärel pinda plastik hõõrutiga viimistleda. (foto nr.32) Trepi saalung eemaldati nelja päeva möödudes. Saalungi eemaldamise järgselt ei olnud omanikud trepi tervikliku viimistlus kvaliteediga rahul ja sündis
