TARTU ÜLIKOOLI VILJANDI KULTUURIAKADEEMIA

Laane-Suki talu veranda taastamine

Loov-praktiline lõputöö

Viljandi 2017

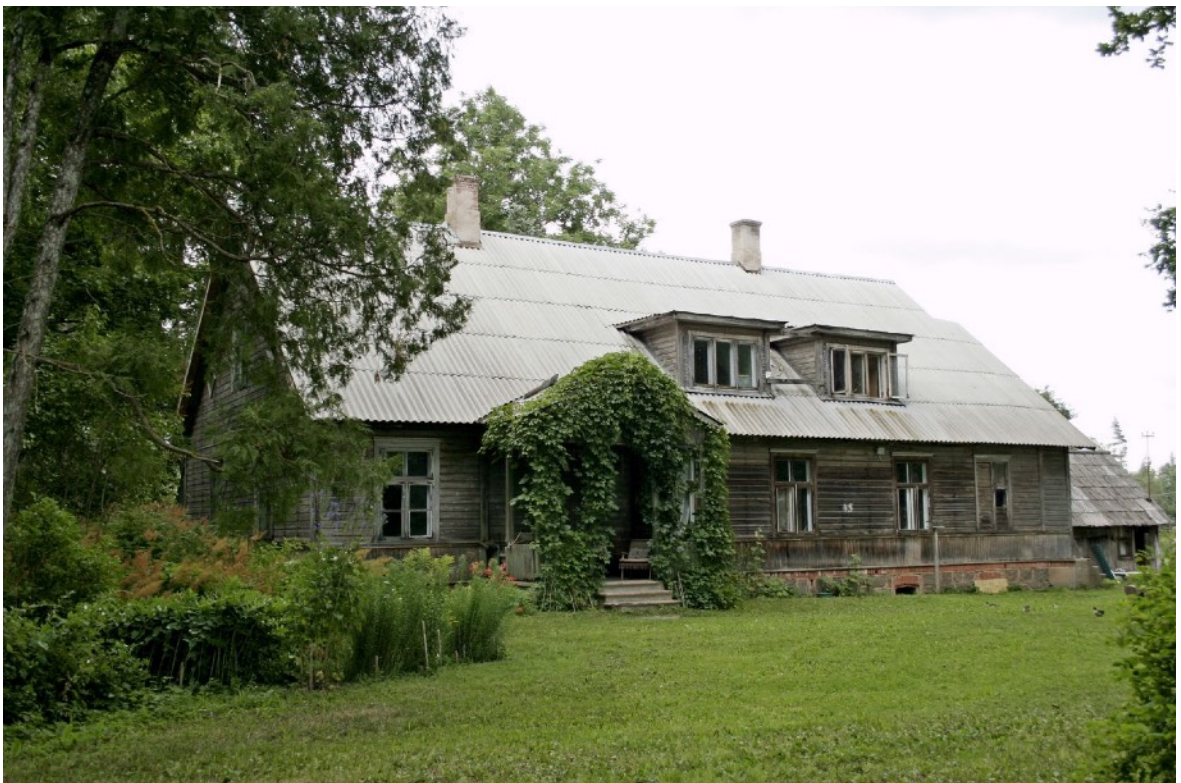
Foto 1 - Laane-Suki talu elumaja aastal 2006 (*Allikas: Eesti Vabaõhumuuseumi fotokogu, EVM F 472:127*)

Intervjueerides omanikku sain teada, et renoveeritav veranda ehitati hoonele juurde aastal 1915. Samuti on omaniku valduses olevatel perefotodel (Foto 1) näha peahoone vihmaveerenne, mis nõukogude ajal eemaldati ja on paljude kahjustuste põhjuseks. (VM Uiibo 2016: Soosaar)

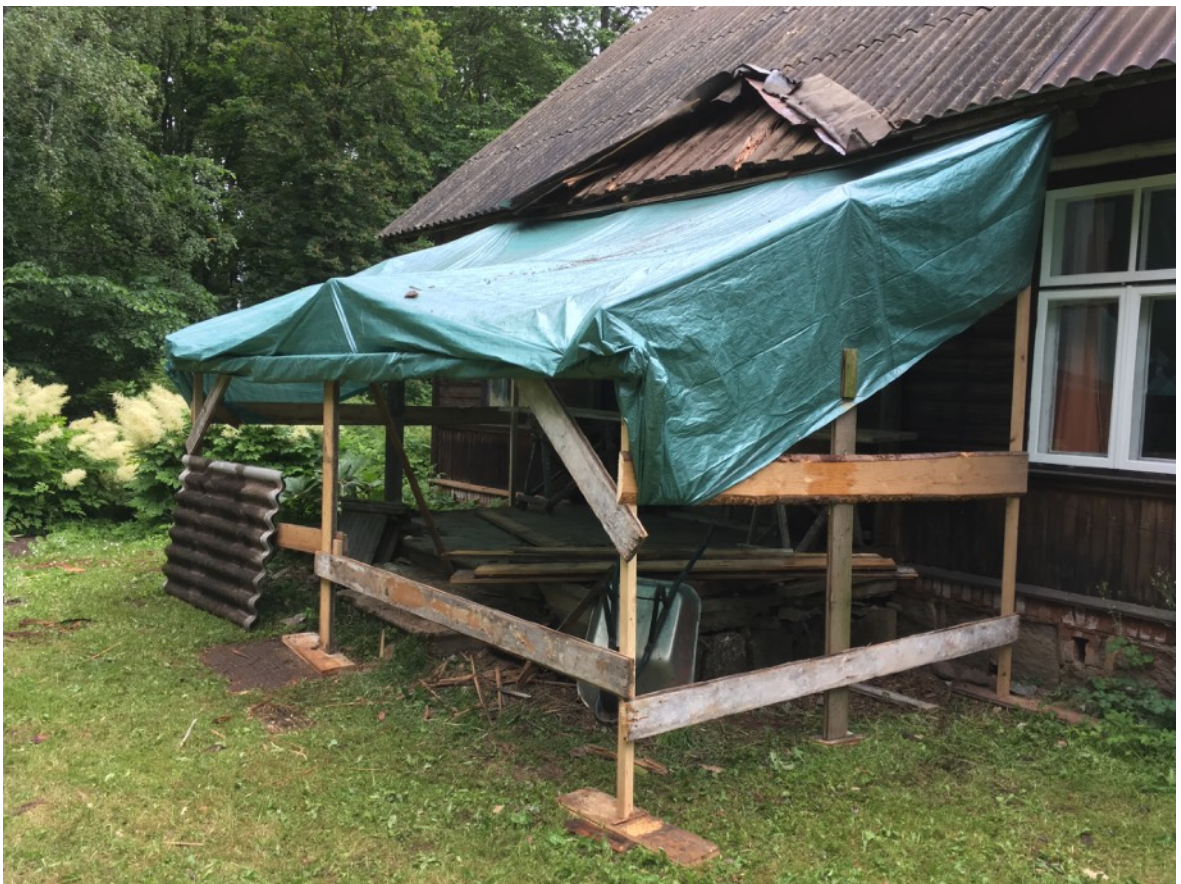
Foto 7. Veranda ajutise katusega (*Allikas: Autori erakogu*)

Heiki Mürk pööras tähelepanu lammutustööde käigus ilmastikuolude kätte jäävate konstruktsioonide kaitsmisele koormakattega (VM Uibo 2016: Mürk). Konstruktsioonide vihma eest kaitsmiseks ehitati enne puitsõrestiku lammutamist ajutise varikatuse raam valmis. Seejärel lammutasime puitkonstruktsiooni ning saime kohe tõmmata varikatusele koormakatte peale.

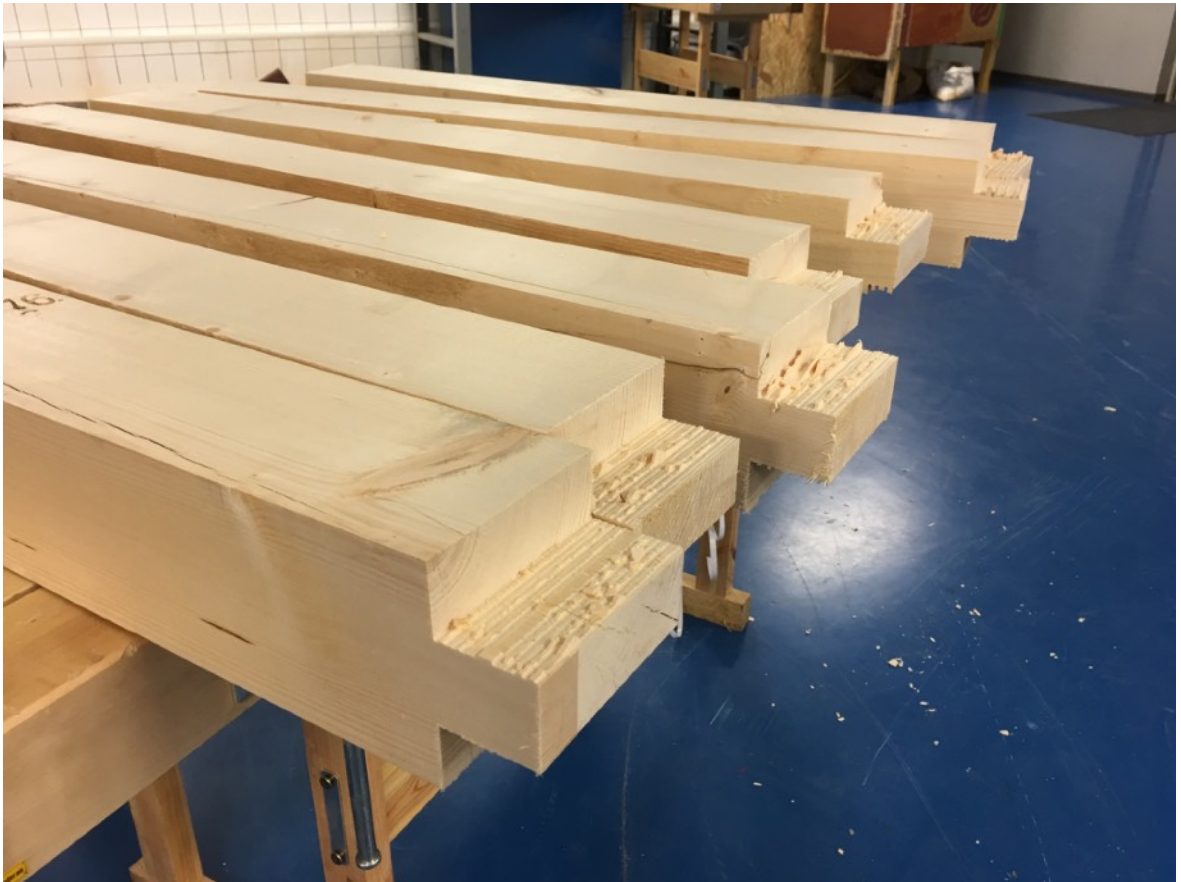
Foto 10. Formaatsaega lõigatud keeltapid (*ibid.*)

Originaalpostid olid 115x115mm läbilõikega ja varutud materjal oli 150x150mm läbilõikega, mistõttu tuli materjal täisnurkseks ja mõõtu hõõveldada. Üllatavalt kiirelt käis tappliidete välja lõikamine ketassae ja tapifreesiga (foto 10), tappliite viimistlemine sai tehtud peitliga. Postidel olevad dekoratiivsed faasid lõigati ülafreesiga.

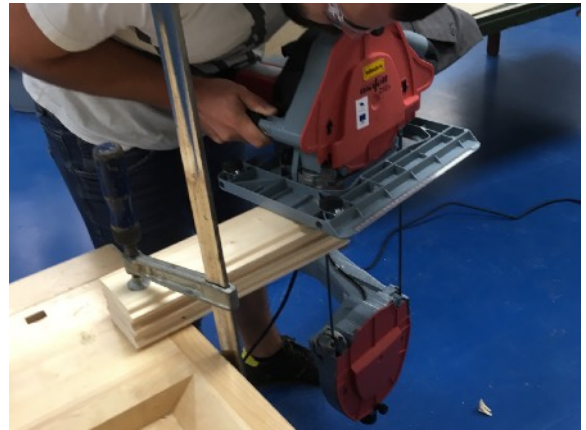
Foto 12. Juhendaja Tarmo Tammekivi demonstreerimas portatiivset lintsaagi (*ibid.*)

Katusetöödeks vajaminevat plekkseppa ei olnudki ehitushooaja tõttu võtta, mistõttu teostas autor roovituse paigalduse koos abilisega. Eelnevalt oli eemaldatud peahoone kahjustunud roovitus ning asendatud uue laudisega (foto 11). Ehisplatsi valmistamisel kasutas autor tikksaagi kontuurlõiketeraga, millega oli võimalik muudata lõike suunda hõlpsamalt. Voodrilauad olid tellitud kohaliku laudsepa Valeri Velbaumi käest. Ülemiste voodrilaudade kumeruste lõikamisel kasutas autor portatiivset lintsaagi, millega oli võimalik lõigata kolme lauda korraga (foto 12).
