TARTU ÜLIKOOL  
Füüsika-keemiateaduskond  
Füüsikalise keemia instituut

# **ROMUSÕIDUKITE KÄITLEMINE EESTIS**

Magistritöö keskkonnatehnoloogia erialal

TARTU 2005

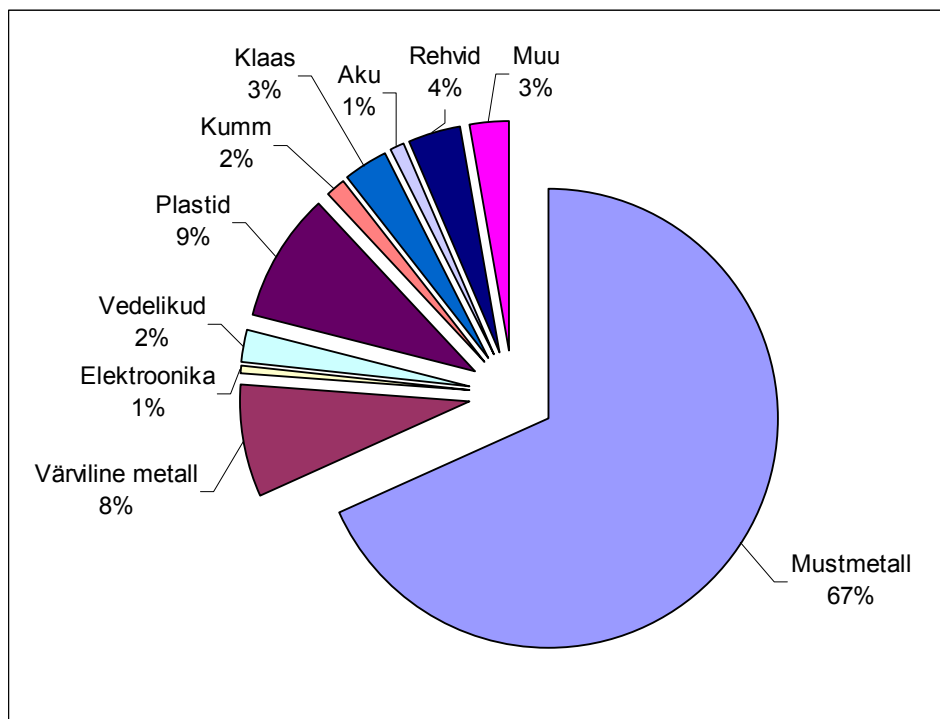
<b>Materjal</b>	<b>Keskmine mass (kg)</b>	<b>Massi%</b>
Mustmetall	780	68,3
Värviline metall	89	7,8
Elektroonika	8	0,7
Vedelikud	24	2,1
Plastid	104	9,1
Kumm	18	1,6
Klaas	33	2,9
Aku	13	1,1
Rehvid	40	3,5
Muu	33	2,9
<b>KOKKU</b>	<b>1142</b>	<b>100,0</b>

**Joonis 3.** Keskmise sõiduauto koostis (massi%) [15]

Keskmine sõiduauto koosneb ligikaudu 15 000 osast, mis on peamiselt valmistatud erinevatest metallidest või plastidest [16].

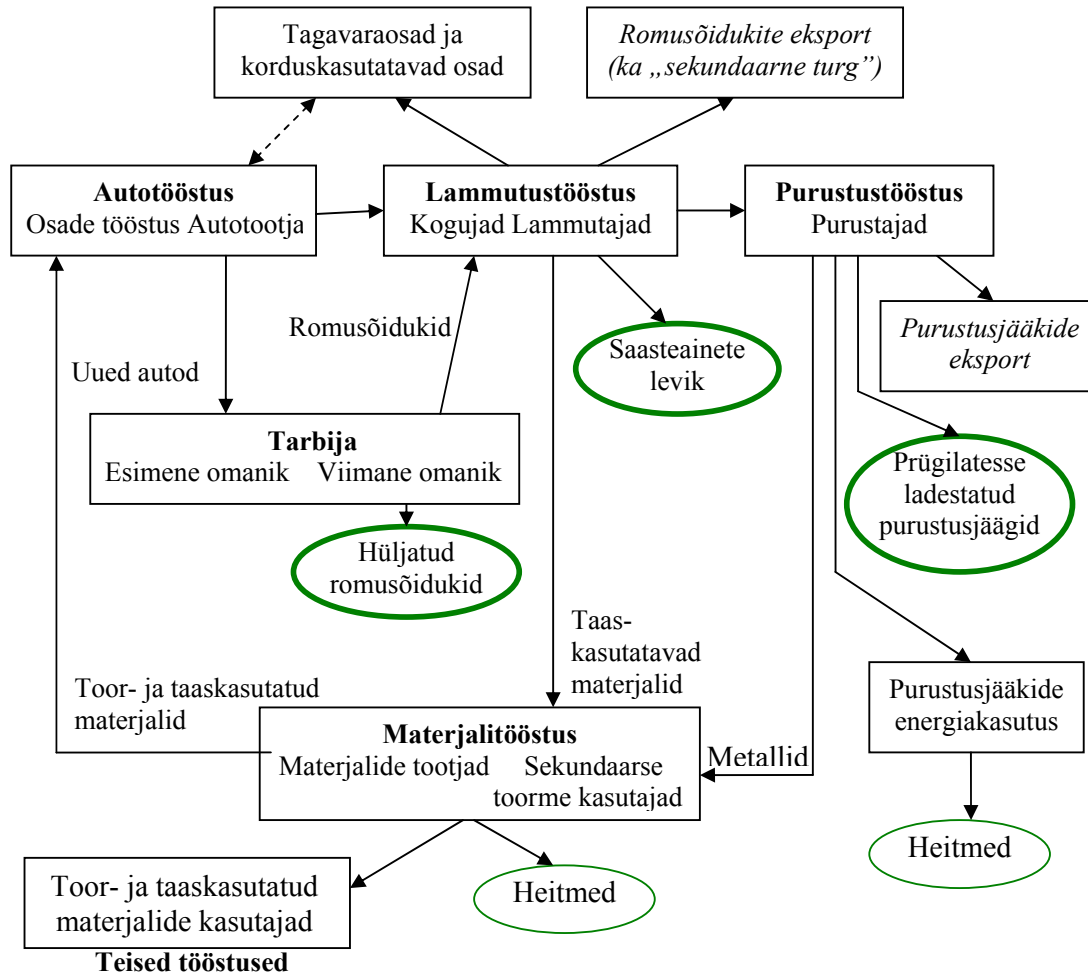
Joonis 4. Romusõidukite käitlussüsteem ja keskkonda mõjutavad tegurid [13]

Kogu oma eluea jooksul mõjutab sõiduk suuremal või vähemal määral keskkonda. Kõige rohkem mõjutavad keskkonda hüljatud, omanikuta autod, samuti ka lammutajate poolt ebakorrektselt lammutatud romusõidukid ja purustusjäädid (vt Joonis 4) [12, 13].

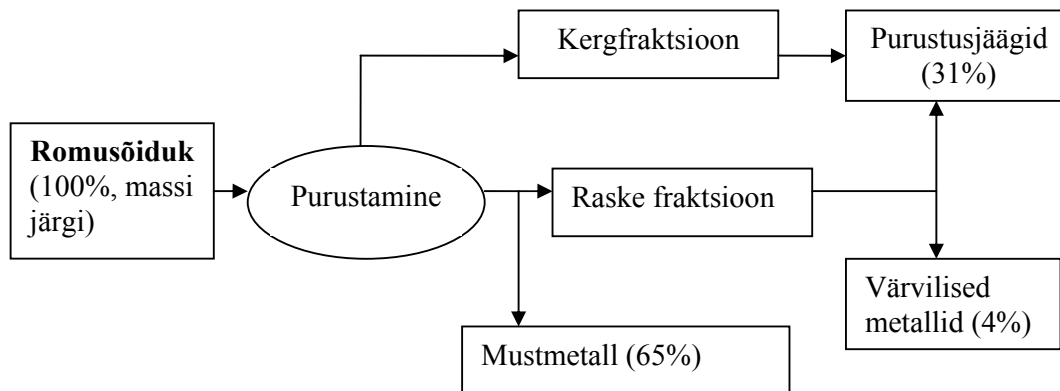
Purustusjääd (inglise keeles. *Automobile Shedding Residue – ASR*) on romusõiduki purustamise ja metalli separeerimise tulemusena tekkinud jääd [12]. Jääd hõlmavad endas nii purustamise käigus õhku paisatavat kergfraktsiooni kui musta- ja värvilise metalli separeerimisest järele jäävat rasket fraktsiooni (vt joonis 5). Purustamisele mineva romusõiduki massist tekib keskmiselt 31% purustusjääke [12].

**Joonis 5.** Romusõiduki purustamisel tekkivate materjalide vood ja jäägid [12]

Arvestades, et purustamise etappi siseneb 70-80% romusõiduki algsest massist [12, 31], siis moodustab purustusjääkide mass 25% romusõiduki massist [12].

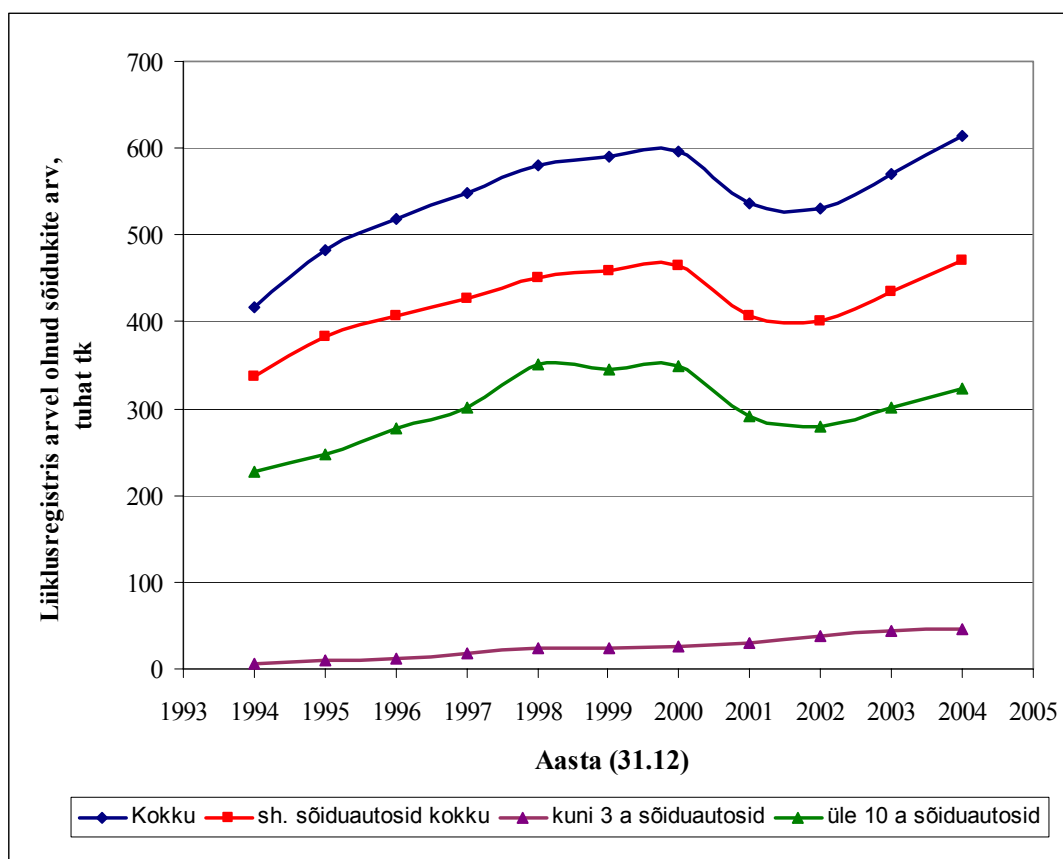
**Joonis 6** Mootorsõidukite ja haagiste arv 1994-2004. aastal liiklusregistri andmetel [32]

Joonisel 6 on toodud 1994-2004.aastal liiklusregistris arvel olnud mootorsõidukite ja haagiste arv ning sõiduautode koguarv, sealhulgas kuni 3 aasta vanuste ja üle 10 aasta vanuste sõiduautode arv. Mootorsõidukite, sealhulgas ka sõiduautode, arvu vähenemine 2001. ja 2002. aastal oli tingitud Liiklusseaduse § 76-st, mille kohaselt Eestis enne 1993. aasta 1. novembrit väljastatud mootorsõidukite ja nende haagiste tehnilised passid, tehnilised talongid ja registreerimistunnistused muutusid kehtetuks 2001. aasta 30. juunil [33]. Kui 2002. aasta 1 jaanuariks ei olnud nimetatud dokumendid uuendatud, kustutati mootorsõiduk ja selle haagis liiklusregistrist [33].
