OBJEKTI AADRESS: MÄE-HINNI, HULAKU KÜLA, HAANJA VALD, VÕRUMAA  
OBJEKT: ELAMU  
TELLIJA: KERSTI PIHUS  
STAADIUM: ARHITEKTUURNE EELPROJEKT

## MÄE-HINNI TALU ERAMU RENOVEERIMISPROJEKT

KOOSTAJA: VIILJAR PIHUS  
JUHENDAJAD: MART KESKKÜLA; PRIIT-KALEV PARTS

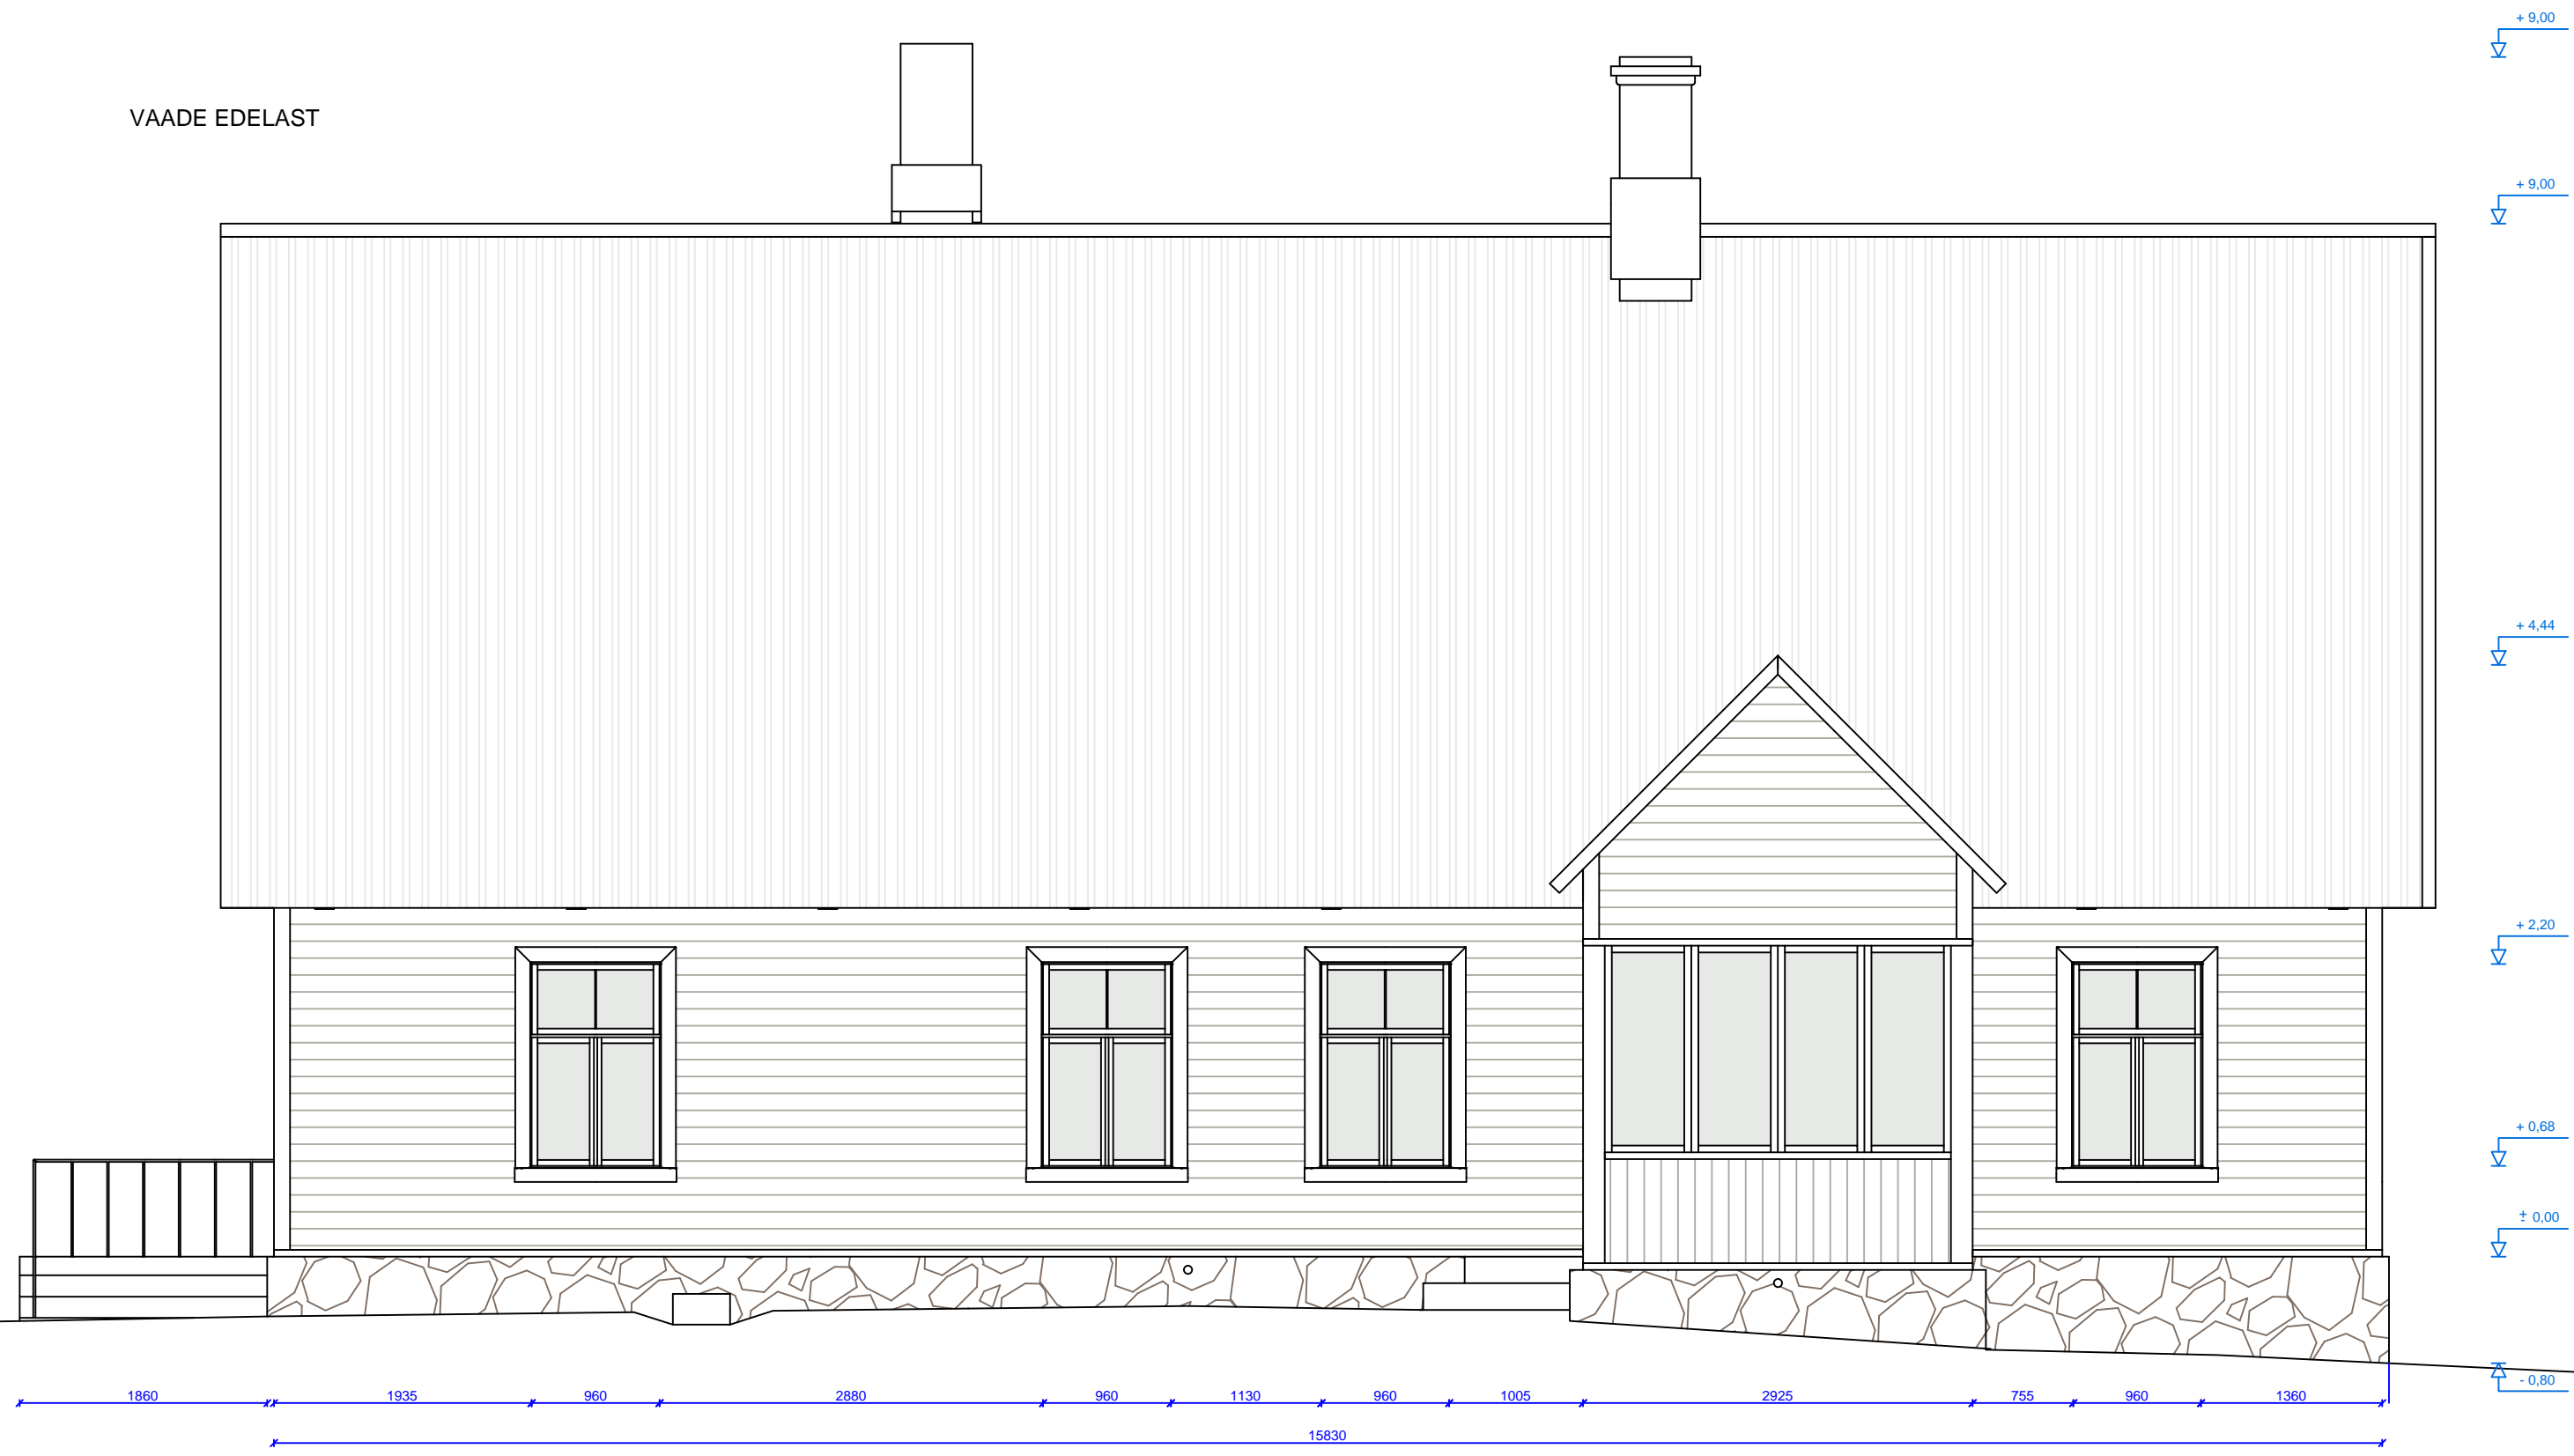
VAADE EDELAST

+9,00  
+9,00  
+4,44  
+2,20  
+0,68  
± 0,00  
-0,80

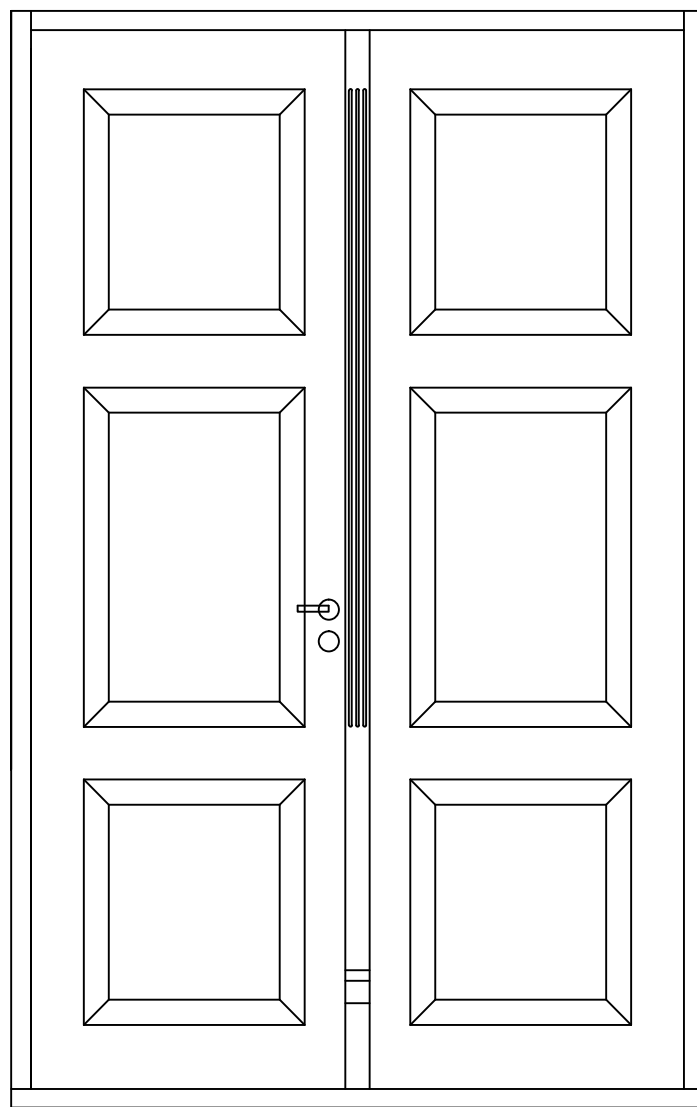
<b>TARTU ÜLIKOOL</b> viljandi kultuuriakadeemia	Töö nimetus: MÄE-HINNI TALU RENOVEERIMISPROJEKT	M 1:15
	Joonise nimetus: VU1 PEAUKS	
	Õppeaine: LÕPUTÖÖ	LEHT 17
	Juhendaja: MART KESKKÜLA, PRIIT-KALEV PARTS	LEHTI 24
RAHVUSLIKU KÄSITÖÖ OSAKOND	Üliõpilane: VILJAR PIHUS	12.05.2015
RAHVUSLIK EHITUS IV

MÄRKUSED:  
 VU1 PEAUKS, uste arv 1  
 materjal: puit  
 avanemine: kahepoolne
