**ERGEBNISSE DER AUSGRABUNGEN  
IN DER KLOSTERRUINE ZU PIRITA  
IM SOMMER 1936**

Sonderabdruck  
aus „Sitzungsberichte der Gelehrten Estnischen Gesellschaft“ 1936

Tartu 1937

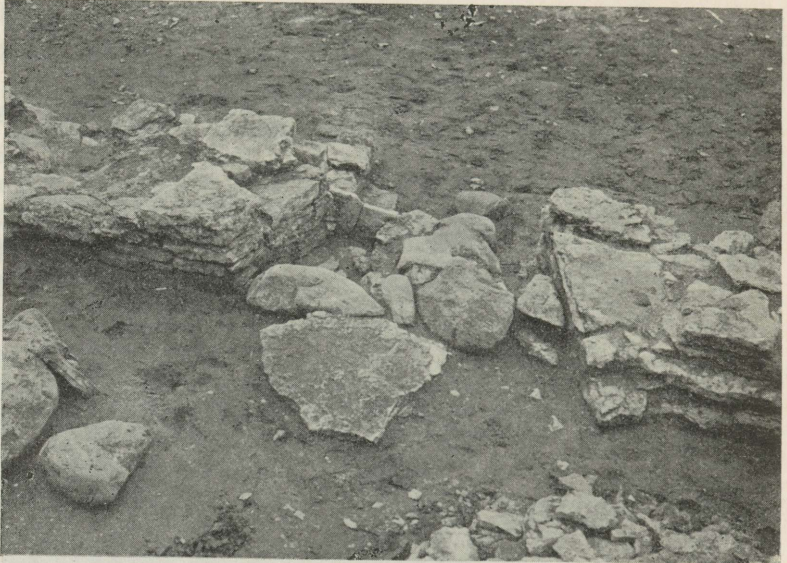
Abb. 3. 1936 freigelegte Türöffnung von Westen aus gesehen.  
Photo K. A k e l.

An der Stelle, wo die beschriebene Mauer anfängt sich zu verbreitern, nimmt eine nach Norden gerichtete Mauer ihren Anfang, die sich als späteres Bauwerk an jene anlehnt. In der Bautechnik unterscheidet sich diese über einen Meter breite Mauer von der vorherigen und ähnelt mehr der im Sommer 1935 freigelegten Ostmauer des Kellers. Charakteristisch ist hier der vorspringende Sockel aus grossen Feldsteinen, der in der Bautechnik an die Aussenmauer des Klosters zu Kärkna und die Stadtmauern des Feldsteingebiets Südostlands (Tartu, Viljandi) erinnert. An der Stelle der Osttür der früher blossgelegten Kellerräume hat auch die nun freigelegte Mauer eine Türöffnung (Abb. 3). Diese war bis zur Grundmauer verfallen, auch waren

keine Spuren der seinerzeitigen Steinrahmen mehr zu finden. Die an der Aussenseite der Mauer befindlichen Vorsprünge sind Teile des seinerzeit die äussere Türöffnung einfassenden Mauergürtels, welcher im Süden der sich nach aussen öffnenden Tür Raum machte. Die Türschwelle ist später erhöht worden, indem dort eine besondere Öffnung für den Wasserabfluss eingemauert wurde. Aus derselben Zeit stammt wahrscheinlich auch der innere Schwellenstein, dessen geringe Abnutzung gegenüber den anderen Schwellensteinen bestätigt, dass er gleichzeitig wie die spätere Türschwelle angelegt worden ist. Östlich der Türöffnung war, wie nach wenigen noch erhaltenen Steinen angenommen werden kann, der Boden mit Kalkstein gepflastert. Im nördlichen Teil der in jüngster Zeit stark zerstörten Mauer ist eine Öffnung für das Regenwasser teilweise erhalten, die wegen der auf der entgegengesetzten Seite befindlichen, dicht am Erdboden liegenden Kellerfenster besonders wichtig gewesen ist. Nördlich dieser Regenwasseröffnung ist die

Mauer im Umfang von 1,80 Meter vollständig zerstört; ihre Fundierung ganz nahe der Erdoberfläche kann hier leicht festgestellt werden. Einen weiteren Beweis dafür liefern die unteren Steinschichten des erhaltenen Mauerwerks, die den kleinsten Höhenveränderungen des Bodens folgen<sup>1</sup>. Im allgemeinen ist die Mauer im Nordteil unregelmässiger gebaut als im Südteil, besonders auf der Innenseite. Aber auch die Aussenseite zeigt unkonstruktive Abweichungen: während beim Südteil auf dem vorspringenden Feldsteinsockel eine schmalere Kalksteinmauer gebaut worden ist, überragt diese im Nordteil stellenweise den Sockel um 10 cm. An der Nordgrenze der Ausgrabungen weist die Mauer einen vorspringenden Teil auf, der aber auf dem Privatgelände nicht weiter verfolgt werden konnte. Wahrscheinlich hat man es hier mit einem Stützpfeiler zu tun, den die auf abschüssigem Boden erbaute, nicht stark fundierte Mauer notwendig brauchte.
