TARTU ÜLIKOOLI VILJANDI KULTUURIAKADEEMIA

**NAHKA TALU SUITSUSAUNA PROJEKT JA PALKSEINA
EHITUS**

Lõputöö

Viljandi 2014

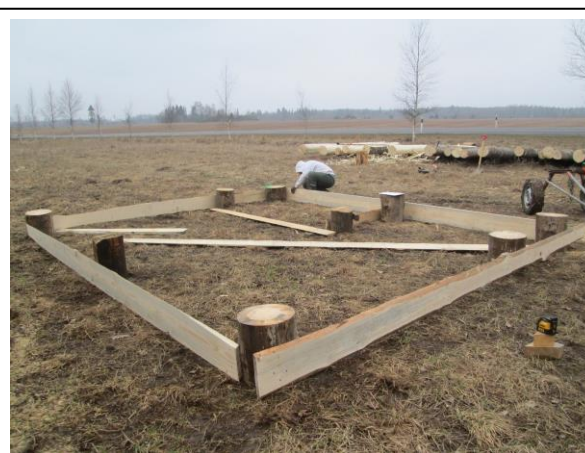
Joonis 3 Aluspakkude fikseerimine Loodil
(Autori foto)

Palkkehandi ehitamine toimus Loodil Rahvusliku Ehituse Seltsi hallataval krundil. Seinad hakkasid toetuma looditud puupakkudele, mis omakorda toetusid maapinnale ning olid oma vahel laudadega fikseeritud kaugustel (vt *Joonis 3*). Kuna ehitama hakati ajal, mil maapind oli veel külmunud ja lõpetati siis, kui see osaliselt juba sulanud oli, tuli 0-punkti mitu korda ehituse käigus kontrollida ja vajadusel kiile alla panna, et sein viltu ei vajuks.

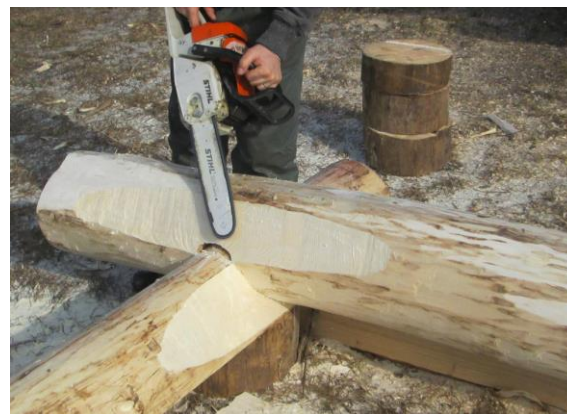
Joonis 5 Kanada sadultapi põse silumine (Autori foto)

Lõplikuks nurgatapiks valiti kanada sadultapp (vt *Joonis 4 ja 5*), sest tegu on ümarpalgiga ja see tapitüüp tiheneb vajumise käigus piisavalt. Algselt oli plaanis ehitada koerakaela tappi kasutades, aga tapitüübi vahetus toimus läbirääkimiste käigus selle pärast, et koerakaela tappi kasutades ja samal ajal toorest palgist ehitades võivad kuivamisel tekkida nurkadesse vahed.

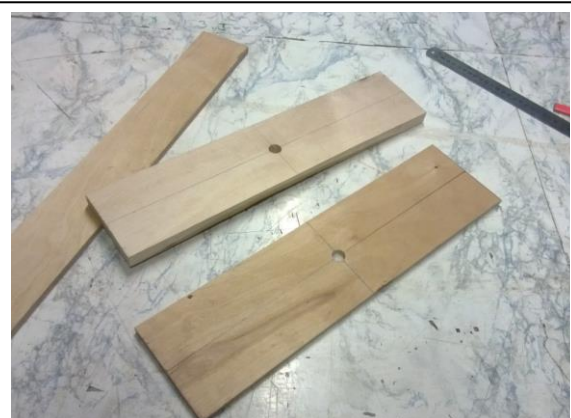
Joonis 6 Kanada sadultapi šabloonid (Autori foto)

Sadultapi tegemist õpetab film *Building With Logs: A complete guide to log building (4/9)*, kus näidati ka vastava šablooni (vt *Joonis 6*) valmistamist ja kasutamist. Šablooni mõõtmed olid õppefilmis toodud 7,5cm x 45cm, millest 7,5cm peaks olema tapi kaela laius põskede vahel ehk kaela pealmise kumera pinna (nimetan seda edaspidi tapi seljaks) laius. See tähendaks aga seda, et vara saaks tapi vahetus läheduses olla maksimaalselt 7,5cm lai. Filmis oli tegu sirgete ja lühikeste palkidega, kus selline minimaalne vara ei tekita probleemi. (Mackie 2013)

kui tapi läheduses. 45cm on tapi põse sirge osa pinna mõõt ja pool sellest (22,5cm) on kaares osa pind, mis sobisid käesoleva töö juures. Modifitseerisin seda šabloon nii, et mõõtudeks tuli 12cm x 45cm. Šabloon kiirendas märkimist vähemalt poole võrra.

Šabloon kasutatakse nii, et laua keskel olevast august „sihitakse“ palgile märgitud nurgatapi tsentrit ja pikijoon peab ühtima palgile märgitud kriidinöörijoonega. Pliiatsit vertikaalselt hoides märgitakse tapiselja laius. Seejärel tõstetakse šabloon pisut palgi küljele ja arvestatakse pool šabloon pikkusest kumerateks põse kaarteks. (Mackie 2013)

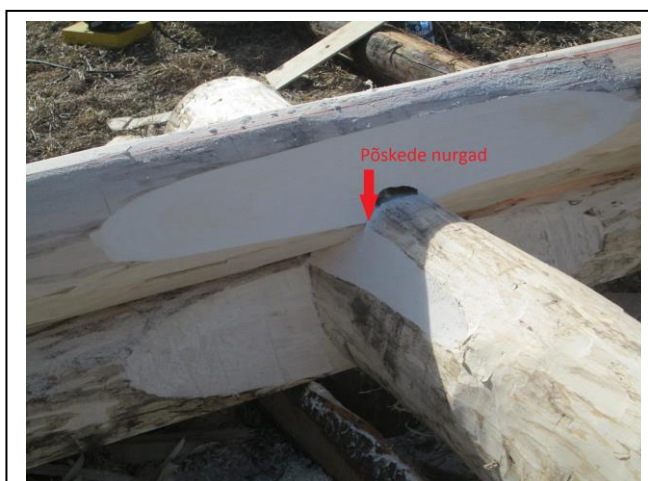
Joonis 7 Põsed jooksevad nurgas kokku (Autori foto)

Olulisim tapi konstruktsiooni juures on see, et tappide põsed jookseksid nurkadest kokku (vt *Joonis 7*). See on vajalik selleks, et pealmise palgi tappi üldse õigesti märkida saaks. Kui sellega mitte arvestada, tekib nn *negatiivne nurk* ja nurgatappi jääb seinä läbiv auk.

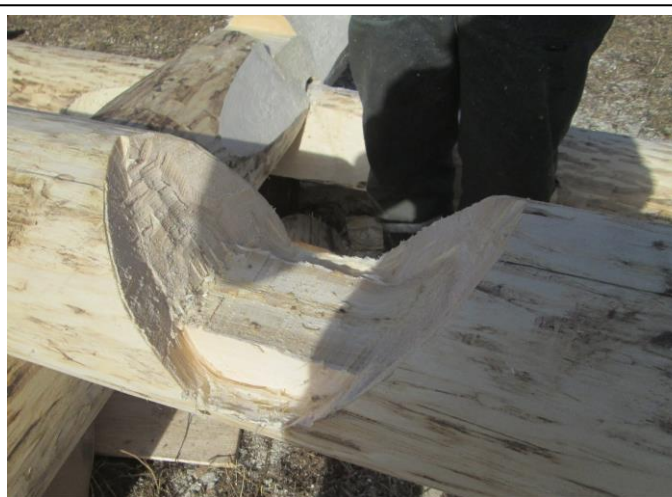
Joonis 8 Keelega sadultapp (Autori foto)

suur (palgid toodi objektile kahes osas), siis seda paar korda siiski juhtus. Et nimetatud juhul tapp liiga nõrgaks ei jääks ja vajumise käigus ei puruneks, lisati tapipõhja tugevduseks keel (vt *Joonis 8*).

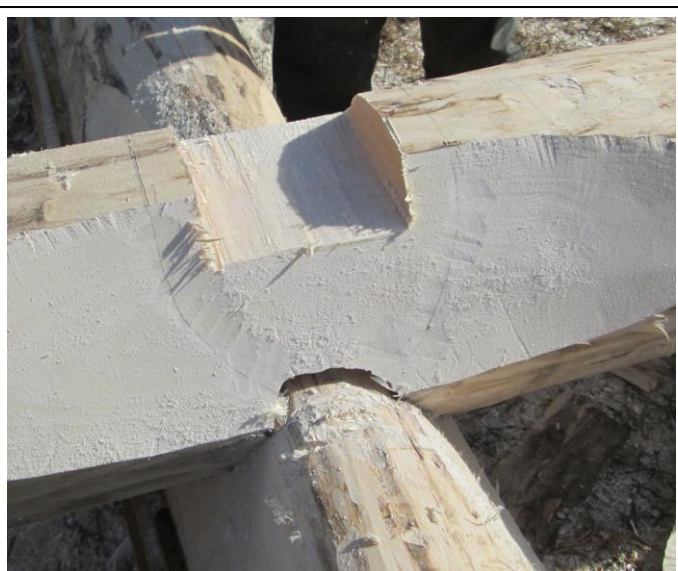
Joonis 9 Tapijoon alumise palgi põsel (Autori foto)

õigesti või mitte. Kuna vara peab olema väga täpne, siis tuleks see märkida kas looditava või iseloodiva sirkliga ja minu soovitus on, et kasutada tuleks ka alumist pliiatsit. Seda selle pärast, et siis on tapis täpselt näha, et pealmine palk peab jooksuma joonega kokku (vt *Joonis 9*), vastasel juhul võib isegi täpselt märgitud ja lõigatud palk seinaliinist välja joosta, mis tähendab omakorda seda, et vara ei saagi kokku vajuda. Kui seda joont ei jälgi ja järgmine palk on juba paika asetatud, on vea parandamine sisuliselt võimatu.

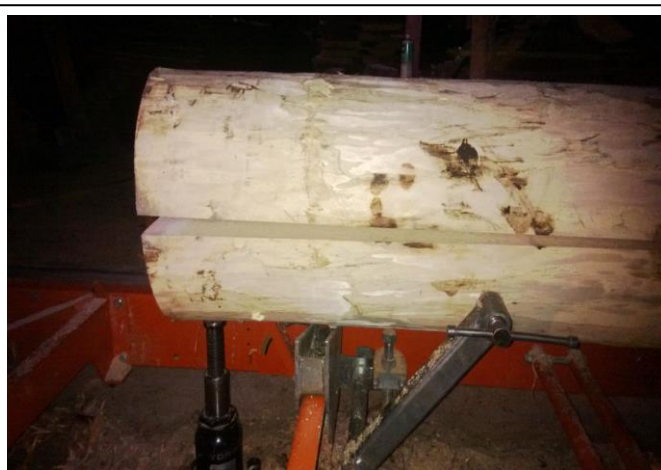
Joonis 10 Vabanenud sisepinged pärast haavast aluspalgi lõikust. (Autori foto)

Sisepingete suhtes kalduksin nõustuma Elleriiga või vähemalt sellel määral, et sauna puhul need probleemiks ei tohiks tulla, eriti veel arvestades seda, et kuusepalgist ehitamine on levinum kui haavapalgist. Toore haava sisepingeid nägin siis, kui lõikasin esimese palgiringi jaoks poolpalke (vt *Joonis 10*), mis olid väiksemad, kui nt autori poolt varem nähtud toore lehise lõikamisel. Salapulkade koha pealt ma nii optimistlik ei ole ning otsustasin, et pulki pannakse vähemalt igasse sisenurka ja pikale seinale ka keskele.

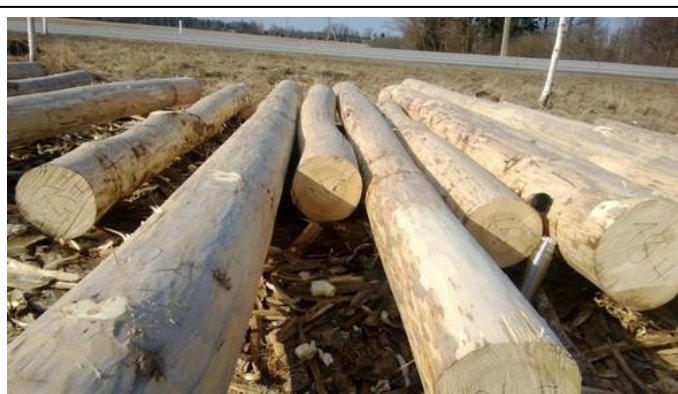
Joonis 11 Kõverad palgid laos (Autori foto)

Esiteks oli palk väga kõver, mis muutis palgi valimise raskendatuks ja vara ebauhtlaseks (vt *Joonis 11*).

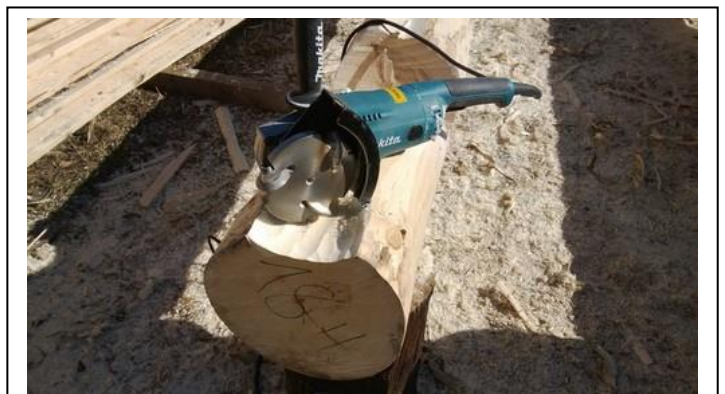
Joonis 12 Varafrees (Autori foto)

Vara lõikasin projekti alguses nelja lõikega mootorsaega välja ning viimistlesin varaliimeistriga. Mingist hetkest soetasin varafreesi, millega olin harjunud töötama. See tööriist võimaldas lõigata vara välja kahe lõikega ja viimistlemine oli ka palju kiirem. Kui tähtis on kiirus, siis soovitan kindlasti seda tööriista (vt *Joonis 12*).

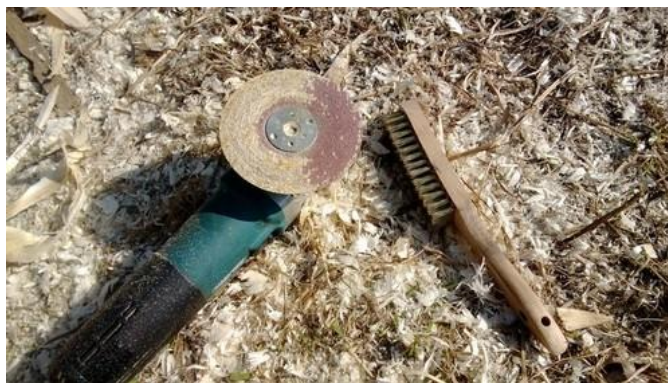
Joonis 13 Lihvketta puhastamine traatharjaga (Autori foto)

eluga sai pikendada seda traatharjaga aeg-ajalt puhastades (vt *Joonis 13*). Vihmaste ilmadega oli see protsess palju pikem kui päikesepaistelise ilmaga.

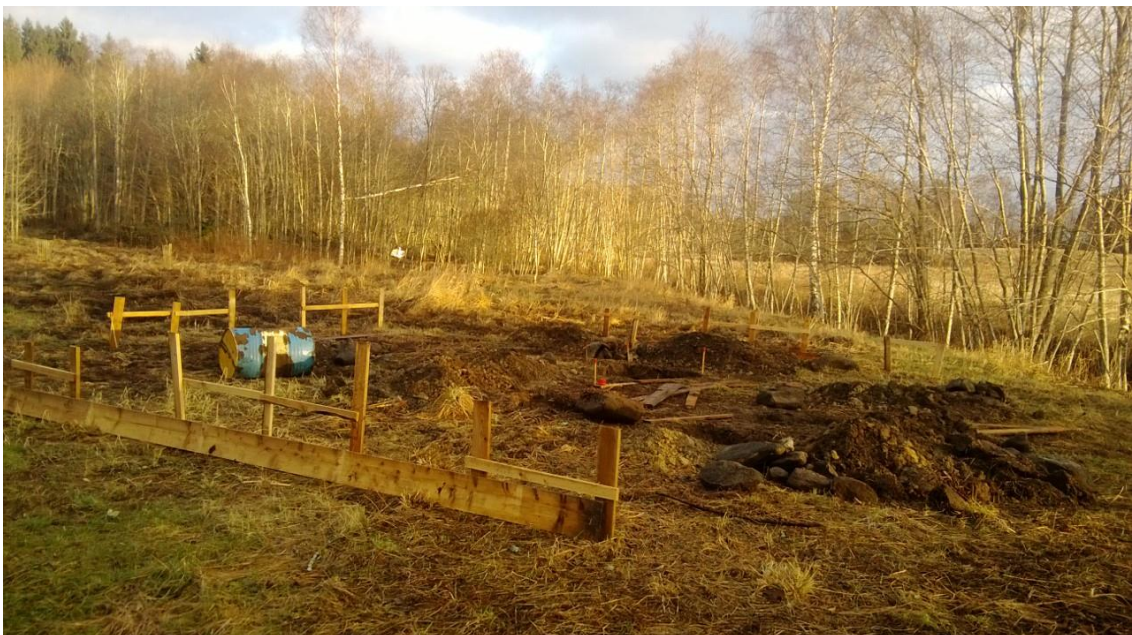
Foto 11 Nahka talu territooriumile on märketarade ja vaiade abil märgitud saunavundament, mille jaoks on osaliselt valmis kaevatud augud. (31.12.13)

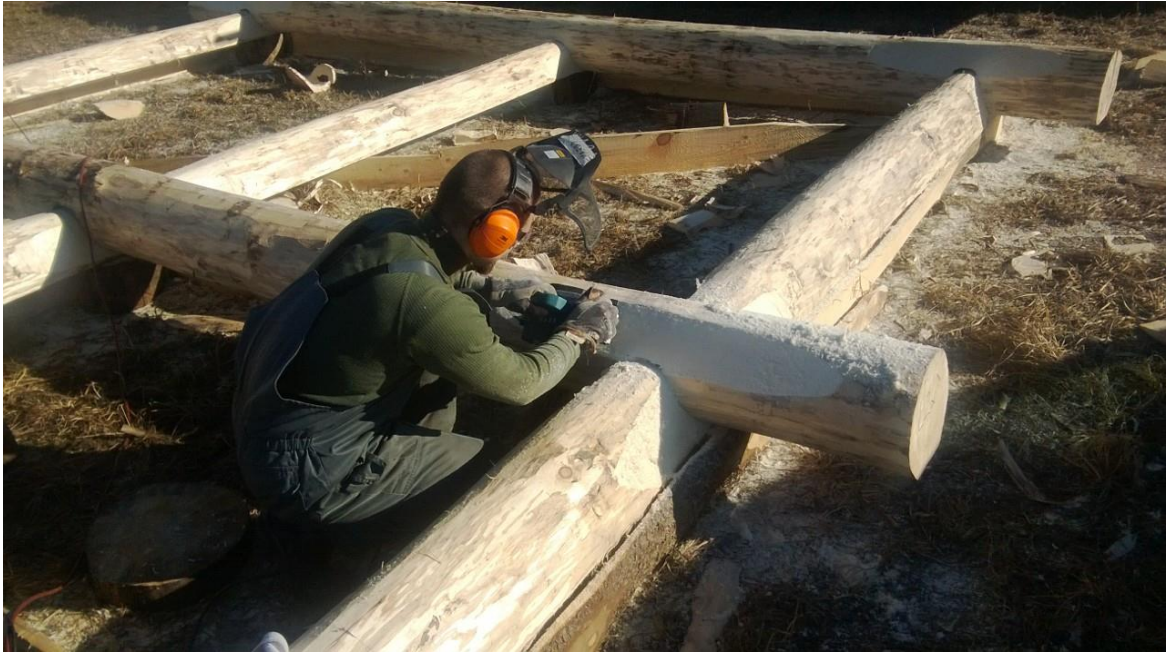
Foto 17 Tapi pealmise poole viimistlemine alguses kumera tallaga elektrihöövliga... (11.03.14)

Pealmise tapi lõikasin mootorsaega, viimistlesin kumera tallaga elektrihoövli ja nurklihvijaga (vt *LISA 5.7.5 Foto 17 ja 18*). Tegelikult sai hõõveldamise etapi vahele jätta, kui palk oli saanud piisavalt kuivada ja ilmaga vedas. Kui aga palk oli väga märg, siis pidi tahud hõõvliga üle käima ning seejärel lihvima. Väga märgade palkide puhul kippus lihvtald tihti ummistuma, ketta

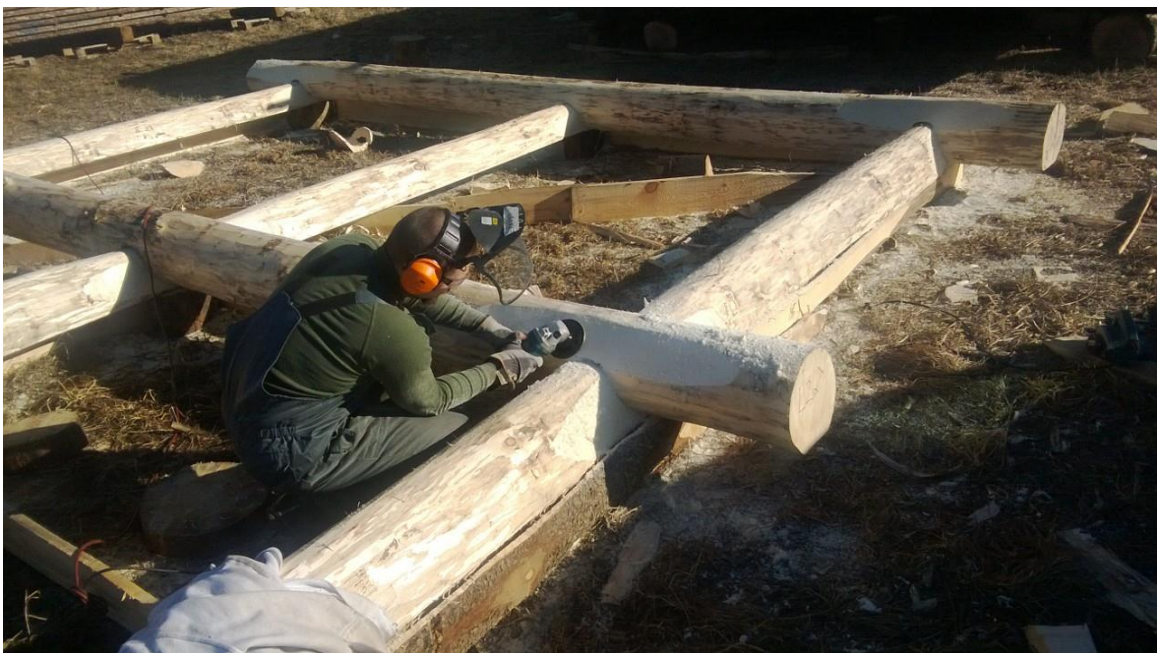
Foto 18 ...ja siis nurklihvijaga. (11.03.14)

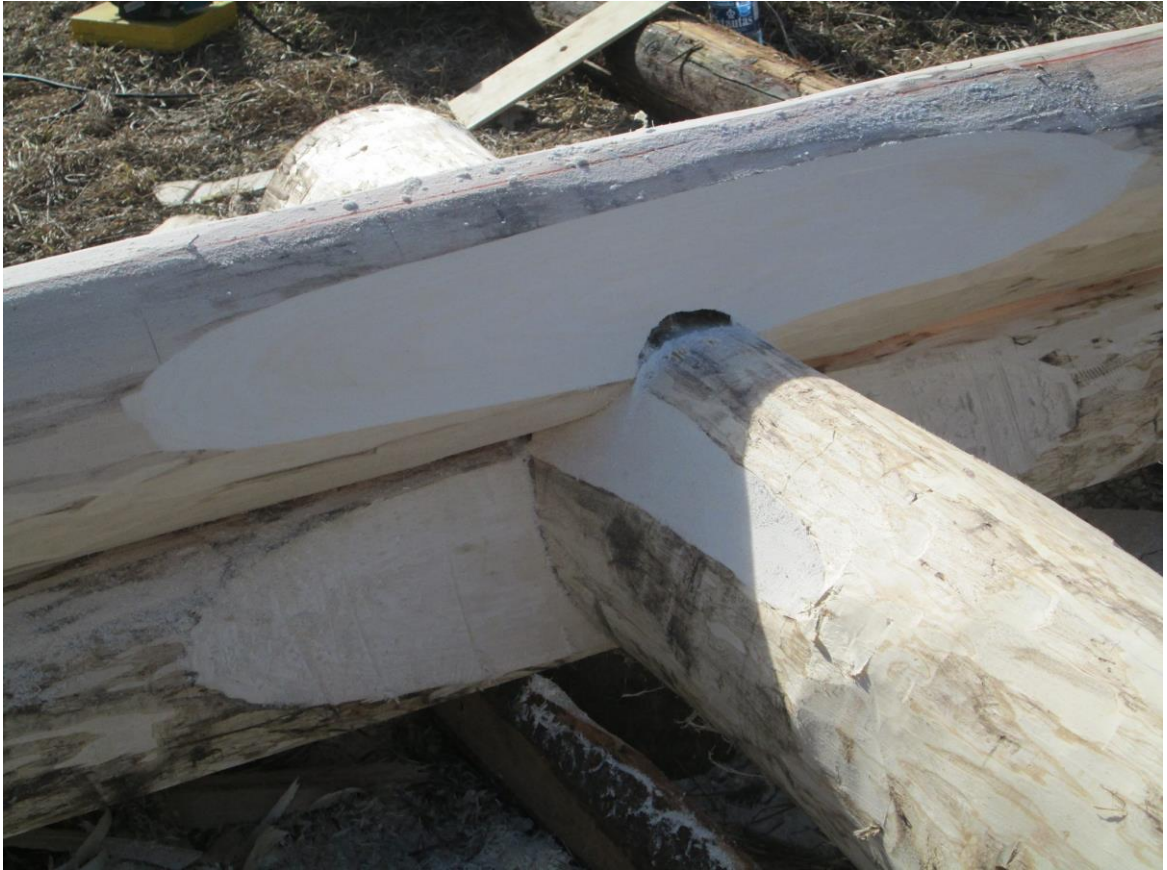
Foto 17 Valmis kanada sadultapp (11.03.14)

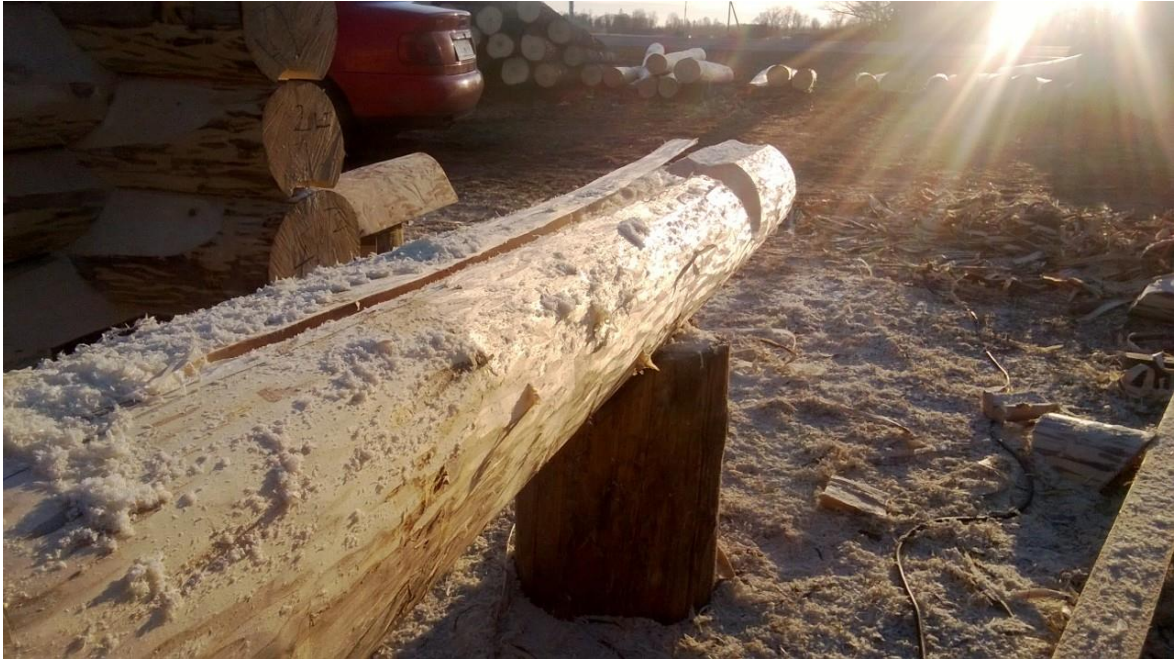
Foto 19 Pooleldi väljalõigatud vara on sisepingete tõttu üles tõusnud (09.04.14)

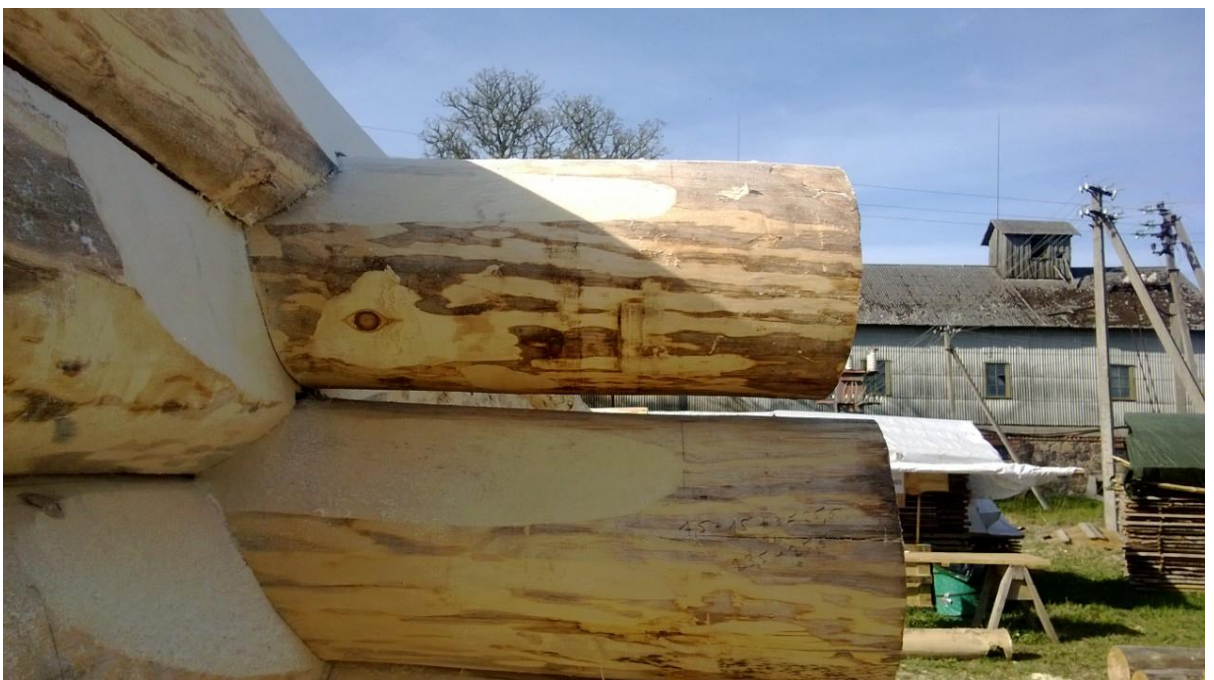
Foto 22 Palk oli nii kõver, et pähikusse vara ei tulnudki (25.04.14)

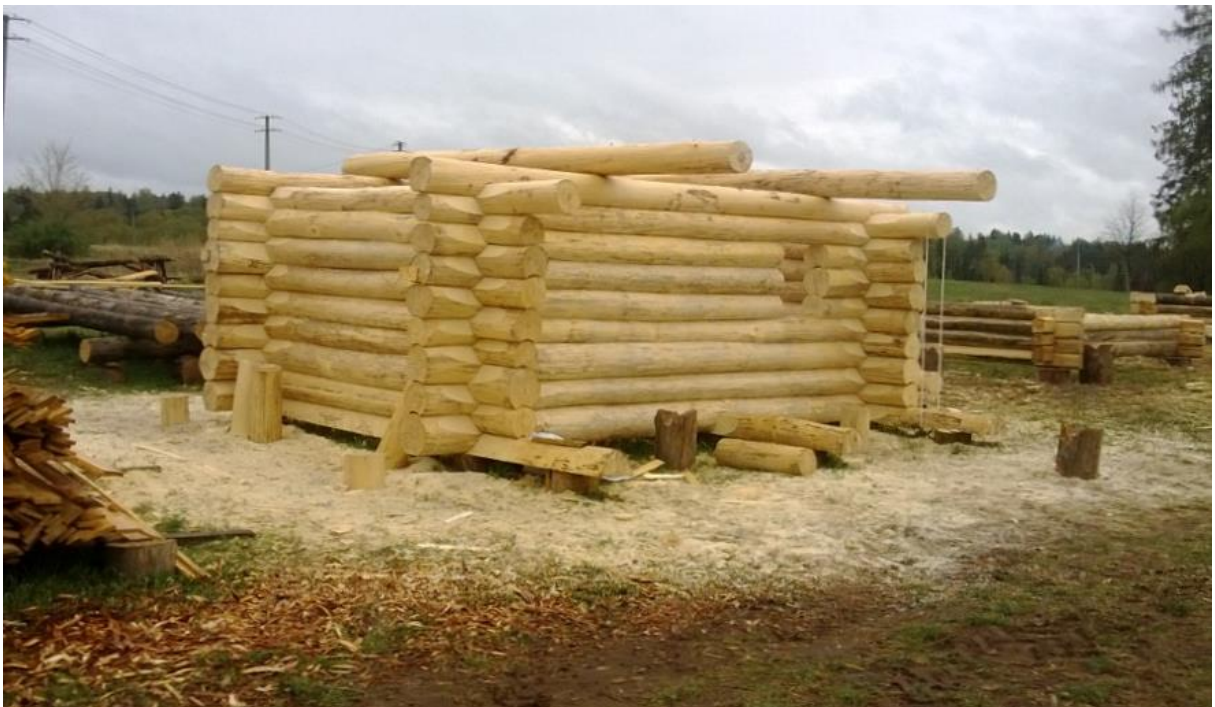
Foto 24 Poolteist palgirida jäänud (01.05.14)

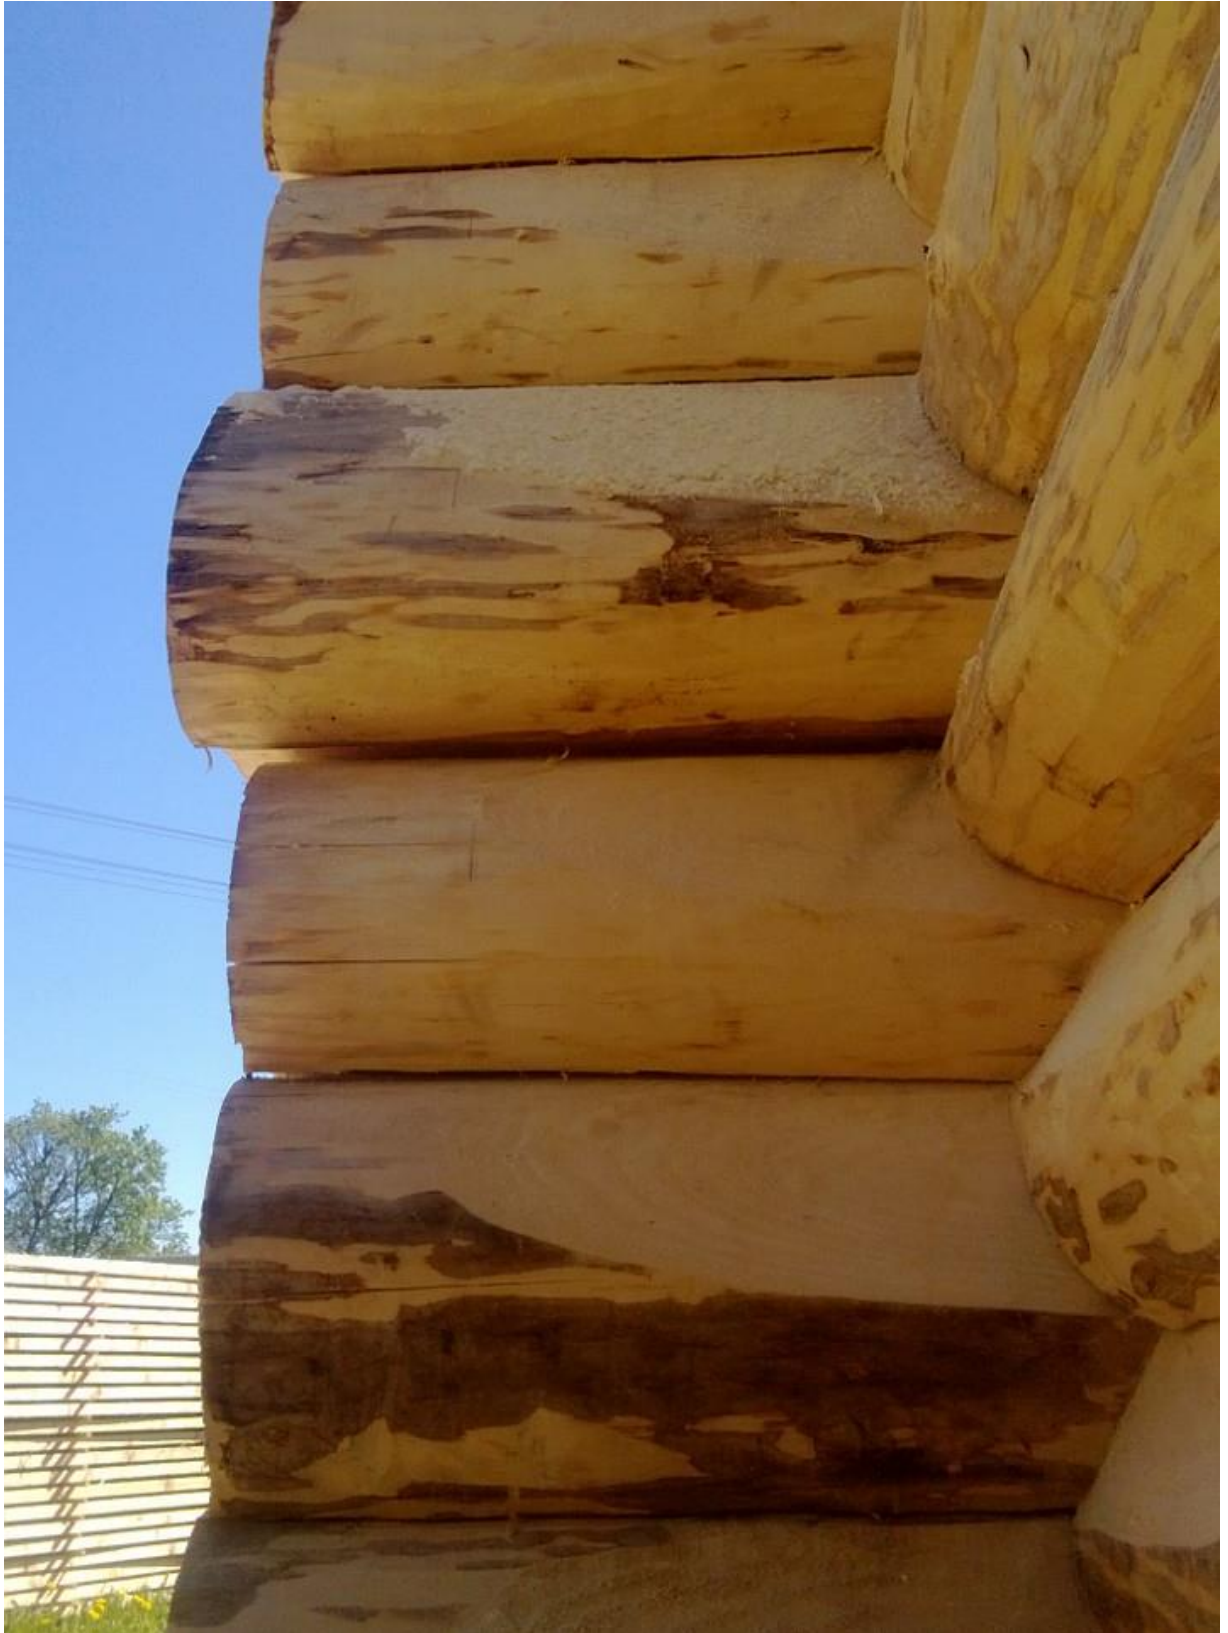
Foto 25 Pähikute varad on sisepingete vabanemise tõttu kiiljad ja erineva vahega (10.05.14)

Hoone lõplik viimistlemine tehakse lahtivõtmise käigus, näiteks on pähikute varad ebauhtlased. Need peaks üle märkima ja lahtivõtmisel üle freesima. Vähesel määral on põhjuseks kindlasti märkimisviga, aga samas arvan, et enamjaolt on viga tekkinud pärast tapi ja vara puhast lõikust, st palk on pingete tõttu pähiku kas üles või alla surunud (vt LISA 5.7.5 Foto 25).

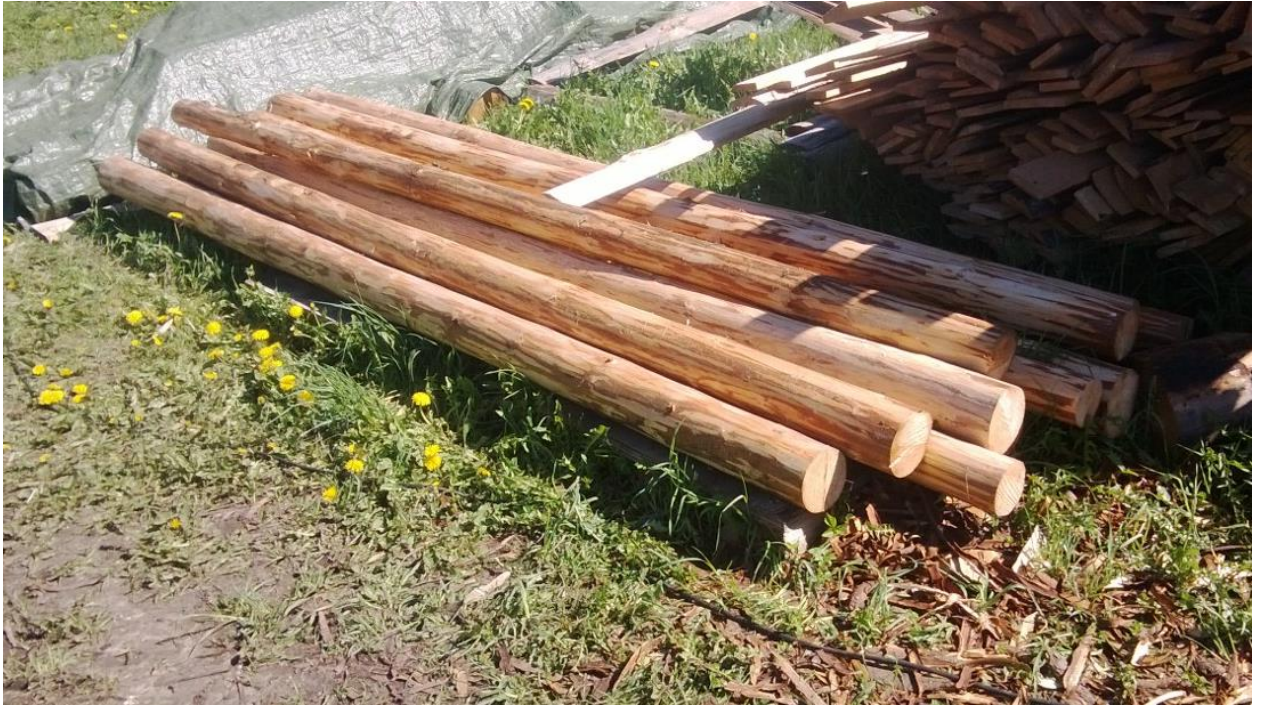
Foto 26 Sarikamaterjal kuuselattide näol (10.05.14)

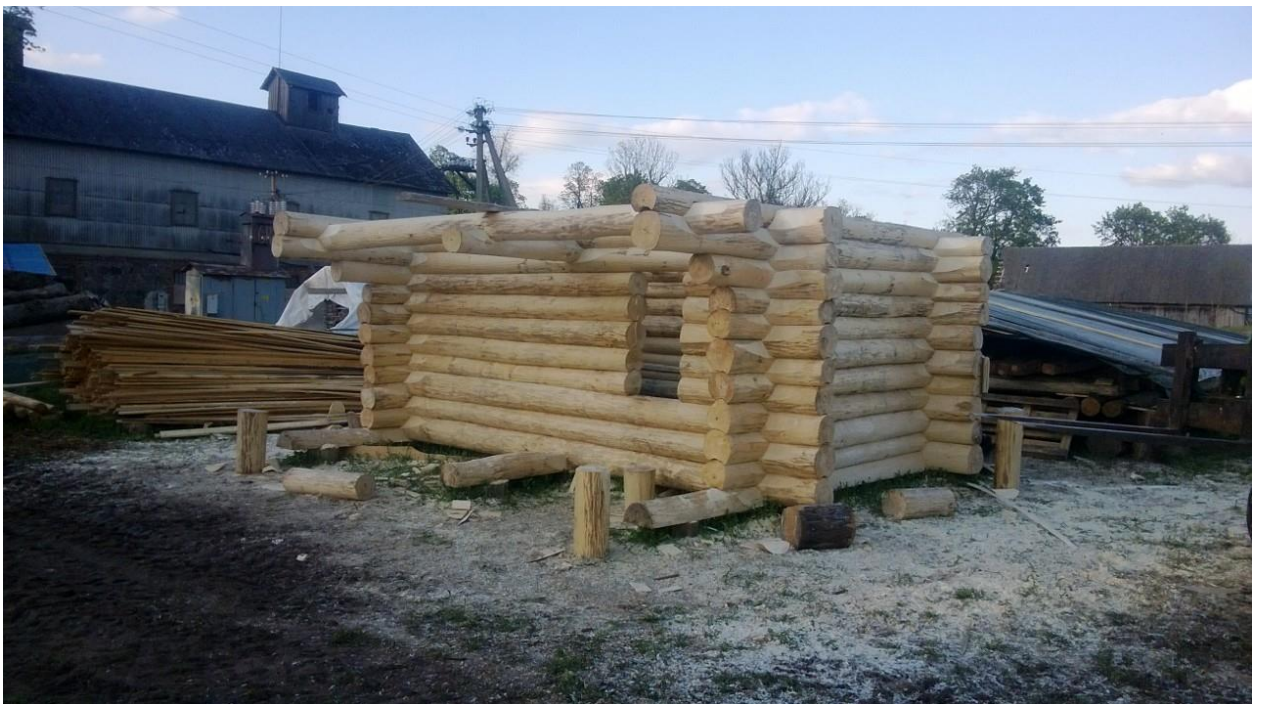
Foto 27 Viimased palgid on paigaldatud, uks veel välja lõigata. (14.05.14)

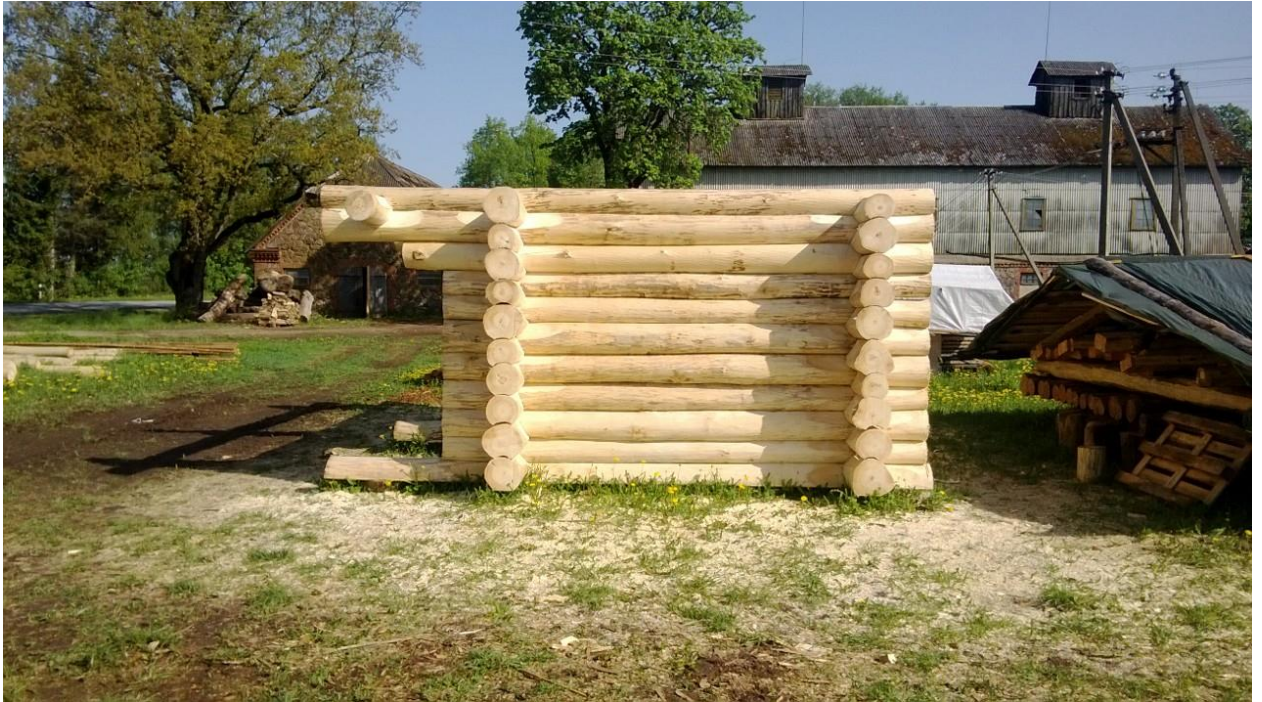
Foto 28 Pähikuotsad lõigatud (19.05.14)

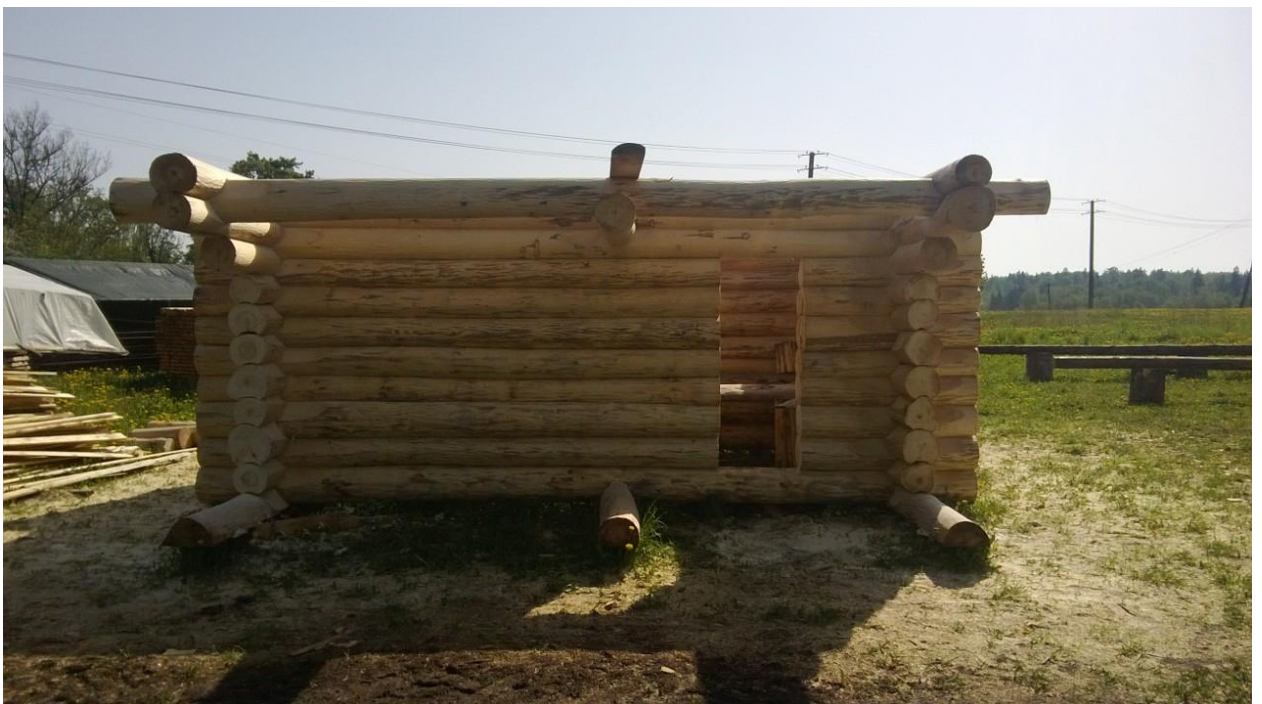
Foto 28 Ukseava lõigatakse õigesse mõõtu siis, kui selgub akna ja ukse laius (19.05.14)
