Tellija:		Projekti staadium:				
Mati Kivistik		Põhiprojekt				
Objekt:		Joonise nimetus:			Mõõtkava:	
Kõivsaare talu üksikelamu rekonstrueerimine		1. Asendiplaan			1:600	
	Projekteeris:	A. Kikerman	Töö nr:	Eriala:	Joonise number:	Muudatus:
	Kontrollis:	R.Mändmaa				
Kuupäev:			26.02.2013	Fail:	Form:

Tellija:		Projekti staadium:					
Mati Kivistik		Mõõdistusprojekt					
Objekt:		Joonise nimetus:			Mõõtkava:		
Kõivsaare talu üksikelamu rekonstrueerimine		2. Plaan			1:100		
	Projekteeris:	A. Kikerman		Töö nr:	Eriala:	Joonise number:	Muudatus:
	Kontrollis:	R.Mändmaa					
		Kuupäev:	26.02.2013		Fail:	Form:

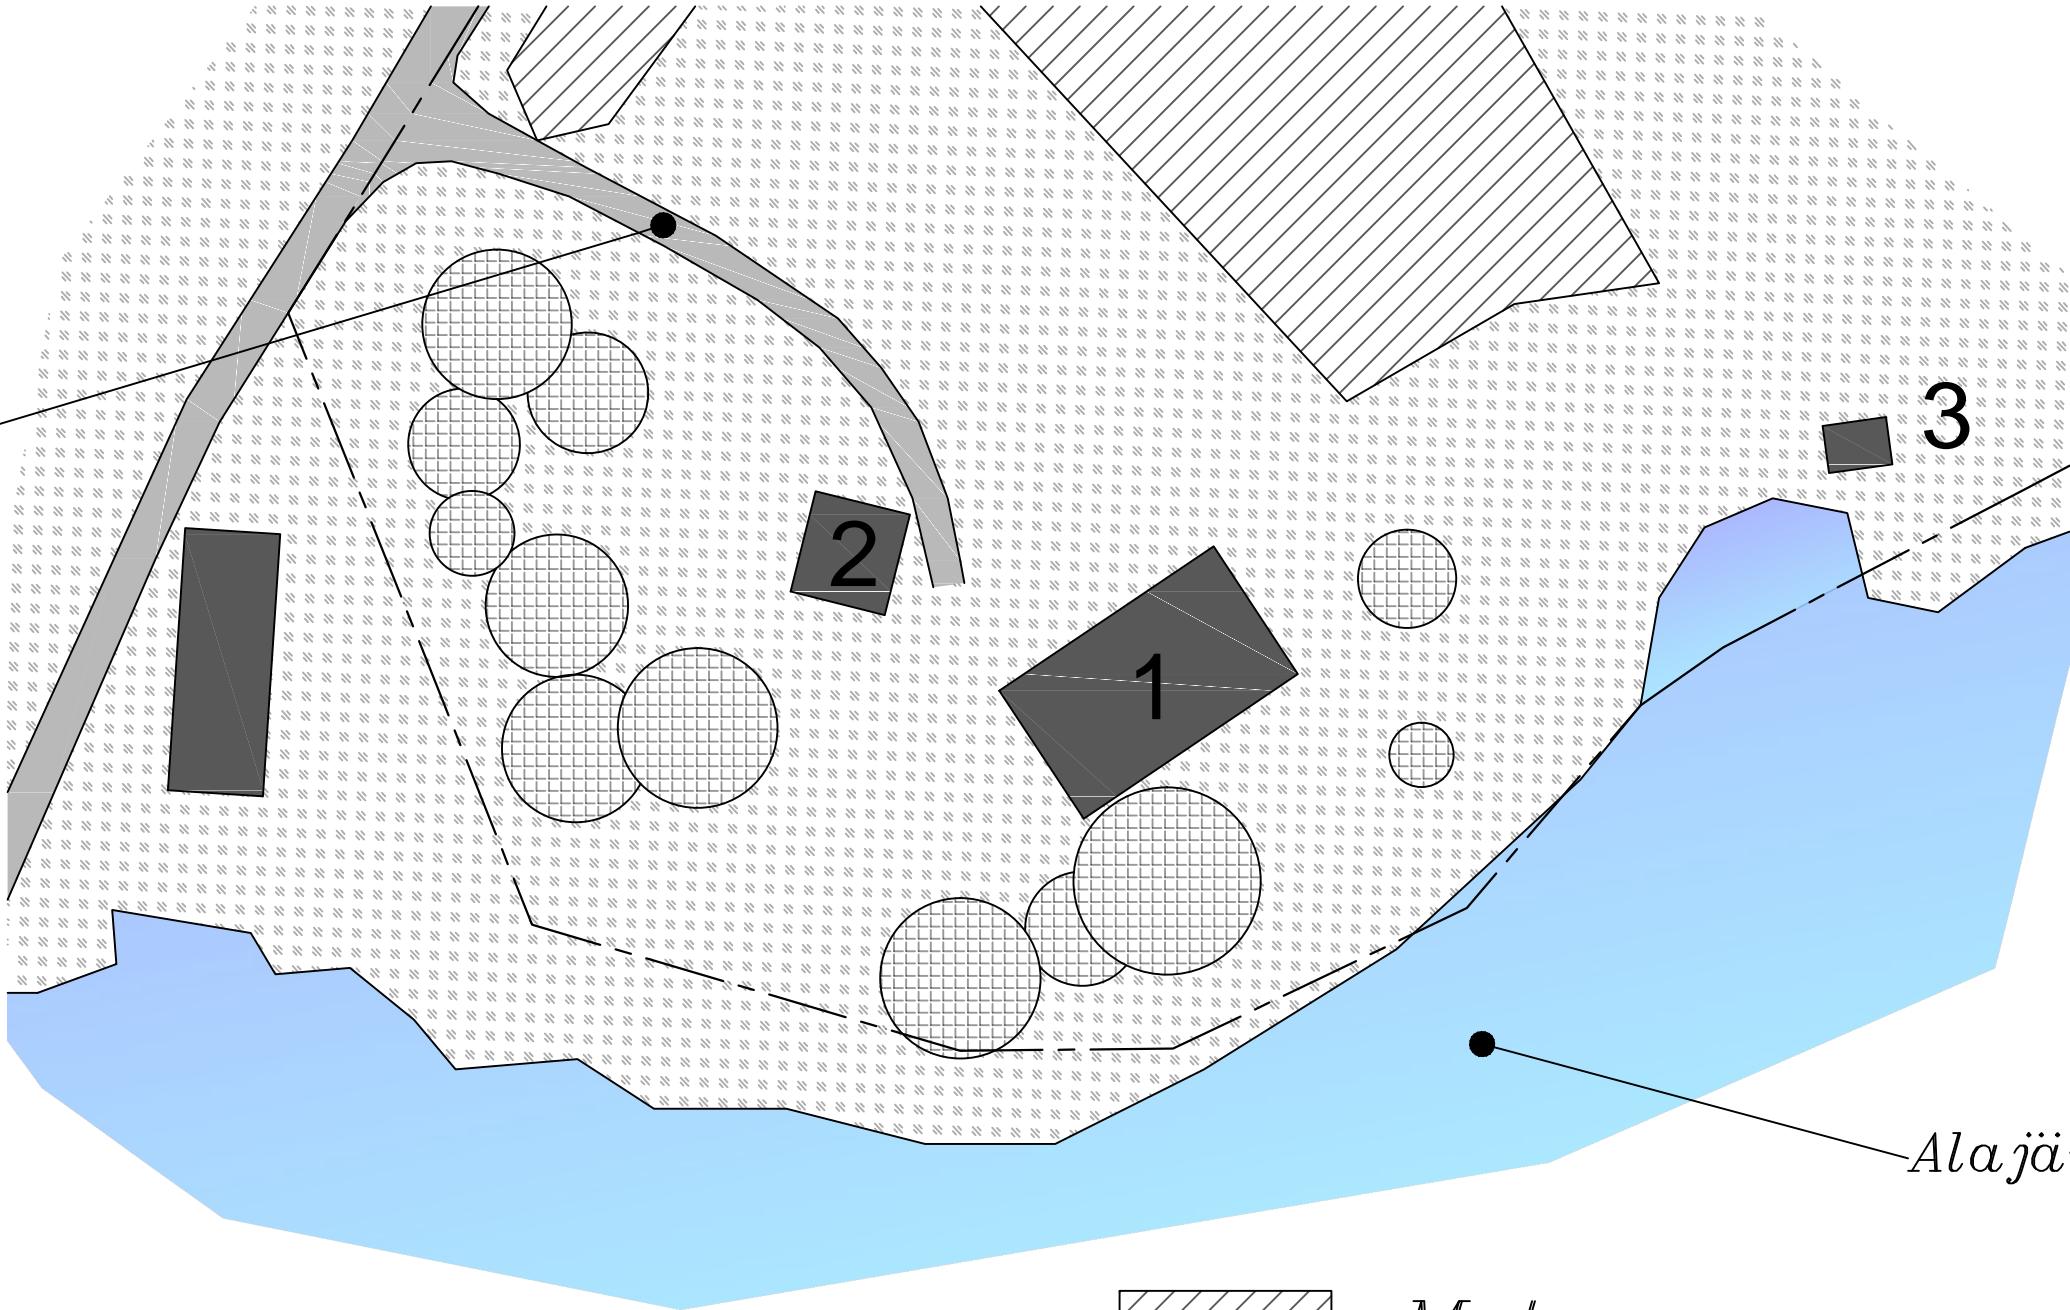
- 1. Elumaja
- 2. Kuur
- 3. Saun

Mets
Krundi piir

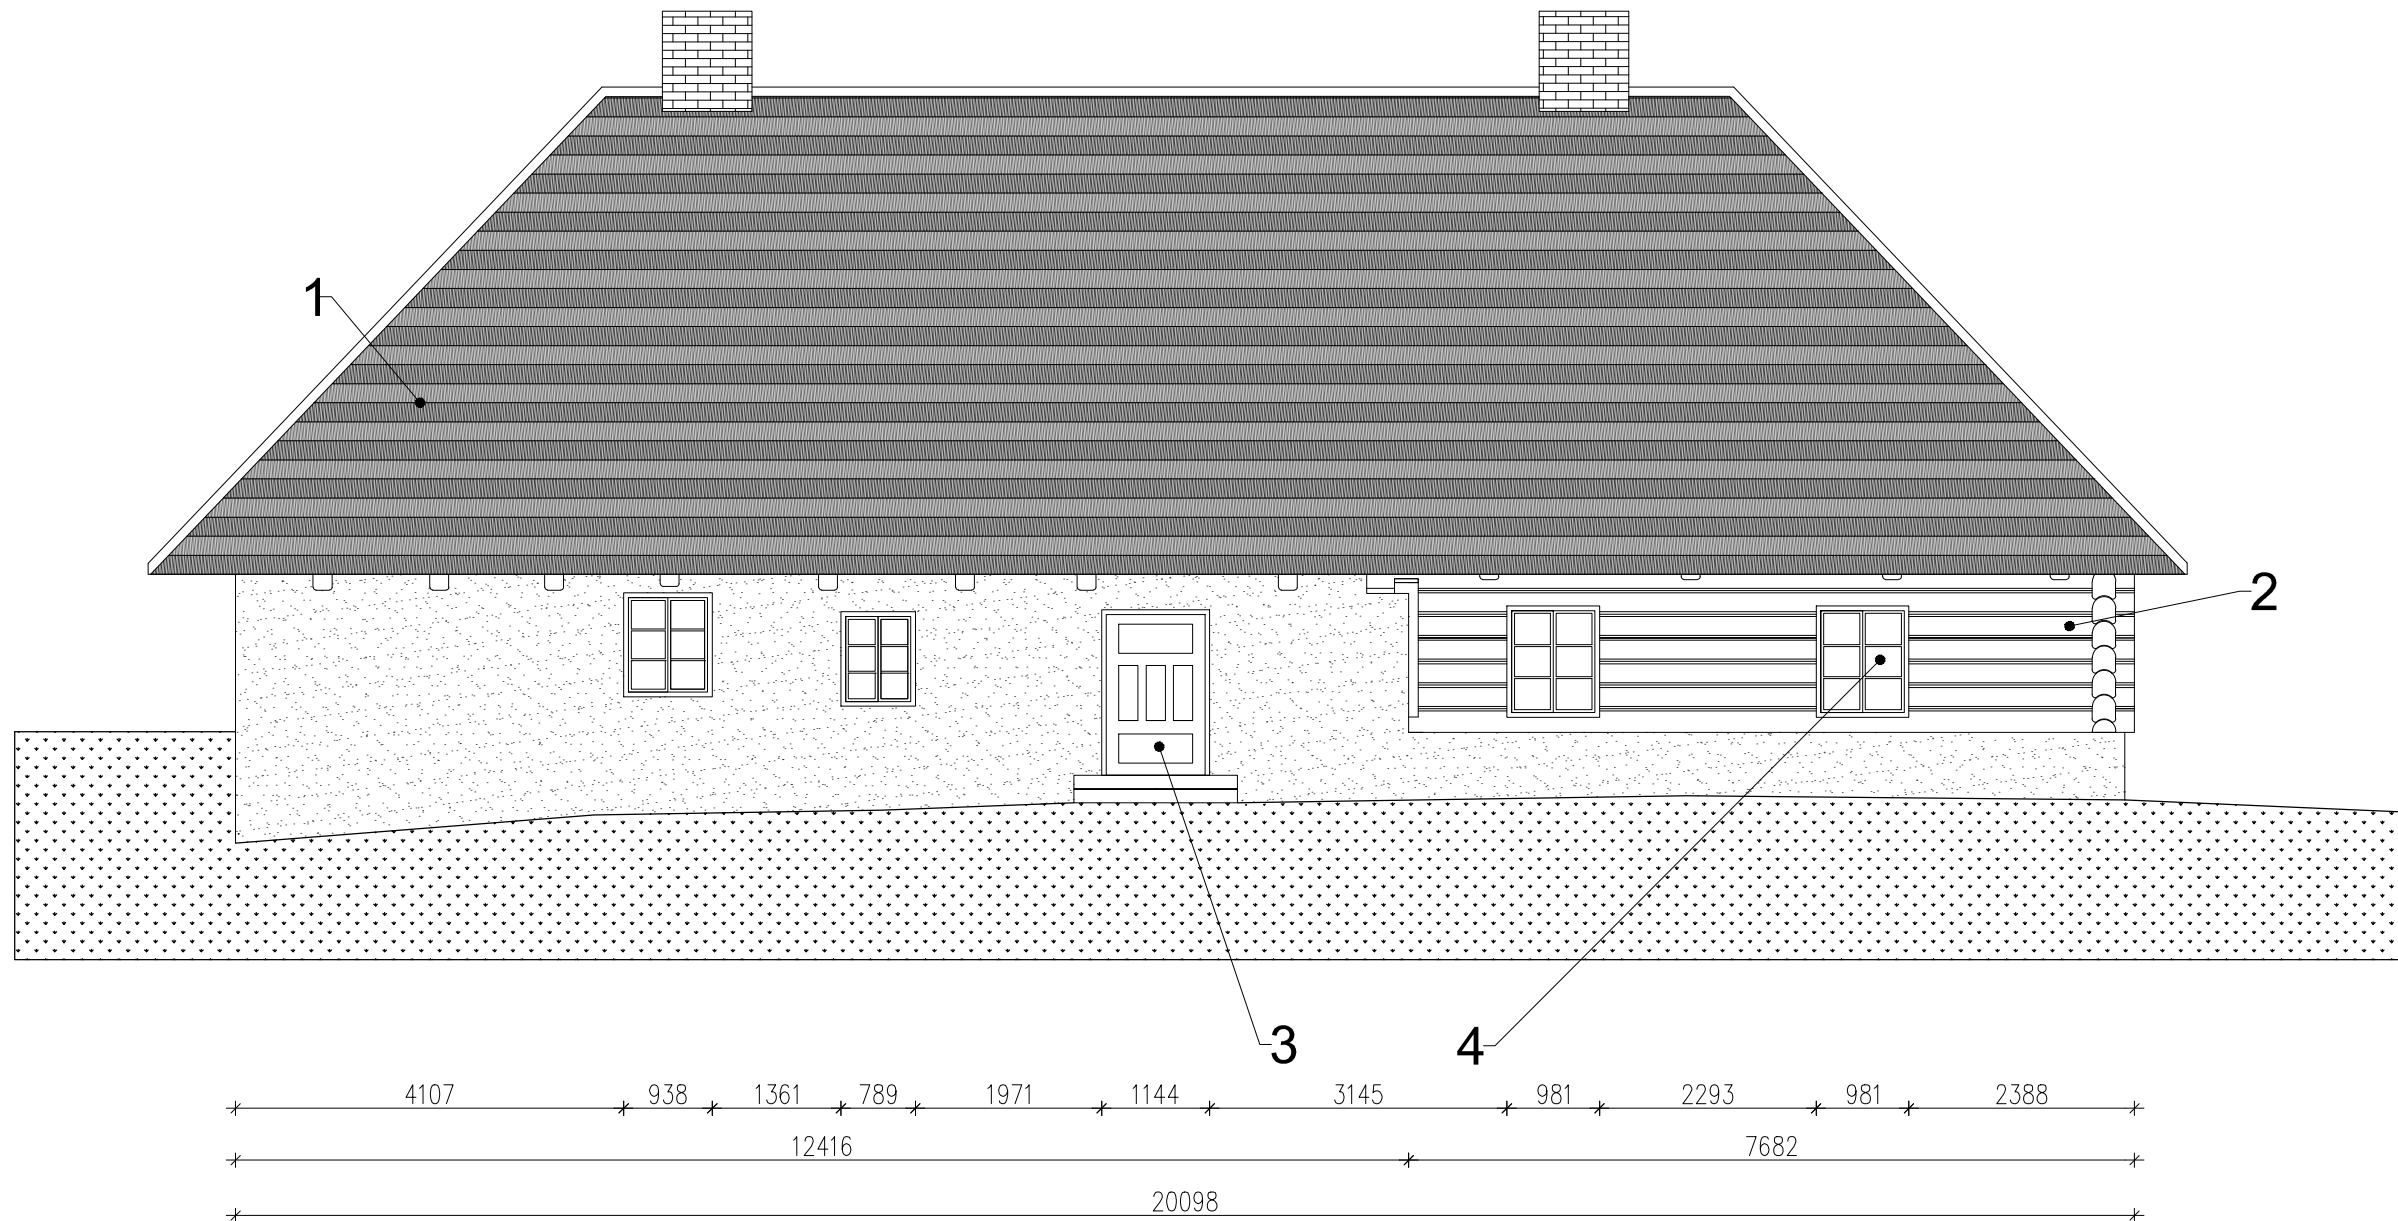
- 1. Uus kolmekorde laastukatus
- 2. Vajunud kivimüür asendatud palkseinaga, mis on vajumistele vastupidavam
- 3. Hoone peasissekäiguks olev madal tahveluks on rahuldavad korras
- 4. Uute puitakende ruudujaotus sarnane vanade akende omale
Mõõdud 980x 1180mm

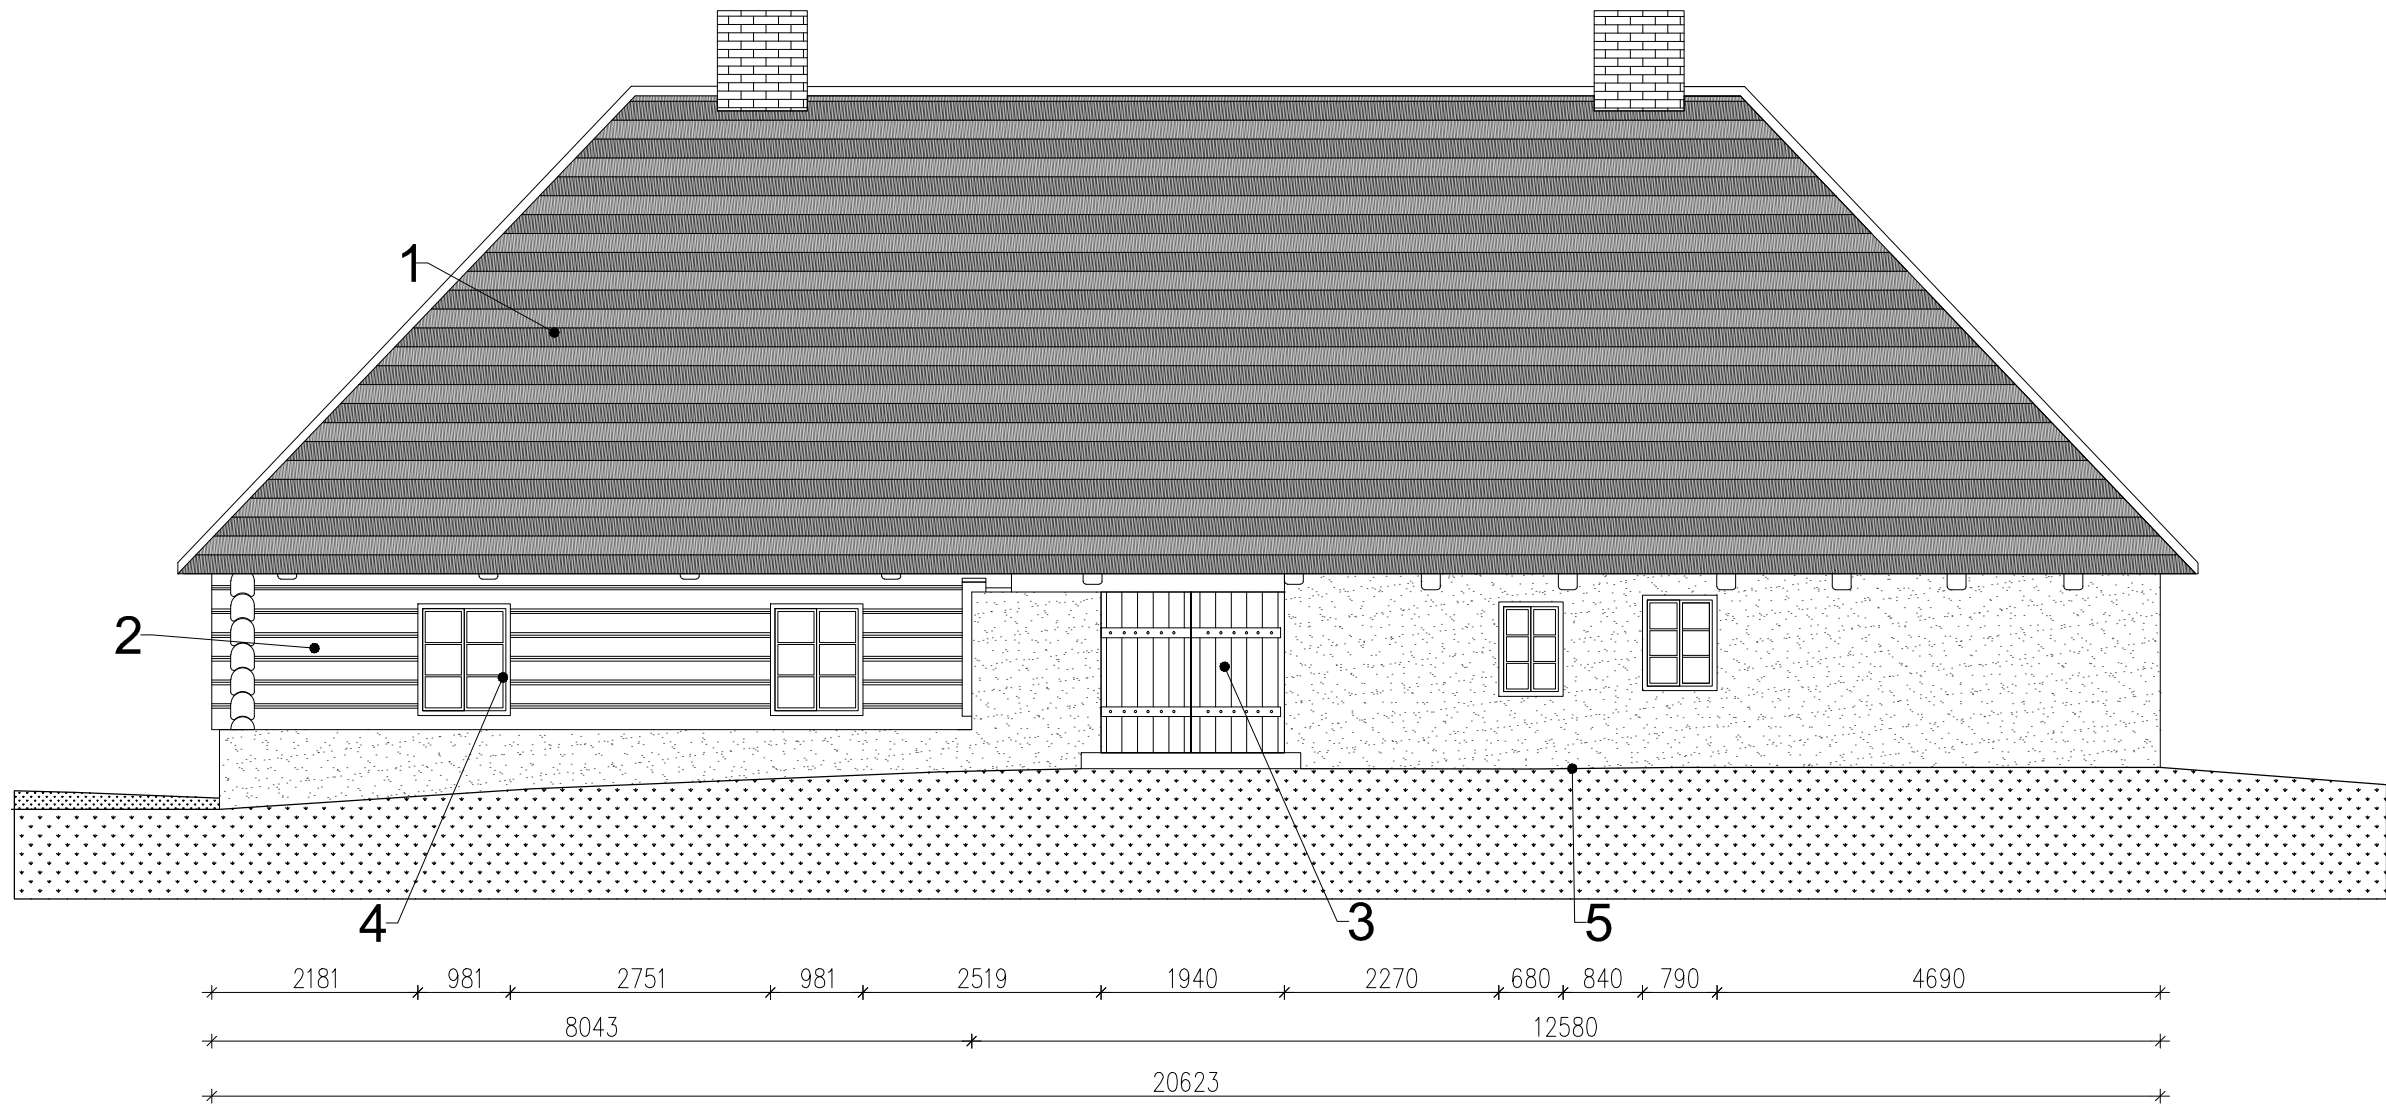
1. Uus kolmekorde laastukatus
2. Vajunud kivimüür asendatud palkseinaga, mis on vajumistele vastupidavam
3. Vanad puitväravad asendatud uutega
4. Uute puitakende ruudujaotus sarnane vanade akende omale
Mõõdud 980x 1180mm
5. Maapind viidud ~380mm allapoole ja tekitatud kallak hoonest eemale
