TARTU ÜLIKOOLI  
RAAMATUKOGU

MUINSUSKAITSE  
ERITINGIMUSED

TÖÖ NR: 15-45  
Aadress: W. STRUVE TN 1, KESKLINNA LINNAOSA, TARTU  
TELLIJA: MUINSUSKAITSEAMET  
Uus tn 18, 10111 Tallinn  
Tel: 640 3037; e-mail: triin.talk@muinas.ee  
KOOSTAJAD: APEX ARHITEKTUURIBÜROO OÜ  
JÜRI TÜRKEI  
TRIIN REIDLA  
VASTUTAV  
SPETSIALIST: OVE OOT, VS 265/2006

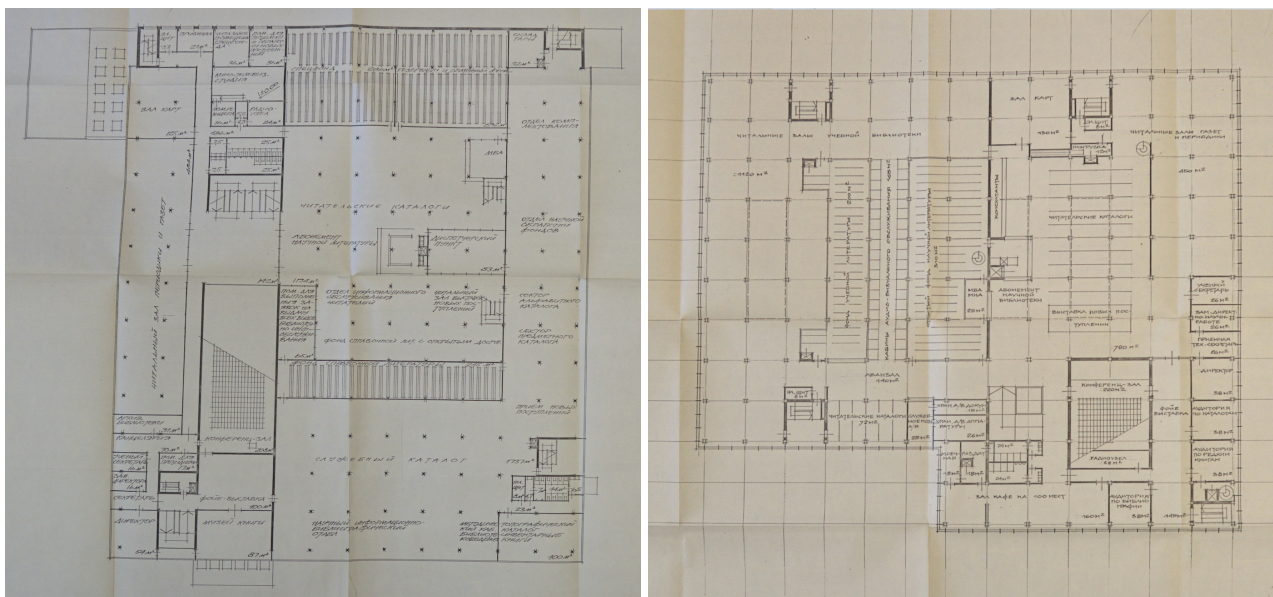
6–7. TÜ Raamatukogu projektülesande põhi- (vasakul) ja lisavariandi (paremal) plaanilahendused. Allikas: Tartu planeeringute ja ehitusprojektide arhiiv (edaspidi TPEA).

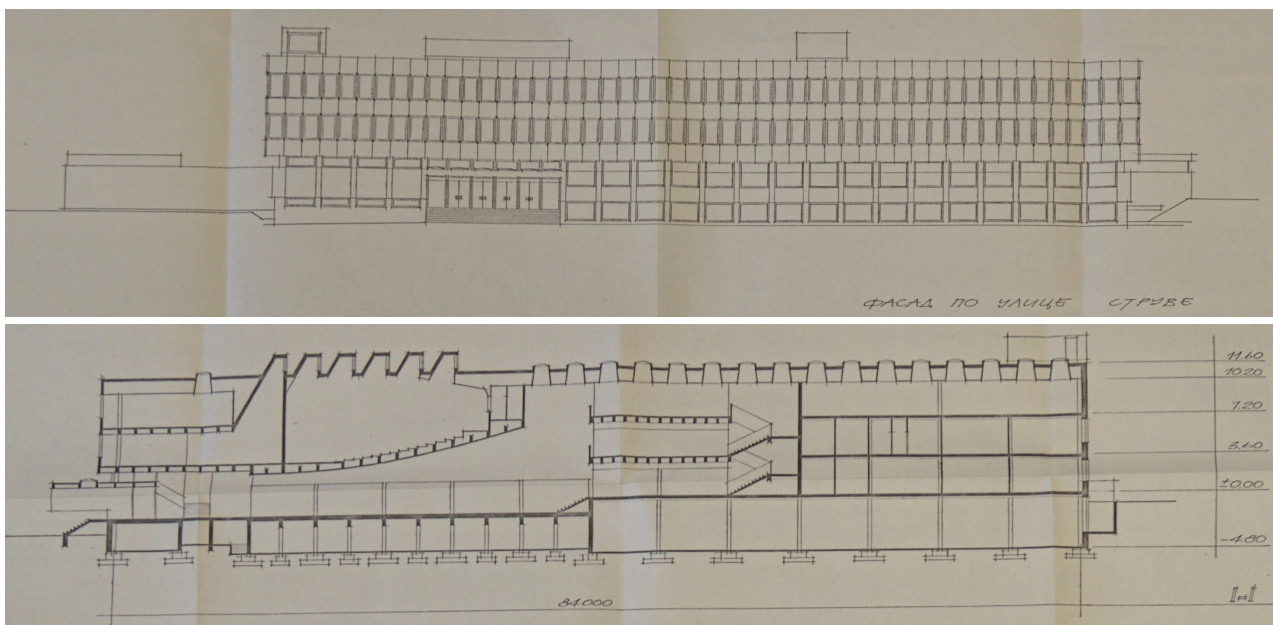
8–9. TÜ Raamatukogu projektülesande põhivariandi vaade ja lõige. Allikas: TPEA.

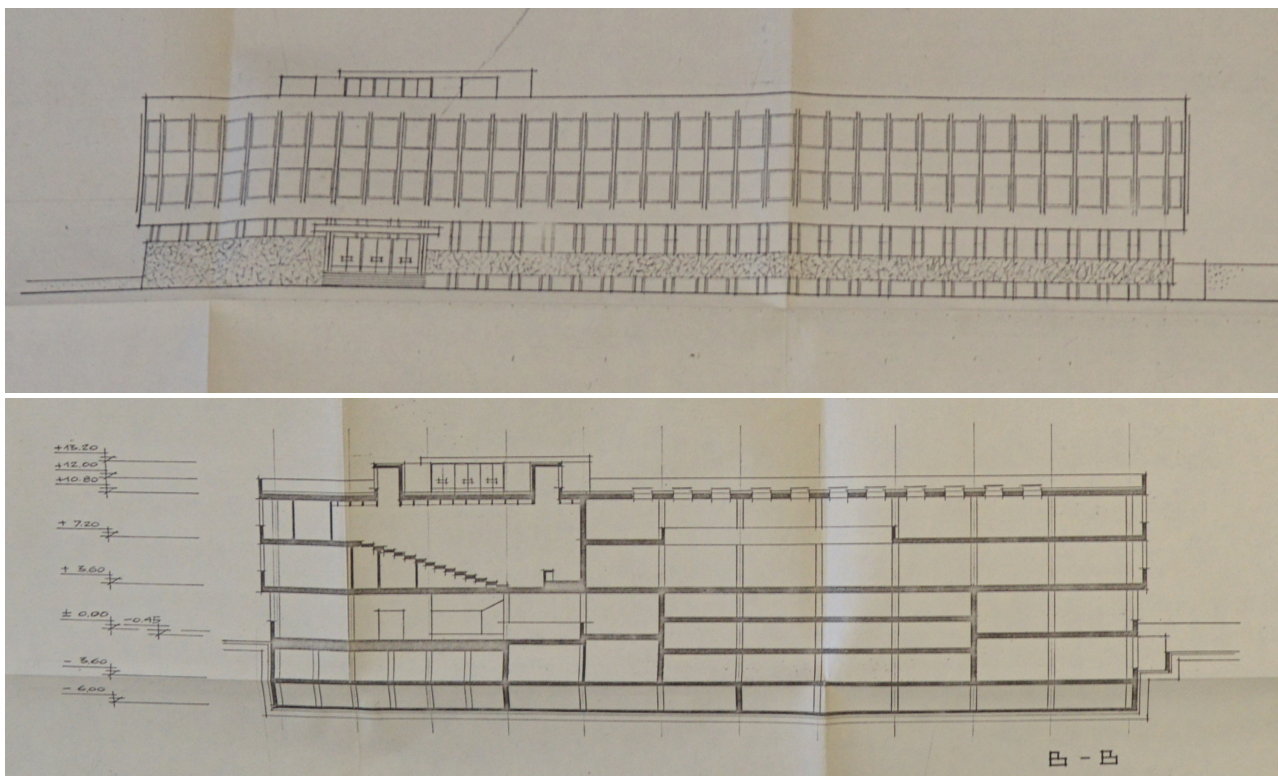
10–11. TÜ Raamatukogu projektülesande lisavariandi vaade ja lõige. Allikas: TPEA.

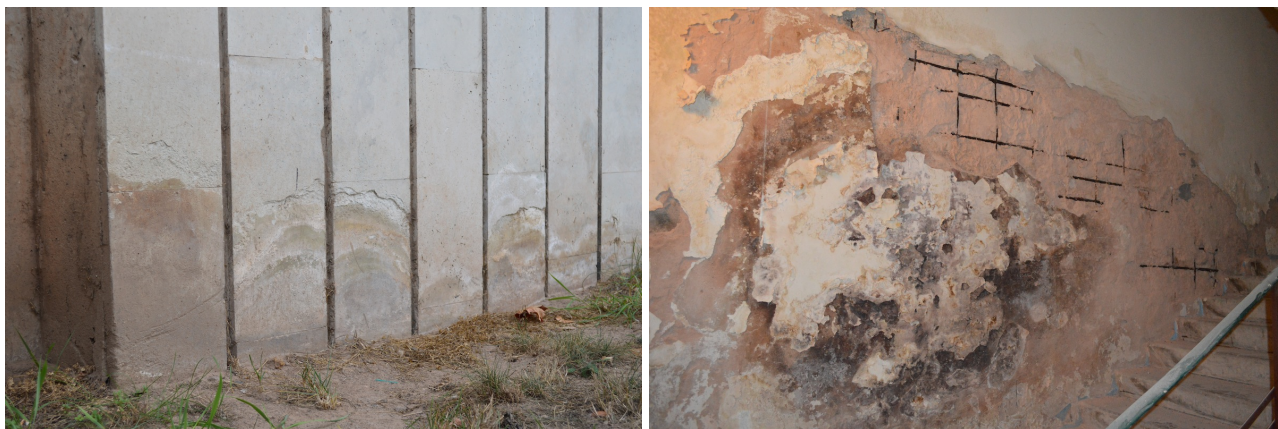
Püsivalt raamatukoguna kasutuses olnud ja hooldatud hoone on heas seisukorras. Hoonel on korralik katusekate, mistõttu puuduvad ulatuslikud veekahjustused. Aasta jooksul perioodiliselt köetud ruumides on sisustus jms väga hästi säilinud. Täheldada saab vaid mõningaid probleemseid kohti. Puuduliku vertikaalplaneeringu tõttu on hoone loodefassaadil vundamendi läheduses betoonpindadel ja paeplaatidel niiskuskahjustusi (foto 15). Niiskuspõlemlid ulatuvad ka interjöörile: neid esineb töötajate sissepääsu juures trepikodades. Suurim niiskuskahjustus on peafuajee tuulekojast hoidlatesse viiva trepikoja seinal (foto 16).

15–16. Niiskuskahjustused paeplaatidel ning hoidlatesse viiva trepikoja seinal. Siin ja edaspidi on kõik kaasaegsed jäädvustused autorite fotod, oktoober 2015.

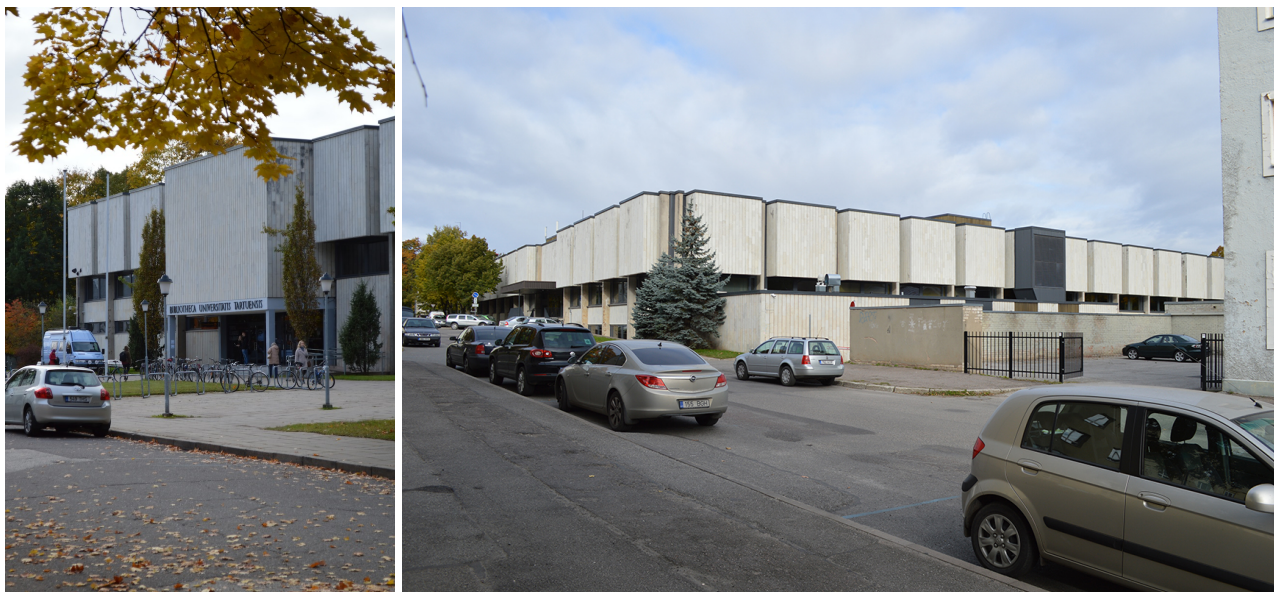
Hoone on ehitatud raudbetoonkonstruktsioonis post-plaat-süsteemis, postide samm on 6 m. Põhimahtu liigendavad terve kolmanda korruse ulatuses konsoolselt rippuvad risttahukad (fotod 17 ja 18), mille sees paiknevad lugemissaalide spoonpaneelidega viimistletud ruumiosad/nišid. Kummalgi pool tahukaid on piklikud piluaknad, kahe akna vahel aga konstruktiivne post. Põhimahu esifassaadi liigendab täiendavalt suurem läbi II ja III korruse ulatuv 12 m laiune algselt konsoolne, praegu postidele toetatud maht (foto 17) peasissepääsu kohal, milles paikneb konverentsisaal, ning tagafassaadil sellega samal teljel asuv 12 m laiune ilma konsoolideta osa, mille all on plaat-varikatusega sissepääs II korrusele (foto 18).

17–18. TÜ Raamatukogu peasissepääs ning konverentsisaali maht selle kohal vaadatuna põhjast ning tagumised fassaadid ühes plaat-varikatuse ning kaasajal lisatud trepikojaga vaadatuna lõunast.

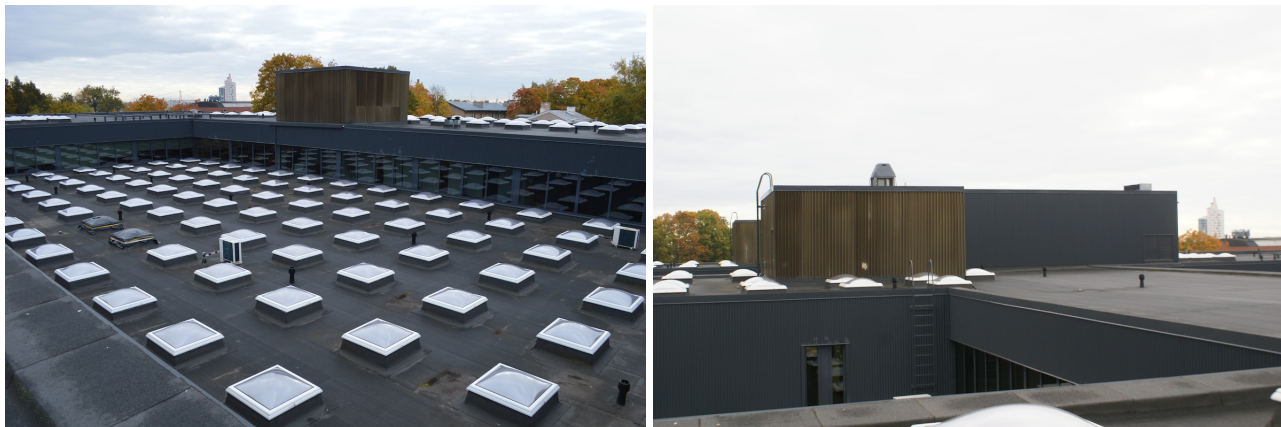
on viidud korrus madalamale. “Süvenditesse” avanevad III korruse aknad ja “süvendite” katusepinnal olevate klaaskuplite kaudu on pealtvalgus toodud ka osadesse II korruse ruumidesse.

19–20. Vasakpoolsel pildil on näha üks katusekorruse süvenditest koos katuseakendega. Tumepruunid hoonemahud parempoolsel pildil on trepikodade püstakud katusel. Must maht nende taga on kaasajal lisatud ventilatsioonikamber.

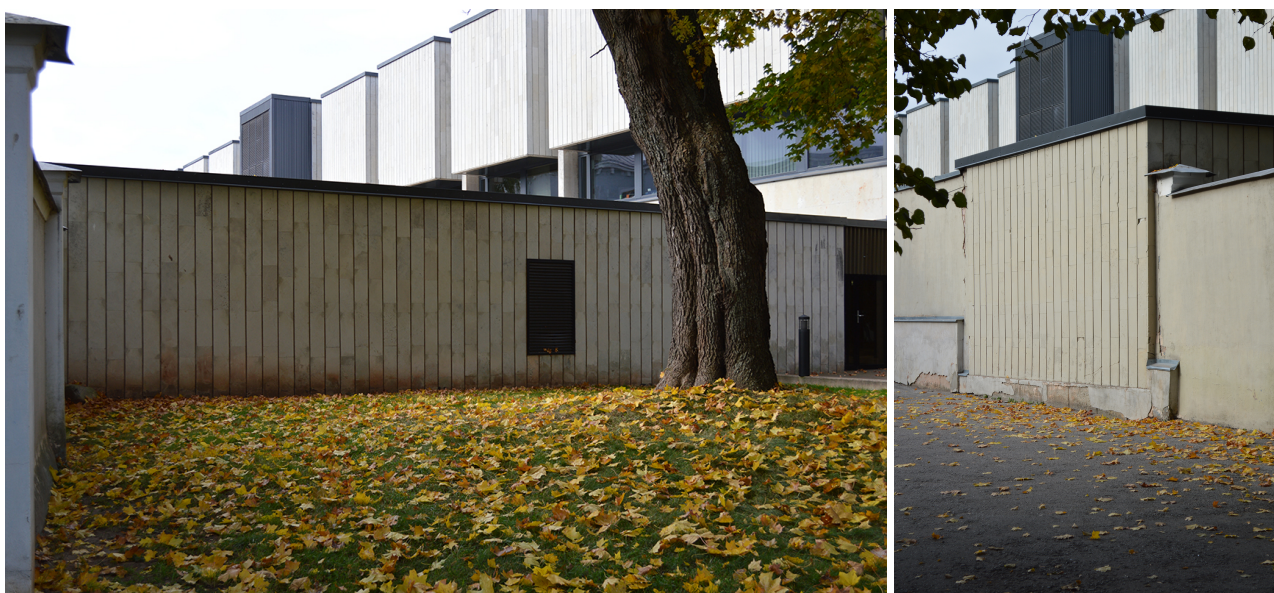
Hoone põhimahuga liitub selle kaguküljel kaks ühekorruselist ristkülikulise põhjapinnaga mahtu ning üks ühe konsoolkarbi külge kinnituv kaasajal rajatud evakuatsioonitrepikoda (fotod 18, 31). Üks ühekorruseline maht (fotod 21–22) on piklik, asetseb hoone põhimahuga risti ning ulatub põhimahust kuni krundipiirini, olles lisamahtude vahele tekkiva sisehoovi ruumiliseks eraldajaks. Sellega liitub piki krundipiiri kulgev hoonega analoogselt viimistletud piirdemüür (foto 23). Teine lisamaht (foto 24) kulgeb piki kagufassaadi ning jätab enese ja krundipiiri vahele autode sissesõiduala hoovi.

21–22. Piklik peahoonega ristuv hoonemaht vaadatuna idast ning sama mahu naaberkiinnistu-poolne ots.

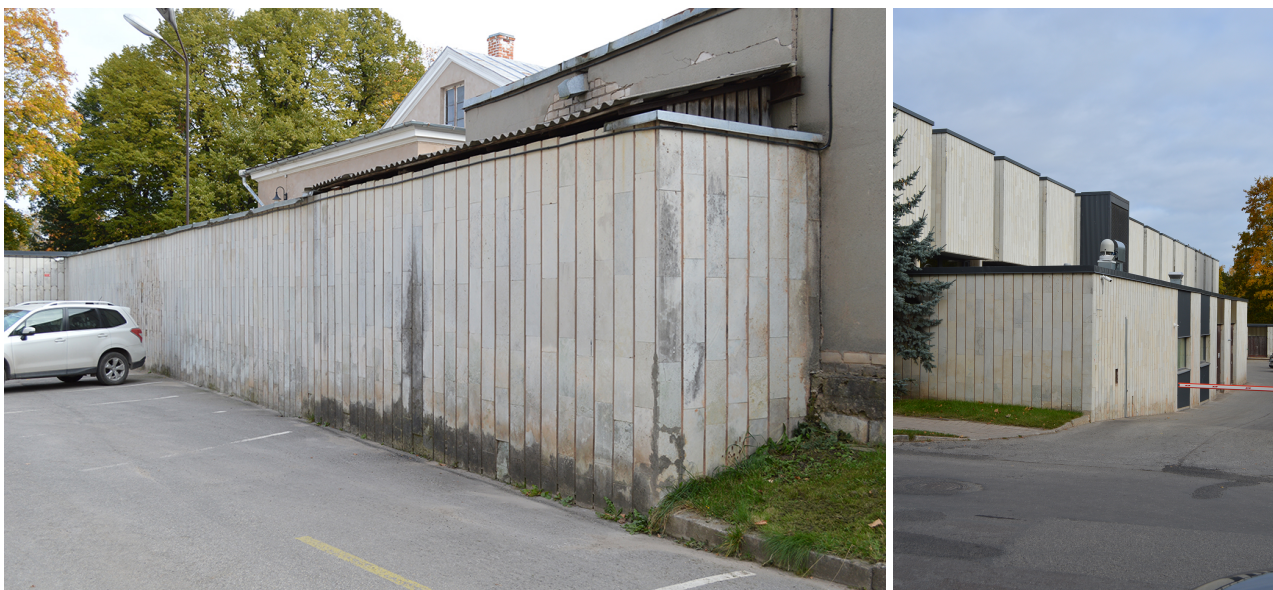
23–24. Piirdemüür ning piki kagufassaadi kulgev lisamaht.

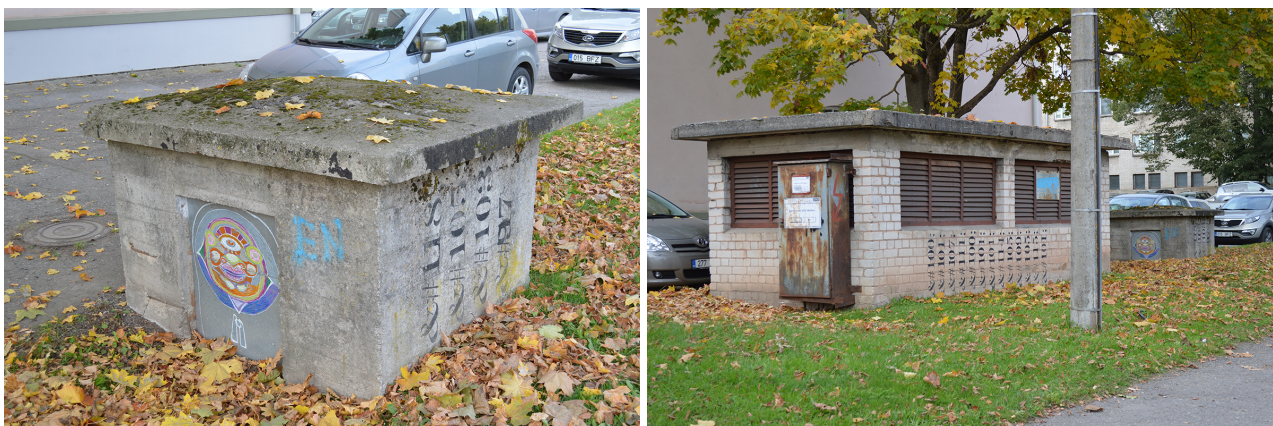
Lisaks nimetatule seisavad hoonest lahus kolm väikese kaldega plaatkatustega risttahukakujulist mahtu teisel poole Akadeemia tänavat – neist väiksemad on hoonealuse varjendi tunneli väljapääsud (foto 25), suurem aga osa ventilatsioonisüsteemist (foto 26).

25–26. Üks kahest varjendi väljapääsust ning ventilatsioonikambri kõrvalkinnistul asuv maht.

Teisel pool Akadeemia tänavat asuvatest hoonemahtudest väiksemate välisseinte materjaliks on raketisejälgedega betoon (foto 25), teisel silikaatkivi koos betoonsillustega (foto 26). Katusekatteks on kõigil kolmel eraldiseisval hoonemahul laia räästaga betoonplaat, millel puudub kattematerjal.

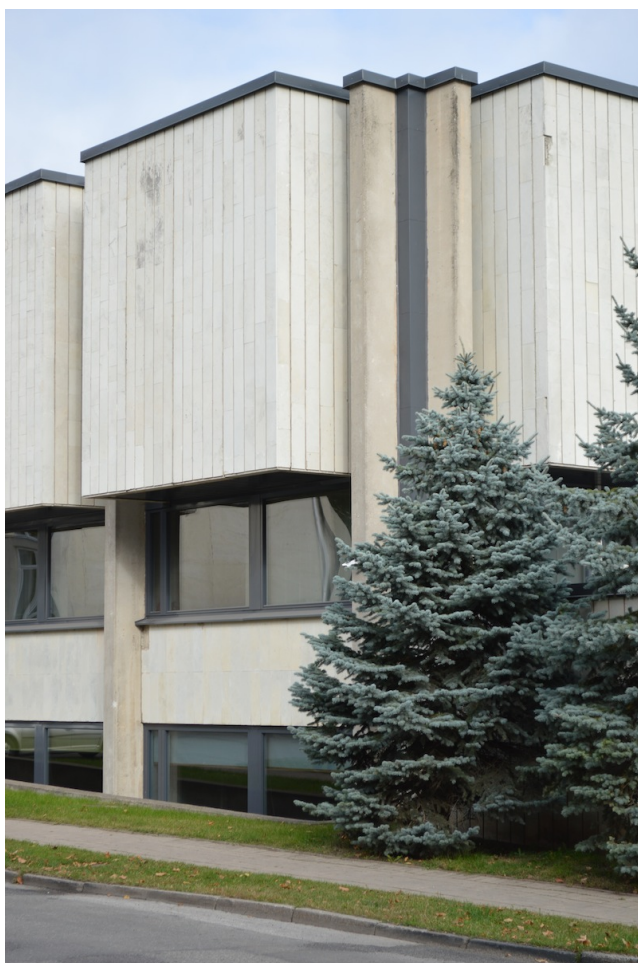
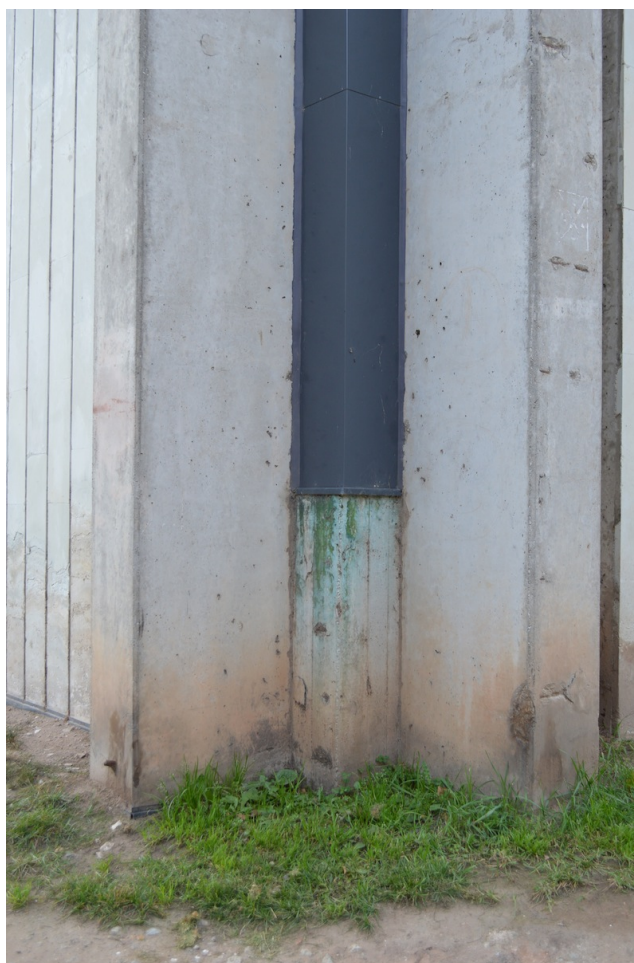
Peahoone fassaadide viimistlemiseks on kasutatud kahe erineva katteviisiga paigaldatud dolomiitplaate (foto 27): vahetult teineteise vastas olevad püstised plaadid; ning viie tulba kaupa grupeeritud laiema püstvuugiga dolomiitplaadid (grupeeritus tuleneb alusplaadist, millele dolomiitpaanid kinnitatud on). Lisaks on välisviimistluses kasutatud puhas betoonpinda konstruktiivsete postide ning aknatulpadealuste seinapindade kujundamisel. Akendetulpade eri akende vahelised alad ning hoone nurgapostid on kaetud tumeda sileplekiga (foto 28). Katusepealsed mahud, kaasajal lisatud hoonemahud ning alad sisehoovi uste ja akende all ja kohal on viimistletud tumeda trapetsprofiilplekiga (foto 20). Katusekatteks on rullmaterjal (foto 19).

27–28. Vaade hoone nurgale Akadeemia tn poolt. Näha on kahte erinevat dolomiidi kasutust ning puhtaid betoonpindu. Parempoolsel pildil näha hoonenurkade teostus maapinna lähedal.

- Algses asukohas säilitada dolomiitplaadid ja betoonpinnad ning vajadusel restaureerida need. Vajalikud plommimised või asendamisid teha samaväärse materjaliga.
- Dolomiidipindade puhastamisel ei ole lubatud liiva- ega soodaprits, kuna need muudavad sileda kivipinna krobeliseks, avades kivi poorid väliskeskkonna mustusele. Pindade puhastamisel eelistada käsitsi harjamist.
- Kaasajal lisatud rullmaterjal ning plekk on heas korras ning sobituvad hoone arhitektuuriga. Põhjendatud vajaduse korral materjal vahetada millegi muu vastu kooskõlastada materjalivalik Muinsuskaitseametiga.

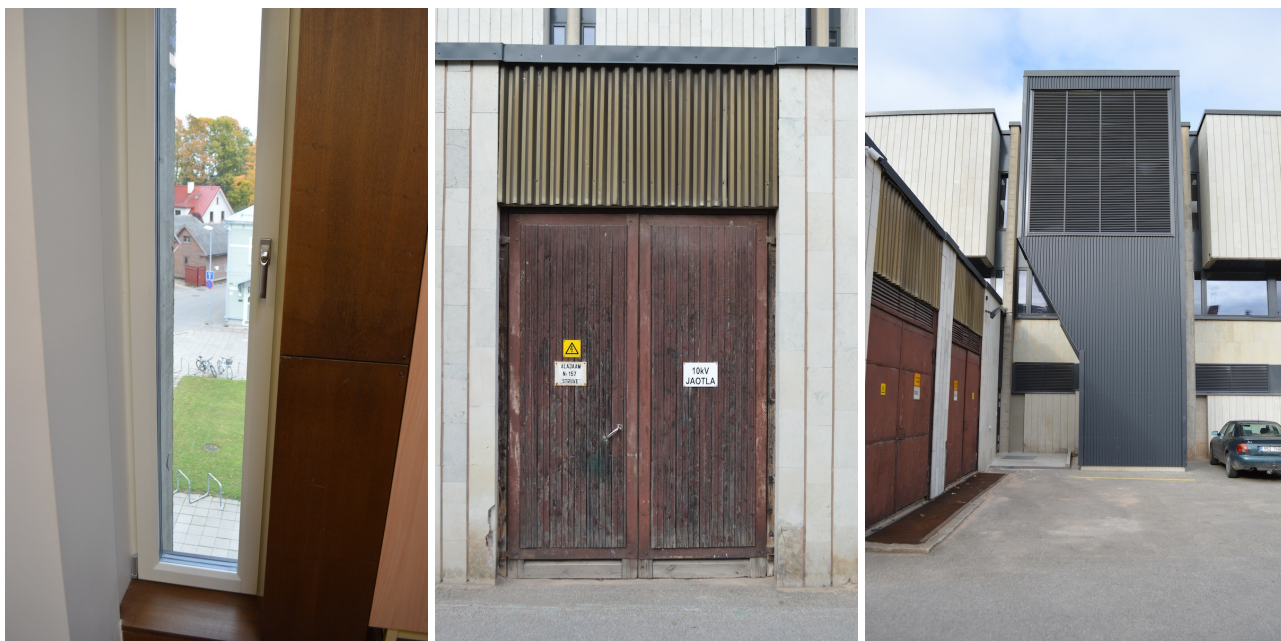
Enamik hoone avatäiteid on vahetatud uute üheraamsete puitlumiinium-pakettakende (foto 29) ja -uste vastu (seisund väga hea). Välistest originaalavatäidetest on säilinud ühe ühekorruselise hoonemahu elektrijaotla kaks kahepoolset puitväravat (seisund pigem halb, foto 30) ja kaks kahepoolset metallväravat (seisund rahuldav, foto 31) ning mõlema teisel pool Akadeemia tänavat asuva hoonemahu metallvõredest avatäited (seisund rahuldav, foto 26). Peahoone katustel olevad klaaskuplid (foto19) on kaasaegsed.

29–31. Üks hoone uutest akendest, elektrialajaama puitväravad ning metallväravad.

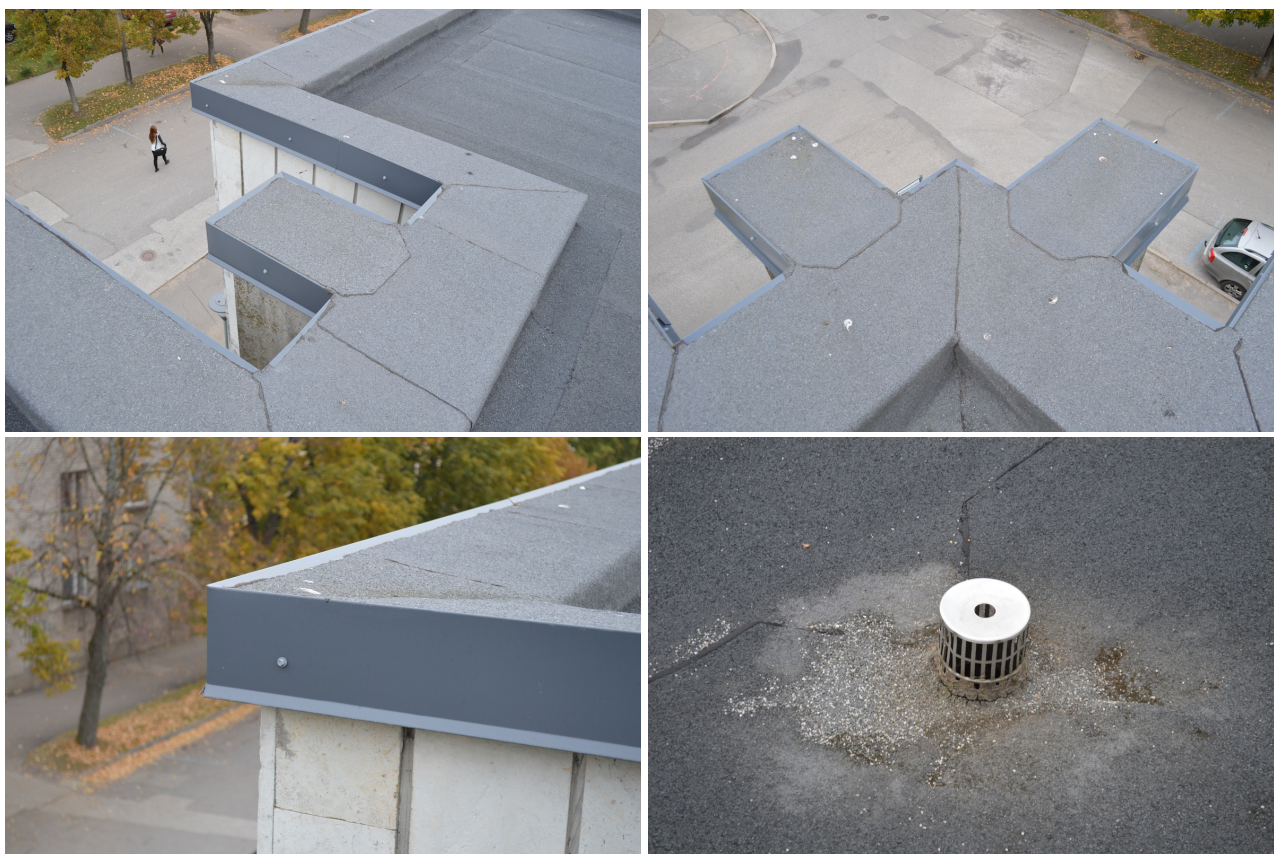
Peahoonel on rullmaterjaliga kaetud lamekatused (seisund väga hea, fotod 32–34), Akadeemia tn väikestel hoonemahtudel täiendava materjalikihi betoonplaadist katused (seisund rahuldav, fotod 25–26). Peahoonel on hoonesisene sadevee ärajuhtimise süsteem, mille jaoks on katusepinnal madalamad kohad, mille keskel on omakorda võrekülgedega “torbikud” (foto 35).

32–35. Näiteid katusekattematerjali vormistusest ning sadevee äravoolulehtrist.

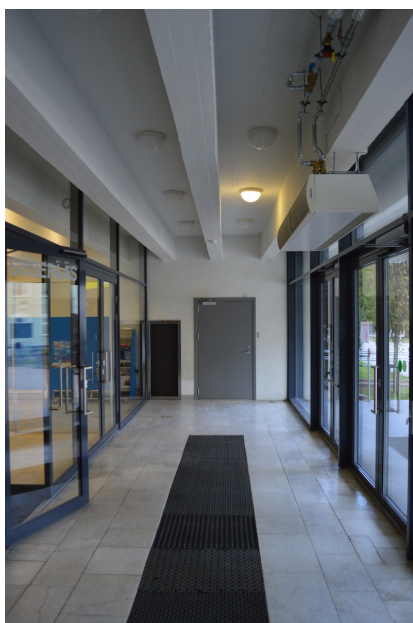
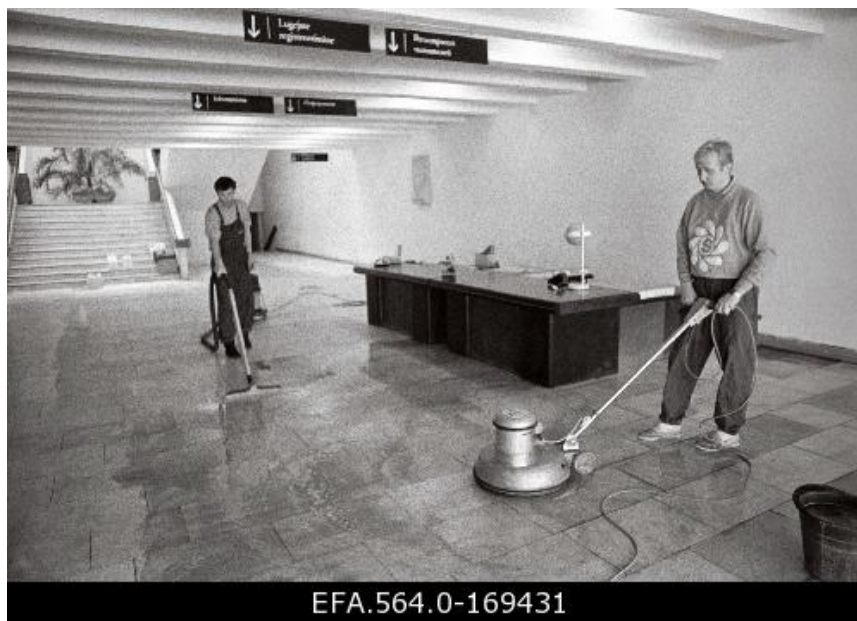
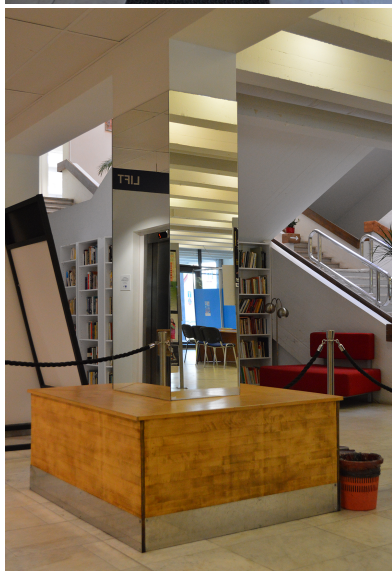
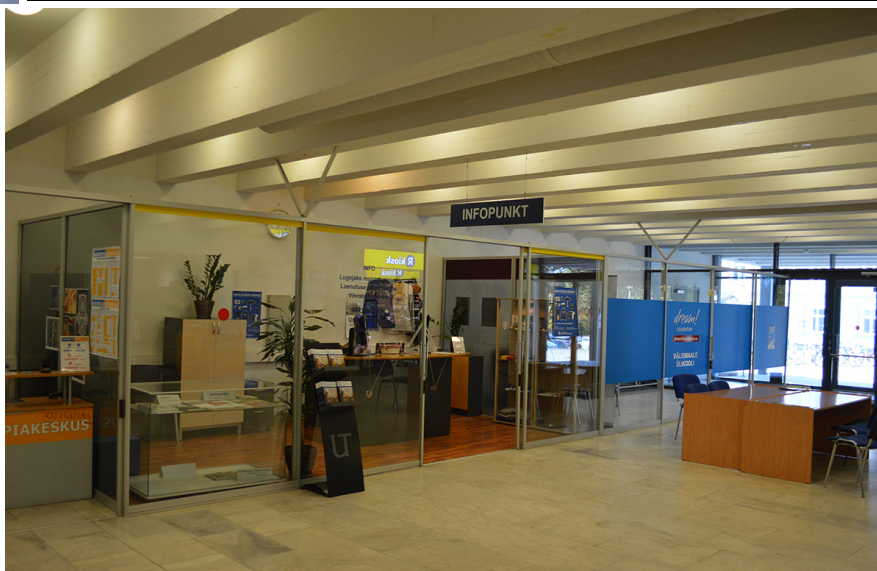
Hoone peasissepääsu moodustavad W. Struve tänava pool konverentsisaali all asuvad tuulekoda (foto 36) ning sama lai fuajee (foto 37). Fuajee taga (edelas) on hoone peatrepistik, fuajee kõrval (kagus) garderoob. Garderoob mõjub visuaalselt fuajee laiendusena, neid eraldavad peeglitega kaetud betoonpostid, mille alaosas on istumiskohad (foto 38). Fuajeesse on kaasajal ehitatud klaasseintega boksid (foto 39), kus asuvad infolett, koopiakeskus ning välisõpinguid vahendava organisatsiooni kontor.

36–39. Peasissepääsu juurde kuuluv tuulekoda, ajalooline foto fuajeest ning selles kunagi asunud infolauast (allikas: EFA), üks fuajeed ja garderoobi eraldavatest istumiskohaga postidest ning kaasajal rajatud boksid.

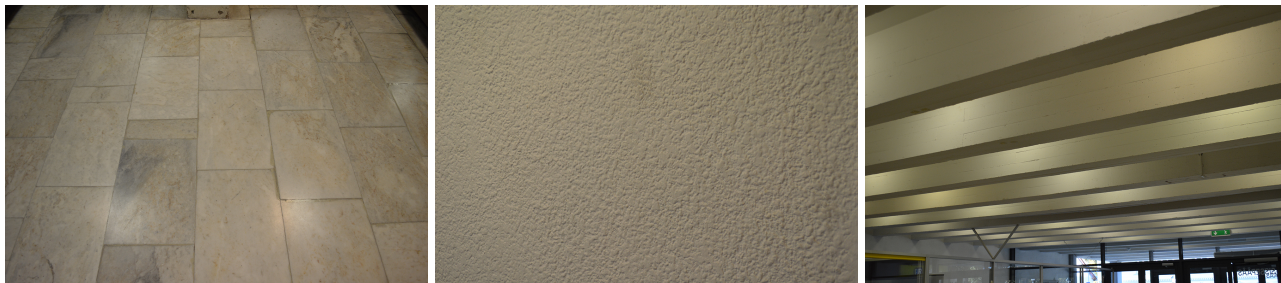
Kõigi nimetatud ruumide põrandakattematerjaliks on lihvitud kiviplaadidest parkett (foto 40), v.a. klaasboksides keskne osa, kus põrandat katab laminaatparkett. Seinte viimistluseks on valgeks värvitud ehitusaegne faktuurkrohv (foto 41). Tuulekoja ja fuajee ruumiliseks aktsendiks on raketisejälgedega raudbetoontalalagi (foto 42), talad on loode-kagu-suunalised ning valgustus on paigaldatud talade vahele. Garderoobitsoonis on kaasaegne ripplagi.

40–42. Garderoobi kiviparkett, seinte faktuurkrohv, raketisejälgedega raudbetoontalalagi.

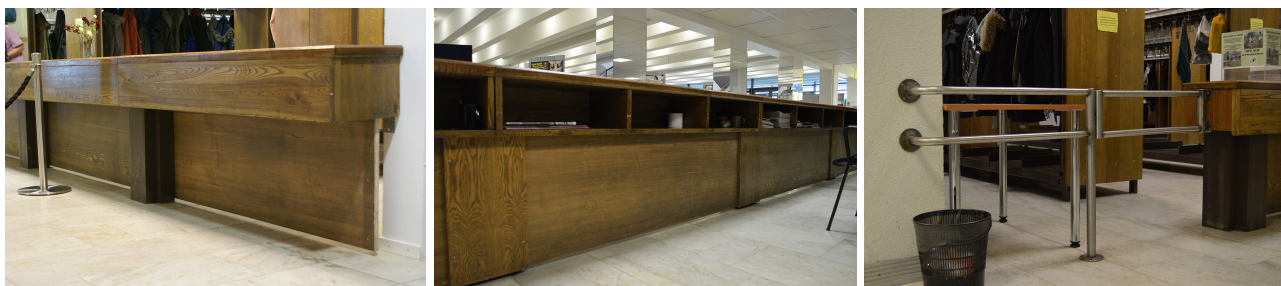
Ruumide sisustusest on säilinud kogu garderoobi spooniga viimistletud ehitusaegne inventar: lett (fotod 43–45), kahes reas konksudega nagid (ühe nagiploki kohta neli rida, fotod 46–48), garderoobi sektsioonide tähistusega sildid postide küljes (foto 49) ning istumiskohad fuajee poolsete postide ümber (foto 38).

43–45. Garderoobi lett eest ja tagant ning leti juurde kuuluv värav.

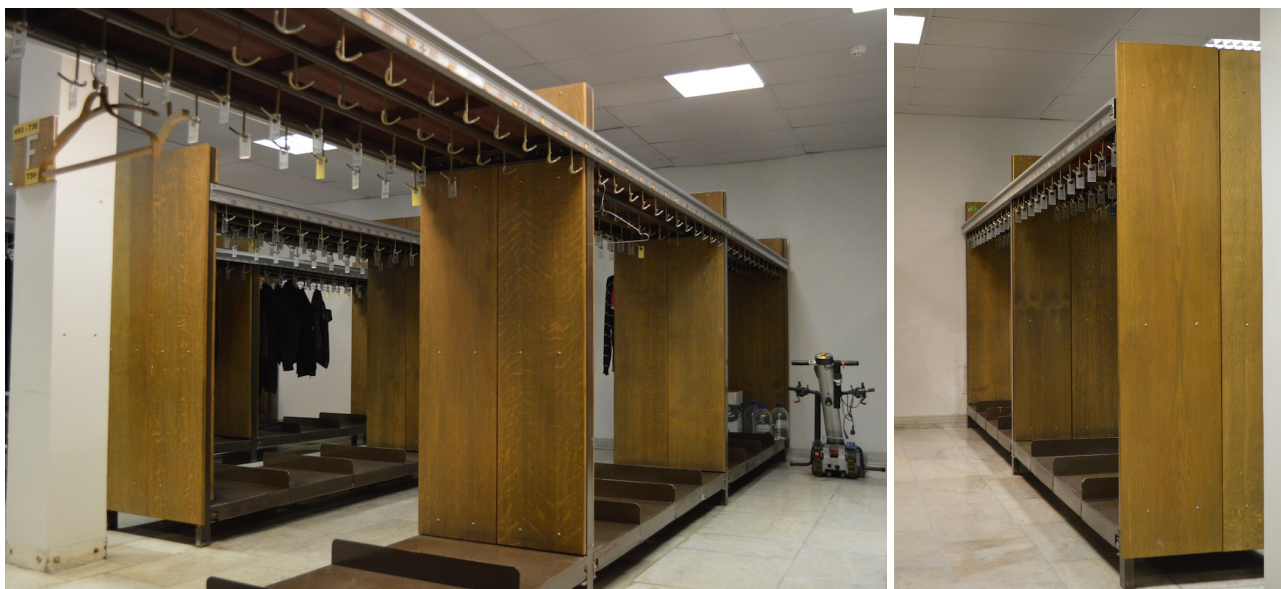
46–47. Garderoobinagid.

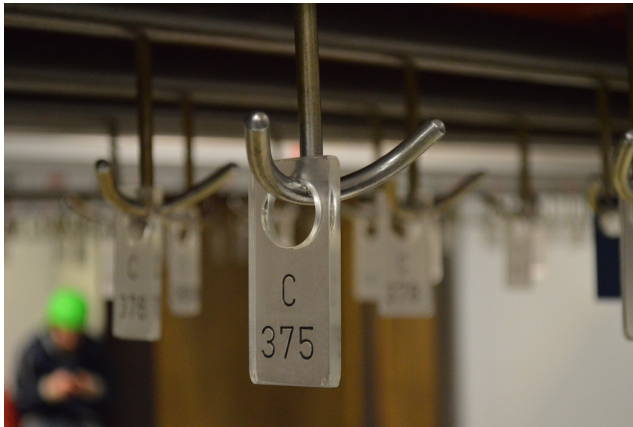
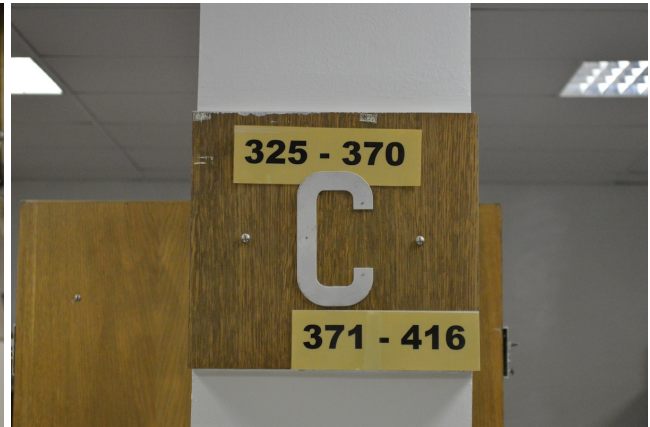
48–49. Nagikonks lähivaates (garderoobinumber näib esmavaatlusel kaasaegne, ent sobib garderoobi stilistikaga hästi kokku) ning garderoobi sektsiooni tähistav silt.

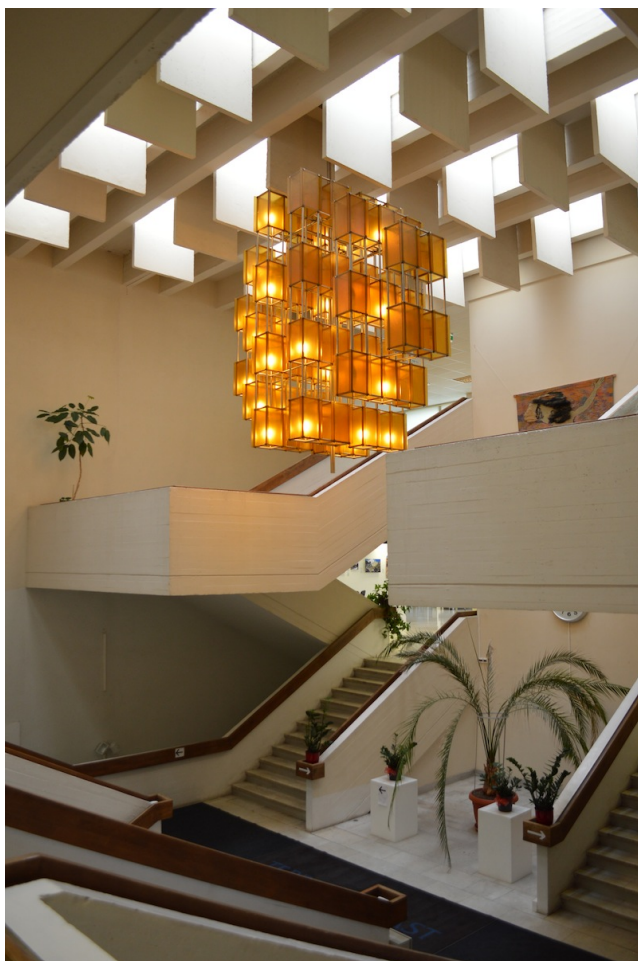
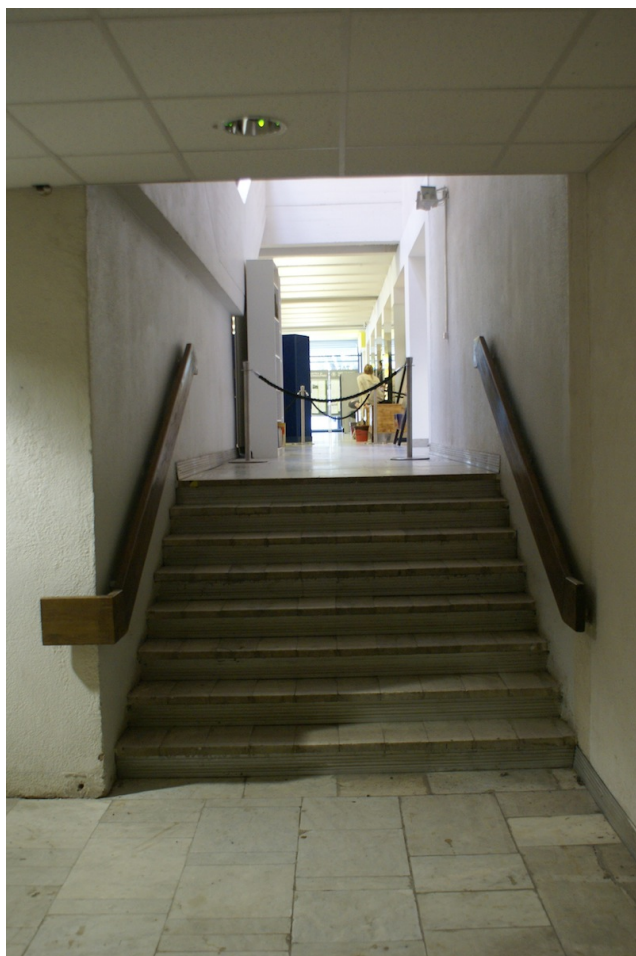
Peatrepistik (foto 50) asub fuajeest edelas ning hõlmab laiuselt kolme hoonetelje vahelise ala. Kokku on trepistikus viis trepimarssi, neist keskmine laiem. Fuajeest laskub kaks külgmist trepimarssi pool korrust allapoole vaheruumi (foto 51) ning keskne laiem trepimarss (laiuselt ligikaudu võrdne kahe kitsama marsiga) pool korrust kõrgemale vahetrepimademele. Vahetrepimademe all paikneb ülikooli serveriruum, mademe pealt tõuseb kaks trepimarssi edelasse ehk II korruse lugemissaali ning kaks marssi kirdesse ehk konverentsiruumi ette. Lugemissaalist tõuseb kaks trepimarssi pool korrust kõrgemale näiliselt õhus rippuvatele mademetele ning sealt omakorda kummaltki üks trepimarss III korruse lugemissaali.

50–51. Vaade konverentsisaali eest peatreppistikule ning vaade trepimarsile vaheruumist serveriruumi ees.

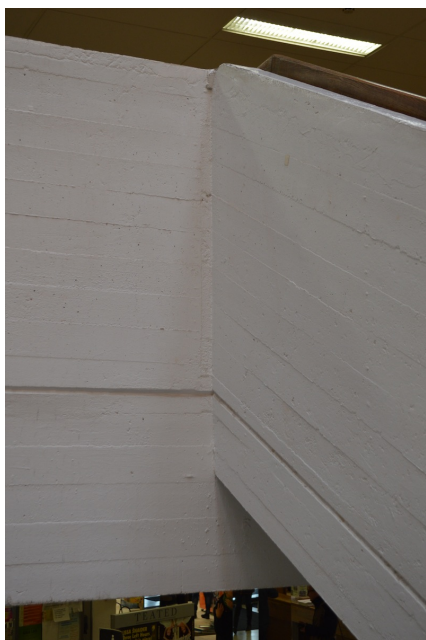
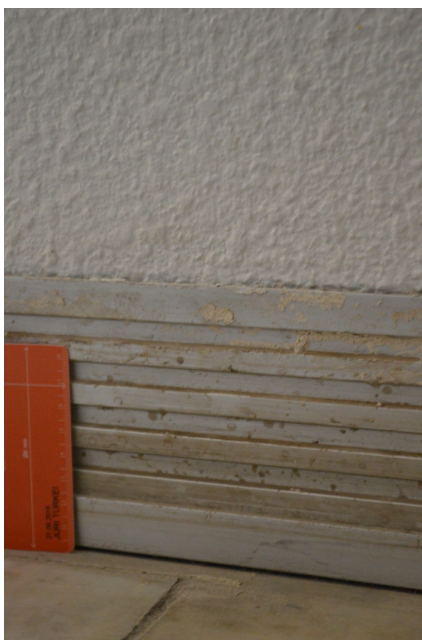
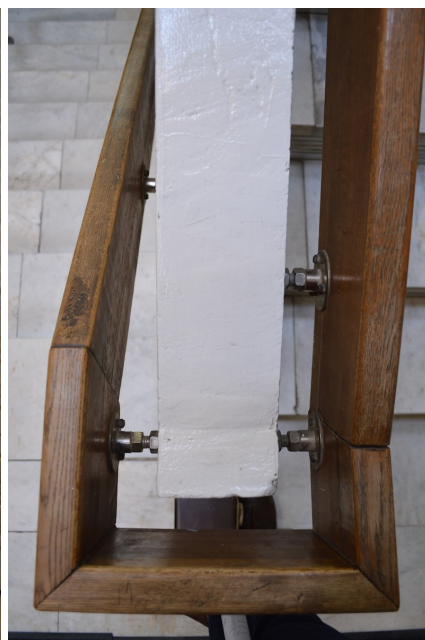
52–54. Raketisejäljed hooned peatrepil, profileeritud metallilehest põrandaliist ning brutalistlik trepikäepide.

Kogu trepistiku küljed on raketisejälgedega valubetonist (foto 52). Trepiastmed ning mademete ja serveriruumi esise poolkorruse põrandad lihvitud kiviplaatidest (fotod 51, 40), trepiastmete varvaslauad profileeritud metallilehtedest (foto 53). Trepikäsipuud on tumedast puidust, mis on betooni külge kinnitatud konstruktiivselt lihtsate suurte metallpoltidega (foto 54). Trepikäigu kohal on valguskaevudega lagi, mida liigendavad raketisejälgedega raudbetoonialad ning valguskaevude külgedele kinnitatud vertikaalselt laest alla rippuvad betoonpaneelid (foto 55). Osadel valguskaevudel on automaatne avamissüsteem (foto 56). Ruumi seinad on kaetud ehitusaegse faktuurkrohviga.

- Algses asukohas säilitada ja vajadusel restaureerida trepistik ning selle juurde kuuluvad elemendid, sh põrandakattematerjal, varvaslauad, käsipuud, käsipuude kinnitused, faktuurkrohv, raketisejäljed jne.
- Algses asukohas säilitada ja vajadusel restaureerida klaaslühter. Soovituslikult kasutada lühtris klassikalise kujuga pirne, kuna need kumavad klaasist läbi. Kaasaegse kujuga säästupirnid mõjuvad sellist tüüpi valgusti puhul ajastusse sobimatult.
- Vahetada valguskaevude klaaskuplite automaatse avamissüsteemi punased juhtmed ja oranžid elektrikarbid valgete juhtmete ja karbikute vastu, et vähendada nende nähtavust. Uued juhtmed paigaldada vahetult talade ja betoonpaneelide ning betoonpaneelide ja klaaskuplite raamide vahele (praegu asetsevad juhtmed paneelide peal). Üle talade kulgevad elektrijuhtmed juhtida läbi talade võimalikult lae lähedalt või lae seest.

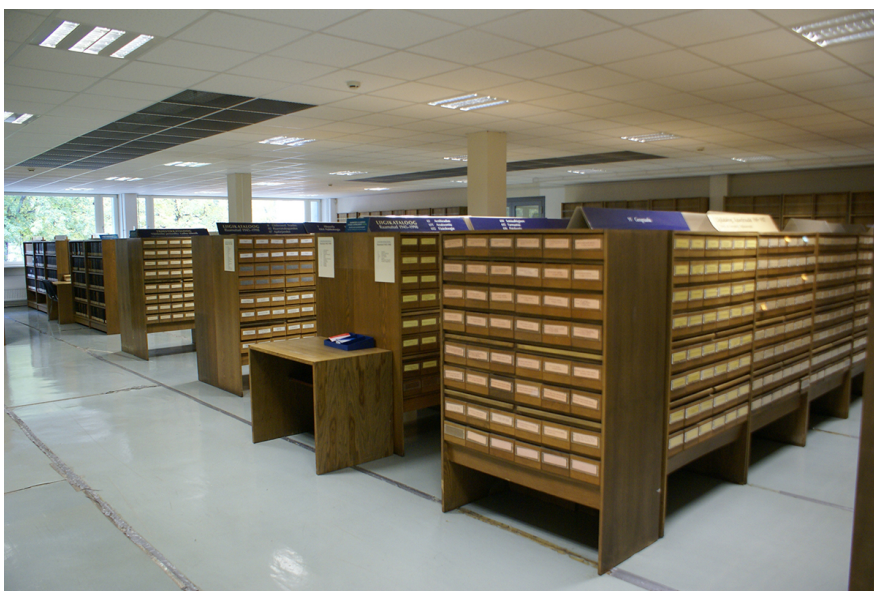
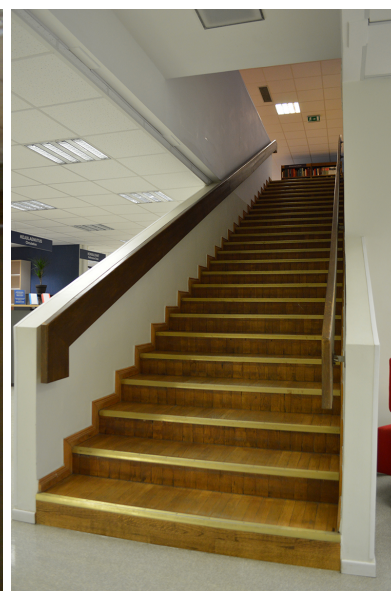
Põrandakatteks on valdavalt linoleum, näitusesaalis vaipkate, teadaolevalt on aga selle lugemissaali (toona kartoteegisaali) põrandakatteks olnud ajalooliselt puitparkett (foto 60). Kartoteegiruumis (foto 63) on põrandal ehitusaegne linoleum. Valguskaevudeta laeosad on kaetud ripplagedega, valguskaevude vahel on laes silekrohv. Seinu katab algupärane faktuurkrohv.

63–64. Kartoteegiruum ning üks kahest eri korruste vahelistest lugemissaalide treppidest.

Ruumides on kaks ühemarsilist puitlippidest astmetega treppi III korruse lugemissaali (foto 64); säilinud on ehitusaegseid siseuksi, sh üks koos klaasvaheseinaga (foto 65); ruumiilmet mõjutavad lagede all kulgevad metallist ventilatsioonitorud. Ühele uuele klaasuksele on siirdatud algupärased uksekäepidemed (foto 66). RARA-s on alles ka kaks tõenäoliselt 1980. aastatest pärit masinat ajalehtede sirvimiseks (fotod 67–68), samuti on nii kartoteegiruumis kui ka RARA-s mitmeid algupäraseid kartoteegikappe, raamaturiuleid ja laudu (foto 63).

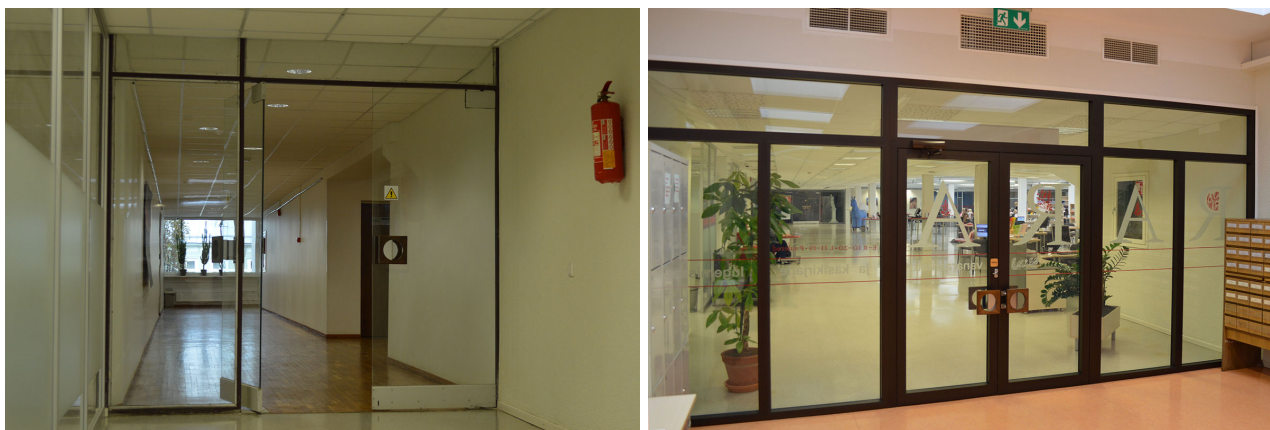
65–66. Klaasseinaga säilinud klaasuksed ning uued klaasuksed, millele on siirdatud algupärased käepidemed.

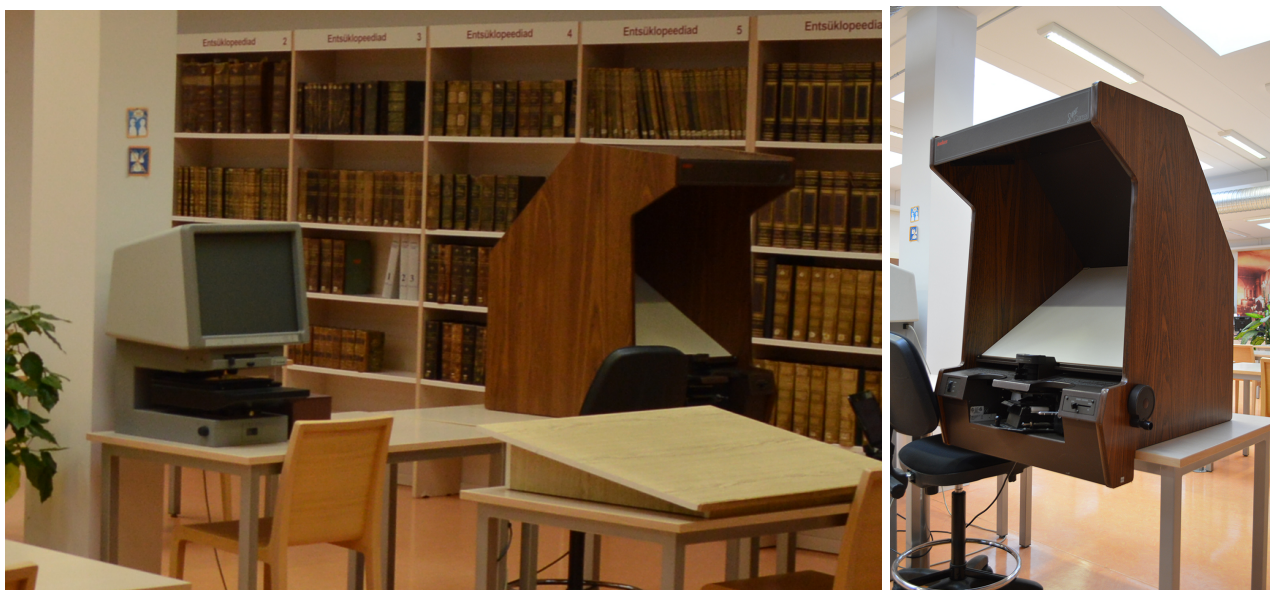
67–68. Tehnikaimed Raudse Eesriide tagant.

- Säilitada 1980. aastatest pärinevad masinad kui raamatukogunduse ajaloo seisukohast olulised elemendid.
- Soovituslikult asendada ripplagede materjal ajalooliste fotode eeskujul rekonstrueeritud ajastutruude ripplagedega.

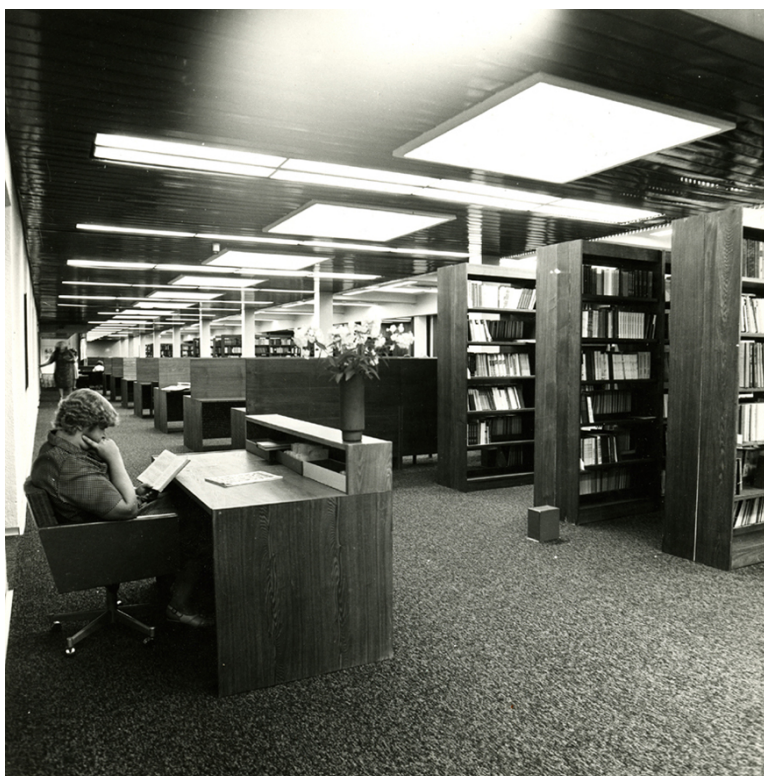
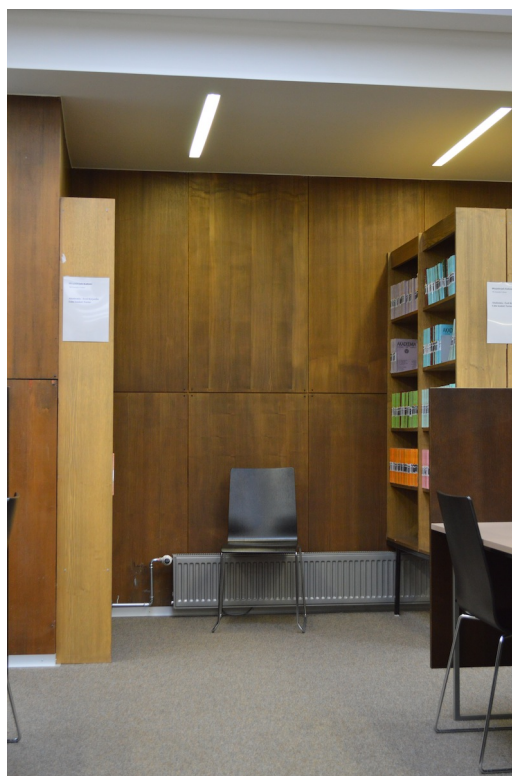
Kolmanda korruse lugemissaalid (fotod 69–72) on väga hästi säilinud avarad ruumid, mille ilme kujundavad peamiselt fassaadi liigendavate konsoolkastide siseseinu katvad spoonitud seinapaneelid (fotod 70, 72) ning rohkearvuliselt säilinud tumeda spooniga kaetud originaalmööbel. Põrandakatteks on kohati puitparkett, kohati vaipkate. Seinad on viimistletud faktuurkrohviga, säilinud on ehitusaegseid siseuksi ja klaasseinu.

69–70. III korruse saalid hoone algusaastail (allikas: EAM) ning üks spoonitud paneelidega seinarbadest.

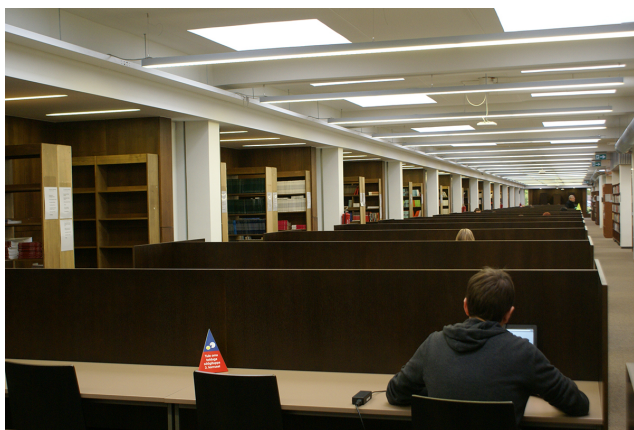
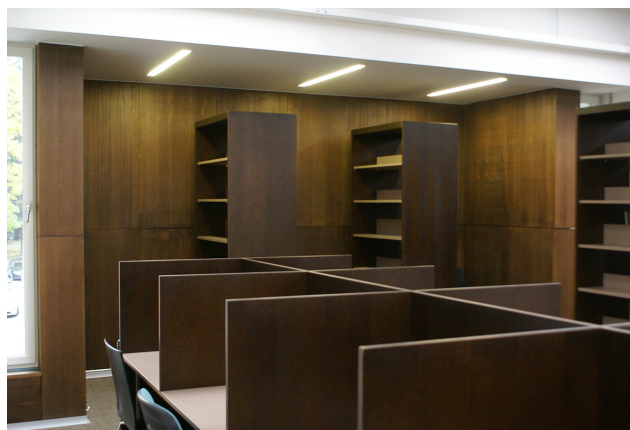
71–72. Vaateid III korruse saalidele.
