TARTU ÜLIKOOLI  
RAAMATUKOGU

MUINSUSKAITSE  
ERITINGIMUSED

TÖÖ NR: 15-45  
Aadress: W. STRUVE TN 1, KESKLINNA LINNAOSA, TARTU  
TELLIJA: MUINSUSKAITSEAMET  
Uus tn 18, 10111 Tallinn  
Tel: 640 3037; e-mail: triin.talk@muinas.ee  
KOOSTAJAD: APEX ARHITEKTUURIBÜROO OÜ  
JÜRI TÜRKEI  
TRIIN REIDLA  
VASTUTAV  
SPETSIALIST: OVE OOT, VS 265/2006

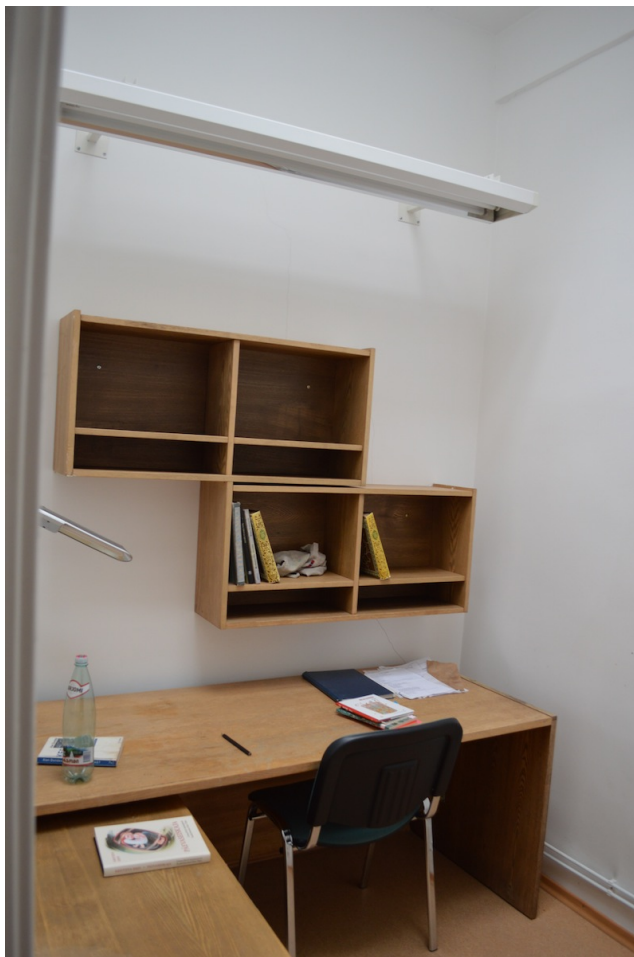
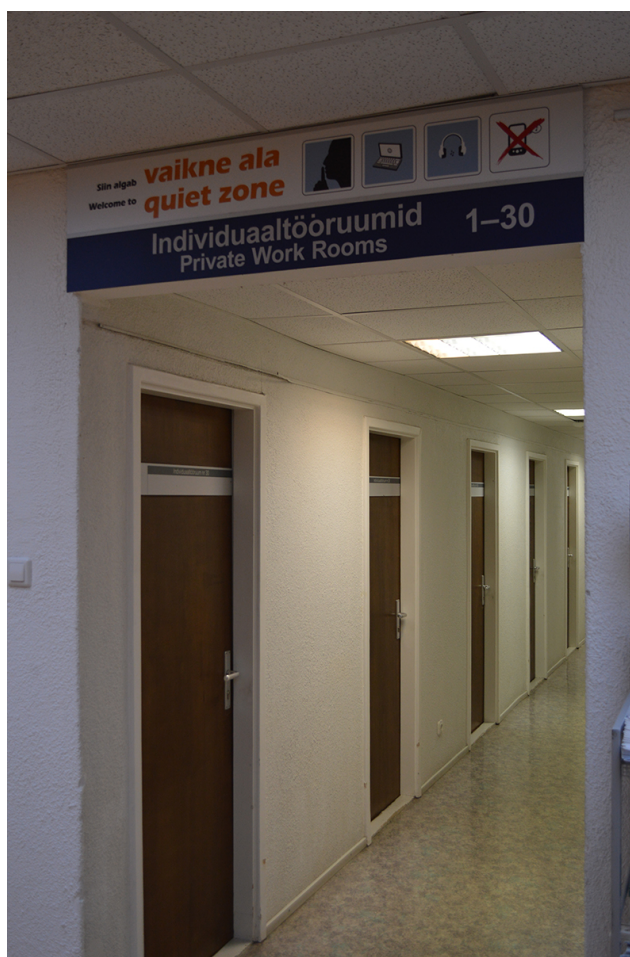
Samal korrusel asuvad individuaalõpperuumid (foto 73) on väikesed pealtvalgusega kambrid, millest igaüks mahutab ühe kirjutuslaua. Ruumidesse pääseb lugemissaalist avanevatest koridoridest (foto 74).

73–74. Üks individuaalõpperuumidest ning individuaalõpperuumidevaheline koridor koos hoonele omaste spoonustega.

- Vajadusel võib liita individuaalõpperuume omavahel suuremateks üksusteks, eeldusel et mõlemas individuaalõpperuumide tsoonis säilivad vähemalt pooled ruumid praegustes mastaapides.

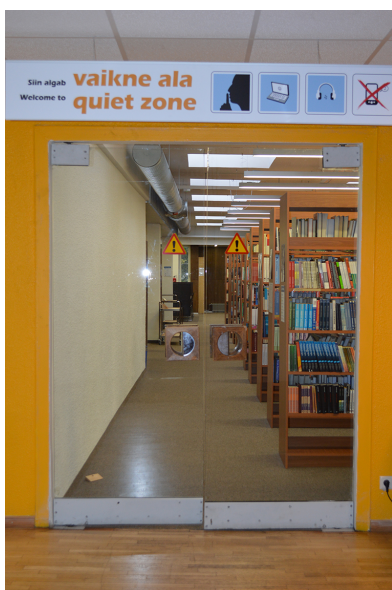
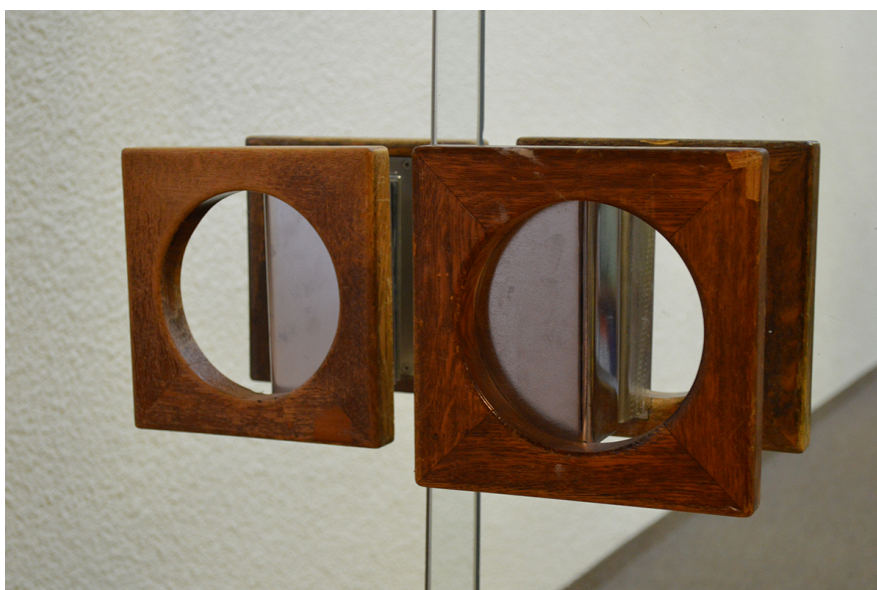
75–76. Korrusele tüüpsed klaasused ja nende käepidemed.

- Säilitada ja vajadusel restaureerida väärtuslikud originaalüksed.
- Osa algseid klaasuksi (vähemalt kolm paari) on hoiustatud keldris (vt: väärtuslike detailide paiknemise plaan). Säilitada need. Ideaalis paigaldada ukseid kohtadesse, kust need parasjagu puuduvad või kasutada neid purunenud uste asendamisel.

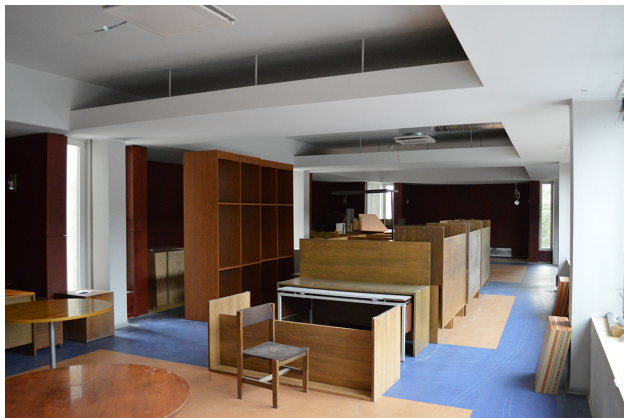
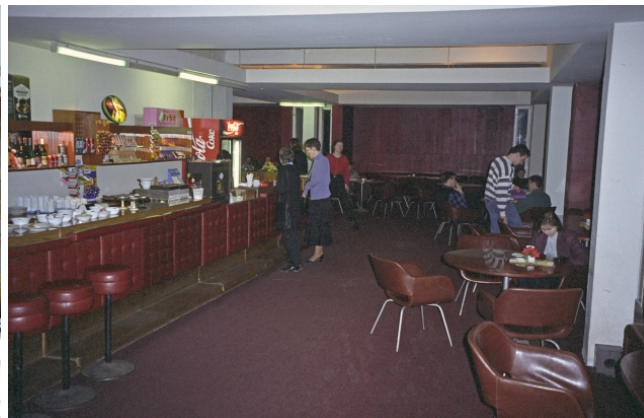
Endine kohvik (fotod 77–78) on sarnaselt lugemissaalidega viimistletud spoonitud puitpaneelidega, mis kohviku ulatuses on aga lasuurse punaka värvikihiga üle värvitud. Ühe konsoolkasti ulatuses paikneb endine köök (foto 79) ning selle seinad on viimistletud valgete kahhelplaatidega. Köögis on säilinud ka algsed pruunid metallpaanid, mis moodustavad ripplae (foto 80). Selletaolised on ajalooliselt katnud ka avalike ruumide lagesid. Endise kohviku põrandakattematerjaliks on linoleum. Hetkel on kohvikuruumid kasutusel kasutusest väljas oleva mööbli laona.

77–78. Endine kohvik raamatukogu III korrusel nüüd ja vanasti (allikas: Eesti Rahva Muuseum).

- Säilitada põrandakattematerjalide loogika ehk parketi, vaipkatte ja linoleumi kasutamine seal, kus see on ajalooliselt nii olnud. Erandiks on endise kohviku linoleumpõrand, mille võib asendada kas parketi või vaipkattega vastavalt sinna kavandatud ruumi funktsioonile.
- Algses asukohas säilitada ja restaureerida kõik parkettpõrandad, originaalüksed ja puitpaneelid (paneelid kokku 51 konsolkasti jagu, detaile vt väärtuslike detailide tabelist). Üksikutes kohtades on vaja teha spooniparandusi, endise kohviku paneelid tuleb punasest värvikihist puhastada.

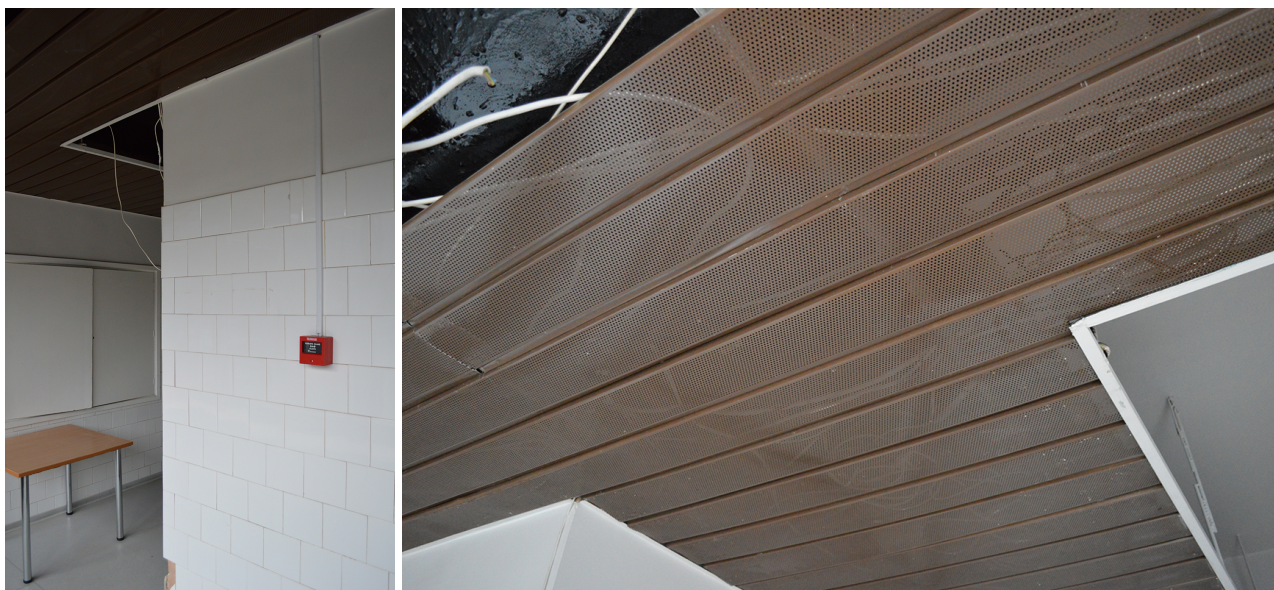
79–80. Köök ning tumepruunid ripplaepaanid.

- Endise köögi rekonstrueerimisel tõsta vähemalt osa ripplaepaane kõrvale, et neid saaks edaspidi vajadusel eeskujuna kasutada originaalkujunduse taastamisel.

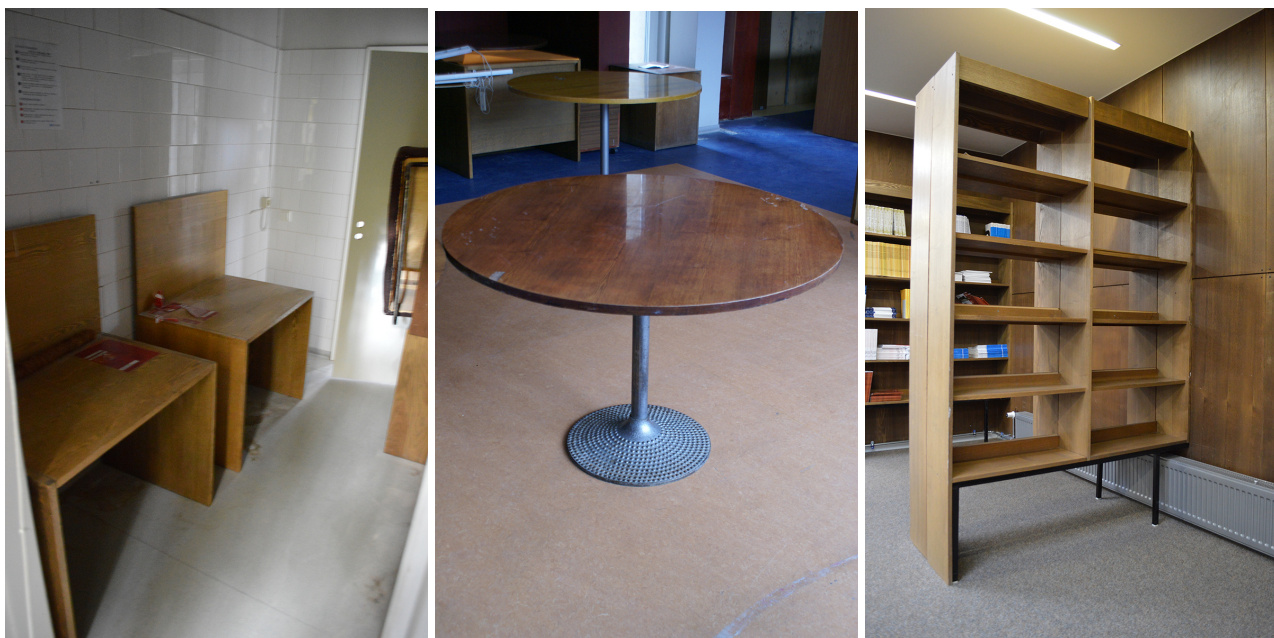
81–83. Näiteid endises kohvikus hoiul olevatest laudadest ning korrusele tüüpsed raamaturiiulid.

- Säilitada ja vajadusel restaureerida originaalmööbel, võtta kaasaegsete sarnaste riulite ja laudade asemel maksimaalselt kasutusse hetkel kõrvale tõstetud mööbliesemed. Uute mööbliesemete tellimisel lasta need valmistada originaalmööbli täpsete koopiadena ning pöörata sealjuures tähelepanu spooni puusüüle ja värvile. Et arhitektuurselt lihtsa interjööri oluliseks ruumikujundajaks on sinna algupäraselt mõeldud mööbel, toob selle asendamine paratamatult kaasa ajaloolise ruumiterviku kadumise, mistõttu vajab sisustus antud hoone puhul samavõrd suurt väärtustamist kui ehituslik substants.

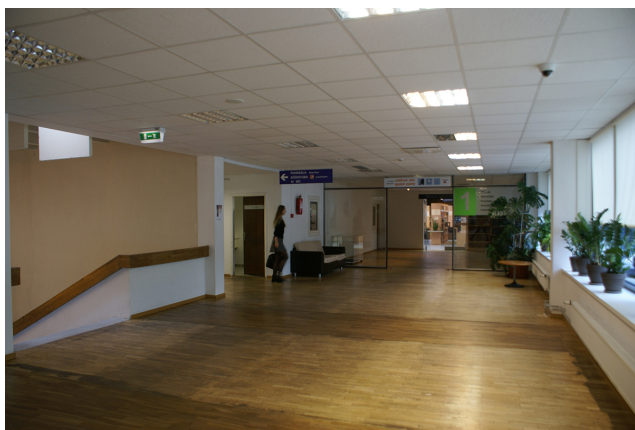
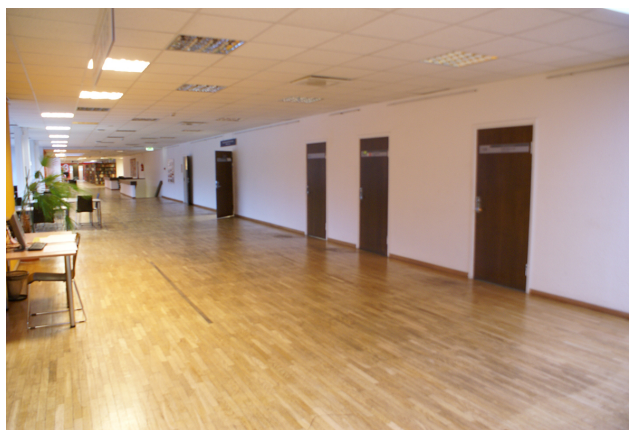
Koridorides on säilinud parkettpõrandad (fotod 84-85), faktuurkrohvitud seinad (foto 41) ning originaalüksed (fotod 74–75).

84–85. Vaateid koridoridele.

- Säilitada ülalnimetatud väärtuslikud osad.
- Rekonstrueerimisprojektiga on kavandatud praegu laona kasutatava II korruse ruumi vaheseinte eemaldamine ning ruumi liitmine suure ja väikese konverentsisaali vahelise koridoriga, säilitades samas laoruumi perimeetrisse rajatud lifti ning ruumist kagus paikneva trepikoja. Muinsuskaitse seisukohast ei ole planeeritud muudatus aktsepteeritav, kuna tekitab hoonesse – sealjuures esindusruumide vahetusse lähedusse – hoonete ebaomase sopilise põhiplaani avatud ruumi. Säilitada ruumiplaneering kõnealusel tsoonis.

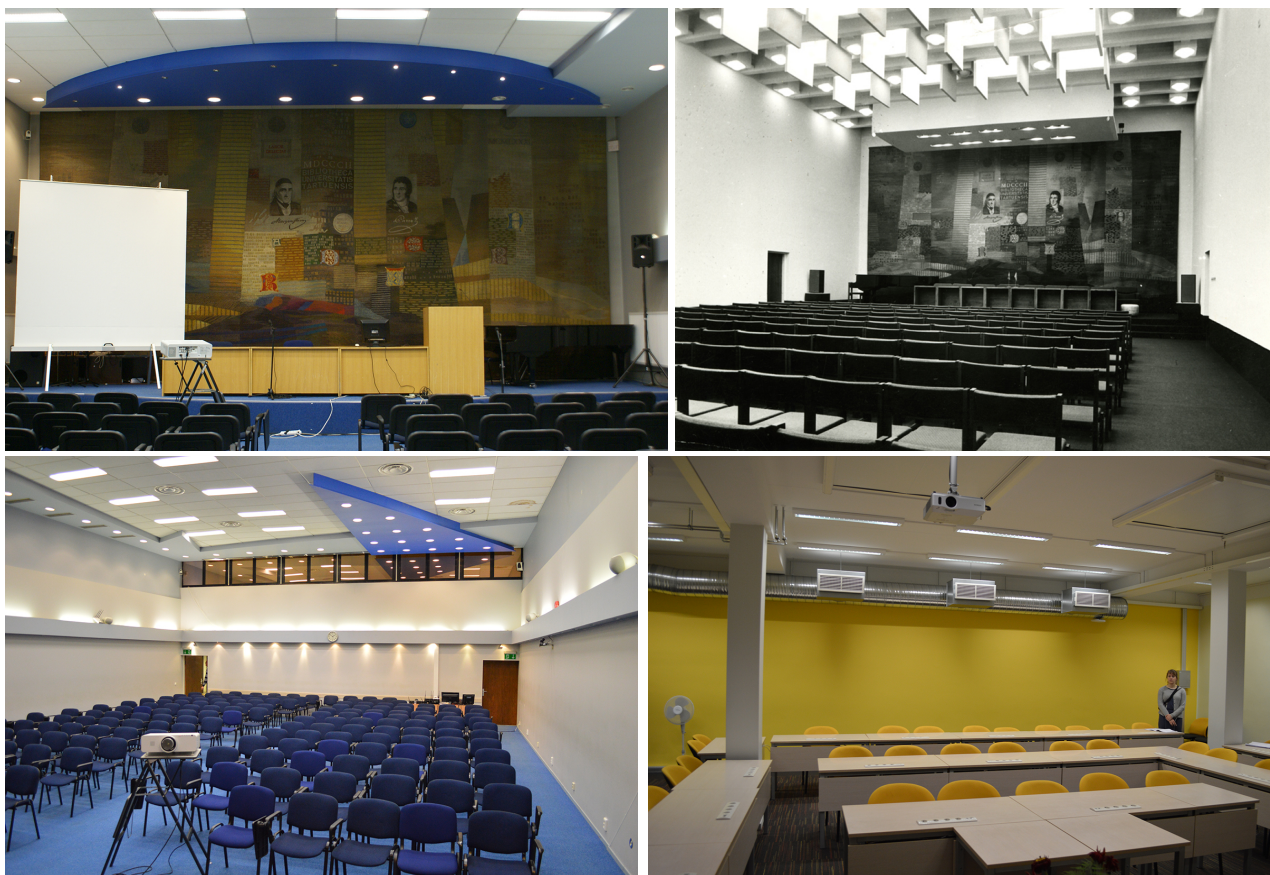
Konverentsisaal on läbi II ja III korruse ulatuv suurem lavaga ruum (fotod 86–88). Lava taga ripub sinna algselt mõeldud gobelään (autor Mall Tomberg, valminud 1979). Ruumi lagi oli algselt kujundatud sarnaselt peatreppikäigu laega, ent 1990. aastatel on valguskaevude küljes olevate ripp-paneelide külge monteeritud postmodernistliku kujundusega asümmeetriline laekonstruktsioon.

Väike saal (foto 89) on keskmist mõõtu õpperuumi meenutav ruum II korrusel, kus peale sissepääsuukse muid muinsuskaitse seisukohast olulisi detaile säilinud ei ole.

86–89. Vaateid konverentsisaalile tänapäeval ja pärast selle valmimist (allikas: EAM) ning foto väiksest saalist.

- Likvideerida originaallage varjav ning hoone arhitektuuriga mittesobiv sekundaarne laekujundus ning avada ja ennistada originaallagi. Juhul, kui originaallae seisund sekundaarse lae all on halb, võtta ennistamisel eeskujuks trepikoja lagi ning ajaloolised fotod.
- Algses asukohas säilitada ja vajadusel restaureerida gobelään.
- Säilitada ehitusaegsed helikindlad seina- ja laeplaadid.
- Säilitada ja vajadusel restaureerida väärtuslikud originaaluksed.
- Väiksele saalile ei seata täiendavaid eritingimusi.

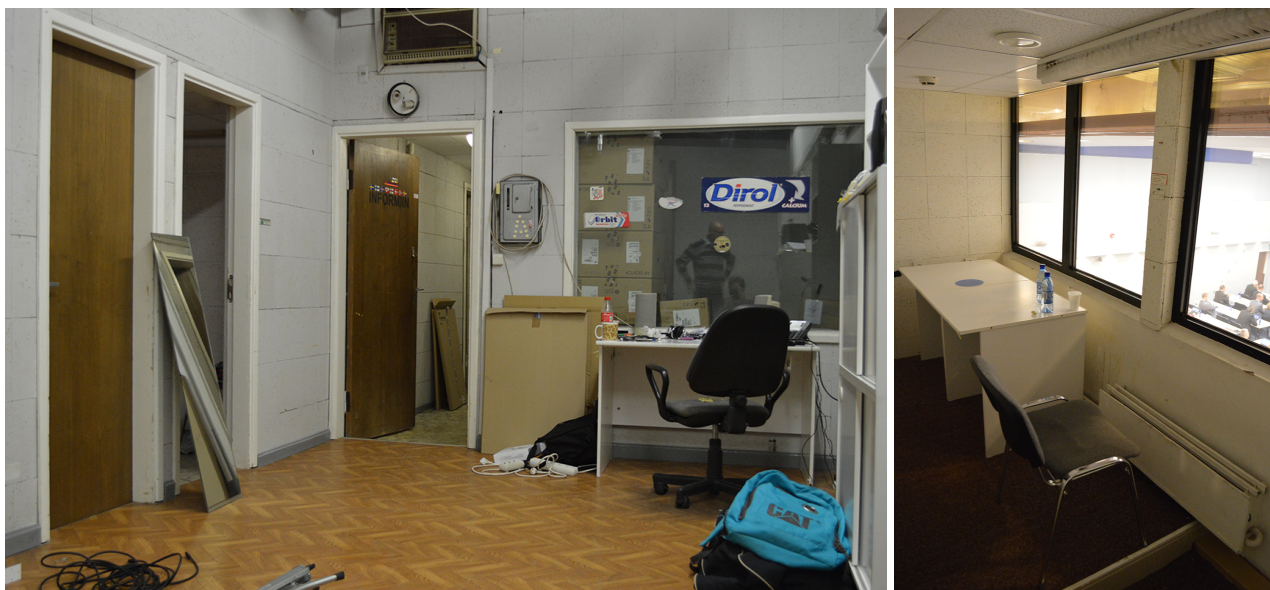
Konverentsisaali taga III korrusel on nn tõlkeruumid (fotod 90–91) ehk väiksed helikindlate plaatidega kaetud boksid vähe suurema tööruumi taga, kust avaneb läbi akende vaade konverentsisaali. Säilinud on mitmeid originaaluksi.

90–91. Korrusele tüüpsed klaasused ja nende käepidemed. Konverentsisaali juurde kuuluvad tõlkeruumid.

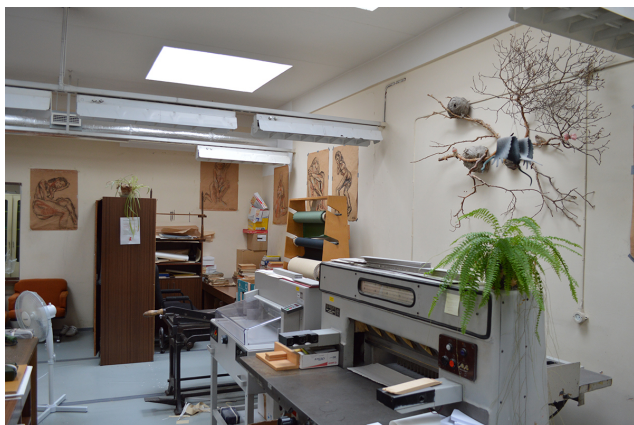
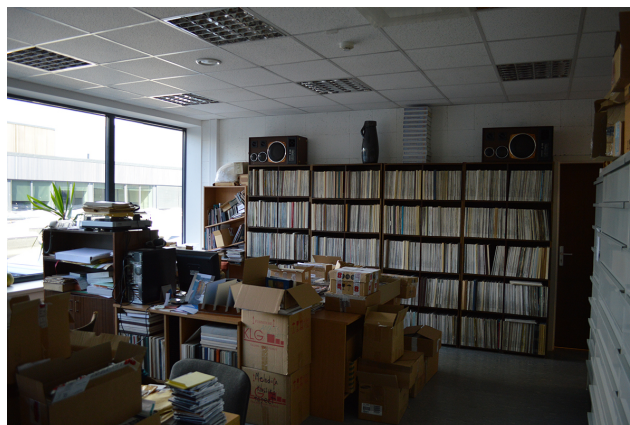
Hoone II ja III korrusel on mitmed kabinetid jm tööruumid ning nende vahelised koridorid, kus on säilinud paljud originaaluksed ning lisaks fonoteegi ruumides ka ehitusaegsed helikindlad seina- ja laeplaadid.

92–93. Raamatukogus on mitmeid erineva iseloomuga tööruume.

- II korrusel kavandatud plaanimuudatus, mis kaotab osad tööruumid ära, liites pinna lugemissaaliga, on muinsuskaitse seisukohast aktsepteeritav. Korduvkasutada ülejäävad väärtuslikud uksed seal, kuhu on planeeritud uued avad. Uste korduvkasutamisel eelistada asukohana avalikke ruume.
- III korrusel kavandatud plaanimuutus, mis liidaks fonoteegi tööruumid lugemissaaliga, ei ole muinsuskaitse seisukohast aktsepteeritav (vt pt 3.8).

- Muude kabinettide liitmine või teineteisest eraldamine projektis näidatud kujul on muinsuskaitse seisukohast aktsepteeritav.
- Säilitada fonoteegi tööruumide ehitusaegsed helikindlad sein- ja laeplaadid.
- Säilitada ja vajadusel restaureerida väärtuslikud originaalüksed.

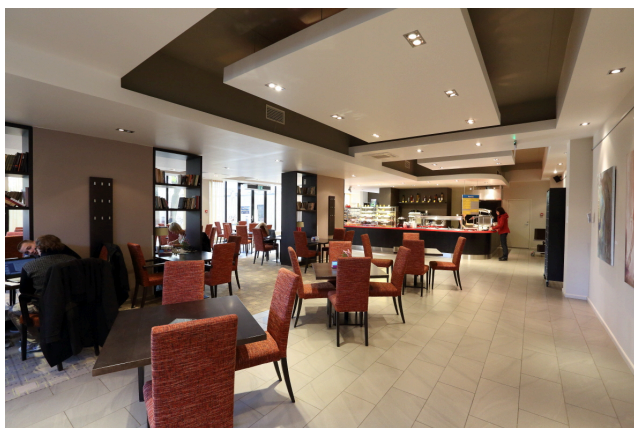
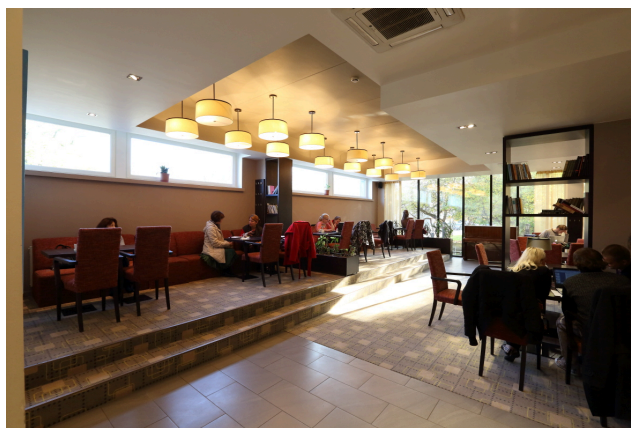
Terve kohviku/söökla saali (fotod 94–95), köögi ning teiste abiruumide kujundus ja siseviimistlus on kaasaegne, ajalooliselt väärtuslikke vanu detaile ei ole. Kohviku kagusuunda avanevaid aknaid on pikendatud maani, ent muudatus ei lähe vastuollu hoone arhitektuuriga.

94–95. Raamatukogu kohvik. Fotod: Egle Tamm.

Olemasolevale kohvikule/sööklale ei seata muinsuskaitselisi piiranguid.

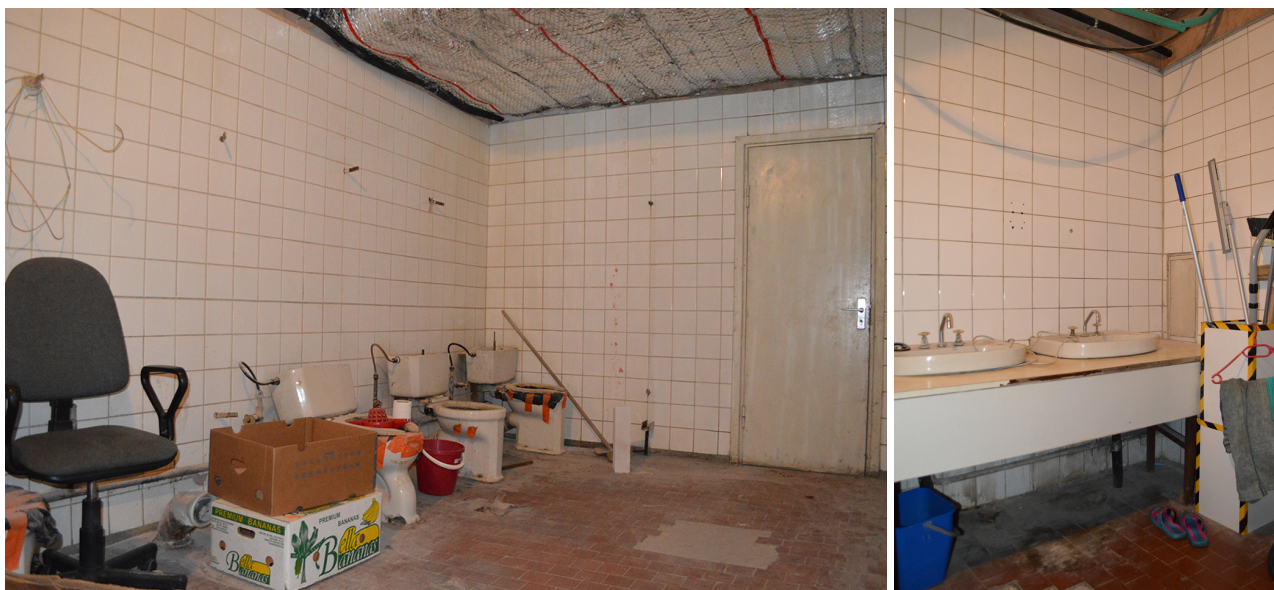
Hoones on mitmeid tualette, neist I korrusel garderoobi taga asuvad on valdavalt säilitanud oma ehitusaegse ilme (fotod 96–97), ent nende seisund on halb.

96–97. Algse siseviimistluse osaliselt säilitanud tualettruumid I korrusel.

Tualettidele ei seata muinsuskaitselisi piiranguid. Säilinud ajaloolise ilmeaga tualetid on dokumenteeritud.

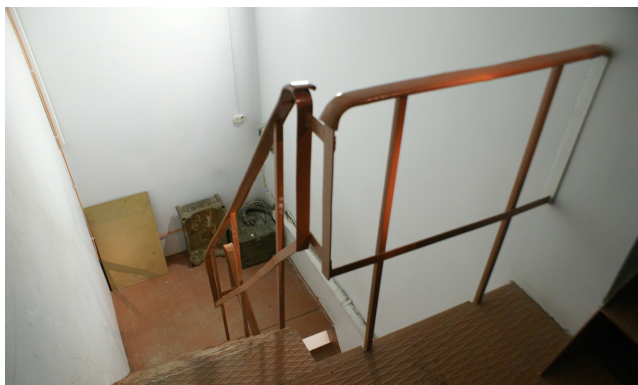
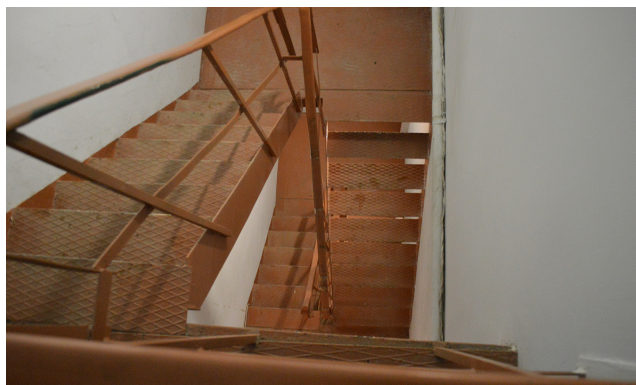
Kolm trepikoda asuvad loodepoolse hoonemahu keskel (4. ja 5. telje vahel). Need on kitsad metalltreppidega käigud (fotod 98–99), mis ulatuvad keldrikorruse süvendist (ehk III

98–99. Kitsad ja küllaltki ebamugavad metalltrepid väiksemates teenindustrepikodades.

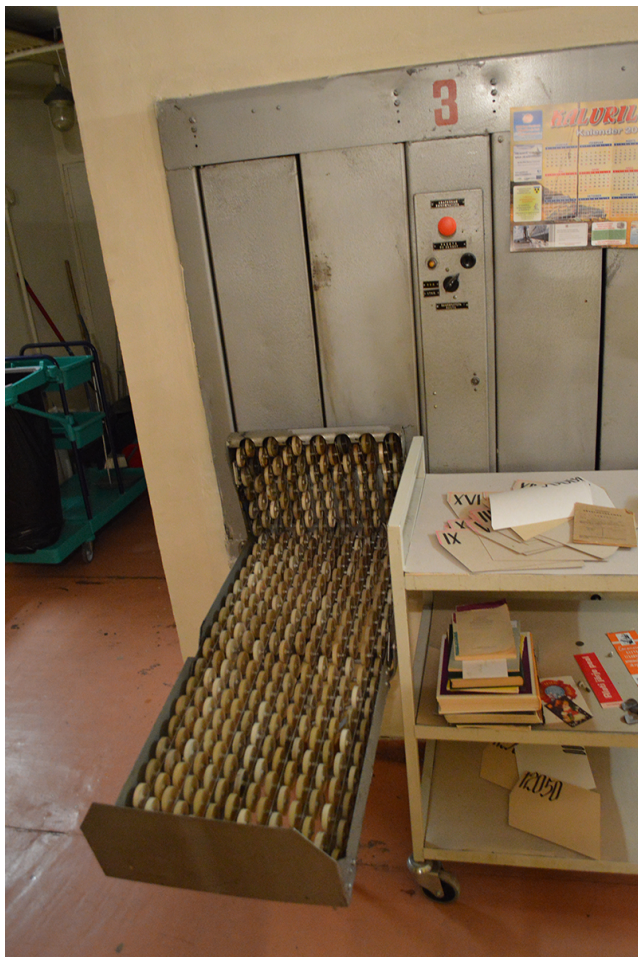
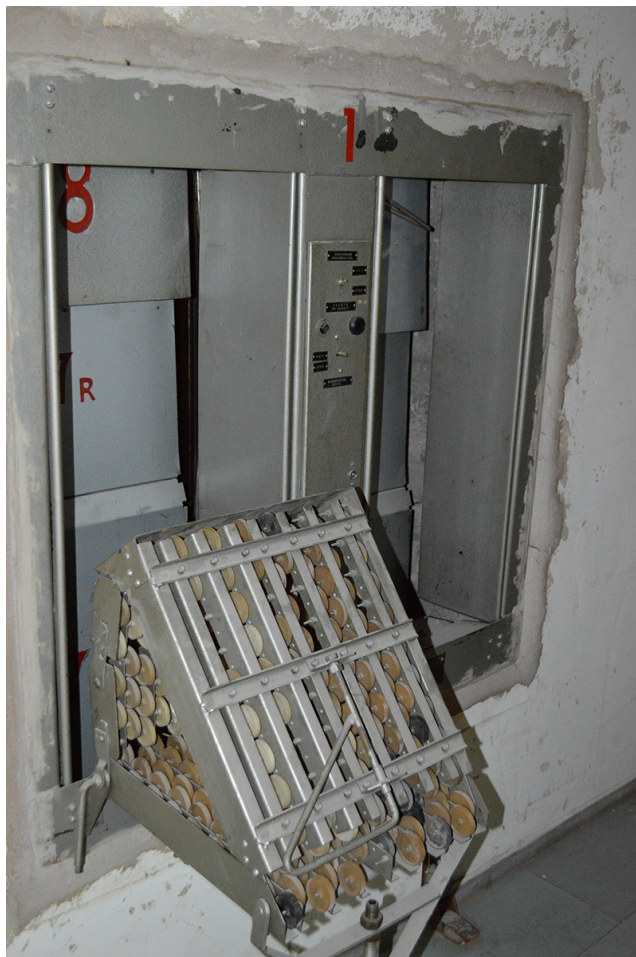
100–101. Moodsa raamatulifi rullikud on kokkuklapitavad. Fotodel kaks erinevat Suhhanovi konveierit.

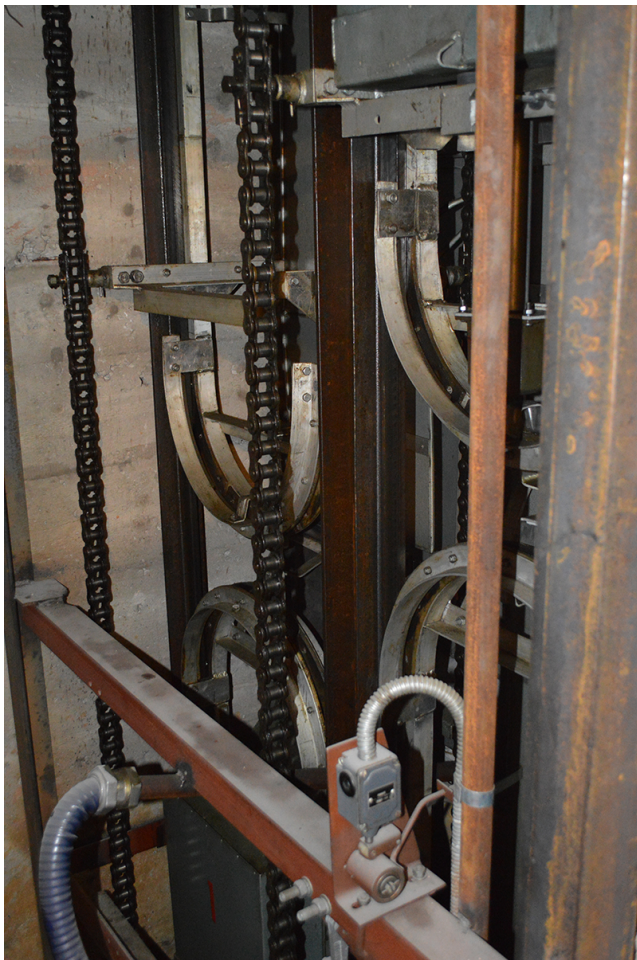
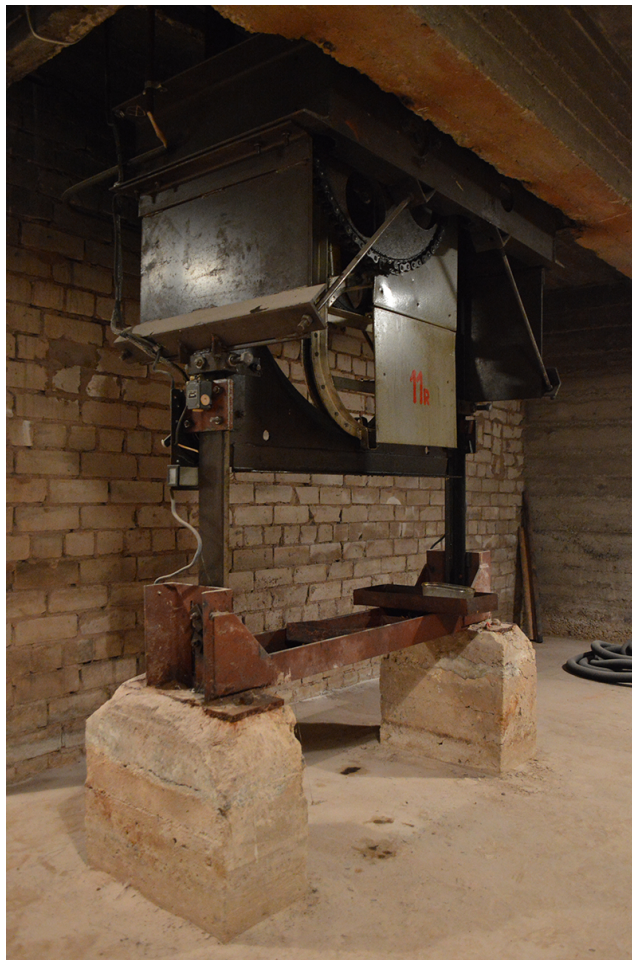
102–103. Raamatulifti šahtsisene osa ning mootor.

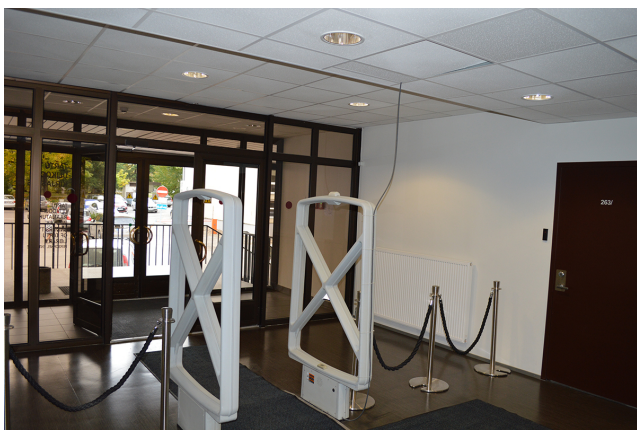
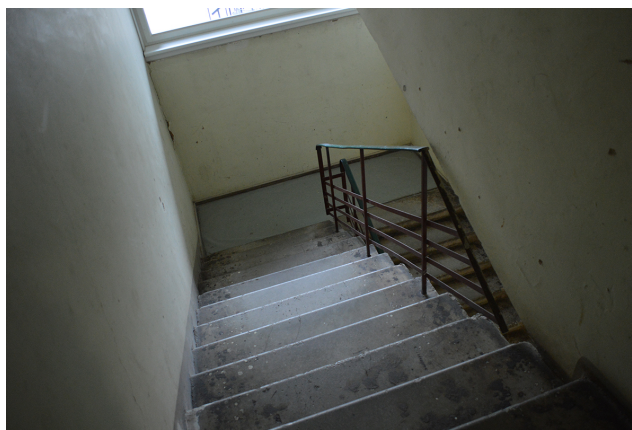
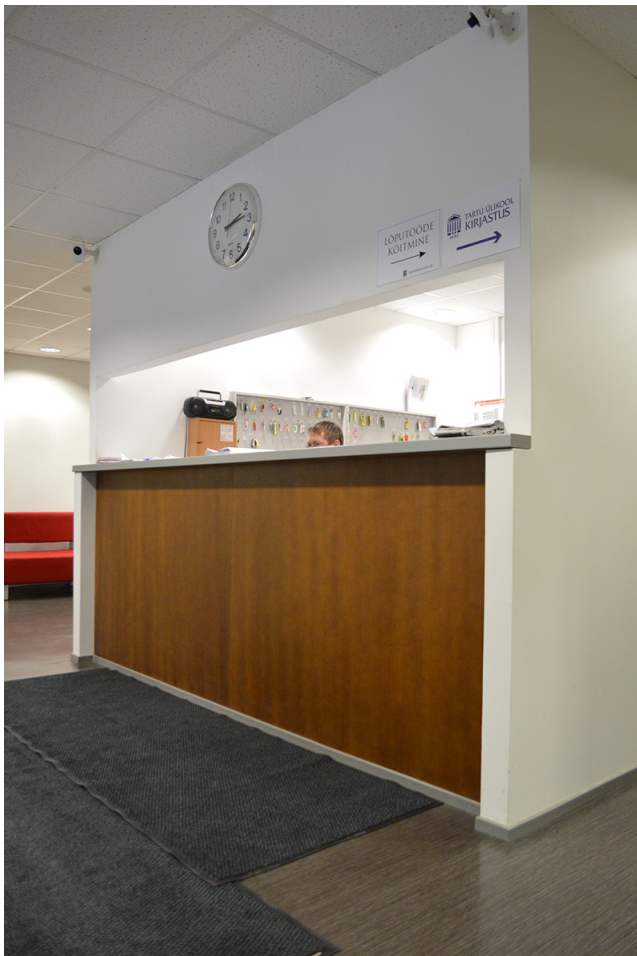
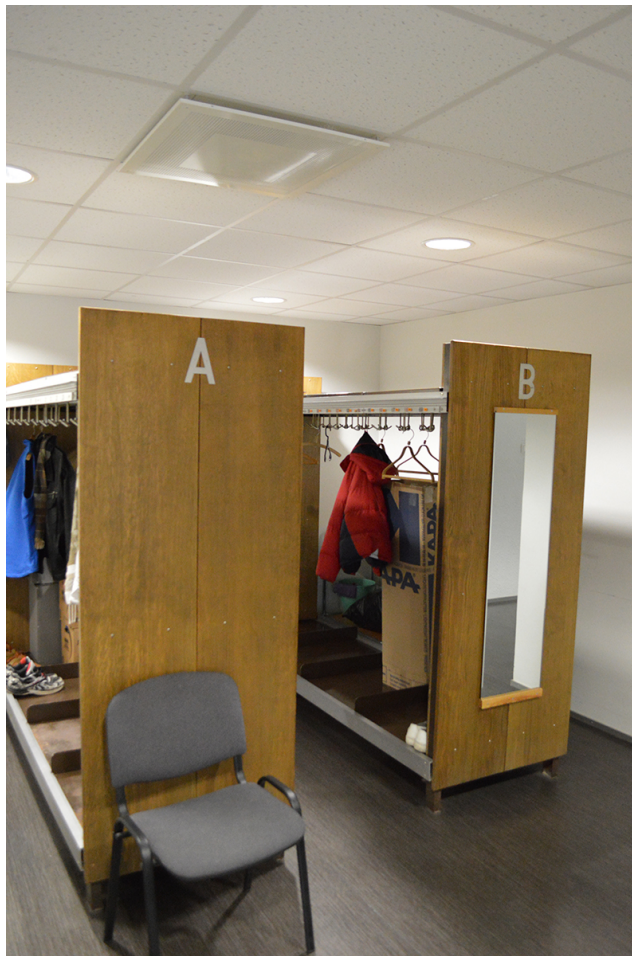
104–107. Tagumine fuajee, üks teenindustrepikodadest, valvuriputka ning töötajate garderoob.

- Muid eritingimusi teenindustrepikodadele ei seata.
- Säilitada fuajee valvuriputka ning ajalooline töötajatele mõeldud garderoobisüsteem.

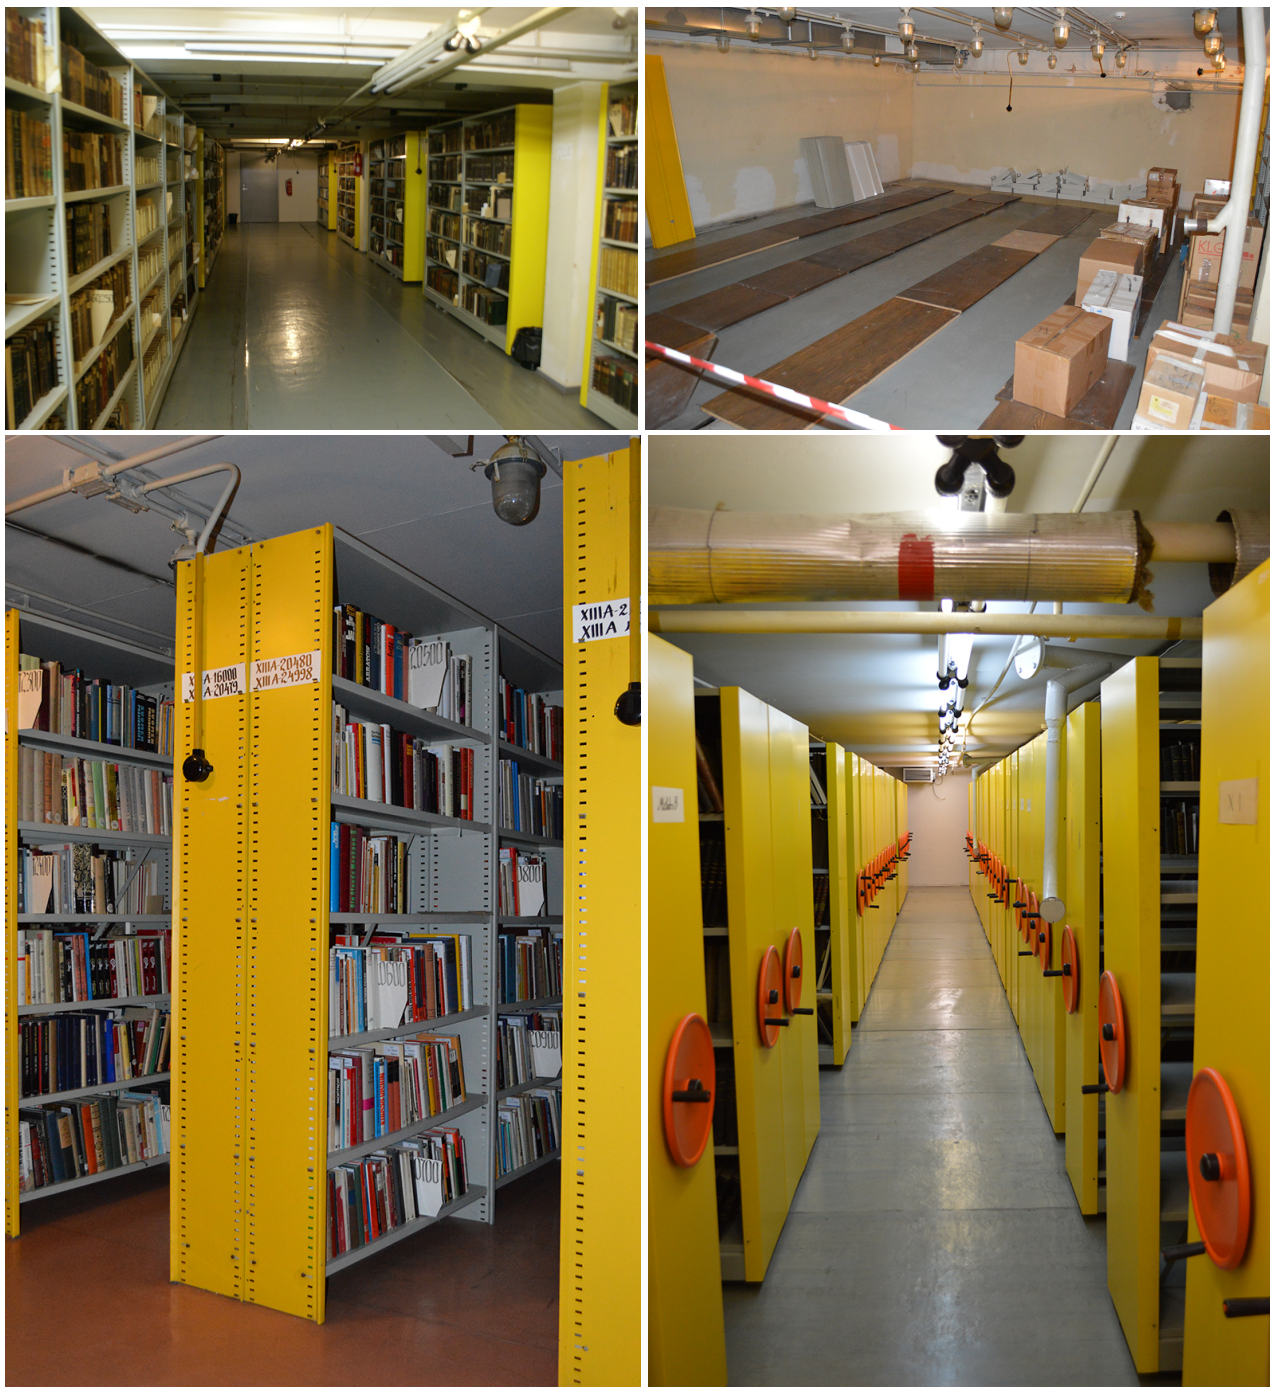
Hoones on ühtekokku viis erinevat raamatuhoiudlat. Hoone loodeosas paiknevad teineteise all kolm suuremat hoiudlat, neist igauks koosneb viiest sektsioonist: I korrusel nn A-hoiudla (sektsioonid A-1, A-2, A-3, A-4, A-5), 0-korrusel ehk I keldrikorrusel B-hoiudla (vastavalt sektsioonid B-1, B-2 jne) ning II keldrikorrusel selle all C-hoiudla (sektsioonid C-1, C-2 jne). Hoiudlate eri sektsioone ja trepikodasid ühendav koridor kulgeb 8. teljest loodes ning ristub telgede I ja Ia vahel kulgeva koridoriga, mis viib neljanda trepistikuni. Koridorist teisele poole jääb pooleteistkorruseline hoiudla, mis lühikest aega pärast hoone valmimist jagati metallkonstruktsioonis vahelaega kaheks korruseks (fotod 108–109). Neist alumist nimetatakse õppehoiudlaks, pealmist aga KHO-ks ehk Käsikirjade ja Harulduste Osakonna hoiudlaks. Vahelagi toetub tiheda sammuga metallpostidele.

108–111. KHO, selle riulitest tühi osa ning kaht eri tüüpi riulid keldrikorruste hoidlates.

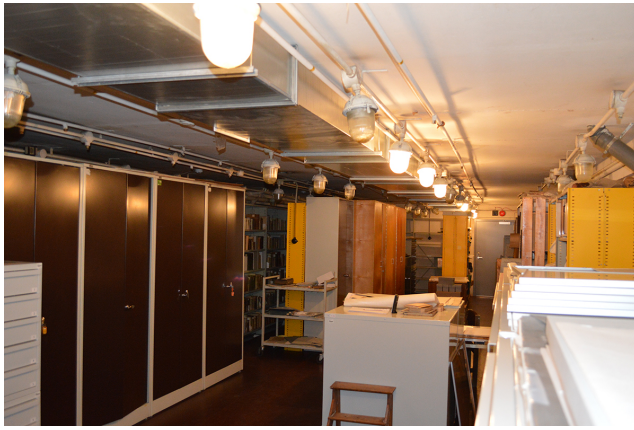
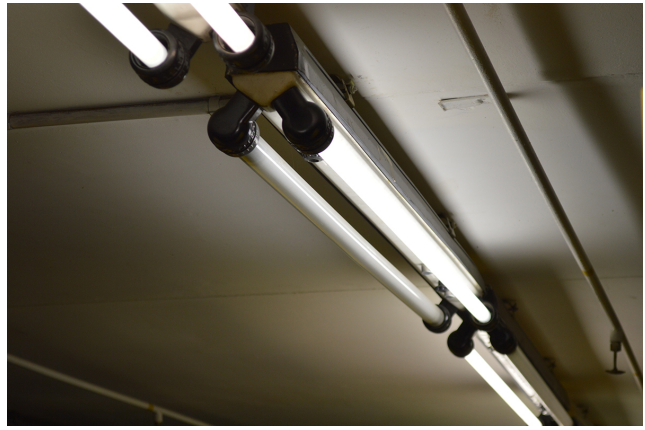
112–113. Erinevaid valgusteid hoidlates.

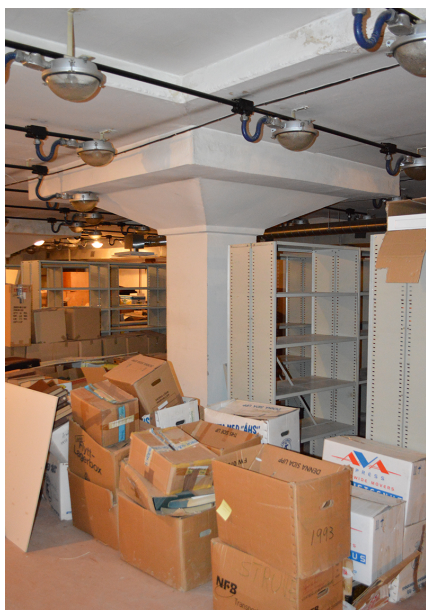
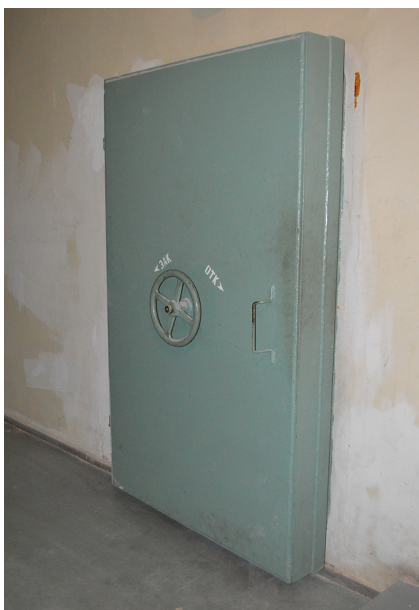
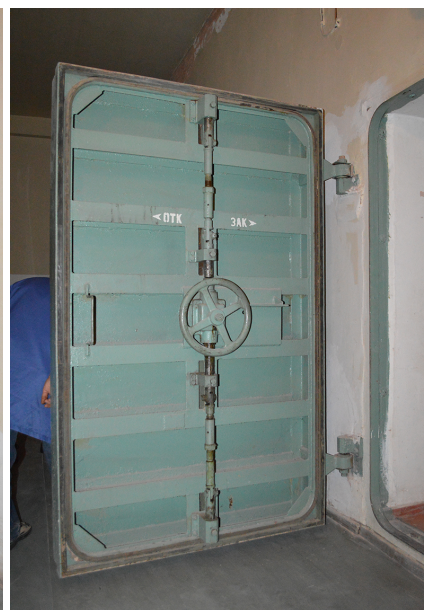
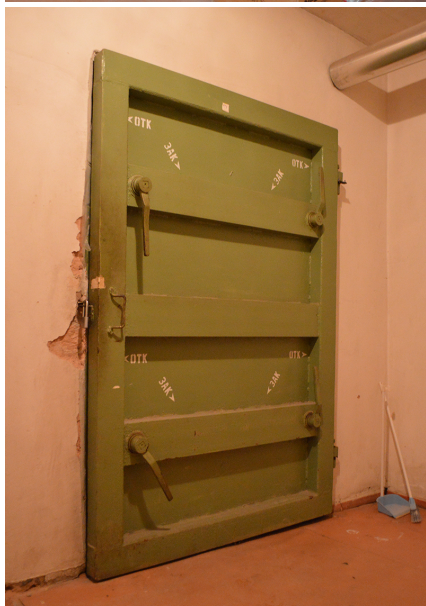
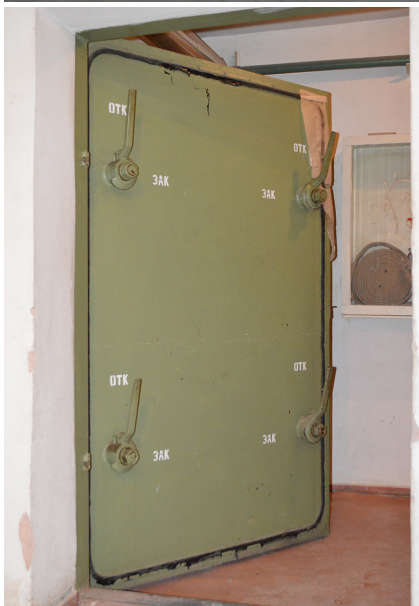
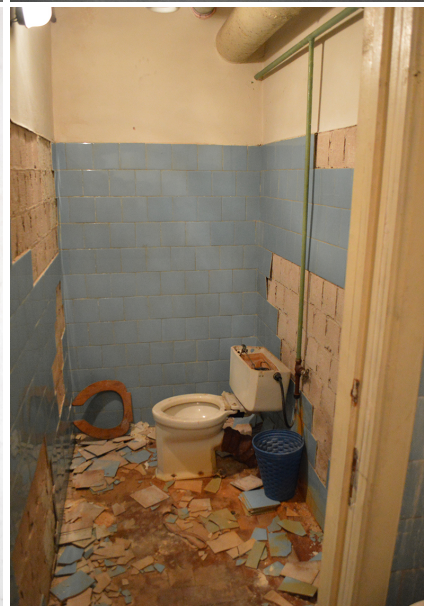
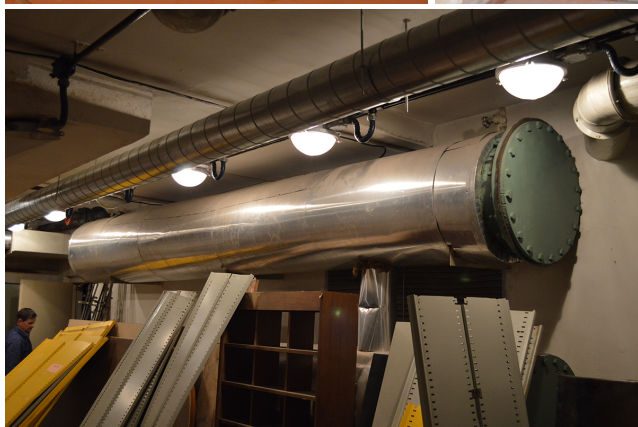
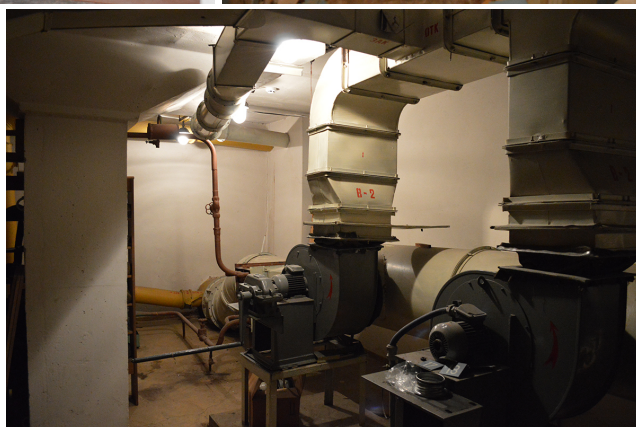
114–121. Kandiline seenpost pommivarjendis, pommivarjendi esimene rauduks väljast ja seest, pommivarjendi teine rauduks väljast ja seest, pommivarjendi juurde kuuluv tualettruum, veepaak ja autonoomne ventilatsioonisüsteem.

Hoone I ja 0-korruse vahelisel poolkorrusel paikneb pommivarjend, kuhu pääseb kuuendast teenindustrepikojast ning B-hoidla koridorist. Varjendil on teistest ruumidest paksemad seinad ning vahelagi, vahelaekonstruktsiooni kannavad ülalt laienevad lameda pealisosaga raudbetoonpostid (näo kandilised seenpostid, foto 114). Varjendiesisest vahekoridorist pääseb läbi paksu metallukse (fotod 115–116) varjendi eeskotta, sellest viib varjendisse teine analoogne metalluks (foto 117–118). Varjendi juurde kuuluvad kaks varjendi seest ligipääsetavat tualetti (foto 119), oma veepaak (foto 120), autonoomne ventilatsiooniruum autonoomse ventilatsioonisüsteemiga (foto 121), mis on ajaloolisel kujul terviklikult säilinud, ning tööstuslikud originaalvalgustid (foto 114). Muuhulgas on ventilatsioonisüsteemi juures käsipedaalid, et pumbata ruumidesse värsket õhku elektrikatkestuse korral. Keskküttesüsteem on seotud ülejäänud hoonega.

- Täielikult säilitada varjendi ja selle juurde kuuluvate ruumide plaanistruktuur. Rekonstrueerimisprojektiga ettenähtud eeskoja vaheseina, ventilatsiooniruumi vaheseina, tualettruumide ning evakuatsioonitunneli juurde viiva trepi likvideerimine ei ole lubatud.
- Rekonstrueerimisprojektiga ettenähtud evakuatsioonitunnelite kinnimüürimine krundipiiril ei ole soovitatav.
- Täielikult säilitada varjendi juurde kuuluv ajalooline ventilatsiooni- ja veesüsteem. Soovitatavalt lasta erialaspetsialistil inventeerida ventilatsioonisüsteem ning koostada selle kohta dekomentatsioon.
- Säilitada ajaloolised valgustid.

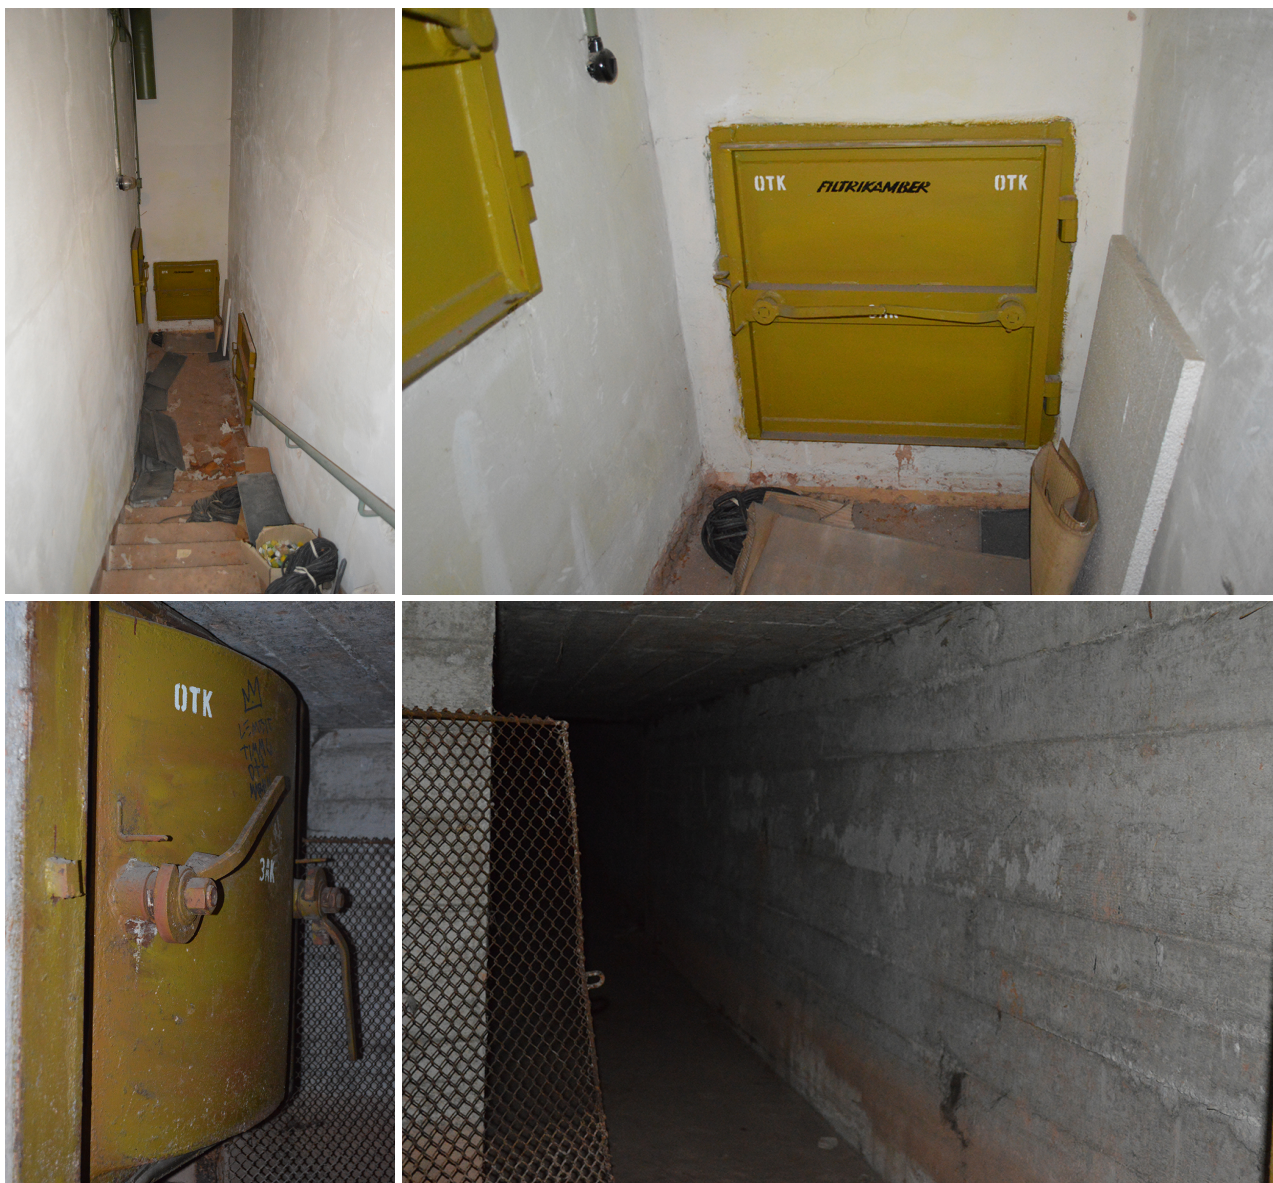
122–125. Trepp evakuatsioonipääsu juurde, filtrikambri luuk, analoogne luuk evakuatsioonitunneli ees ning tunnel ise.

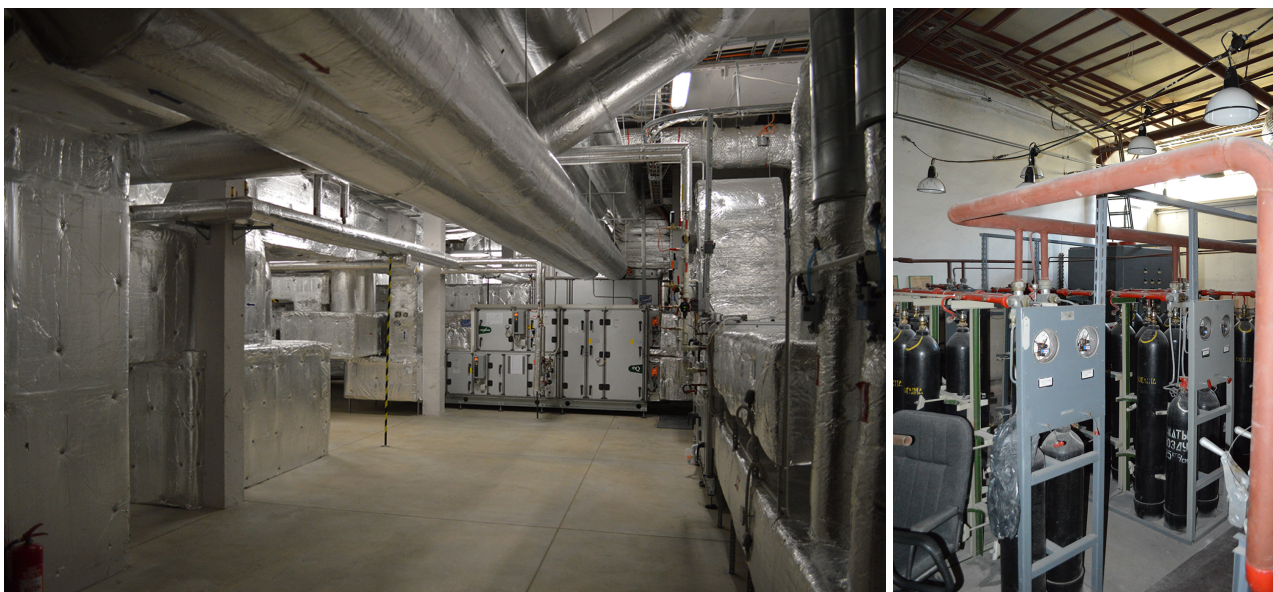
126–127. Erinevaid tehnoruume.

- Säilitada sisseehitatud tolmuimemissüsteemi tehnoruum koos sisseseade ja valgustitega.
- Riietusruumile, töökojale, massneutraliseerimiskeskusele, nendevahelisele koridorile, alajaamadele, ventilatsiooniruumile ning viimase ja peatrepostiku vahelistele ruumidele ega kuuenda ja seitsmenda trepikäigu vahelisele ruumile ei seata muinsuskaitselisi piiranguid.
