TARTU ÜLIKOOLI  
RAAMATUKOGU

MUINSUSKAITSE  
ERITINGIMUSED

TÖÖ NR: 15-45  
Aadress: W. STRUVE TN 1, KESKLINNA LINNAOSA, TARTU  
TELLIJA: MUINSUSKAITSEAMET  
Uus tn 18, 10111 Tallinn  
Tel: 640 3037; e-mail: triin.talk@muinas.ee  
KOOSTAJAD: APEX ARHITEKTUURIBÜROO OÜ  
JÜRI TÜRKEI  
TRIIN REIDLA  
VASTUTAV  
SPETSIALIST: OVE OOT, VS 265/2006

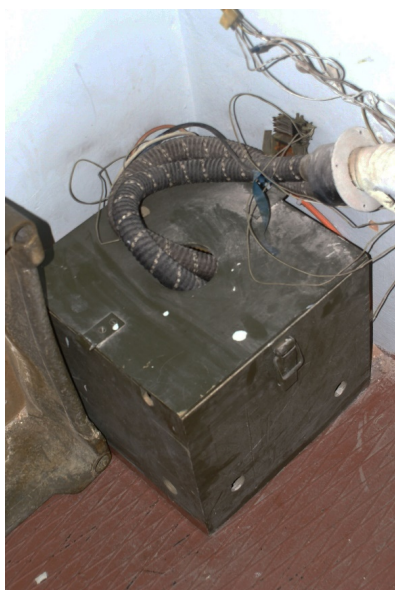
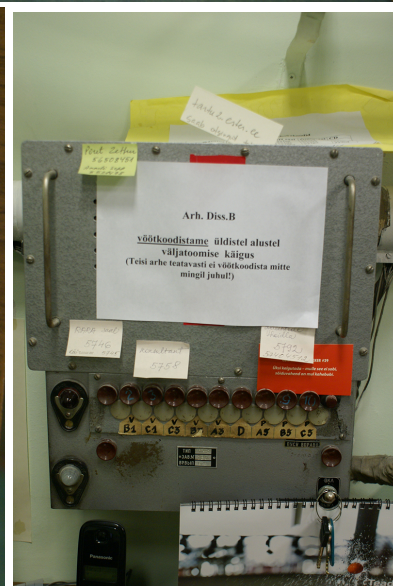
128–131. Pneumotranspordisüsteemi eri osi: tõmbeagregaat, saatmisaparaat, sedelikapsel, saatmisaparaat lähivaates.

Hoones on mitmeid ajalooliselt väärtuslikke tehnosüsteeme, mis on olulised hoone ajaloo seisukohast: nn Suhhanovi konveierid ehk ehitusaegsed raamatuliftid (vt: ptk 4.14), pneumopostisüsteem ehk hoonesisene suruõhuga toimiv teadete saatmise süsteem (fotod 128–131), hoonesisene tolmuimemissüsteem (132–133), pommivarjendi käsiajamiga ventilatsioonisüsteem (toimib ka automaatselt) (vt: ptk 3.16), pommivarjendi veepaak (vt: ptk 3.16) ning üks nõukogudeaegne teenindus- ja kaubalift (fotod 134–135). Neile lisaks on hoones tehnosüsteeme, millel muinsuskaitseiline väärtus puudub: kaugkütte baasil keskküttesüsteem, kaasaegne ventilatsioonisüsteem, kaasaegne veevõrk ja kanalisatsioon.

- Säilitada neljast Suhhanovi konveierist vähemalt kolm algses asukohas ning üks hoones hoiustatuna. Vt täpsemalt: peatükk 4.14.
- Säilitada pneumopostisüsteemi säilinud osad: torustikud, tõmbeagregaat, olemasolevad sedelikapslid.

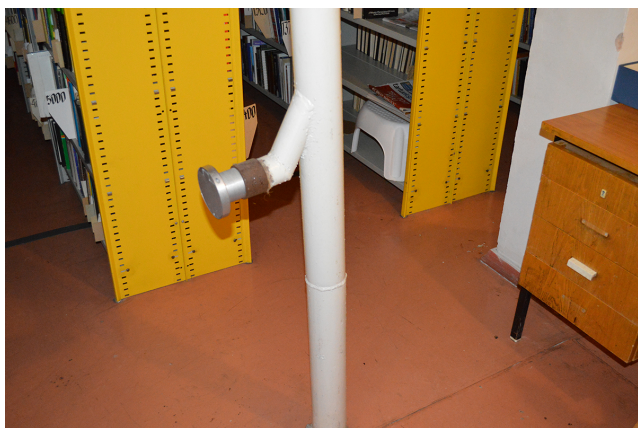
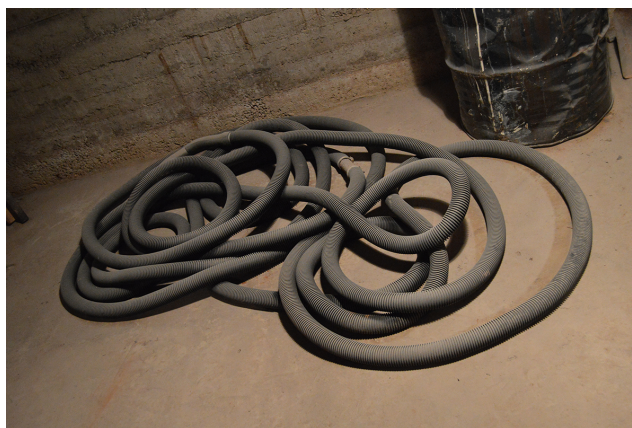
132–133. Sisseehitatud tolmuimemistorustik ning selle külge kinnitatav elastne toru.

- Säilitada hoonesisene tolmuimemissüsteem: suruõhuagregaadid, torustikud jne. Ühes III keldrikorruse ruumis on hoiustatud ka tõmbeaukude külge kinnitatav toru, millega tegelik tolmutõmbamine käis. Soovituslikult säilitada ka see ning eksponeerida selleks sobivas kohas.
- Säilitada ning soovitatavalt inventeerida pommivarjendi autonoomne ventilatsioonisüsteem. Vt täpsemalt: peatükk 4.16.
- Säilitada pommivarjendi veepaak.
- Säilitada nõukogudeaegne teenindus- ja kaubalifti kabiin ja ukсед, automaatika on lubatud välja vahetada. Töökorras nõukogudeaegseid tööstusliku ilmeka lifte on säilinud vähe, mis suurendab lifti väärtust veelgi. Rekonstrueerimisprojektiga ettenähtud liftišahti pikendamine III korrusele on muinsuskaitse seisukohast aktsepteeritav.
- Kaasaegsetele tehnosüsteemidele muinsuskaitselisi piiranguid ei seata.

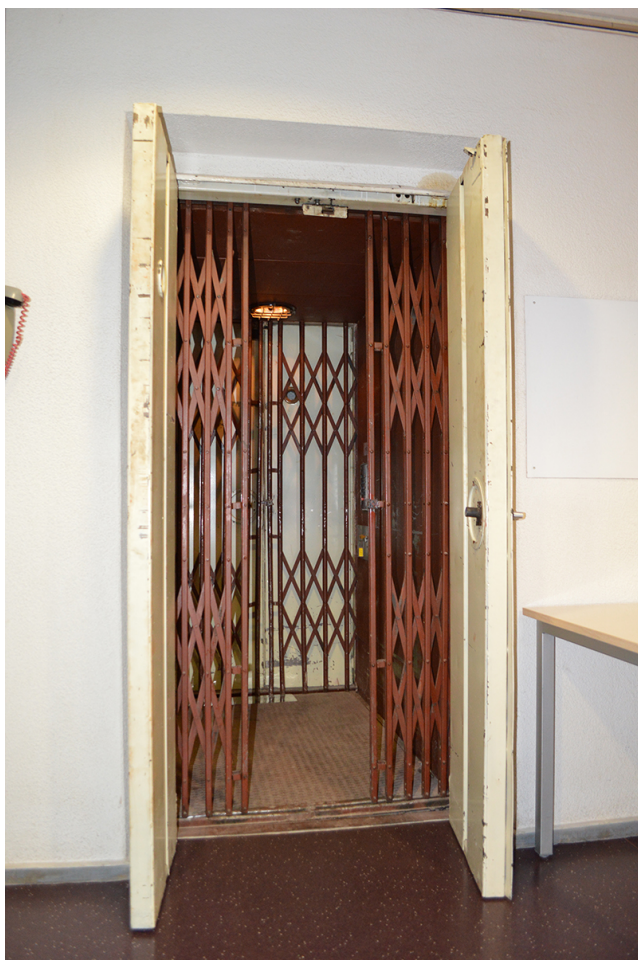
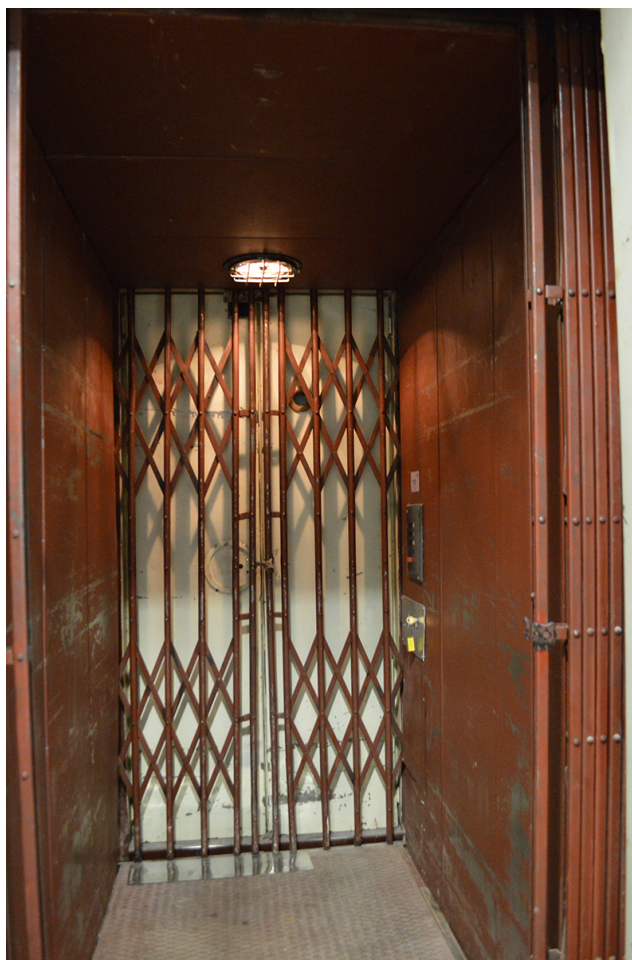
134–135. Autentselt säilinud nõukogudeaegne lift.

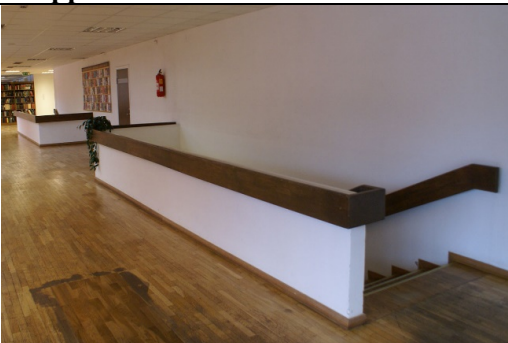
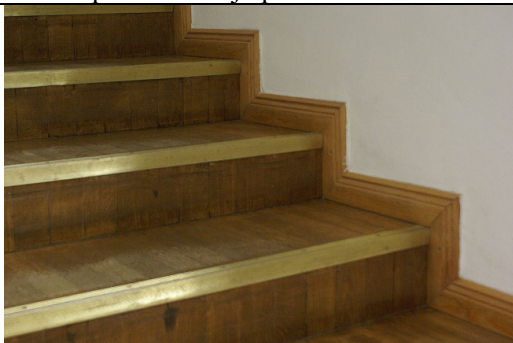
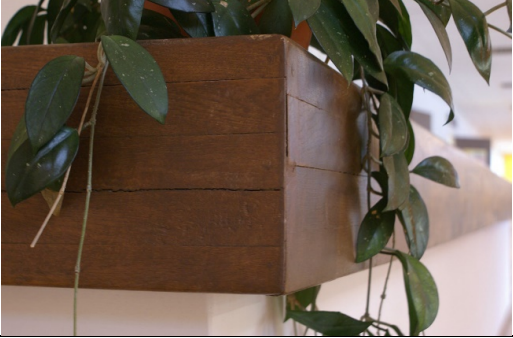
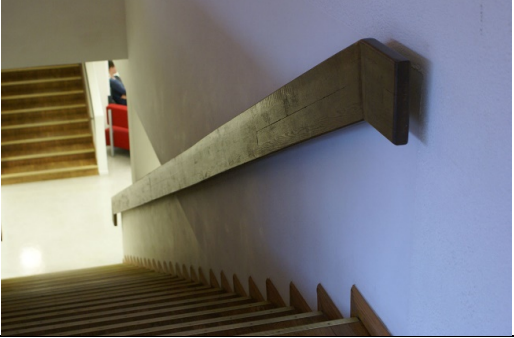
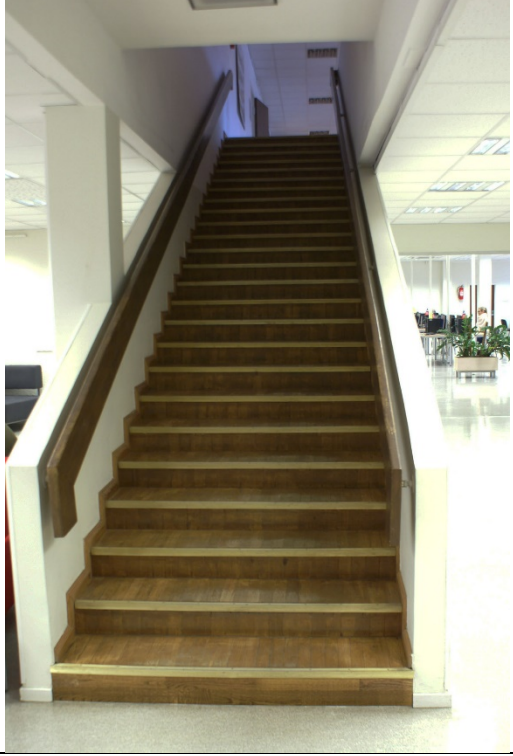
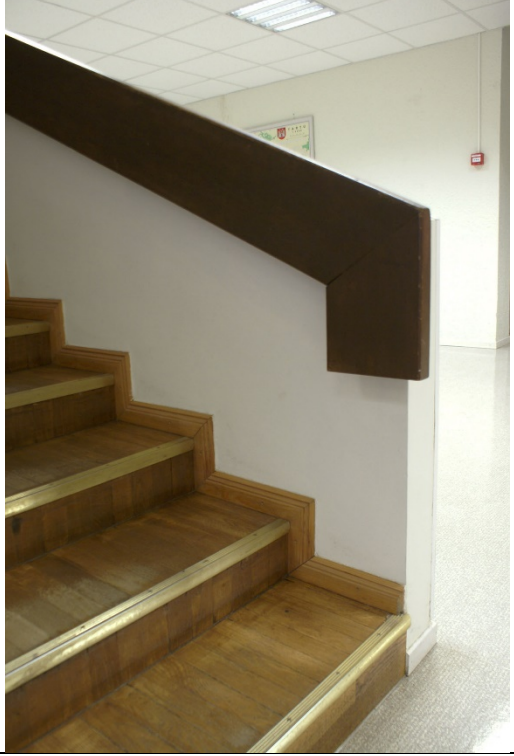
| 2. Trepp D2 | Vaade trepiastmetele ja piirdeliistule |

| Trepipiire lähivaates | Seina külge kinnitatud käsipuu |
| Trepil astmestik | Trepil käsipuu lõpetus |

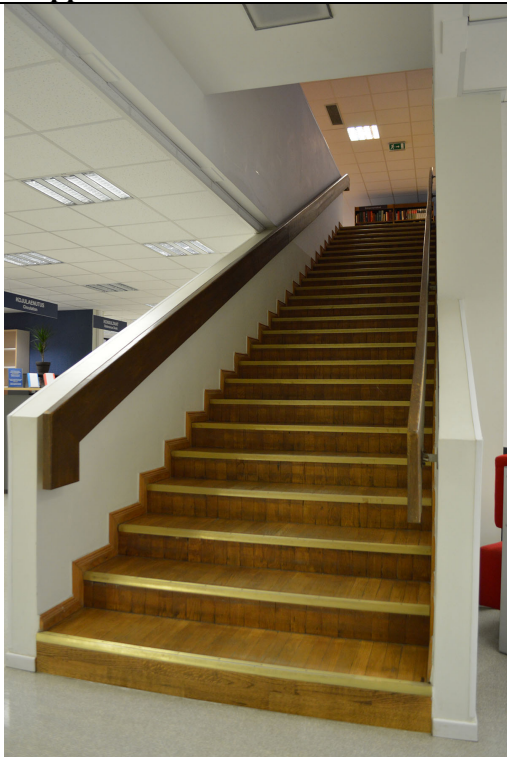
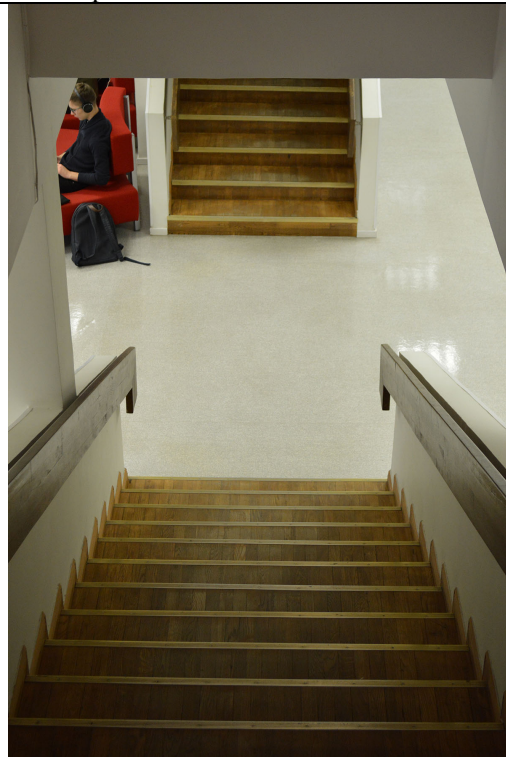
**3. Trepp D3**

**Vaade trepile**

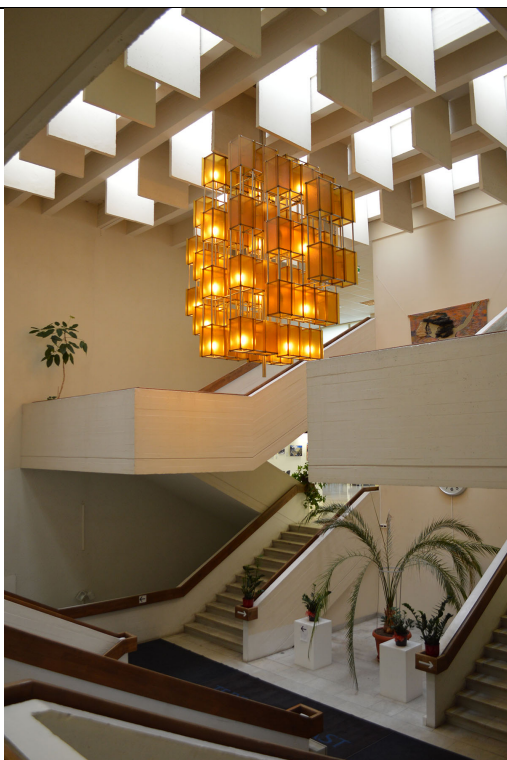
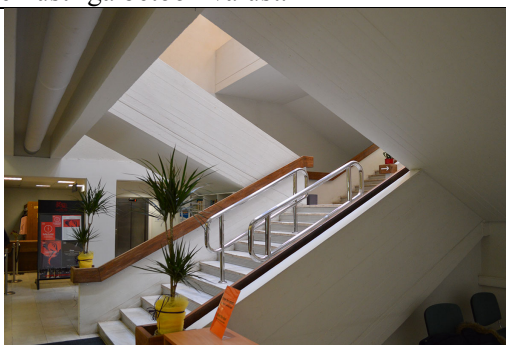
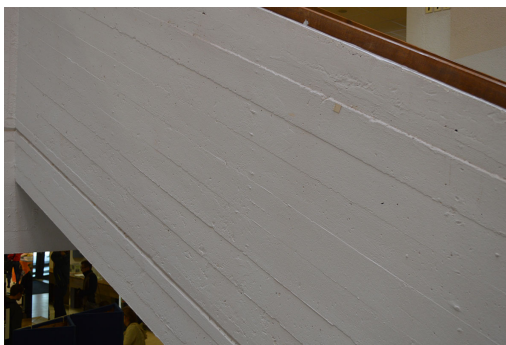
**4. Algne peatrepestik D4**

**Vaade esimeselt korruselt ja lähivõte raketisemustriga betoonivalust.**

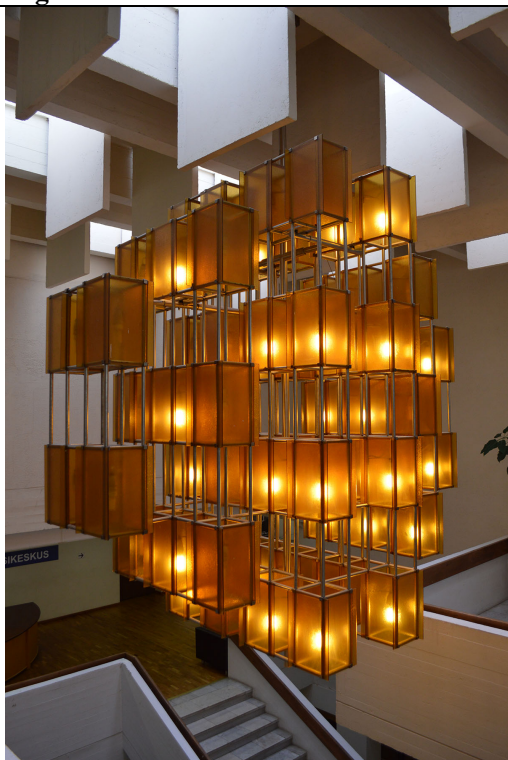
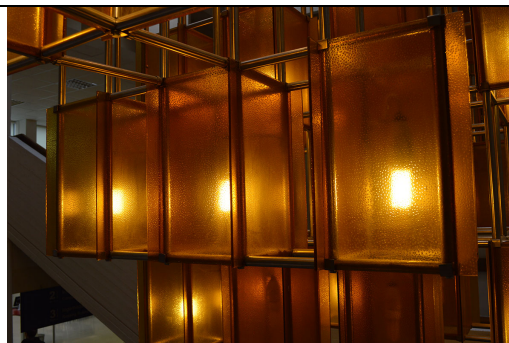
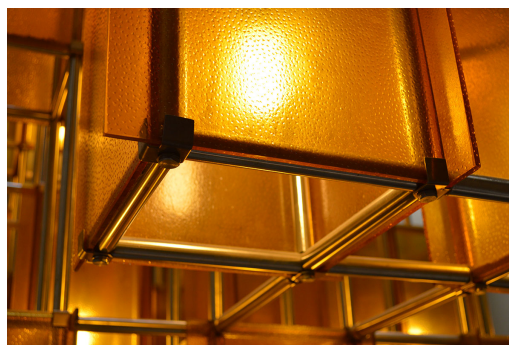
**5. Algne lühter D5**

**Lähivõtted lühtrist**

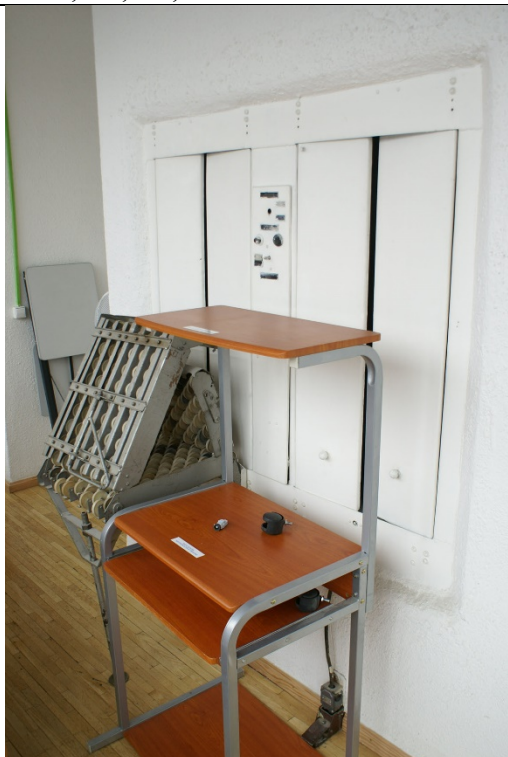
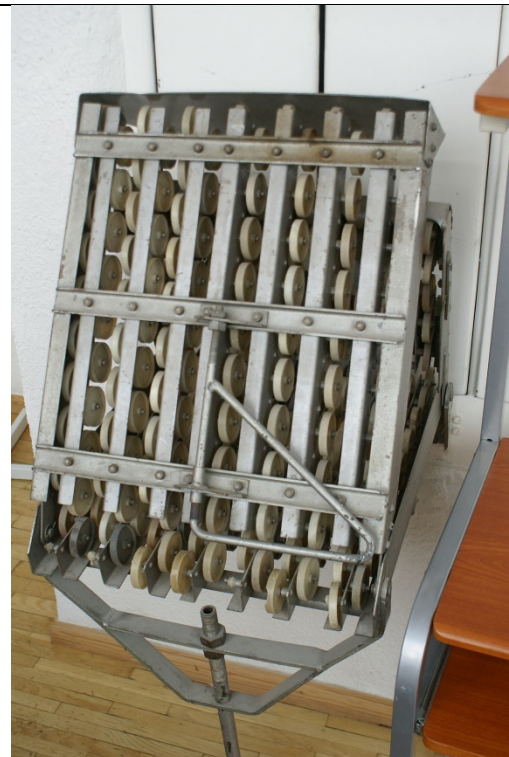
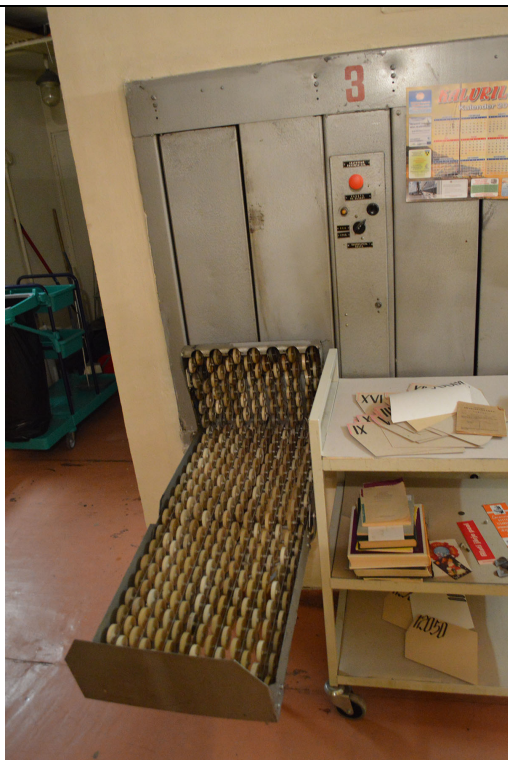
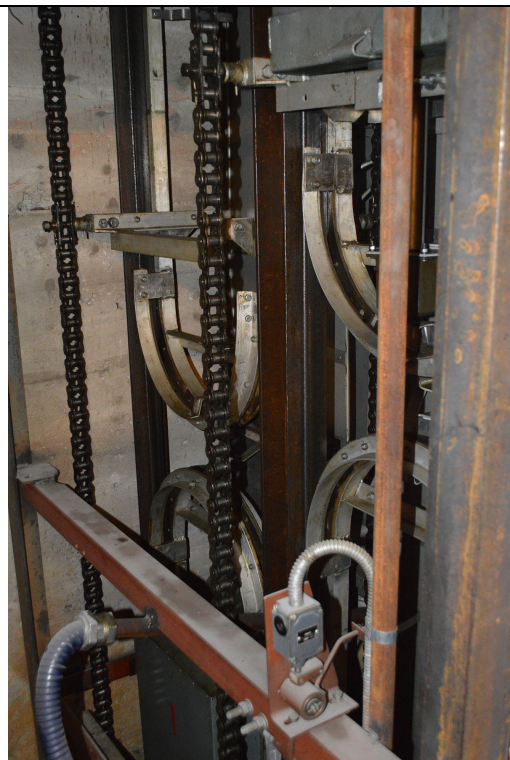
**6.–9. Algne raamatulift ehk Zuhhaanovi konveier D6, D7, D8, D9**

**Suletud asendis rullikud**

Avatud rullikud

Konveieri sisevaade

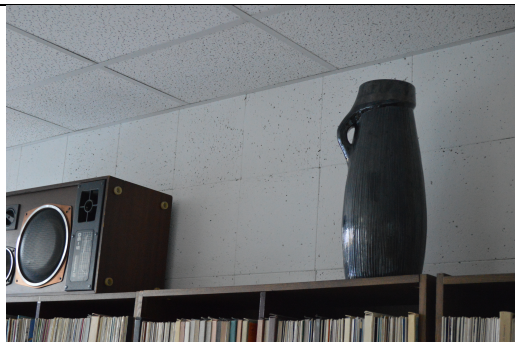
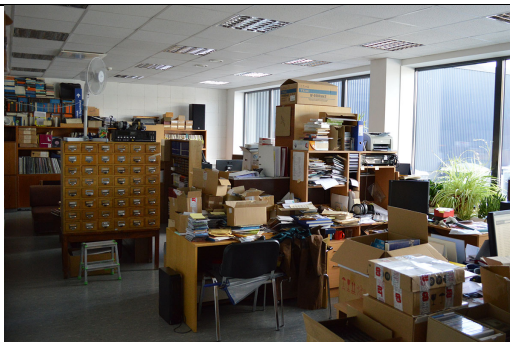
10. Algsed helikindlad seinakatteplaadid D10

Plaatide paigutus pildi tagaosas seinal

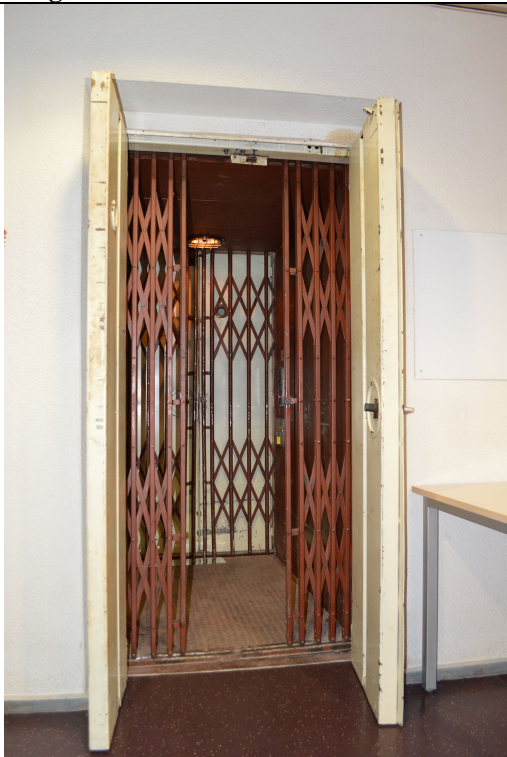
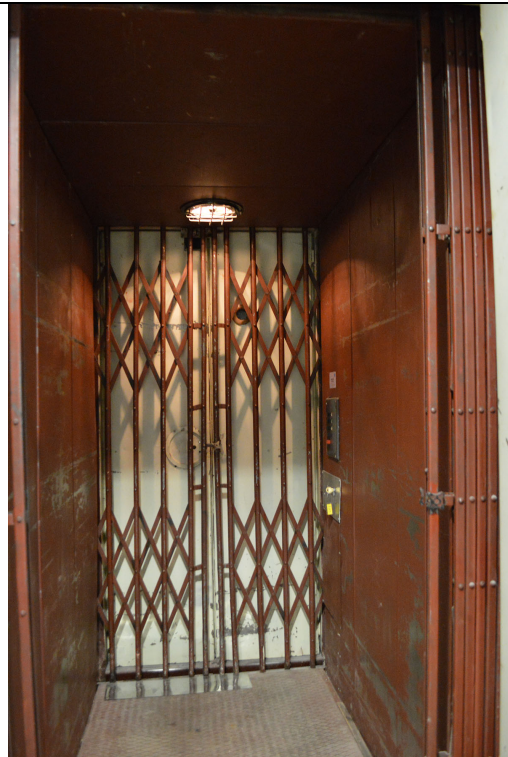
**12. Algne lift D12**

**Lifti sisemus**

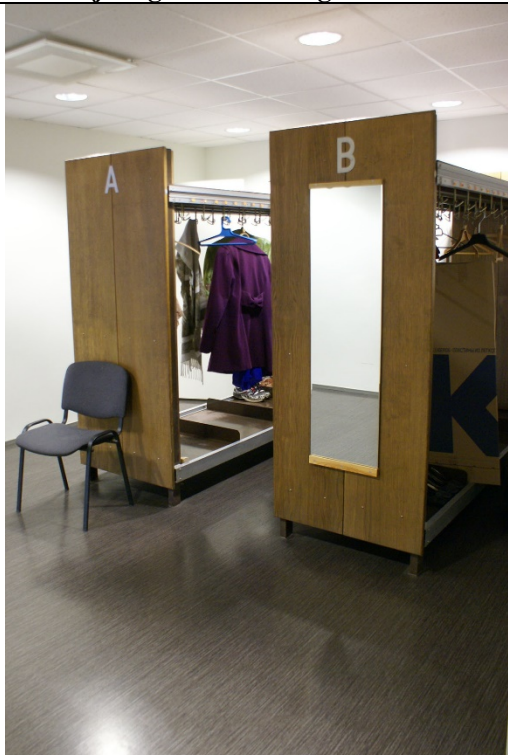
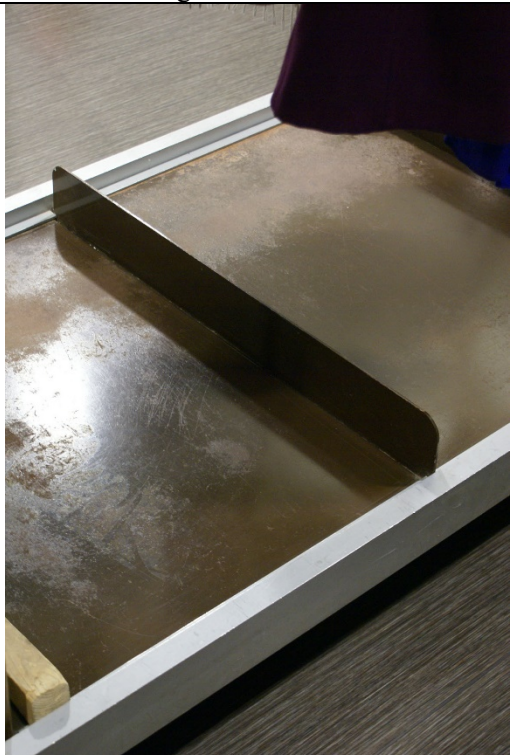
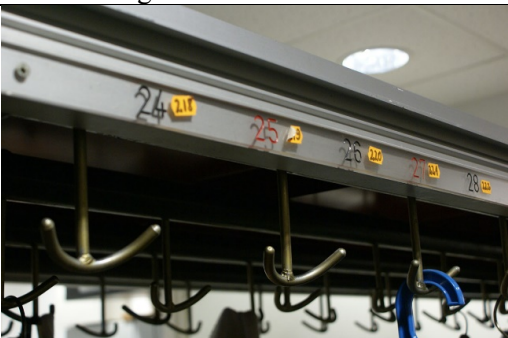
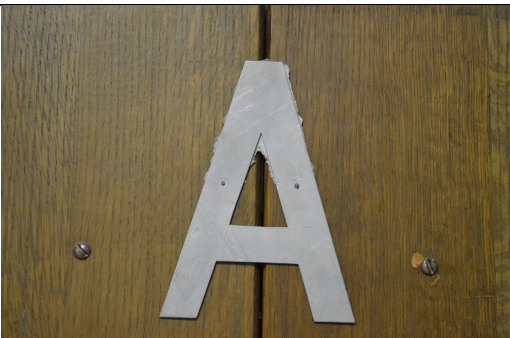
| <b>14. Töötajate garderoobinagid D14</b><br> | <b>Jalanõuderiul nagide all</b><br> |

| <b>Garderoobinagid lähivõttes</b><br> | <b>Garderoobitäh</b><br> |

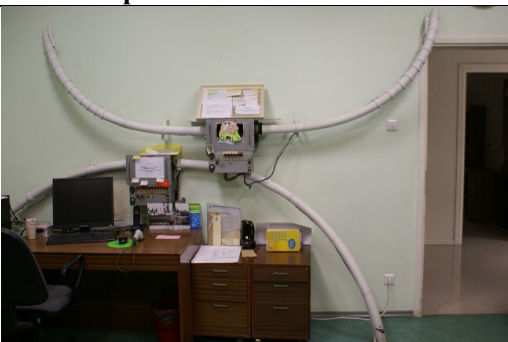
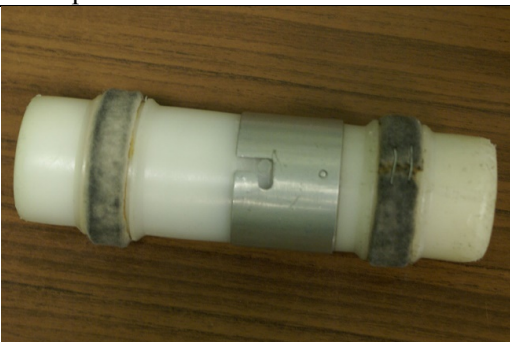
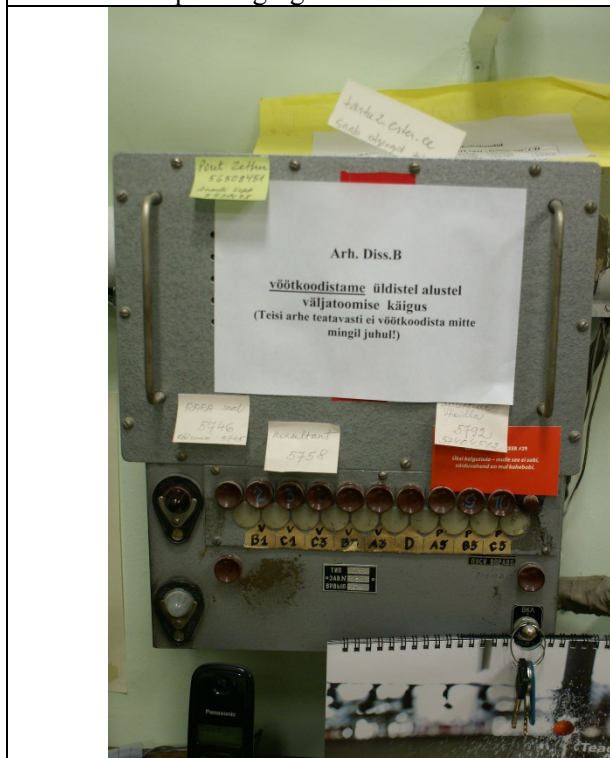
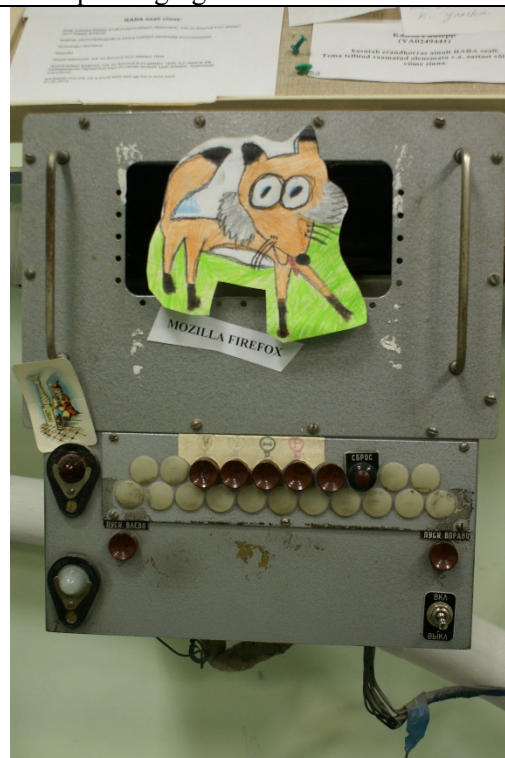
| <b>15. Pneumoposti vastuvõtukeskus D15</b><br> | <b>Pneumoposti nn ümbrik</b><br> |

Pneumoposti agregaadid lähivõttes

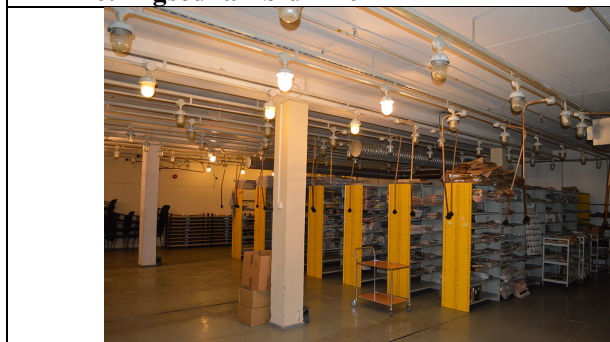
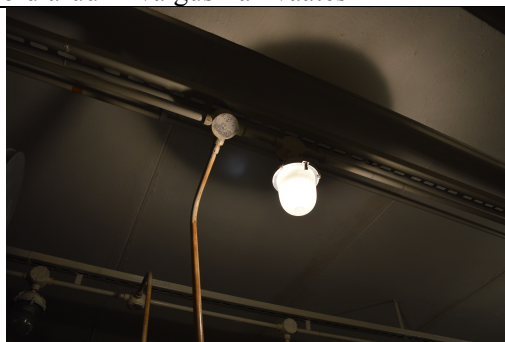
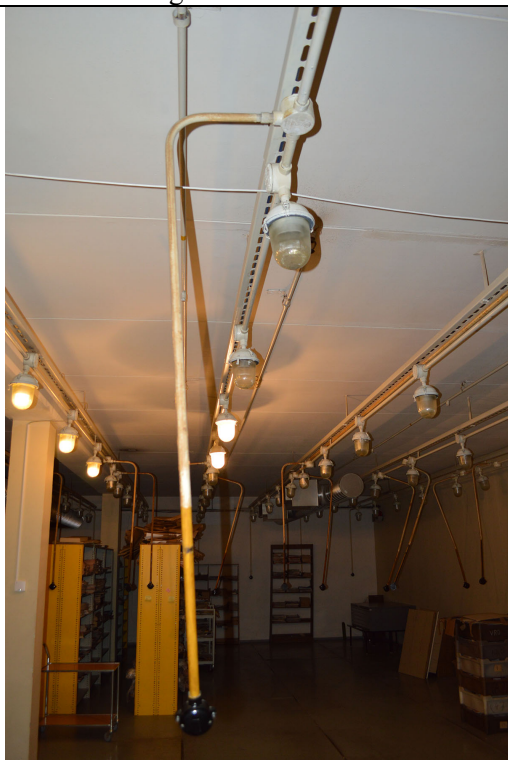
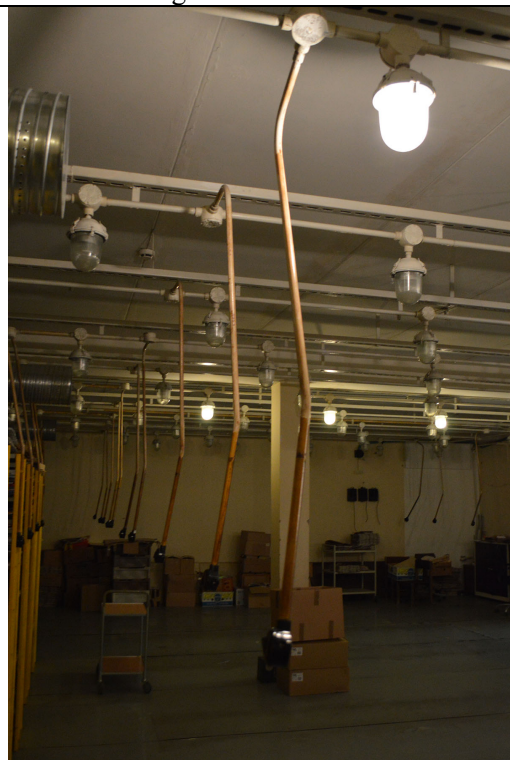
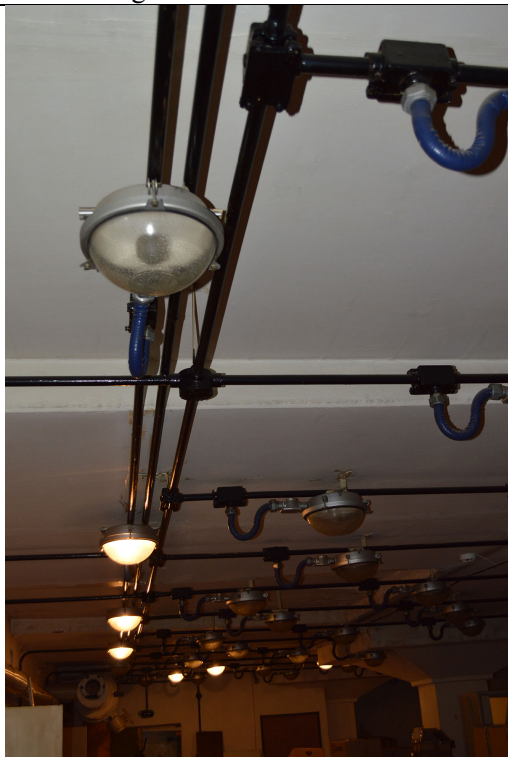
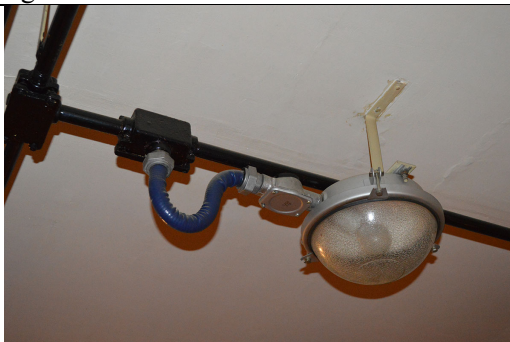
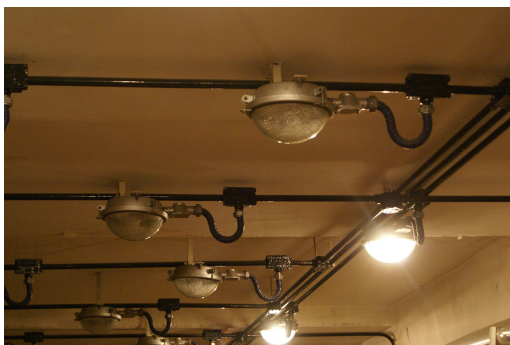
16. Algsed lambid D16

Hoidlaruumi valgusi lähivaates

Hoidlaruumi valgustid

Punkri laevalgustus

Valgustid lähivaates

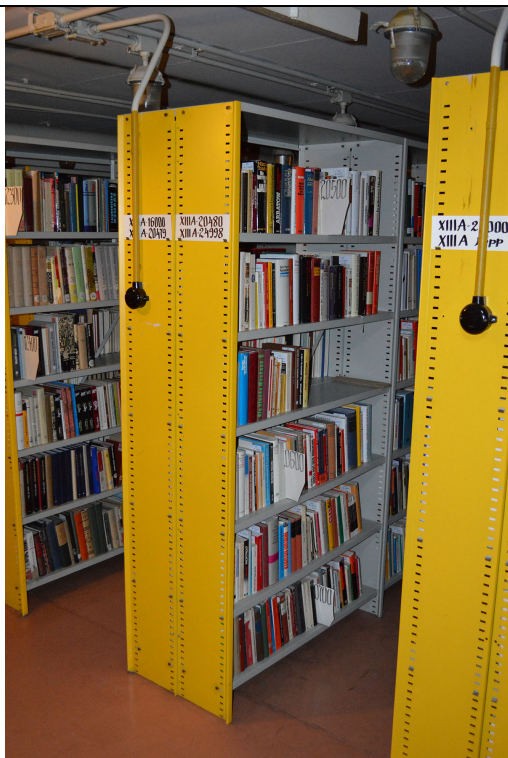
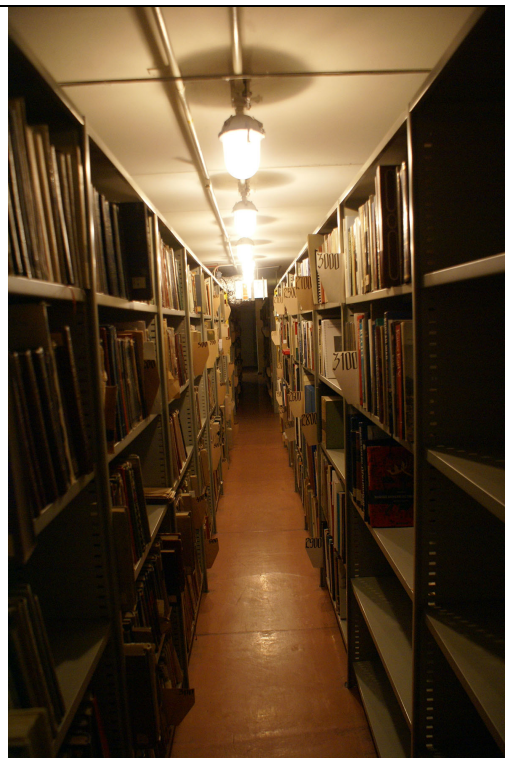
**21. Statsionaarsed raamaturiiulid D21**

**Vaade raamaturiiulitele**

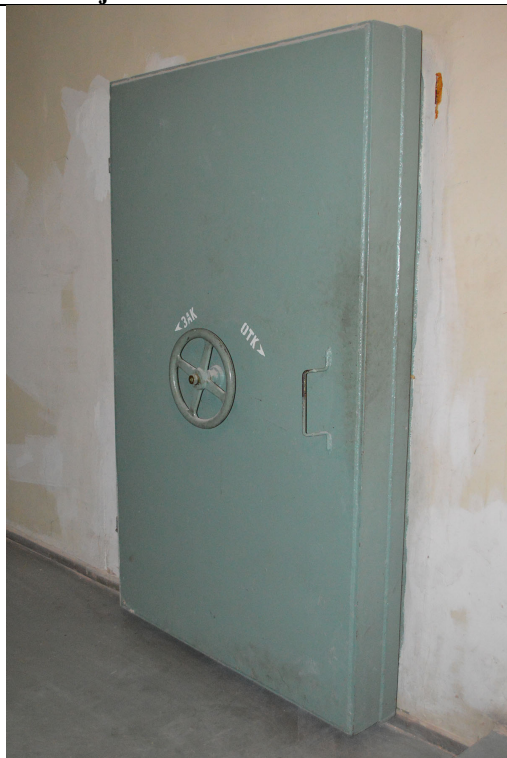
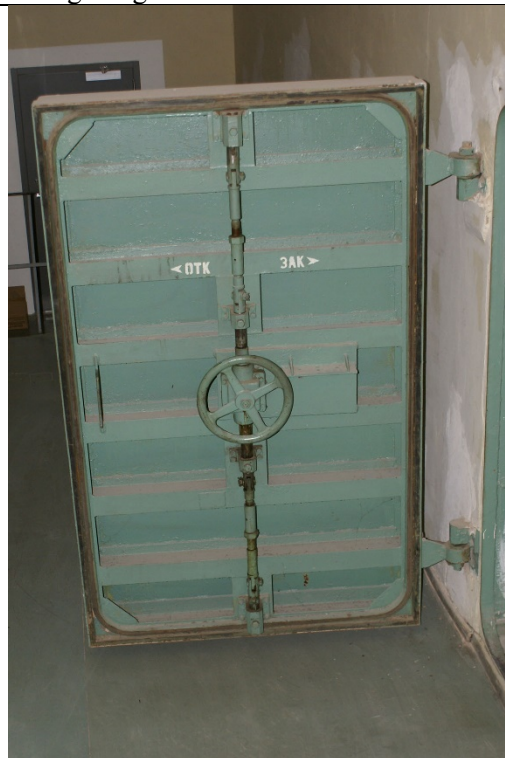
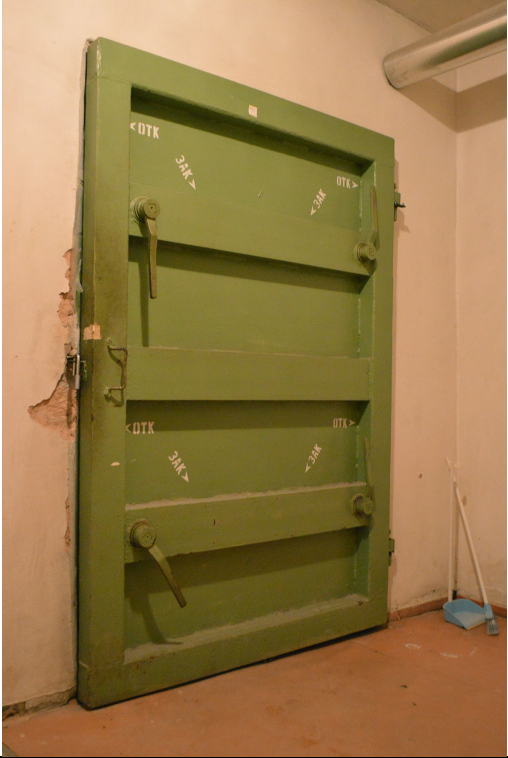
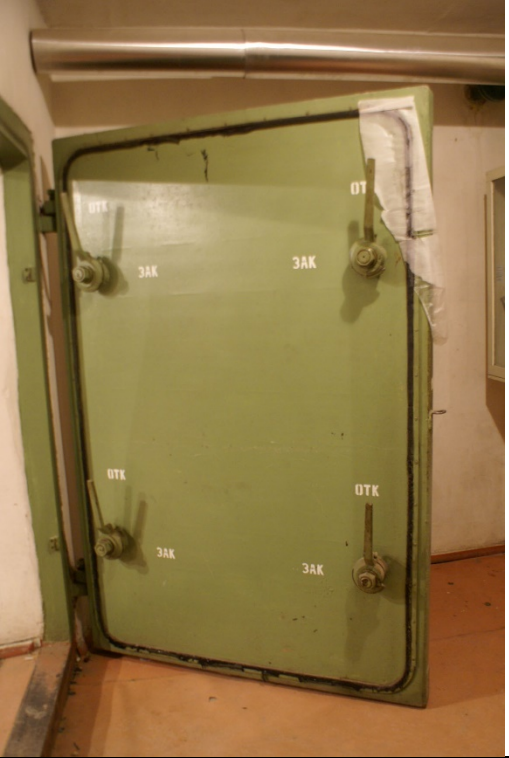
**22. Varjendi metalluksed D22 – 2 tk**

**Ukse tagakülg**

| Ukse esikülg | Ukse tagakülg |

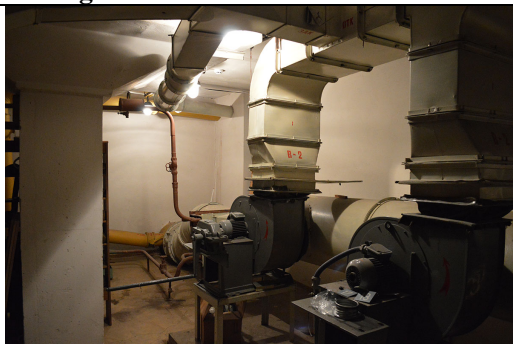
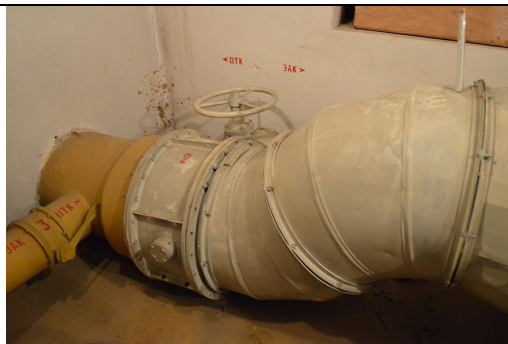
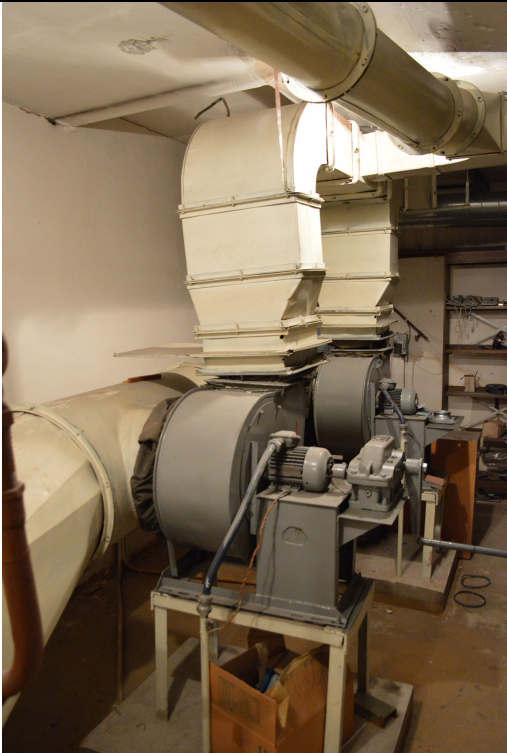
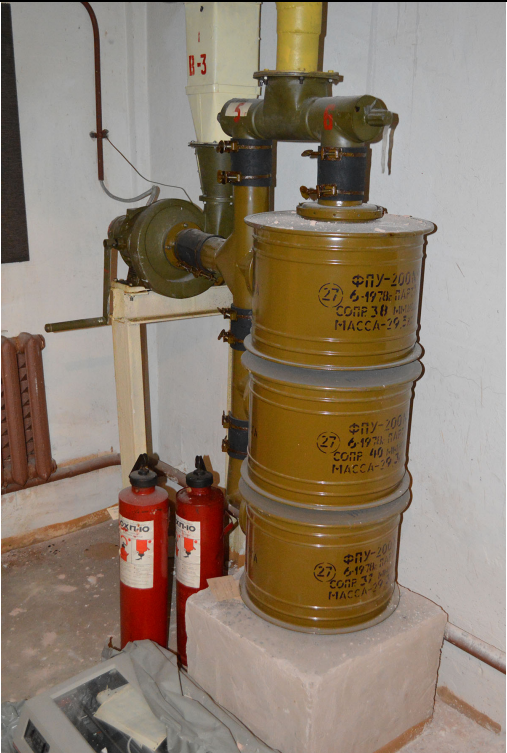
**25. Algne ventilatsioonisüsteem D25**

**Lähivõte süsteemist**

| Vaade süsteemile | Vaade süsteemile |

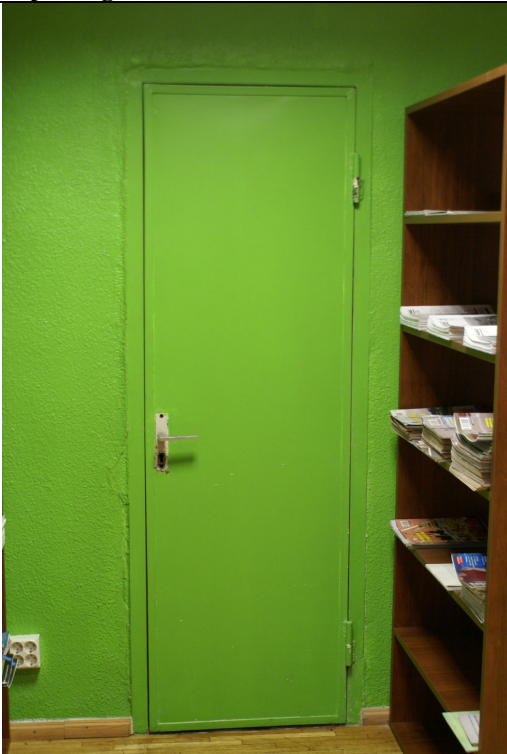
| 7. Ühepoolne kitsas tumepruuni puiduspooniga uks SU4 | |

| 7. Ühepoolne kitsas tumepruuni puiduspooniga uks SU4 | |
|---|---|
| | <p>Märkus: Fotel olev uks on rohelise värviga üle värvitud (1 tk). Teised ukсед on kaetud tumepruuni puiduspooniga ja ei ole värvitud.</p> |

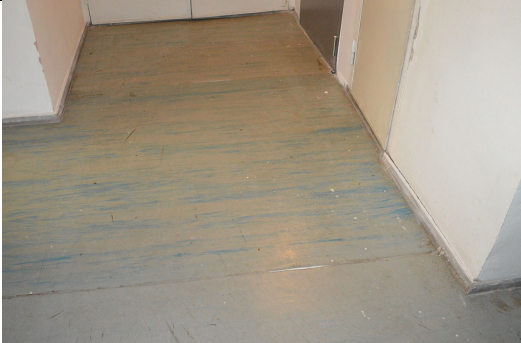
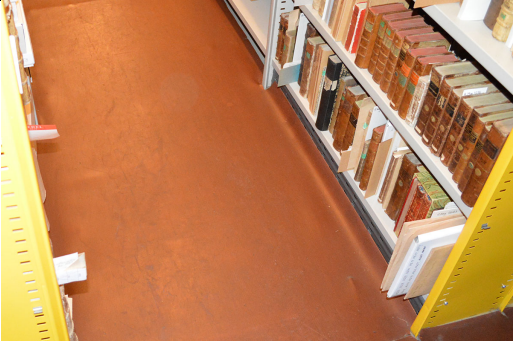
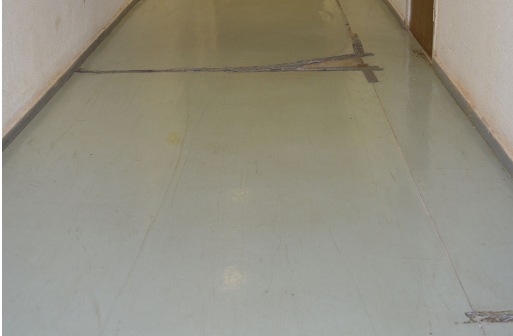
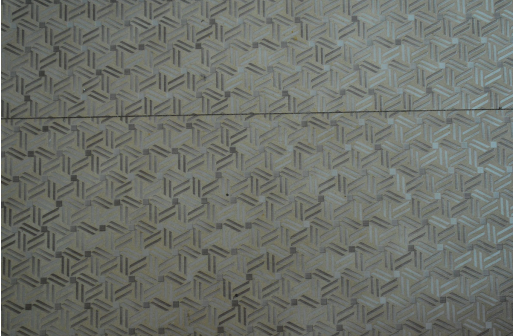
| <b>2. Linoleumiga kaetud põrand P2</b><br>Tulevikus peab kasutama sama<br>põrandakattematerjali. | Näiteid linoleumidest |

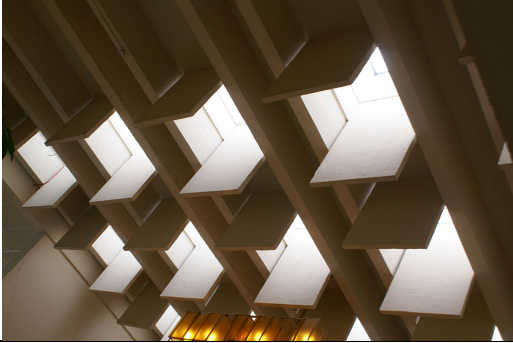
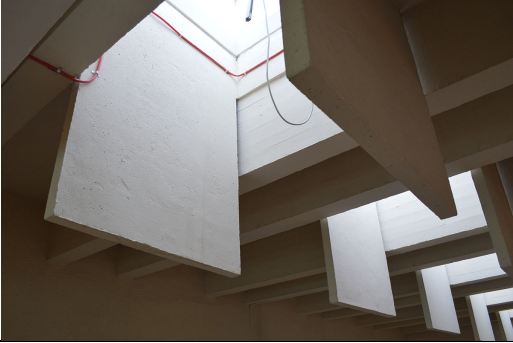
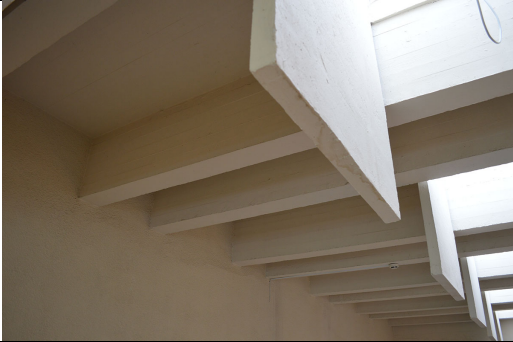
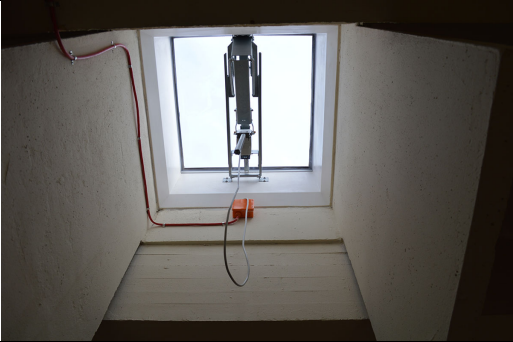
| <b>1. Peatrepikoja lagi L1</b><br> | <b>Vaade betoonpaneelidest</b><br> |

| <b>Vaade betoonist talalaele</b><br> | <b>Vaade aknakatusel</b><br> |

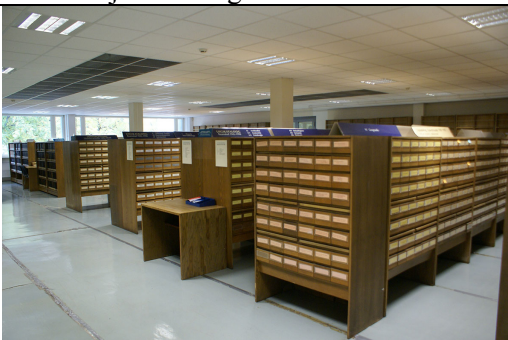
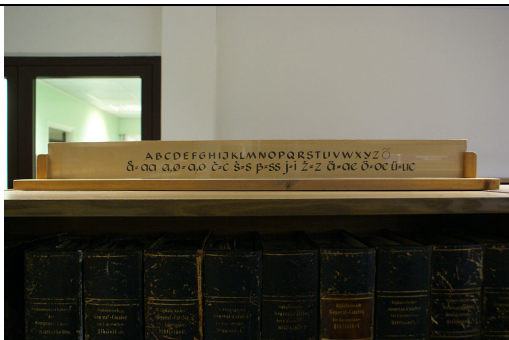
| <b>2. Kartoteegiruumi mööbel D30</b><br>Analoogsed kartoteegikapid asuvad ka RARA lugemissaalis ja fonoteegis. | Viidad kappidel |

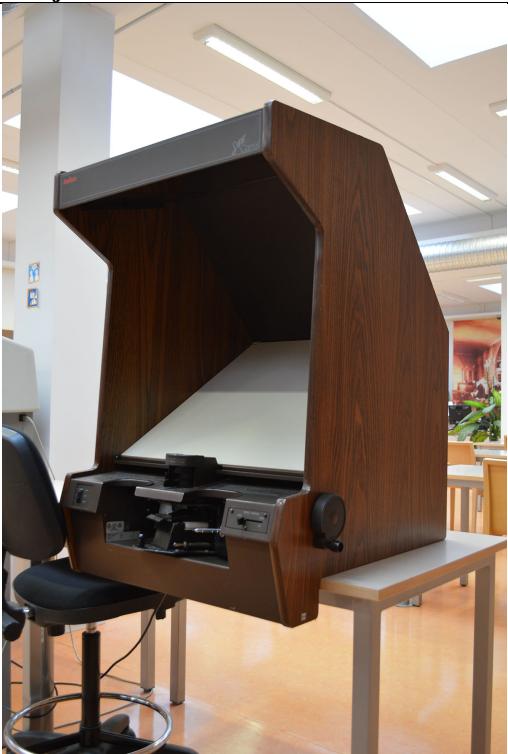
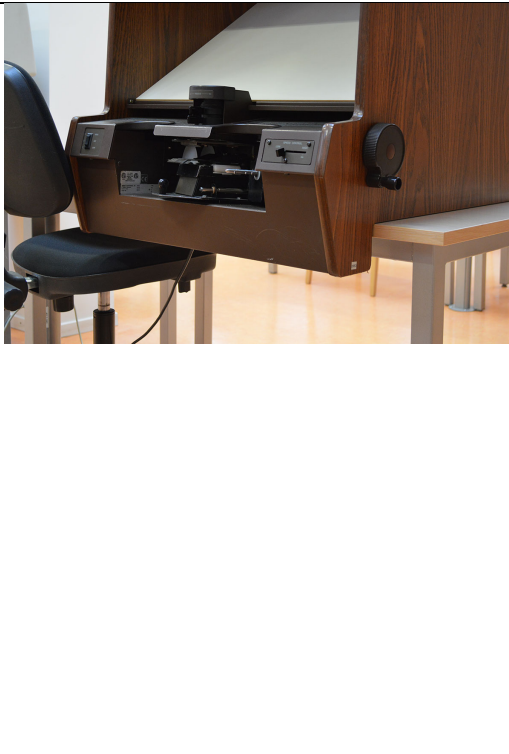
| 3. Ajalehtede sirvimise masin D32 | Lähivõtte masinast |

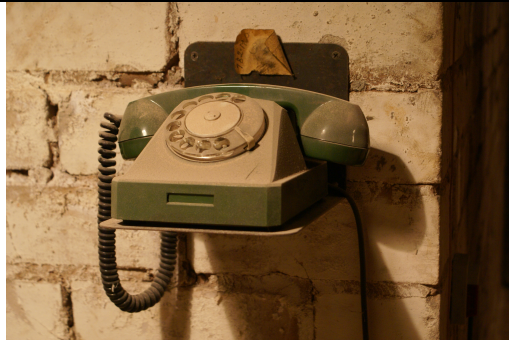
**Keldris asuv sisetelefon**

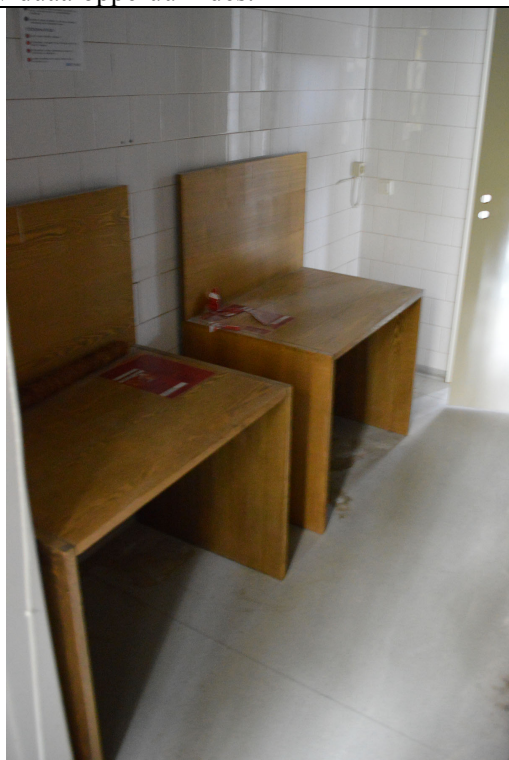
**5. Lugemissaali laud. Asuvad läbivalt 3. ja 2. korruse lugemissaalides ning individuaalõpperuumides.**

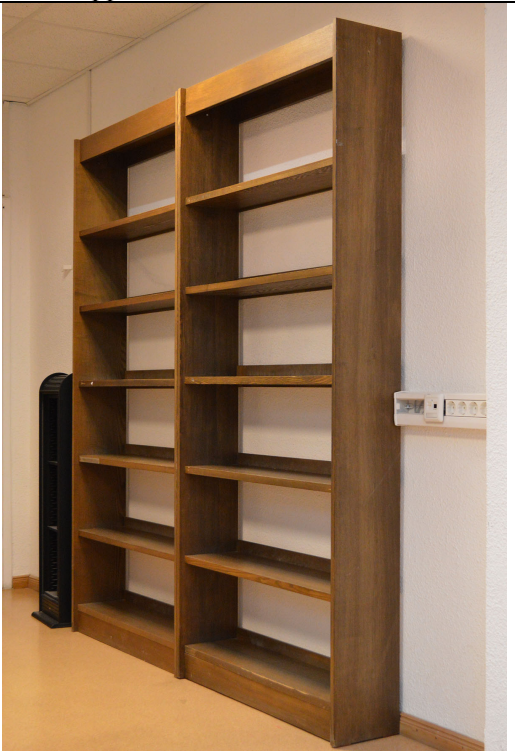
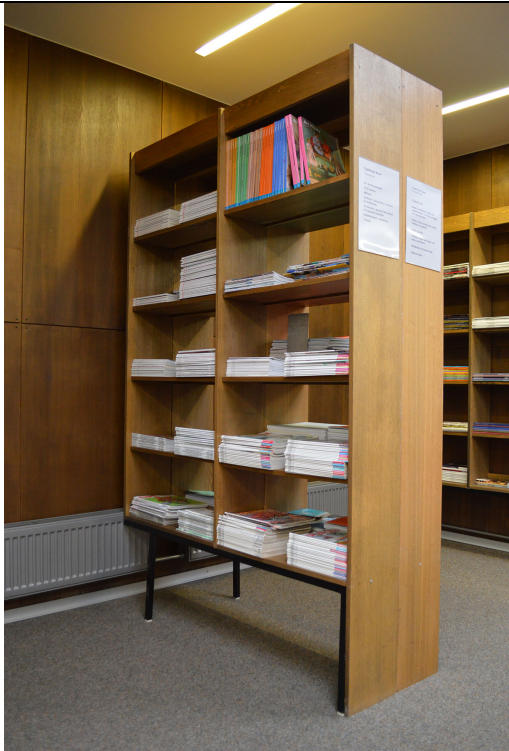
| <b>5. Lugemissaali riulid.</b> Asuvad läbivalt 3. ja 2. korruse lugemissaalides ning individuaalõpperuumides. | Metallist jalgadel riul |

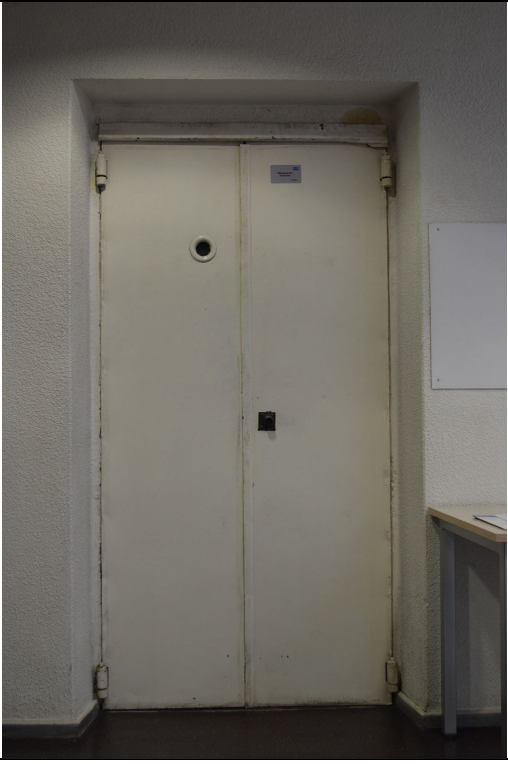
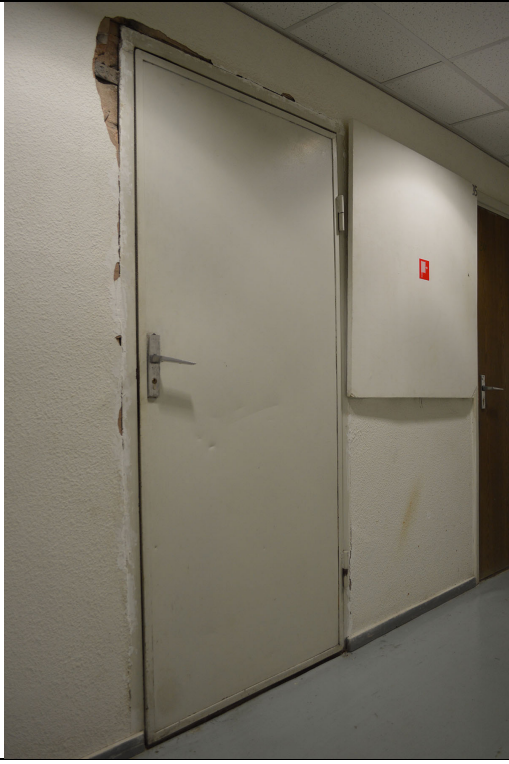
| 4. Metalluks SU8 | Ühepoolne metallist uks |
