TARTU ÜLIKOOLI VILJANDI KULTUURIAKADEEMIA

PÖÖRAVERE KOOREJAAMA REKONSTRUEERIMISPROJEKT

Loov-praktiline lõputöö

Viljandi 2025

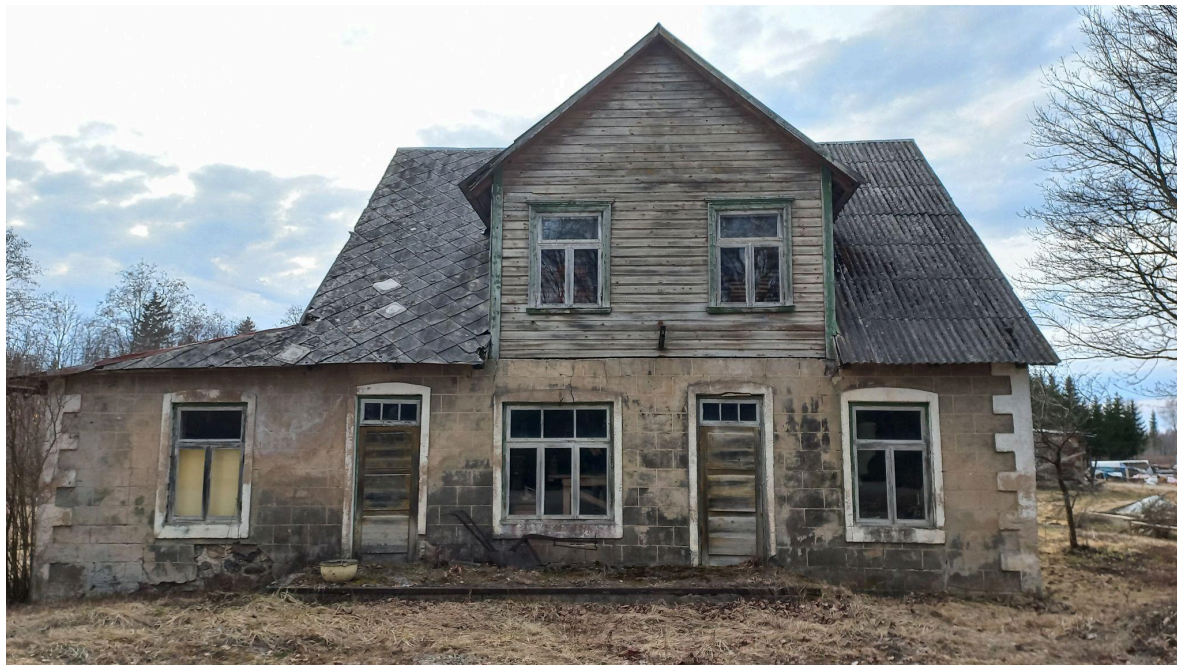
Foto 6. Pööravere koorejaama esifassaad. (autori erakogu)

Koorejaama üldlahendus on samuti ainulaadne. See tuleneb hoone asendist ilmakaarte osas. Enamasti on sarnaste koorejaamade esifassaad suunatud põhja poole ja seetõttu on katlaruum ulatunud välja hoone tagaseinast, nagu Paistevälja koorejaama puhul (vt Foto nr 1). Pööravere koorejaama katlaruum on lõunapoolsel küljel, aga selle esifassaad on ida suunas. Seega on esifassad piklikum kui koorejaamadel tavaliselt. Sellest on mõjutatud ka teine korrus. Visuaalselt on vintskapp hoone tsentris, aga avade paigutus on põhimahu suhtes nihkes. Fotolt 6 näeb selgesti, et kahe ukse vaheline aken on hoone keskel, aga viilkatus katab ainult $\frac{2}{3}$ hoone põhjapindalast. Vintskapp asub aga viilkatuse suhtes keskel, mis annab hoonele sellise veidra kohmakuse. Lõunapoolsel küljel asetsevat katlaruumi katab Pööravere koorejaamal pultkatus.

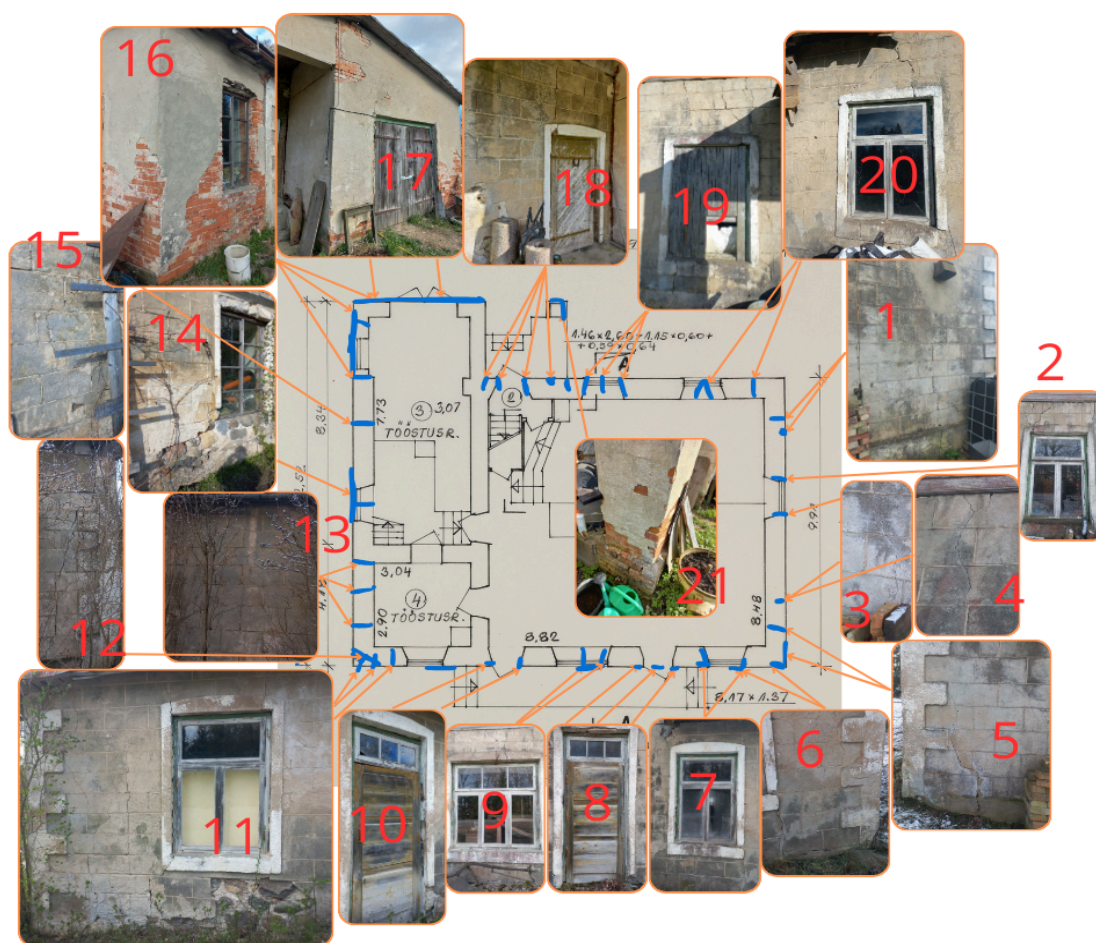
Joonis 6. Kahjustused esimesel korrusel väljastpoolt. (EAA.P-1184.2.2218)

Pilt 1	Pragu, mis ulatub vundamenti ning kajastub joonisel 4 pildil 2. Näha on ka läbiviik, mis otseselt siseruumis ei kajastu. Ümbertringi on see kaetud krohviga ilma, et oleks säilitatud algne stiil. Originaalis ei ole seda olnud.
Pilt 2	Kahjustused akna kohal. Kahjustuse põhjuseks võib olla vasakul asuv I-tala, kuid kahjustus võib olla ka vaid krohvis, kuna seestpoolt on aknasillus võrdlemisi terve.

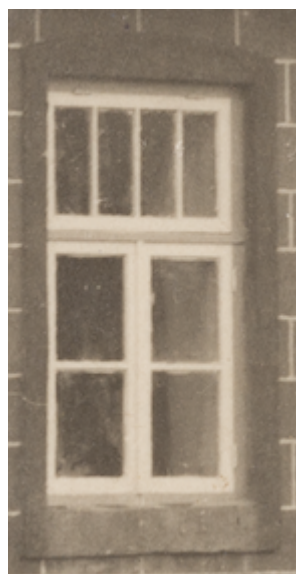
Foto 10. Aken, mis oli ehitamisel. (Eesti Rahvusmuuseum [ERM])

Algupärased kuueruudulised aknad (vt Foto 10) on kõik nõukogude ajal asendatud lihtsustatud jaotusega (valdavalt T-jaotus) akendega (vt Foto 9), mis on tänaseks amortiseerunud. Uste kohal asetsevad valgmiakuaknad on avariilises seisukorras. Lengide seisukord on valdavalt rahuldav. Lengid võivad olla originaalid. Aknad vajavad remonti, aga ei ole kõige halvemas seisukorras. Kahjuks ei ole peaaegu kuskil säilinud topeltraame, millele vihjavad akende lengid. Aknaraamid on lihtsad valguskraadiga raamid, ning klaasid on kinnitatud liistu, mitte kitiga. Need aknad tuleb kõik välja vahetada. Teise korruse akende piirdeliistud tunduvad olema algupärased ja väärivad säilitamist või asendamist koopiadena.

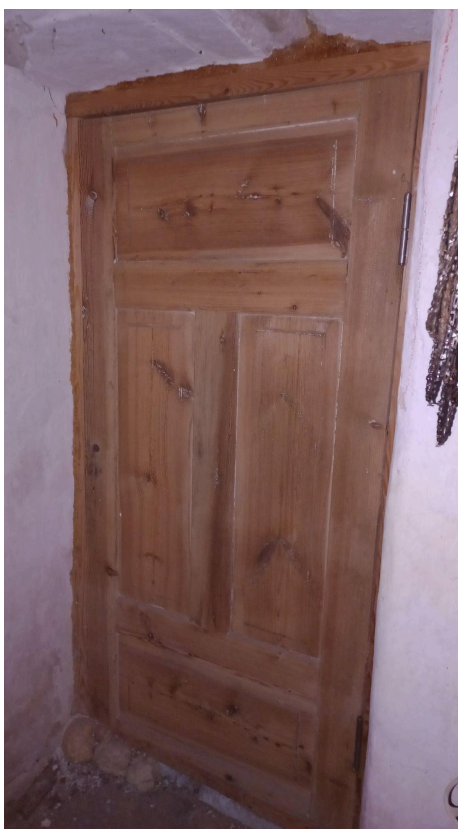
Foto 11. Originaal siseuks. (autori erakogu)

Uksed on paremas seisus kui aknad. Mõned siseuksed puhastati kümmeaastat tagasi liivapritsiiga. Nende seisukord on hea. Säilinud on vähemalt kolm siseust, millest kaks on liivapritsiiga puhastatud (vt Foto 11). Uks number 7 (vt joonis 9) on nõukogude ajal juurde ehitatud. Seda saab järeldada sellest, et kõik teised ukse ja aknasillused on ehitatud kaares kiilumeetodil. Uks nr 7 puhul on aga silluse toetamiseks seinas paar lauda ning selle peal tavaline kiviladu. Algupärased välisüksed on ära kadunud või täielikult amortiseerunud.

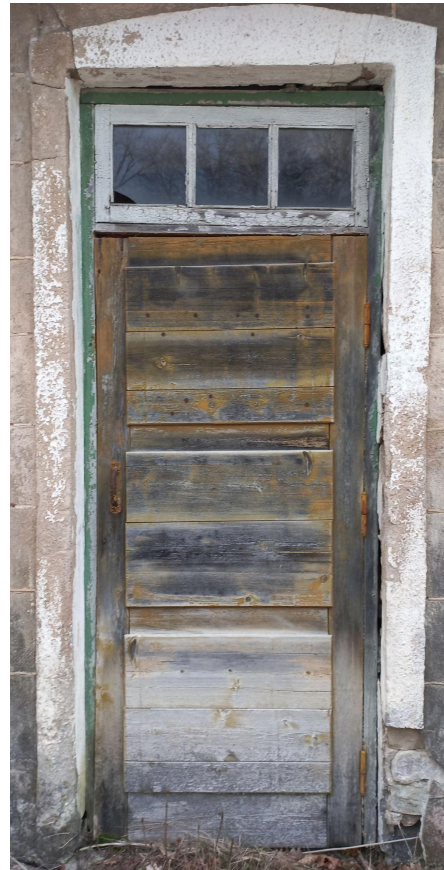
**Foto 13. Praegune välisuks esifassaadil.
(autori erakogu)**

Praegused välisüksed on tõenäoliselt sekundaarsed (vt foto 6, 7, 13, Lisa 2). Nende seisukord on mitterahuldav. Uste puhul, nagu ka akende puhul

väljaspool ei ole midagi päästa. Hoovipoolne ehk lääneküljel asuv välisuks ei tundu stiili põhjal samuti originaalne. Võimalik, et see uks oligi selline, nagu tema hetkeseis, kuna see on hoovi poole ja töötajatele mõeldud. Arvestades aga teise poole uksi, võib arvata, et see ei olnud originaalis selline. Jooniselt 9 nähtavad ukсед 5, 6 ja 7 on algupärased, kuna nende stiil on samasugune nagu on näha Fotolt 5 ja Fotolt 12.

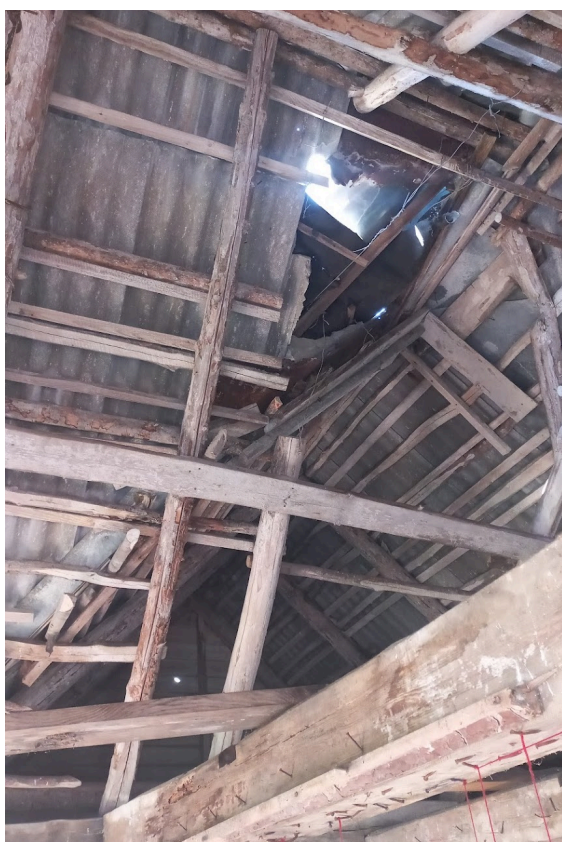
Foto 15. Poolik sarikas, mis on asendatud peenikese palgiga. (autori erakogu)

Sarikate seisukord on valdavalt väga hea. Probleemsed kohad on sarikate otsad, mida saab näha nii lääne kui ida küljes sarikatel 1-3 ja 9. Sarikatel 1-3 on ilusad otsad ära lõigatud, kuna need jäid ette juurdeehitusele. Ka roovitus on heas olukorras. Sarikal numbriga 24 on lõigatud tükk küljest ära ning sellest veidi eemal asub toetussarikas, mis on poolik ja toetub laetalale (vaata foto 15). Ilmselt on see ära lõigatud selleks, et oleks ligipääs katusele.

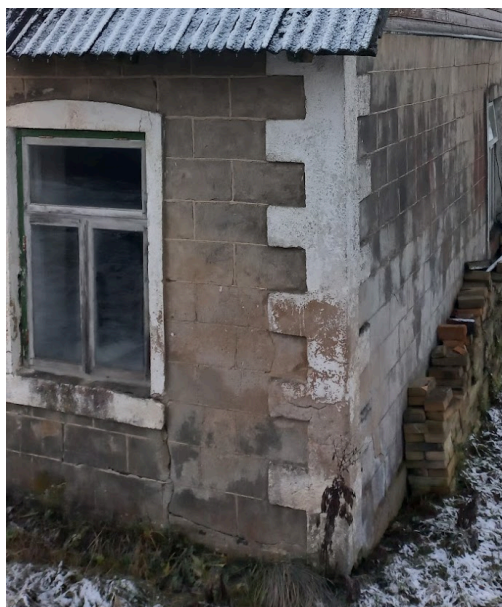
(Foto 17, autori erakogu)

Krohvi sisse tehtud mälukivi ja krohvi dekoratiivne kujundus, mis imiteerib betoonkiviladu

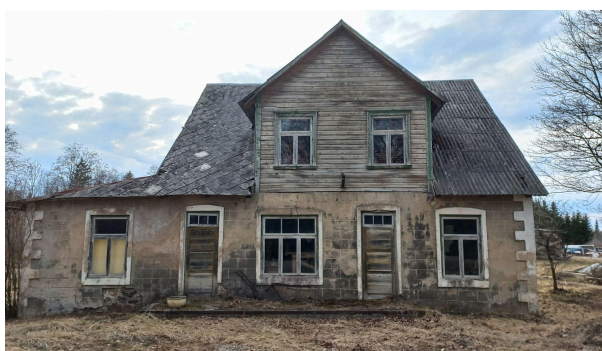
(Foto 19, autori erakogu)

Laadimisplatvorm on väga oluline tunnuslik detail koorejaama puhul ning on hetkel kehvast seisusest aga tuleks taastada.

Säilitada tuleb ka väärtuslik esifassaadi lahendus kahe välisukse ja laadimisplatvormiga. Laadimisplatvormi mahud ja materjal peavad jääma samasuguseks. Praegust laadimisplatvormi on vaja restaureerida või asendada samaväärsega. Samuti tuleb eemaldada pinnas laadimisplatvormi ja kogu hoone vundamendi juurest, et niiskus ja pinnasevesi jookseksid hoonest eemale ning koorejaama välismulje ja laadimisplatvormi kõrgus taastuksid originaalilähedaseks. Selleks, et vundament paremini sooja peaks ning et pinnasevesi ei tungiks keldrisse, tuleks maa sisse vundamendi ümber panna materjal, mis seda eemale hoiaks.

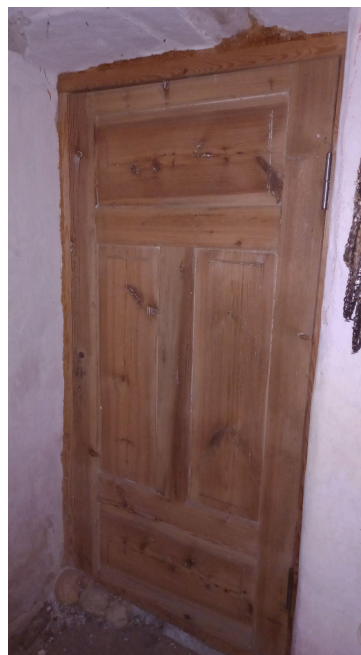
Originaalsiseused oleks vaja taastada.
Säilinud on vähemalt 3 originaalsiseust.
(Foto 27, autori erakogu)

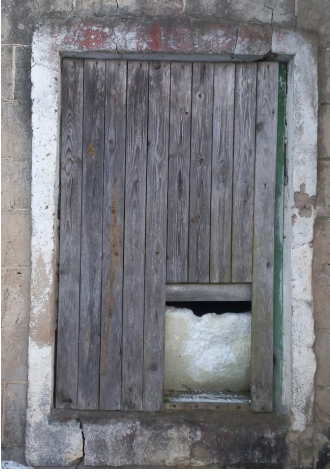
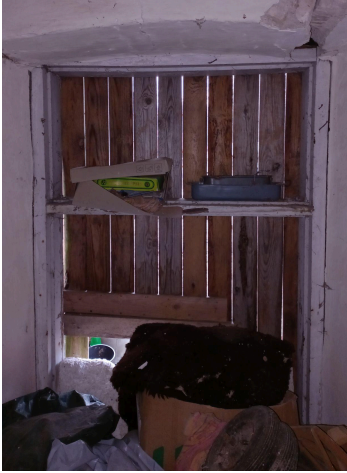
aknad puuduvad avariiline vajab uusi lenge ja aknaid.
A2

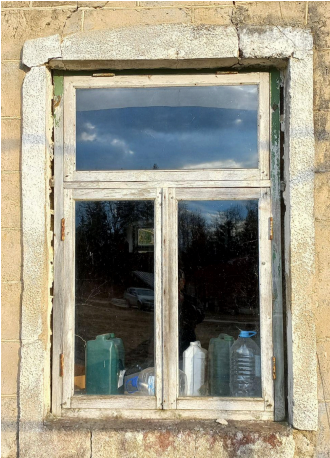
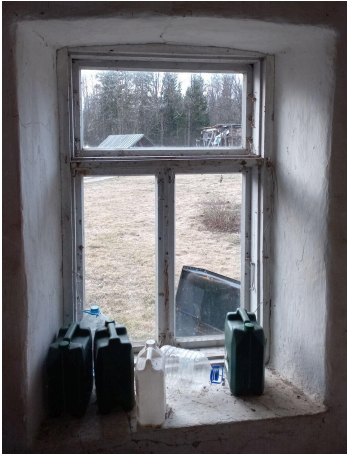
sisemised aknad on puudu akende seis on avariiline vajab uusi lenge ja aknaid.
A3

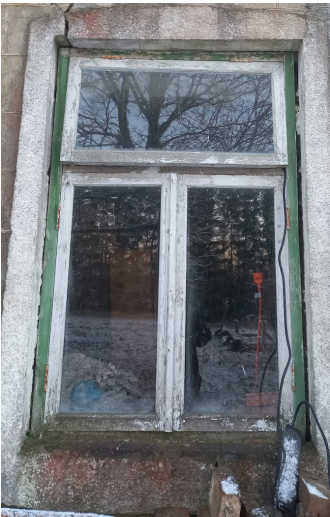
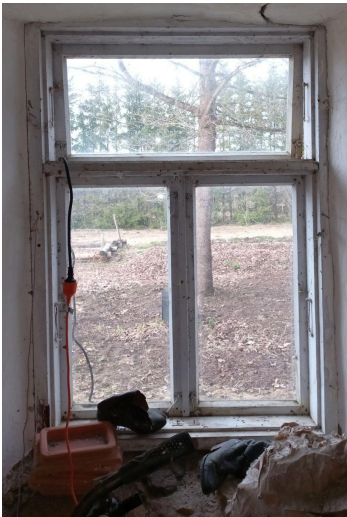
vajab uusi lenge ja aknaid.

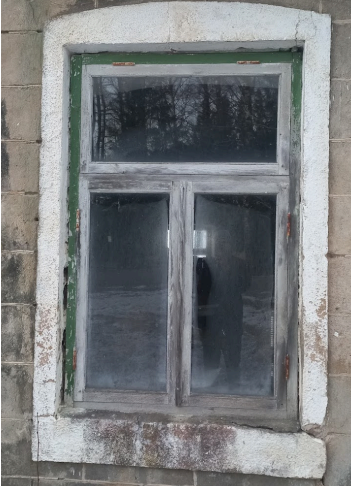
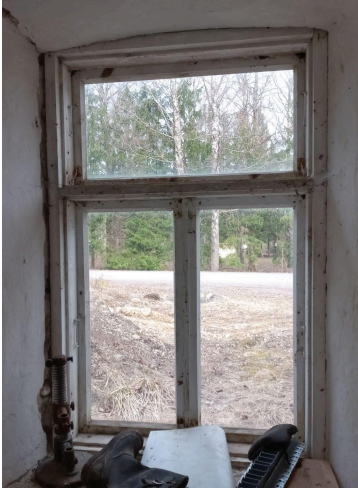
A4

vajab uusi lenge ja aknaid.
A5

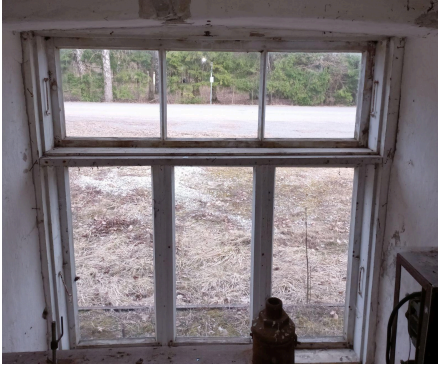
vajab uusi lenge ja aknaid.
A6

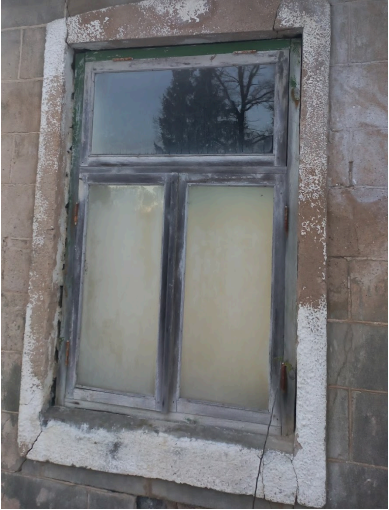
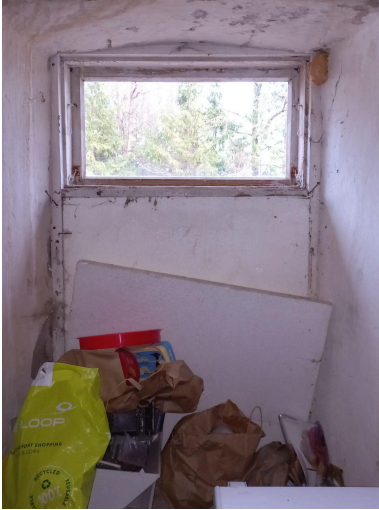
vajab uusi lenge ja aknaid.

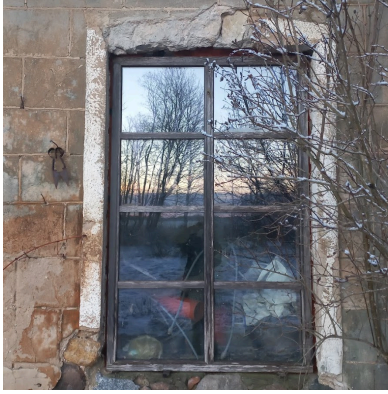
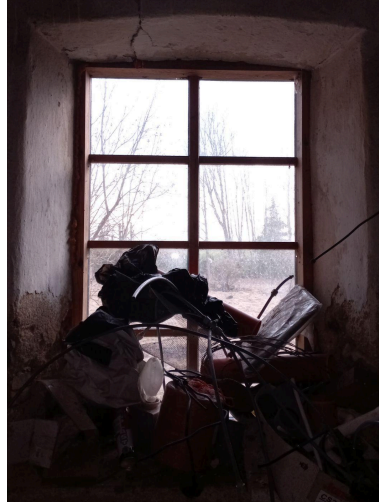
A7

vajab uusi lenge ja aknaid.

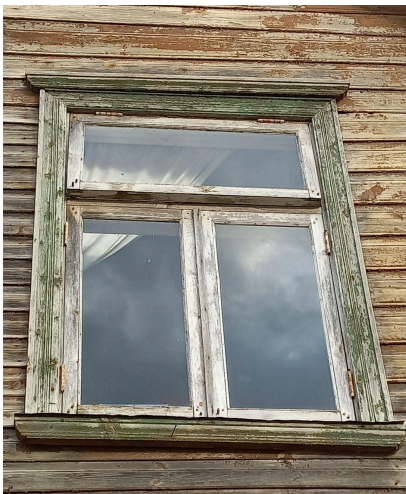
A9

vajab uusi lenge ja aknaid.
